SYSTÈME DE GESTION DES TERRAINS CONTAMINÉS

NOM LÉGAL DU LIEU D'INTERVENTION : Fabrique de Saint-Joseph-de-Coleraine

RAPPORT D'INSPECTION

Eglise St-Joseph de Coleraine  
142 Av. St-Joseph  
Coleraine  
COA 1B0

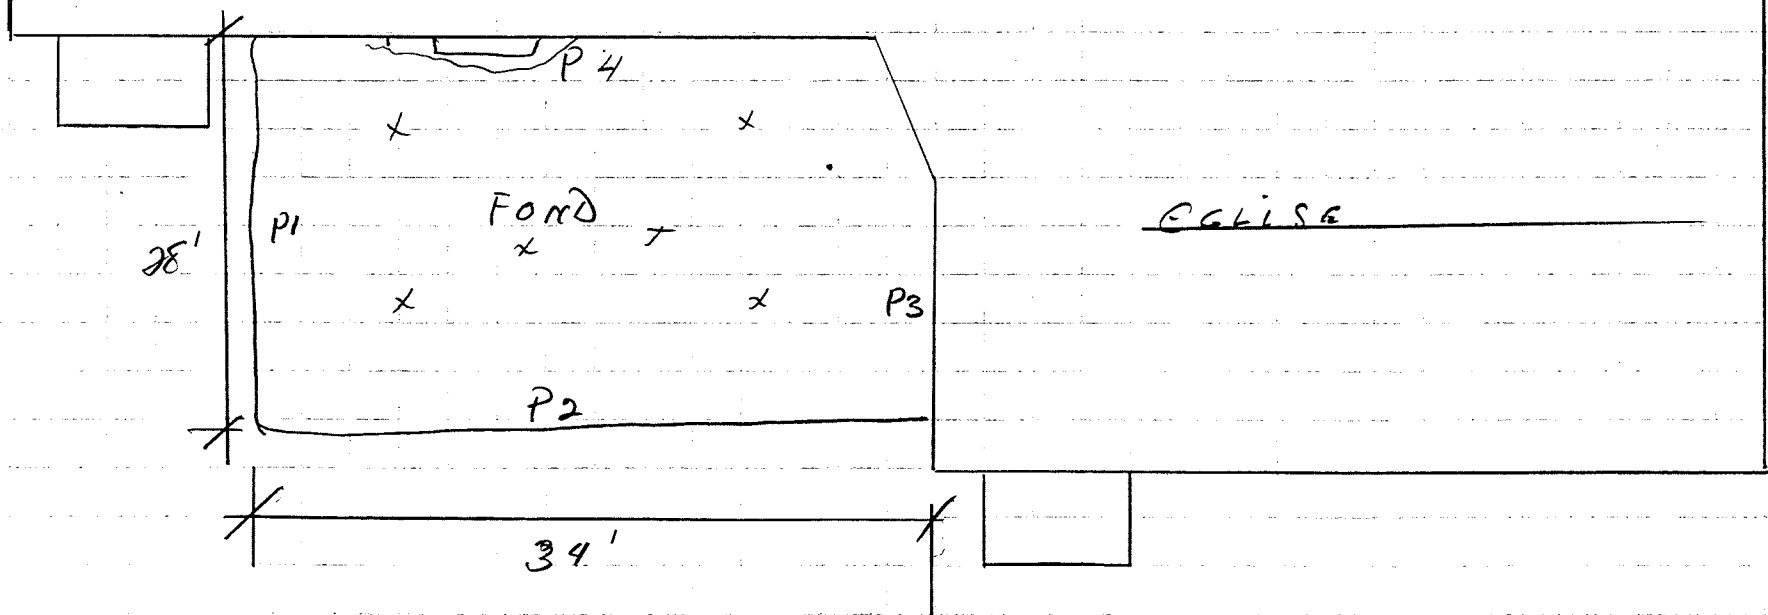
EGLISE COLEZAINE

Étant donné la proximité des parois de l'excavation p-3 et p-4 des murs de l'église une surexcavation à ces endroits mettrait en danger les fondations du bâtiment. Il est donc de notre avis que pour des raisons de sécurité, il est plus prudent de ne pas excaver davantage et de refermer l'excavation existante.

EXORINATION 28' X 34' X 14'

PILE

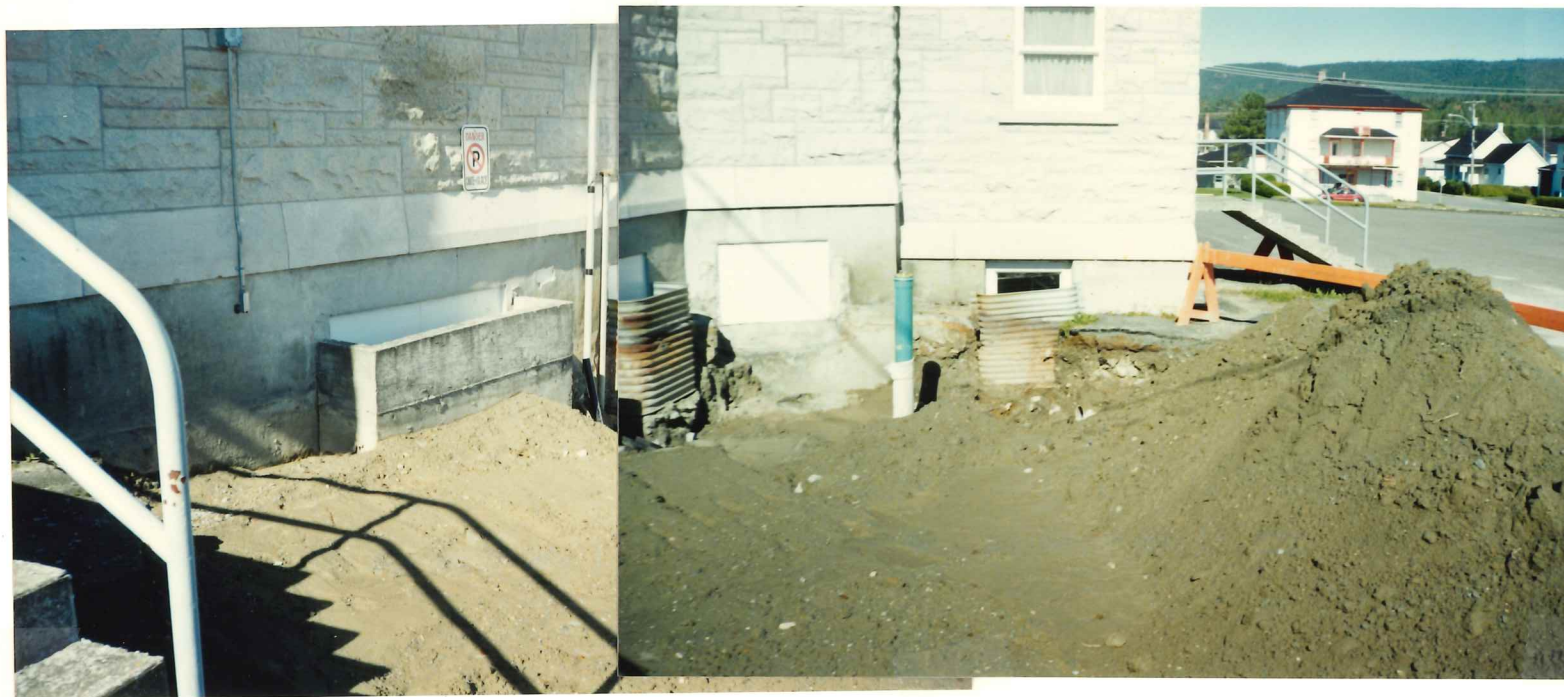
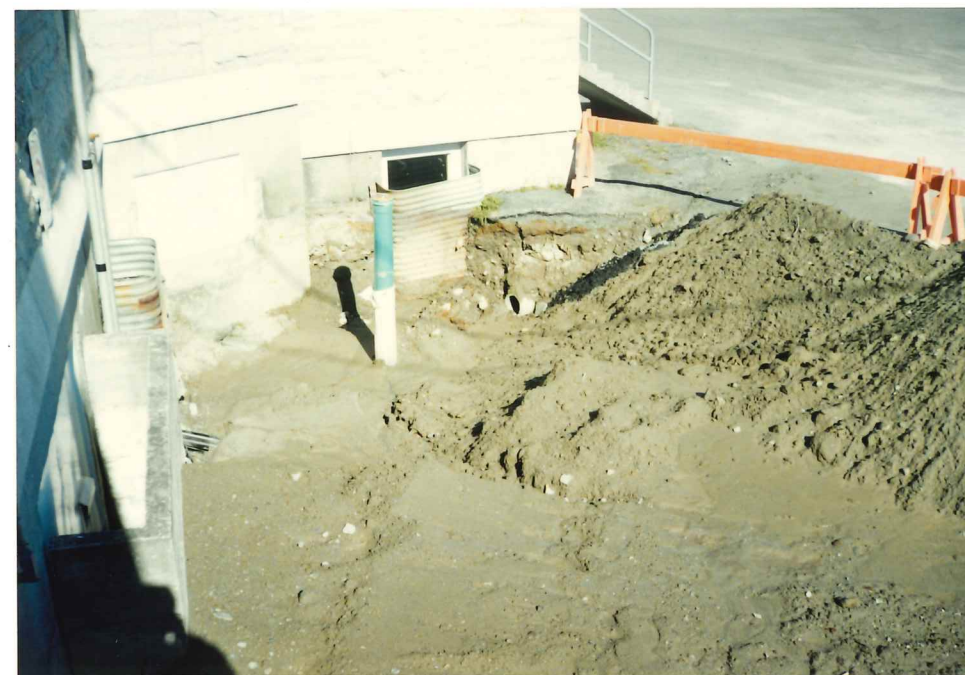
Photo : 1-2-3

Lors de mon inspection, j'ai remarqué que la pile de matériel indiquée sur la croquis par-  
mi par Philgo n'était plus sur place.  
De même l'excauation a été remplie  
et j'ai observé aucune odeur de produits  
pétroliers à proximité de l'axe des travaux.  
Par ailleurs, j'ai remarqué que l'on  
avait procédé à l'installation d'un puits  
d'observation à environ 1 mètre de la  
fondation de l'église.

Il n'y a pas de signes visibles de contamination sur place. De même, un ~~fact~~ d'observation a été mis en place et même ~~est~~ si les résultats indiquent que les critères de contamination de certains paramètres dépassent le critère B de la politique de réhabilitation des sols contaminés, j'estime qu'il n'y a pas lieu d'exiger de mesures supplémentaires en raison de la proximité des fondations de l'église et du faible risque de contamination de la nappe phréatique.

Notes : Vue de l'axe de remblayage  
près des fondations de l'église et  
l'emplacement du puits d'observation

- Informer la fabrique qu'elle demeure responsable de la décontamination des lieux et qu'elle doit prendre les mesures requises pour éviter d'étendre la contamination.
