RAPPORT D'INSPECTION

N/RÉFÉRENCE : 7610-11-01-0294300 DATE DE RÉDACTION : 2010 07 16
A M J

Madeleine Automobiles Inc
1401 Chemin de la Vernière, Étang-du-Nord
G4T 3G1

3088-9299 Québec Inc (Madeleine Automobiles Inc) - Suivi des réservoirs d'huiles usées - 27 juillet 2009

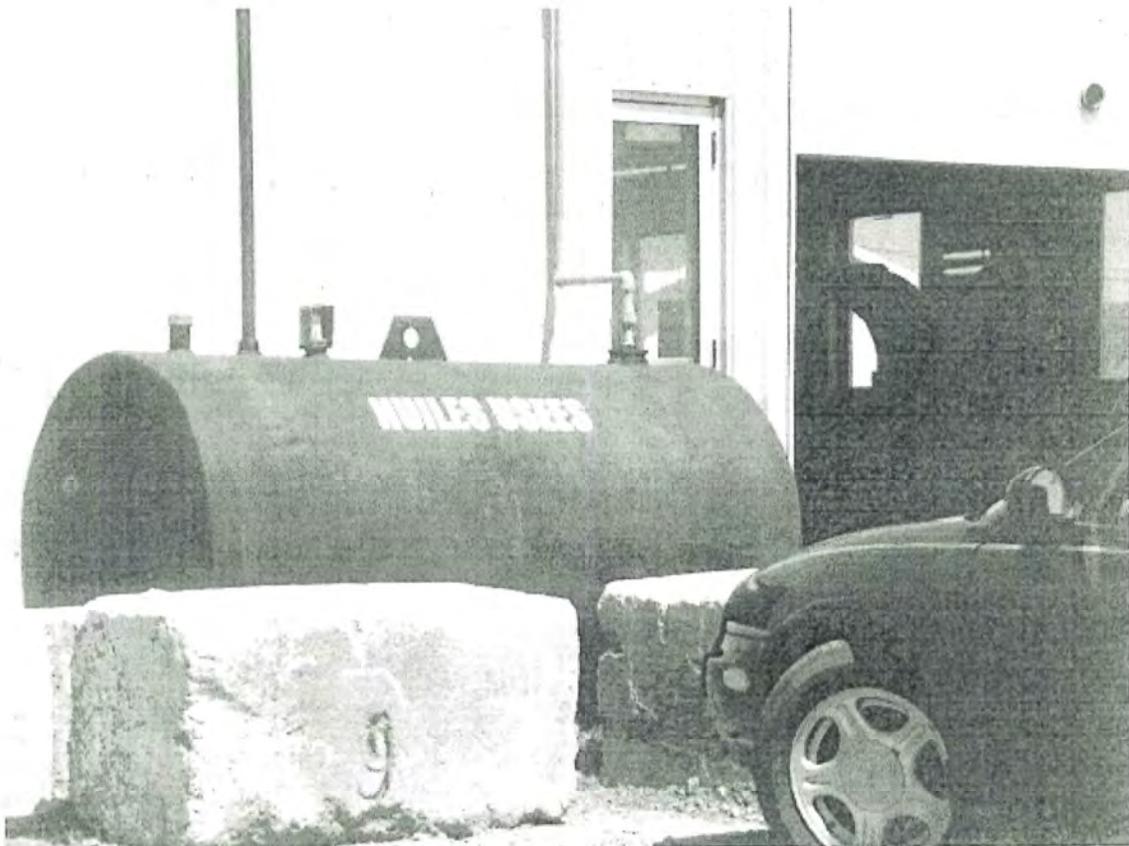
J'y suis donc retourné ce jeudi 15 juillet et les butoirs avaient été installés.

J'ai prises une photo à l'appui.

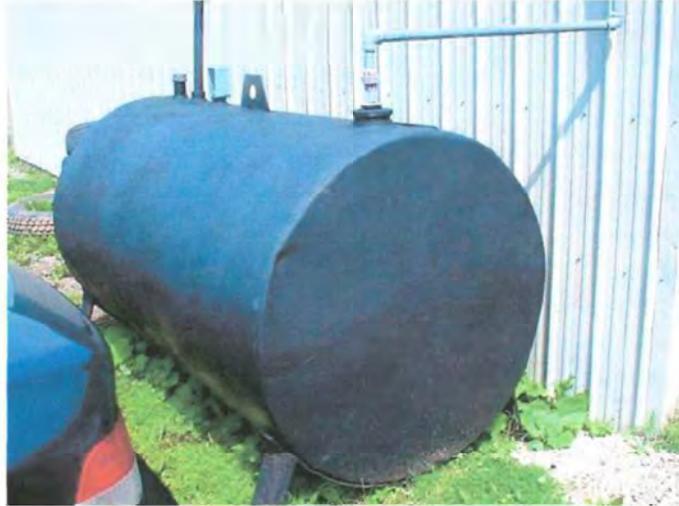
Il y a un séparateur eau-huile pour les eaux de lavage des planchers. Les huiles sont ensuite ramassées dans des barils qui sont ramassées séparément par art. 23-24. Le réservoir n'est pas protégé par un butoir. Pourtant, il est situé à un endroit où plusieurs automobiles sont stationnées et où il serait très facile que l'une d'entre elle recule et heurte le réservoir. Il n'est cependant jamais arrivé d'accident depuis l'installation du réservoir.

Photo 1. Réservoir

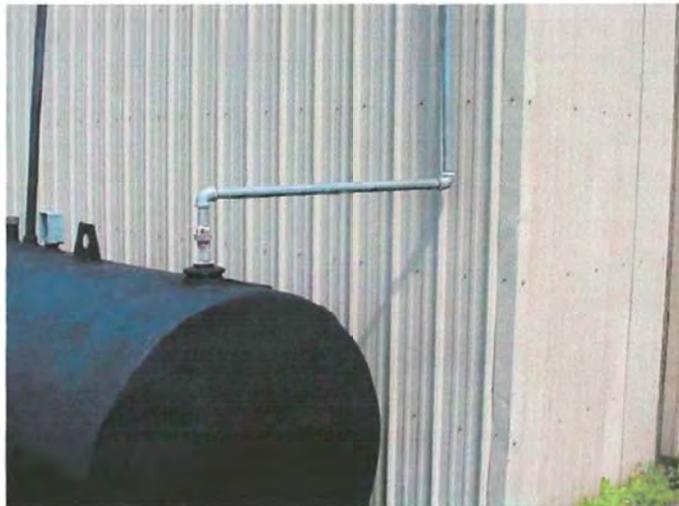
Photo 2. Réservoir

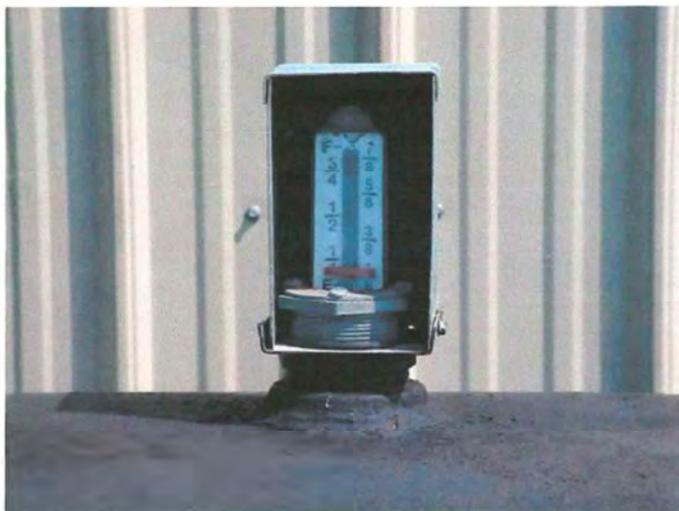
Photo 3. Mesure de la quantité d'huiles usées

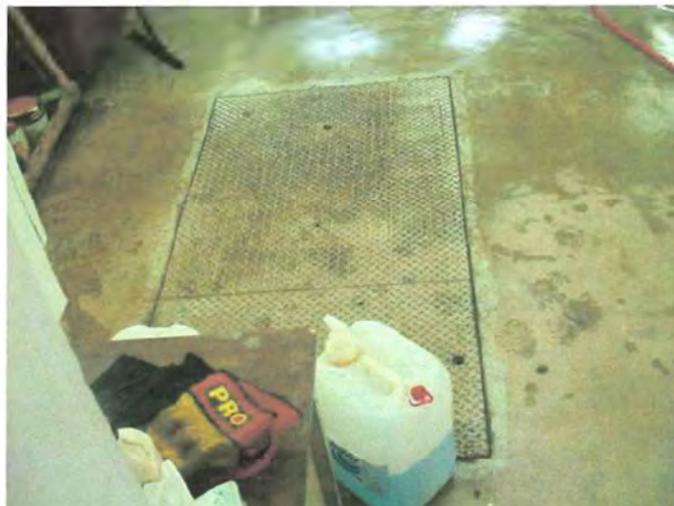
Photo 4. Séparateur eau-huiles pour les eaux de lavage des planchers

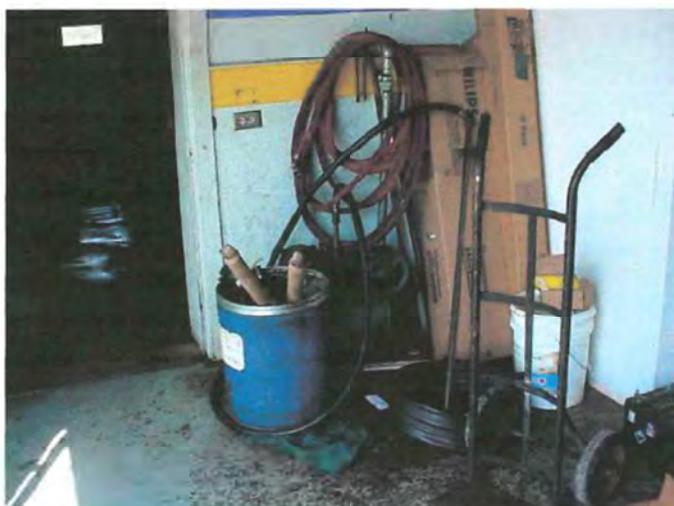
Photo 5. Pompe qui amène les huiles usées vers le réservoir extérieur

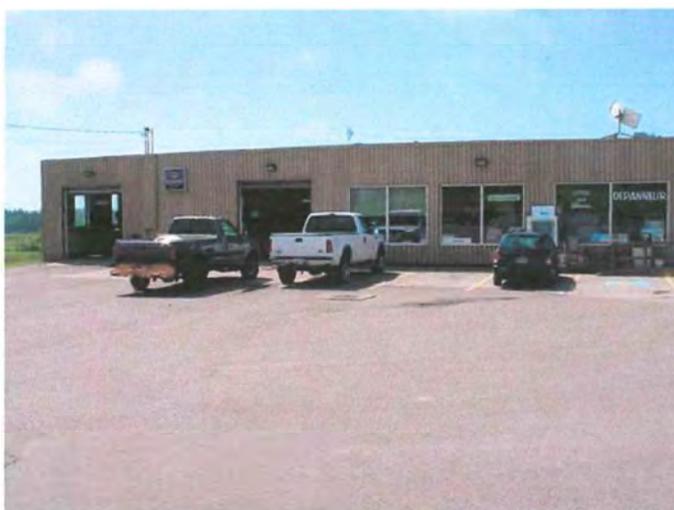
Photo 6. Façade du commerce
