Objet : Demande d'accès n° 2024-06-082 – Lettre de réponse

Barrage numéro 1460040002 X0004075
FICHE DE L'INSPECTION SPÉCIALE 2023
Saisie terminée

Inspection spéciale 2023-08-16

CAPACITÉ D'ÉVACUATION ET ABAISSEMENT DU SEUIL

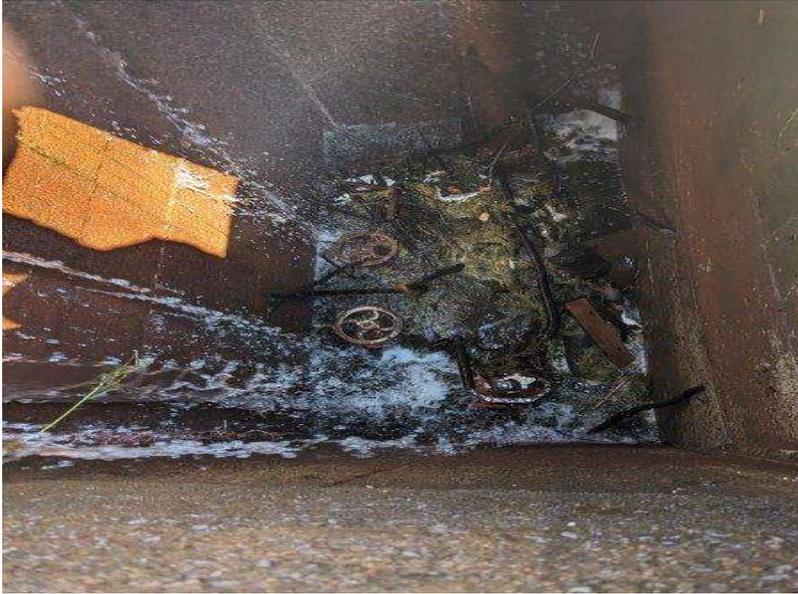
X0004075 Barrage numéro 1460040002 2023-07-24-1

Photo 1 : Fond du puits à l'amont du barrage

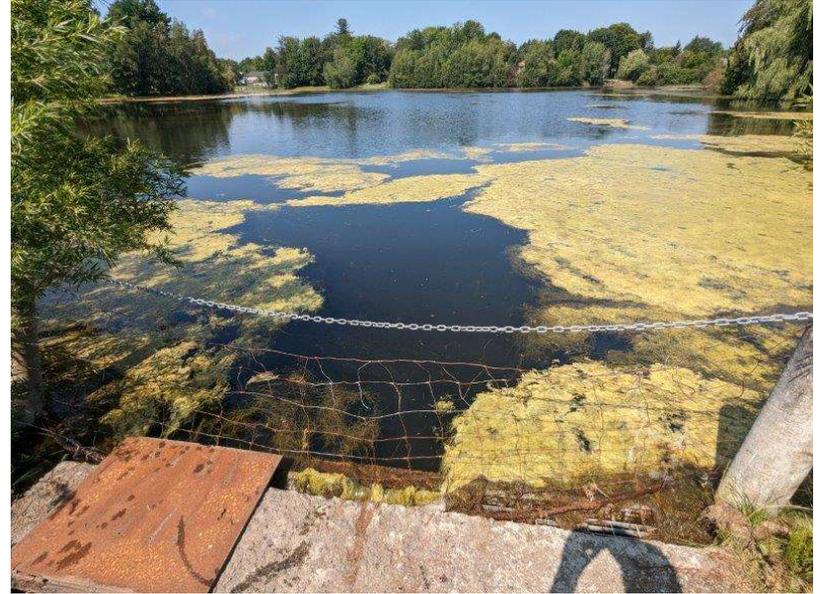
X0004075 Barrage numéro 1460040002 2023-07-24-2

Photo 2 : Réservoir amont

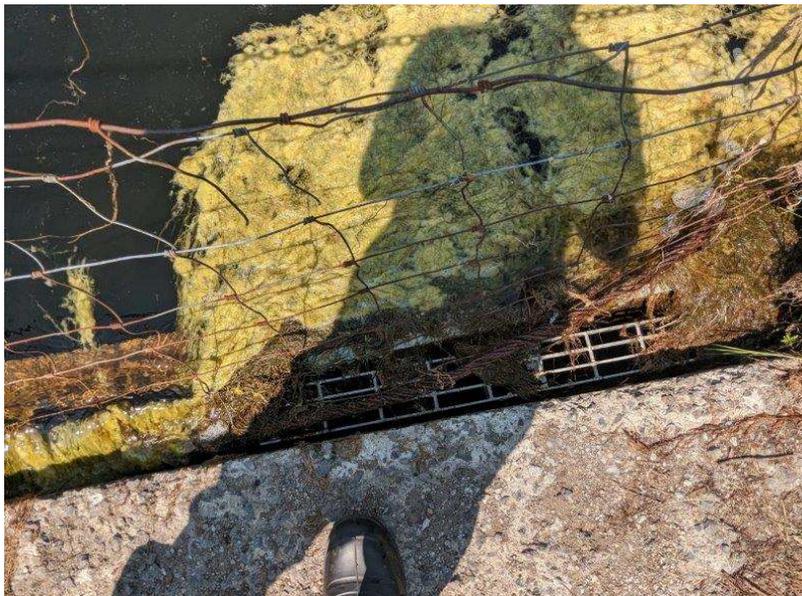
X0004075 Barrage numéro 1460040002 2023-07-24-3

Photo 3 : Obstruction du seuil inférieur par des algues

Des algues bouchent la grille amont de l'évacuateur. Une estacade a été installée mais seule la partie amont touche à l'eau. L'estacade semble être inefficace pour la gestion des algues.

Un nettoyage quotidien de la grille amont doit être réalisé afin d'assurer le contrôle du niveau d'eau.

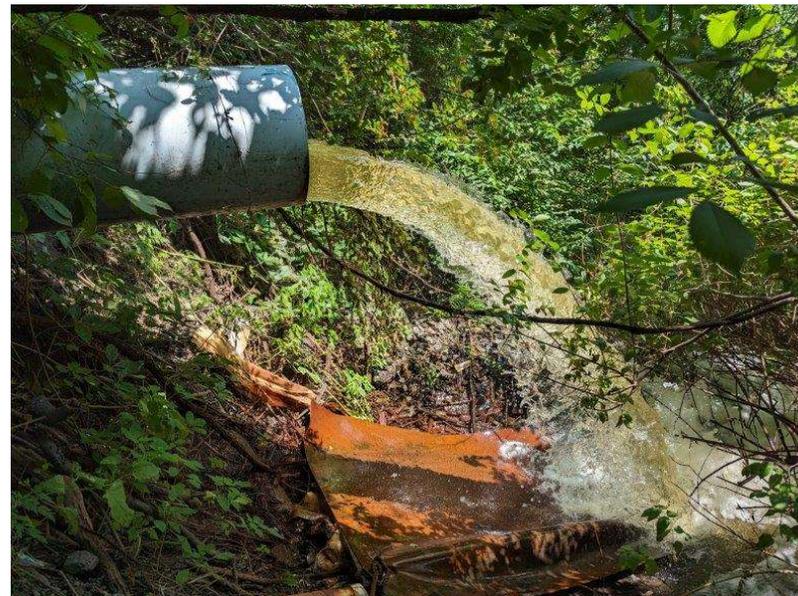
X0004075 Barrage numéro 1460040002 2023-07-24-4

Photo 4 : Débit sortant à l'aval du barrage

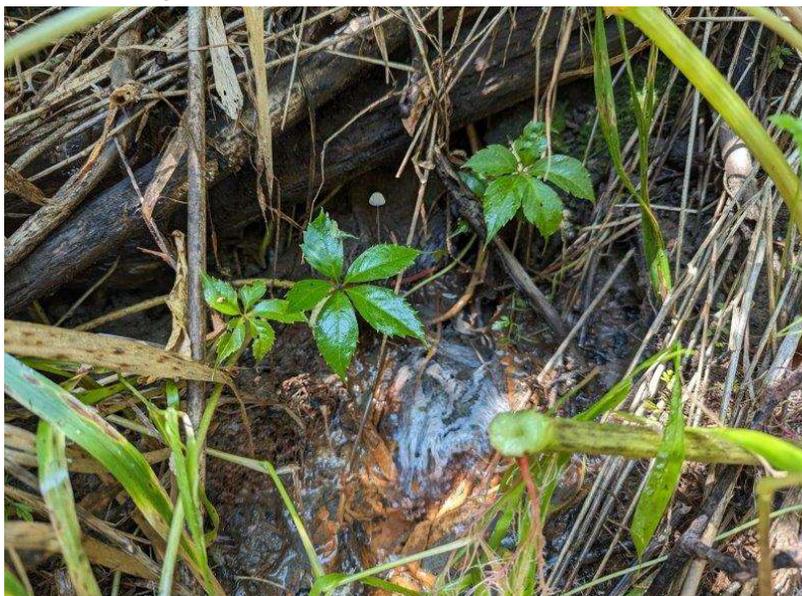
X0004075 Barrage numéro 1460040002 2023-07-24-5

Photo 5 : Résurgence au pied aval de la digue

Une fuite d'eau avec accumulation de sédiments au pied aval du talus a été observée vis-à-vis le centre de la résidence sise au 55 rue Béram. Lors de la visite, l'eau était claire et il ne semblait y avoir aucune présence de sédiment dans l'eau d'exfiltration. Un seuil jaugeur (#1) y est installé afin de mesurer le débit d'eau et l'augmentation de sédiments. Le delta de sédiments mesuré est de 0,60 m de largeur (gauche/droite) x 0,35 m de longueur (amont/aval) x 0,12 m de hauteur. La hauteur d'eau observé au seuil est de 2,6 cm.

La réalisation de travaux de stabilisation pour contrer l'érosion interne ou une démolition de l'ouvrage est recommandé. Afin d'éliminer tout risque de rupture de la digue causé par la retenue du réservoir, celui-ci devra être vidangé complètement jusqu'à la réalisation des travaux. Comme la nappe phréatique est élevée dans le secteur et que le pied du talus a été excavé, il est possible que des fuites d'eau avec sédiments continuent d'être observées au pied aval après l'abaissement du plan d'eau. Le tassement du remblai pourrait également être accéléré en raison de l'abaissement de la nappe phréatique dans le remblai causé par l'abaissement du réservoir.

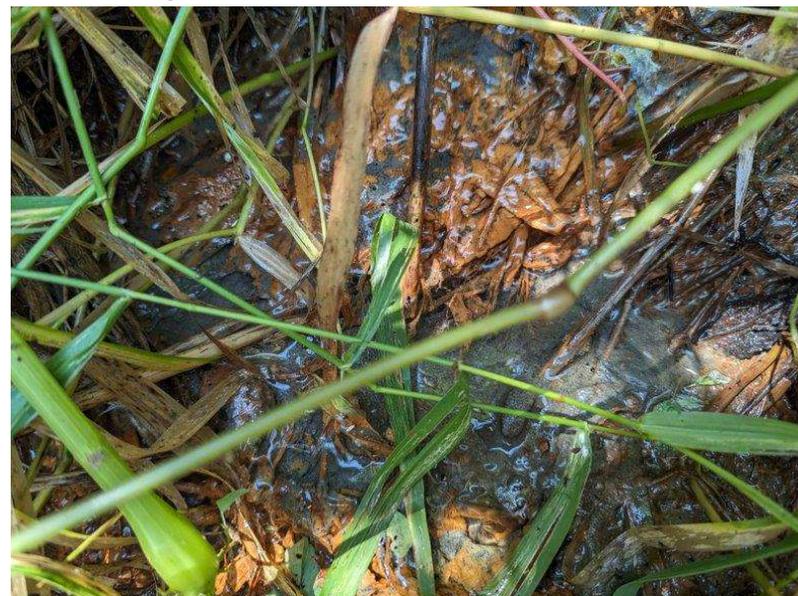
X0004075 Barrage numéro 1460040002 2023-07-24-6

Photo 6 : Sédiments à proximité de la résurgence

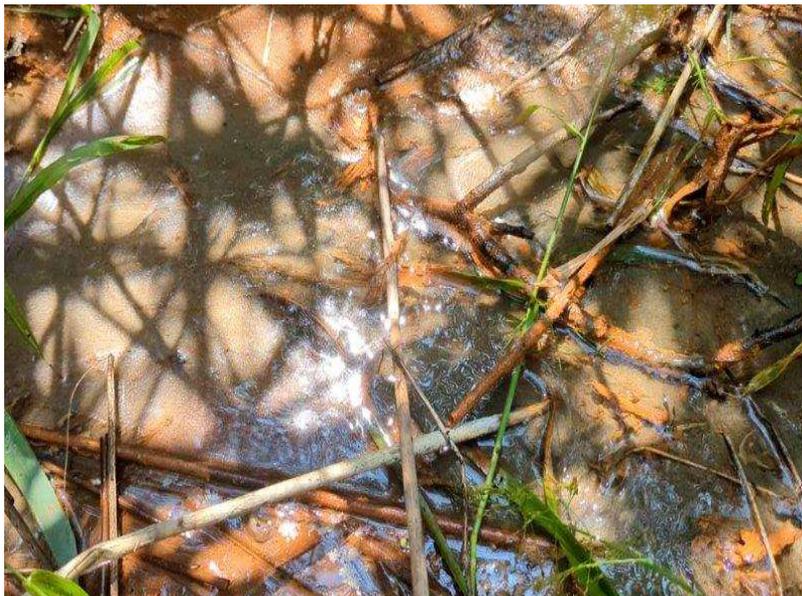
X0004075 Barrage numéro 1460040002 2023-07-24-7

Photo 7 : Delta de sédiments à l'aval de la résurgence

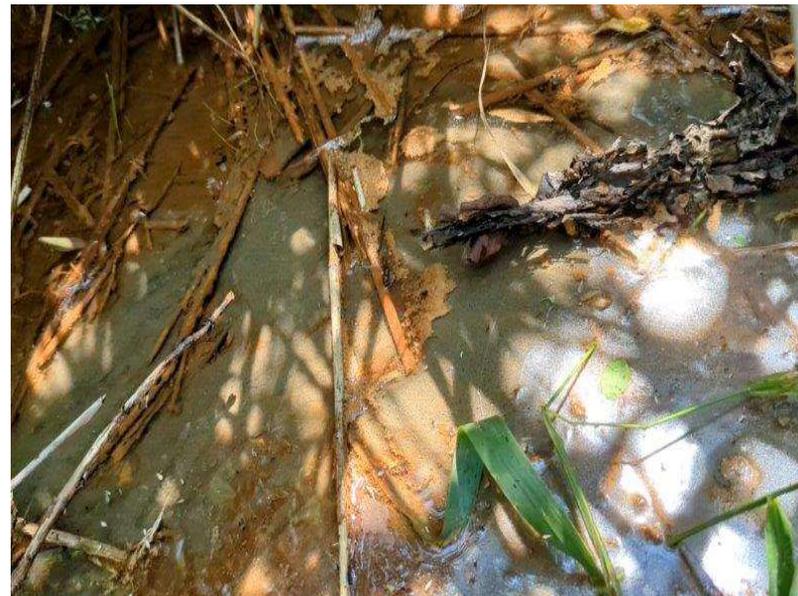
X0004075 Barrage numéro 1460040002 2023-07-24-8

Photo 8 : Delta de sédiments à l'aval de la résurgence

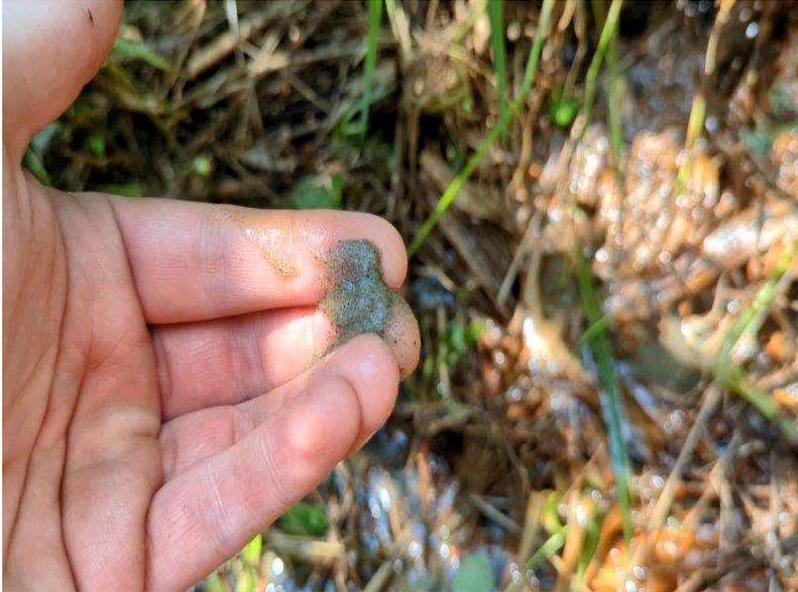
X0004075 Barrage numéro 1460040002 2023-07-24-9

Photo 9 : Sable silteux gris composant le delta de sédiments

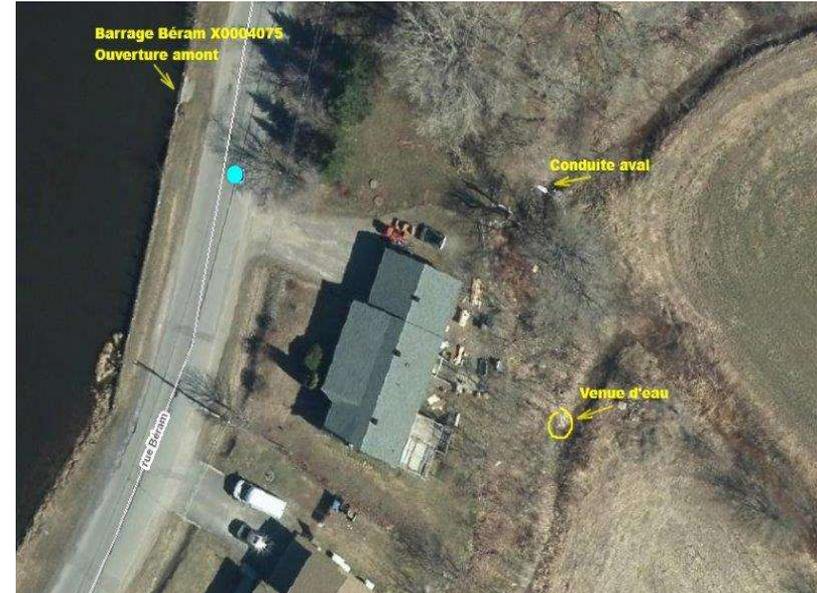
X0004075 Barrage numéro 1460040002 2023-07-24-10

Photo 10 : Localisation de la résurgence

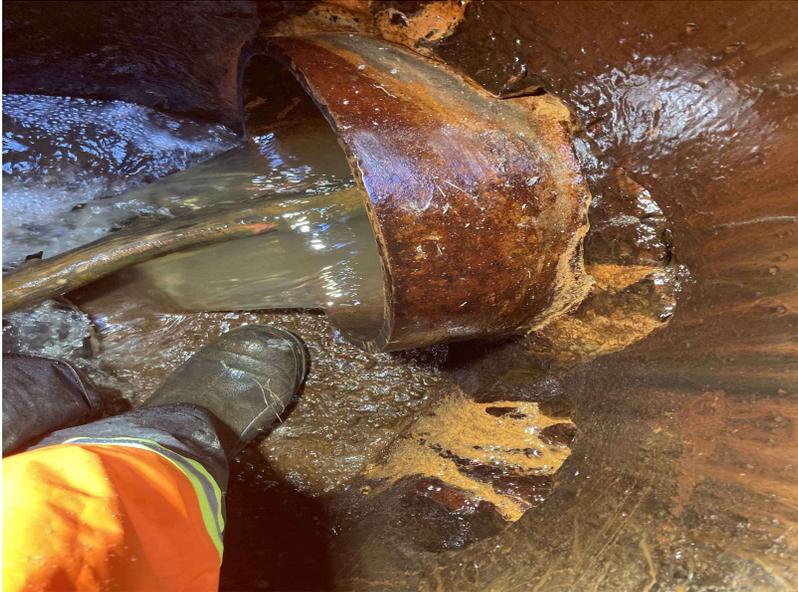
X0004075 Barrage numéro 1460040002 2023-08-14-1

DESCRIPTION	RECOMMANDATION
<p>L'inspection avait pour but d'évaluer l'étanchéité du système de conduites d'évacuation du barrage Béram.</p> <p>Le «manhole» n'est pas étanche. Il y a des craques à la jonction entre les conduites et le «manhole».</p> <p>La conduite d'évacuation globale est en très bon état.</p> <p>La conduite d'évacuation qui va de la chambre des vannes jusqu'au «manhole» (16 po dia.) est de manière générale en bon état, mais il y a un joint légèrement ouvert au milieu de sa longueur, à environ 6 m. L'entrée ne semble pas parfaitement étanche avec la chambre des vannes.</p> <p>La capacité d'évacuation du système de conduites n'est pas suffisante. La conduite d'évacuation globale reprend l'eau du barrage en plus de celle drainée par les quartiers résidentiels autour du lac d'Or et du lac Béram. Cela a pour effet de mettre le système sous pression en cas de crue. L'eau doit alors chercher à s'évacuer par les points faibles identifiés.</p> <p>Voir vidéos (x3).</p>	<p>Étanchéiser le système de conduites d'évacuation ou remplacer;</p> <p>Rediriger le drainage des quartiers résidentiels pour que cette eau ne s'évacue pas par l'exutoire du barrage Béram ou augmenter la capacité d'évacuation globale (barrage + drainage) ou rediriger l'exutoire du barrage Béram;</p> <p>Continuer de suivre l'évolution des venues d'eau et voir si un lien clair peut être établi avec les fuites du système d'évacuation lorsqu'il est sous pression (beaucoup d'eau).</p>

Jonction conduite d'évacuation chambre des vannes (16 po dia.) et manhole, craques

Il est recommandé d'étanchéiser le système de conduites d'évacuation ou de le remplacer, ainsi que de rediriger le drainage des quartiers résidentiels pour que l'eau ne s'évacue pas par l'exutoire du barrage Béram, ou alors d'augmenter la capacité d'évacuation globale du système de conduite, ou encore de rediriger l'exutoire du barrage. De plus, si le barrage est remis en fonction, il est recommandé de continuer à suivre l'évolution des venues d'eau pour voir si un lien clair peut être établi entre elles et les fuites du système d'évacuation lorsqu'il est sous pression.

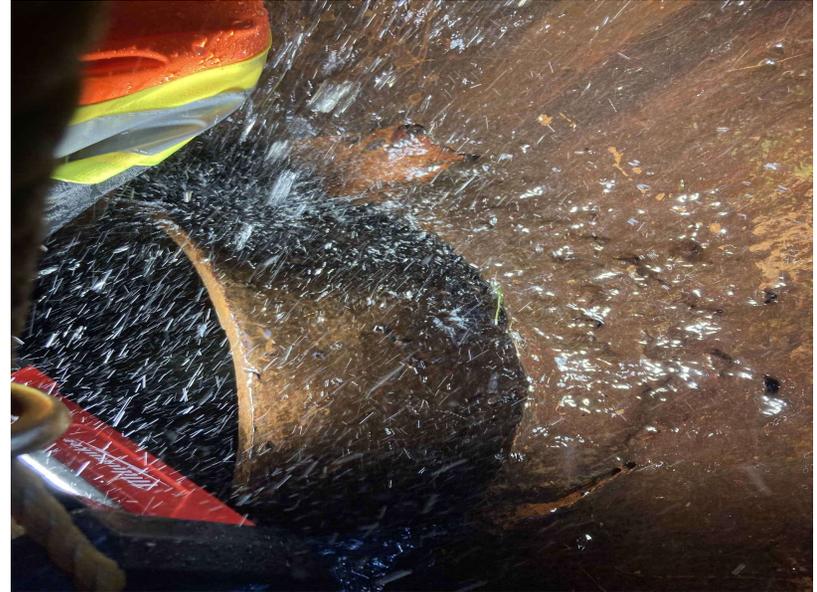
X0004075 Barrage numéro 1460040002 2023-08-14-2

Jonction conduite d'évacuation globale (16 po dia.) et manhole, craques
