Objet : Demande d'accès n° 2024-08-036 – Lettre de réponse LAI

La présente fait suite à votre demande d'accès, reçue le 22 juillet dernier, concernant la réserve de la Première Nation des Innus de Pakua Shipu.

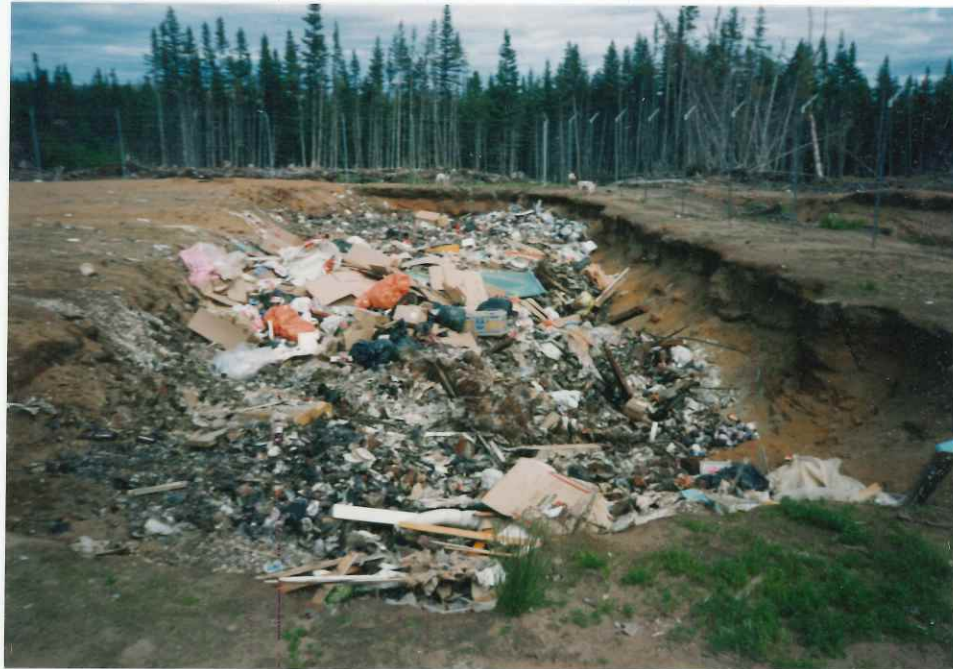
Déchets non recouverts depuis  
plusieurs mois.

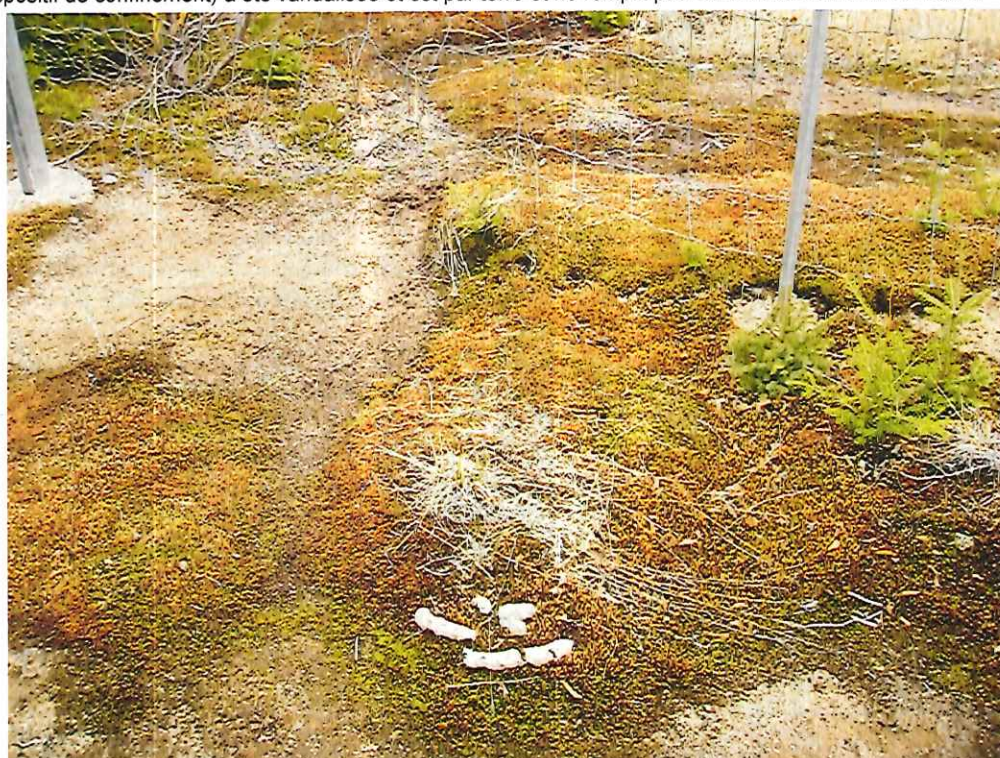
P5230112.JPG

Photo 2. Il y a présence de fèces d'animaux à l'intérieur du LEMN et de pistes.

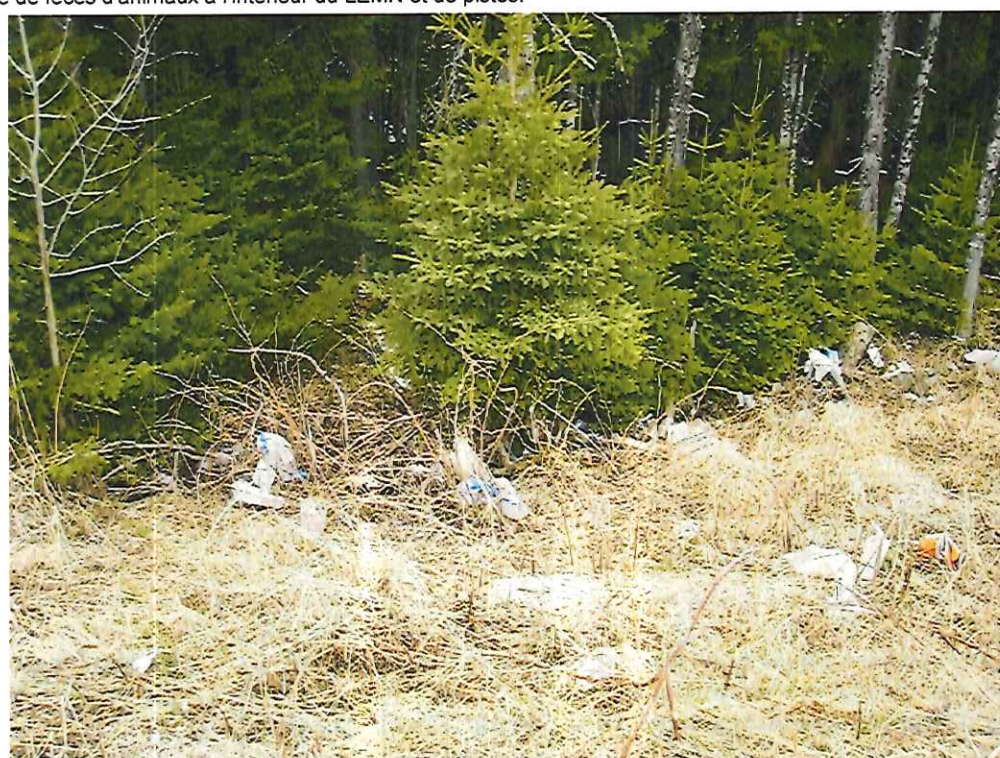
P5230102.JPG

Photo 3. Il y a présence de matières résiduelles à l'extérieur du LEMN.

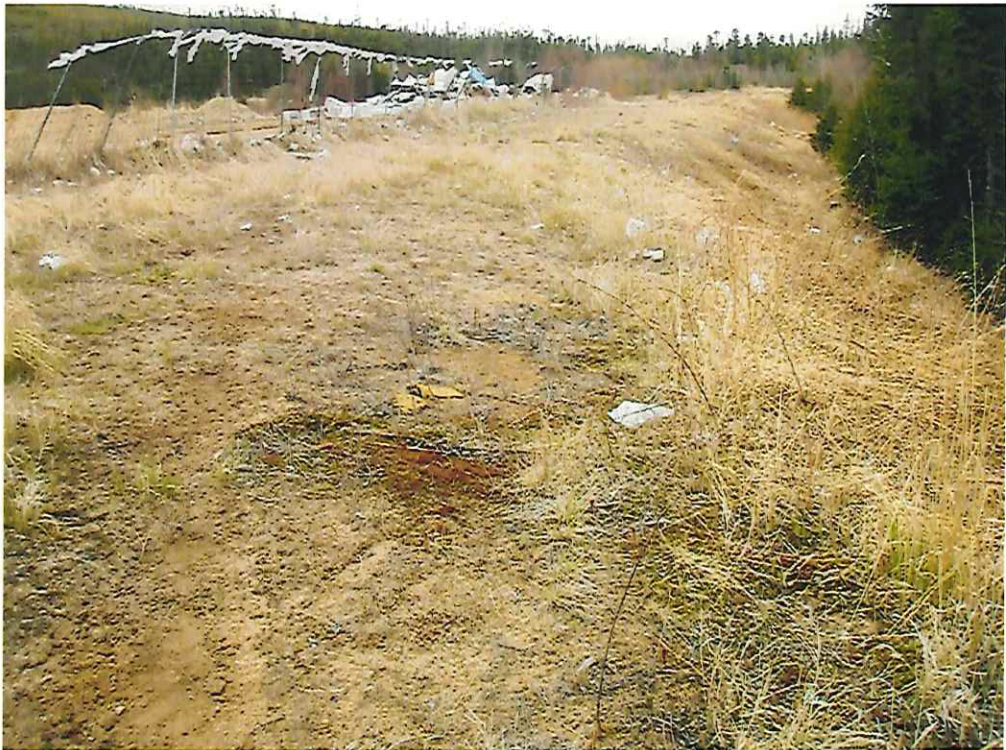
P5230101.JPG

Photo 4. La zone pare-feu n'est pas exempte de végétation.

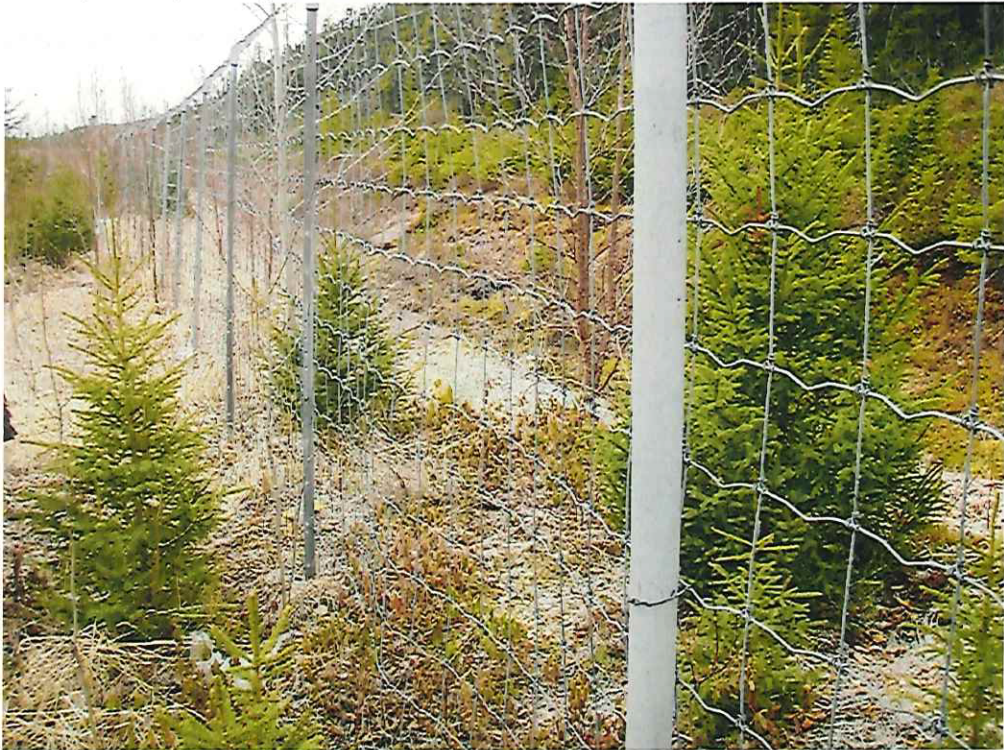
P5230114.JPG

Photo 5. Des arbres ont recolonisé la zone pare-feu.

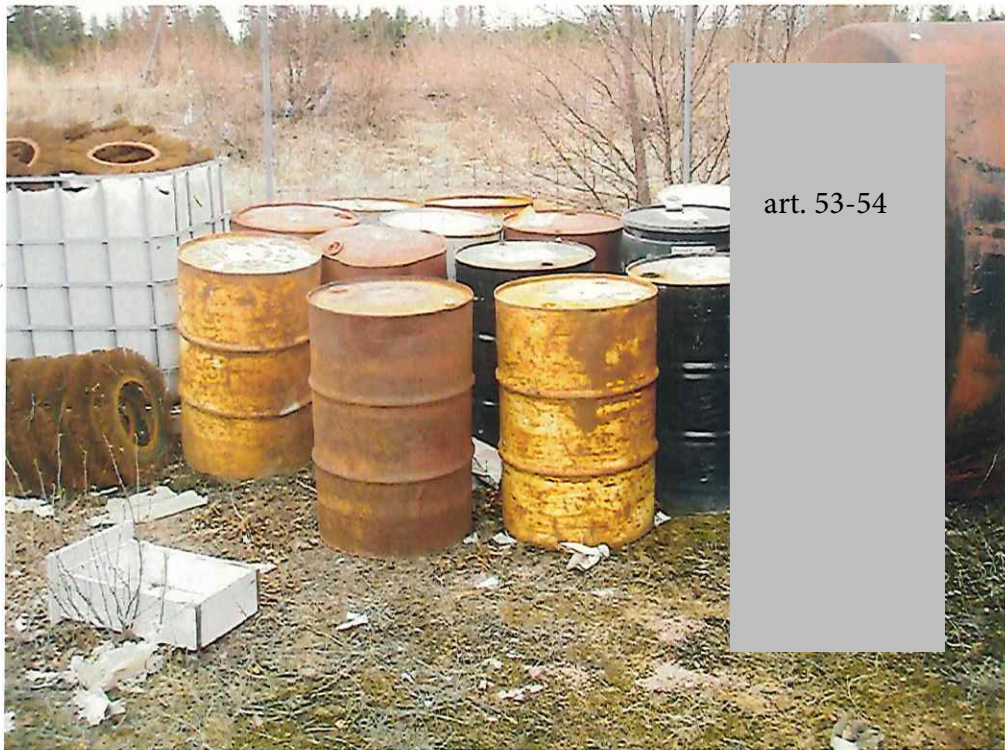
P5230121.JPG

Photo 6. Il y a présence des barils de matières dangereuses entreposés inadéquatement.

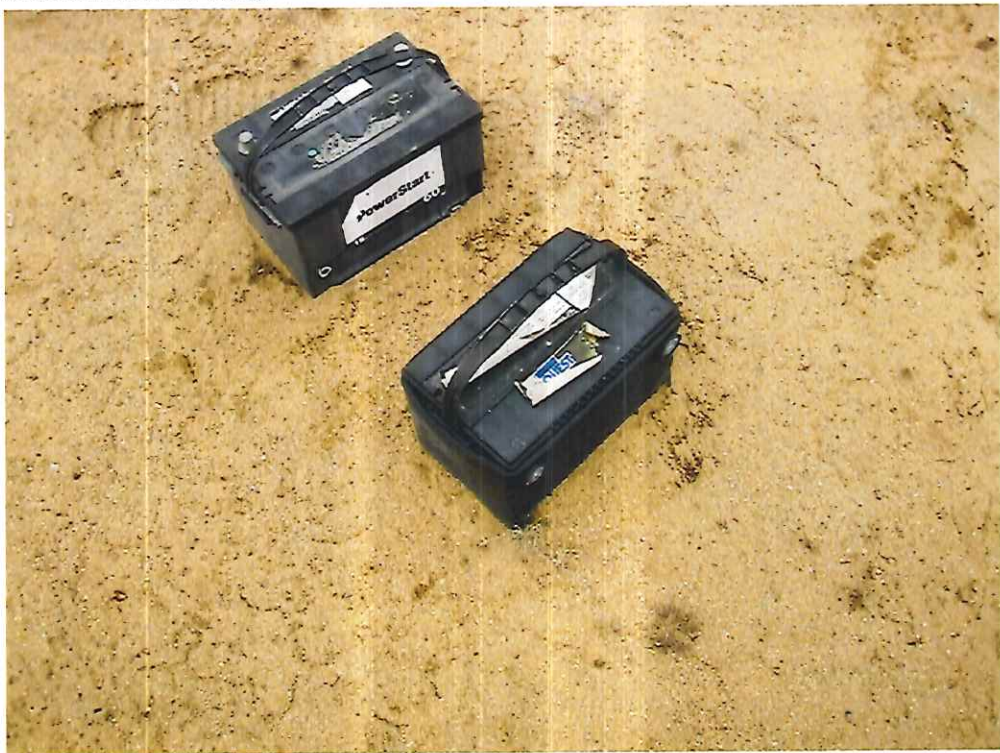
P5230120.JPG

Photo 8. Il y a présence de batteries usées sur le sol.

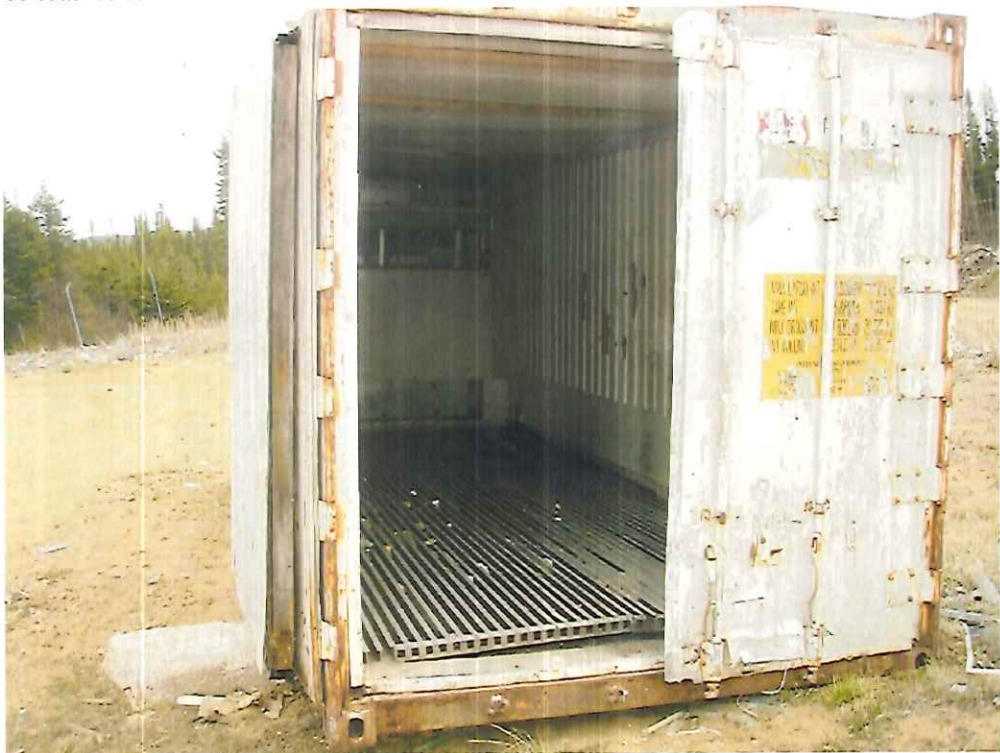
P5230126.JPG

Photo 9. Conteneur présent sur le LEMN qui pourrait contenir les barils de matières dangereuses.

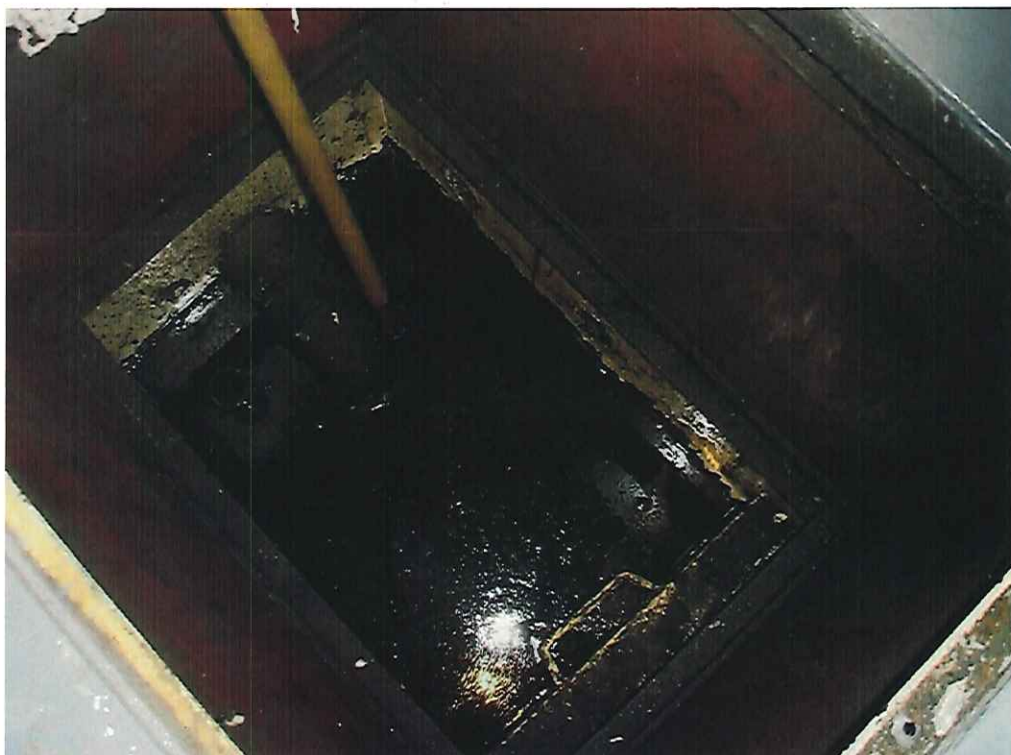
P5230075.JPG

Photo 1. Le séparateur eau/huile ne présentait pas d'accumulation anormale d'huile.

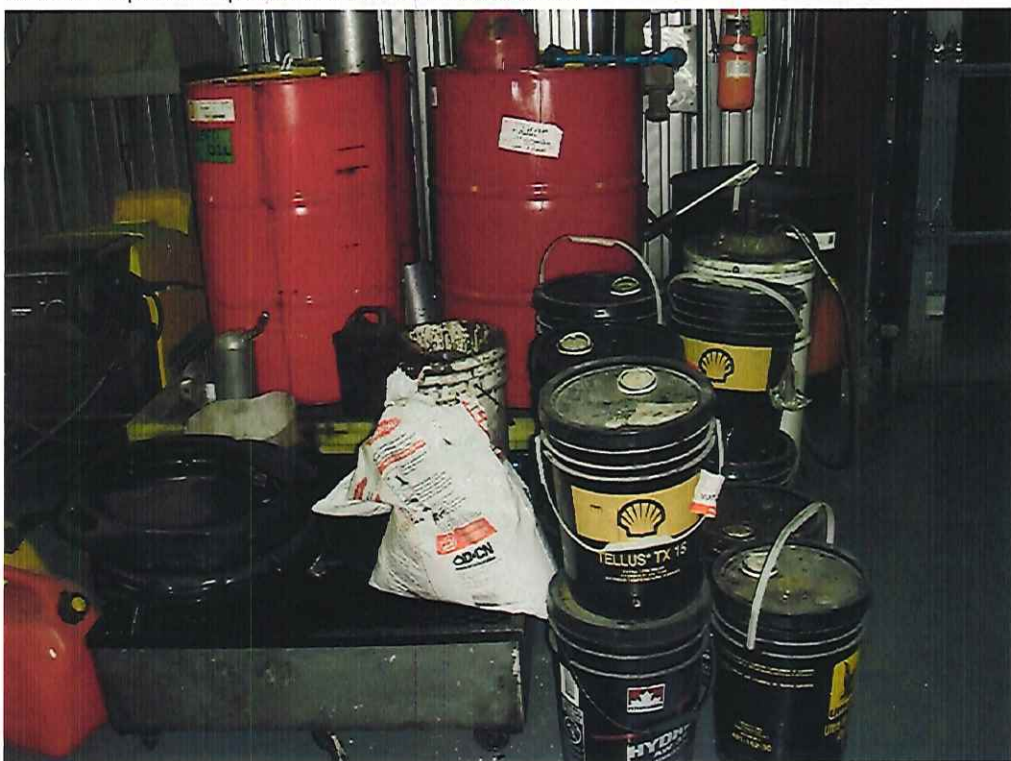
P5230076.JPG

Photo 2. L'entreposage des matières dangereuses est adéquat.

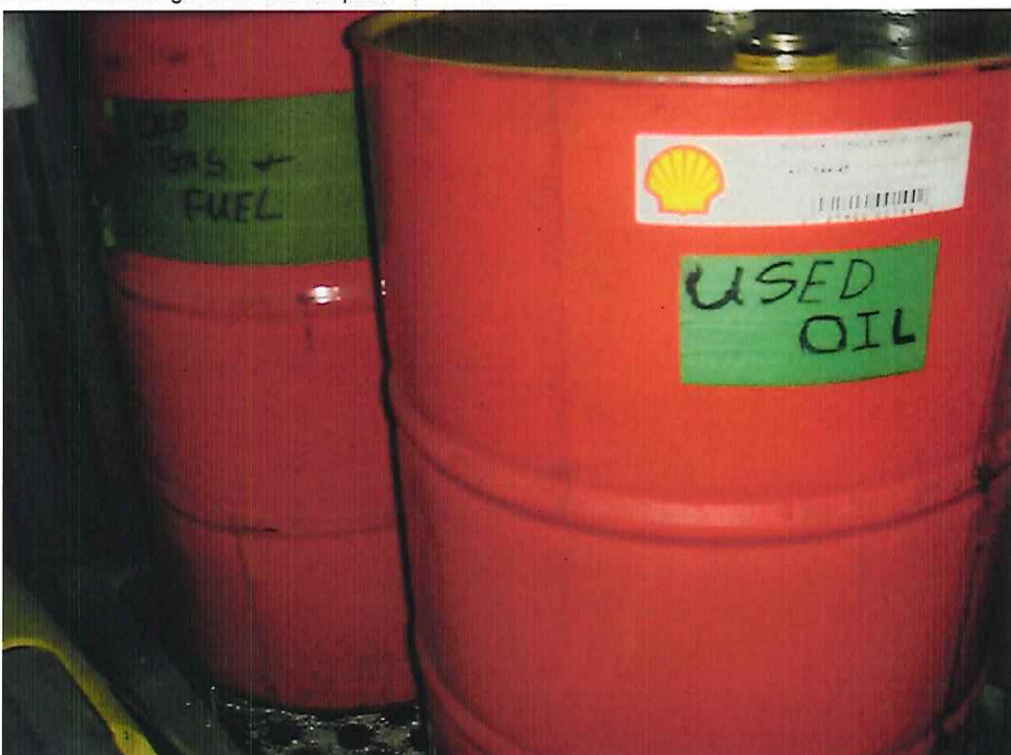
P5230082.JPG

Photo 3. Étiquette de matière dangereuse conforme.

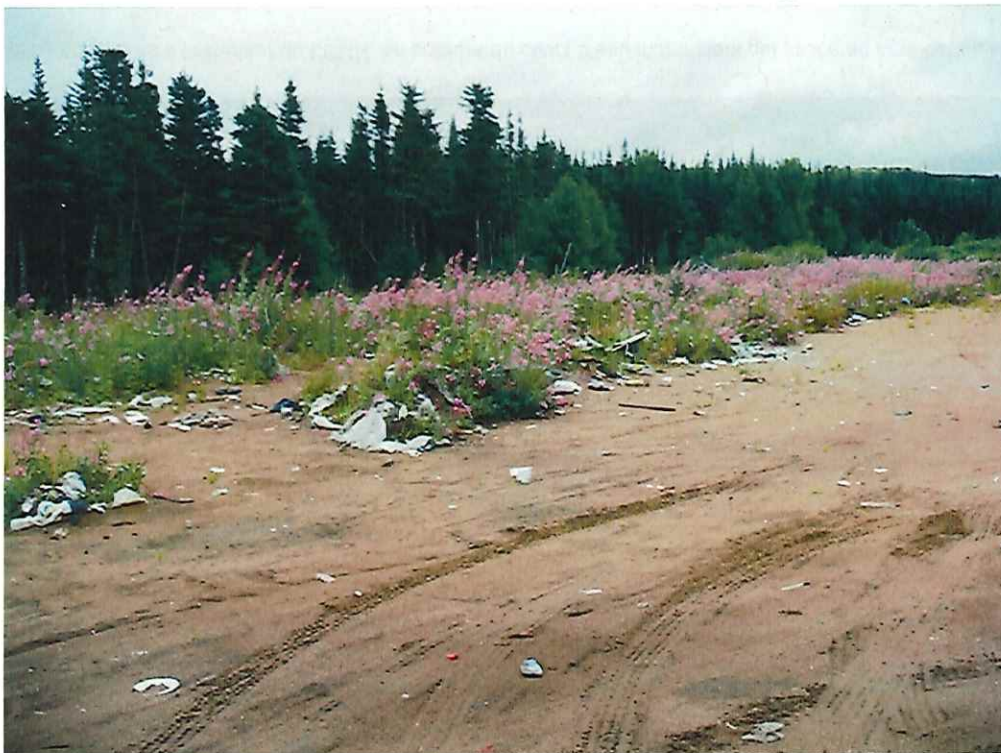
DSCF1075.jpg

Photo 1. On remarque l'absence de clôture sur la portion est du LEMN qui devrait être située où il y a la ligne d'épilobe.

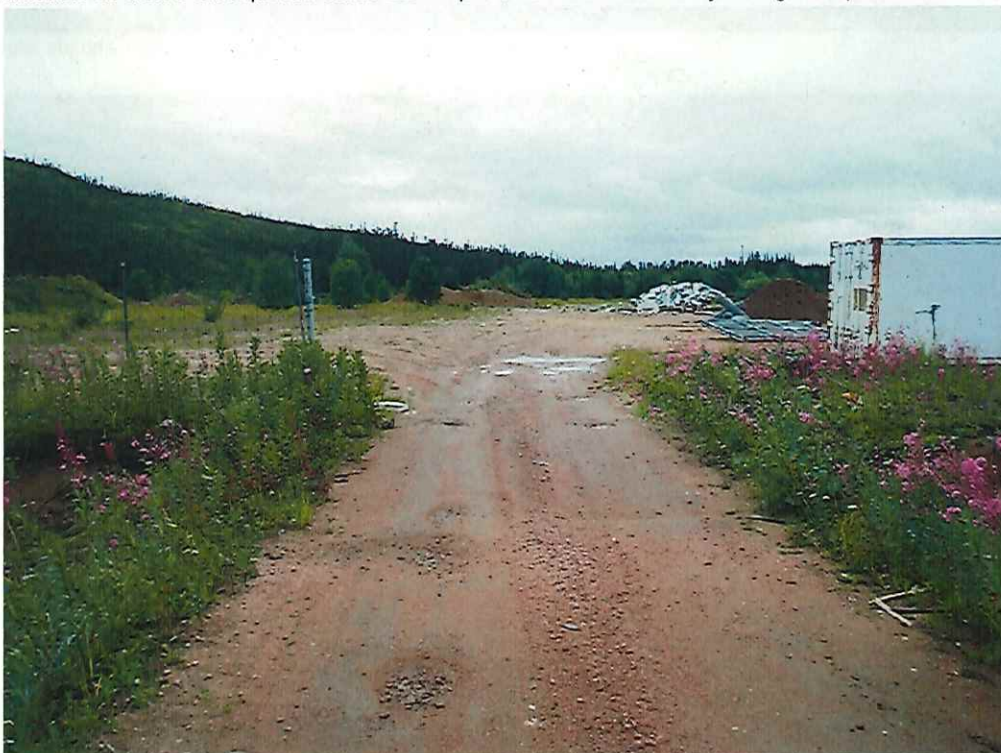
DSCF1081.jpg

Photo 2. On remarque l'absence de barrière à l'entrée du site qui empêche l'accès. Il y a aussi absence d'une affiche. On remarque aussi l'absence de la clôture du côté droit.

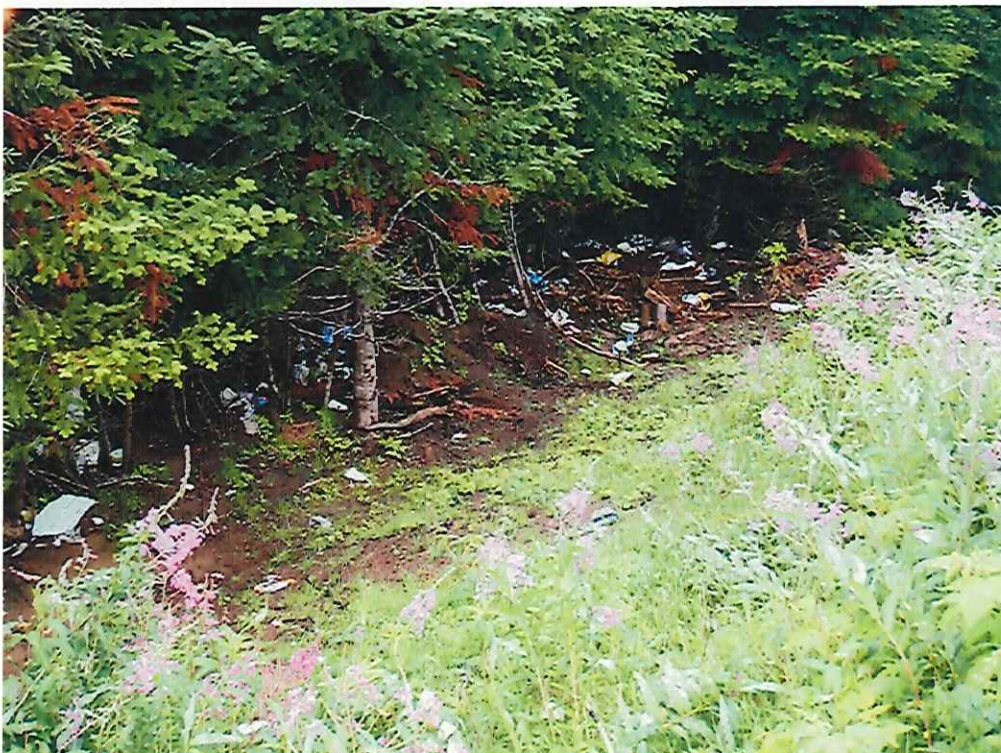
DSCF1093.jpg

Photo 3. Accumulation de matières résiduelles au bas des arbres du côté est du LEMN en raison de l'absence de clôture.

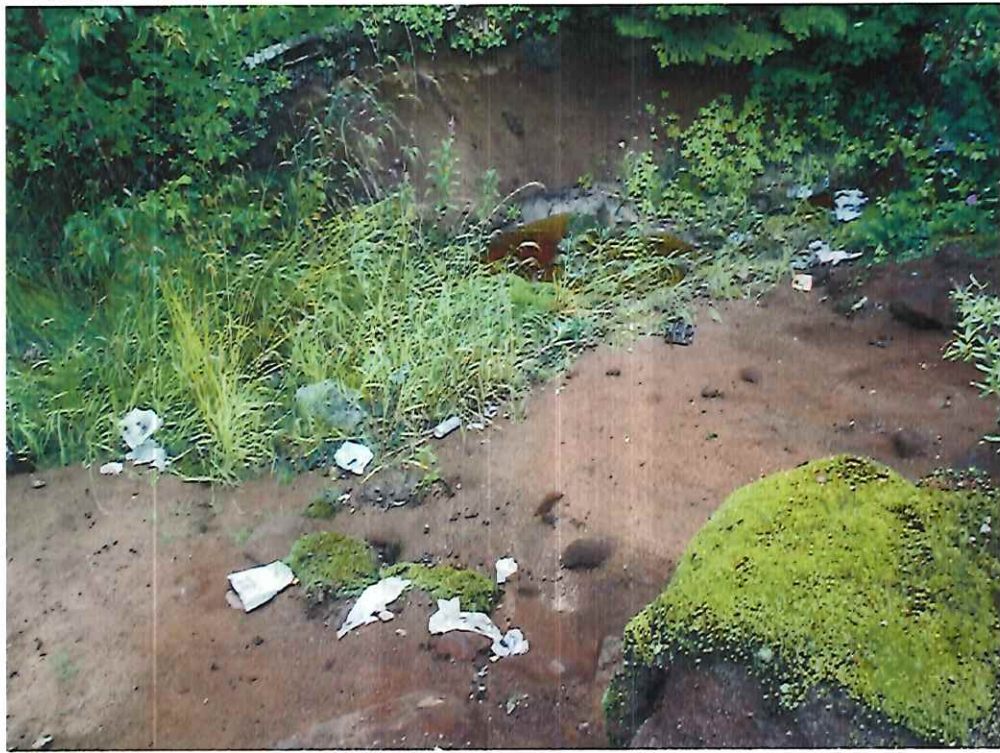
DSCF1097.jpg

Photo 6. Matières résiduelles observées à l'extérieur du LEMN, en bordure du cours d'eau intermittent qui passe au nord-est du LEMN.

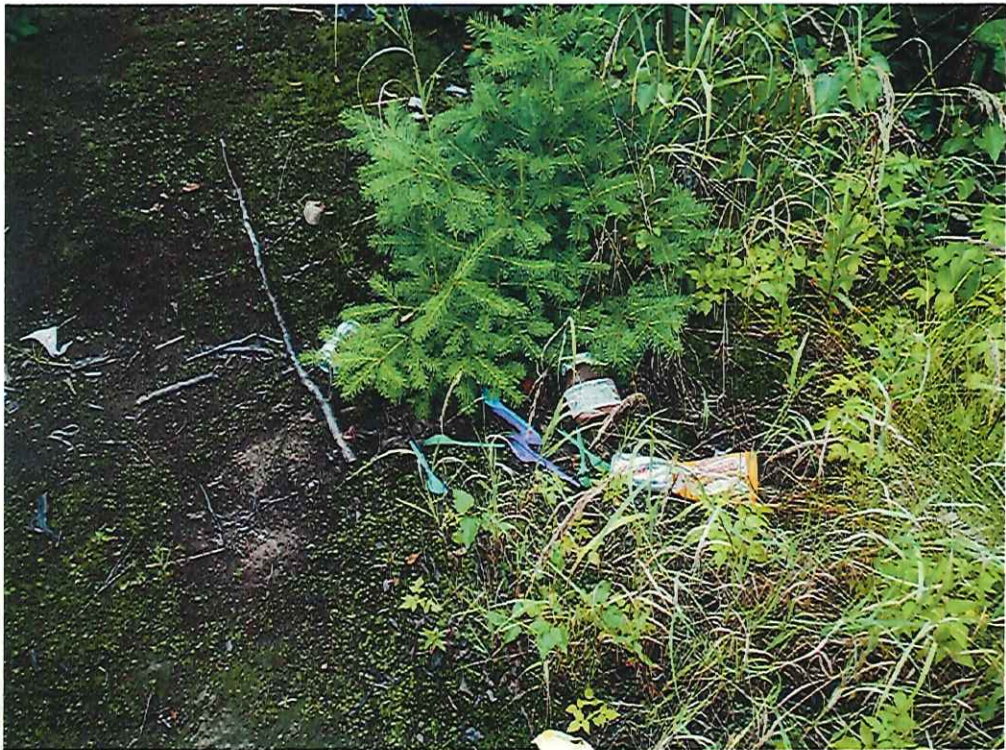
DSCF1096.jpg

Photo 7. Exemple de matières résiduelles présentes à l'extérieur du LEMN.

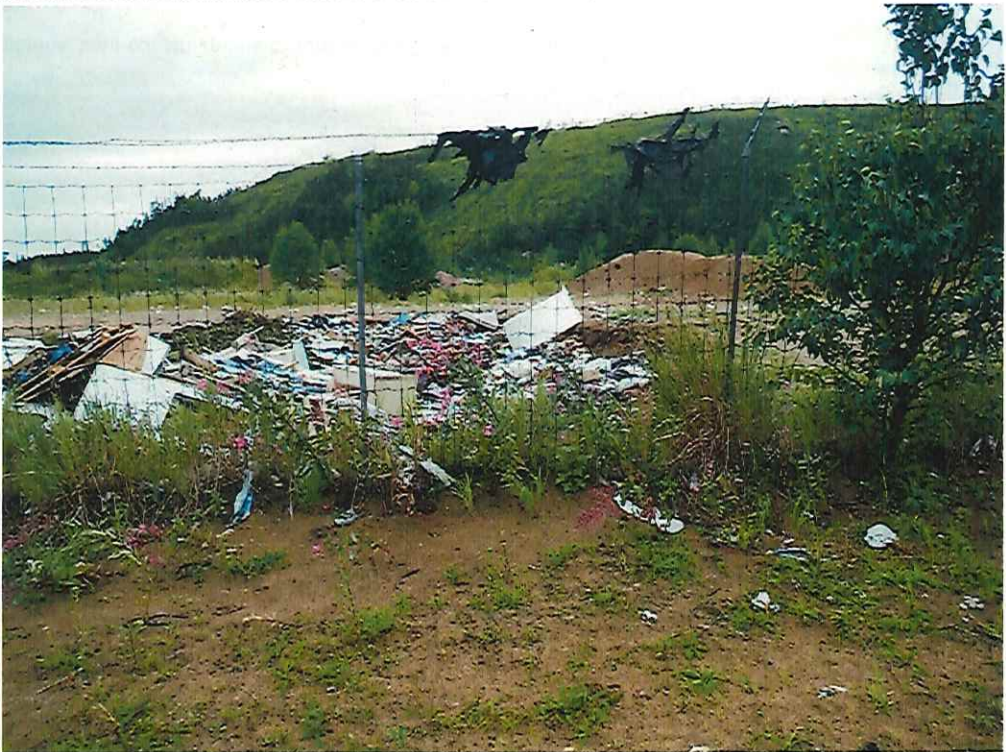
DSCF1091.jpg

Photo 8. On remarque la présence de végétation dans la zone pare-feu de 15 m autour de la zone de dépôt présente sur la photo.

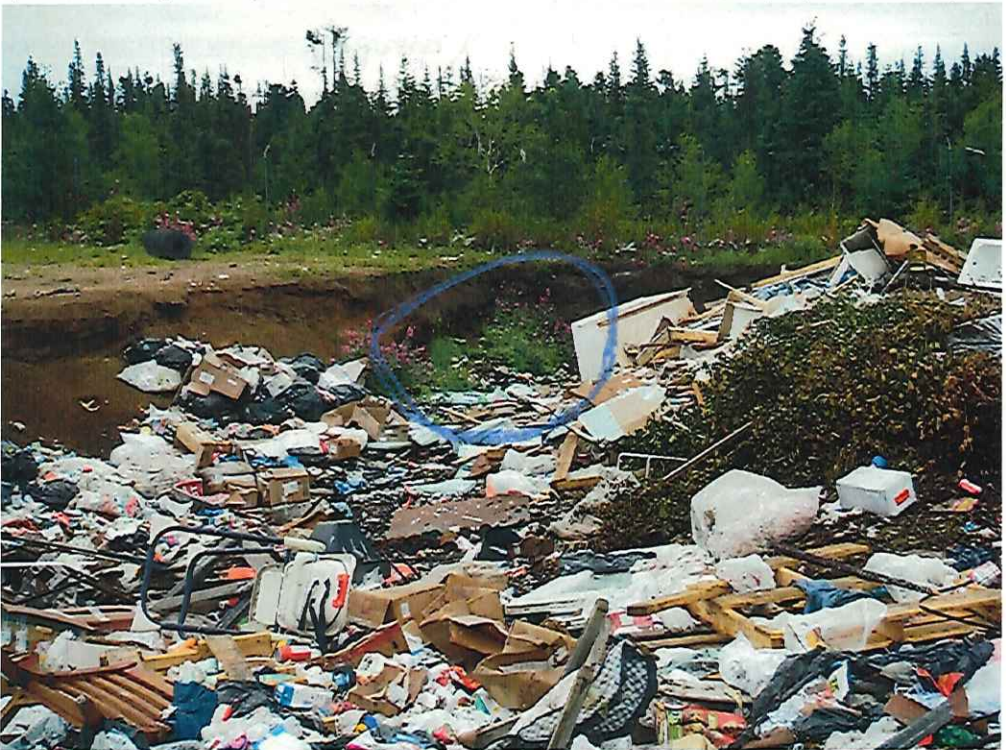
DSCF1073.jpg

Je complète ensuite la grille d'inspection pour l'inspection systématique du LEMN pour 2014 (annexe). Tout ce que je constate de plus que les manquements constatés est qu'il ne semble pas avoir eu de brûlage depuis quelques semaines (photo 9). Je tire cette conclusion en raison de la présence d'herbacées comme des épilobes qui ont poussés dans le fond de la zone de dépôt qui est utilisée, la seule présente sur le LEMN. De plus, la zone de dépôt est presque remplie de matières résiduelles. Le règlement mentionne cependant qu'il doit avoir brûlage lorsque les conditions climatiques le permettent. L'été 2014 a été particulièrement chaude et les périodes de pluies ont été très brèves. Je ne suis donc pas en mesure d'affirmer qu'il y a eu manquement sur ce point. Le LEMN respecte les autres exigences du REIMR.

Photo 9. Présence de végétation (épilobe) dans le fond de la zone de dépôt qui indique qu'il n'y a pas eu de brûlage depuis un certain temps.

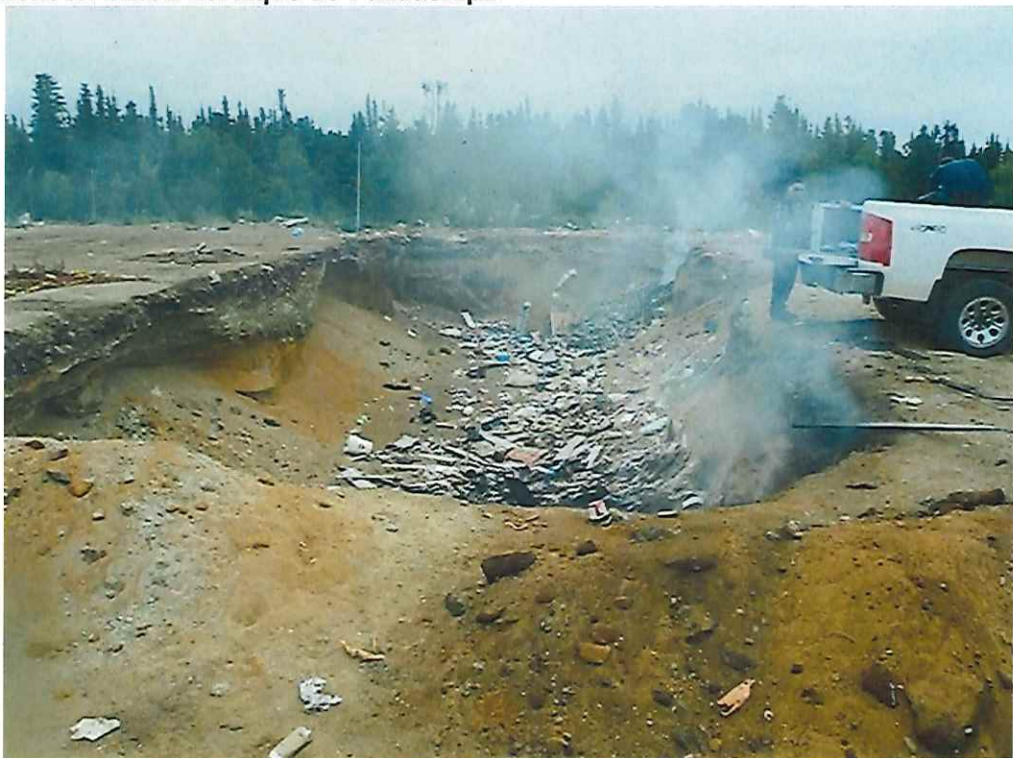
2015-07-15 001.jpg

Tranchée en exploitation au lieu. Brûlage régulier des matières résiduelles éliminées.

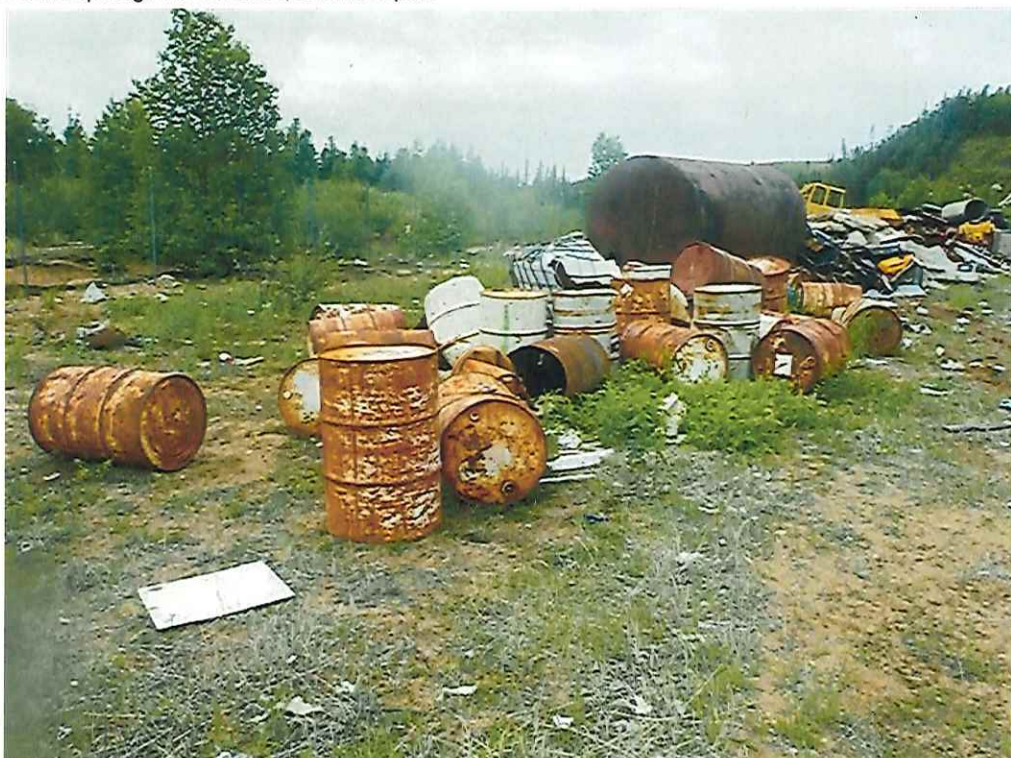
2015-07-15 003.jpg

Ferrailles en question avec présence de 3 barils contenant du gaz d'aviation.

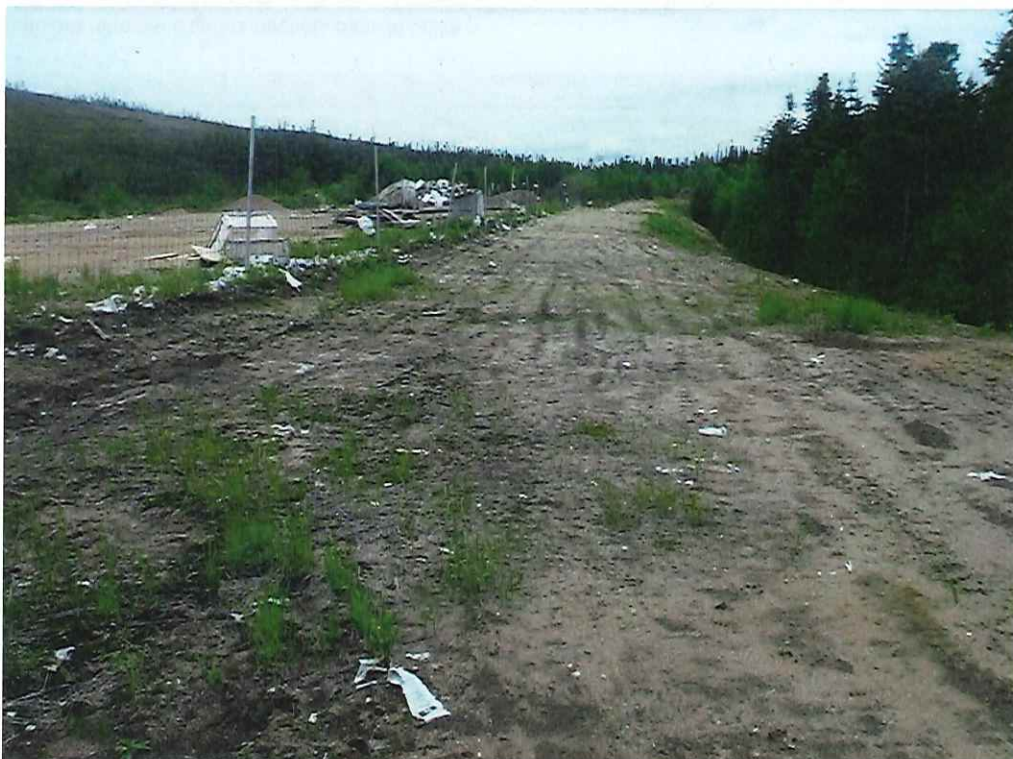
20160707-2.JPG

Zone pare feu coté "est" du lieu où se trouve à proximité la présente tranchée en exploitation. Présence de quelques déchets volatils éparpillés.

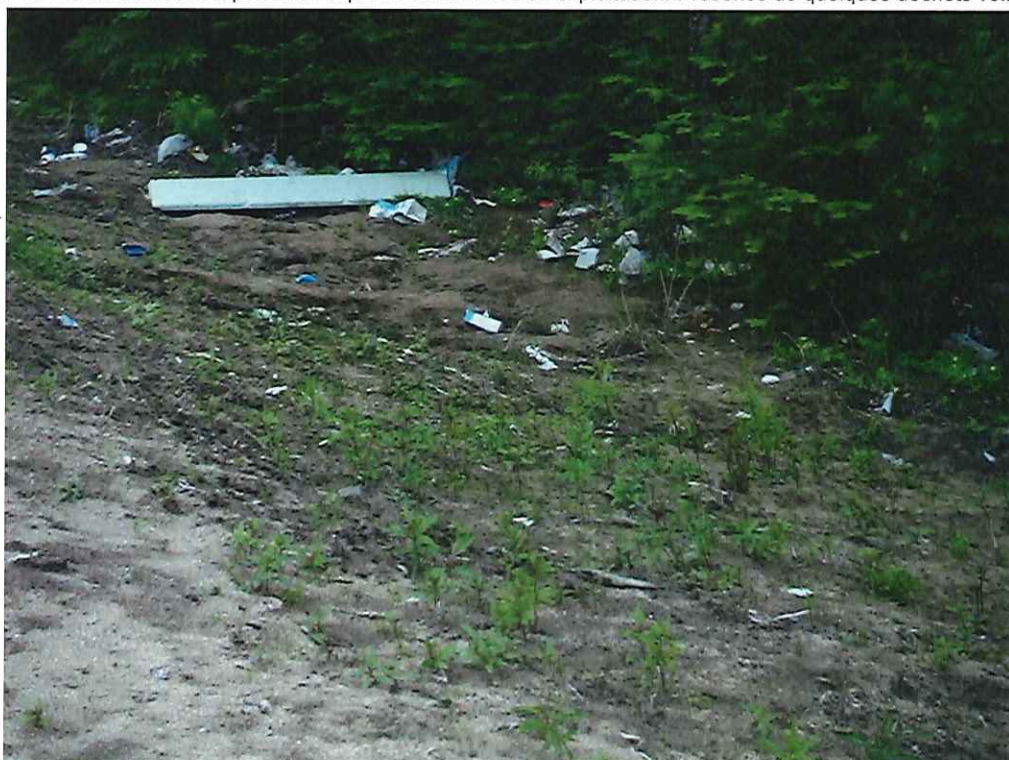
20160707-3.JPG

Suite de la photo précédente vers la droite montrant une accumulation plus importante de déchets volatils dans le boisé en périphérie.

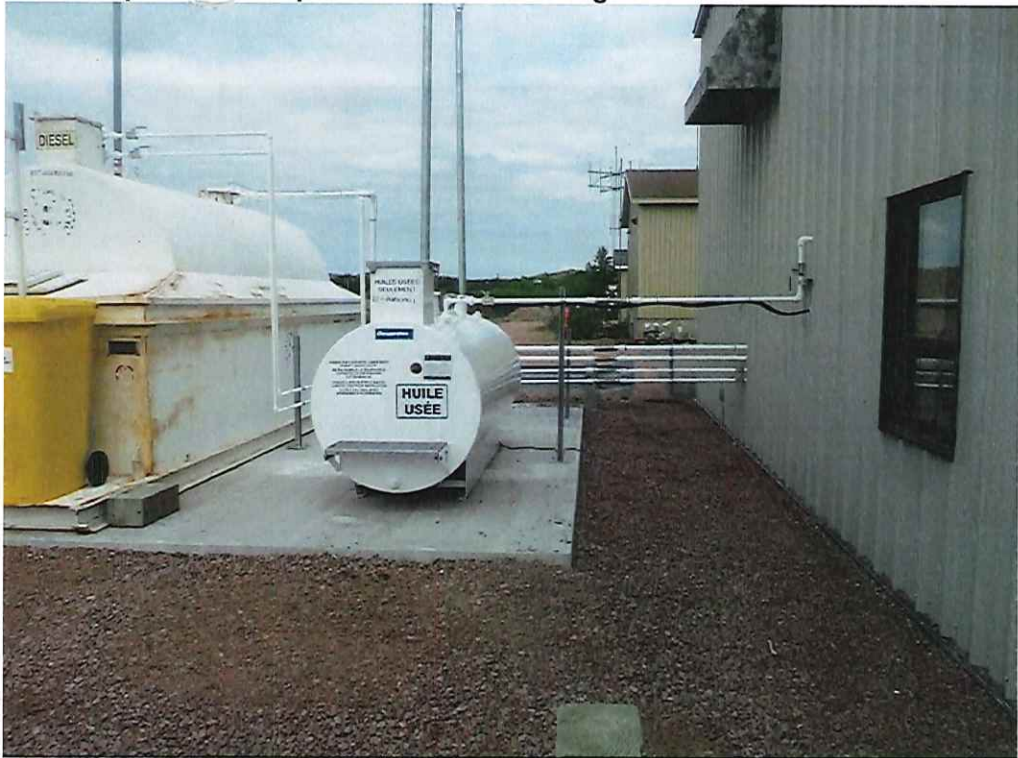
20160707-1.JPG

Réservoir hors terre double parois pour l'entreposage des huiles usées installé après l'enlèvement de celui souterrain.
