Objet : Demande d'accès n° 2022-07-017 – Lettre de réponse

N° de gestion doc. : 7430-05-01-4105549			N° de document : 401834932		
But de l'intervention : Ascot Corner. Travaux dans un cours d'eau et possiblement dans un milieu humide sur le lot 4 180 833					
<b>2 Lieu concerné par l'intervention</b> <span style="float: right;">↓↑ - +</span>					
1	Nom du lieu : Ronald Mackey, Kevin Mackey et Micheline Bédard				
	Nom usuel du lieu :				
	N° du lieu : X2181205		Type de lieu : cours d'eau		
	Localisation du lieu : Adresse du lieu : 1034, chemin Paul Ascot Corner (Québec) JOB 1A0				
	Coordonnées géographiques du lieu (GÉO NAD 83 degrés décimaux) :				
<b>3 Intervenant du lieu</b> <span style="float: right;">↓↑ - +</span>

N° de demande : 200696697	Type de demande : Plainte à caractère environnemental
Objet de la demande : Ascot Corner. Travaux dans un cours d'eau et possiblement dans un milieu humide sur le lot 4 180 833

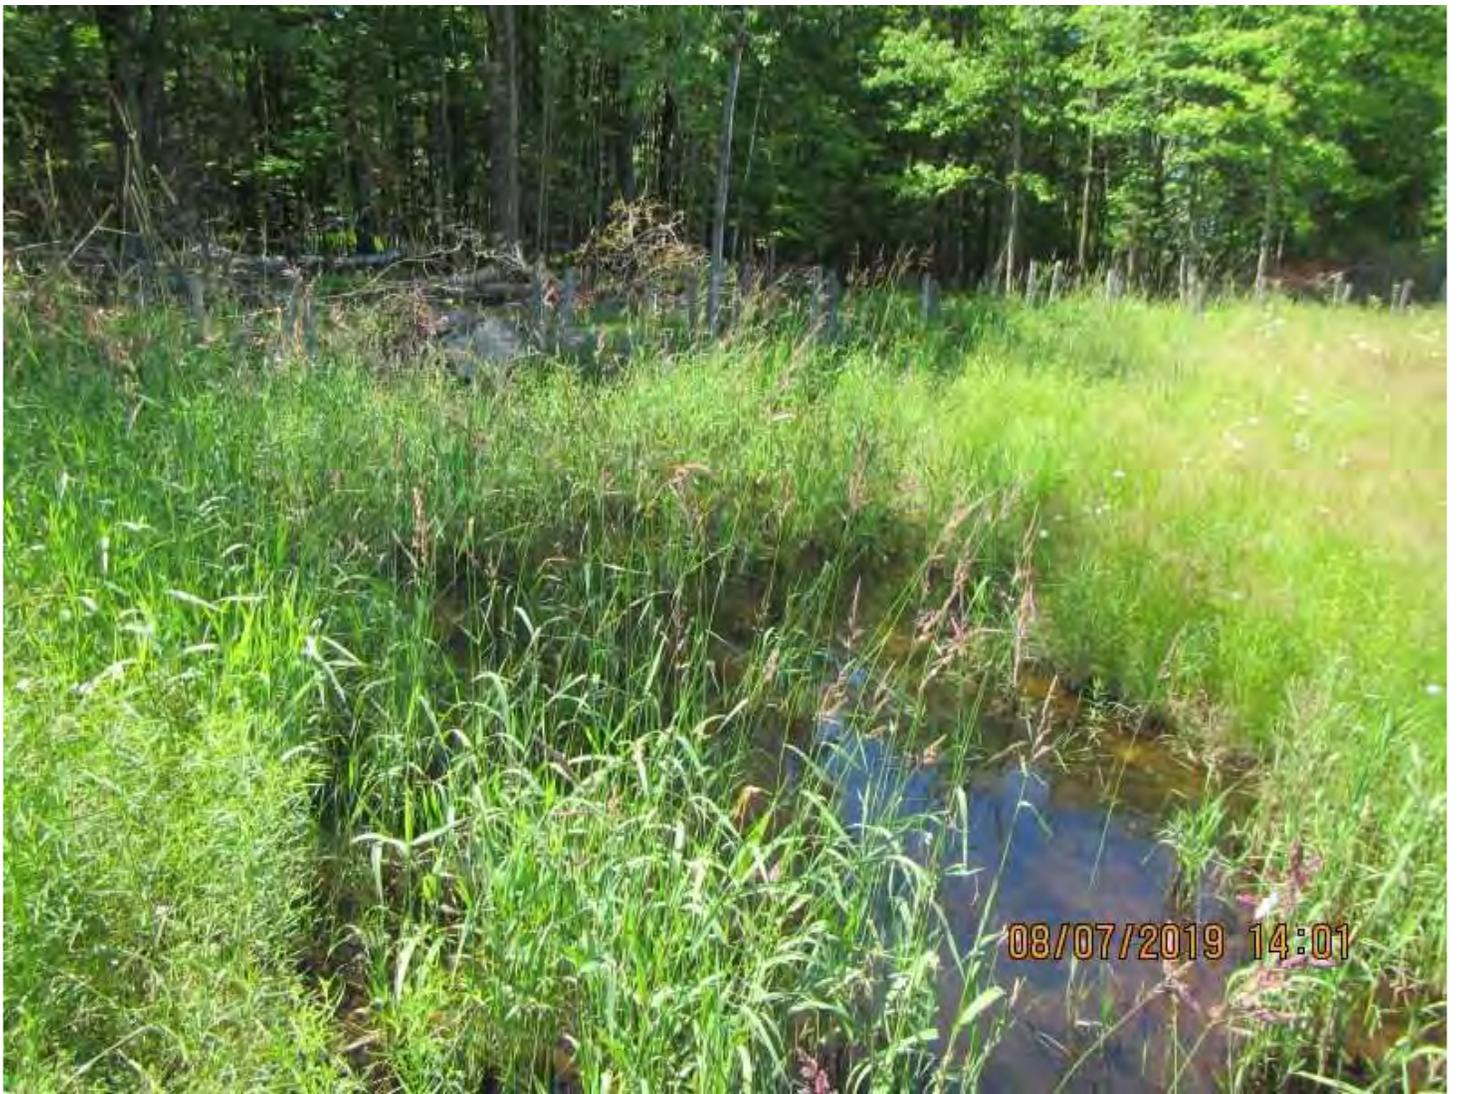
Photo 1

Une accumulation d'eau de surface est visible dans le champ, près de la ligne de lot, sur le lot voisin à l'Est du lot 4 180 833 à environ 750 mètres du chemin Sand Hill (photo 1).

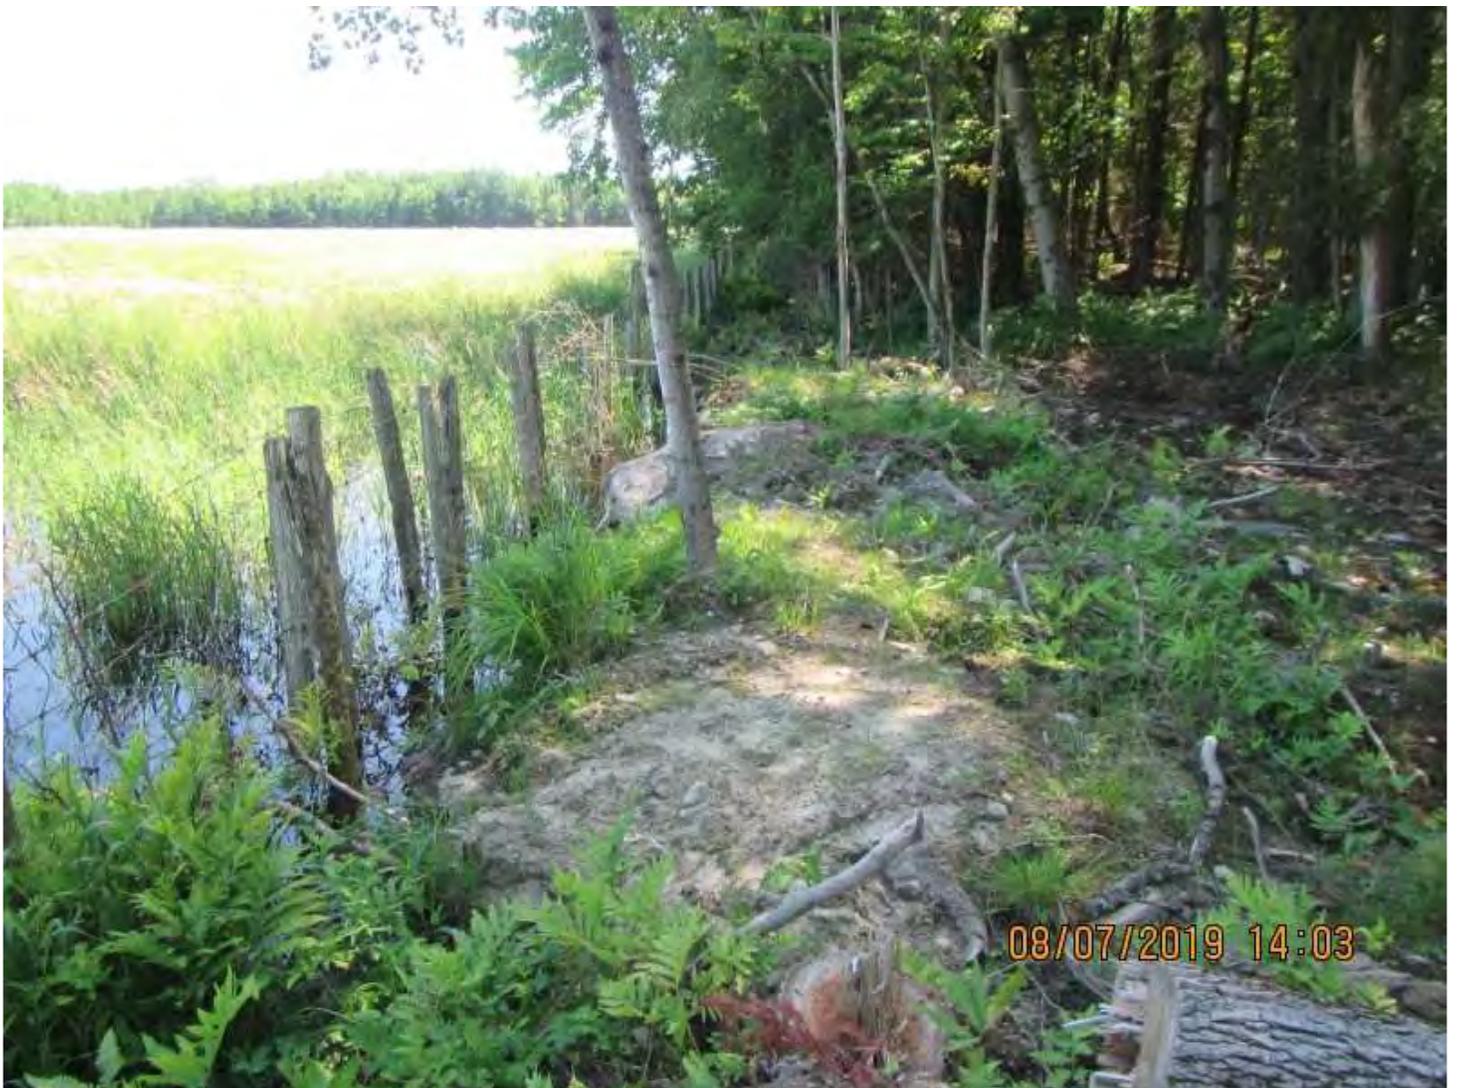
Photo 2

Une digue orientée du Nord au Sud de 20 mètres de longueur (carte de localisation) agit comme un barrage, ce qui empêche les eaux du fossé chez le voisin de couler vers l'écoulement présent dans la forêt (photo 2).

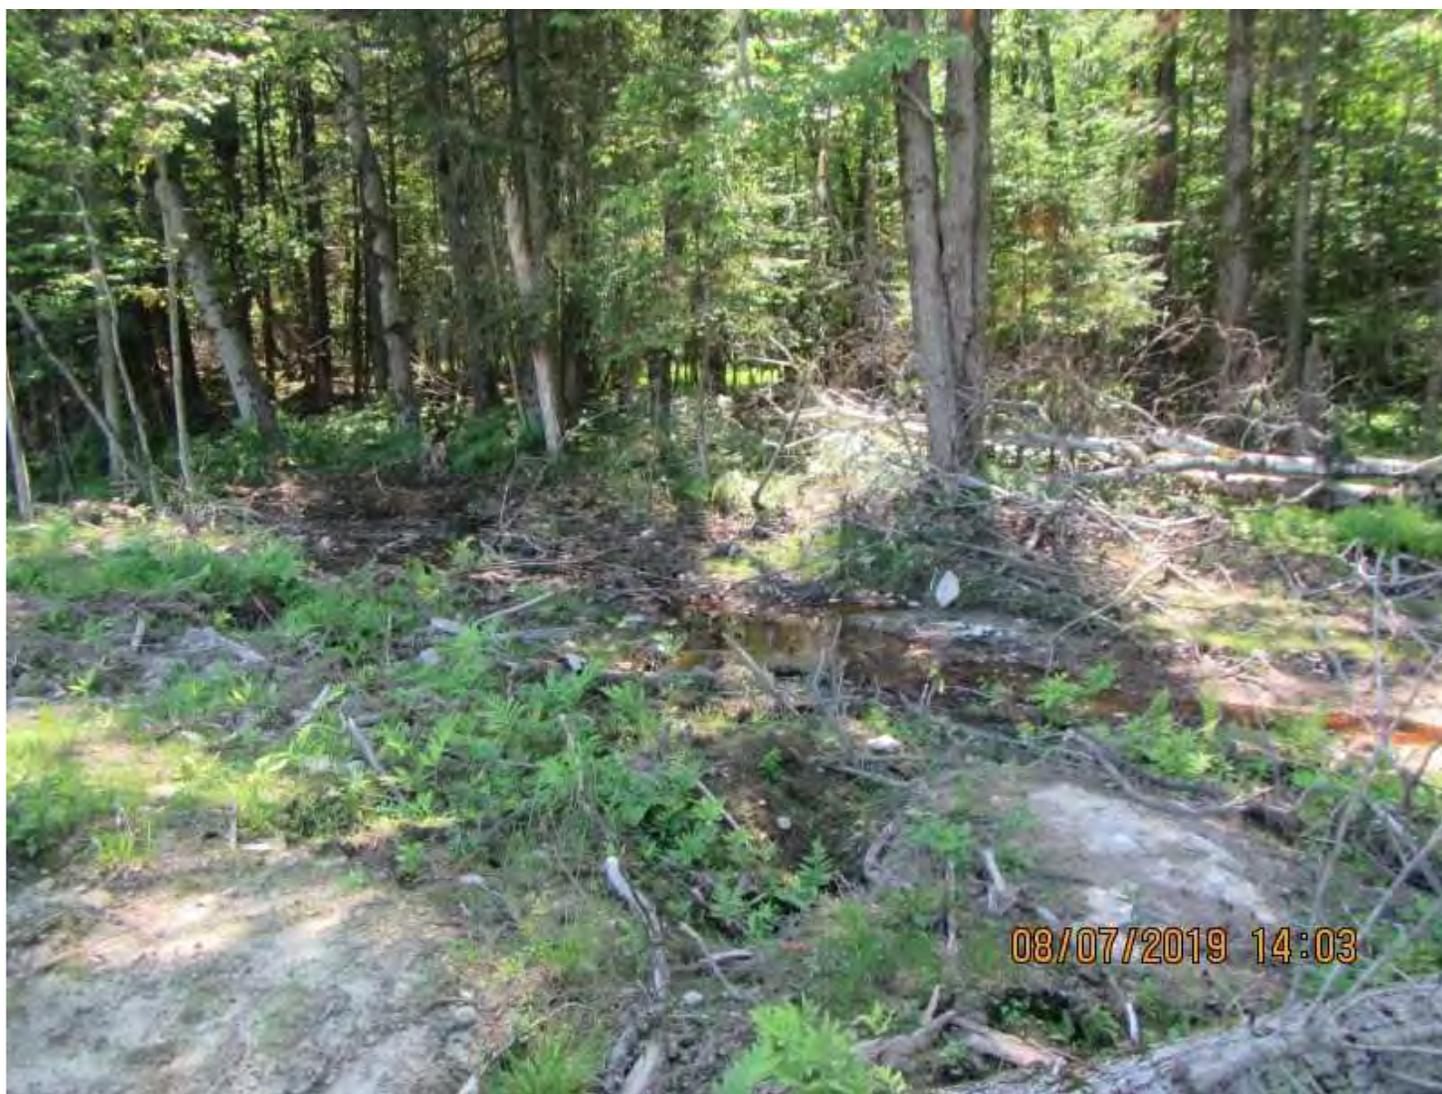
Photo 3

Une faible quantité d'eau passe par le Sud de la digue pour se rendre vers l'écoulement (photo 3).

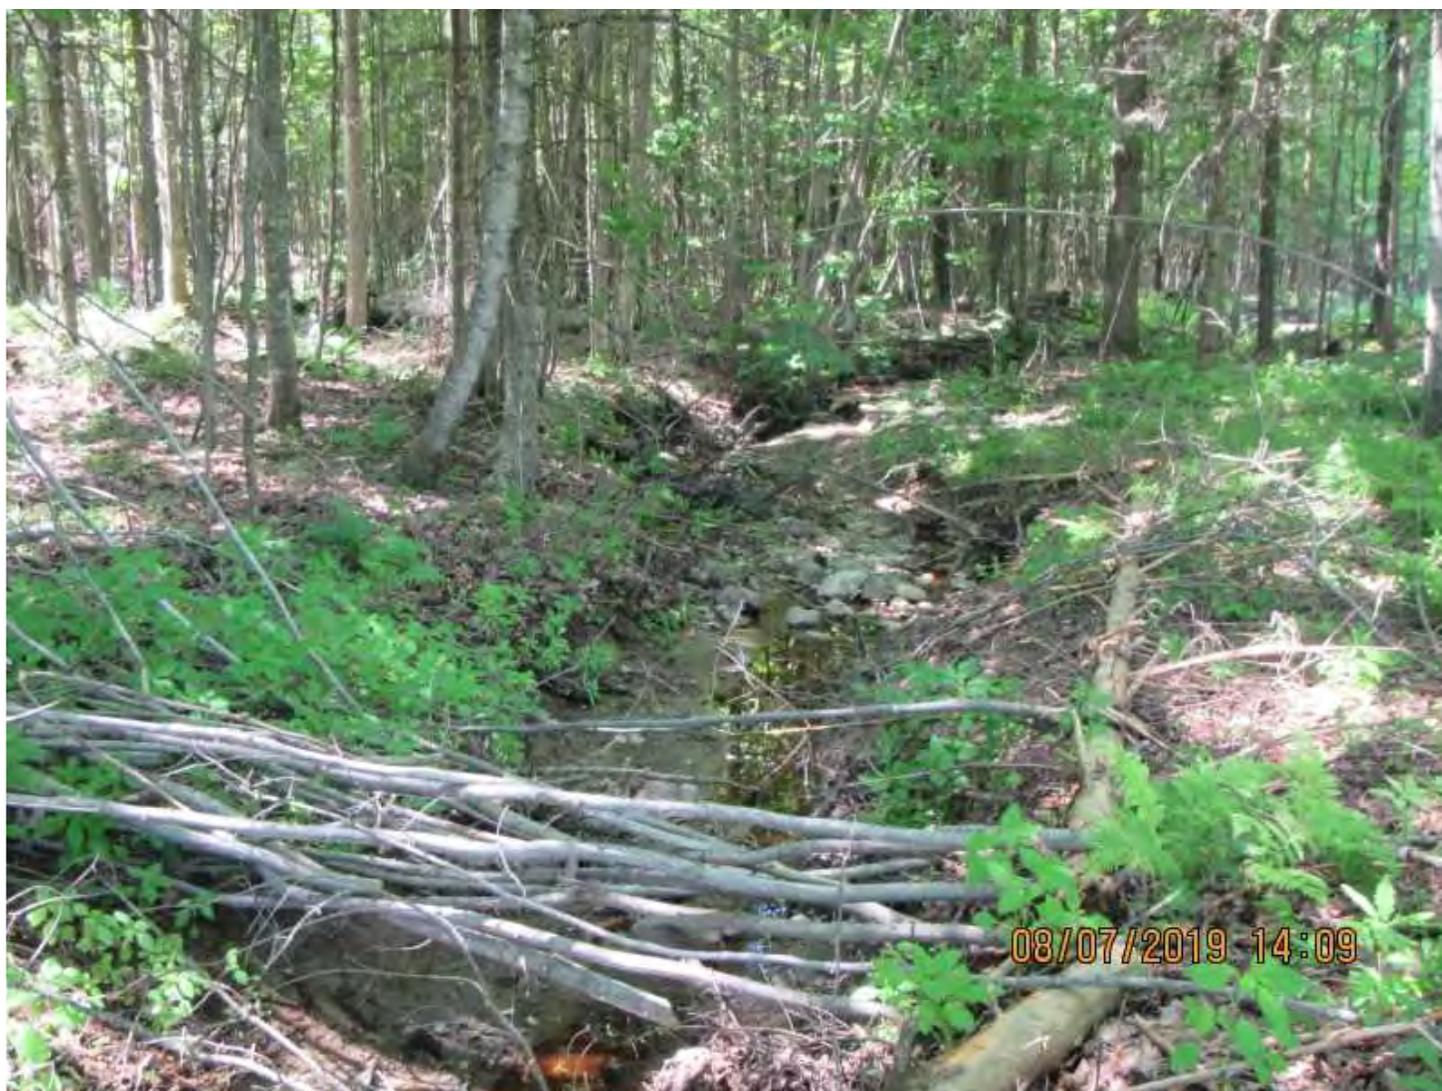
Photo 4

Ces fossés constituent la source d'approvisionnement en eaux d'un écoulement situé dans la forêt (photo 4) entre la prairie du lot 4 180 833 et celle du lot voisin à l'Est.

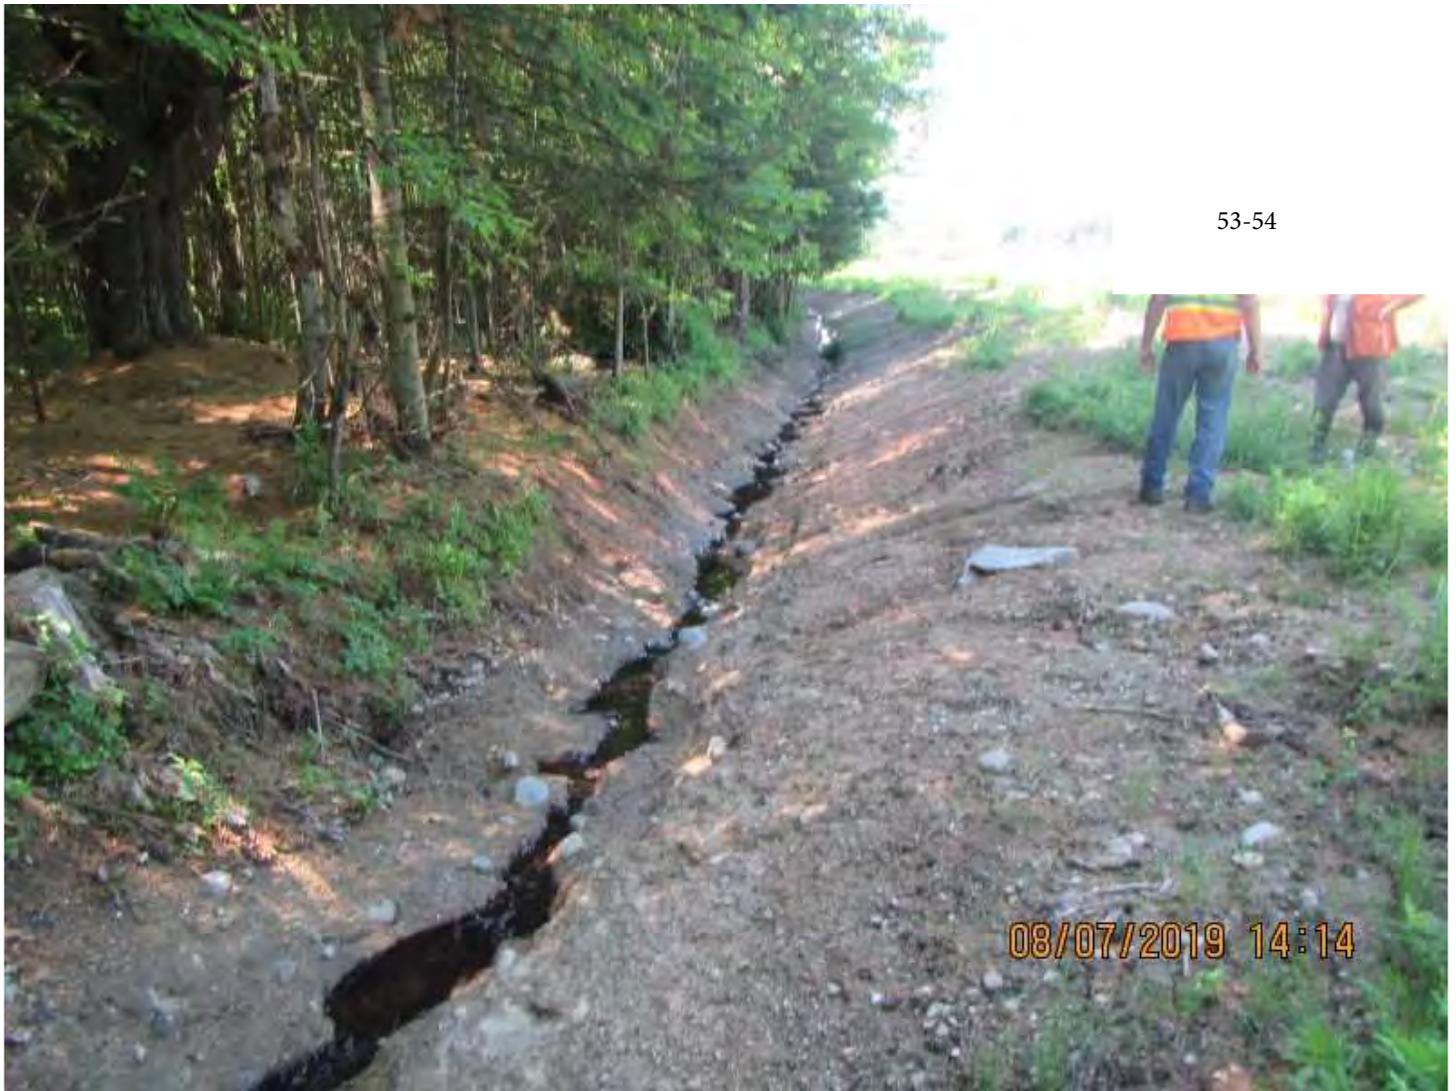
Photo 5

À la sortie de la forêt, un ponceau est installé, par la suite les travaux d'excavation de l'écoulement débutent (photo 5).

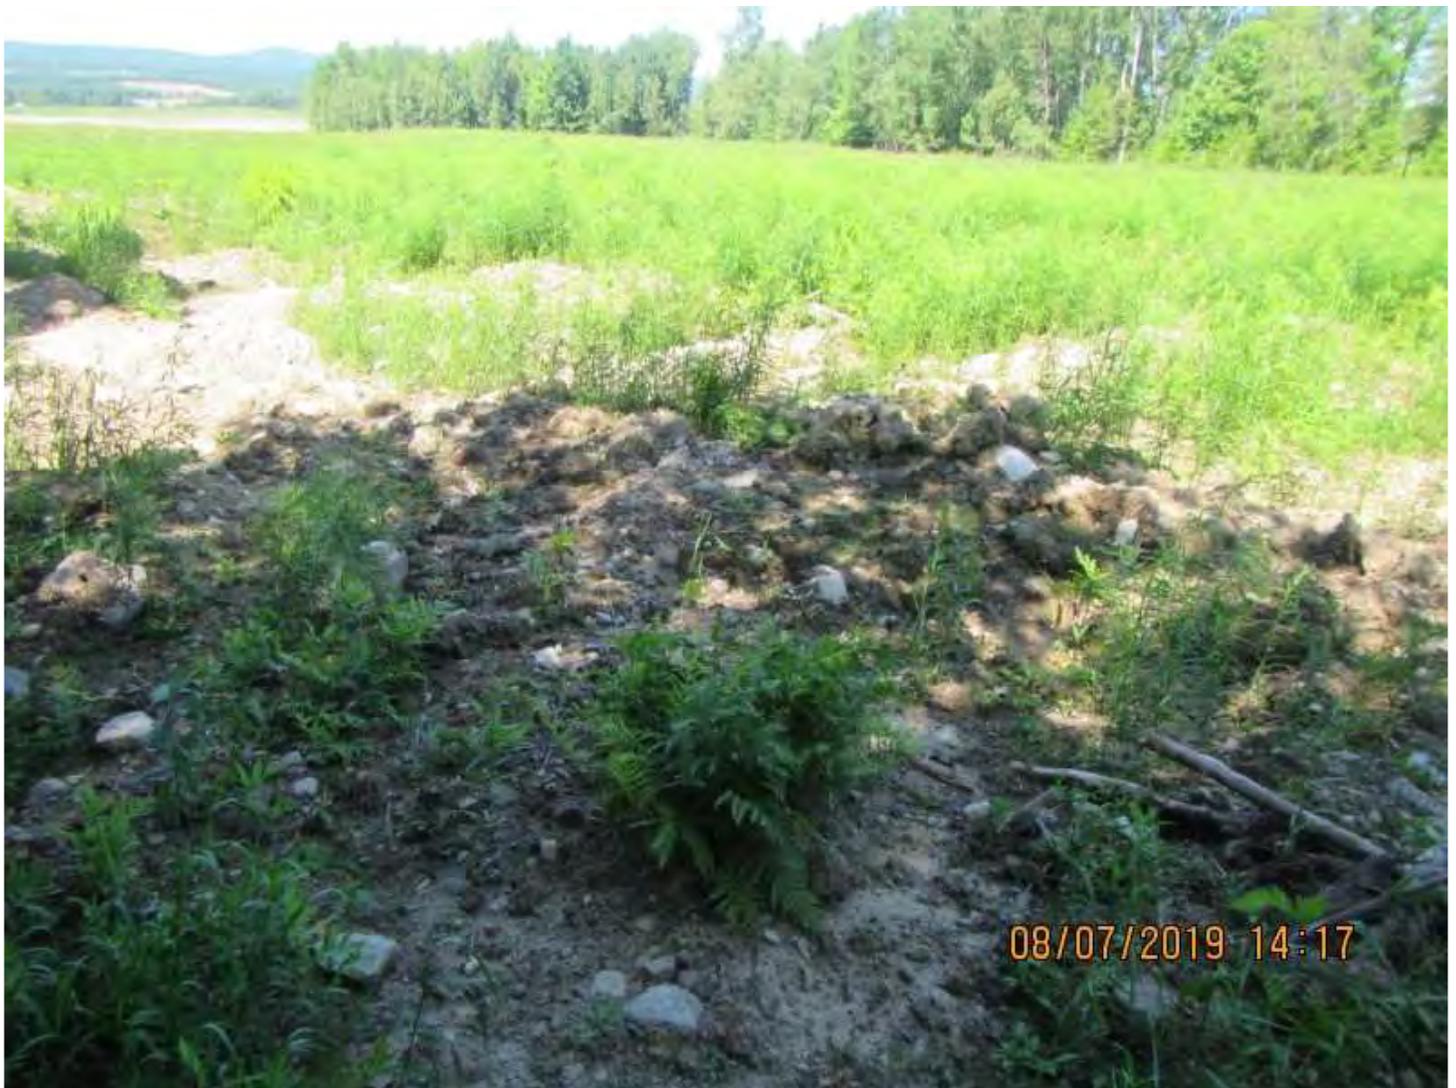
Photo 6

Le déblai provenant de l'excavation a été déposé du côté Nord-Est de l'écoulement sur une largeur variant de 6 à 7 mètres (photo 6).

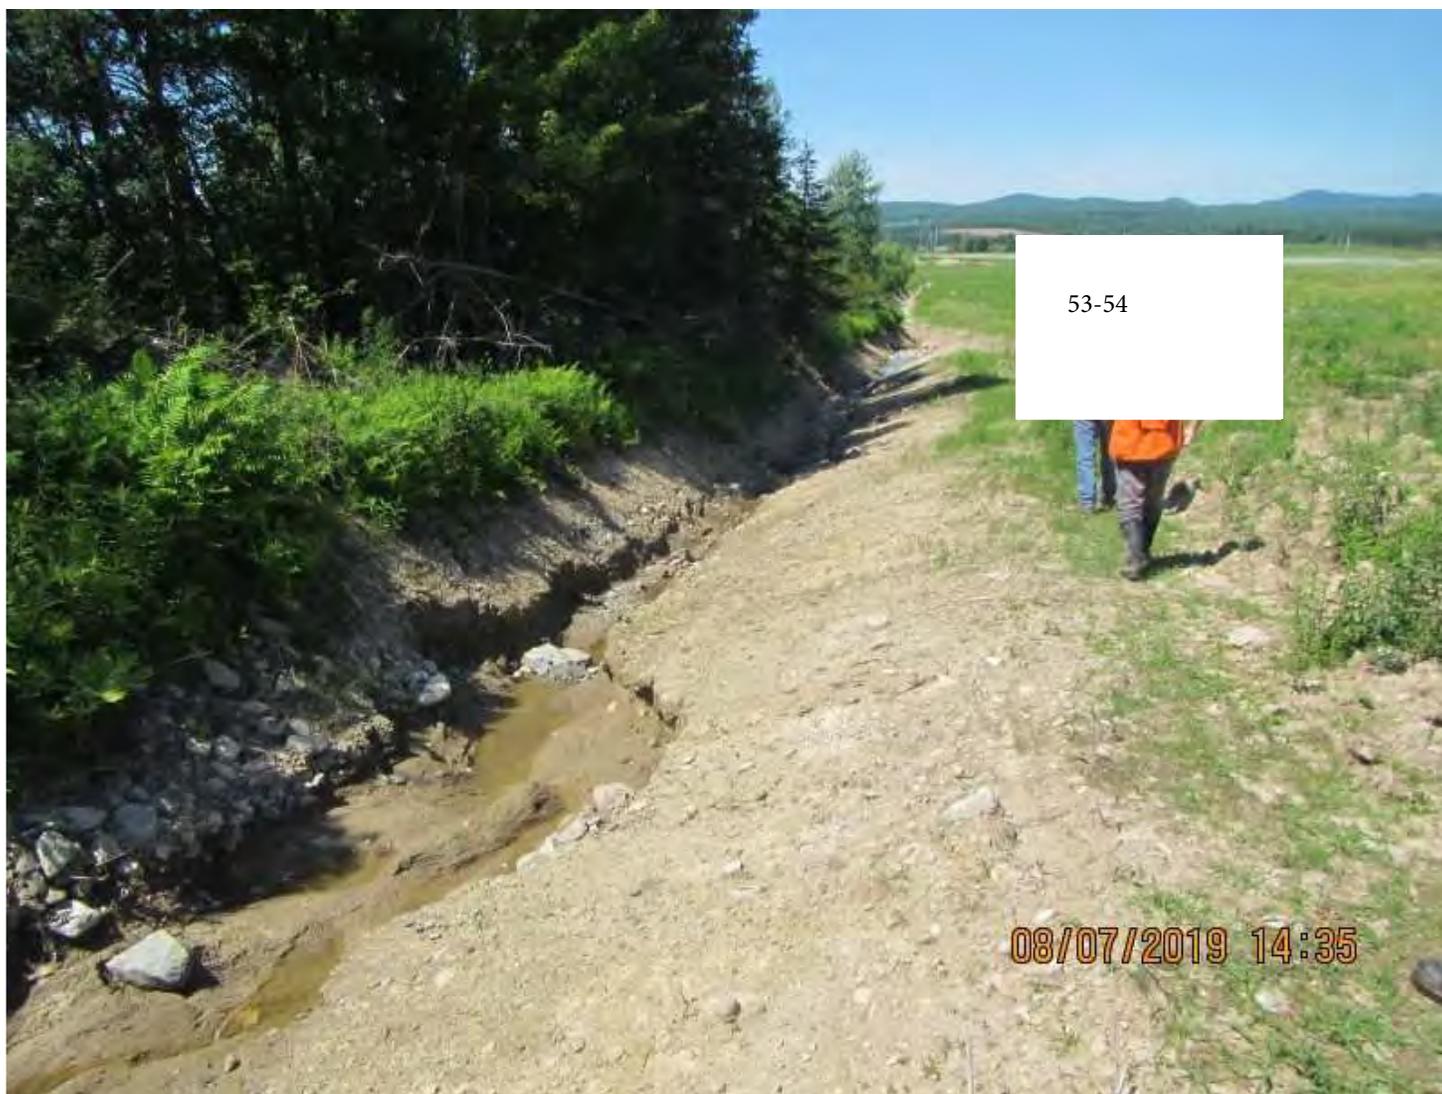
Photo 7

Des signes d'érosion sont présents dans l'écoulement à plusieurs endroits (photo 7).

Il n'y a aucune mesure pour ralentir la vitesse de l'eau dans l'écoulement en pente. Des petits seuils en pierre avaient été aménagés, mais ils n'ont pas tenu le coup et ils sont défaits.

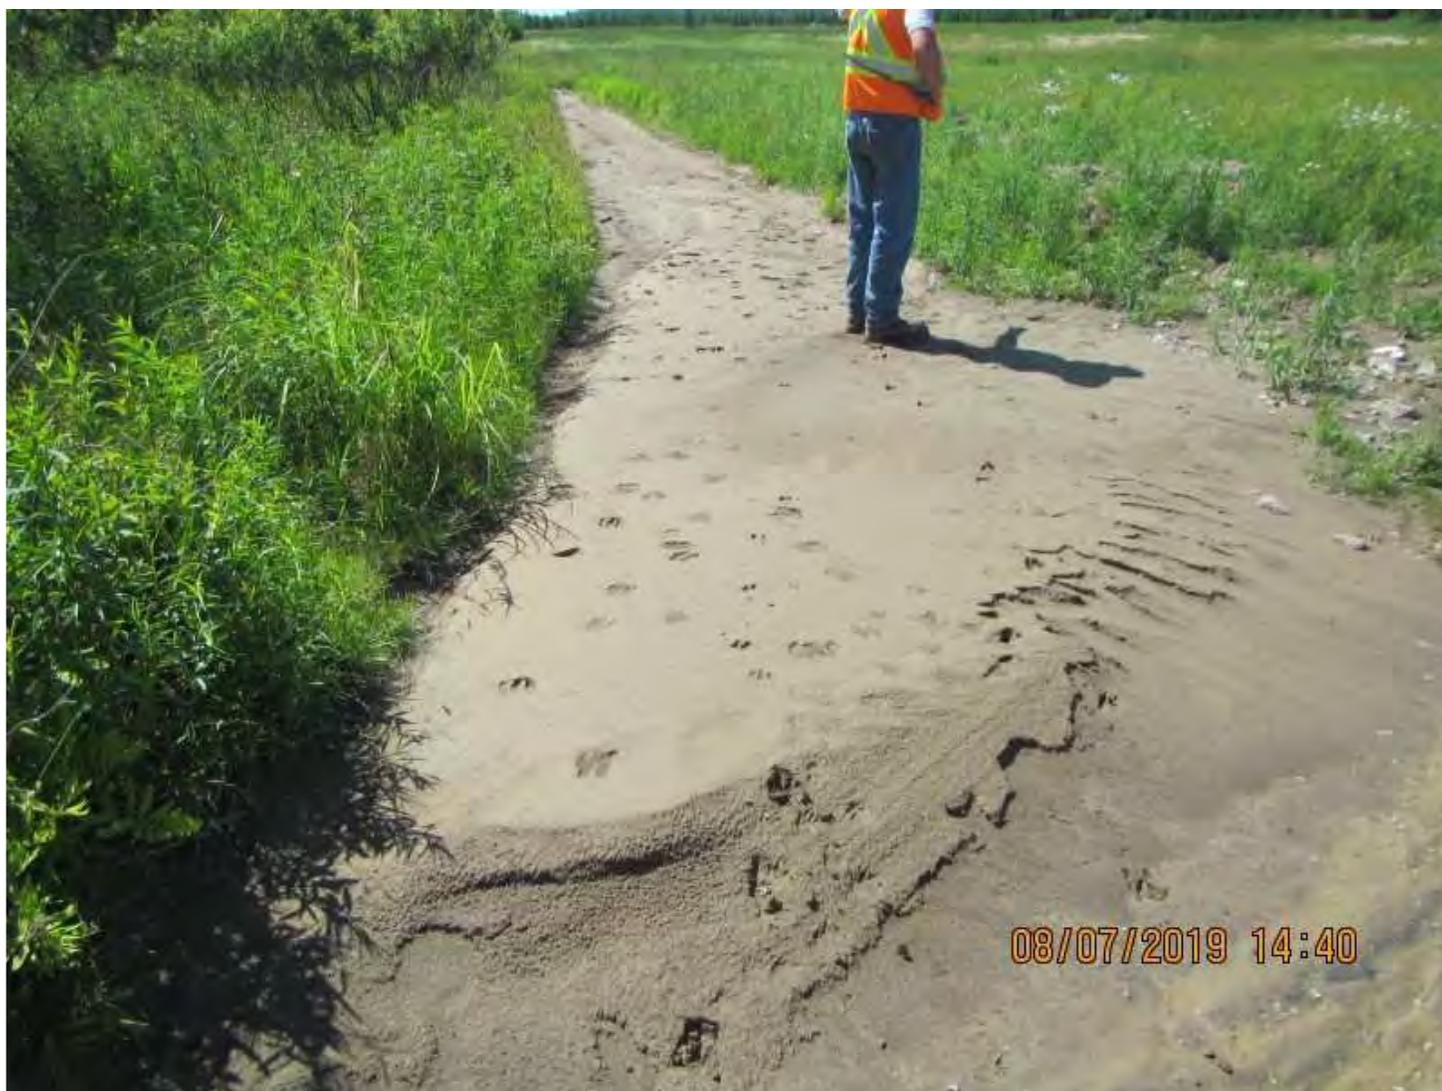
Photo 8

Les sédiments qui se sont décrochés de l'écoulement (érosion), se sont accumulés dans une section de fossé creusé d'orientation Est-Ouest à une intersection où la propriété devient elle aussi d'orientation Est-Ouest (photo 8).

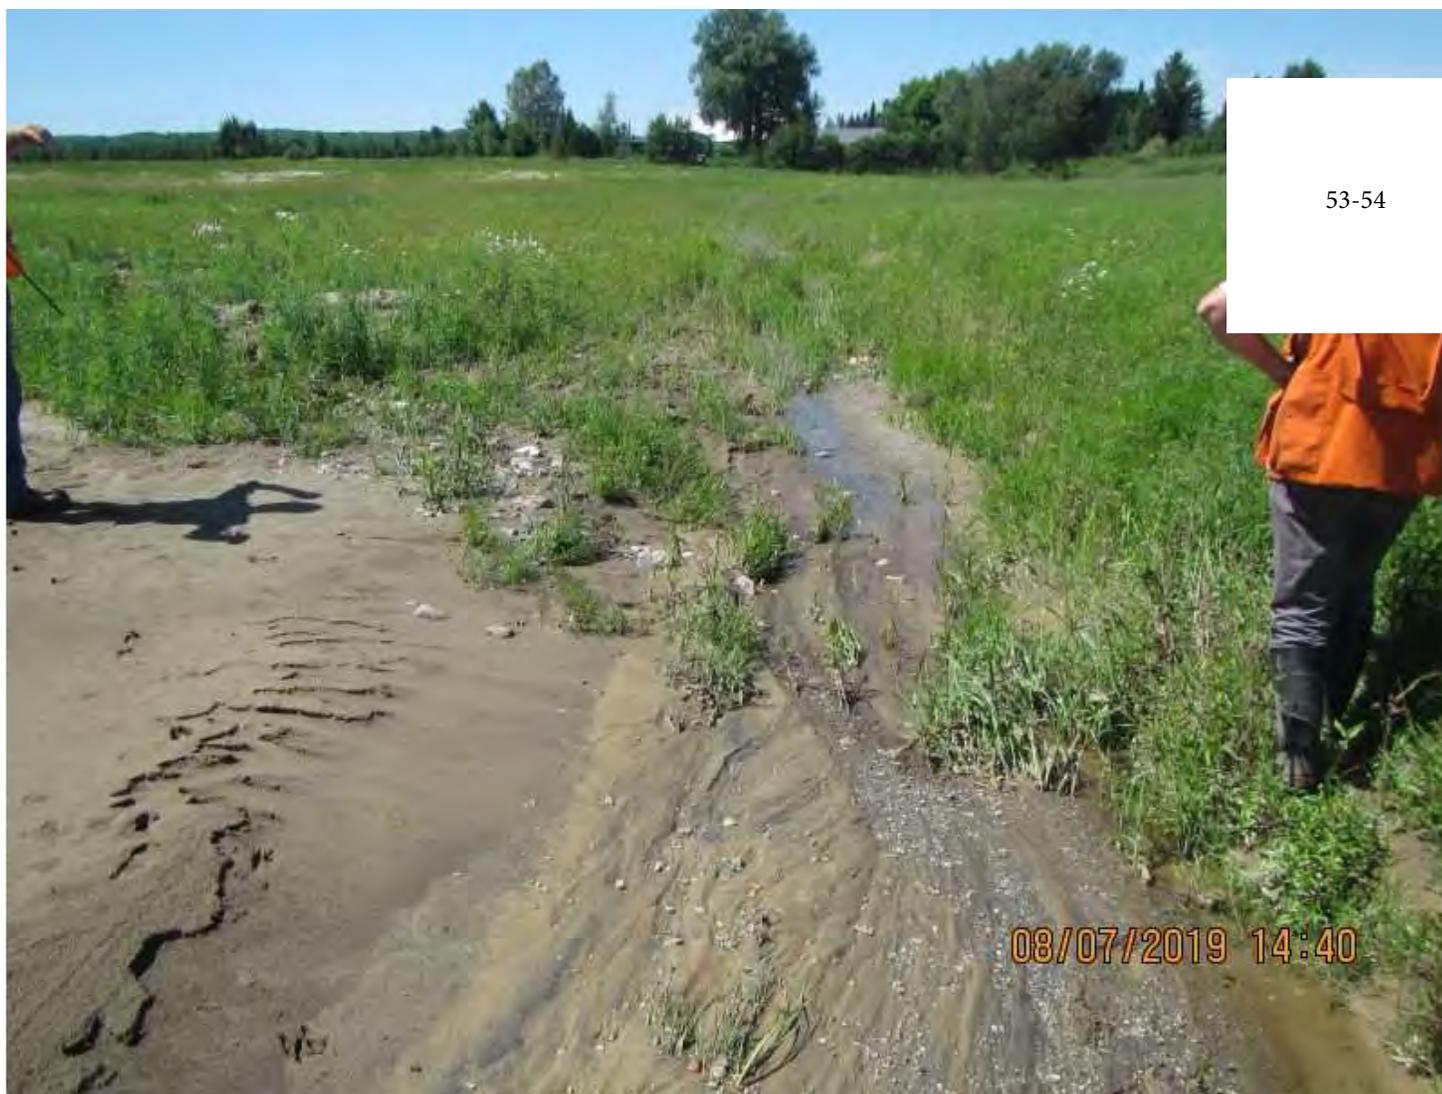
Photo 9

Du moment que la limite de propriété passe de l'orientation Nord-Sud pour Est-Ouest, l'écoulement n'est plus excavé (photo 9).

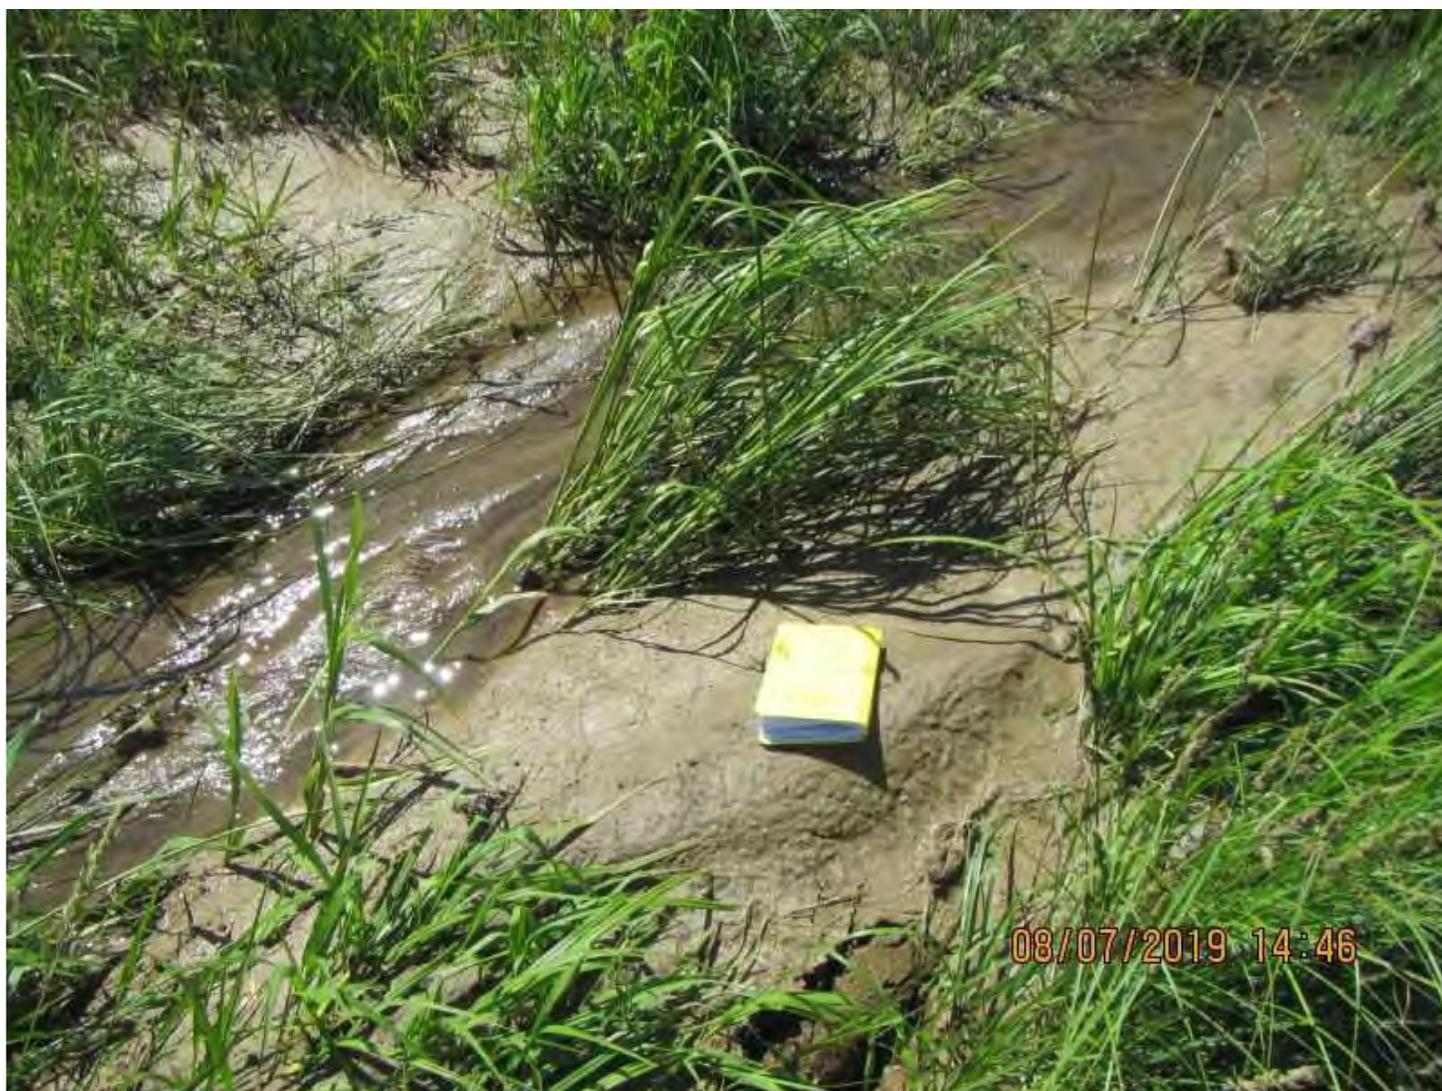
Photo 10

Il s'écoule dans le champ jusqu'au ponceau du chemin Spring, des accumulations de sédiments sont visibles dans cette portion de l'écoulement (photo 10).

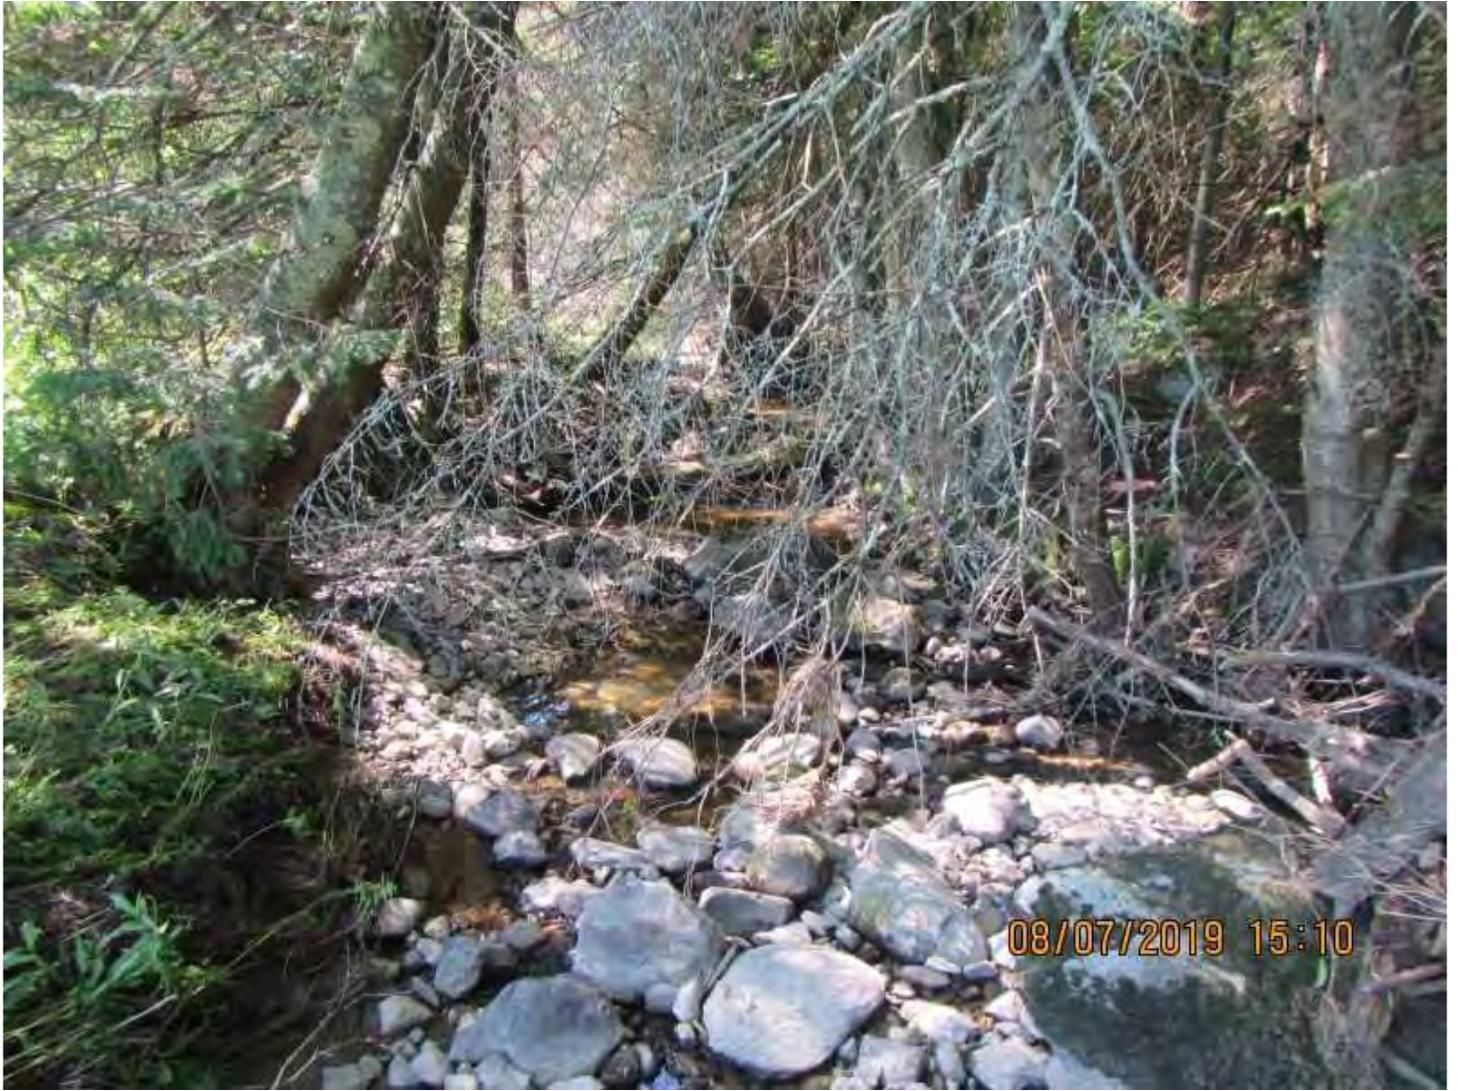
Photo 11

Dans la forêt à environ 130 mètres au Nord-Ouest du chemin Spring, un cours d'eau est visible (photo 11), il est tributaire de la rivière Saint-François.

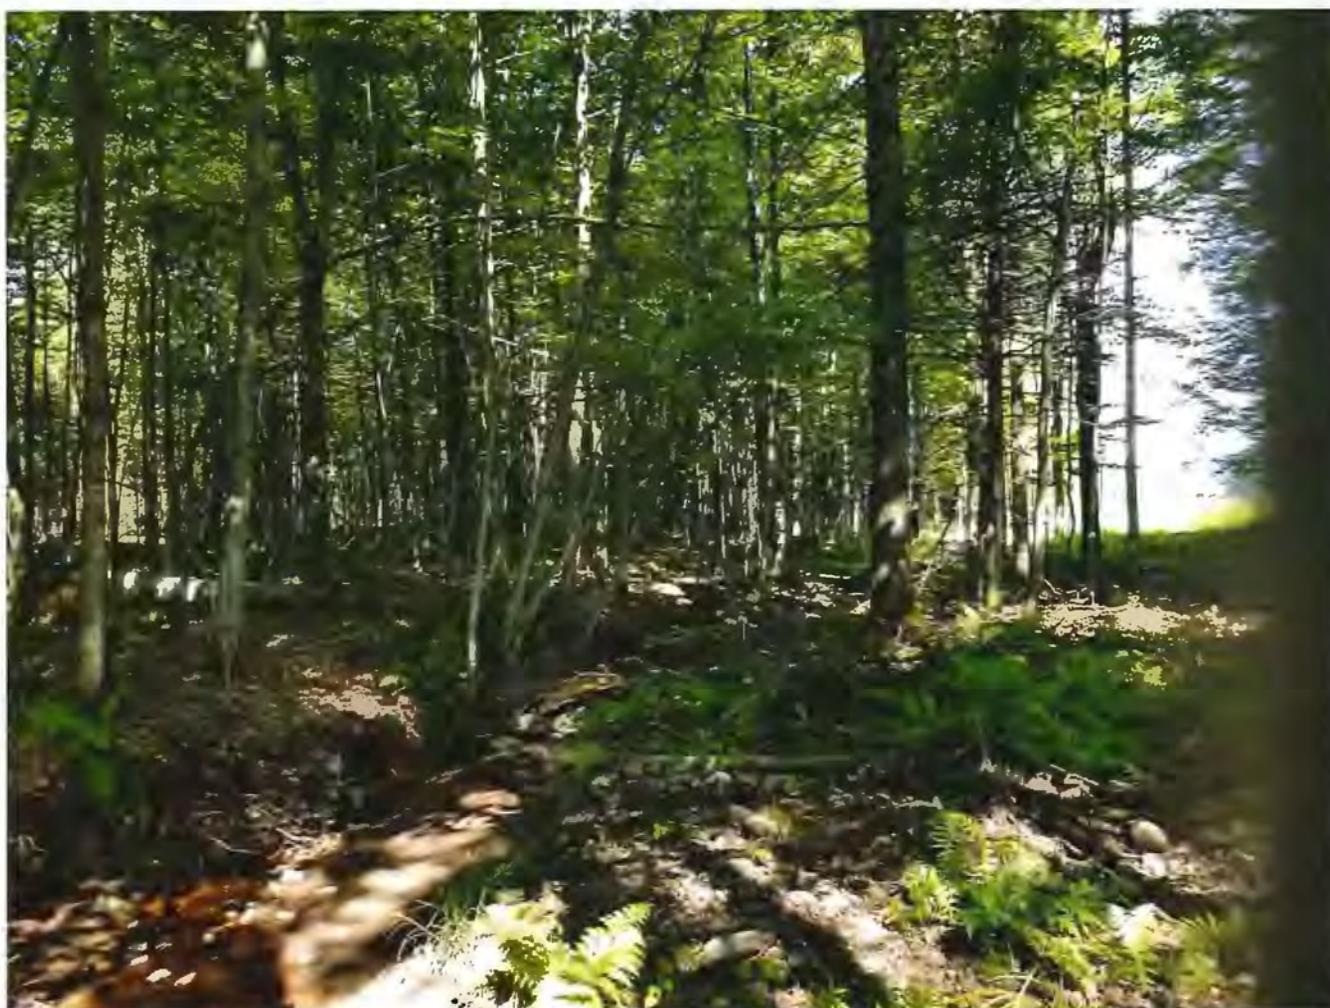
Photo 1 - Lit d'écoulement dans la portion amont, traversant le boisé

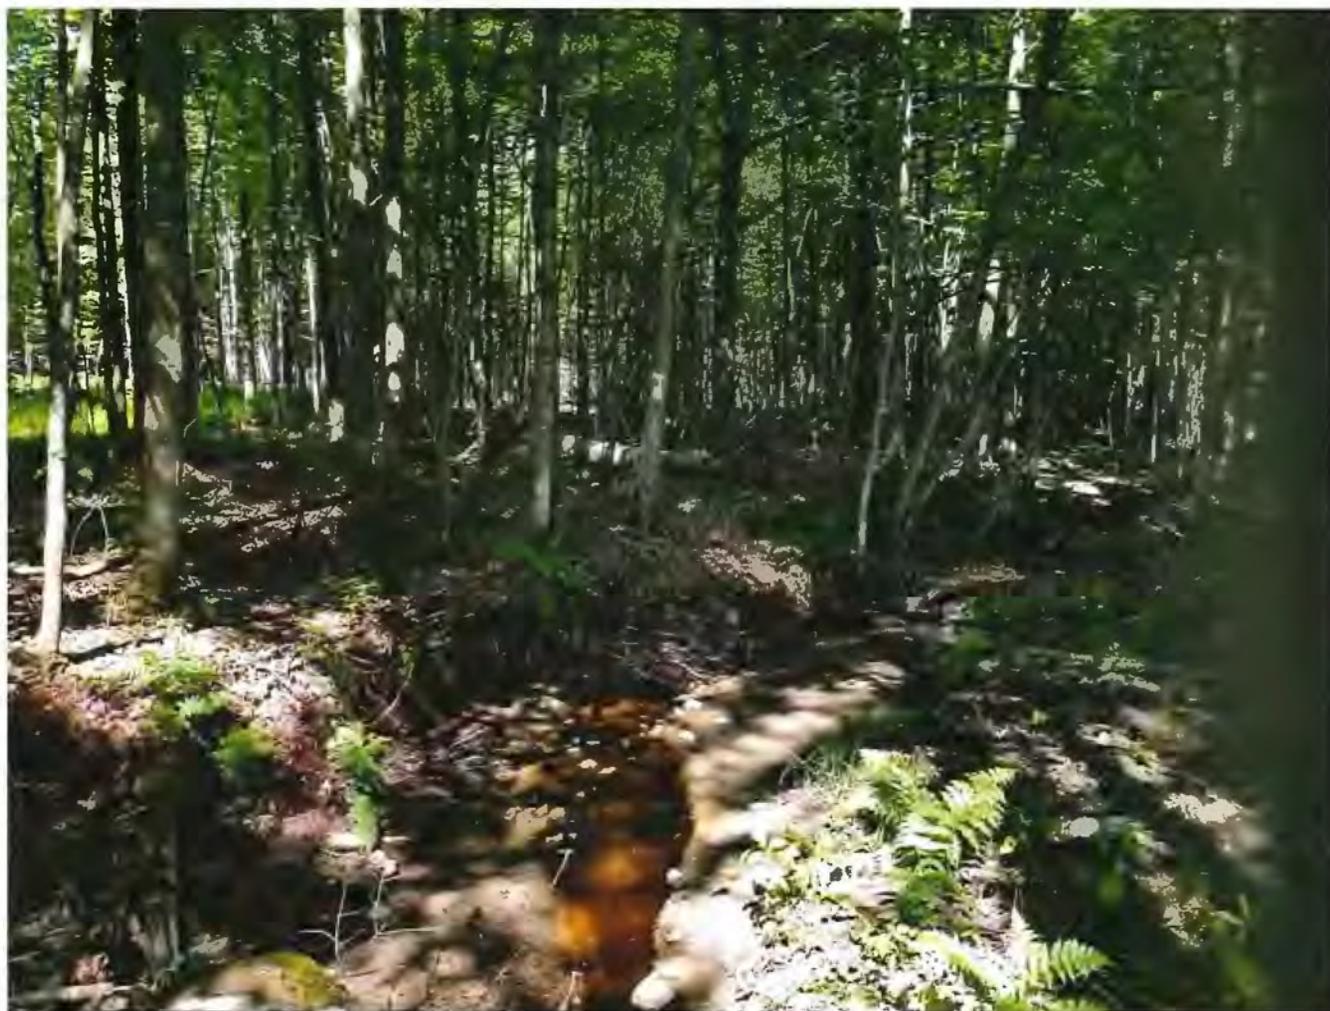
Photo 2 - Des interventions semblent avoir eu lieu dans le passé (déblais en rive)

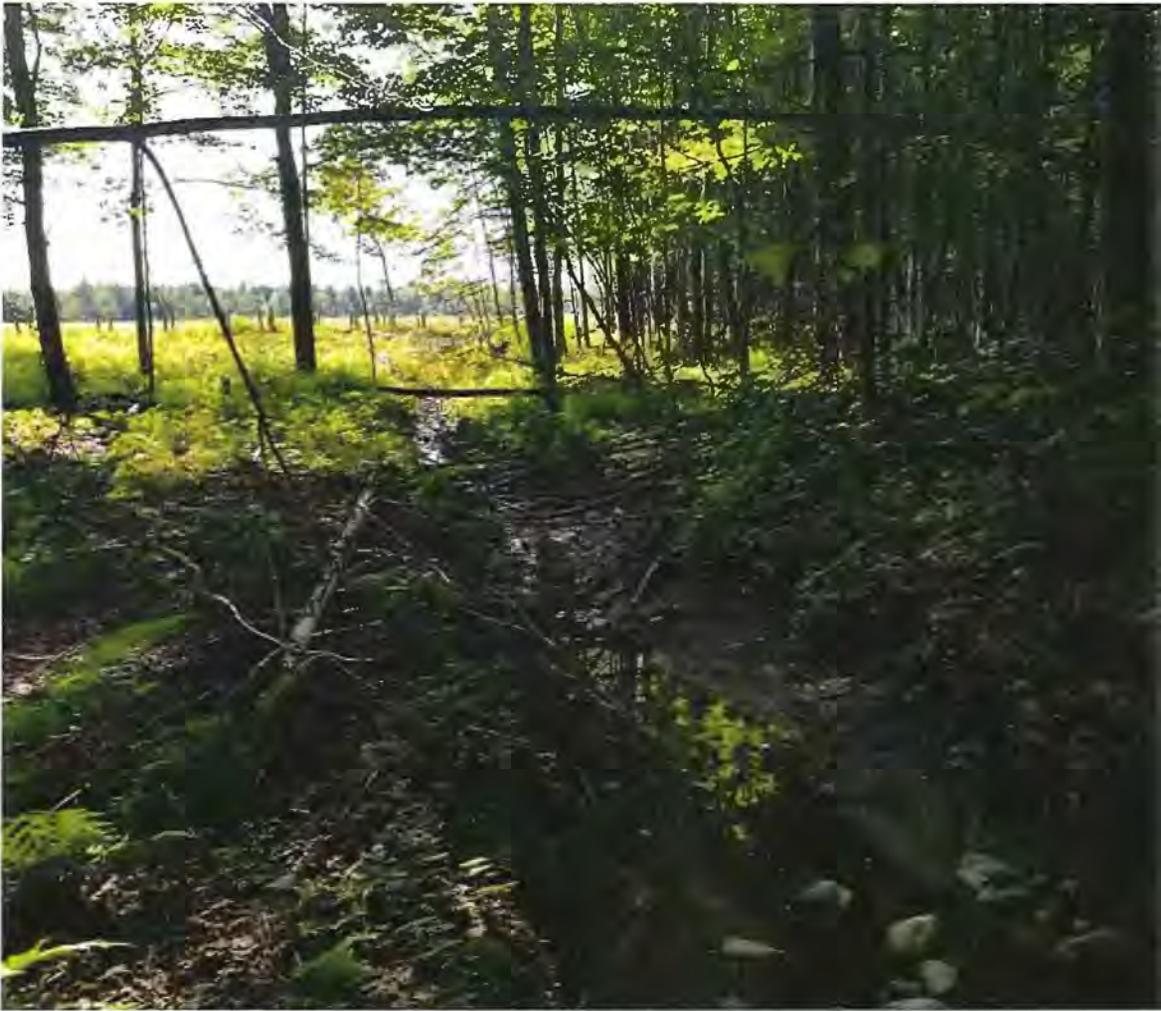
Photo 3 - Lit d'écoulement, vue vers l'amont
