Objet : Demande d'accès concernant le lot 272 ptie cad. de la Paroisse de Sainte-Julie
Sainte-Julie

RAPPORT D'INSPECTION – ENTREPRISES DE RECYCLAGE DES VHU

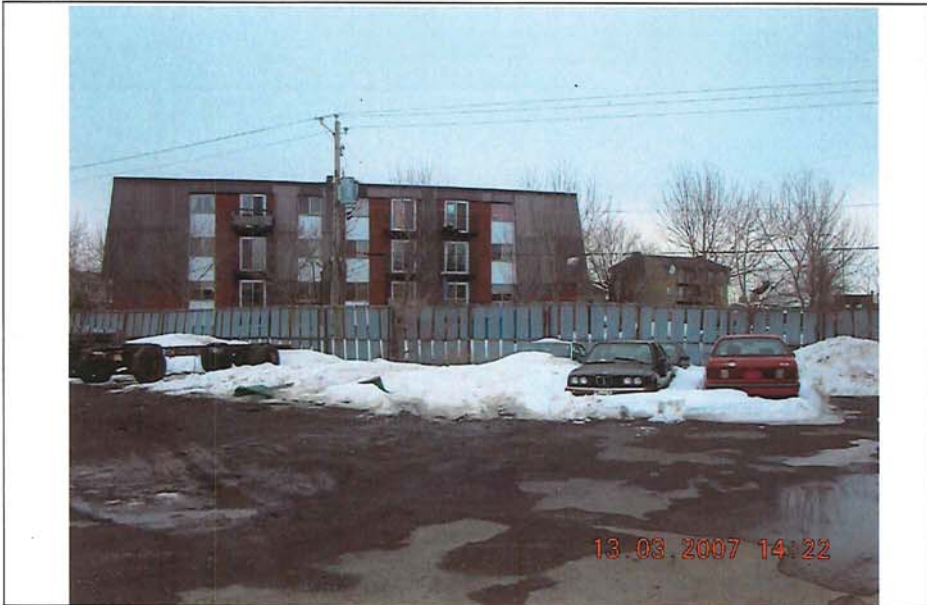
Photo # : 1
Réf. Numérique :
Date : 20070313

Tel que le démontre la photo du 13 mars 2007 les MDR ne sont plus sur place.

Site après nettoyage en mars 2007

Je recommande de fermer le dossier.

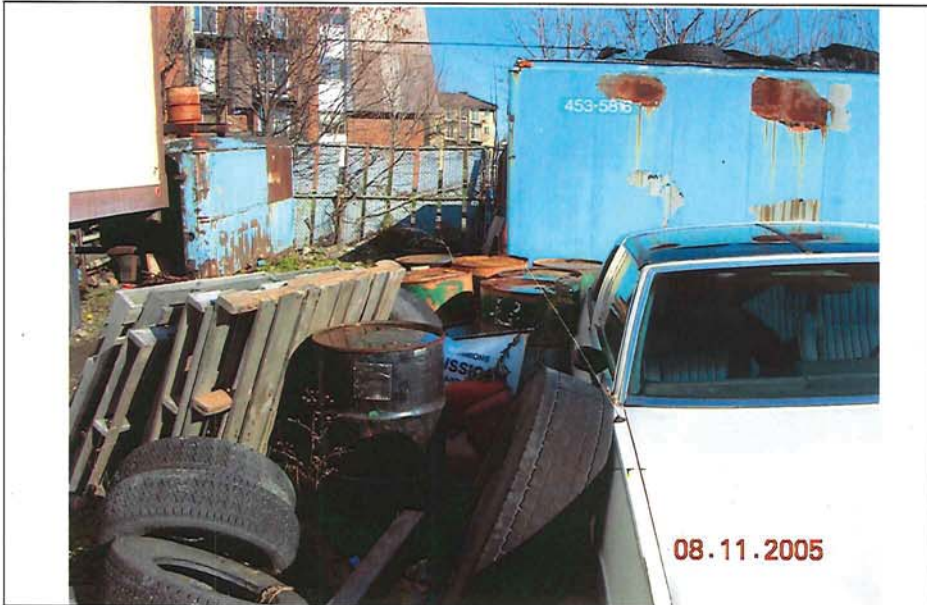
Photo # : 2
Réf. Numérique :
Date : 20051108

Site avant le nettoyage en novembre 2005
