**Objet : Demande d'accès aux documents concernant les lots 26-A-P, 27-P-A, 27-A-P et 28-P, rang II, canton de Labrecque**

# RAPPORT D'INSPECTION

GRILLE D'INSPECTION – POSTE D'EAU POTABLE APPROVISIONNÉ EN EAU SOUTERRAINE ET TRAITEMENT

**RAPPORT DE VISITE TERRAIN - RESEAU D'EAU POTABLE**  
**SECTION 1 - IDENTIFICATION**

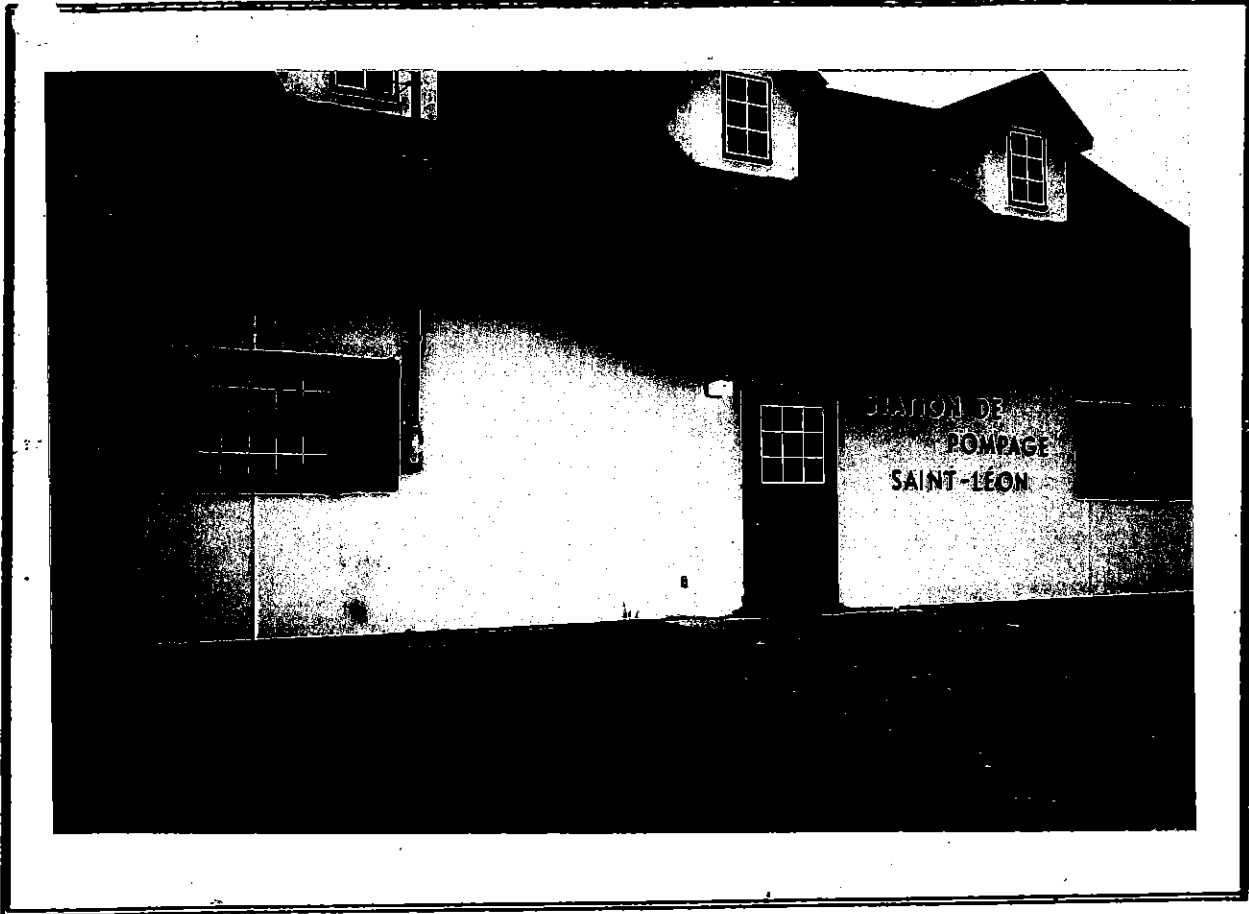
No de la photo: 1

Description: Batiment abritant la station de  
pompage.

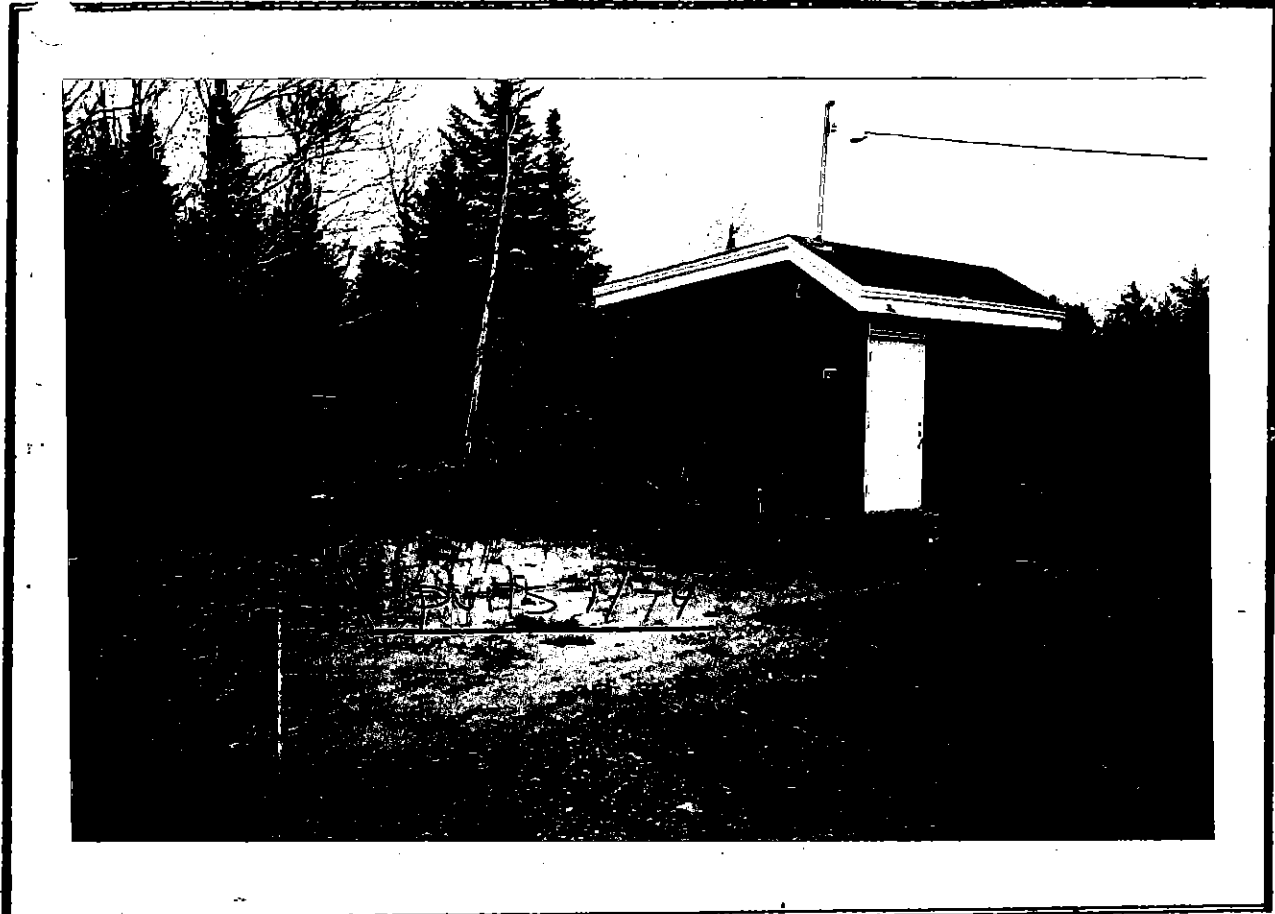
No de la photo: 3

Description : Bâtiment du puits principal et  
puits 1/79 à gauche de la bâtisse

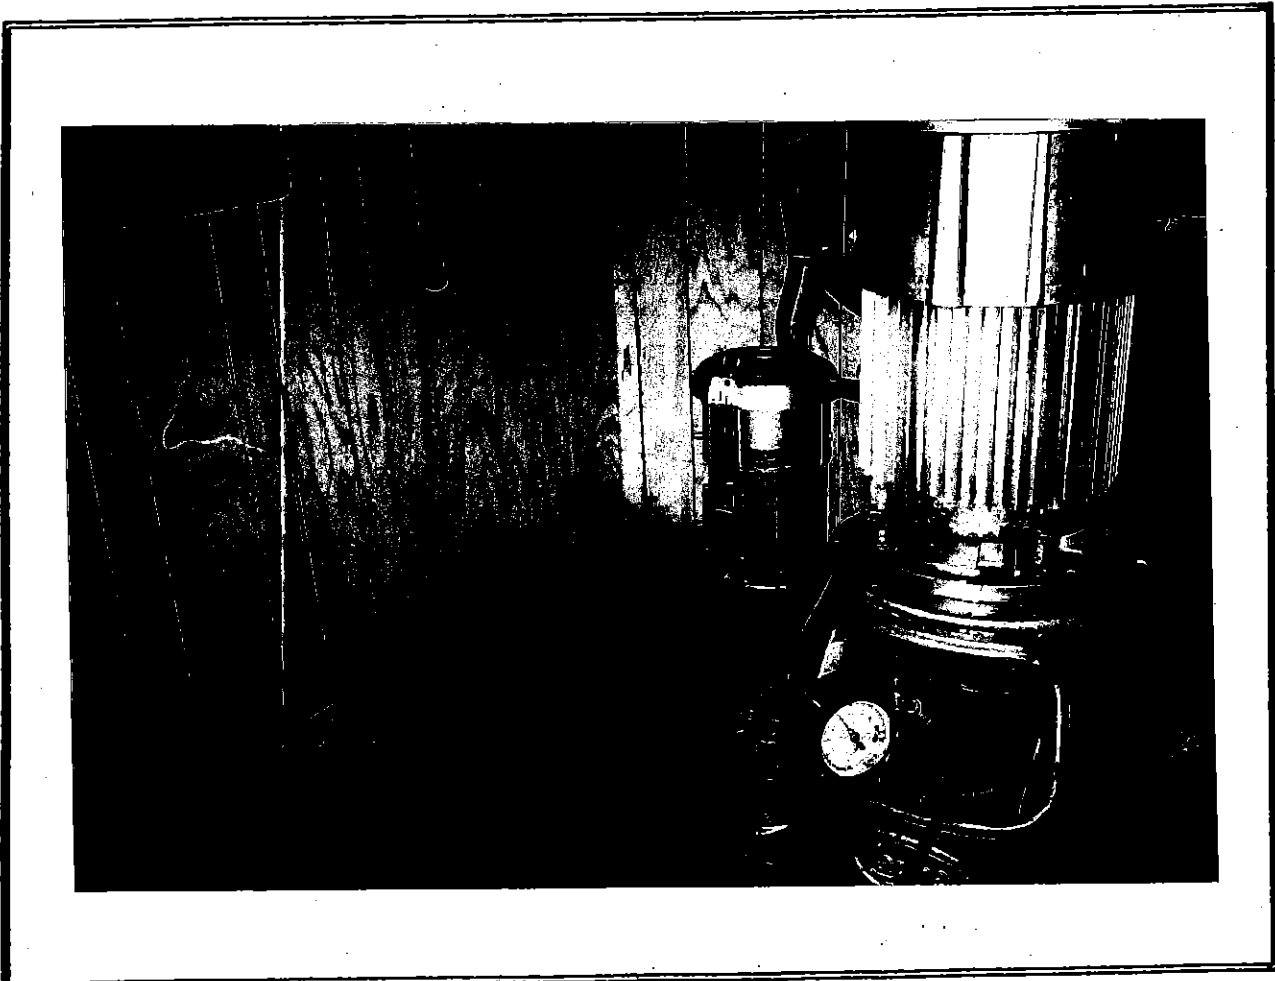
No de la photo: 4

Description : Moteur et pompe du puits principal. A  
L'arrière : moteur de réserve

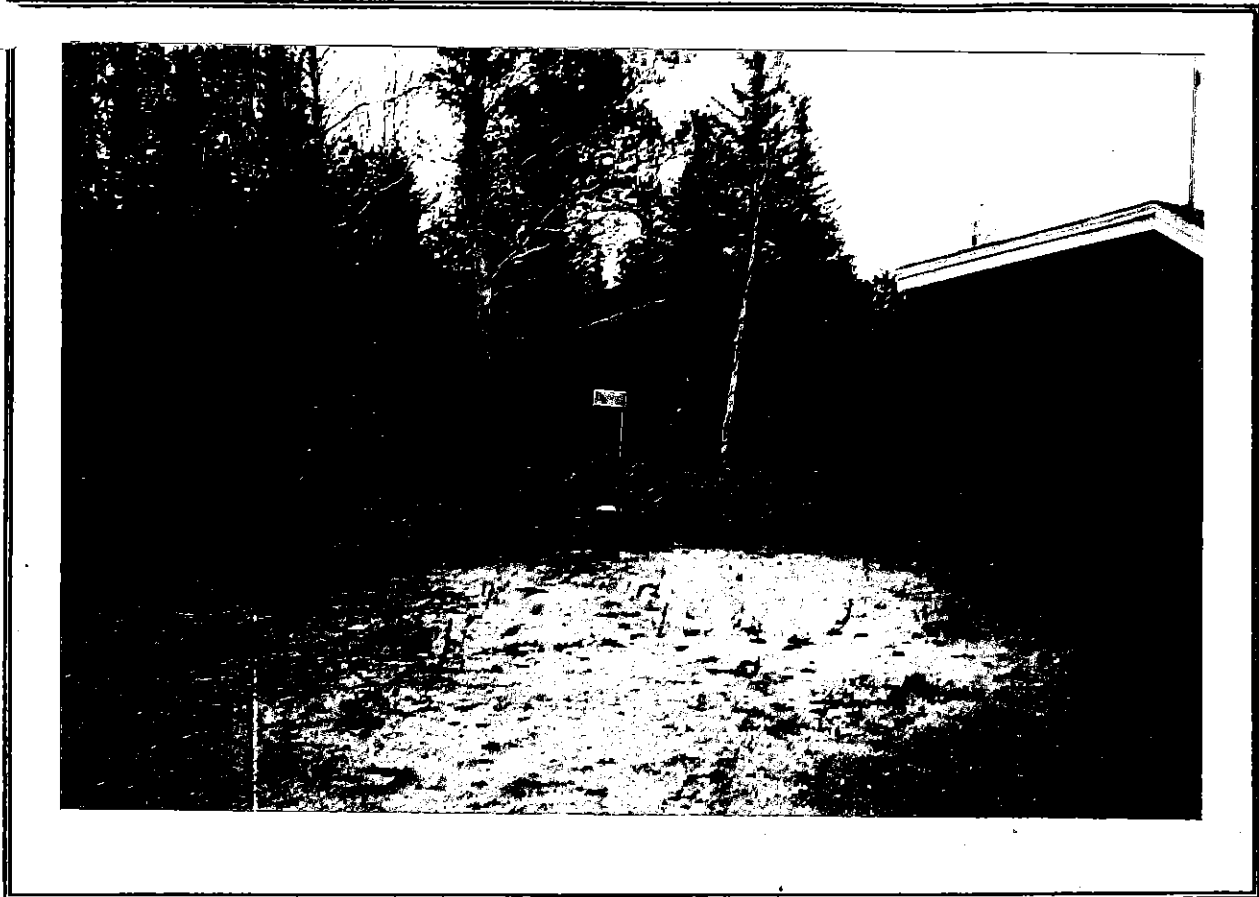
No de la photo: #1

Description: route utilisée (non autorisée)

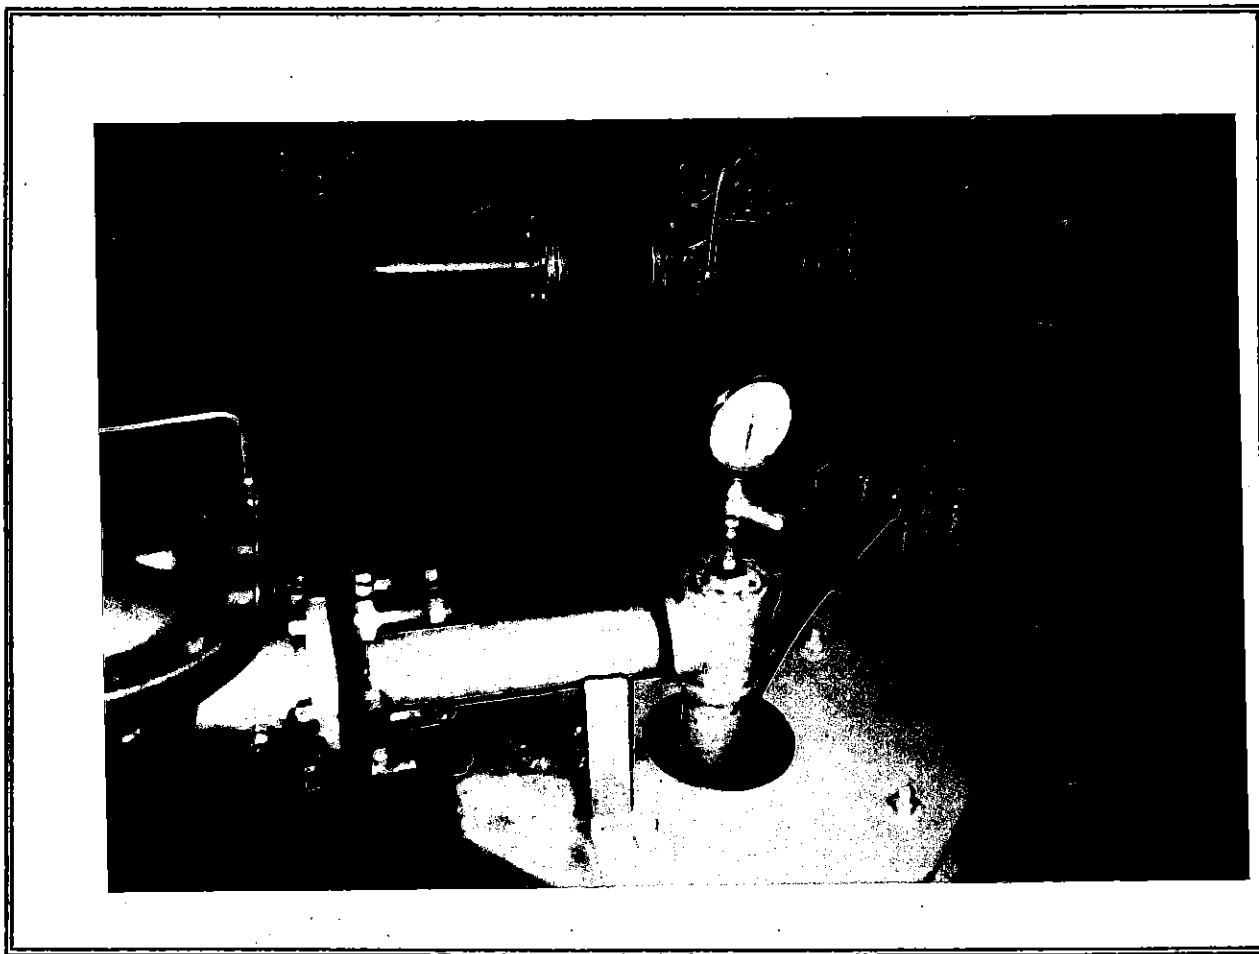
No de la photo: #2

Description: pompe submersible

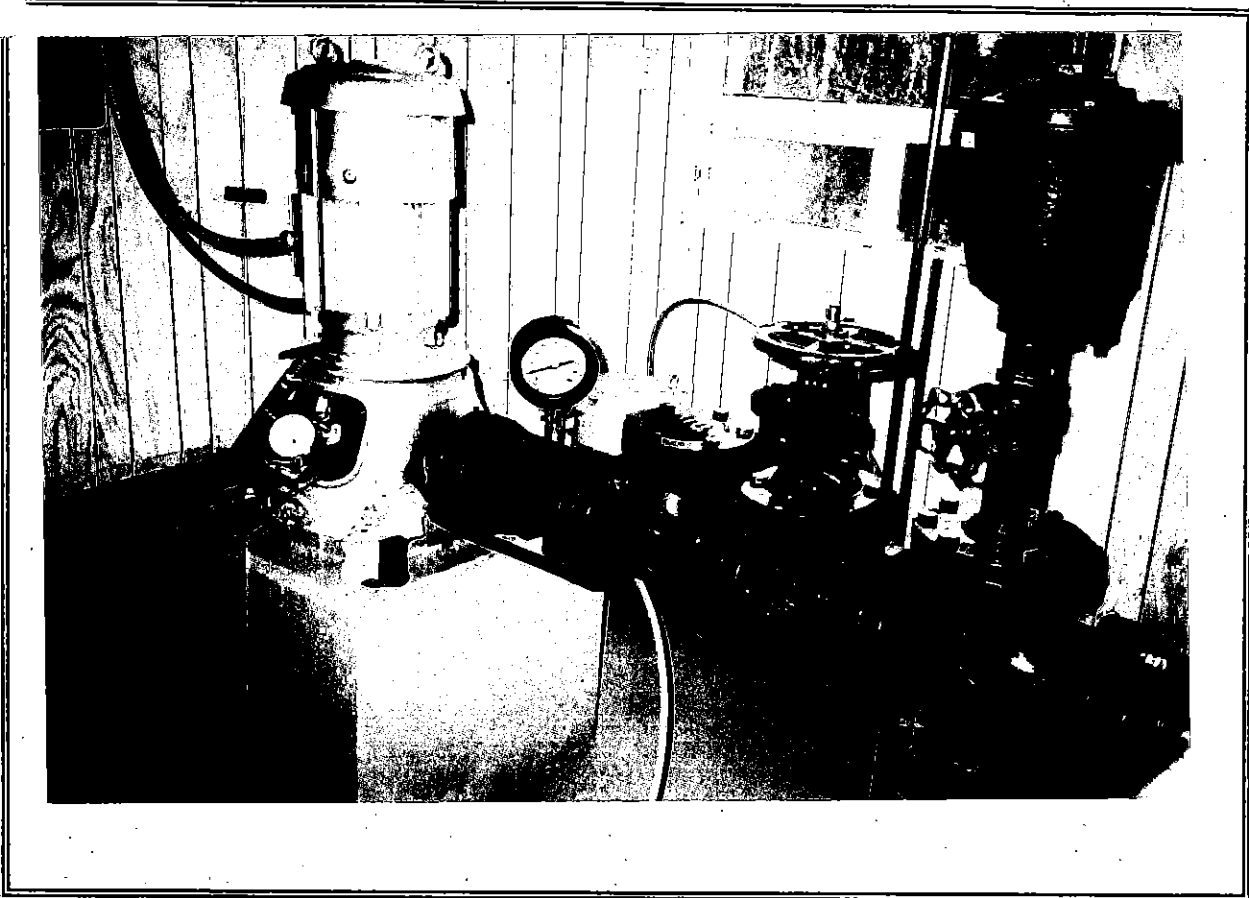
No de la photo: 1

Description : INSTALLATION AU Puits

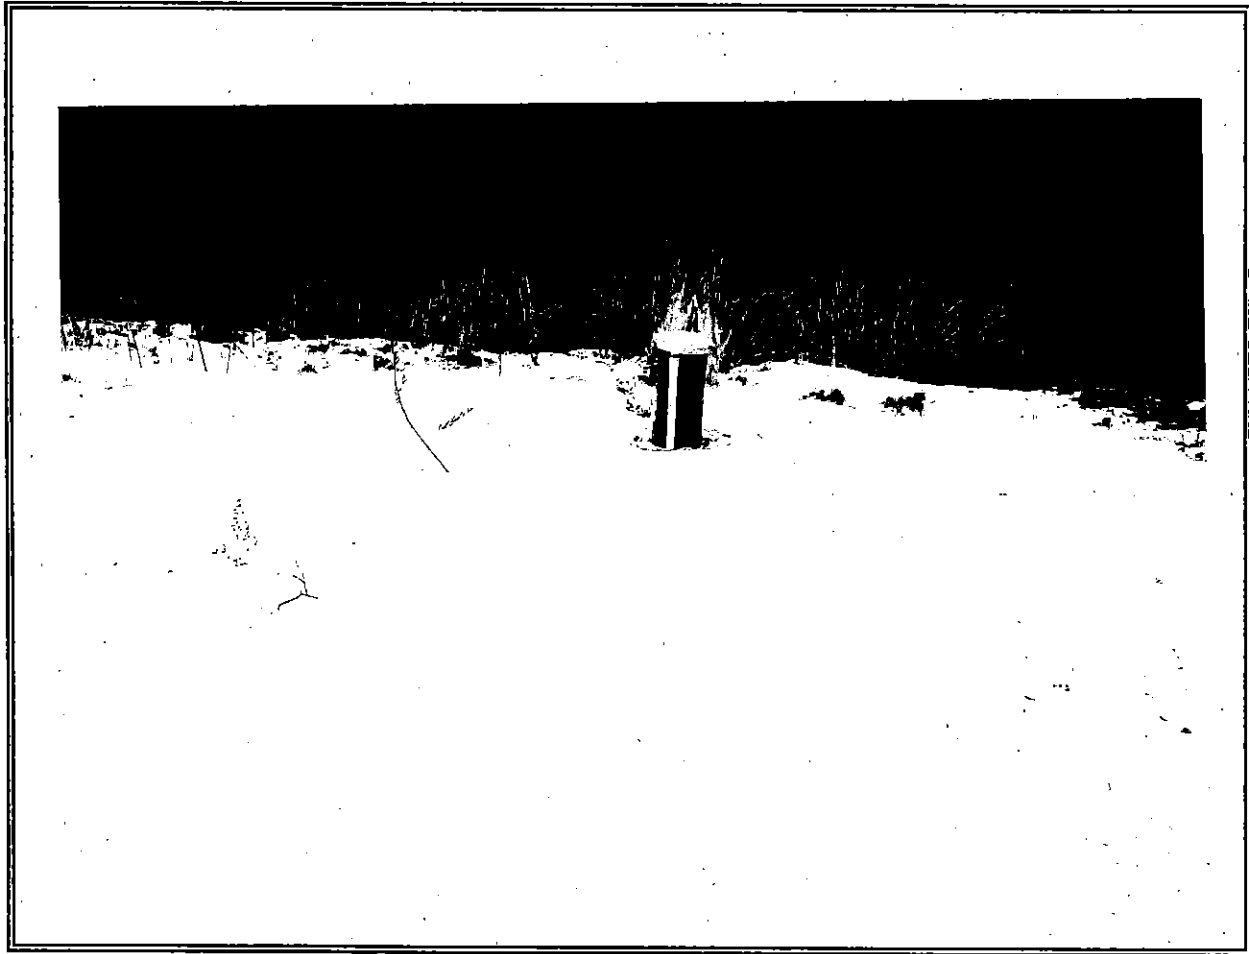
No de la photo: 2

Description : Puits non utilise

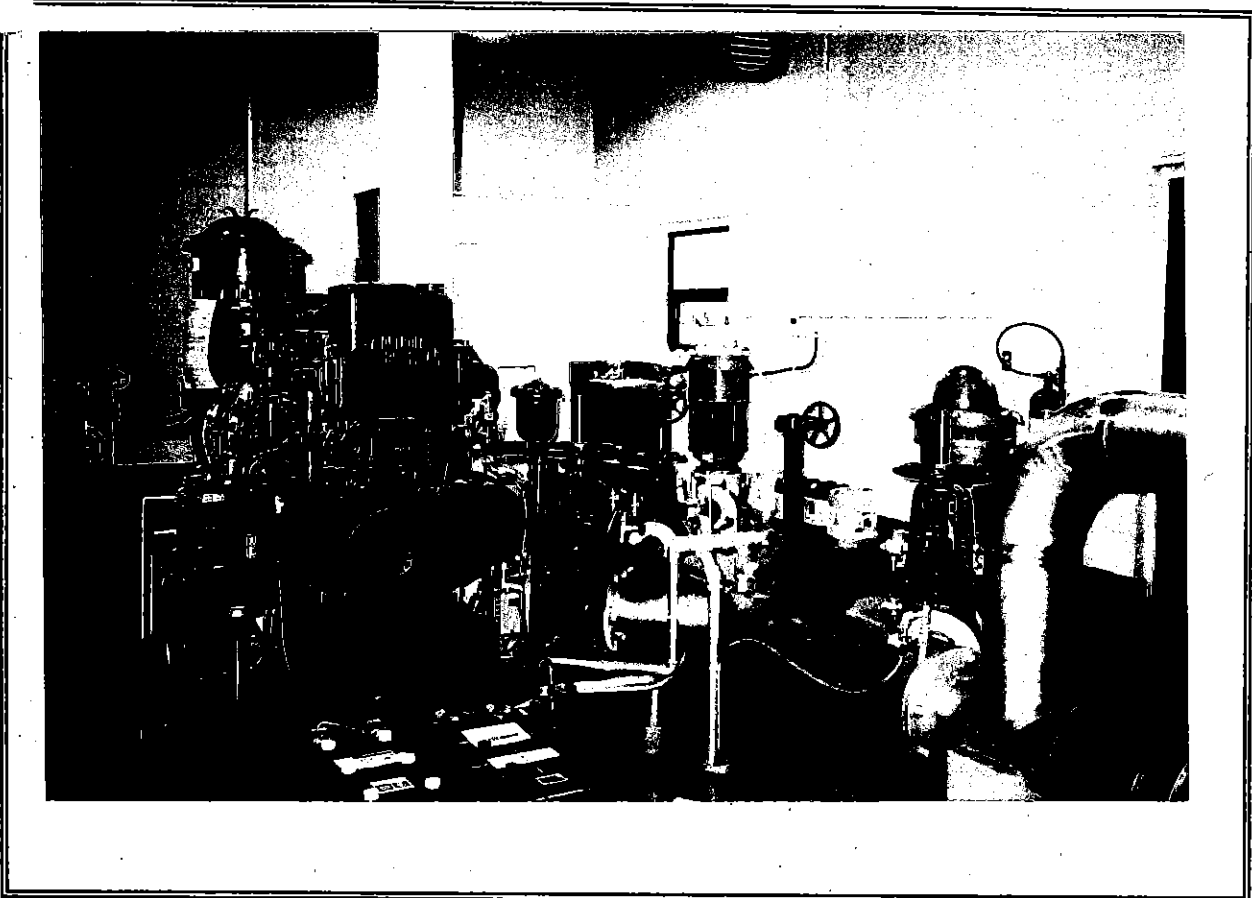
No de la photo: #3

Description : POMPES & MOTEURS

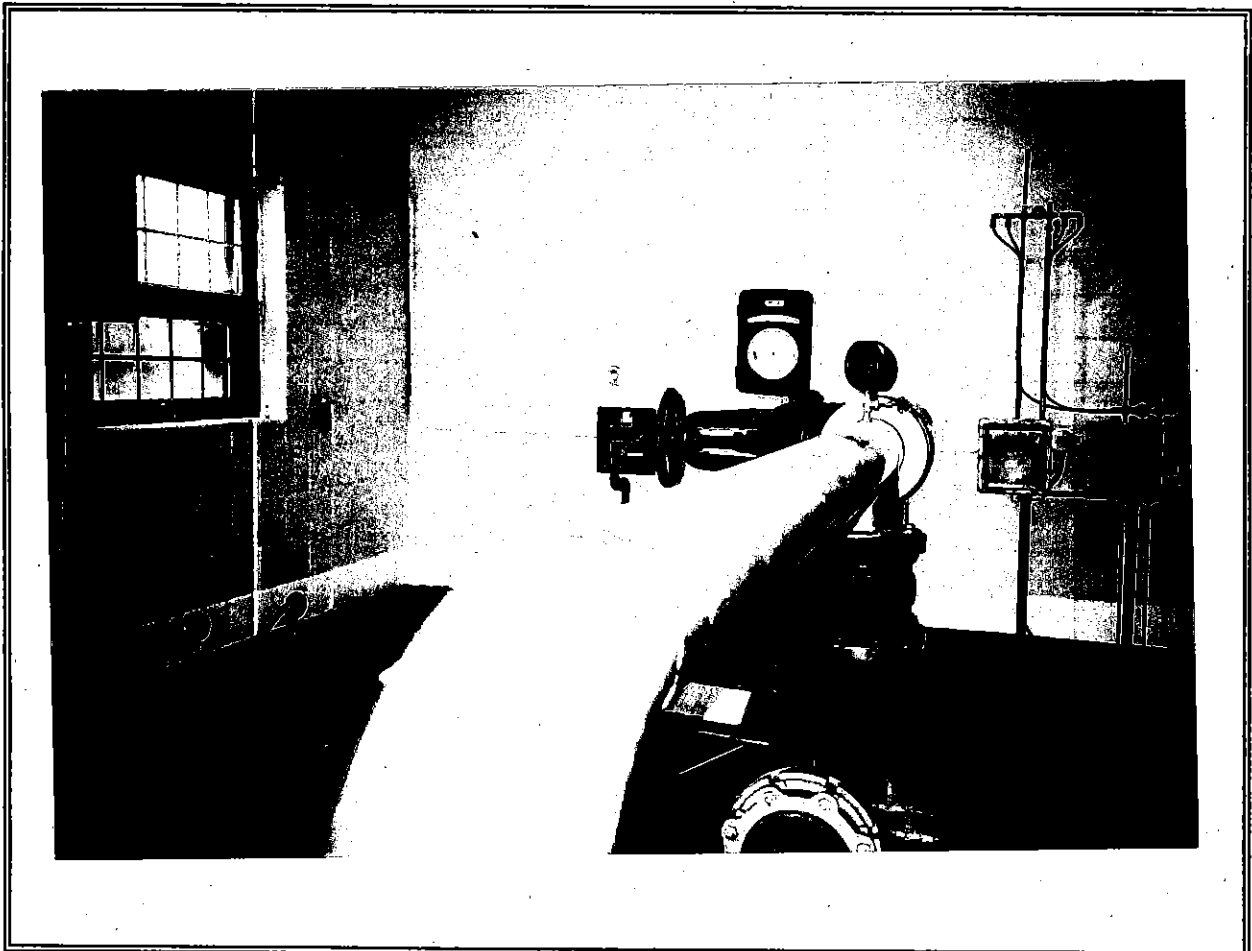
No de la photo: #4

Description : COUDITE DE DISTRIBUTION

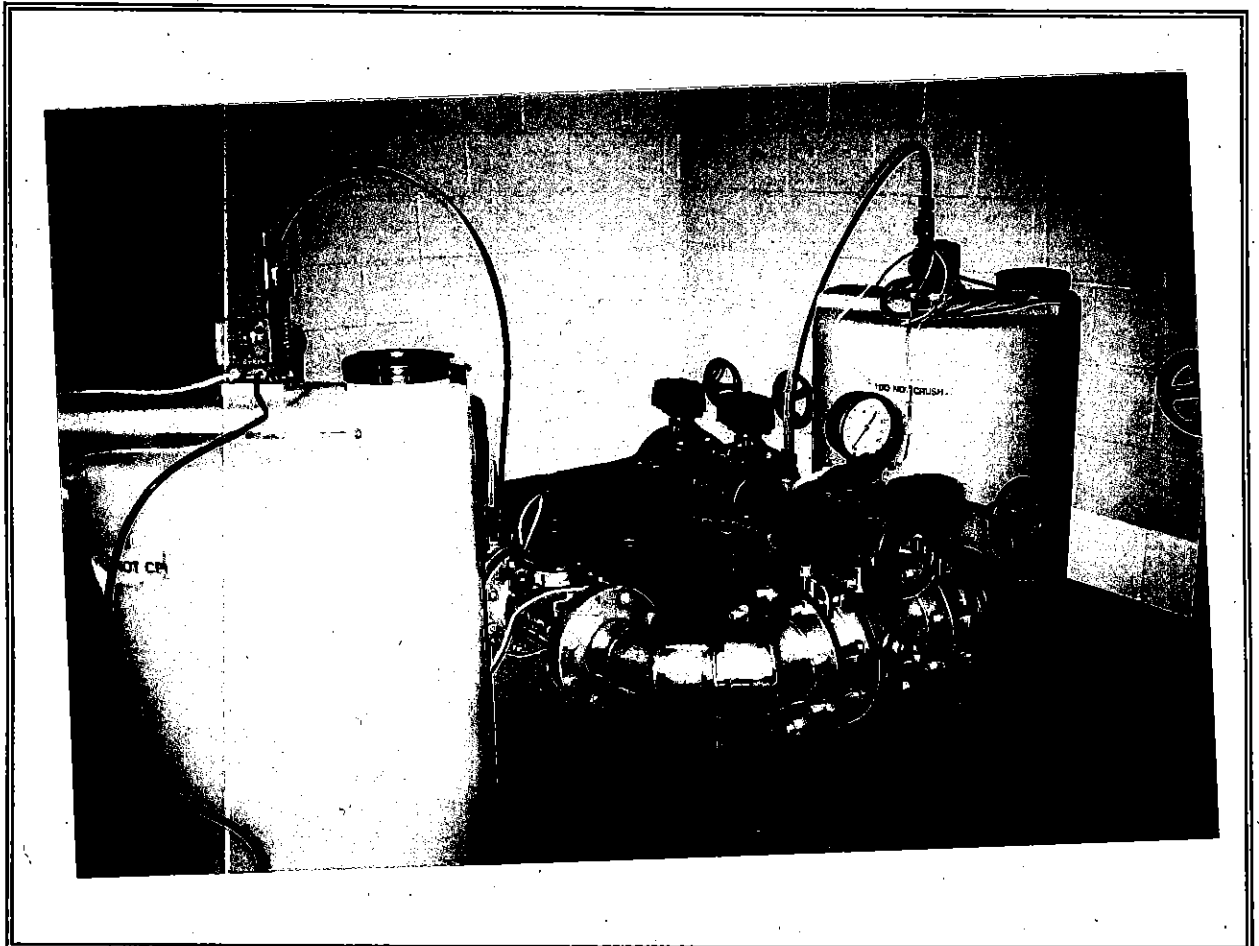
No de la photo: # 5

Description : POMPES DOSEUSES  
COMPTEUR D'ETA  
RESERVOIRS

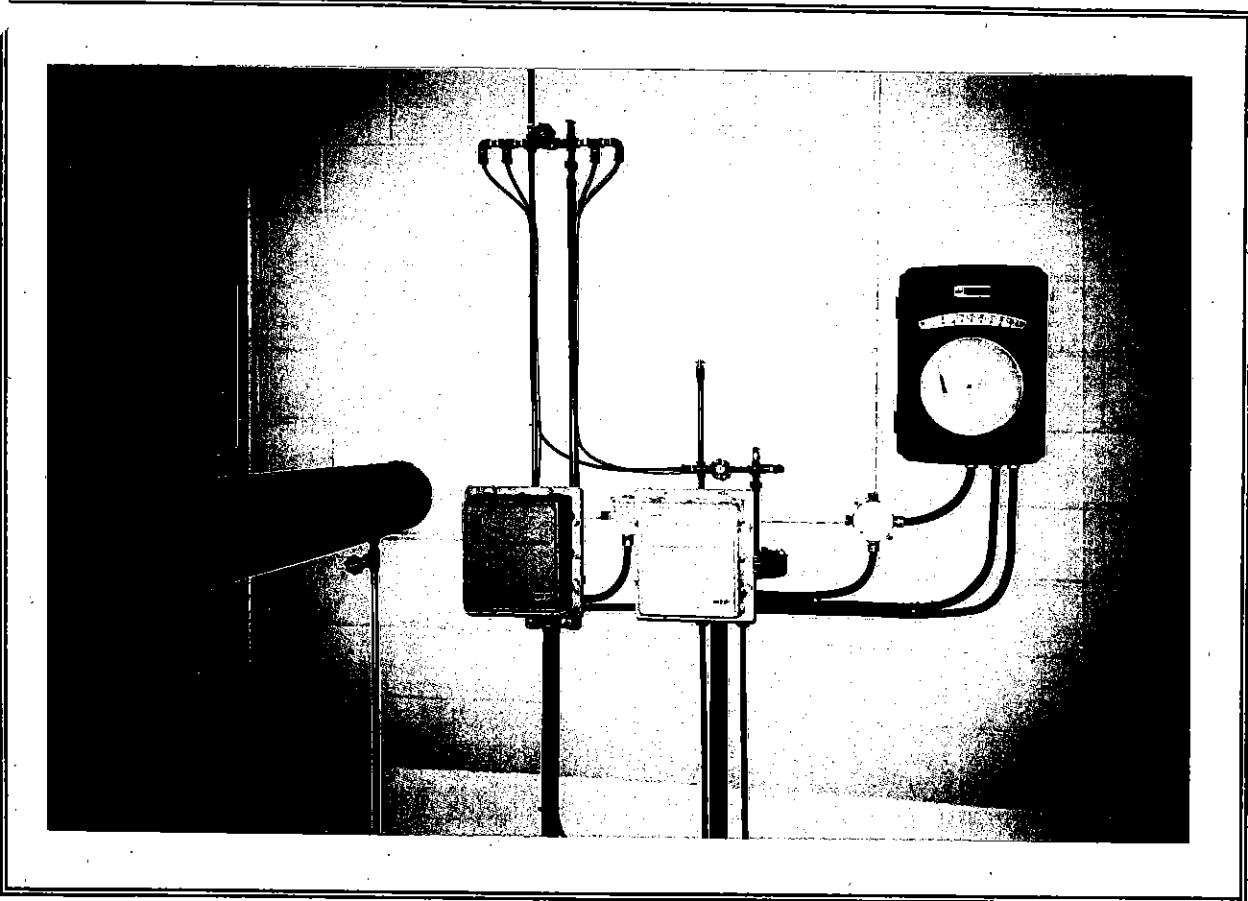
No de la photo: #6

Description : Système BIF

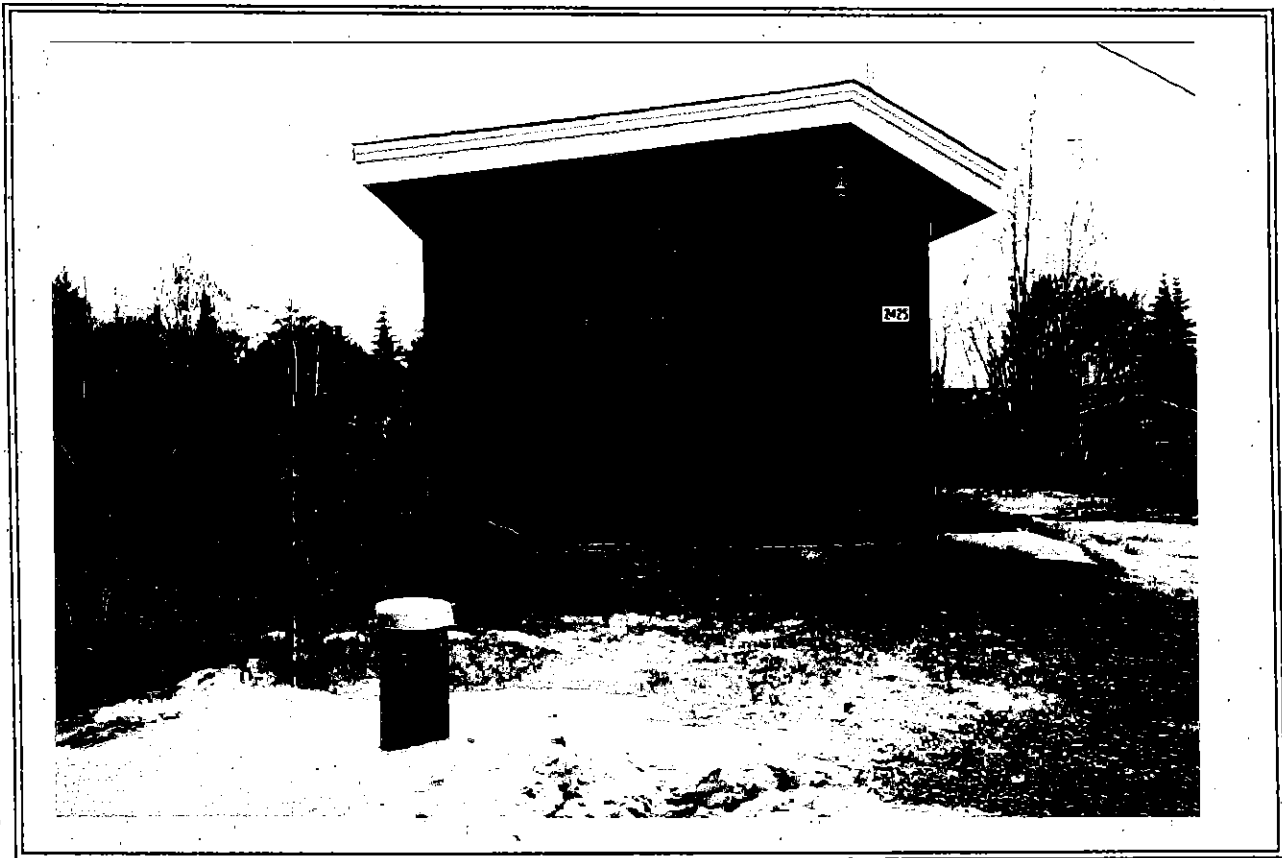
No de la photo: 1 Par: Franca Patry

Endroit: Puits construit à côté du poste de traitement.

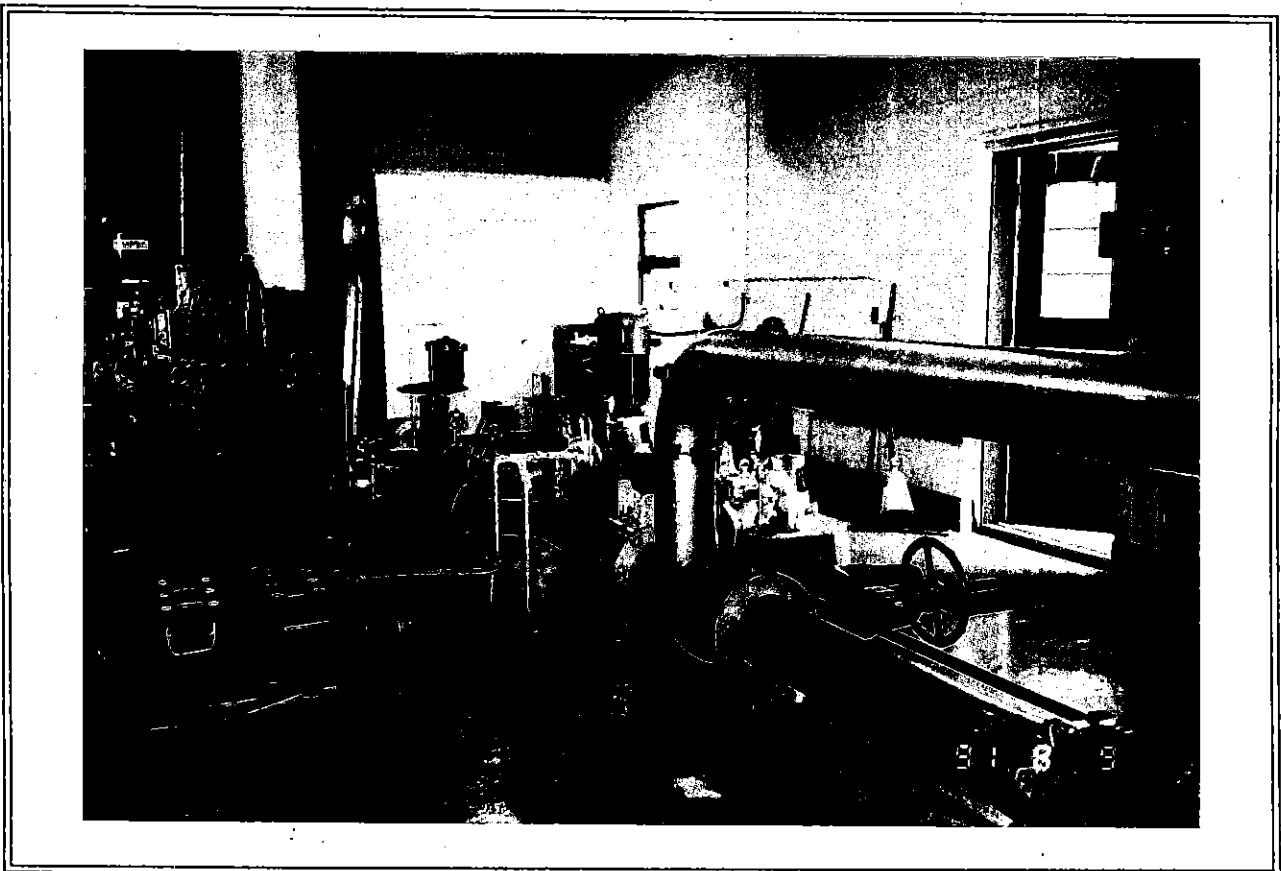
Photo #2

COLONNE MELLE AU COMPTEUR  
BIF REPARÉE

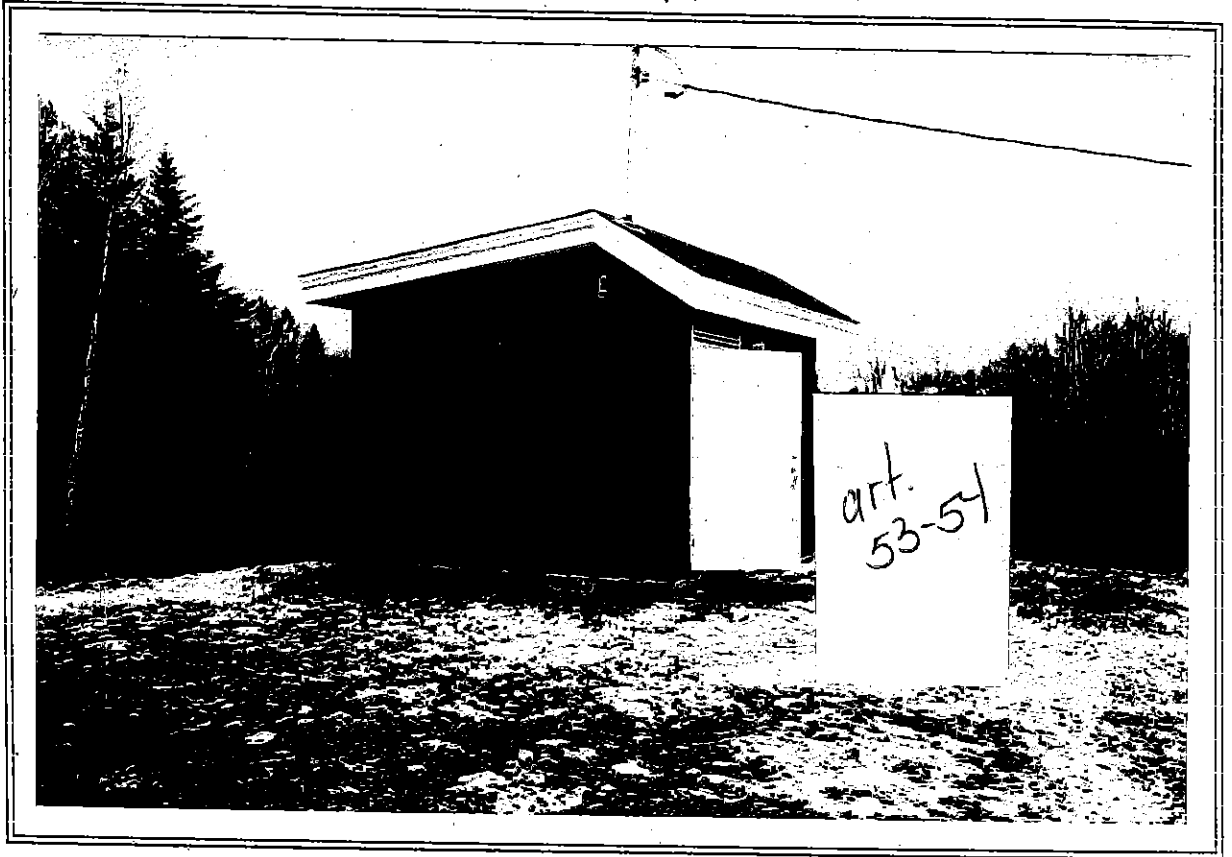
Photo #1

Puits

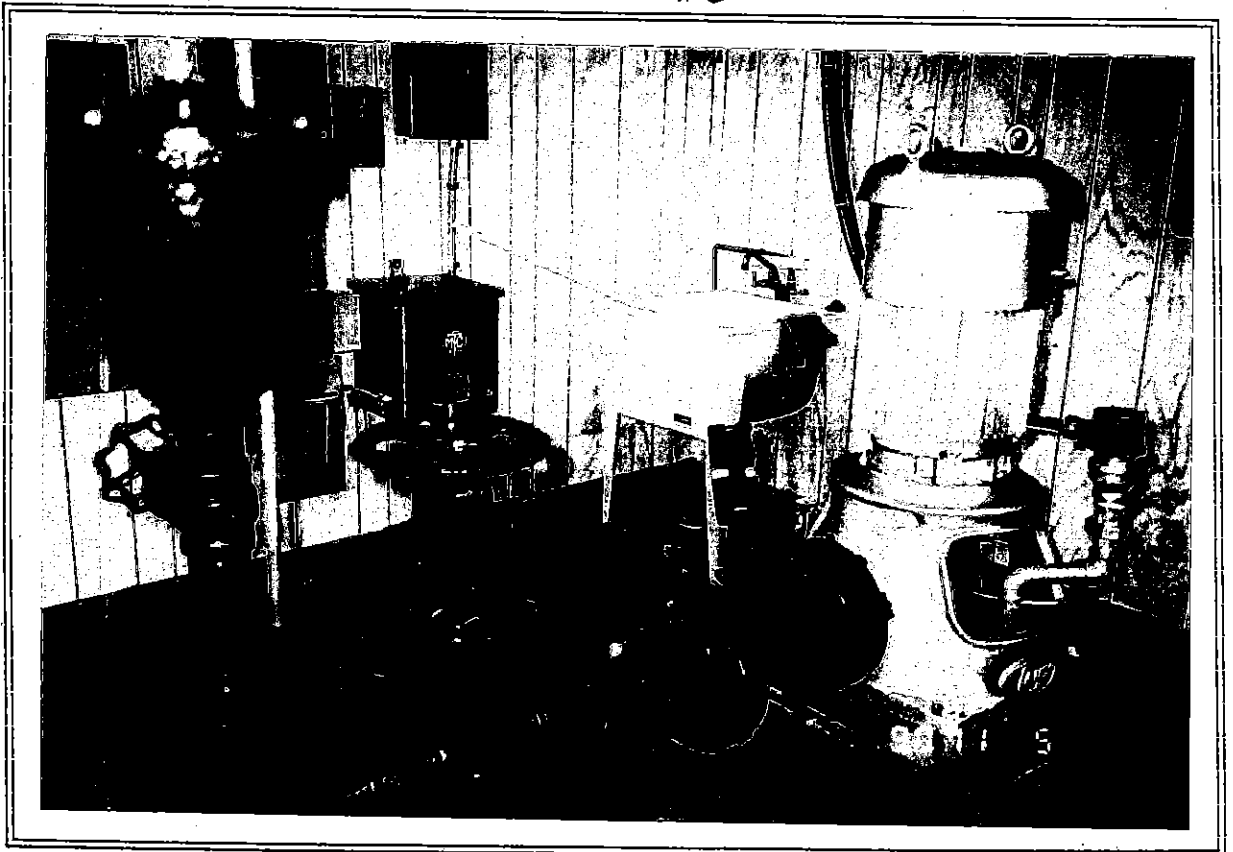
Photo #2

Equipments  
à l'intérieur  
du puits

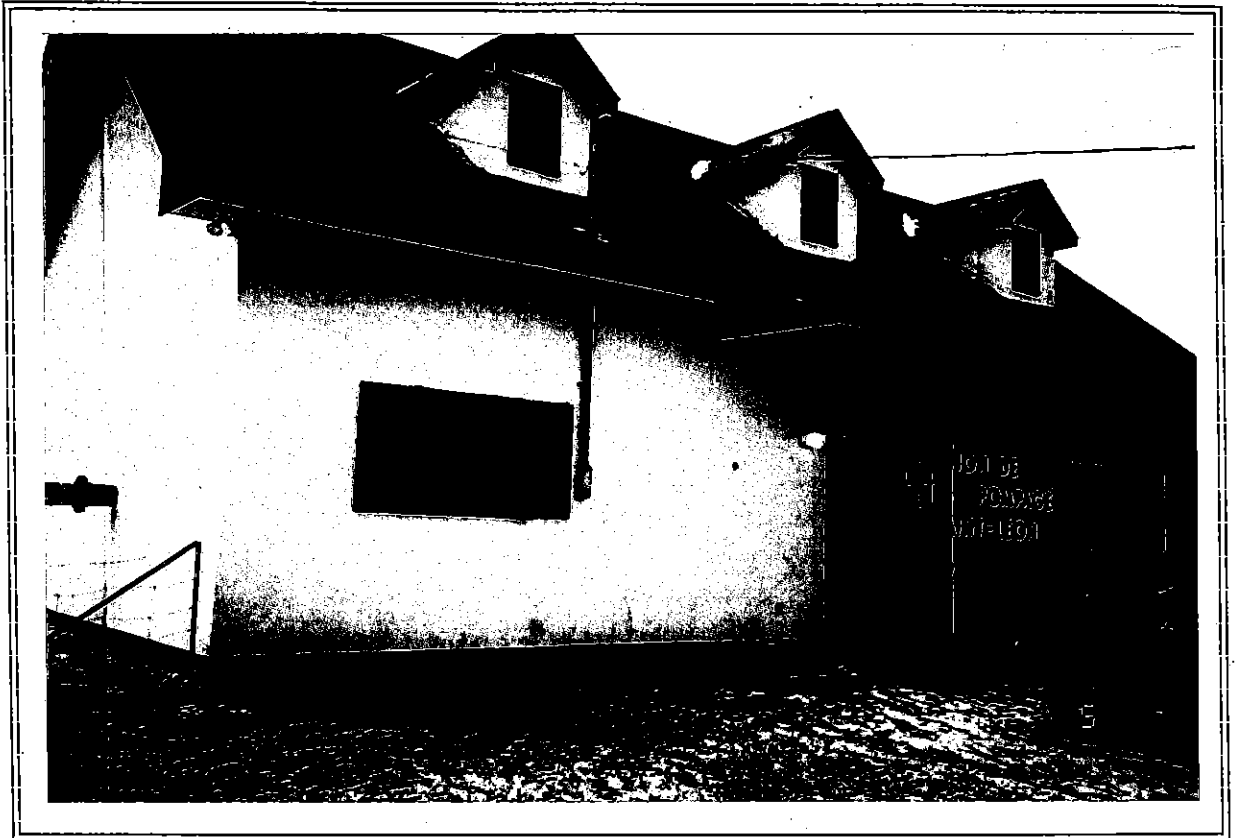
Photo # 3

Station de  
pompage

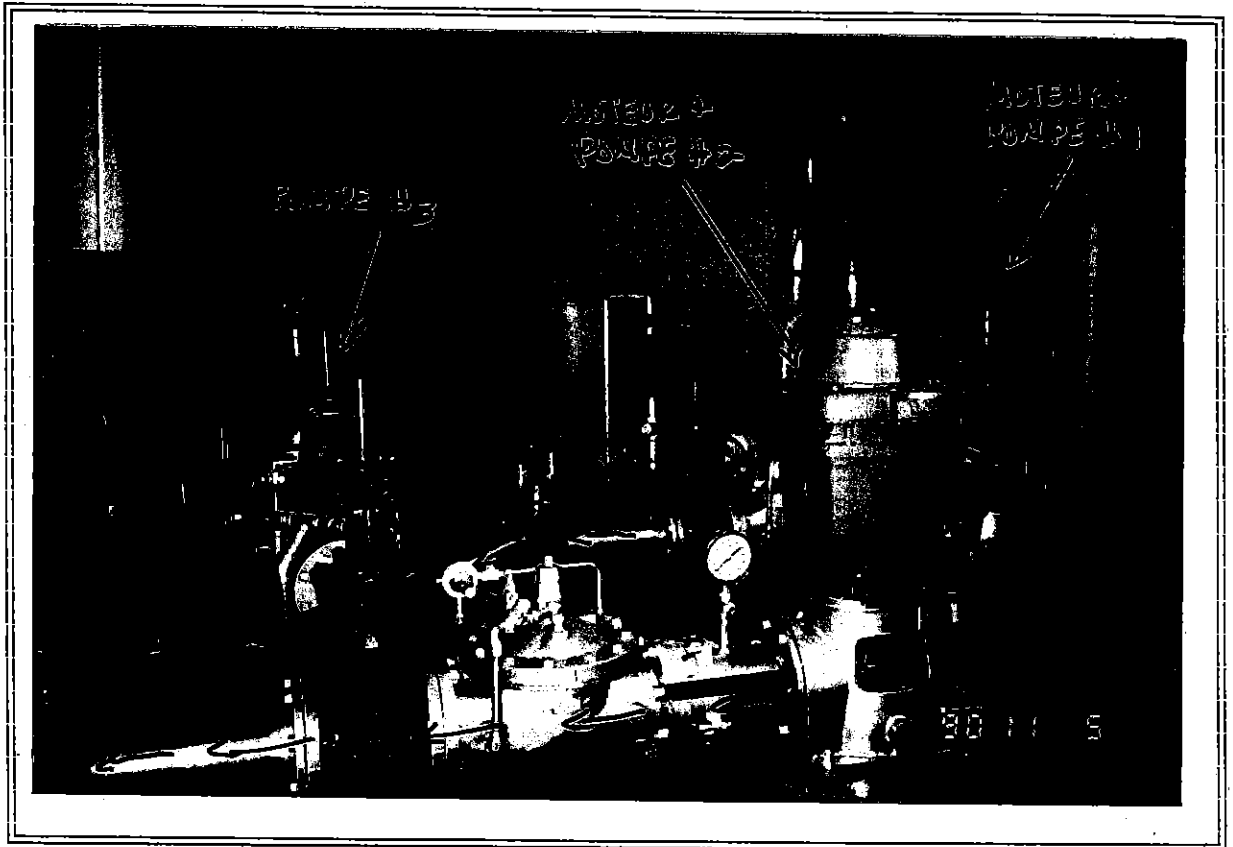
Photo #4

POMPES #1-2-3
