Objet : Demande d'accès concernant :  
5875, chemin Chambly à Saint-Hubert

Objet : Terrain contaminé situé au 5875, chemin Chambly à Saint-Hubert

## RAPPORT D'INSPECTION

N/DOSSIER : P-7610-16-01-0618700

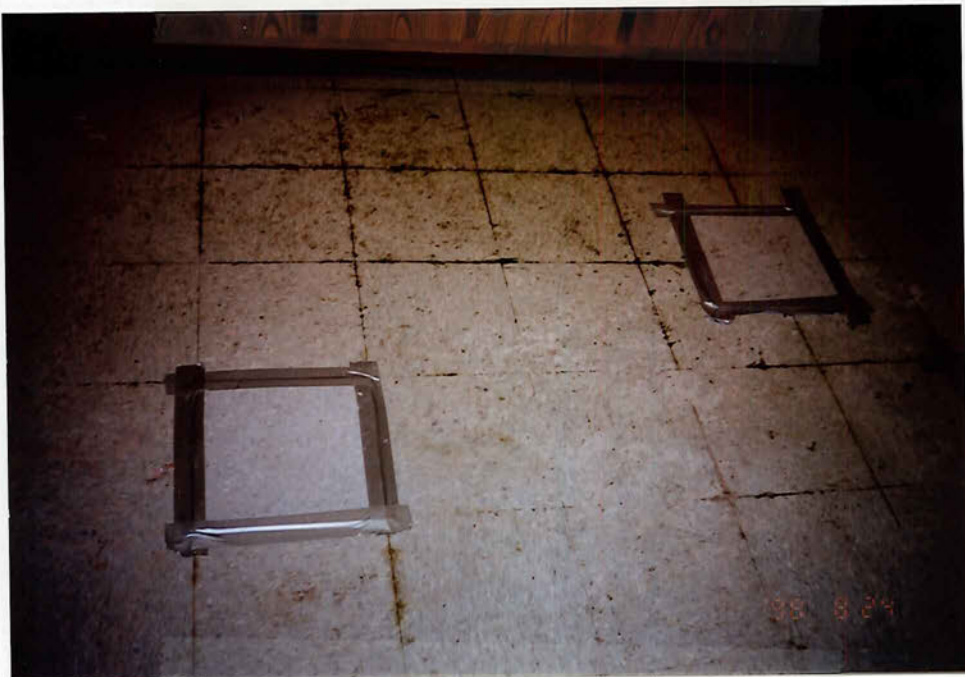
- Taches noirâtres sur les tuiles du plancher de la cuisine, indiquant qu'il y a eu contact avec du mazout ;
- Nette odeur de mazout relevée sur une carotte de béton qui avait été prélevée, il y a 3 semaines, sur le plancher de la cuisine - ce qui suggère un contact prolongé avec du mazout ;

Photo # :1	Date :98/08/24
Identification :	
Bureau de Poste de St-Hubert	
Plancher de la cuisine, au sous-sol	
Note :	
Présence de taches noirâtre sur les tuiles du plancher, indiquant qu'il y a eu contact avec du mazout.

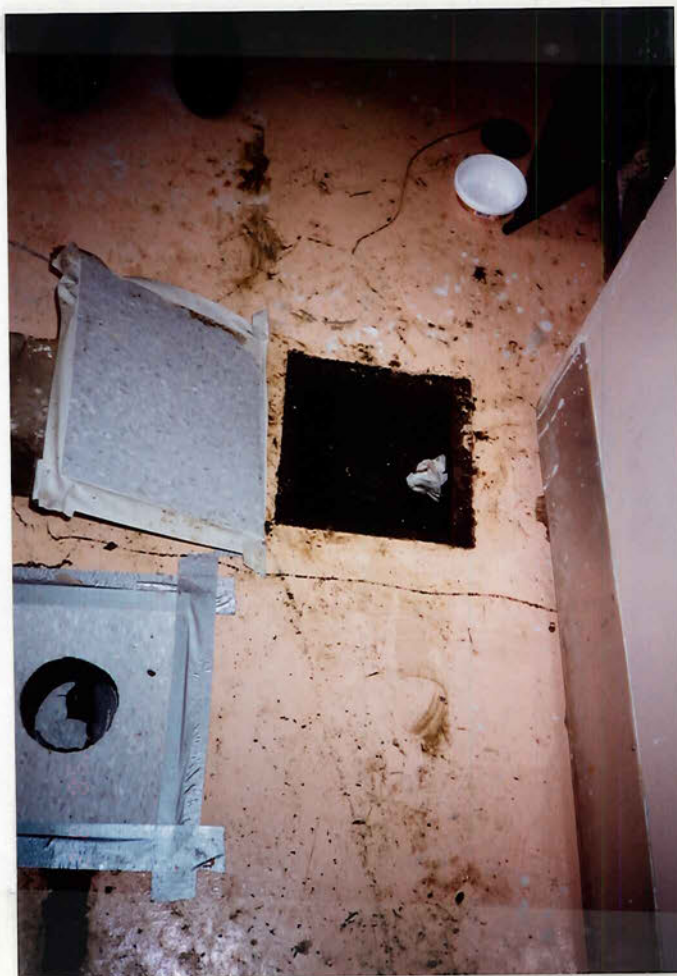
De toute évidence, le mazout a emprunté le drain de plancher avant de refluer sur le plancher du sous-sol. J'ignore toutefois si le mazout a rejoint le réseau d'égout municipal.

- Film huileux flottant en surface du drain de plancher de la cuisine, en face du lavabo ;
- Nette odeur de mazout dans le drain de plancher se trouvant dans l'entrée arrière de l'immeuble, derrière la cuisine ; film huileux sur le pourtour de ce drain de plancher ;

Photo # :2	Date :98/08/24
Identification :	
Bureau de Poste de St-Hubert.	
Drain de plancher situé dans l'entrée arrière de l'immeuble.	
Note :	
Il y avait un film huileux sur le pourtour du drain, qui n'est pas visible sur la photo.
