## INTERVENTION TERRAIN

N° intervention : 301032947	Type d'intervention : Intervention d'urgence-environnement (terrain)
N° gestion documentaire : 7110-17-01-49025-01	N° du rapport d'urgence : 401354317
N° demande : 200394979	Type de demande : Urgence
Catégorie : <input checked="" type="checkbox"/> 1 <input type="checkbox"/> 2 <input type="checkbox"/> 3	
Objet de l'intervention : Déversement 200 litres d'huiles usées route O'Brien, l'Avenir

## RAPPORT D'INSPECTION

N° intervention : 301032948    Type d'intervention : Inspection pour suivi d'urgence  
N° gestion documentaire : 7110-17-01-49025-01    N° du rapport d'inspection : 401351599  
N° demande : 200394979    Type de demande : Urgence  
But de l'inspection : Déversement 200 litres d'huiles usées route O'Brien, l'Avenir

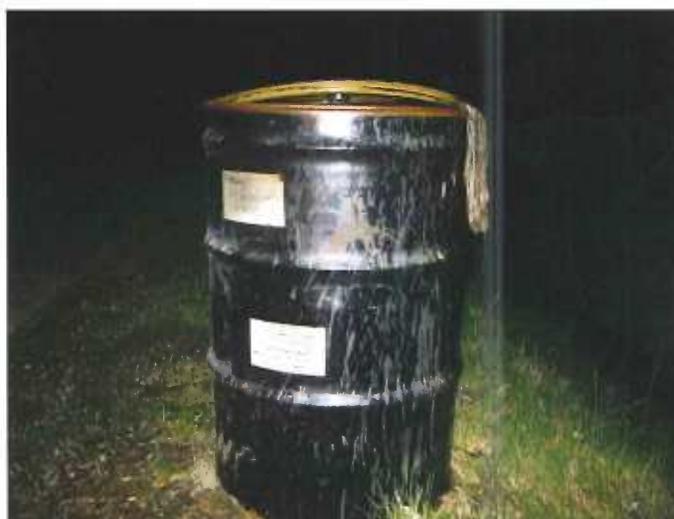
Photo no : 1

Description : Vue du baril métallique

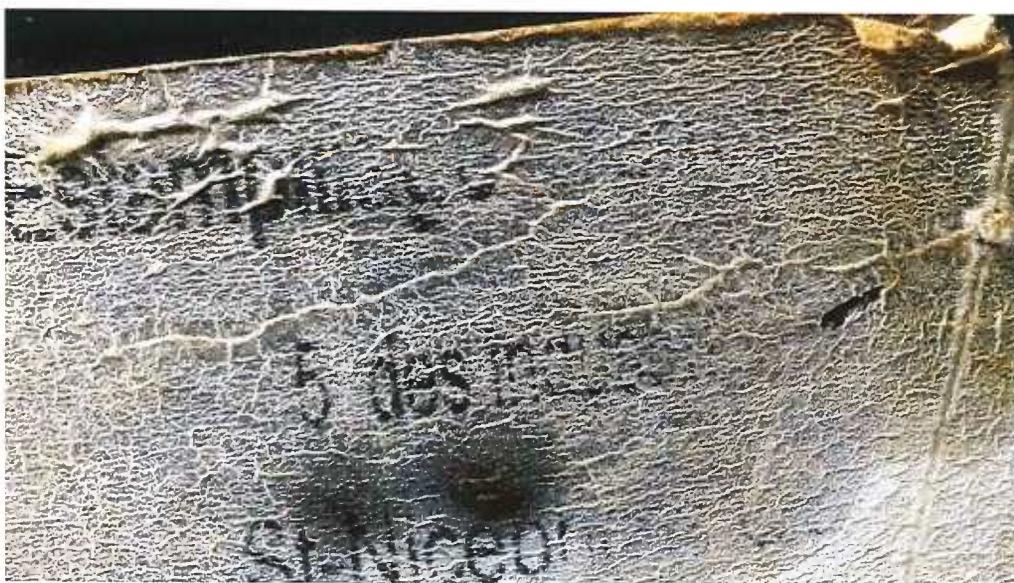
20160507\_113326.jpg

À 13 heures 20, je constate qu'il y a une étiquette apposée sur le baril métallique trouvé au bord de la route O'Brien. Je lis sur cette étiquette le nom de la compagnie Estampillage Tremblay située au 5 rue des Industries dans le secteur St-Nicéphore à Drummondville. Après ce constat, je prends un échantillon du contenu du baril, puis je me rends sur la rue des Industries à Drummondville. Je trouve le bâtiment qui héberge la compagnie; je vois quatre barils métalliques entreposés dans la cour (voir photo # 144439). Je constate que ces barils sont vides mais ils ressemblent à celui trouvé sur la route O'Brien. Sur place, je sens une odeur de vernis.

Étiquette posée sur le baril

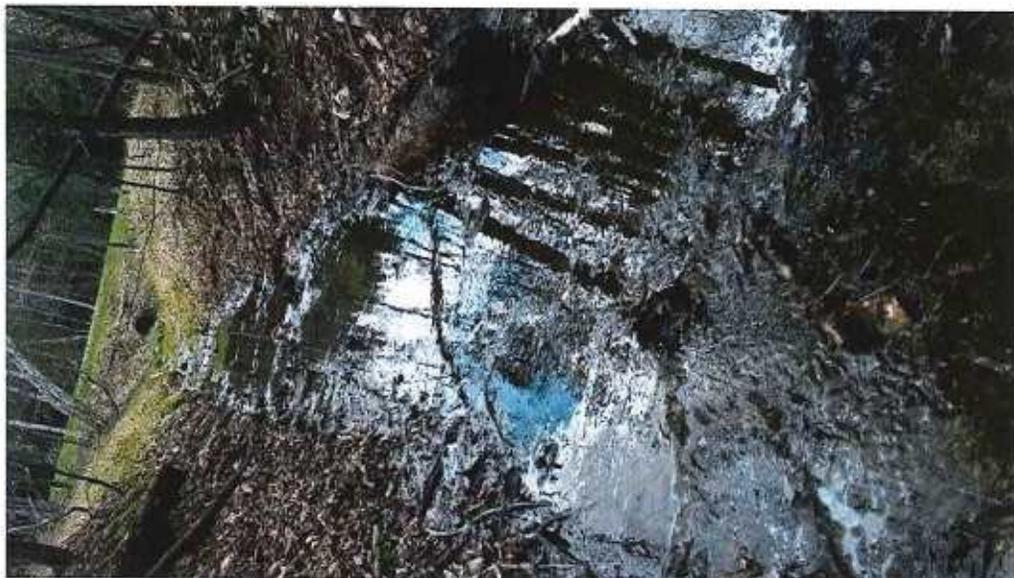
20160507\_114214.jpg

Eau huileuse du fossé

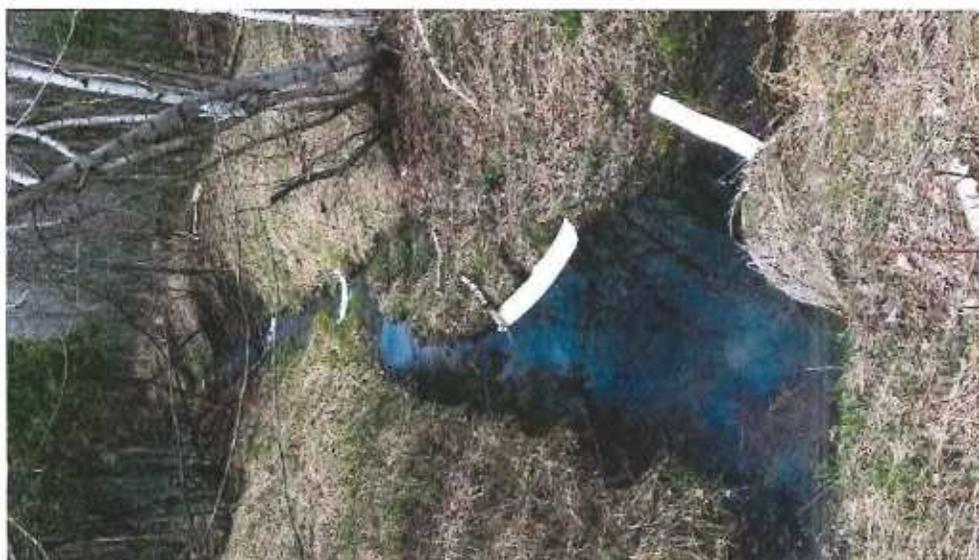
20160507\_130228.jpg  
Vue des boudins

Je constate également la présence d'un cours d'eau dans la zone de l'évènement. Je parcours le long du cours d'eau accompagné des pompiers et je constate que le cours d'eau est touché par le déversement car je vois des traces arc-en-ciel sur l'eau (voir photo # 130228). Après ce constat, je mets des boudins dans le fossé pour arrêter l'écoulement du filet d'eau contaminée dans le cours d'eau. Ensuite, je place des boudins dans le cours d'eau pour récupérer la contamination.

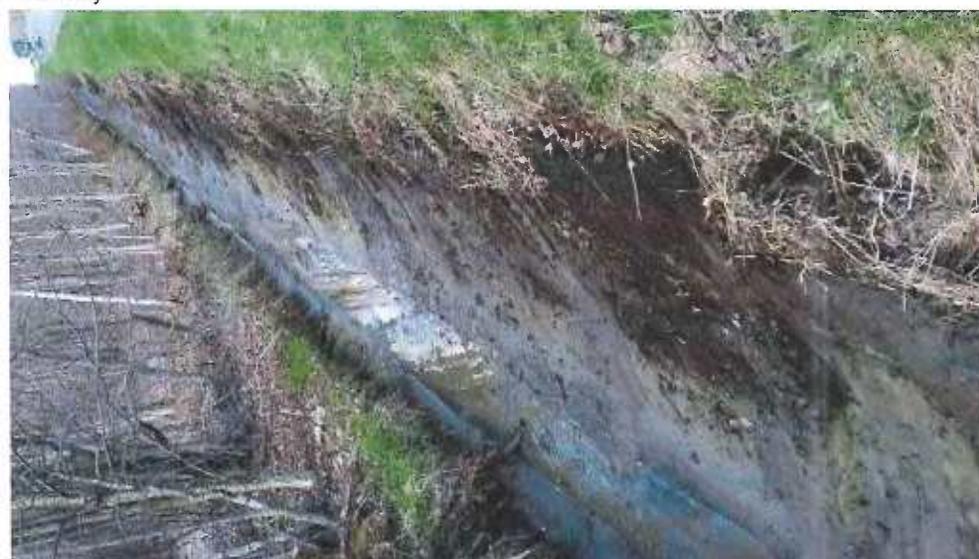
20160507\_163920.jpg  
Fossé nettoyé

À 16 heures 41 le fossé contaminé est excavé (voir photo # 163920). Environ 36 verges cubes de terre contaminées sont excavées (27,5 mètres cubes). Les terres contaminées sont entreposées dans la cour du service incendie sur des bâches imperméables. Le tout est recouvert d'autres bâches imperméables.

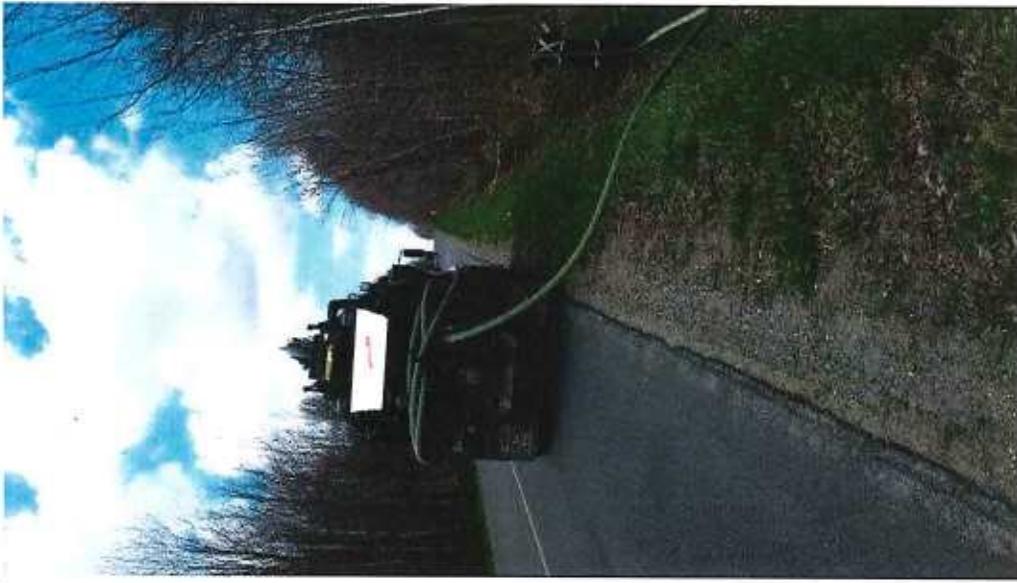
20160507\_113446.jpg

Je vois sur place deux camions citernes de 23-24 Je constate que la récupération de l'eau du fossé a commencé (voir photo # 113446).

Vue du camion 23-24

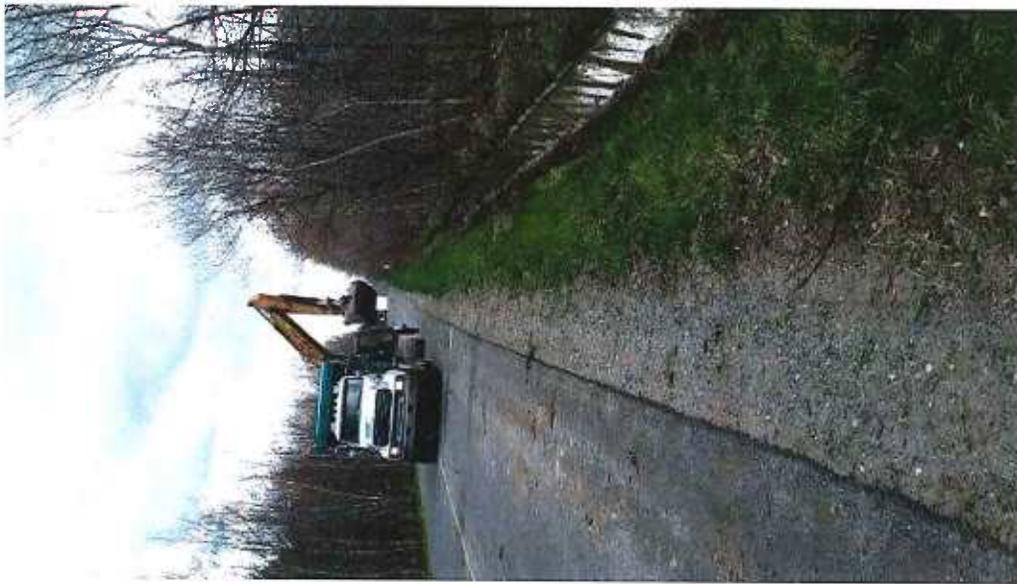
20160507\_161623.jpg

À 14 heures 30 23-24 termine le pompage de l'eau contaminée. Environ 1 700 galons (6 435 litres) d'eau huileuse a été récupérée (voir photo # 161623).

Recupération des sols
