**Objet : Demande d'accès n° 2004 57562- Réponse**

**1 Identification**

<b>N° intervention :</b> 300942672, 301003424	<b>Type d'intervention :</b> Inspection pour suivi de manquement
<b>N° gestion documentaire :</b> 7610-16-01-0112000	<b>N° du rapport d'inspection :</b> 401309557
<b>N° demande :</b> 200158823	<b>Type de demande :</b> Projet / programme
<b>But de l'inspection :</b> Groupe Vrac R.D.C. inc. Mercier	
Suivi de l'avis de non-conformité (ANC) du 2014-08-12 pour art.66 al. 2 de la Loi sur la qualité de l'environnement (LQE) (dépôt de matières résiduelles (MR), béton en bloc, asphalte, brique et résidus de concassage de béton, brique, asphalte) et de la sanction administrative pécuniaire (SAP) du 2015-01-21.

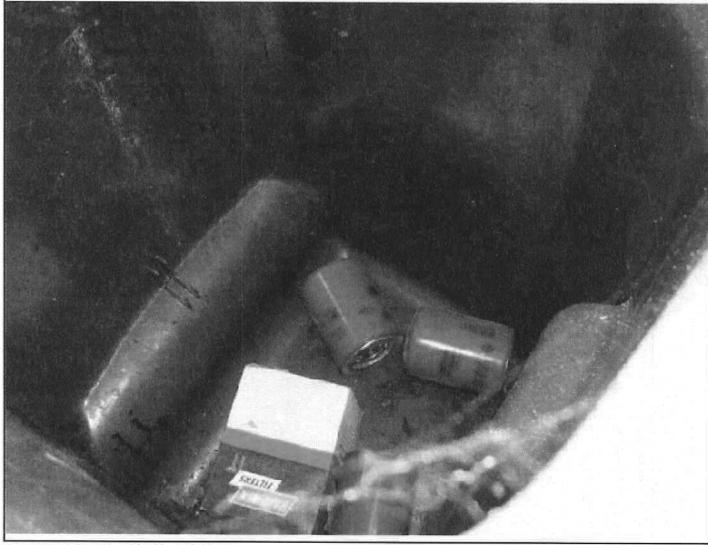
*DSCN2543 (640x480).jpg*  
Bac contenant quelques filtres à huiles usés

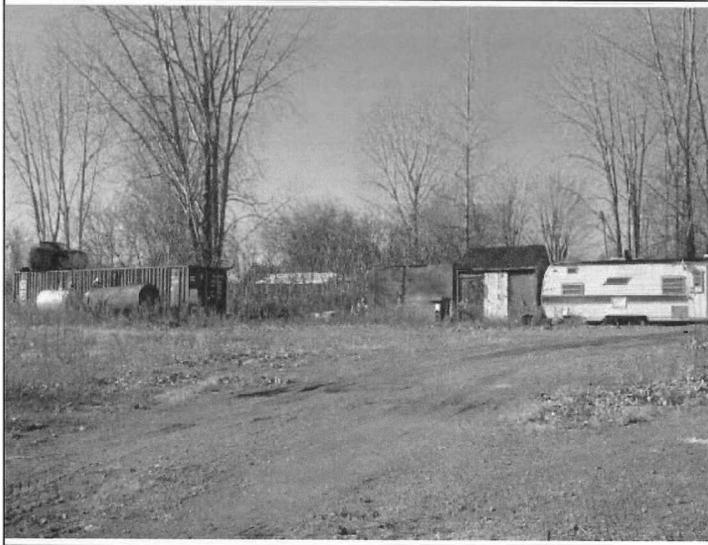
*DSCN2546 (640x480).jpg*  
Vue d'ensemble de la roulotte, des abris, du bac, du conteneur marin et des réservoirs.

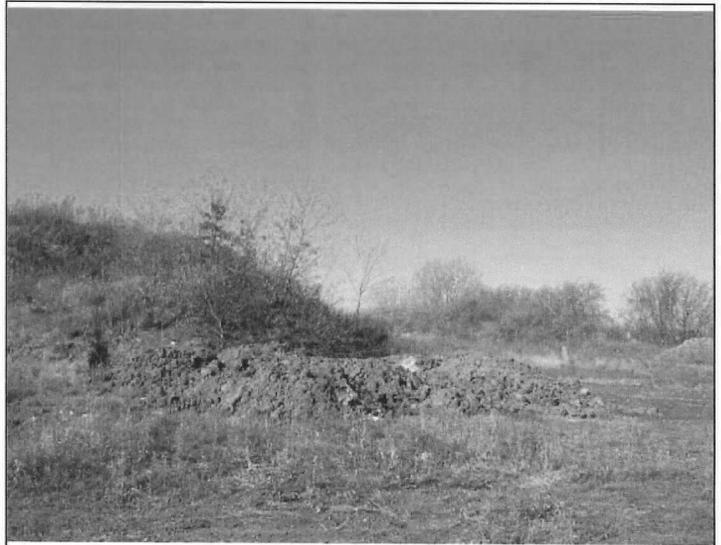
- Non loin, il y a des petits tas de sol qui semblent non contaminés car il n'y a aucune odeur d'hydrocarbure (**DSCN2547**) et en face il y a encore un gros tas de sol constaté auparavant (**photo DSCN2548**).

*DSCN2547 (640x480).jpg*  
Petits tas de sol non contaminés selon l'absence d'odeur.

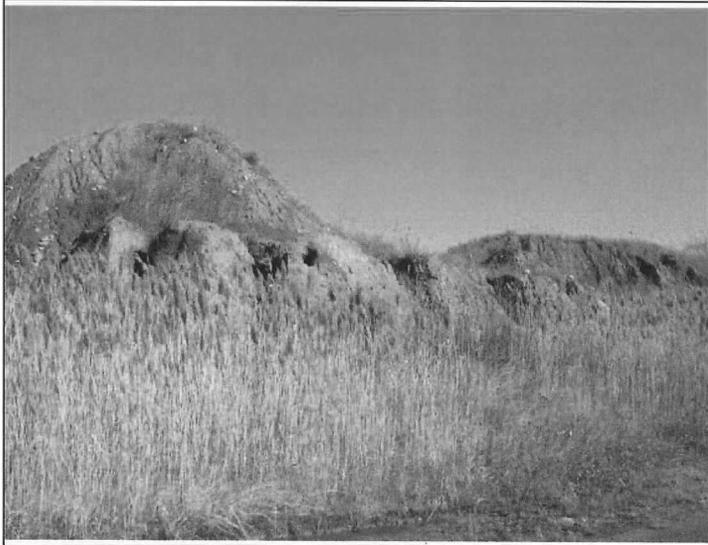
*DSCN2548 (640x480).jpg*  
Gros tas de sol.

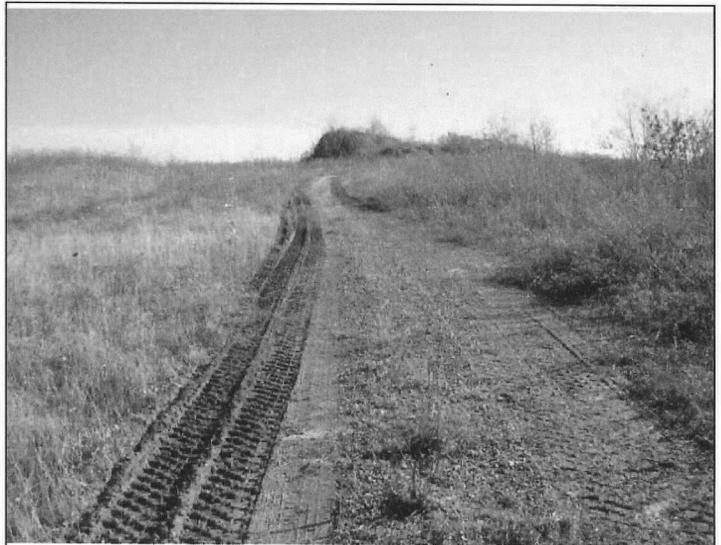
- Il y a des traces fraîches de pneus au sol en avançant vers l'arrière de la sablière (**DSCN2549**).
- À l'arrière de la sablière, je remarque que l'état des lieux est tel que je l'ai vu en juillet dernier. Sur la droite d'un chemin, il y a un tas de résidus de béton, bloc de béton, béton armé, béton avec des tuyaux de plastique, voir le P-1 (**point GPS : N45°18'55.2", W073°42'35.7"**) (**DSCN50 à 54**).

*DSCN2549 (640x480).jpg*  
Traces fraîches de pneus au sol.

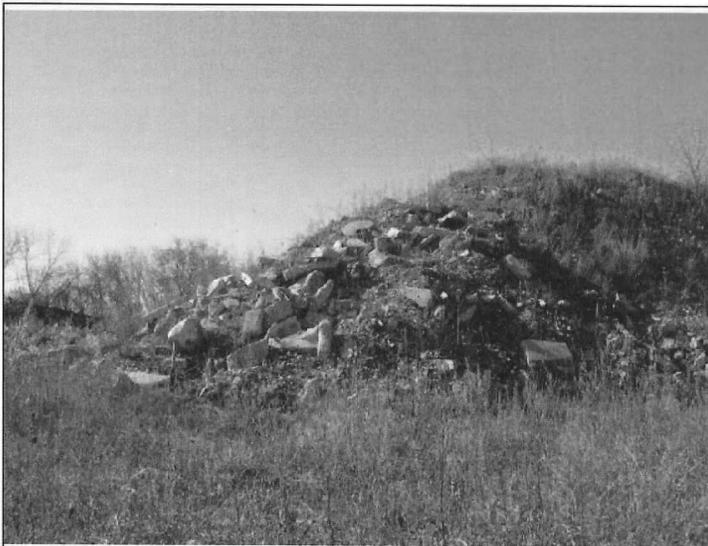
*DSCN2550 (640x480).jpg*  
P-1, tas de résidus de béton, bloc de béton, béton armé...

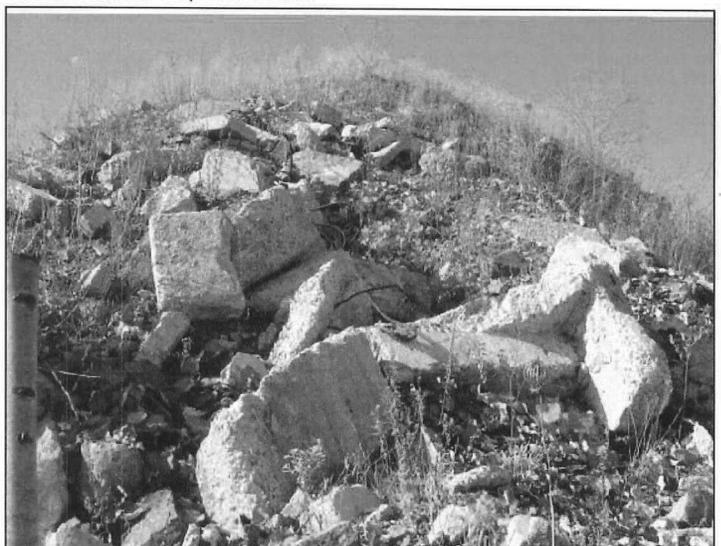
*DSCN2551 (640x480).jpg*  
Résidus de béton, bloc de béton et béton armé.

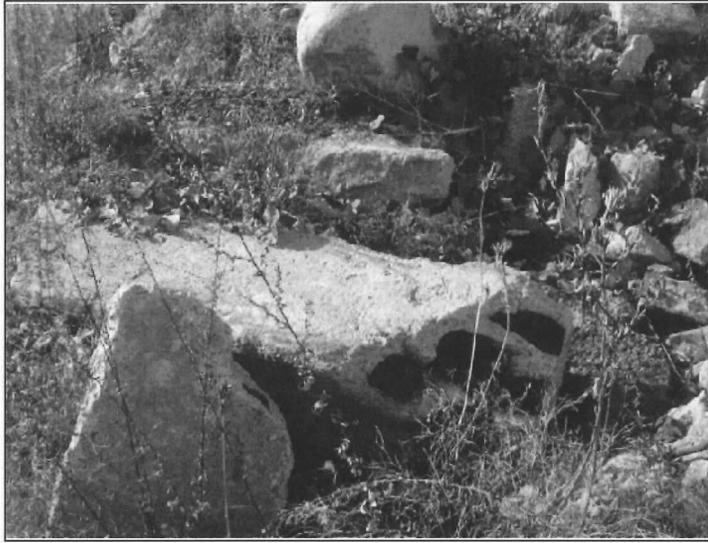
DSCN2552 (640x480).jpg  
Béton avec tuyaux de plastique.

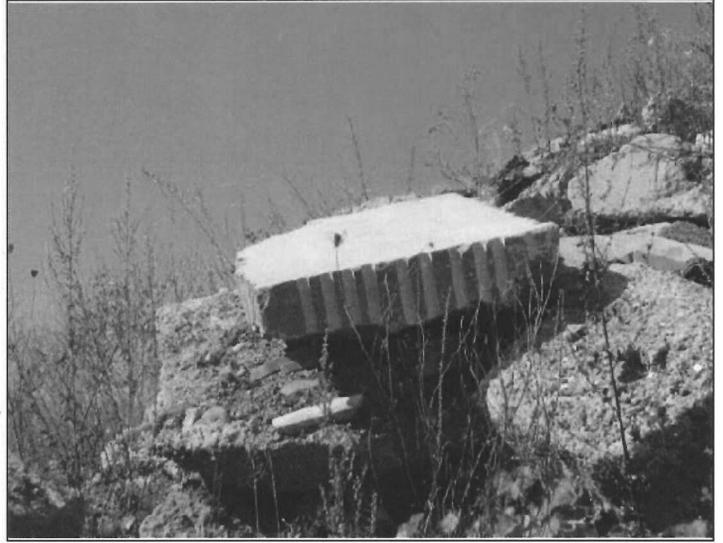
DSCN2553 (640x480).jpg  
Bloc de béton.

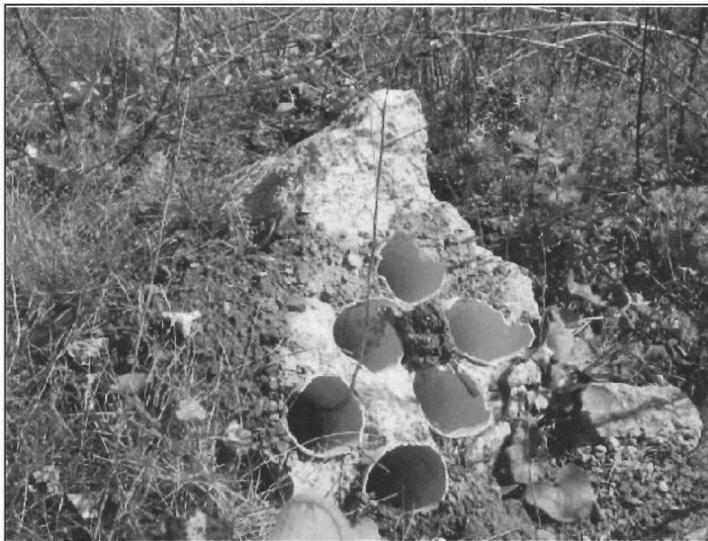
DSCN2554 (640x480).jpg  
Béton avec tuyaux de plastique.

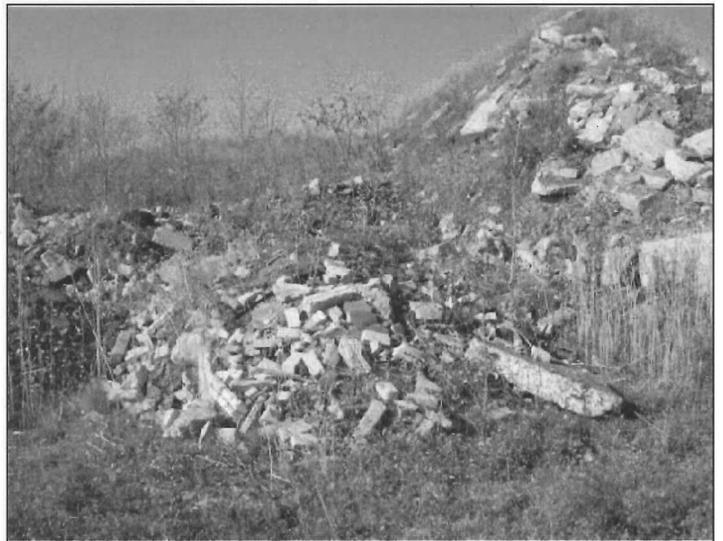
DSCN2555 (640x480).jpg  
Blocs de béton et briques.

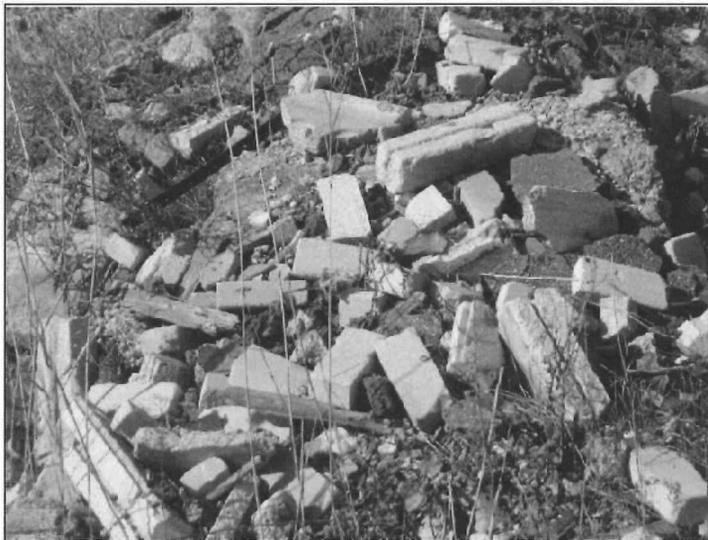
DSCN2556 (640x480).jpg  
Résidus de briques et d'asphalte.

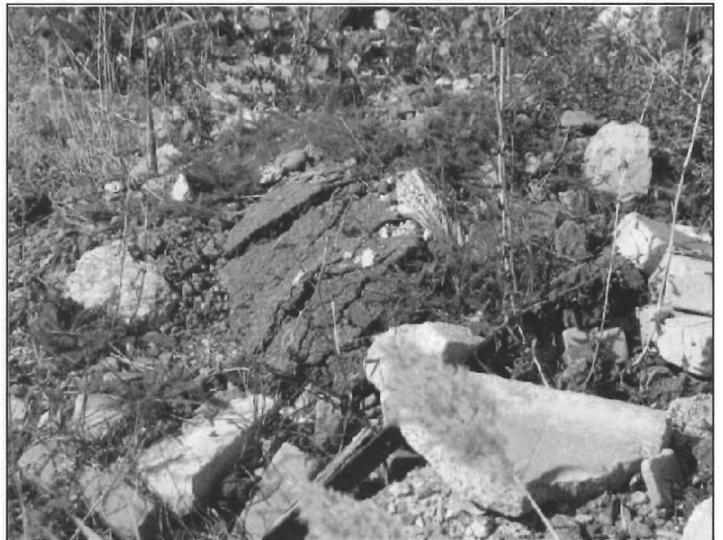
DSCN2557 (640x480).jpg  
Résidus de béton et d'asphalte

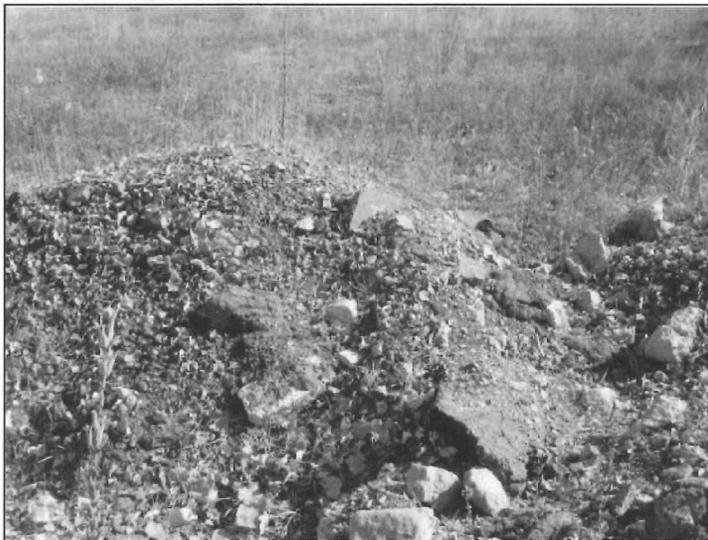
DSCN2561 (640x480).jpg  
Tas de gravier et sol sur le devant du P-2 voir panorama A.

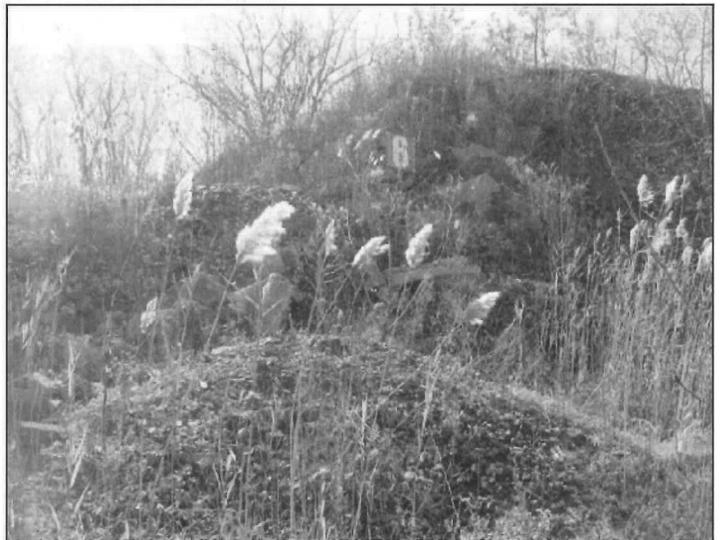
- À côté, il y a un autre tas de gravier et de sol et derrière un tas de résidus de bloc de béton (**DSCN2562**) ainsi qu'un amas composé de 4 tas de roche, de béton bitumineux, de bloc de béton, de gravier et de sol, voir P-3 (**DSCN63, 64, et 66**) (**point GPS : N45°18'54.3", W073°42'35.4"**).

DSCN2562 (640x480).jpg  
Tas de gravier + sol et derrière un tas de résidus de bloc de béton.

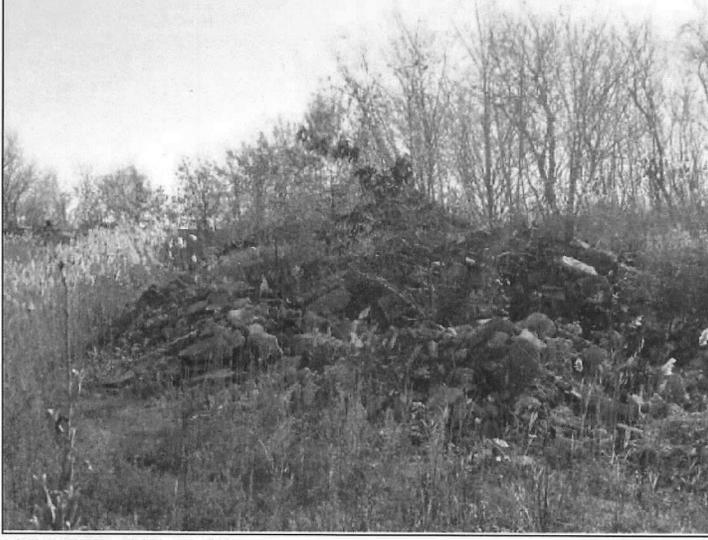
DSCN2563 (640x480).jpg  
P-3, amas composé roche, d'asphalte, de bloc de béton, de gravier + sol.

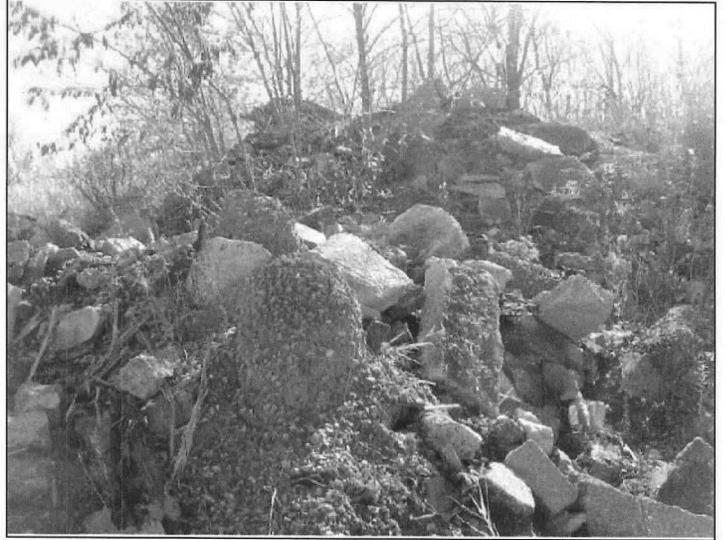
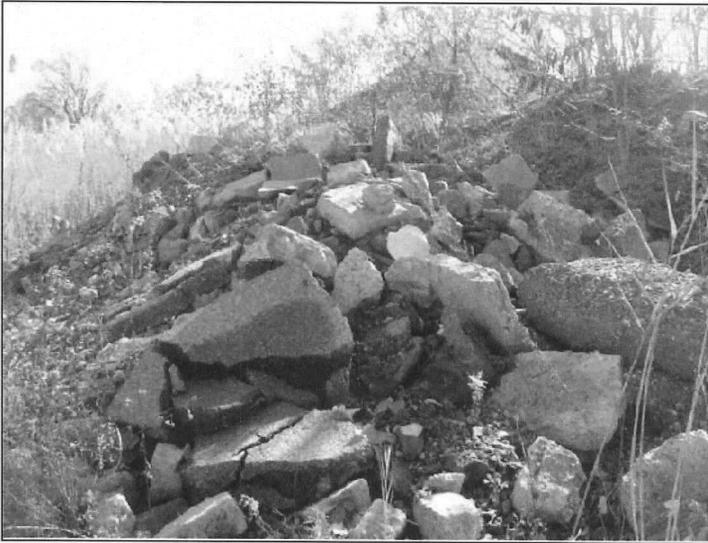
DSCN2564 (640x480).jpg  
P-3, vue rapprochée

DSCN2566 (640x480).jpg  
P-3, vue rapprochée.

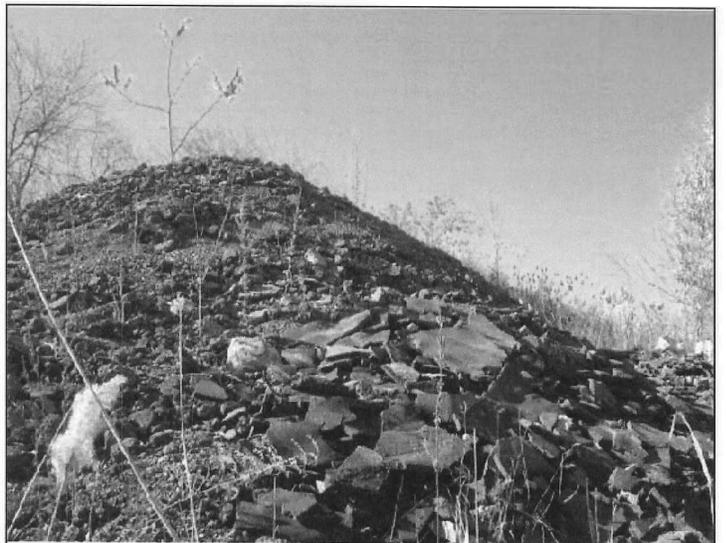
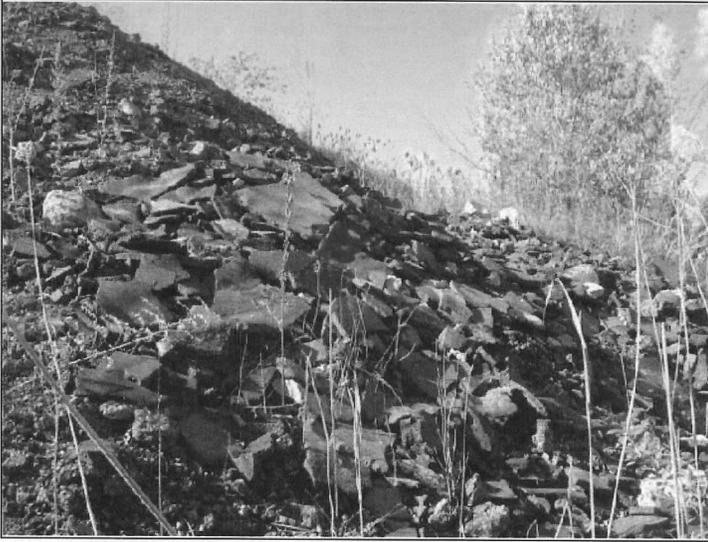
- À côté, il y a un autre tas de gravier, roche et sol ainsi que des résidus de béton bitumineux, voir P-4 (**DSCN2567, 68**) (**point GPS : N45°18'53.8", W073°42'35.3"**).

DSCN2567 (640x480).jpg  
P-4, tas de gravier, sol et roche ainsi que des résidus d'asphalte

DSCN2568 (640x480).jpg  
P-4, vue rapprochée.

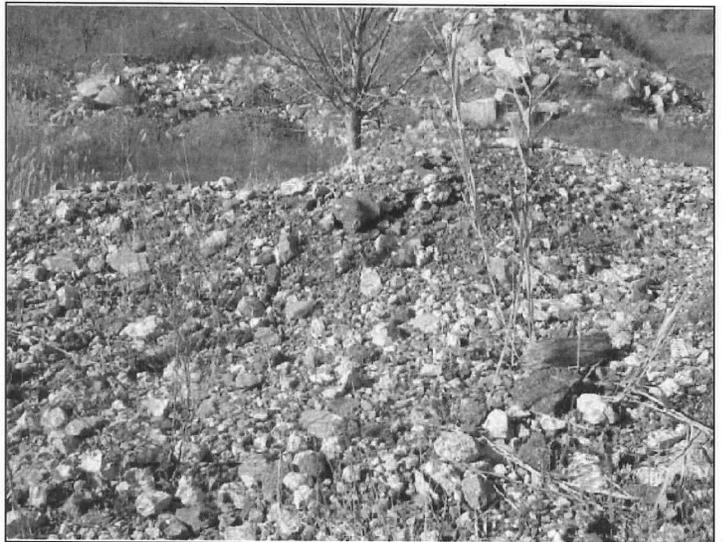
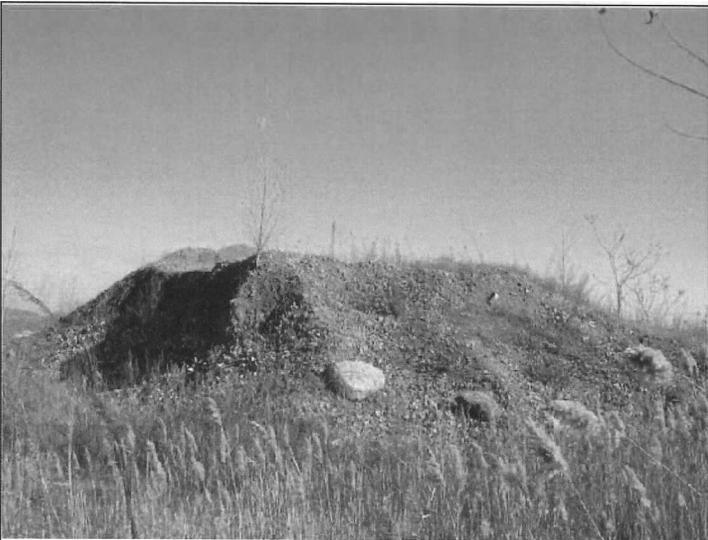
- Il y a aussi un gros tas de résidus de concassage de brique, béton et asphalte + sol, voir P-5 (**DSCN2574, 75**) (**point GPS : N45°18'54.4", W073°42'34.5"**) sur lequel je monte afin de prendre **deux photos panorama B et C** qui montrent une vue d'ensemble des tas décrit ci-dessus (voir P1 à P-4) et d'un autre grand amas de résidus de béton, béton armé et brique qui s'étend en moyenne sur environ 150 pieds x 10 pieds, voir P-6 (**DSCN2587 à 2592, 2594, 95 et 96**) (**point GPS : N45°18'53.2", W073°42'33.5"**)

DSCN2574 (640x480).jpg  
P-5, vue rapprochée des résidus de concassage

DSCN2575 (640x480).jpg  
P-5, gros tas de résidus de concassage...

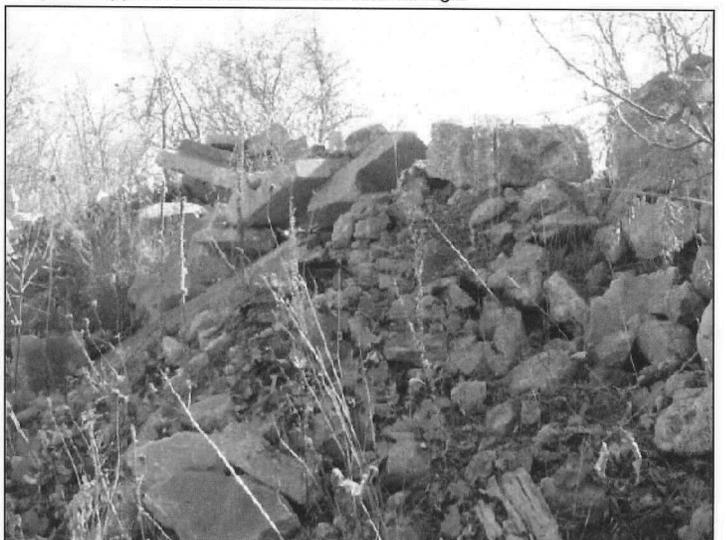
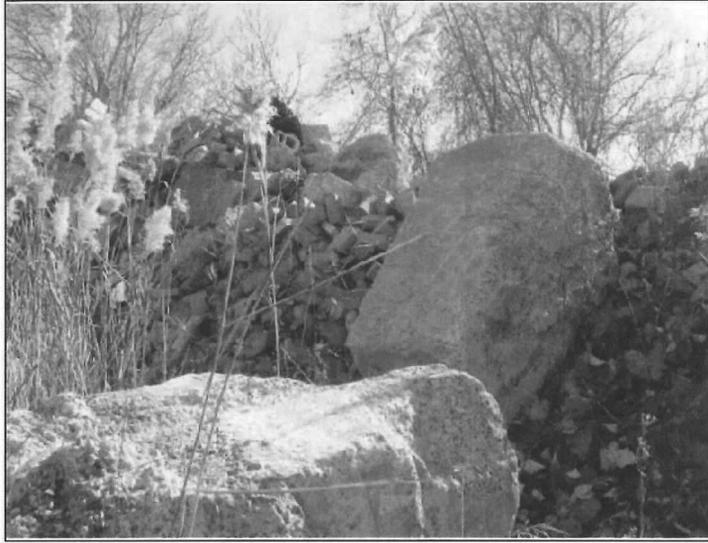
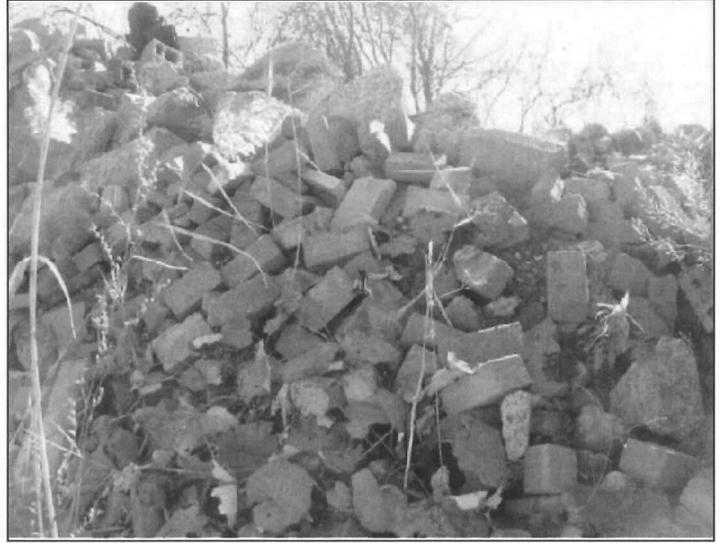
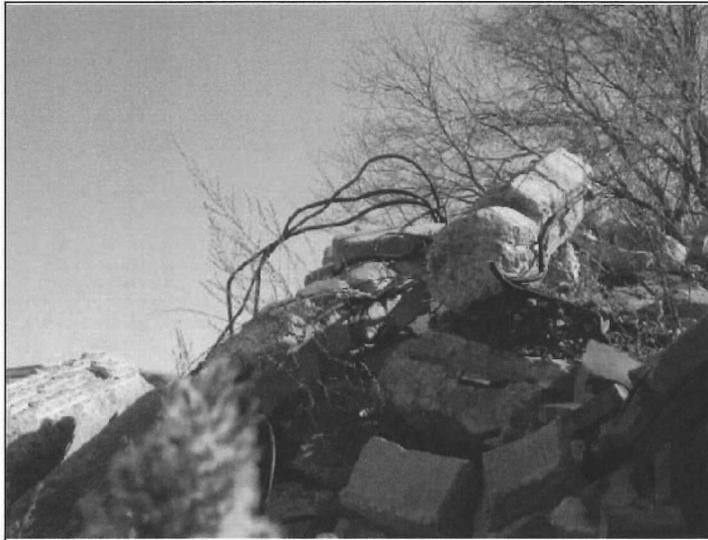
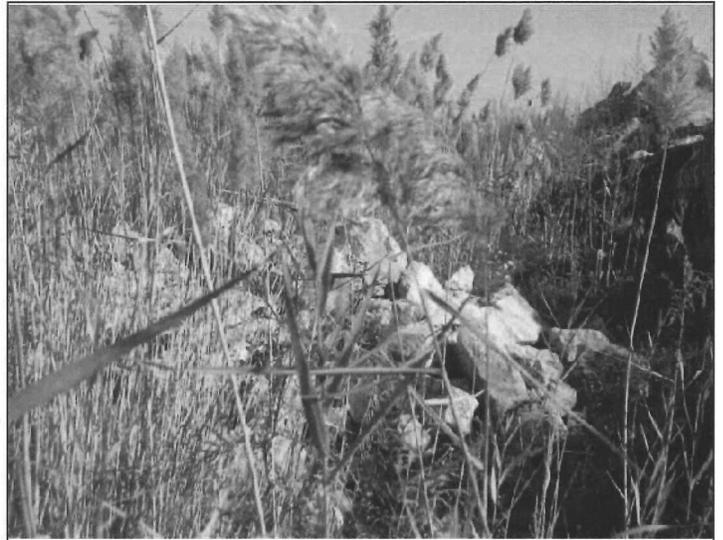
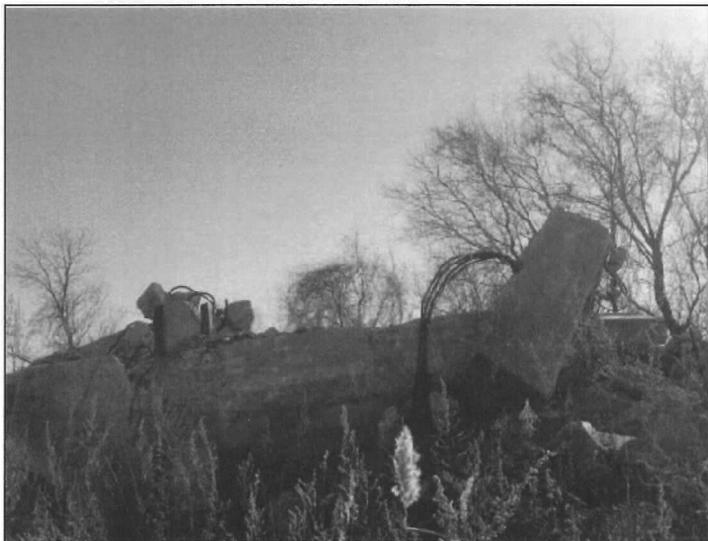
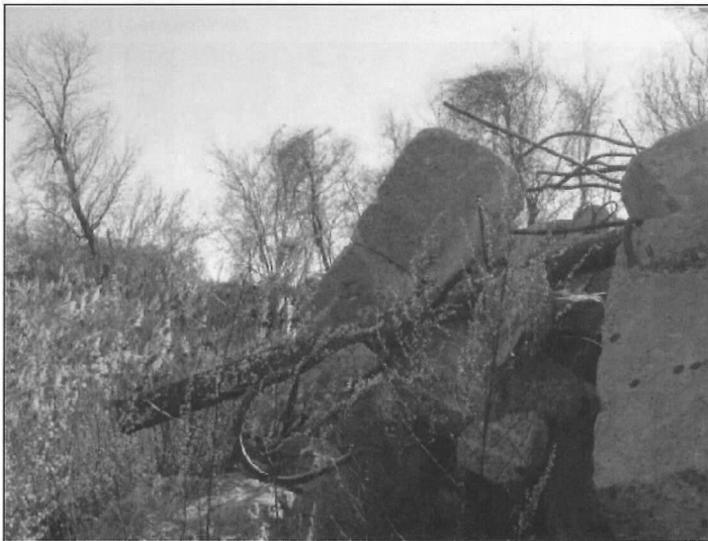
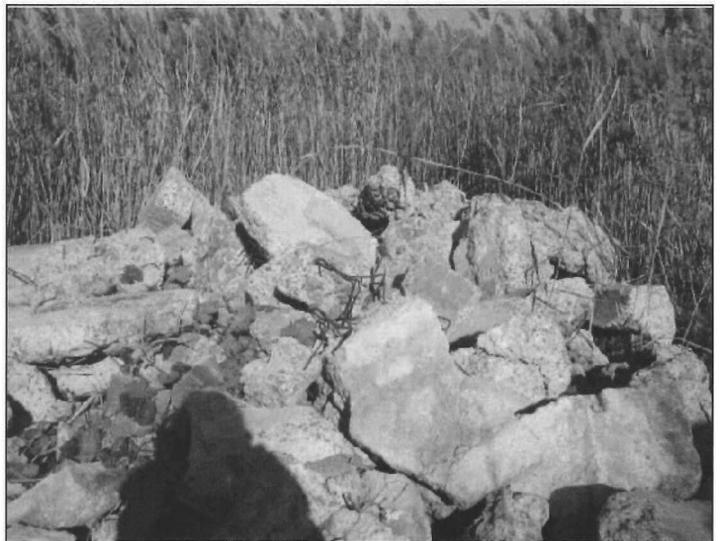
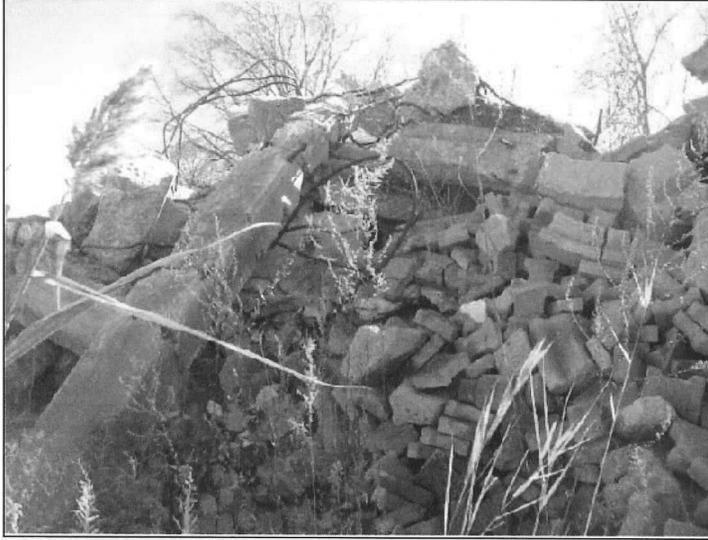
DSCN2587 (640x480).jpg  
P-6, vue rapprochée.

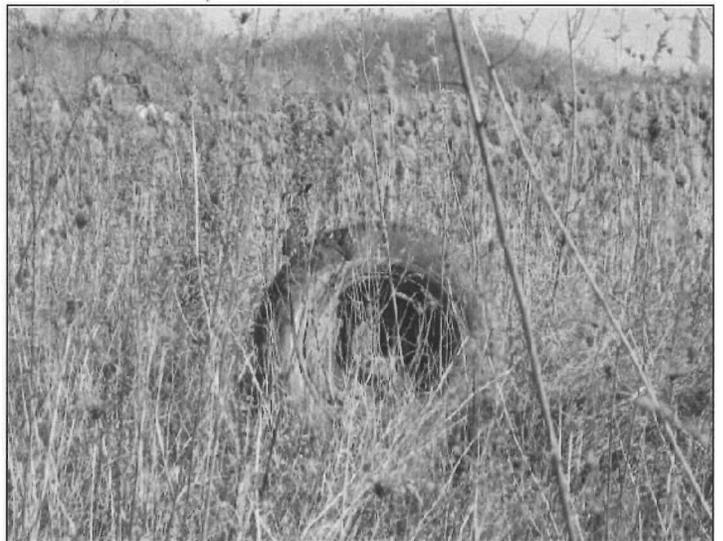
- Tout près du P- 5, il y a un pneu sur jante (**DSCN2593**).

DSCN2593 (640x480).jpg  
Pneu avec la jante

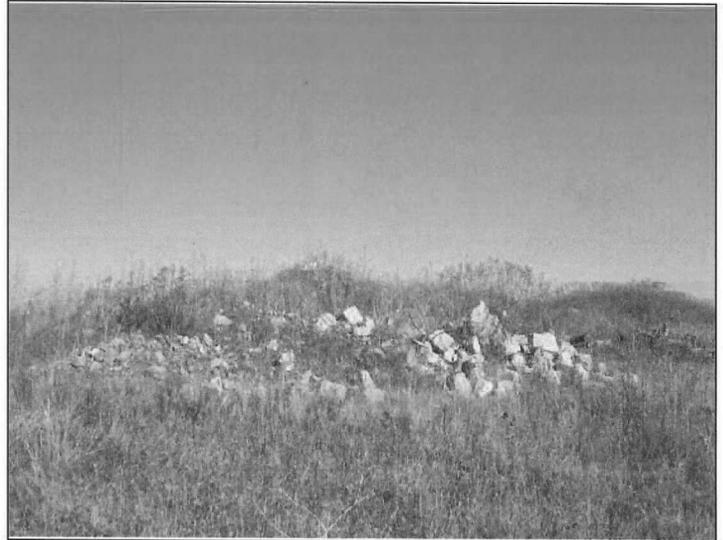
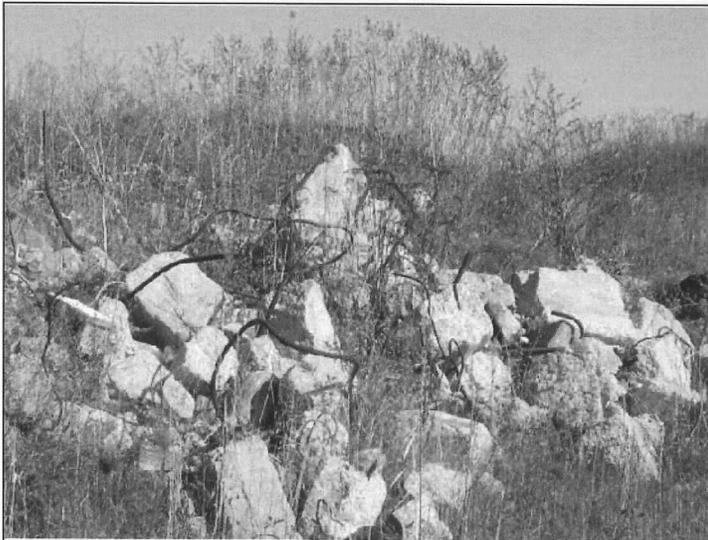
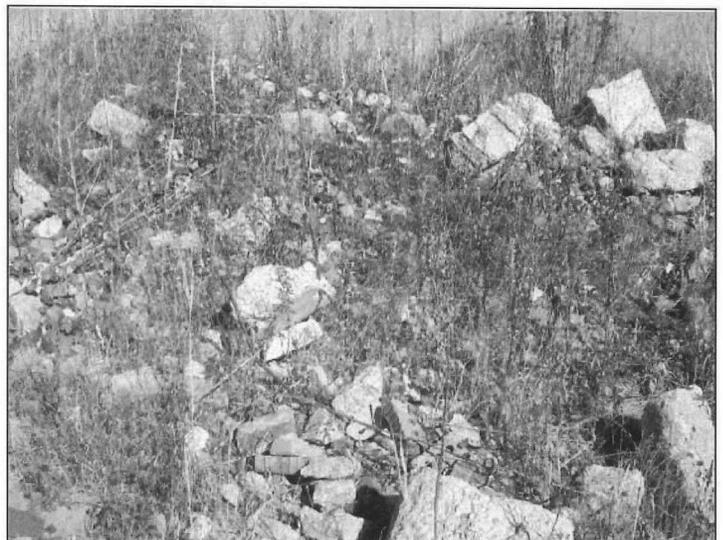
DSCN2597 (640x480).jpg  
P-7, vue d'ensemble.

DSCN2598 (640x480).jpg  
P-7, vue rapprochée.

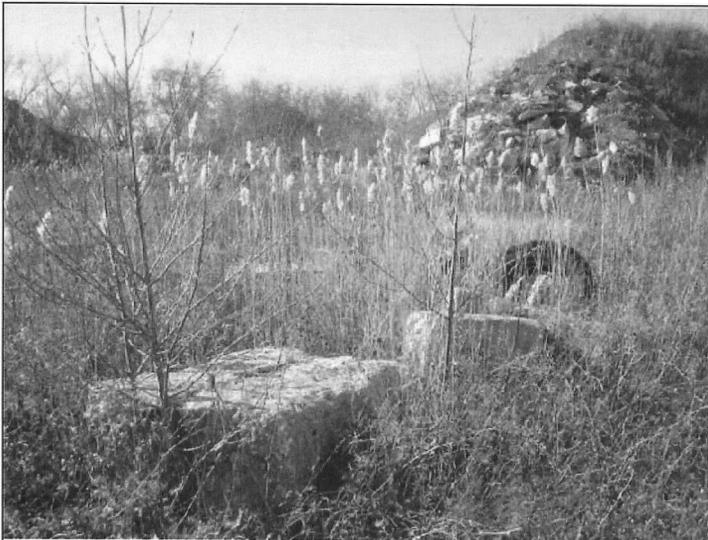
DSCN2600 (640x480).jpg  
Bloc de béton et pneu.

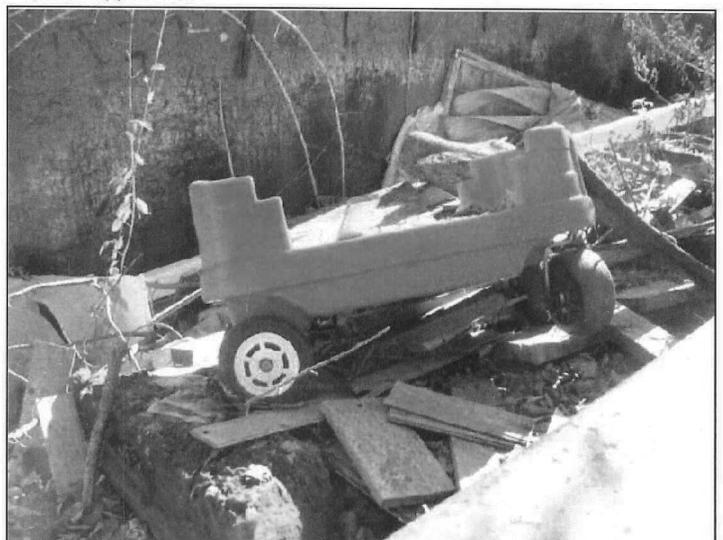
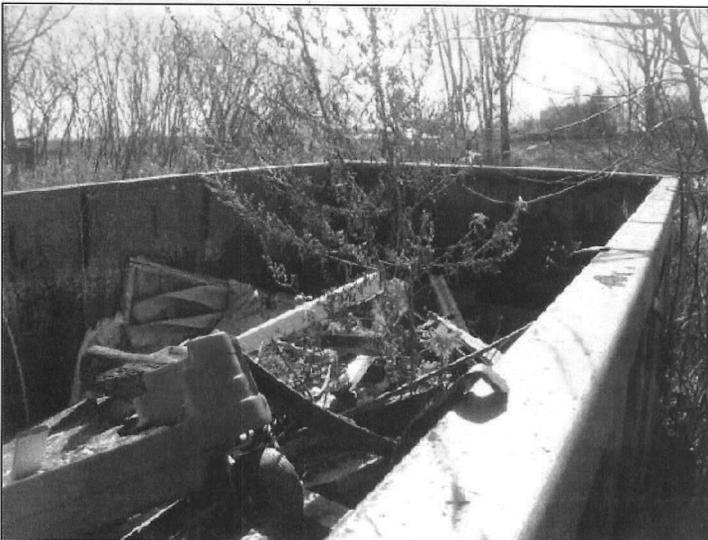
DSCN2601 (640x480).jpg  
Conteneur de matières résiduelles situé près de l'entrée.

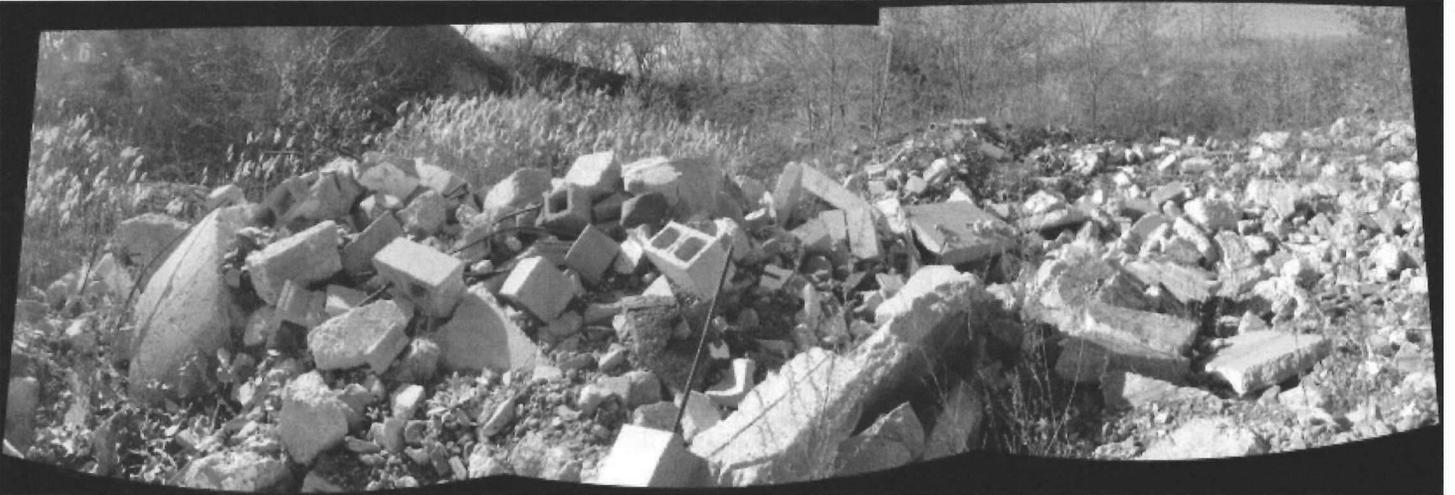
*Panorama A.jpg*

Vue de l'amas de résidus de béton, béton armé, asphalte et brique, voir le point P-2.

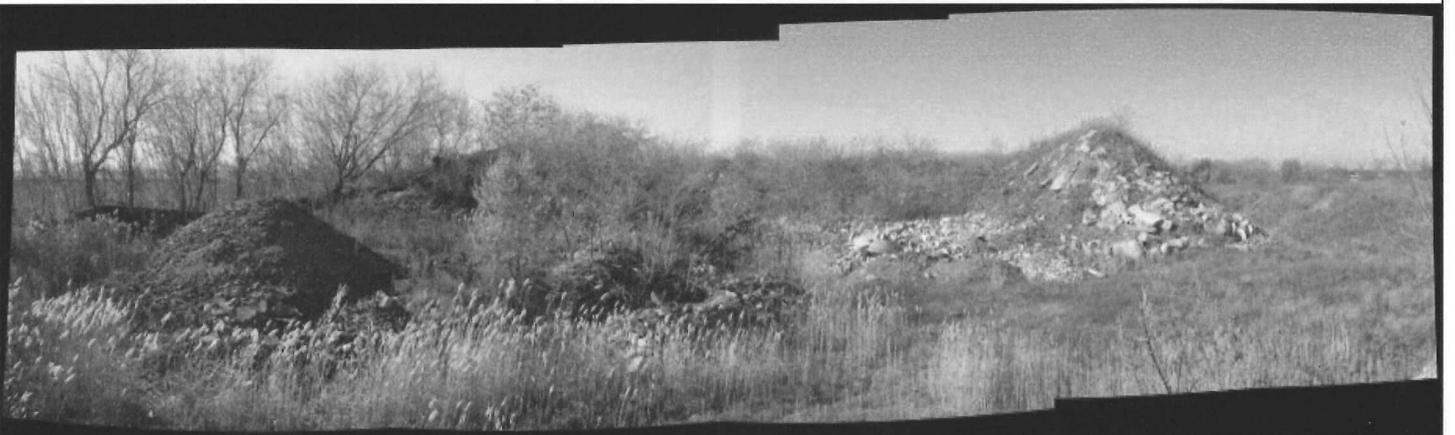
*Panorama B.jpg*

Vue d'ensemble des différents tas et amas de résidus voir les points P-1 à P-4

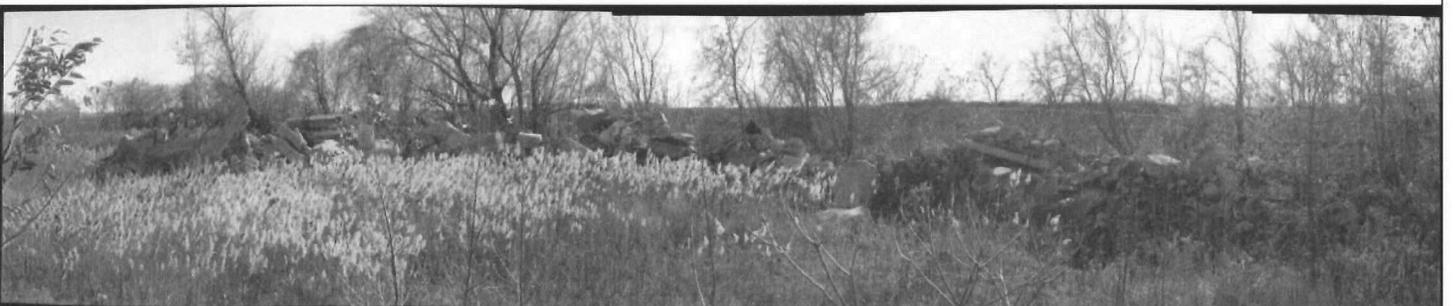
*Panorama C.jpg*

Vue d'ensemble de l'amas de résidus de bloc de béton, béton armé et brique voir le point P-6.

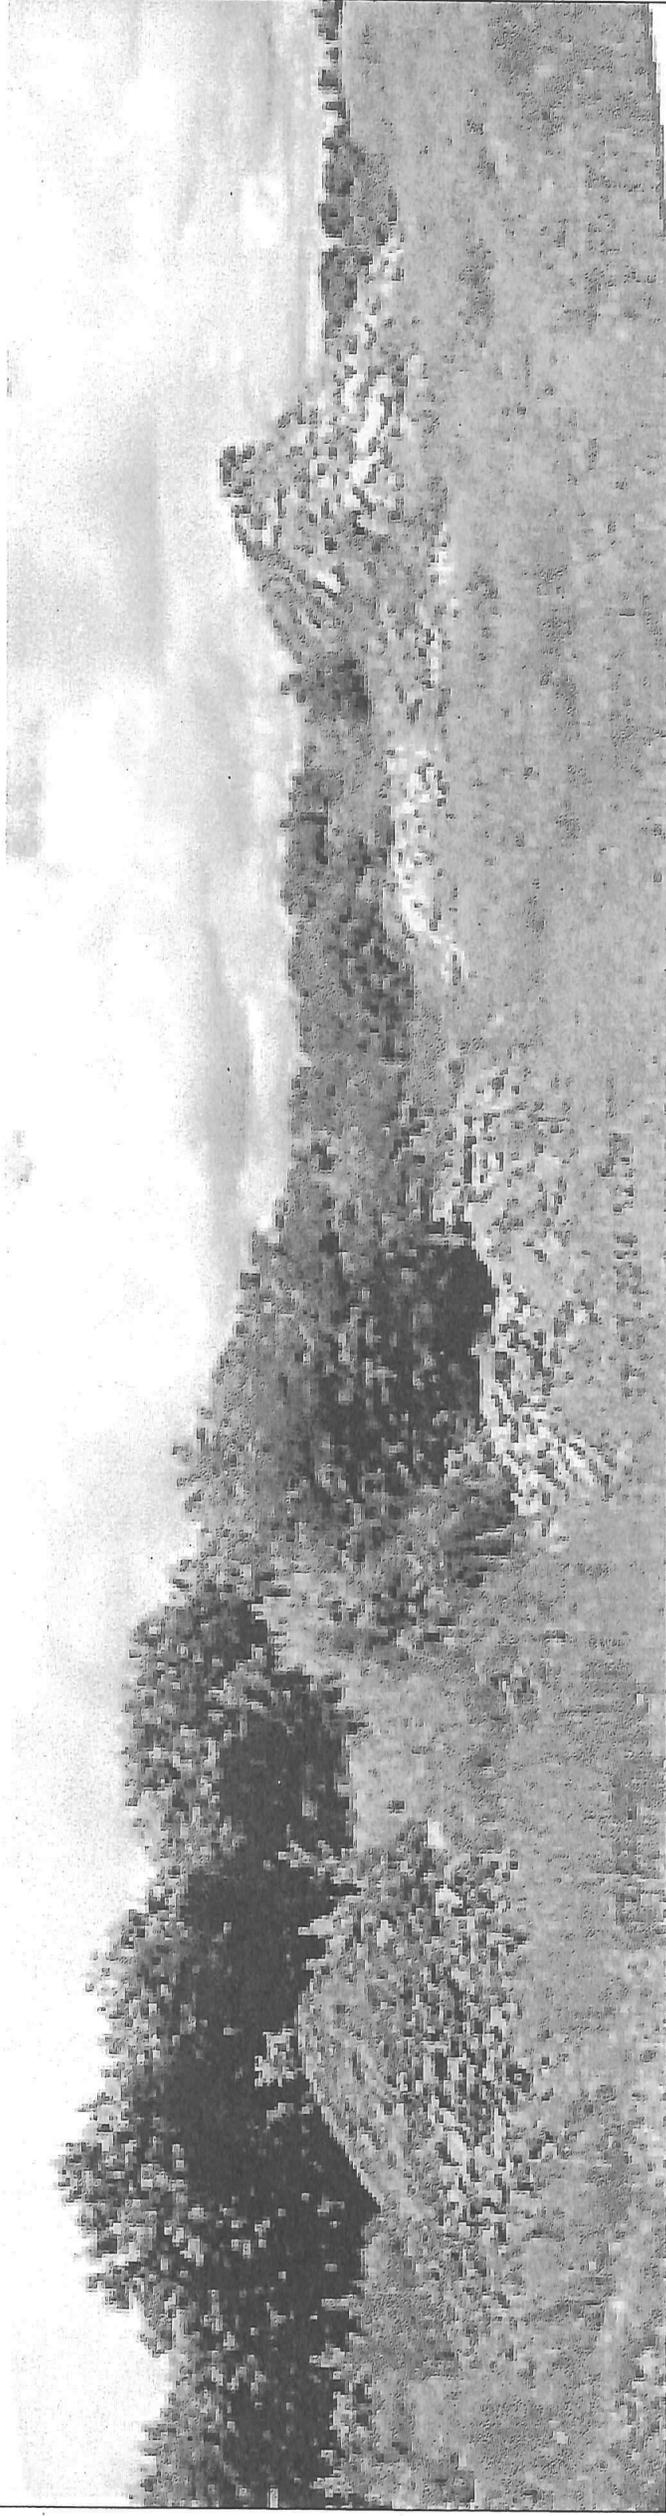
Vrac RDC-Panorama B (Small).JPG  
Tas de résidus de béton, de brique, de béton bitumineux et de résidus de concassage.

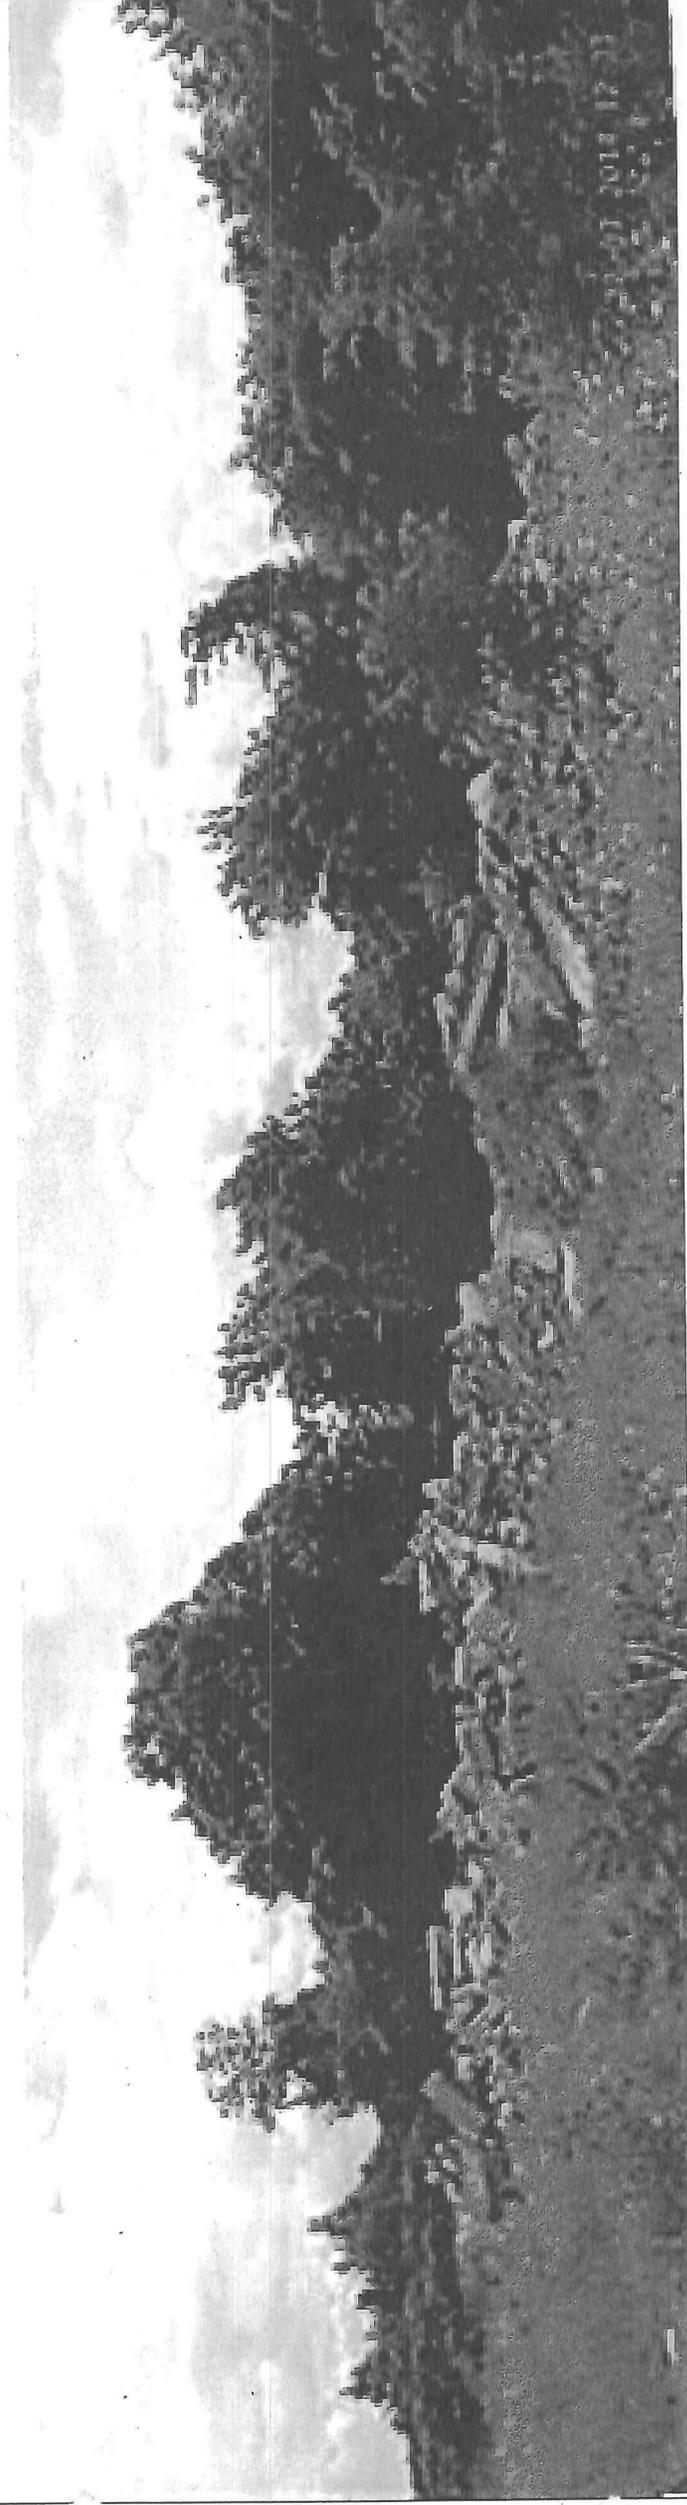
Panorama C (Small).JPG  
Résidus de béton et de brique
