**Objet : Demande d'accès n° 2004 57562- Réponse**

**1 Identification**

<b>N° intervention :</b> 300942672, 301003424	<b>Type d'intervention :</b> Inspection pour suivi de manquement
<b>N° gestion documentaire :</b> 7610-16-01-0112000	<b>N° du rapport d'inspection :</b> 401309557
<b>N° demande :</b> 200158823	<b>Type de demande :</b> Projet / programme
<b>But de l'inspection :</b> Groupe Vrac R.D.C. inc. Mercier	
Suivi de l'avis de non-conformité (ANC) du 2014-08-12 pour art.66 al. 2 de la Loi sur la qualité de l'environnement (LQE) (dépôt de matières résiduelles (MR), béton en bloc, asphalte, brique et résidus de concassage de béton, brique, asphalte) et de la sanction administrative pécuniaire (SAP) du 2015-01-21.

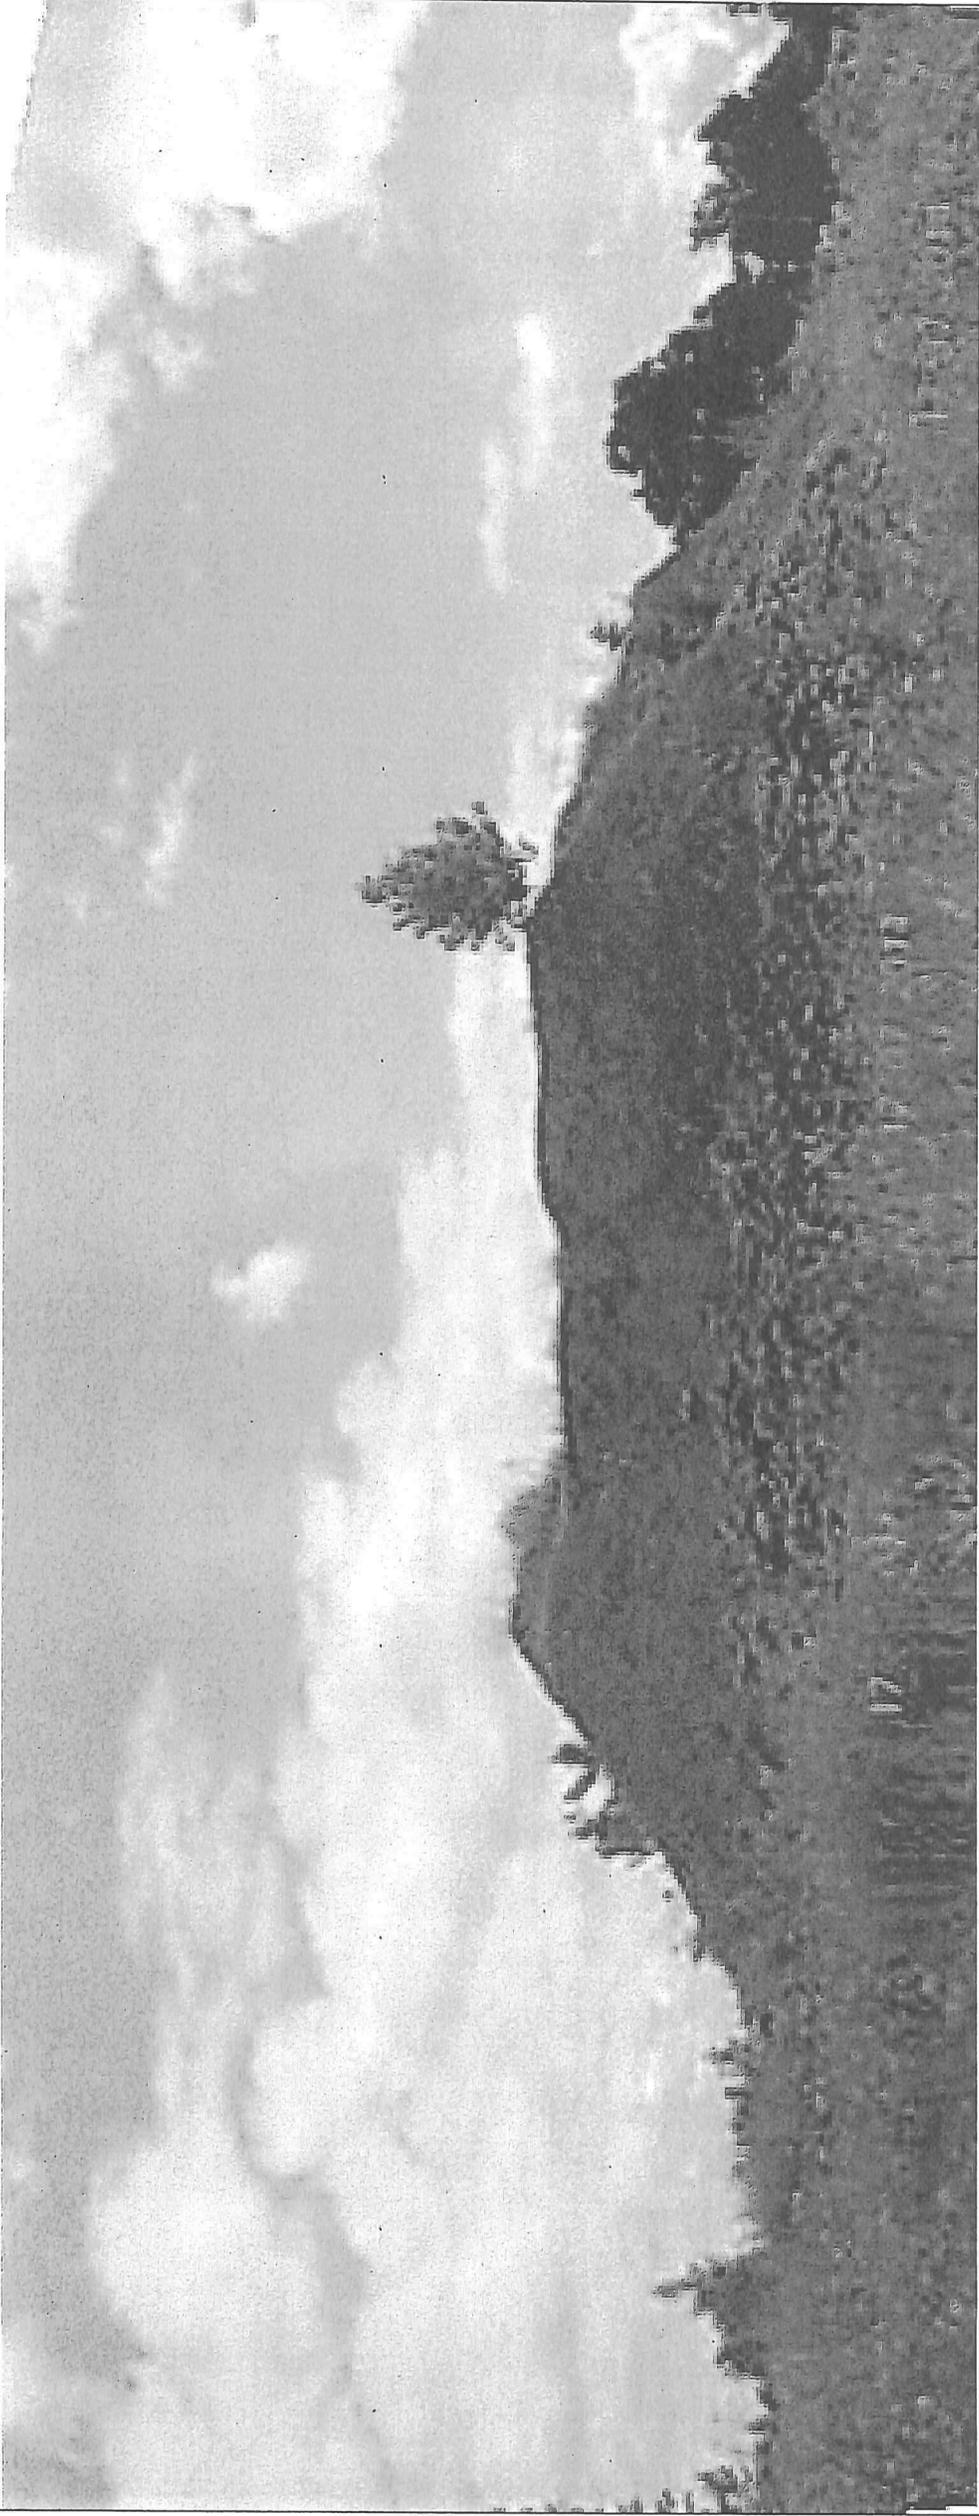
Vrac RDC-panorama D (Small).JPG  
Tas de résidus de concassage et de sol.

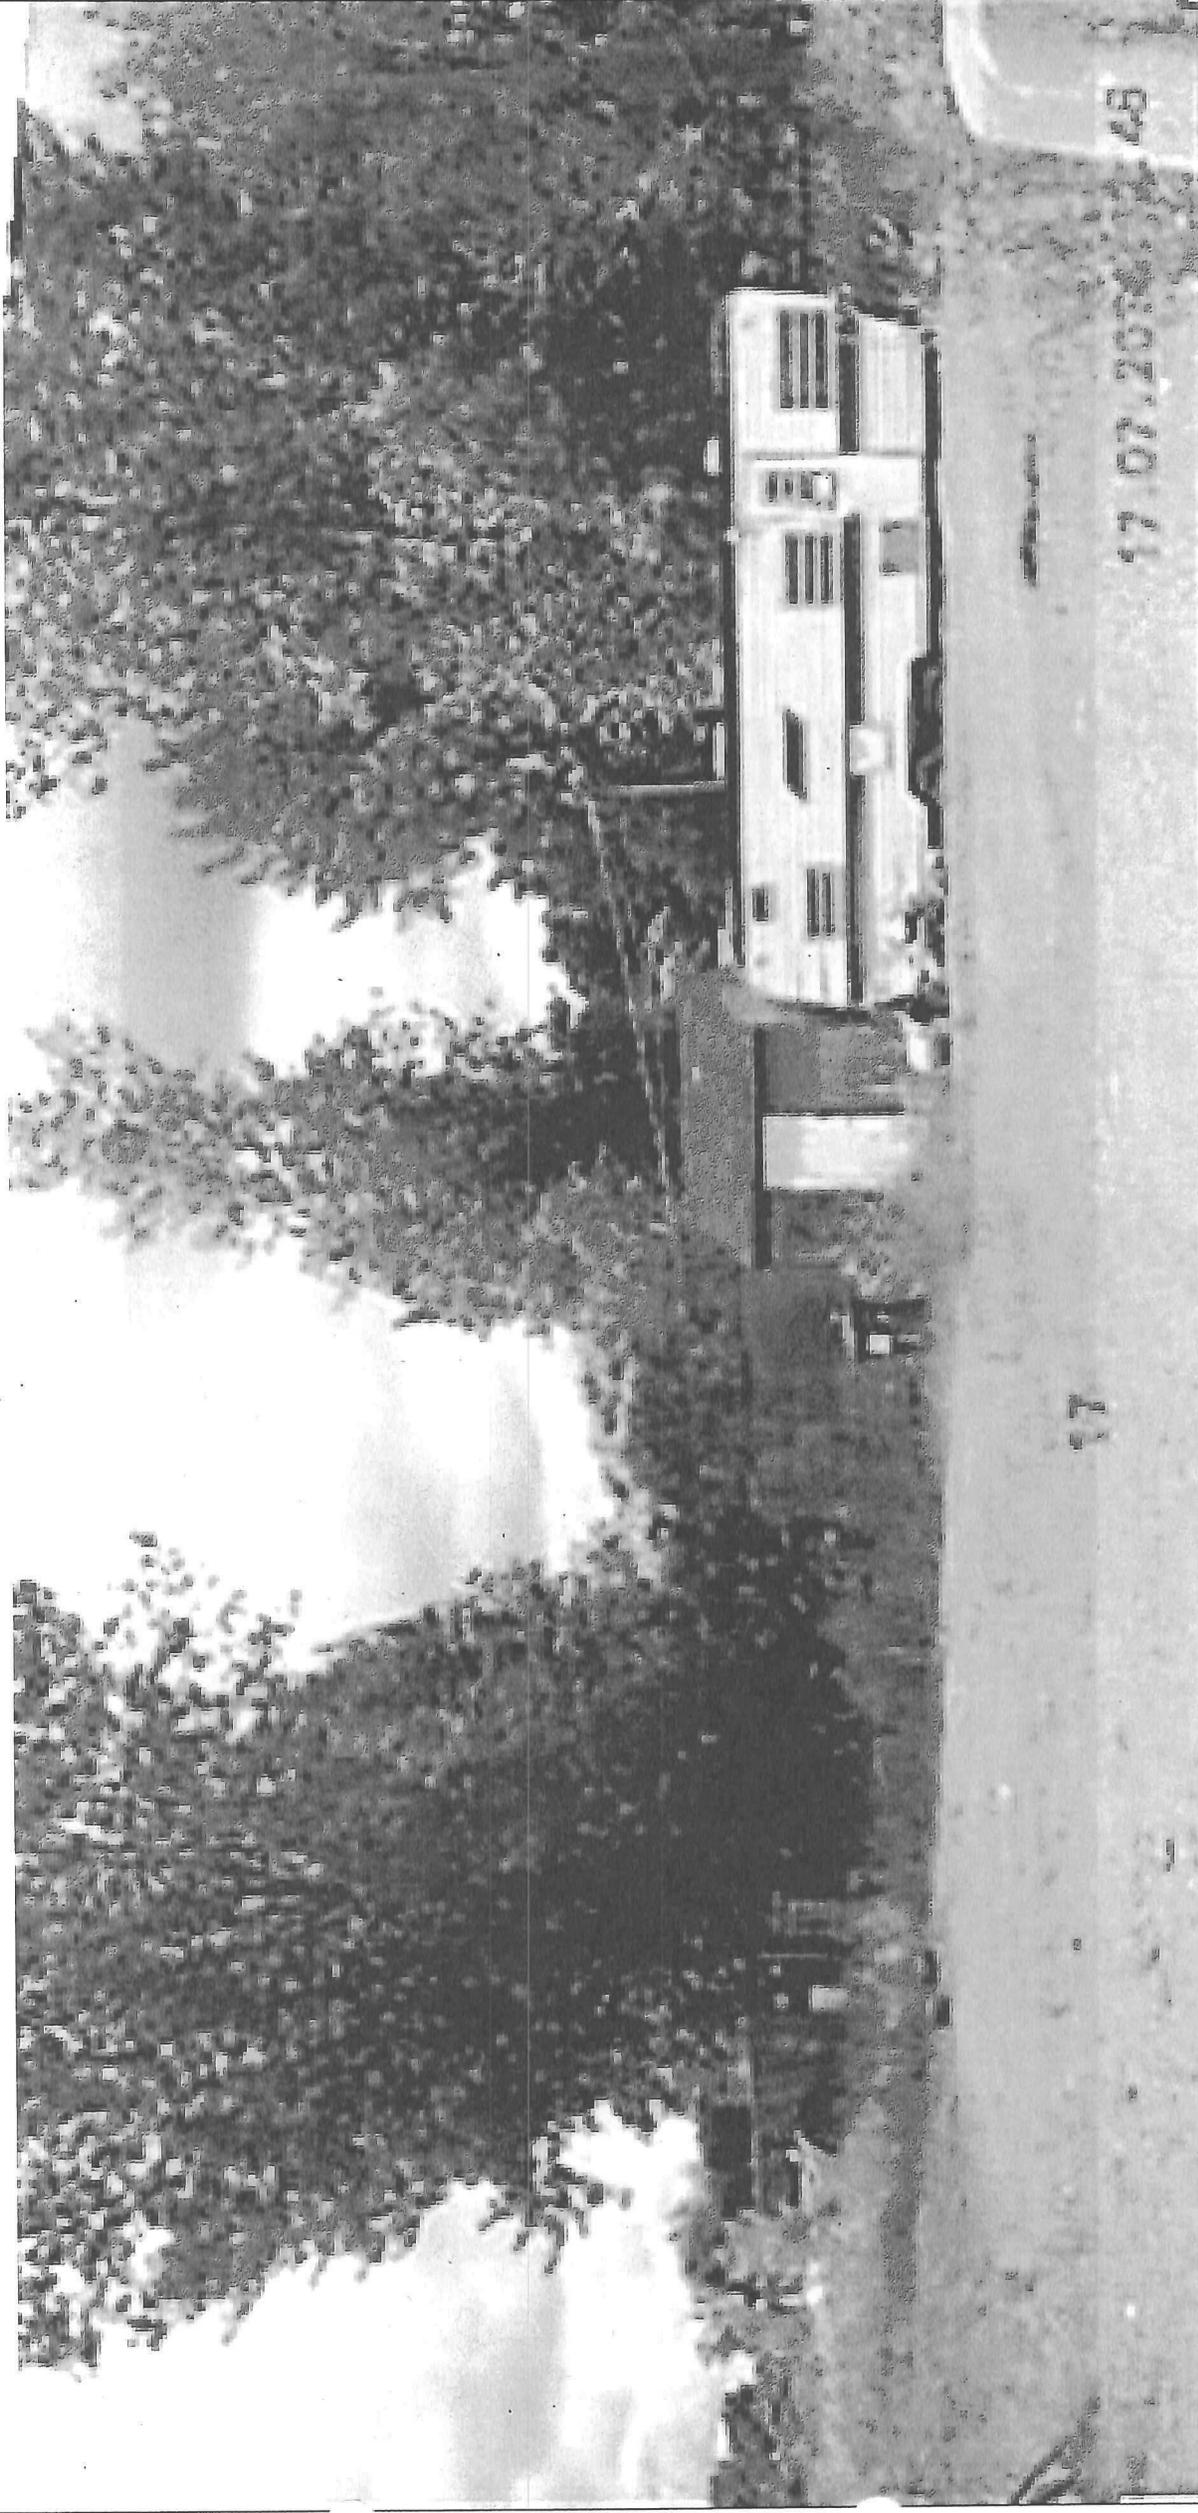
Vrac RDC-Panorama E (Small).JPG  
Conteneur wagon, 2 abris, un roulotte et un bac contenant des filtres à huile usés.

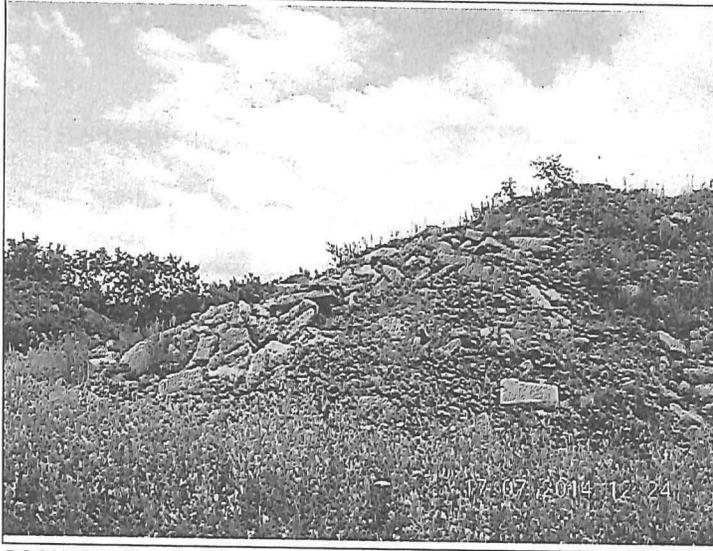
DSCN2028 (Small).JPG  
Tas de résidus de béton.

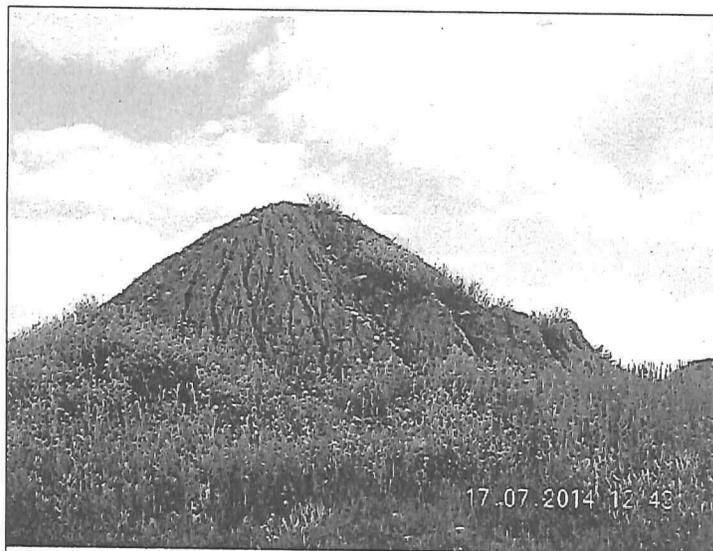
DSCN2041 (Small).JPG  
Tas de sols.

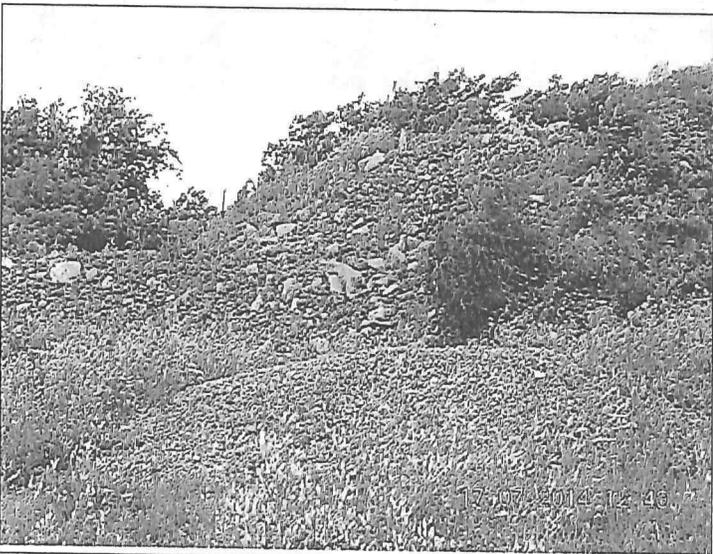
DSCN2042 (Small).JPG  
Tas de gravier.

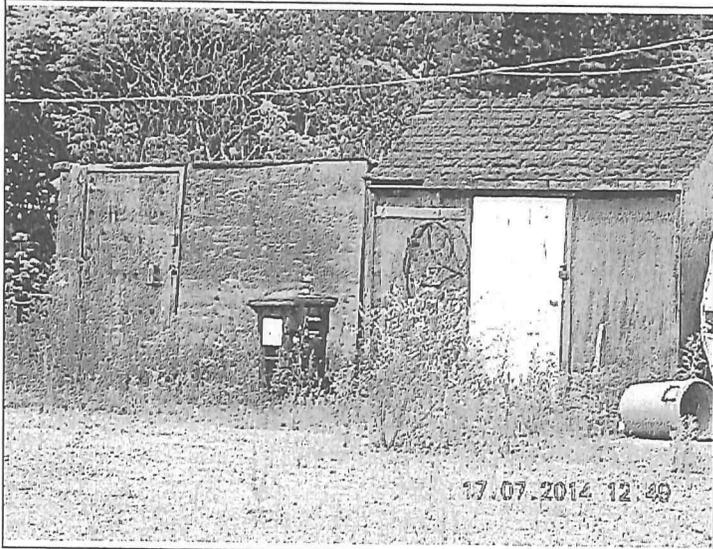
DSCN2045 (Small).JPG  
2 abris et un bac de matières dangereuses résiduelles (filtres à huile usés).

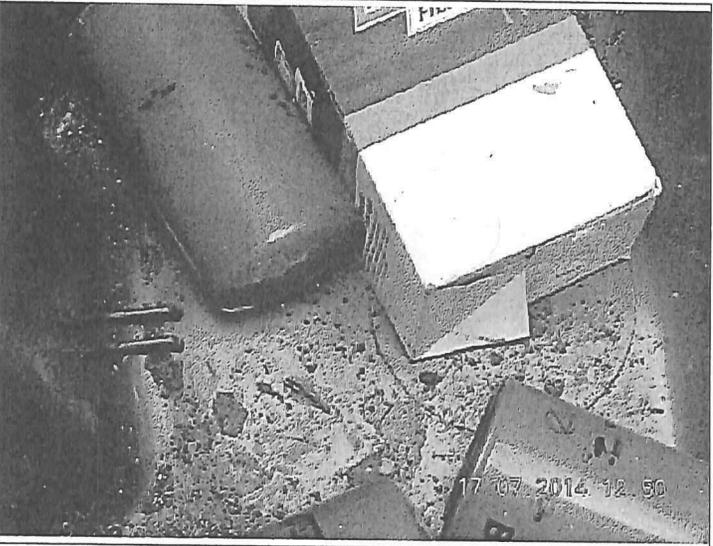
DSCN2046 (Small).JPG  
Filtres à huile usés.

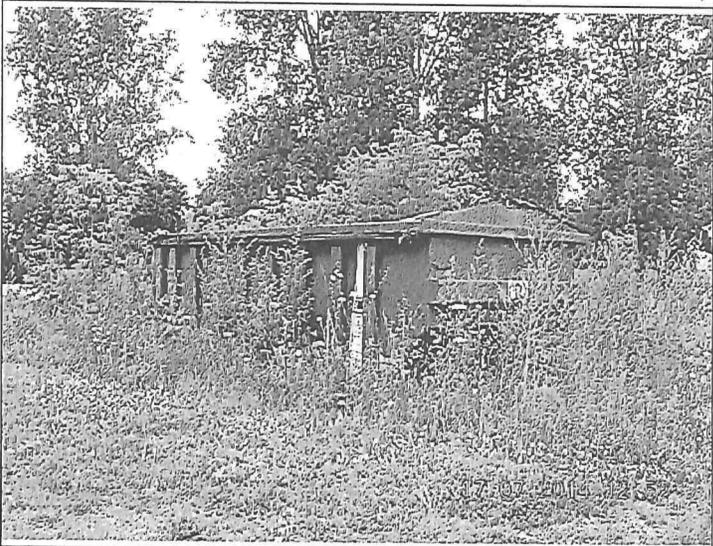
DSCN2051 (Small).JPG  
Conteneur de matières résiduelles (déchets).

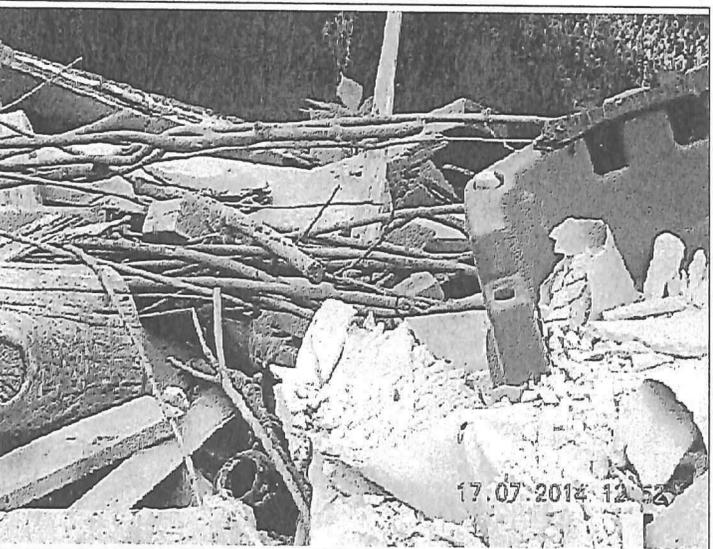
DSCN2049 (Small).JPG  
Matières résiduelles (déchets).

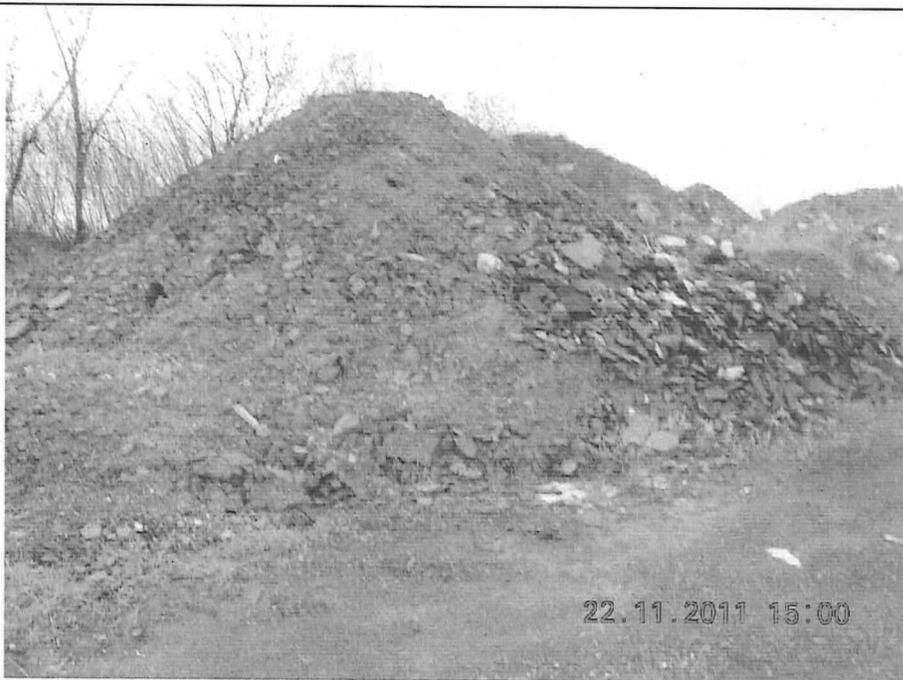
Photo no : 2

Description : Vue rapprochée de 1.

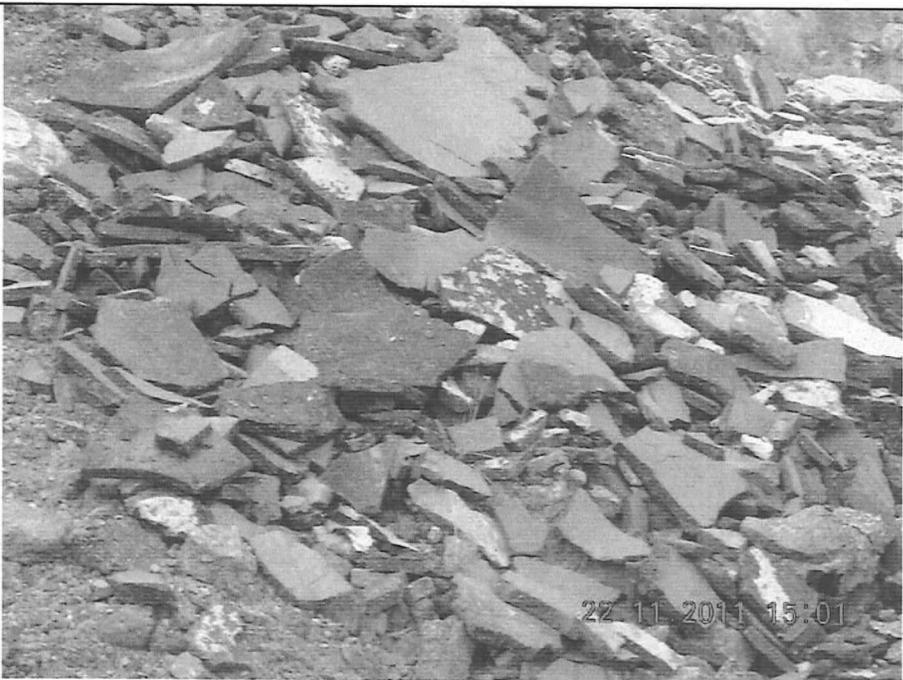
Photo no : 3

Description : Pile de béton concassé.

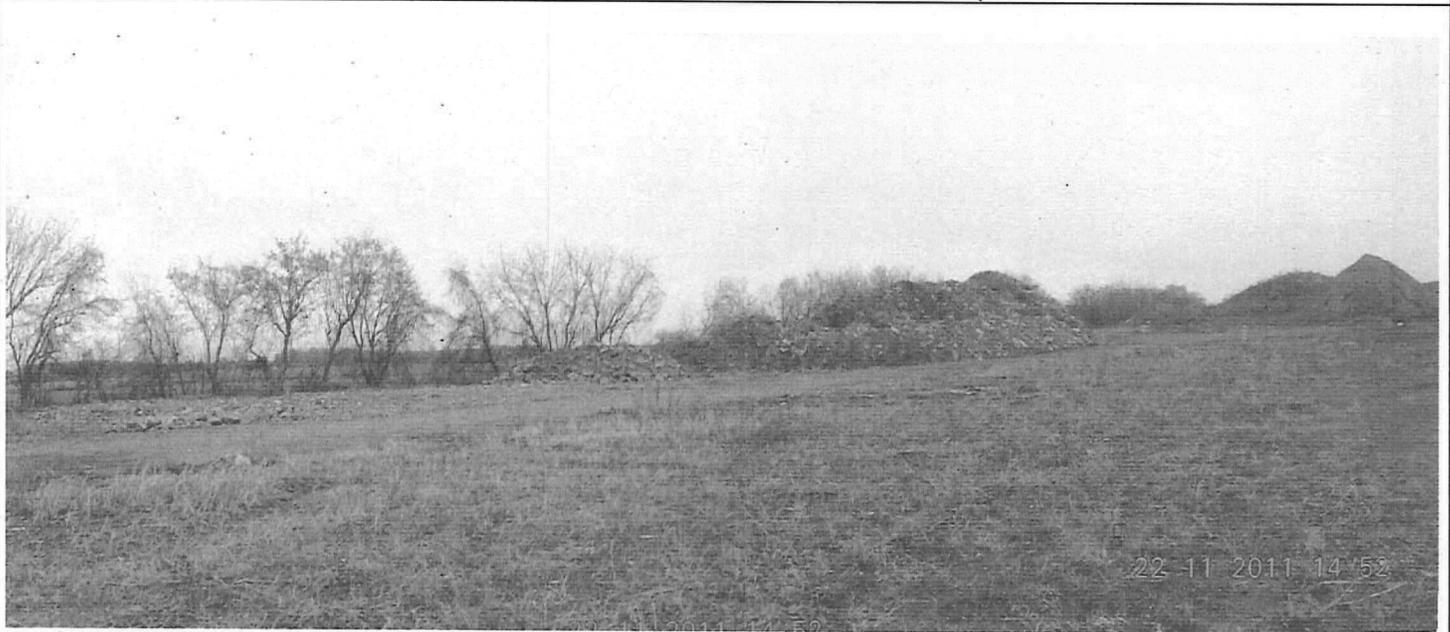
Description : Pile de béton concassé.

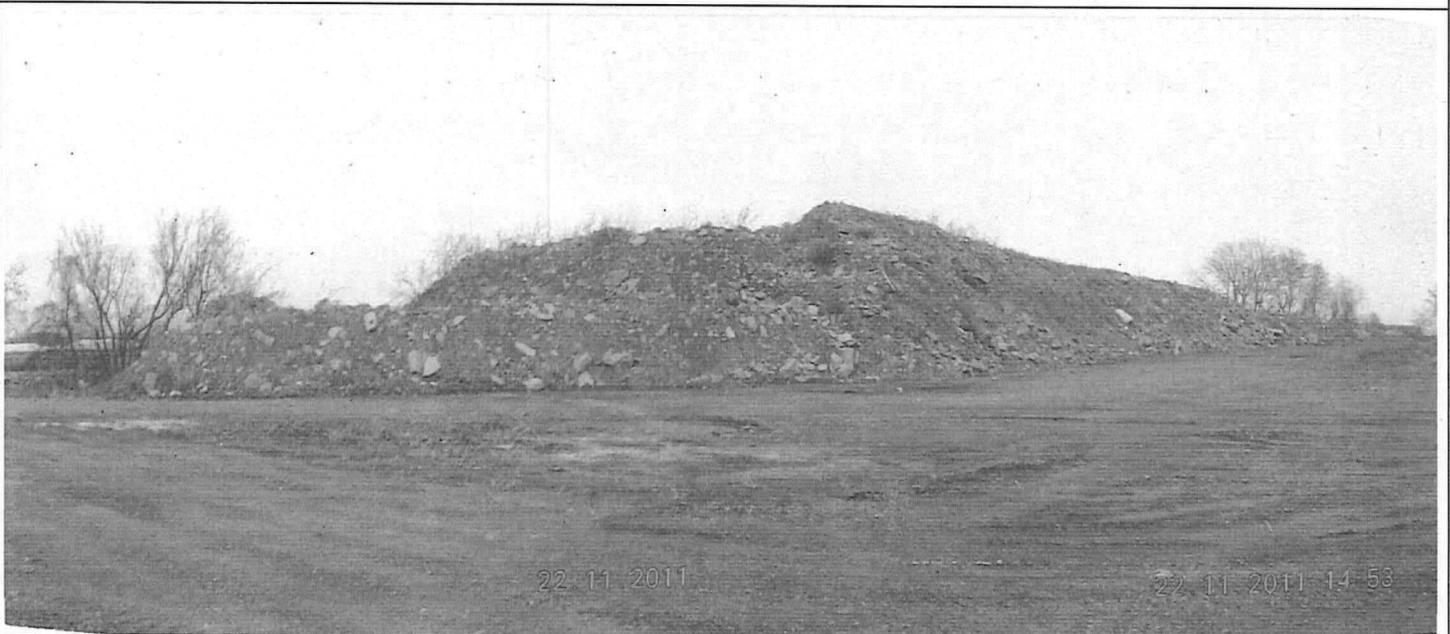
Panorama no : 2

Description : Pile de sol avec des morceaux de béton.

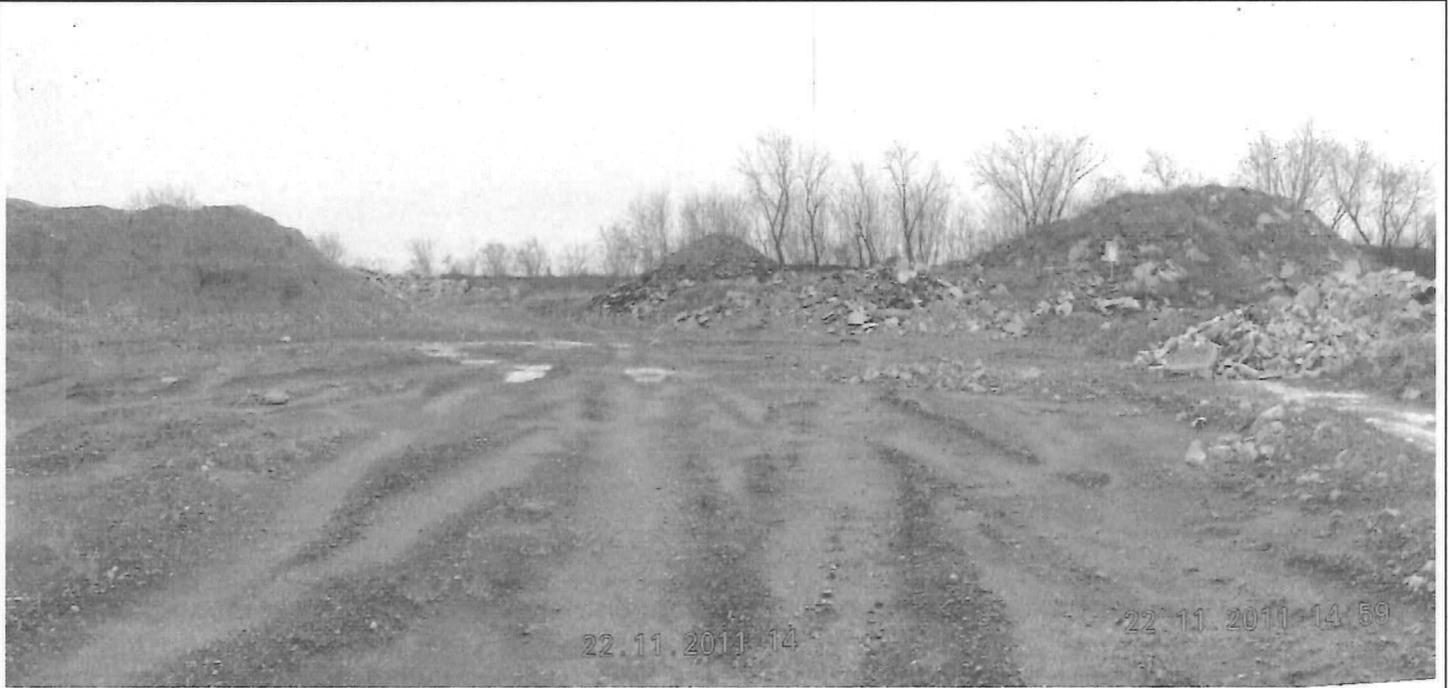
Description : Autres lots de béton concassé.

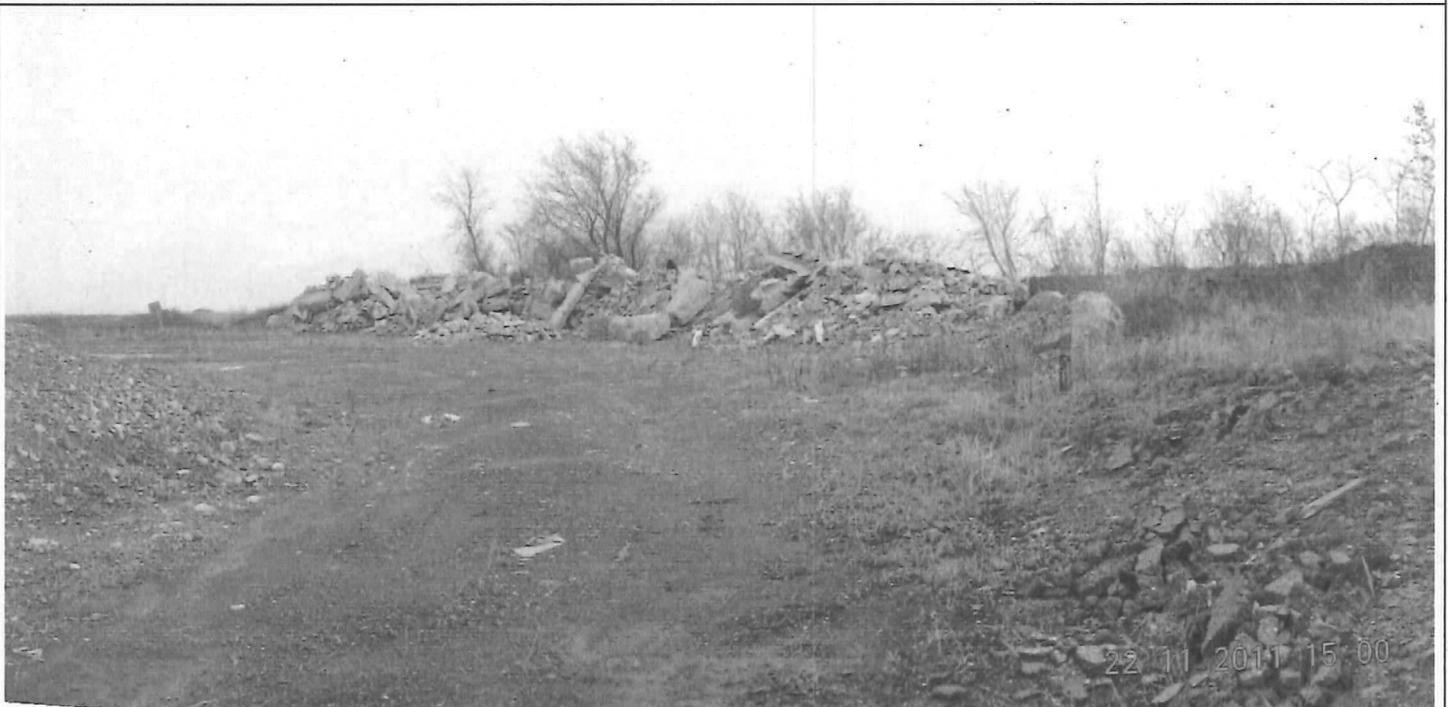
Panorama no : 4

Description : Lots de béton et béton bitumineux concassés.

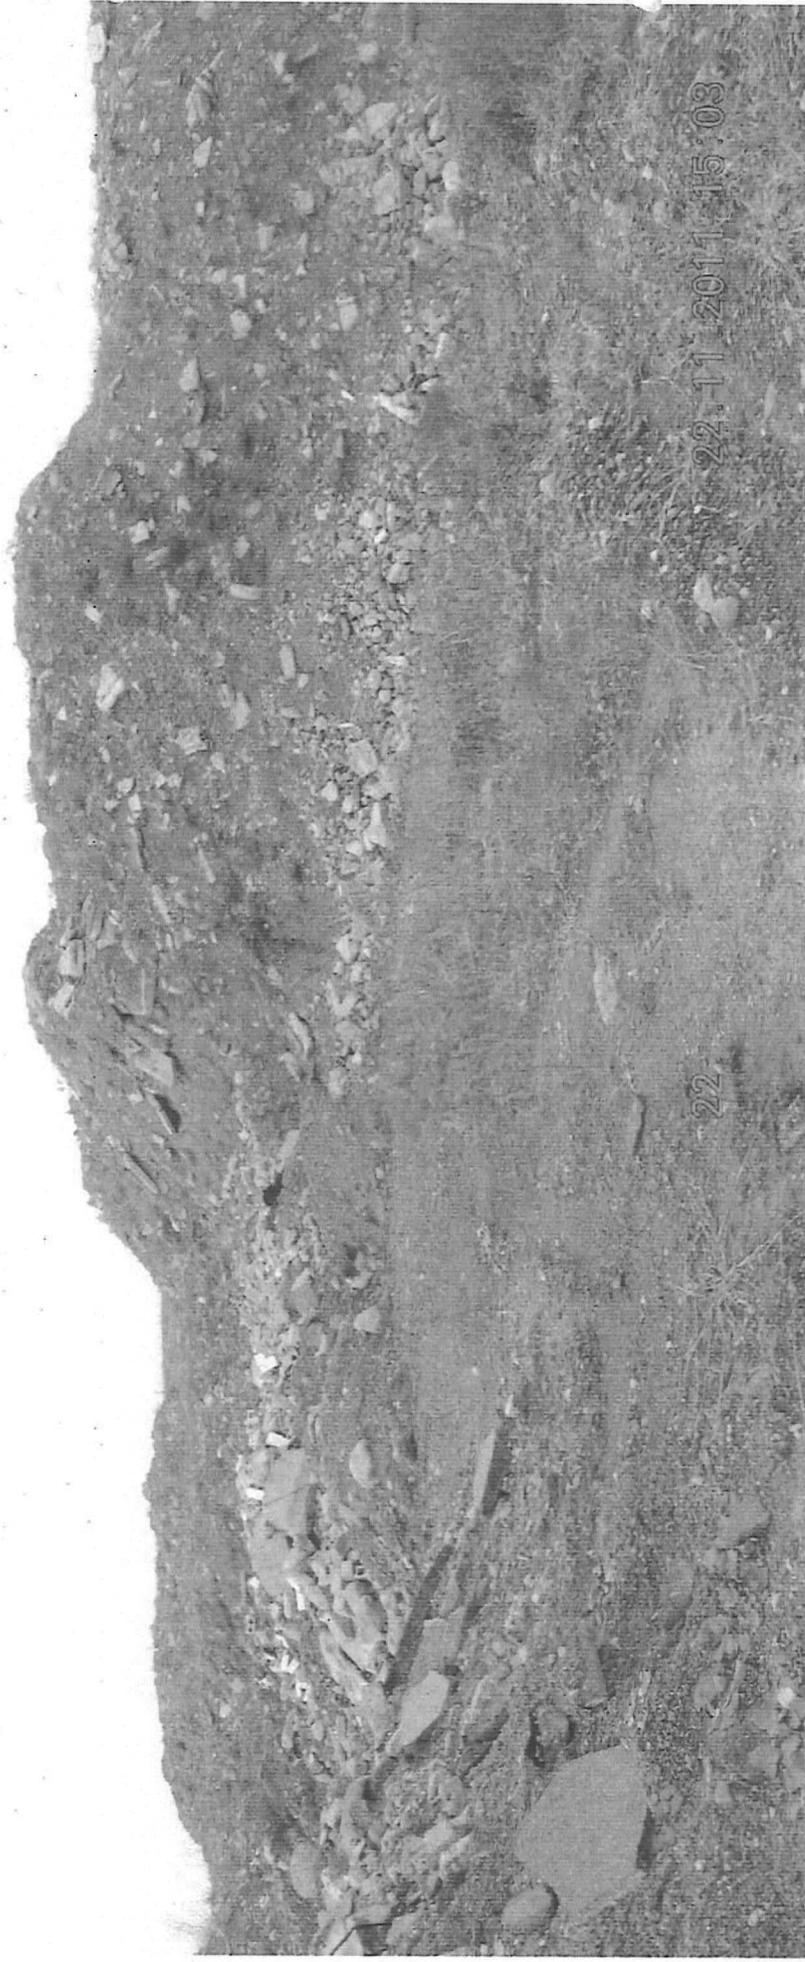
Autres piles de matières résiduelles.
