Objet : Demande d'accès n° 200459226 – Lettre réponse

**RAPPORT D'INSPECTION**

Carrière Cambrien  
 Secteur Carré Gervais  
 Lot 11, rang 1  
 Canton Taché

## RAPPORT D'INSPECTION

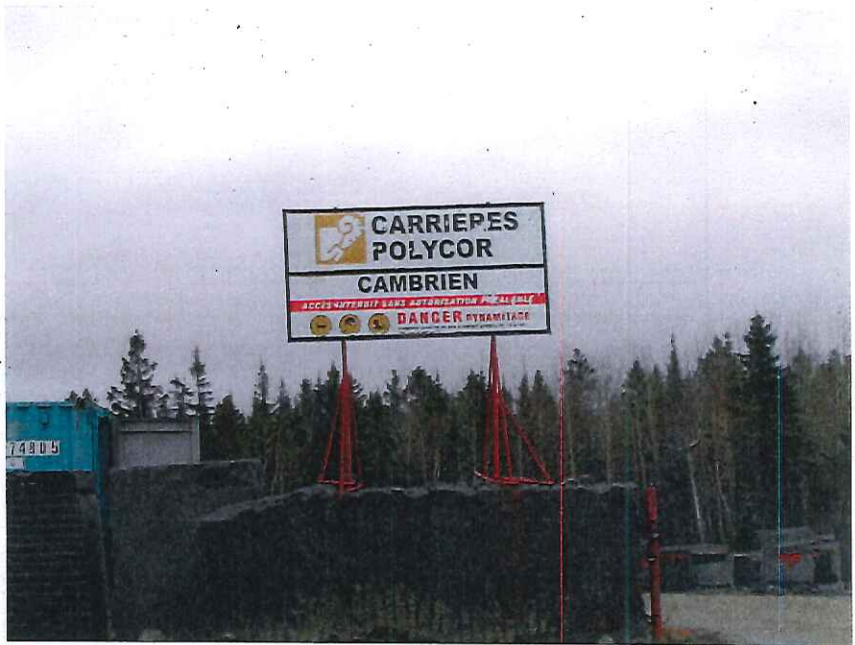
Entrée de la carrière Cambrien, exploitée par Polycor, sur les lots 11 à 14, rang 1, canton de Taché, à St Nazaire.

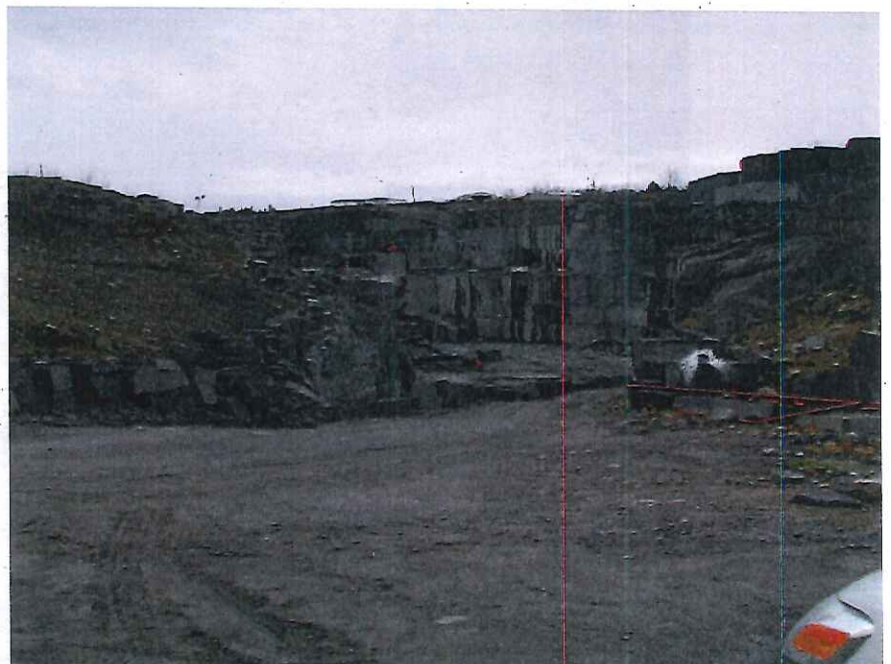
Photo no: Photos. Carrière Polycor Lot 11-12-13 Rg1 Taché 2010-10-29 009.jpg

Vue à partir du lot 11, de la carrière Cambrien. L'entrée dans la carrière se fait par le lot 11, mais la majeure partie de l'exploitation se trouve sur le lot 12.

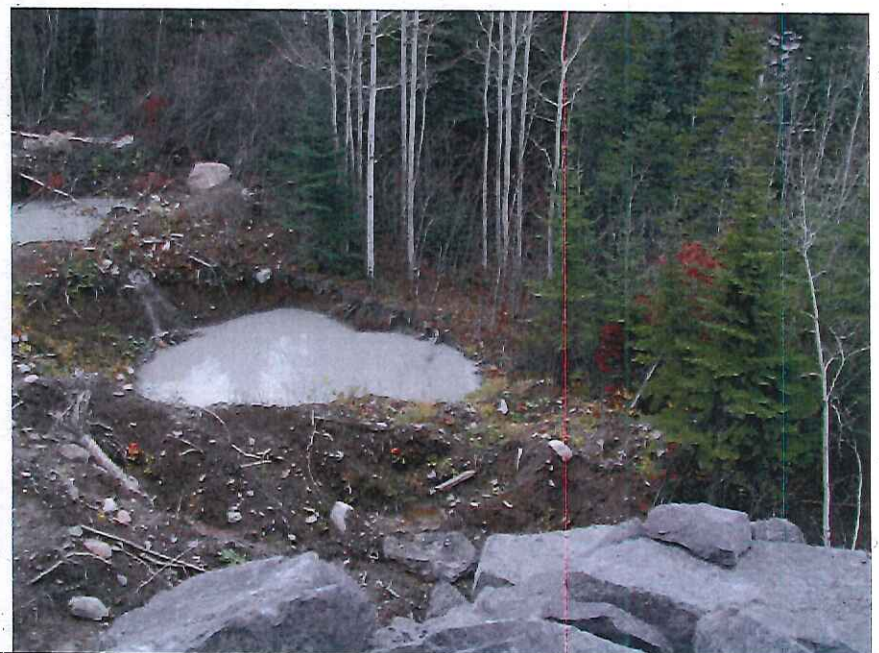
Photo no : Photos. Carrière Polycor Lot 11-12-13 Rg1 Taché 2010-10-29 015.jpg

Des Bassins de sédimentation ont été aménagés sur le lot 11 et toute l'eau extraite de la carrière passe par ces petits bassins creusés à même le sol. L'eau qui sort de ces petits bassins est chargée de sédiments et s'écoule dans la forêt, jusqu'à la rivière Saguenay.

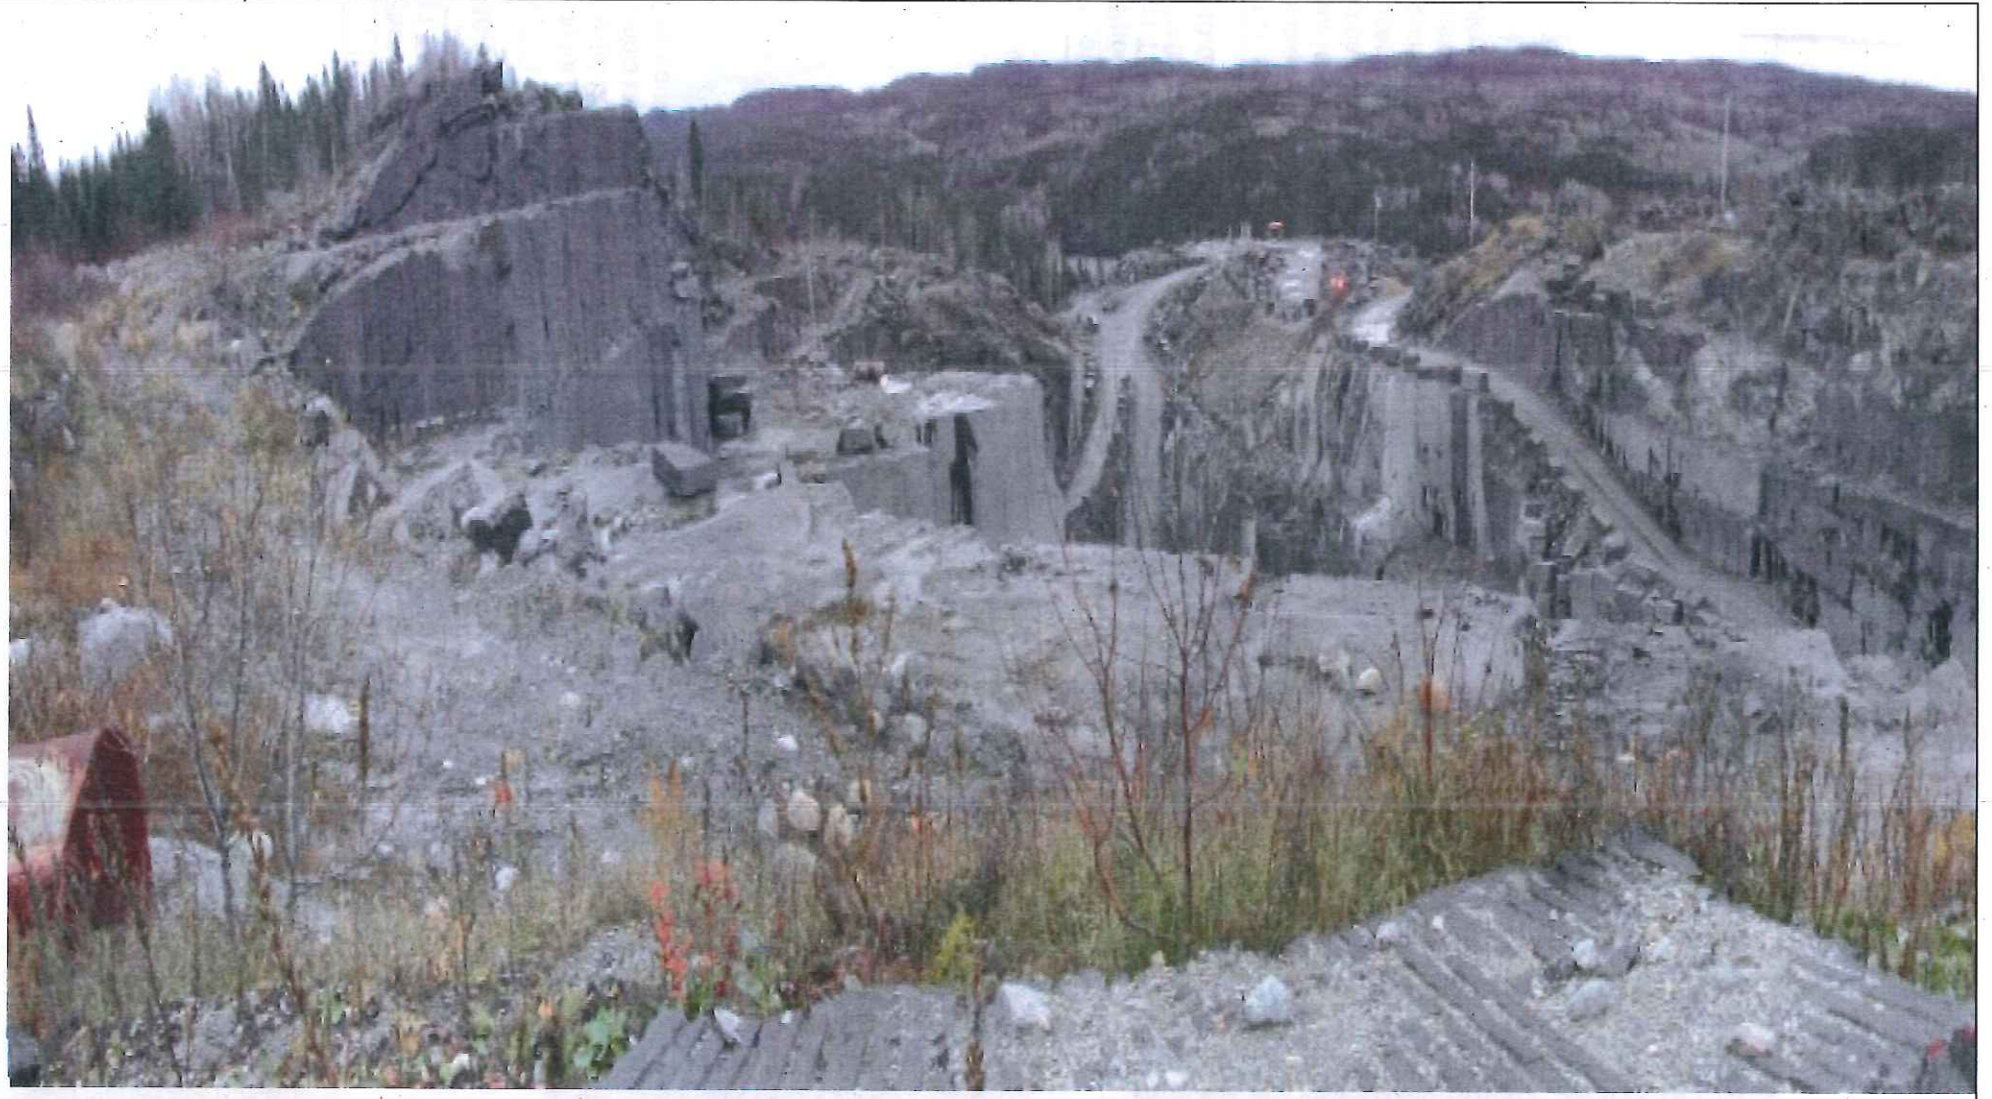
Vue panoramique de la zone d'exploitation. En arrière plan, la rivière Saguenay et la montagne de résidus qui s'empilent.

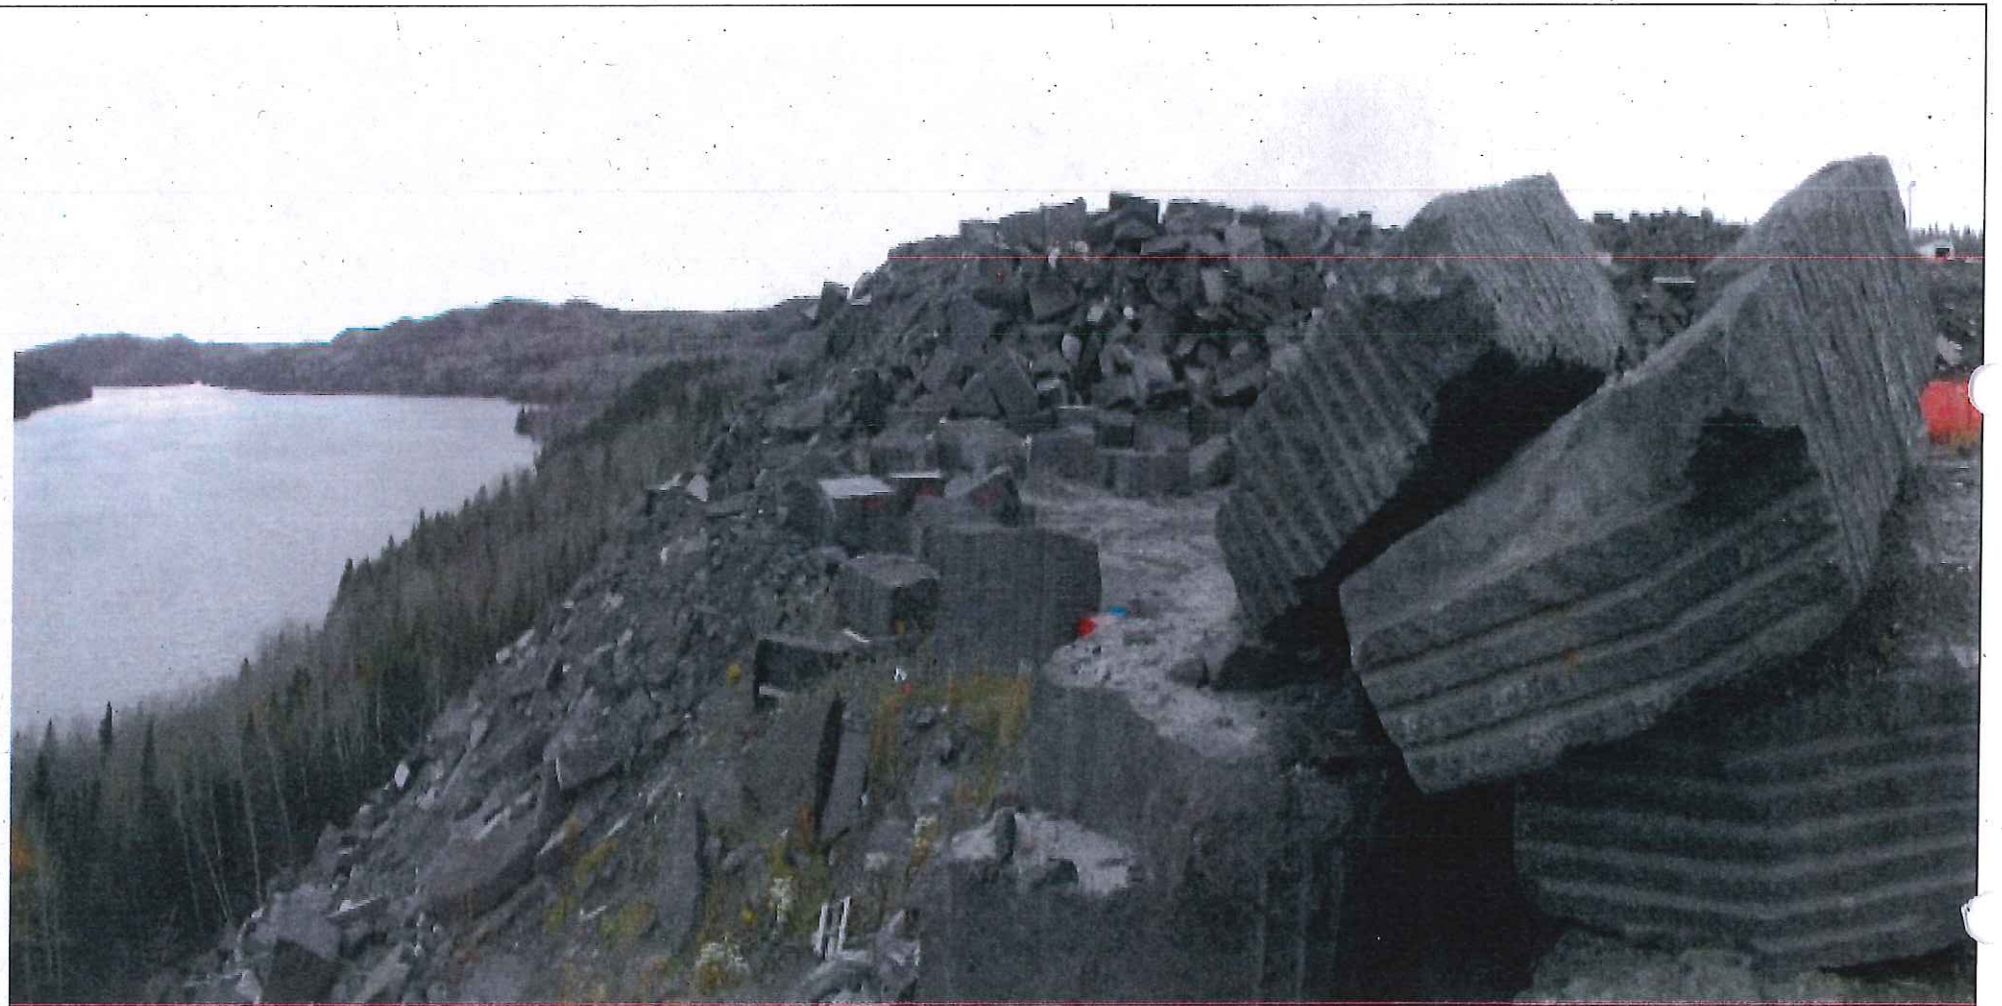
Vue panoramique du site d'entreposage de résidus qui surplombe la rivière Saguenay. La technique d'accumulation en petite montagne semble la plus répandue.

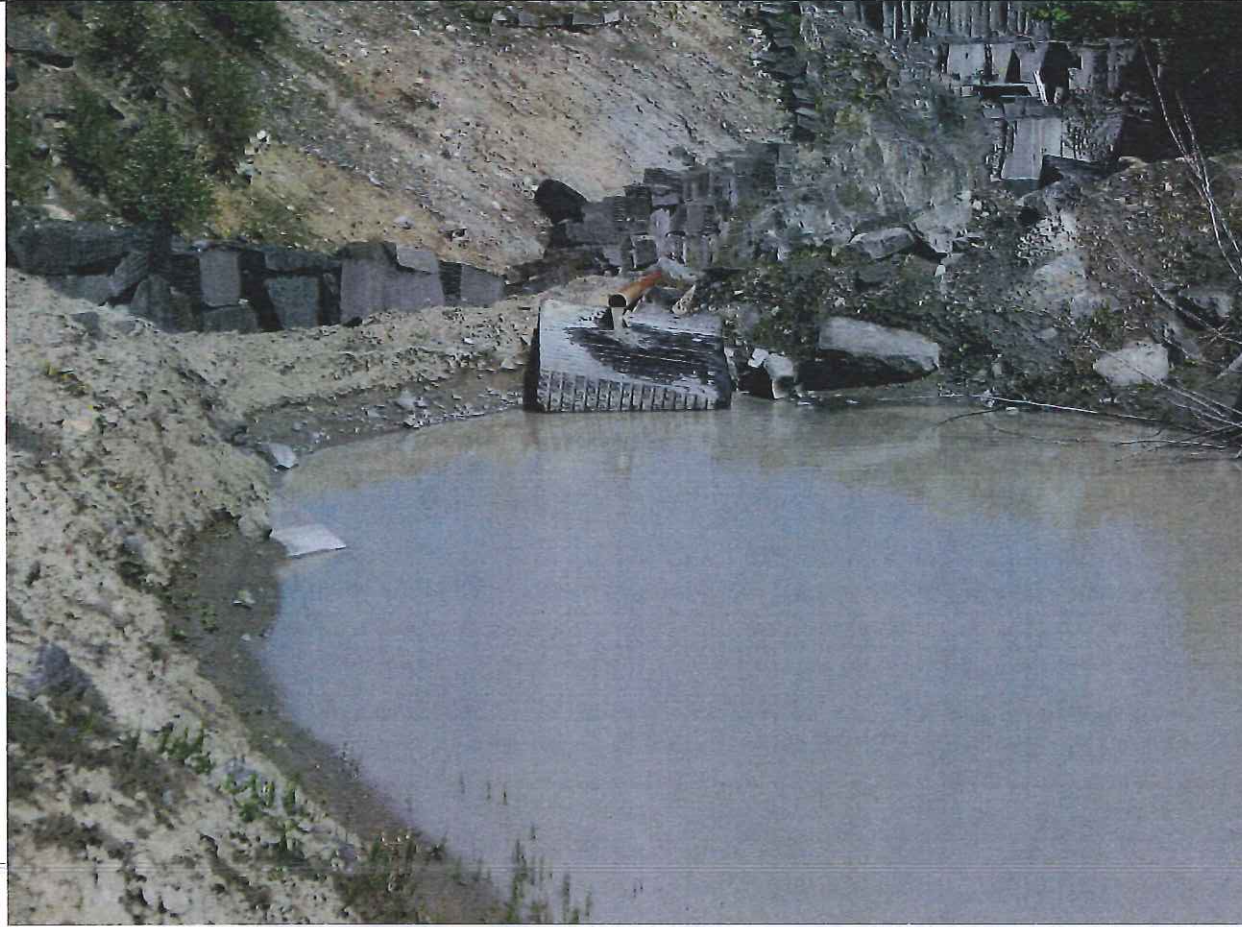
**Identification : Bassin # 1 entrée**

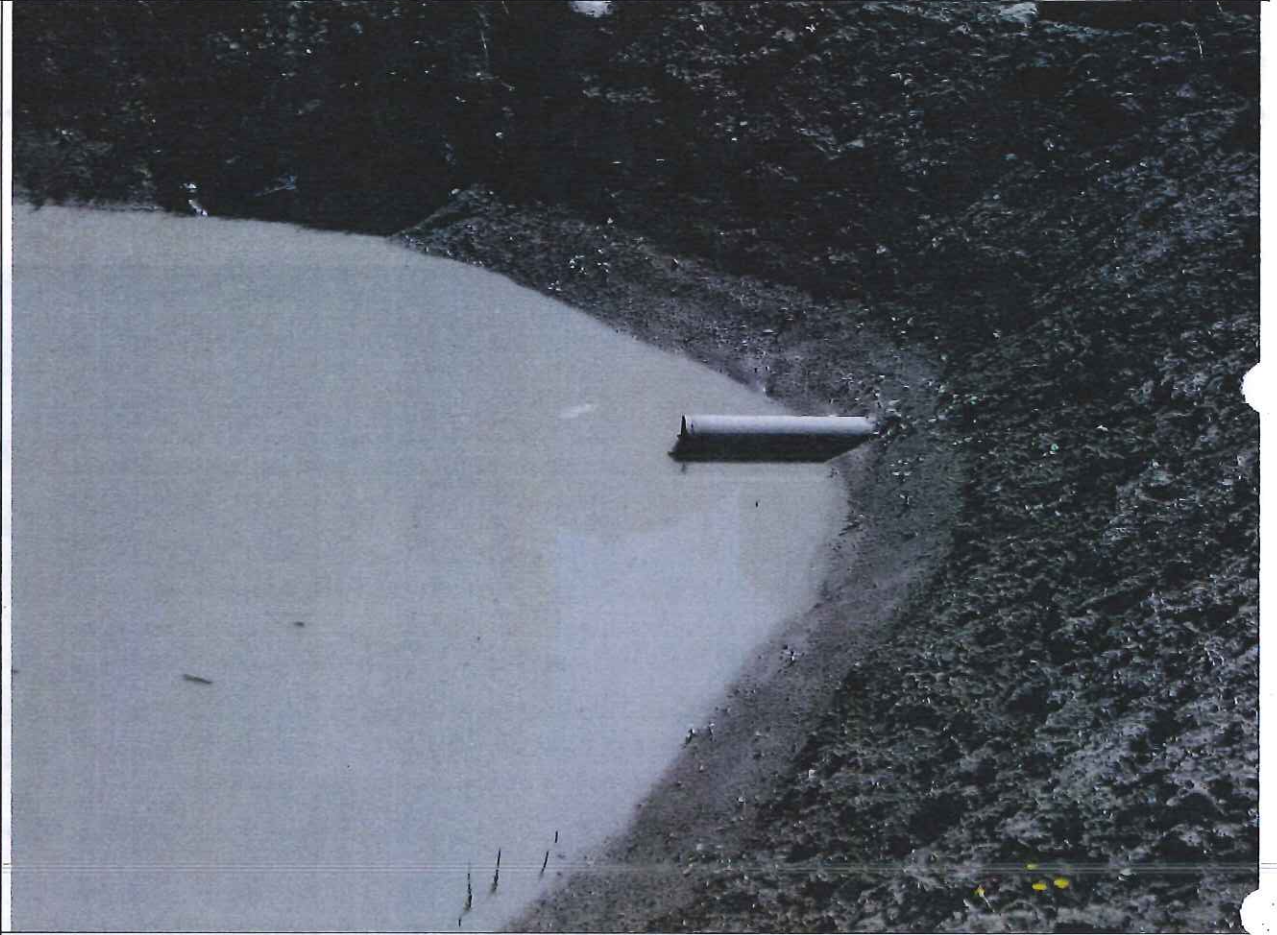
**Identification : Bassin # 1 sortie**

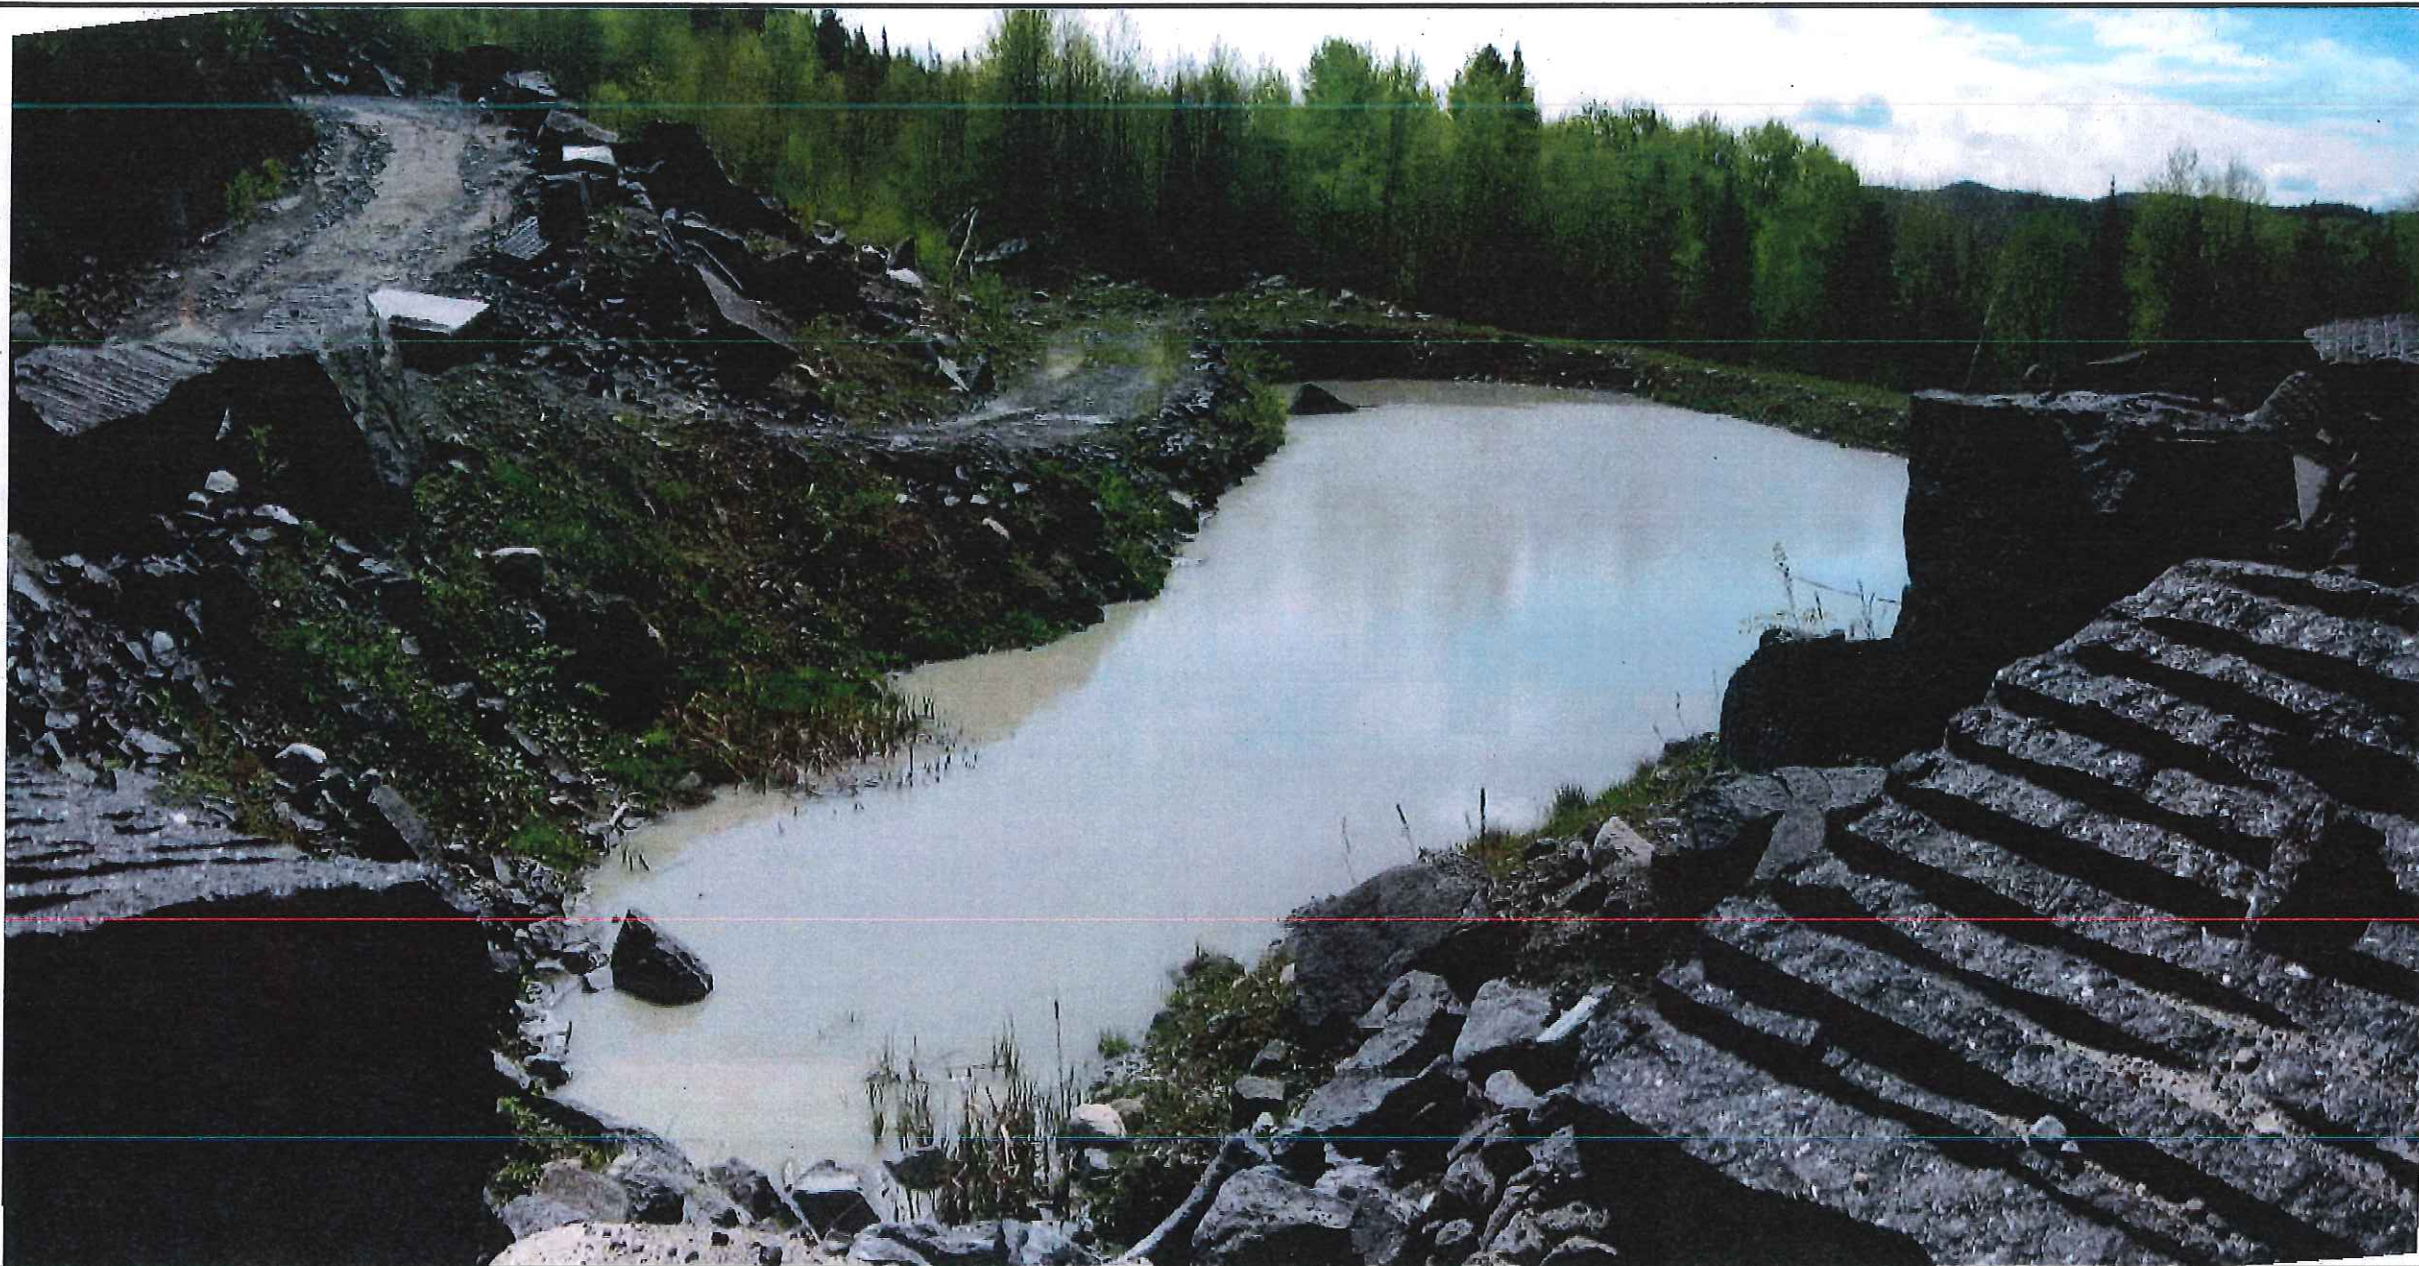
IDENTIFICATION : Bassin # 2

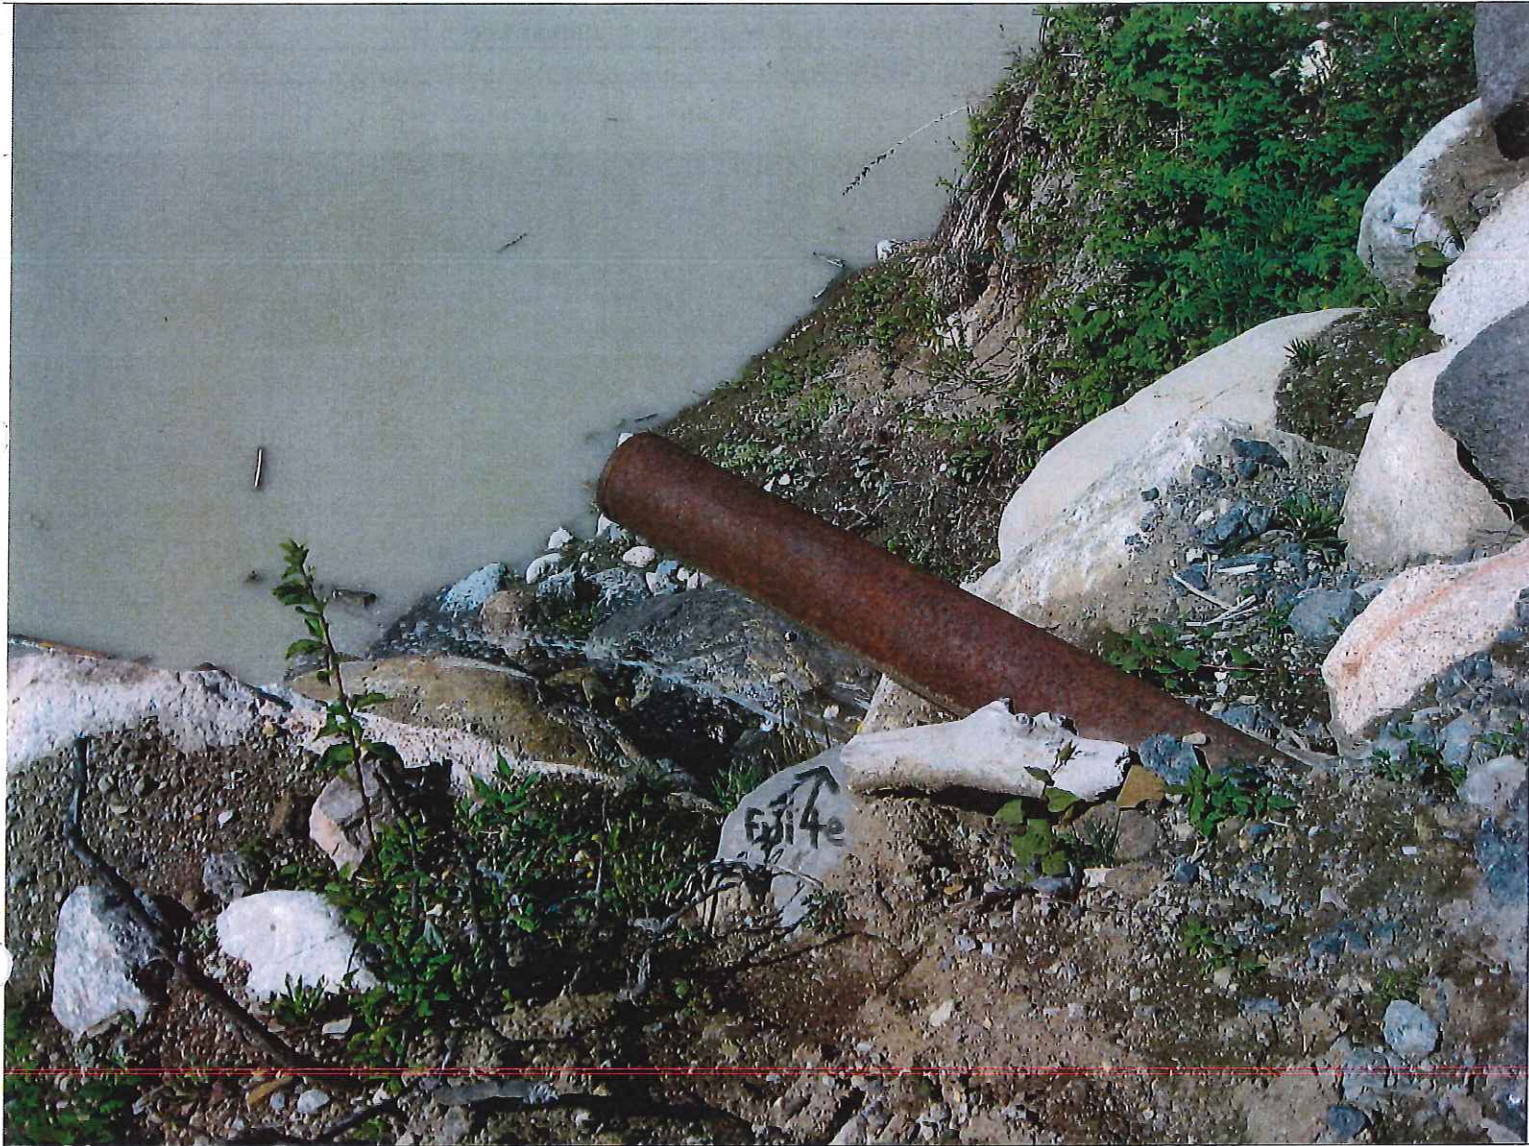
Photo no : 6

Le bassin # 2 n'est pas étanche lors de l'inspection. art. 53-54 venait de me dire que le bassin devrait se remplir plus rapidement et qu'il soupçonne une fuite. A ce moment nous sommes allés à la sortie du bassin # 2 et nous avons constatés qu'il y a une fuite laissant sortir un jet d'eau qui retombe dans le bassin # 3. (Photos 6 et 8)

Identification : Sortie du bassin # 2

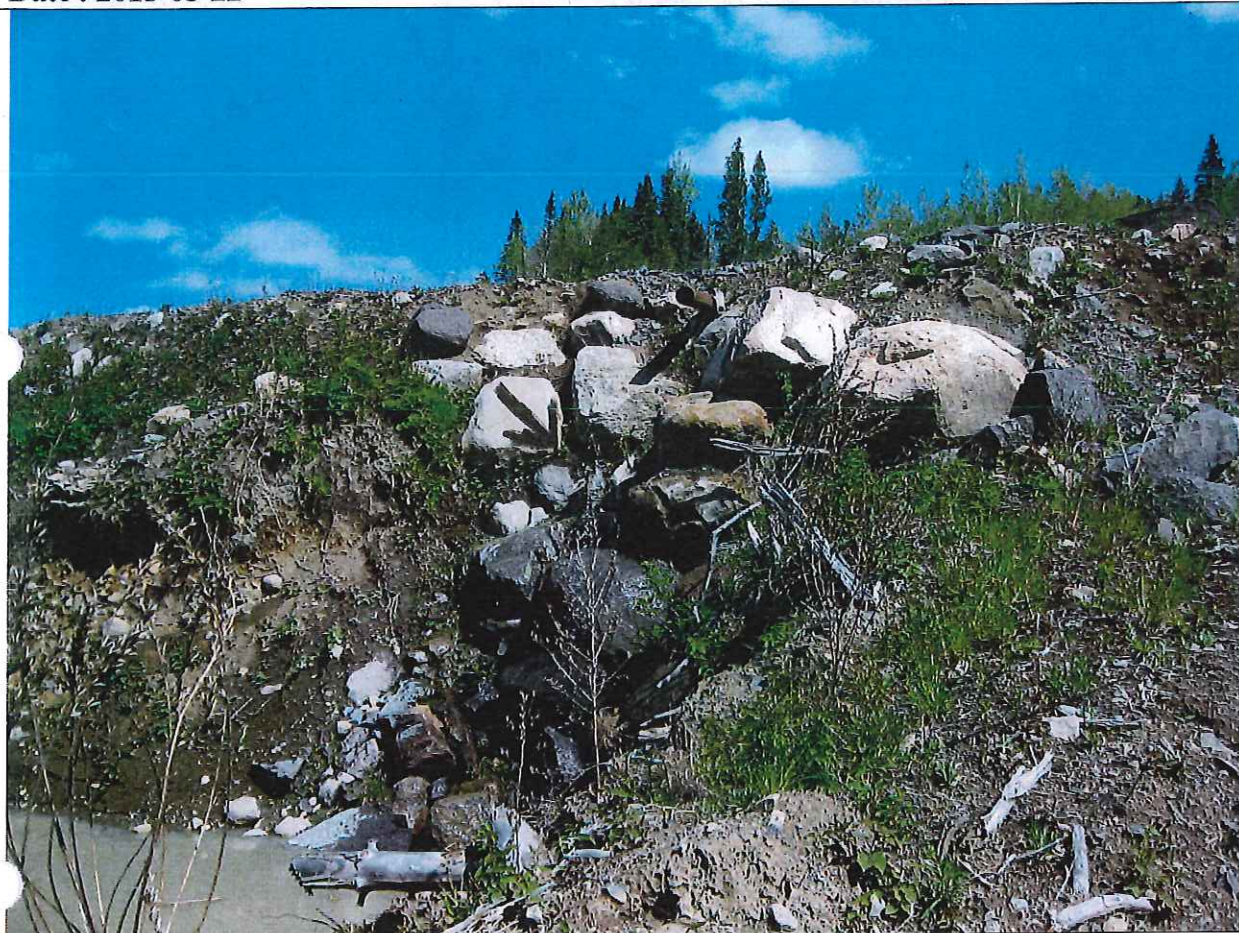
**Photo no : 8**

**Identification : Sortie du bassin # 2 et entrée du bassin # 3**

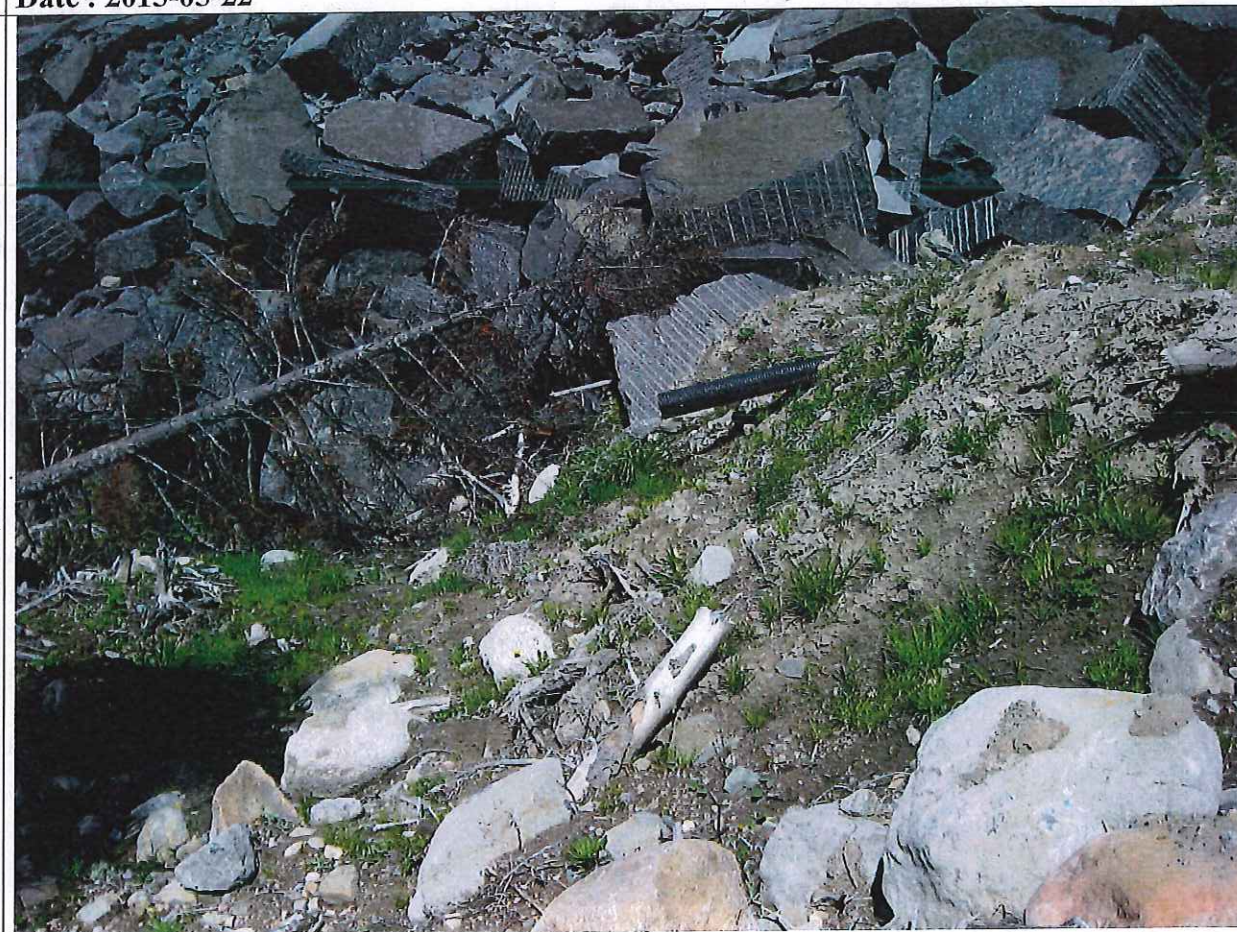
**Photo no : 9**

**Identification : Sortie du bassin # 3**

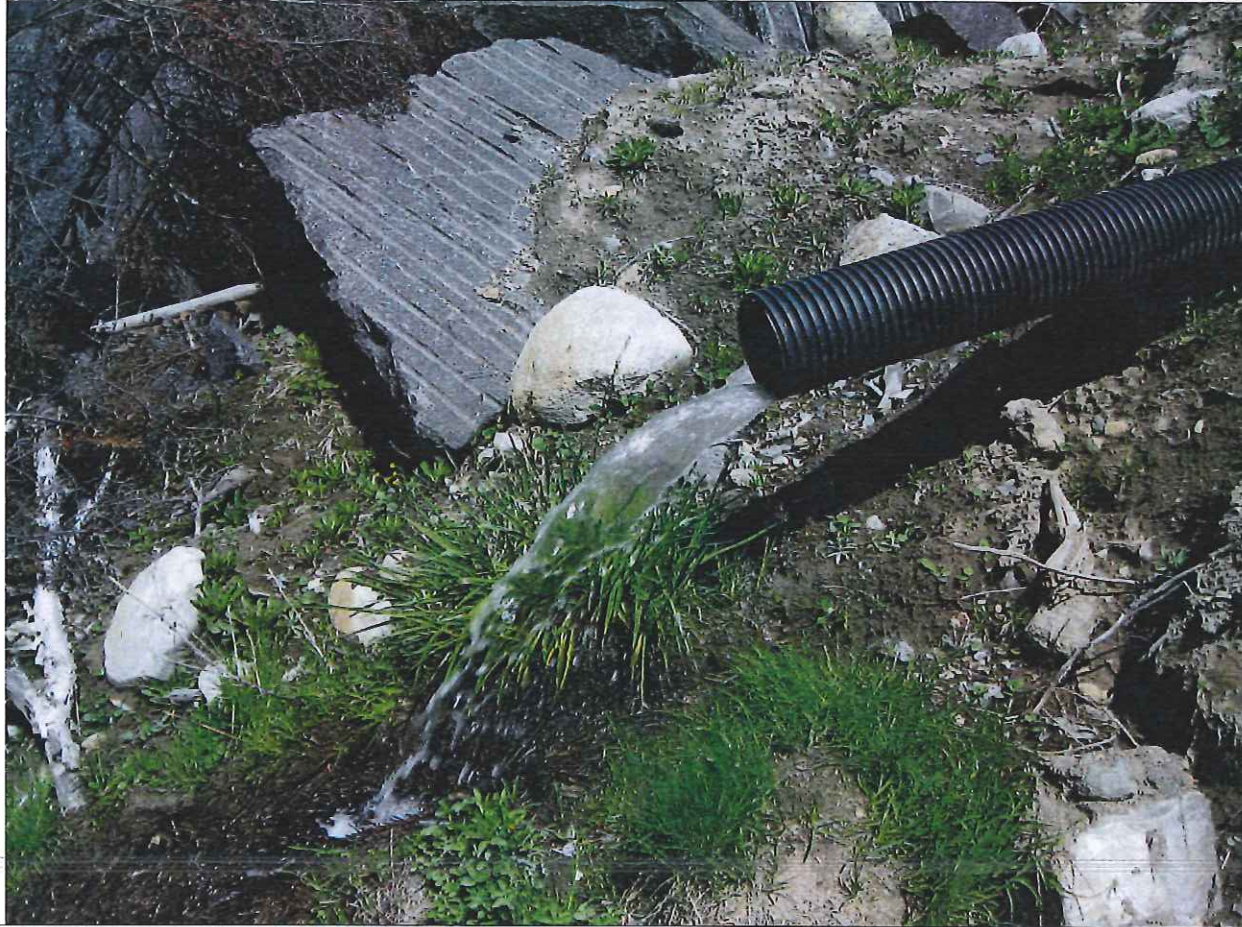
**Photo no : 10**

**Identification : Sortie du bassin # 3**

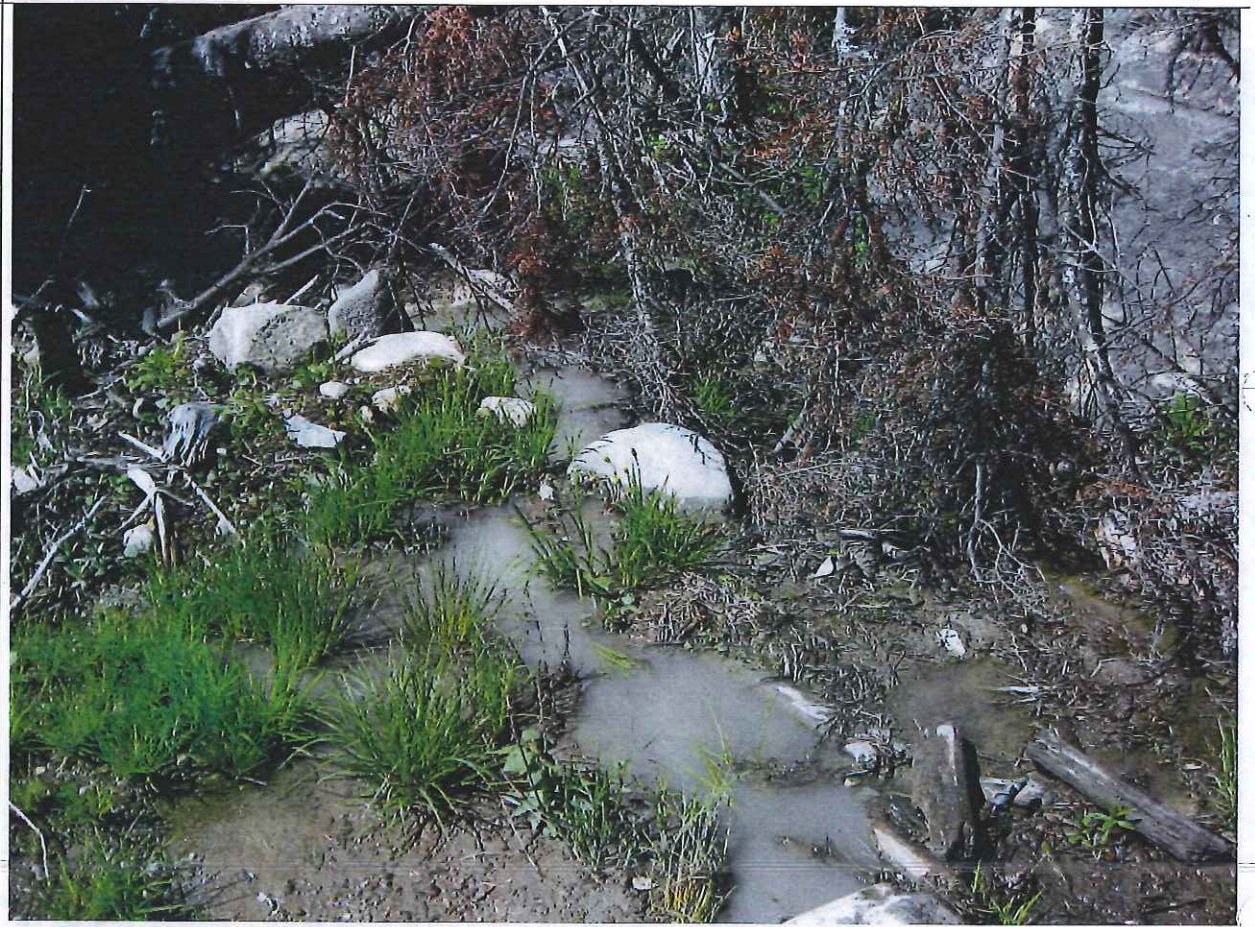
**Photo no : 11**

**Identification : Eau à la sortie du bassin # 3**
