RAPPORT D'INSPECTION

Centre de contrôle environnemental du Québec

| But de l'inspection : Vérifier le bien-fondé de la plainte du 30 juillet 2015 concernant le rejet d'eaux usées à l'environnement. | |

| Localisation du lieu inspecté : 2060, rang du Petit-Saint-Esprit à Nicolet | |

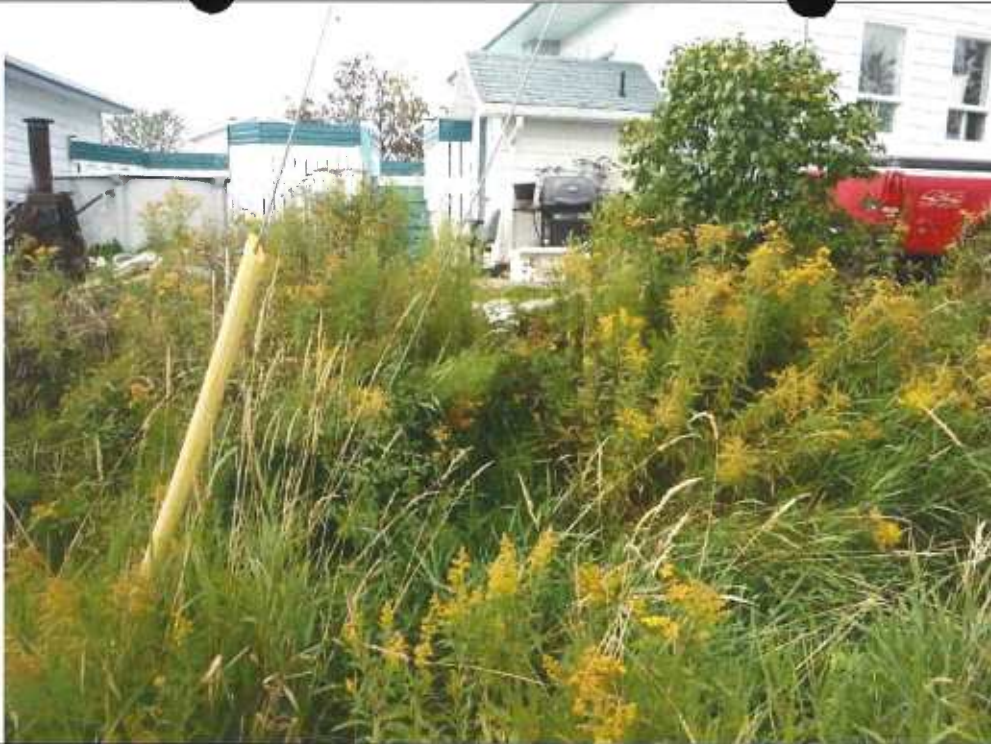
La sortie du rejet d'eaux usées de la résidence est illustrée sur la photo # 1.

Photo 1. Emplacement du rejet d'eaux usées de la résidence (centre de la photo).

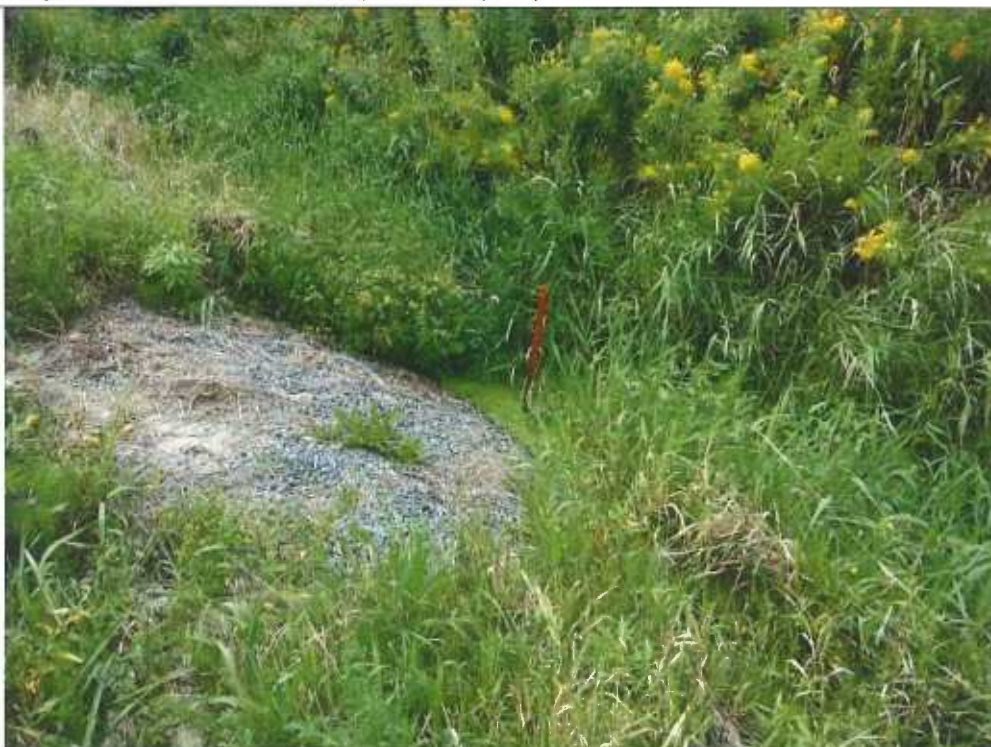
Un rejet d'eau provenant de la résidence voisine est illustré sur la photo # 2.

Le 31 août 2015, M. André Aubin, directeur du service d'urbanisme, m'informe que le rejet illustré sur la photo # 2 a été autorisé par la municipalité.

Photo 2. Rejet d'eau de la résidence voisine.

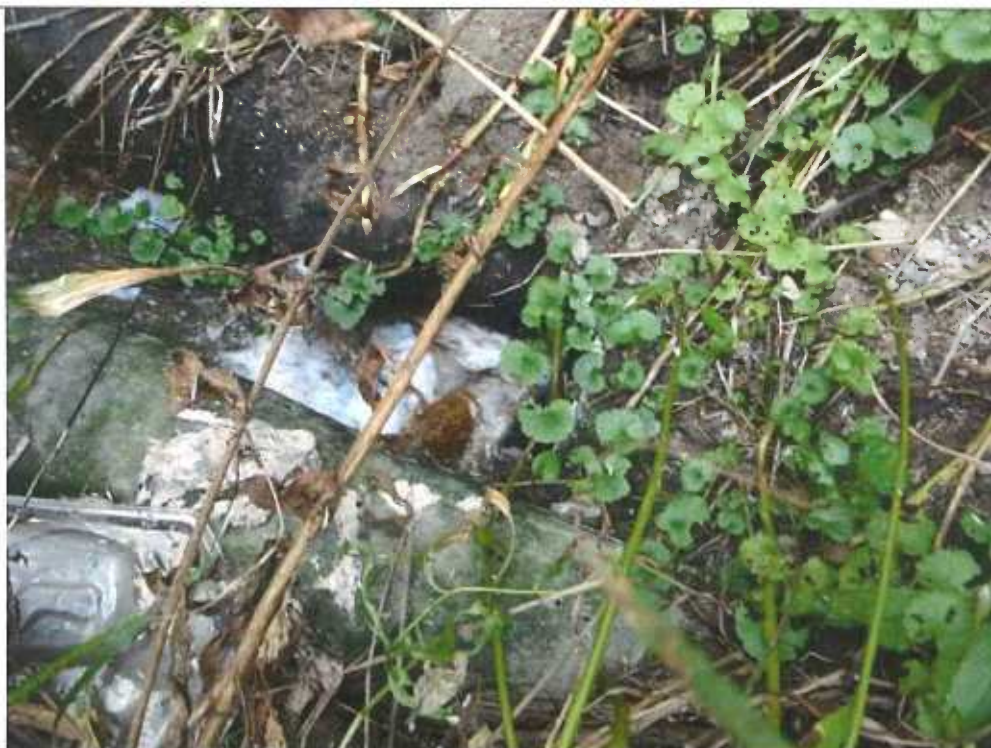
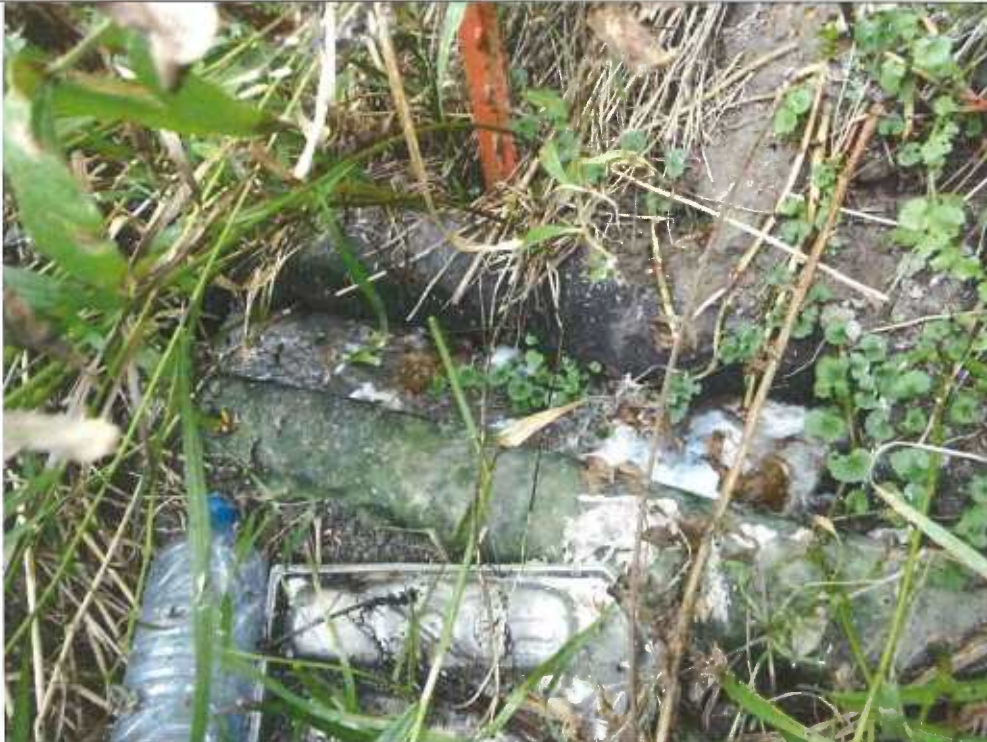
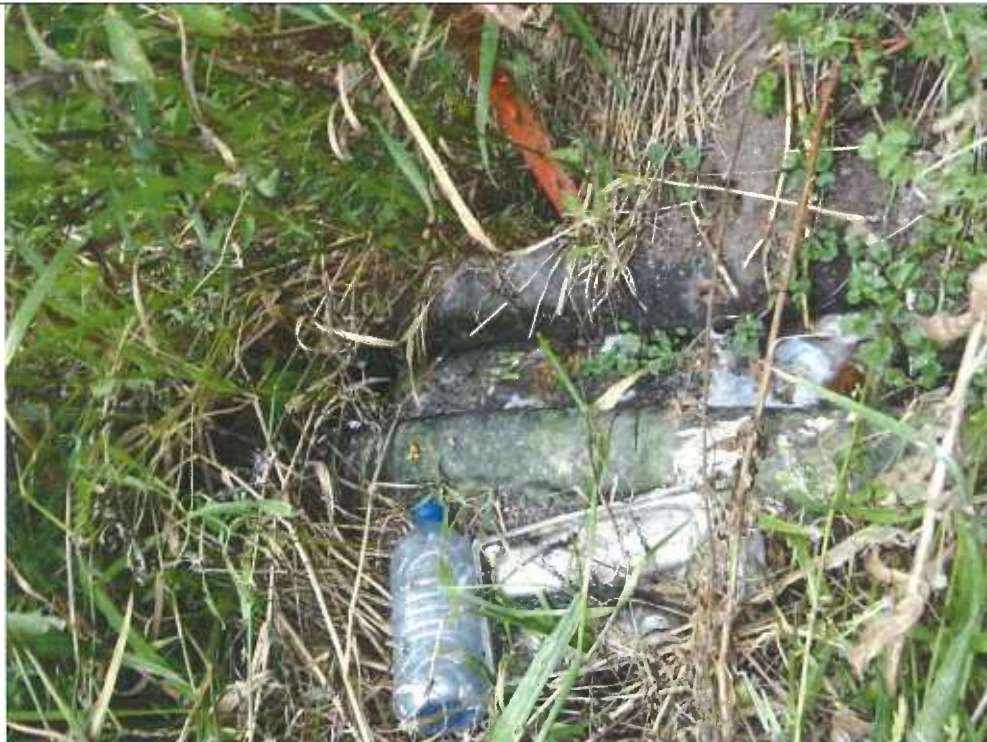
Je prends ensuite des photos rapprochées du rejet d'eaux usées de la résidence, voir les photos # 3 à 5. On peut voir les

deux drains de fondation et au centre le rejet d'eaux usées qui se fait sur un dalle de béton pour patio avant d'atteindre le cours d'eau.

Photo 3. Matières fécales et papier de toilette à la sortie du rejet d'eaux usées

Photo 4. Matières fécales et papier de toilette à la sortie du rejet d'eaux usées

Photo 5. Matières fécales et papier de toilette à la sortie du rejet d'eaux usées

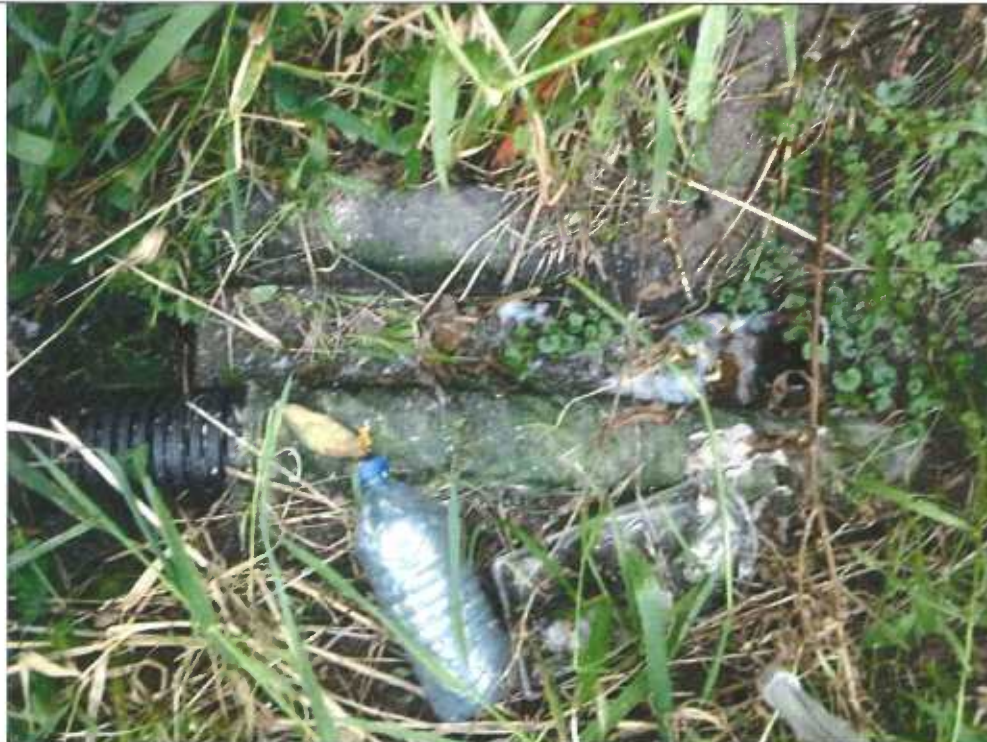
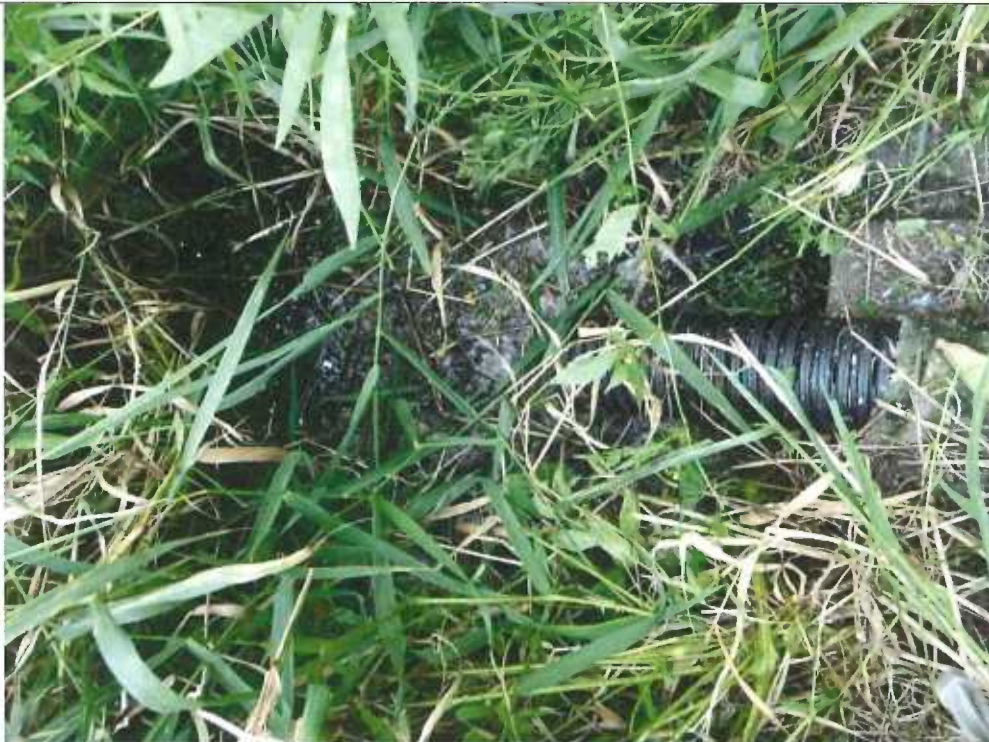
Je reviens ensuite au rejet pour l'échantillonner. Les photos # 6 et 7 ont été prises pour faire un panorama, mais le programme informatique n'arrive pas à les joindre. Sur ces photos, j'ai dégagé plus les herbes environnantes. Le rejet arrive donc sur la dalle de béton et tombe dans une petite mare entourée de gravier. Il s'agit du cours d'eau.

Photo 6. Tentative de panorama avec la photographie # 7

Photo 7. Eaux usées présente dans le cours d'eau. De droite à gauche, il y a la dalle de béton, la petite mare et le gravier.

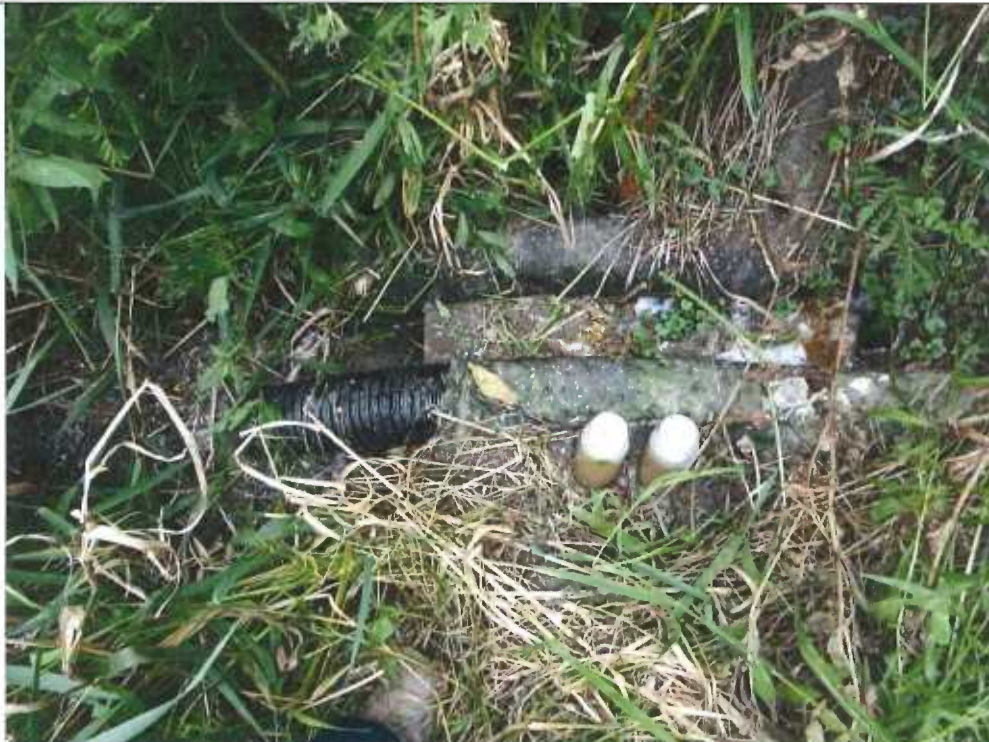
Photo 8. Pots remplis avec l'échantillon

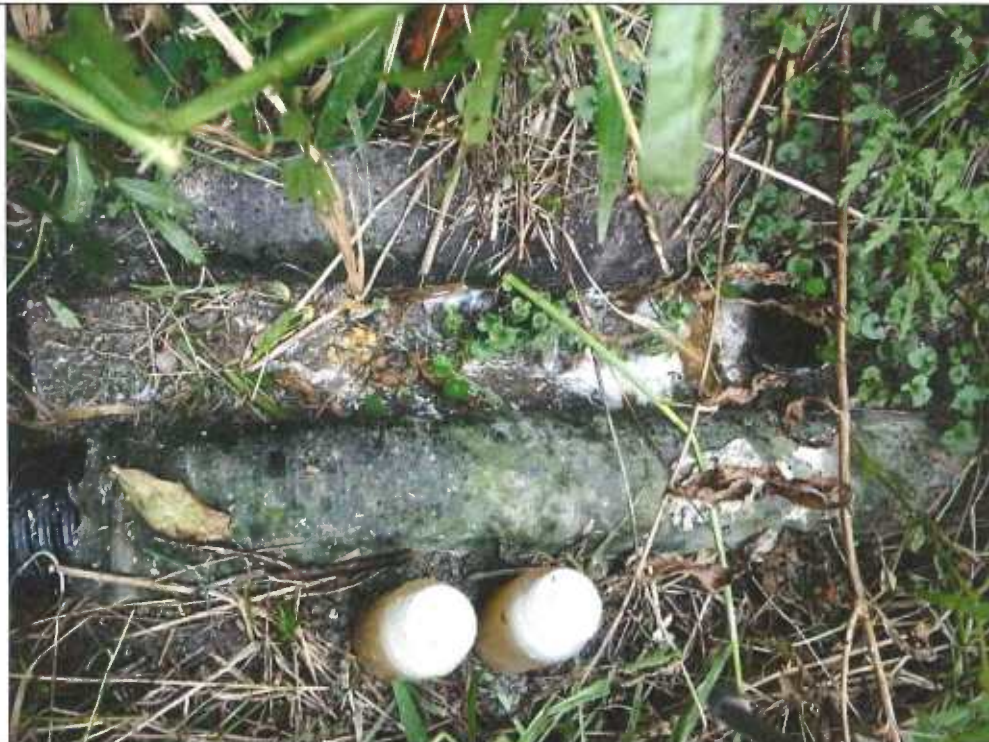
Photo 9. Matières fécales prélevées

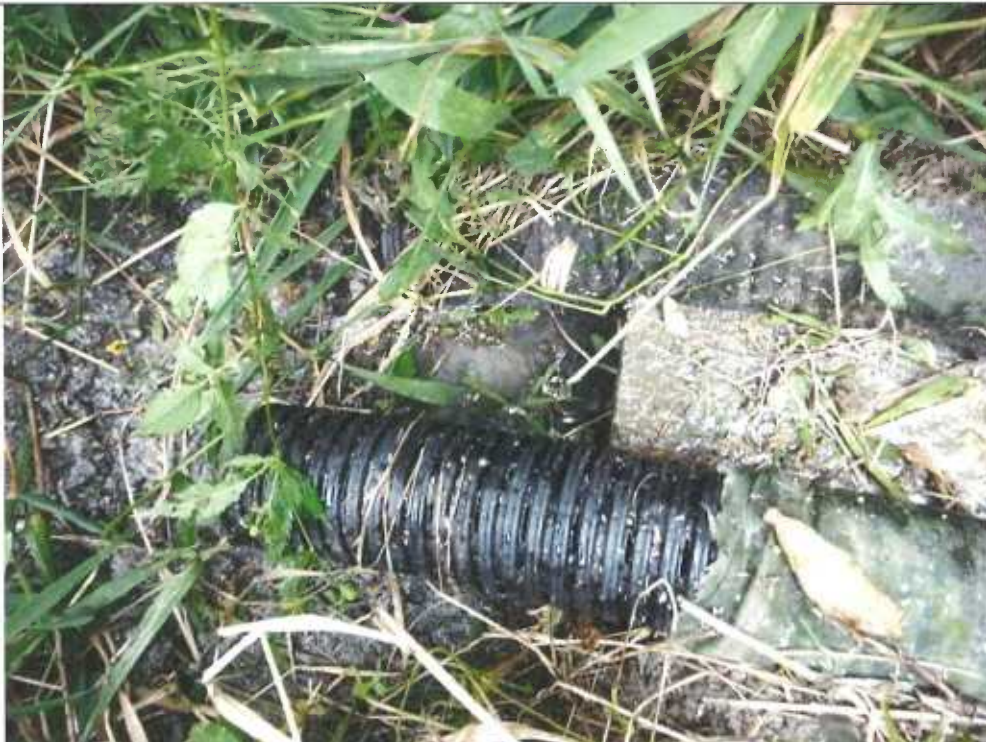
Photo 10. Eaux usées prélevées (au centre de la photo)

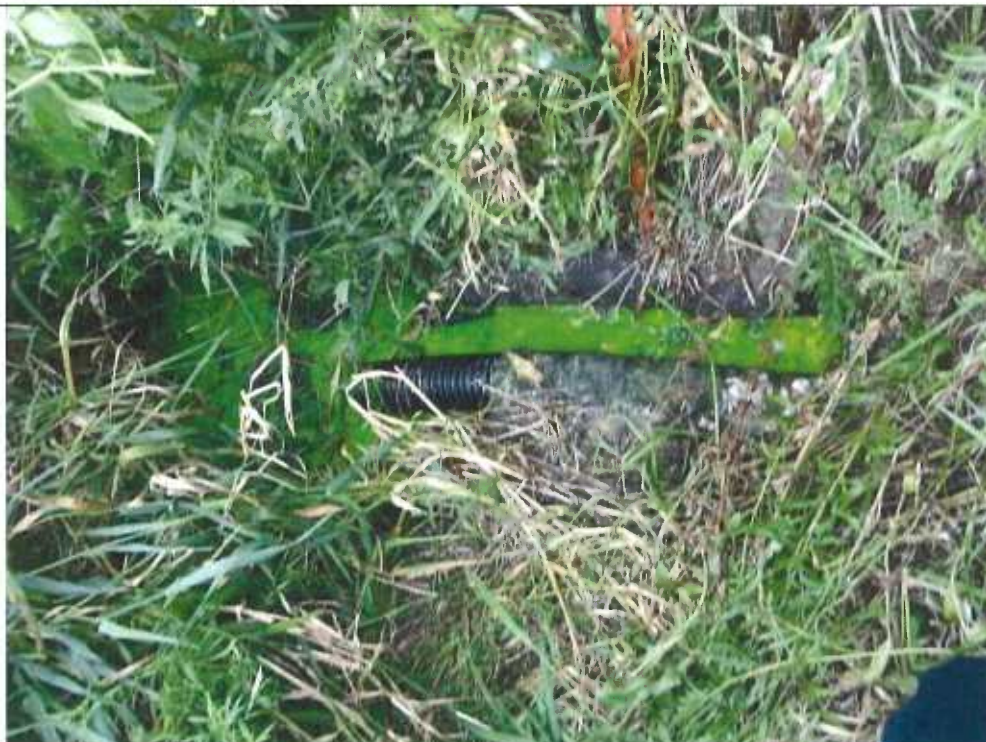
À 15 h 48, je mets 125 ml de traceur vert dans la toilette situé à droite au rez-de-chaussée quand on entre dans la résidence par le patio. Je vais ensuite à l'extérieur et je prends en photo le rejet, voir la photo # 11. Aucune attente n'a été nécessaire.

Photo 11. Traçage de la toilette.

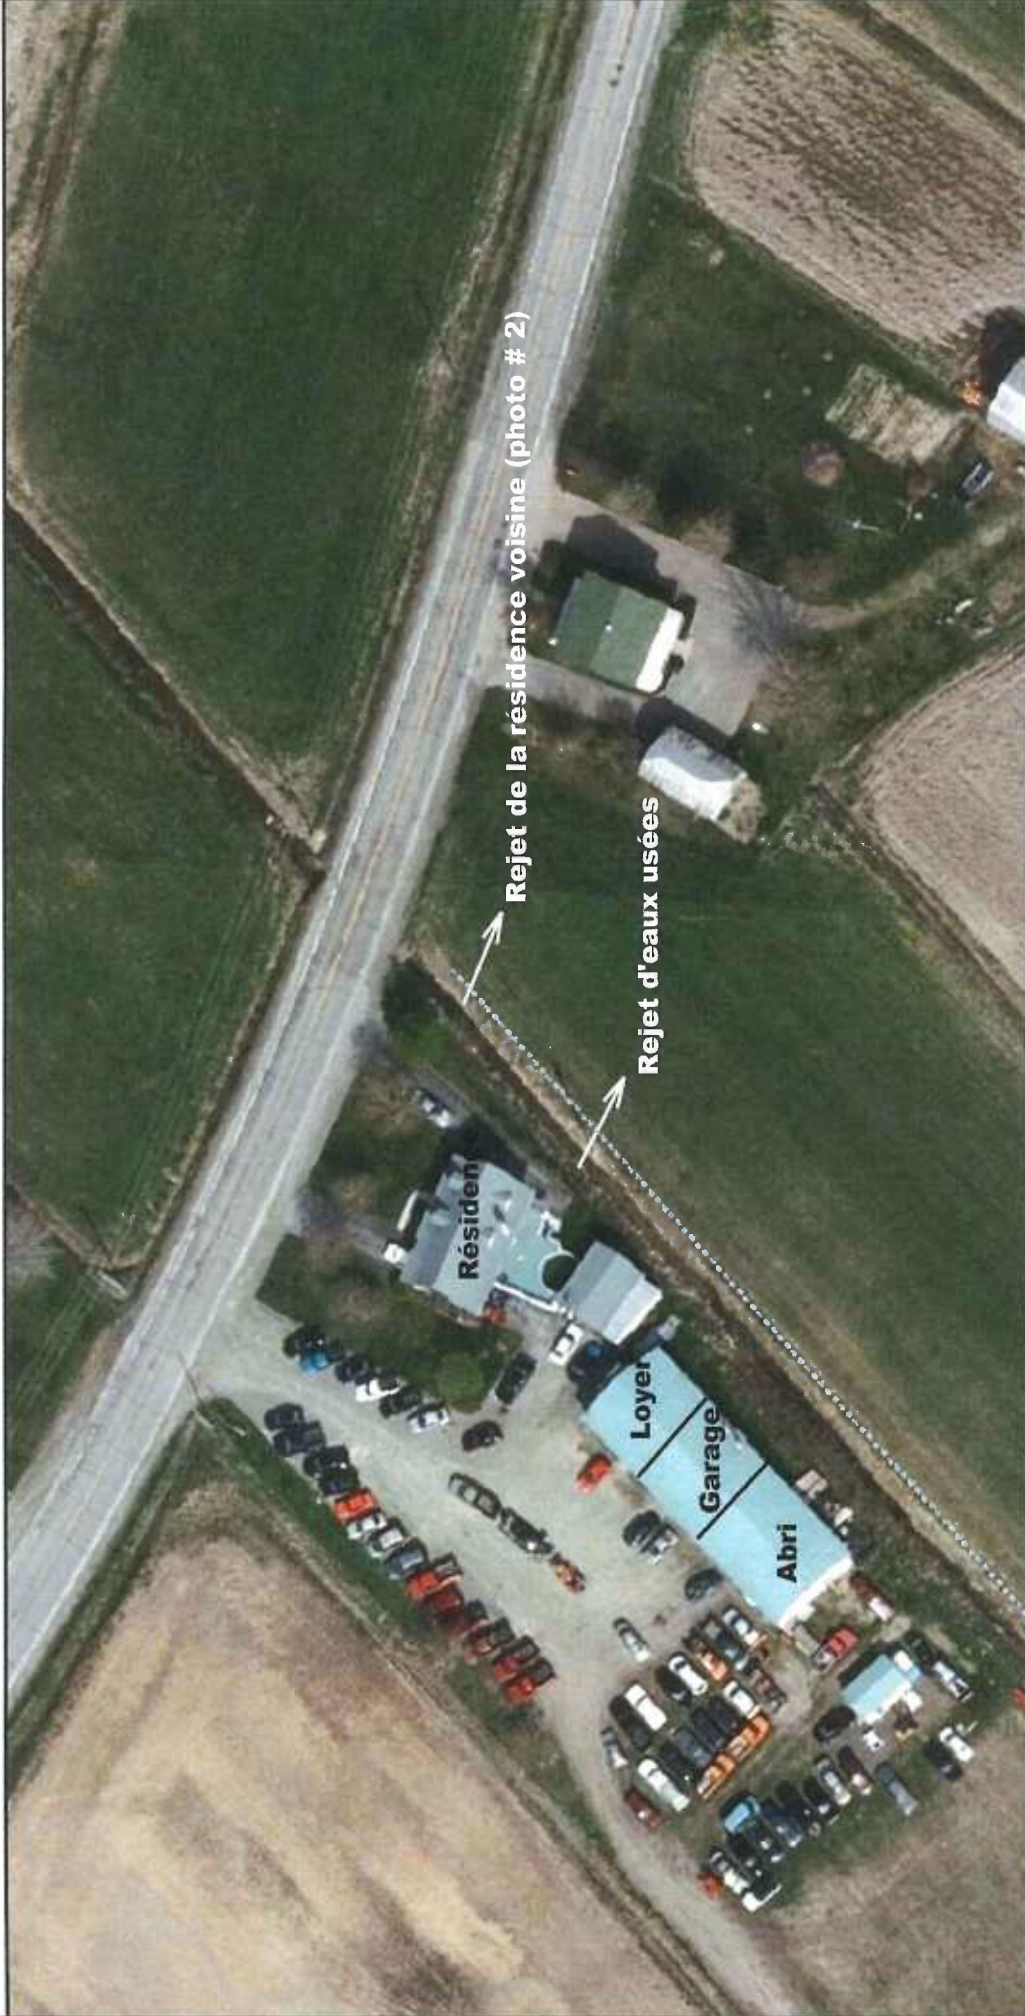
Plan 1

Localisations des rejets

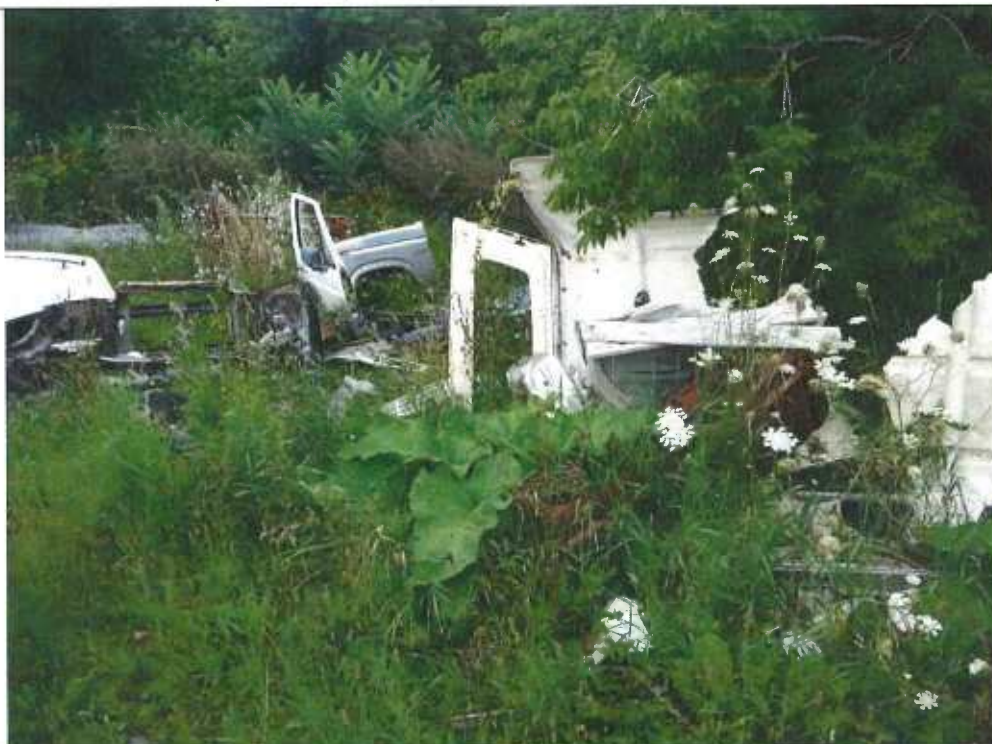
Photo 5. Morceaux de métal et de fibre de verre

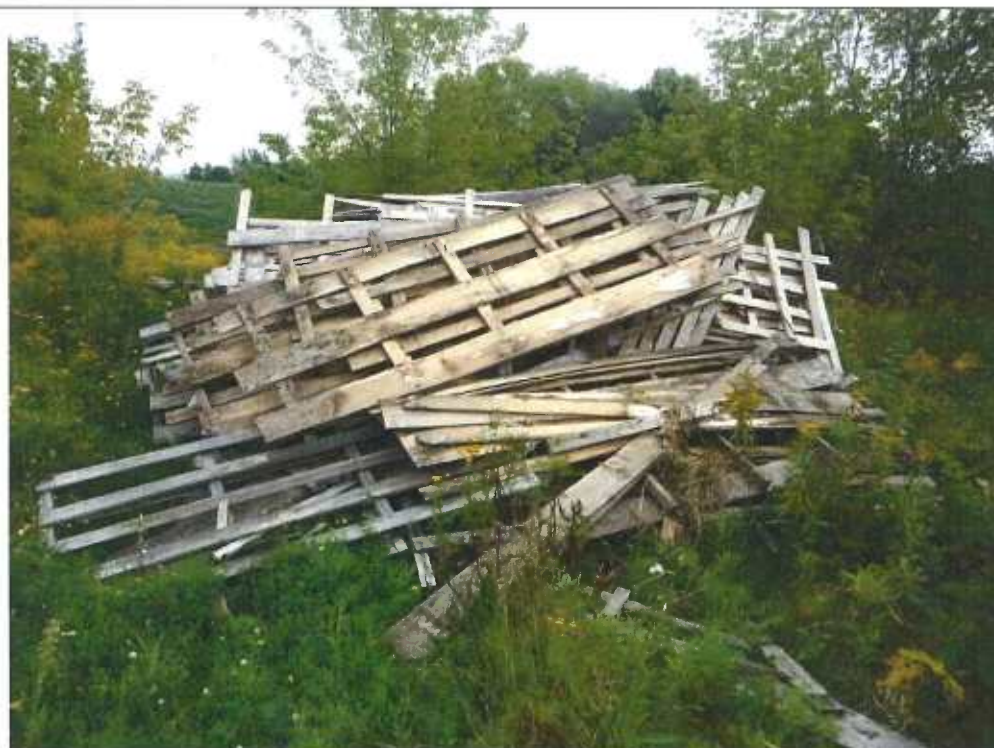
DSCF2467 (800x600).jpg
Photo 9. Vue rapprochée du bois à disposer

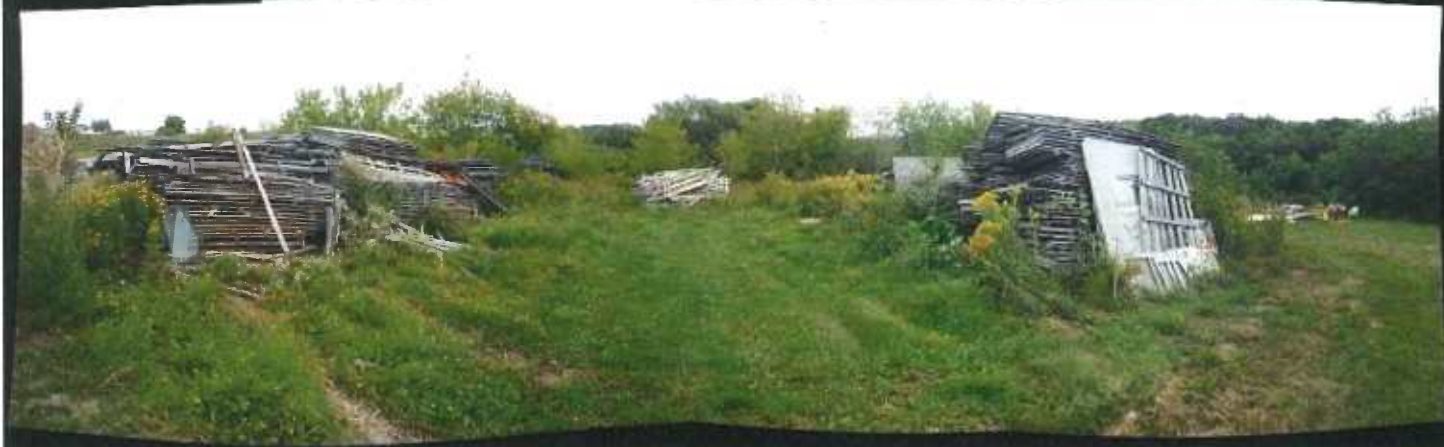
Photo 10. Bois encore bon de chaque côté et bois à disposer au centre

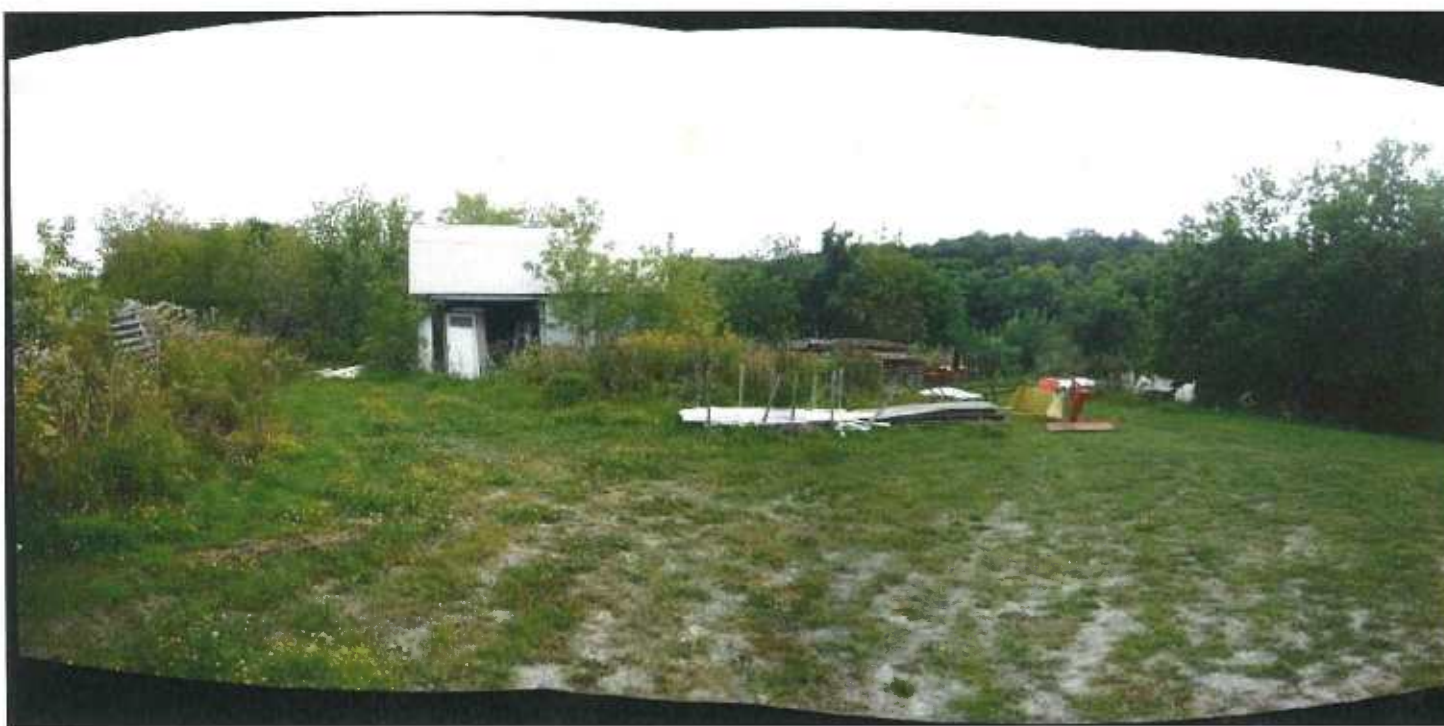
Photo 11. Bâtiment à déplacer et entreposage divers

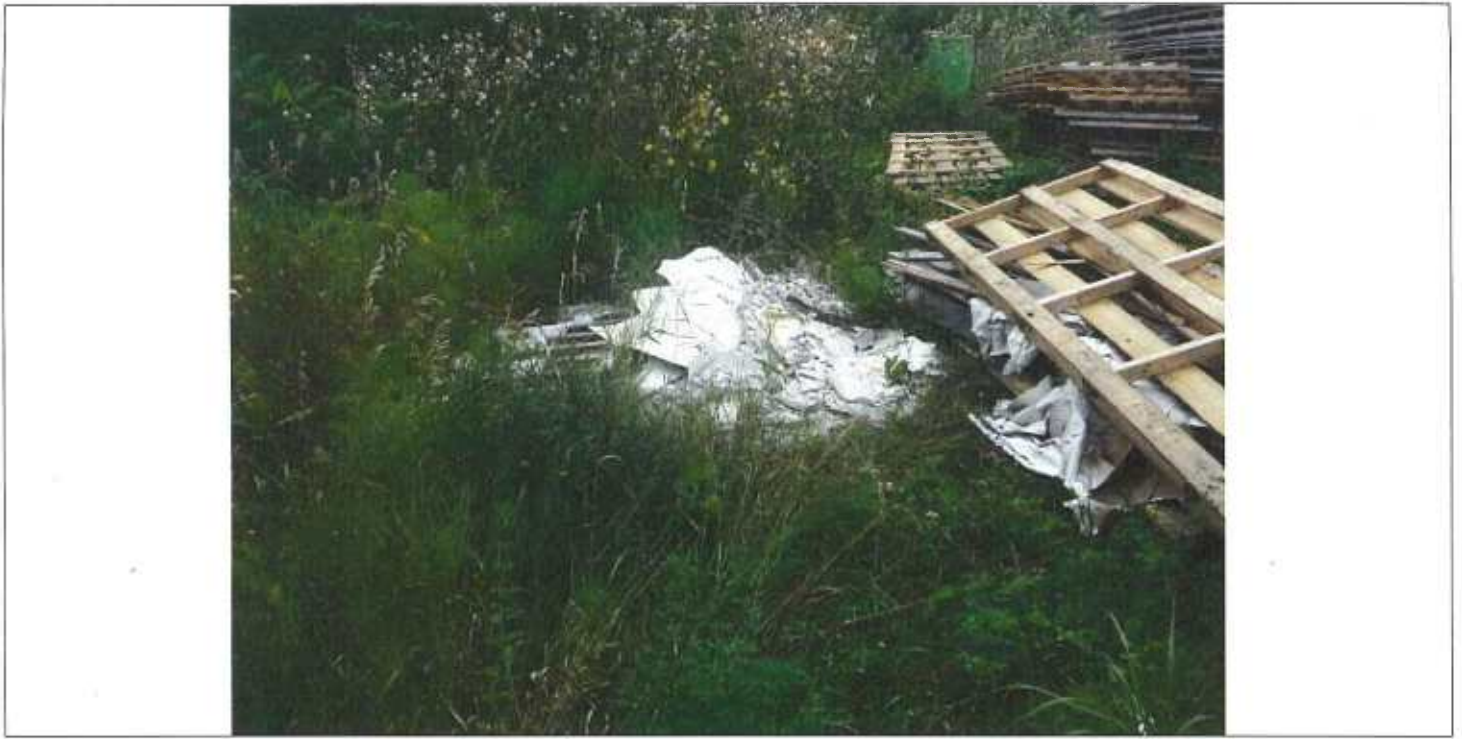
Photo 13. Panneaux de plâtre en morceaux

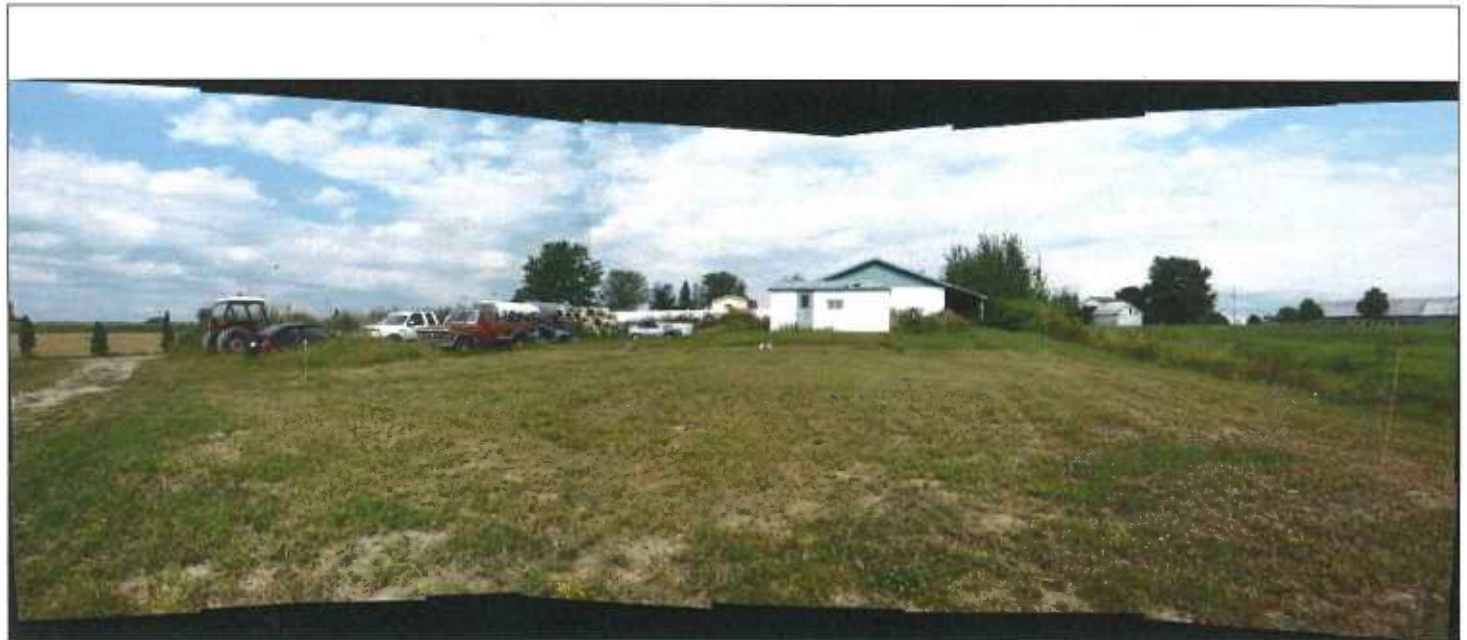
DSCF2486 (800x600) Panorama.jpg
Photo 18. Futur emplacement de l'ouvrage de traitement des eaux usées

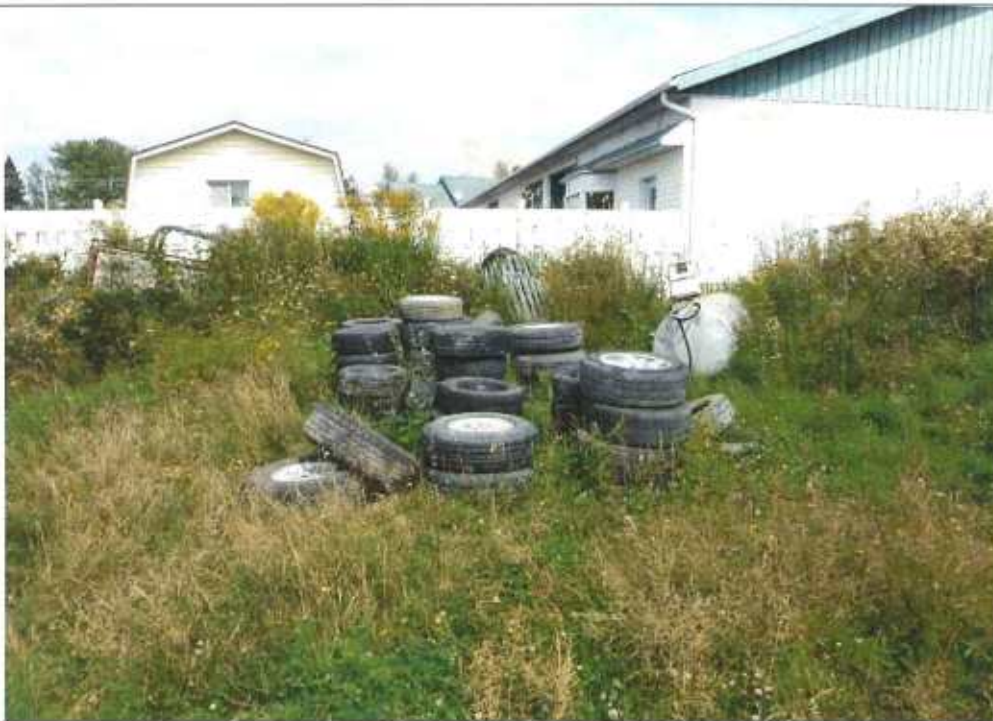
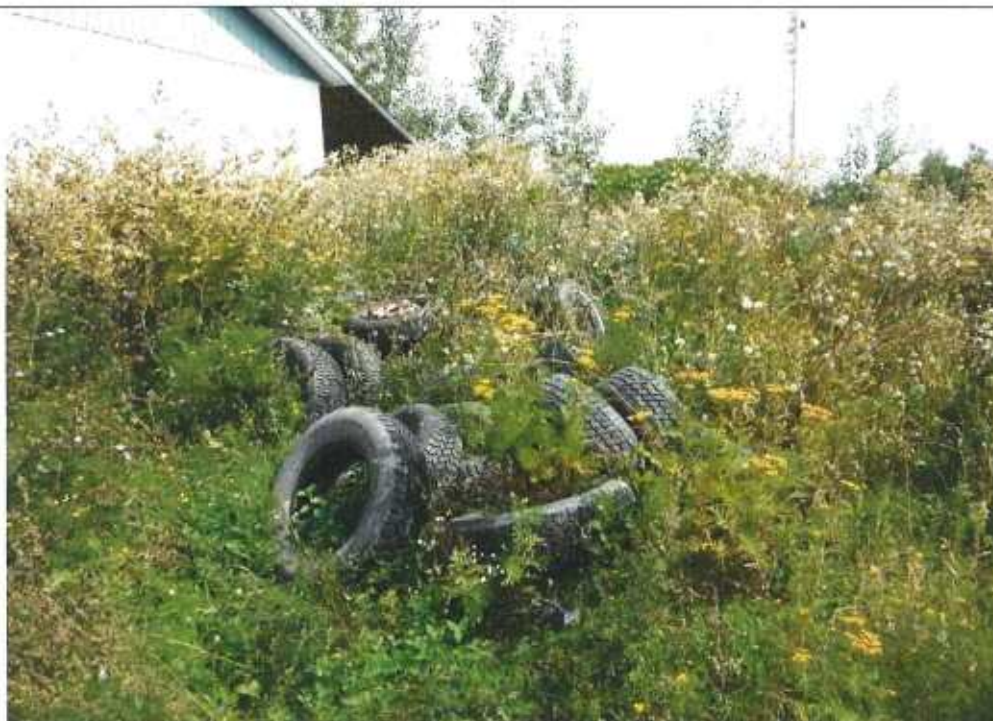
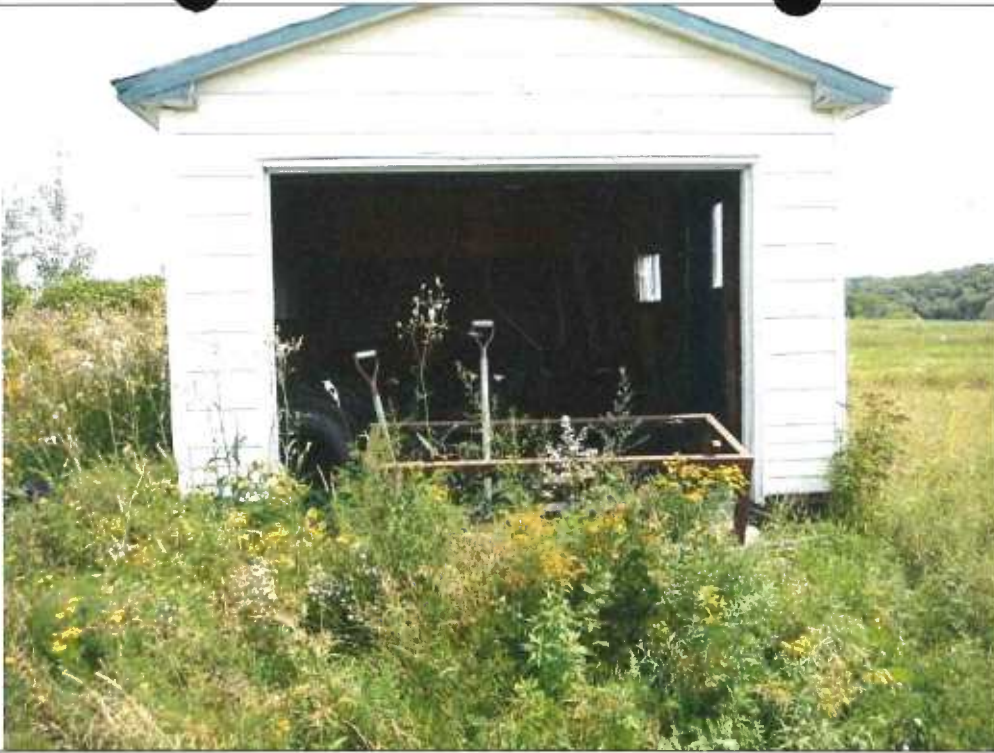
Photo 20. Pneus

Photo 21. Pneus

DSCF2493 (800x600).jpg
Photo 22. Pneus

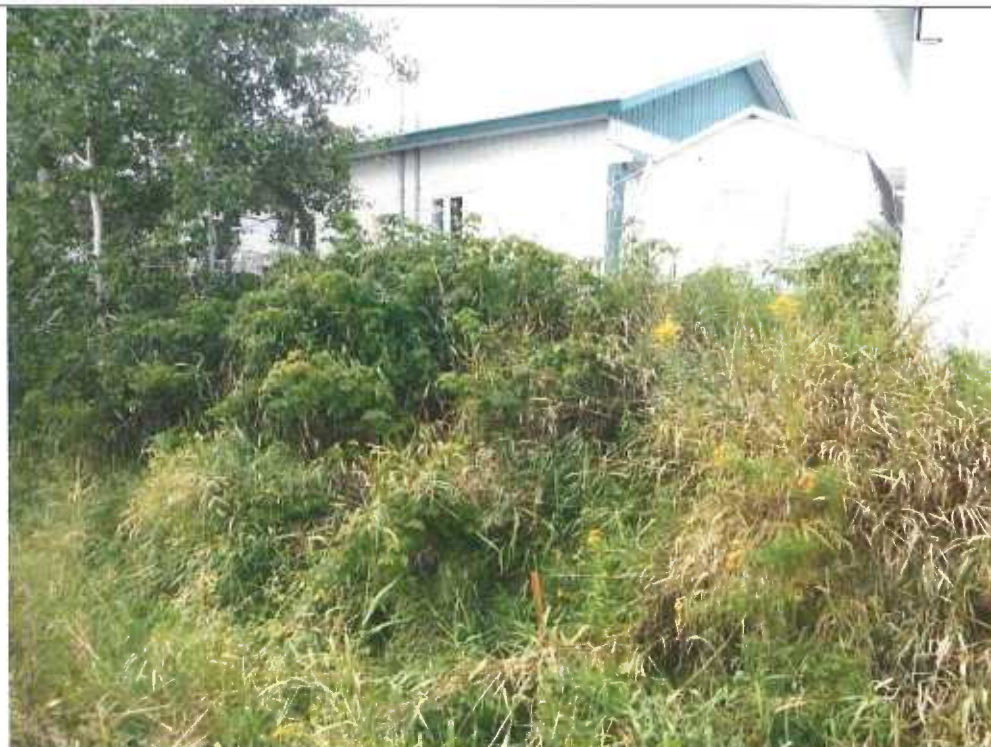
Photo 27. Sortie potentielle suite à l'installation septique déjà en place.

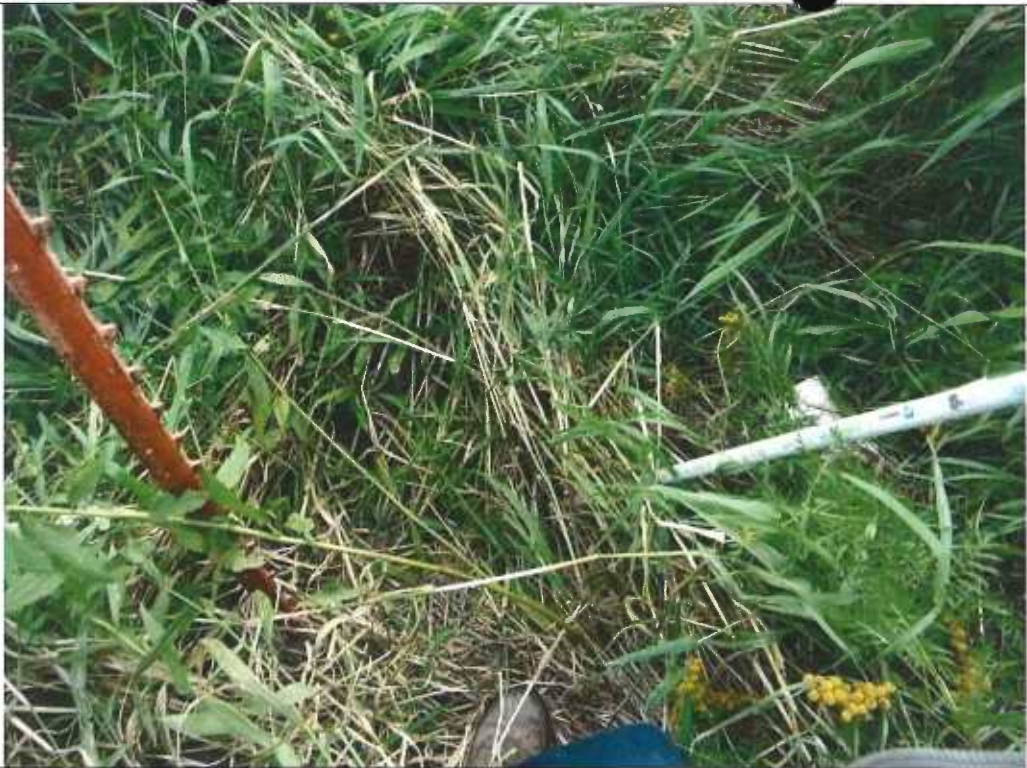
Photo 28. Sortie potentielle suite à l'installation septique déjà en place (tuyau blanc à droite)
