AVIS DE NON-CONFORMITÉ

Objet : Manquements à la suite des activités d'exploitation d'une carrière sur le lot 4 905 250 à Warwick (anciennement les parties des lots 3 et 4 des cantons de Tingwick et de Warwick, rang 1)

RAPPORT D'INSPECTION
Centre de contrôle environnemental du Québec

Nom du lieu : Carrière D.G. inc. lots 3 et 4 Warwick et Tingwick

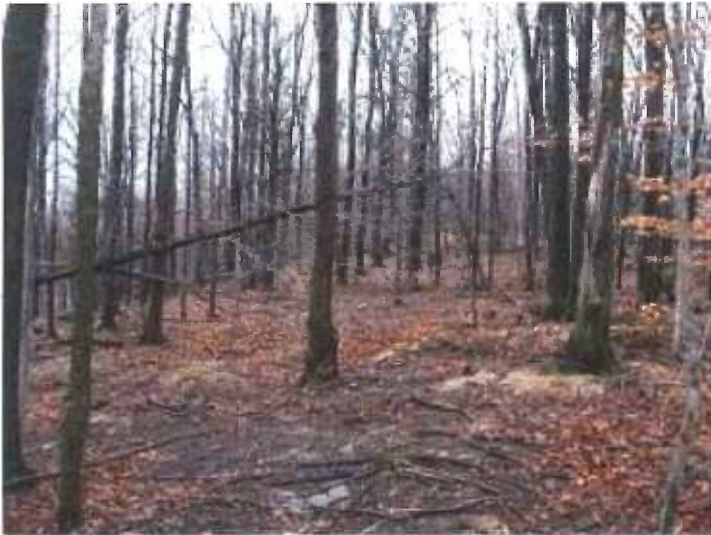
Photo # 1_IMG_2774 (300x225).jpg
Présence de tubule d'une érablière en arrière-plan

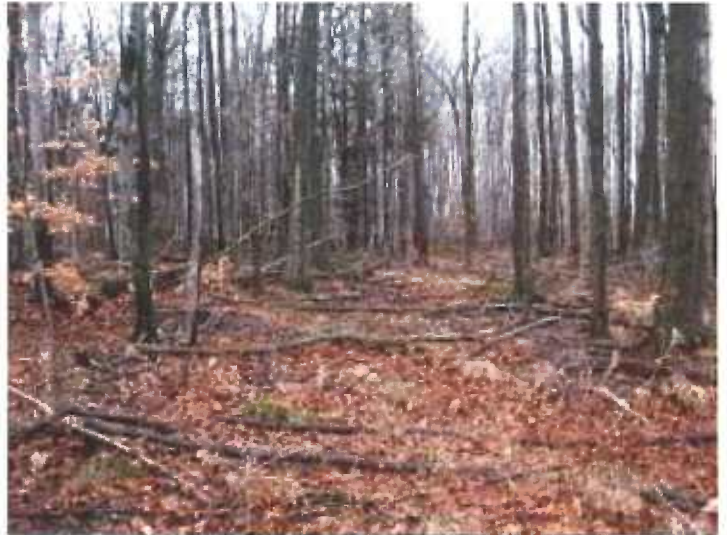
Photo # 2_IMG_2775 (300x225).jpg
Présence de tubule d'une érablière en arrière-plan

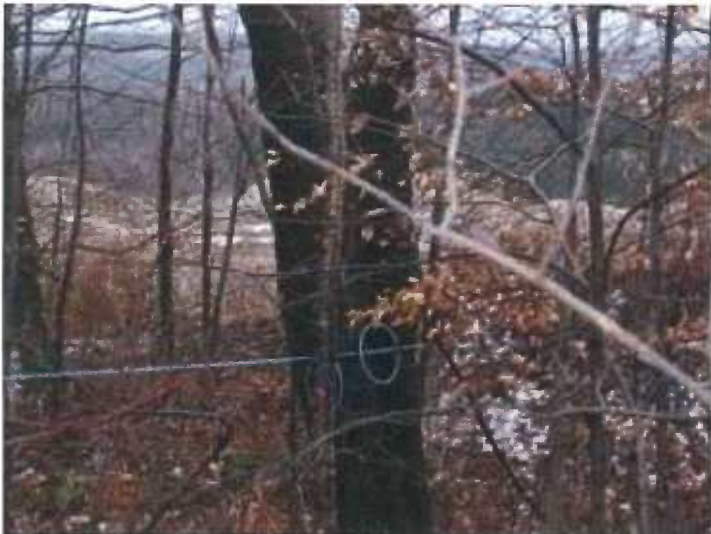
La clôture de la carrière est fermée, mais j'accède au site à pied sur le côté de la clôture. Je prends plusieurs points GPS afin de délimiter l'aire d'exploitation de la carrière. Sur le côté nord-est du site, je constate la présence de tubulures pour une érablière, photos # 1 à 3. Deux érables sont localisés près de la carrière par les points GPS 690 et 691, annexe 1.

Photo # 3_IMG_2776 (300x225) modif.jpg
Érable étant près de la carrière, au point GPS 690. En arrière-plan on aperçoit la carrière.

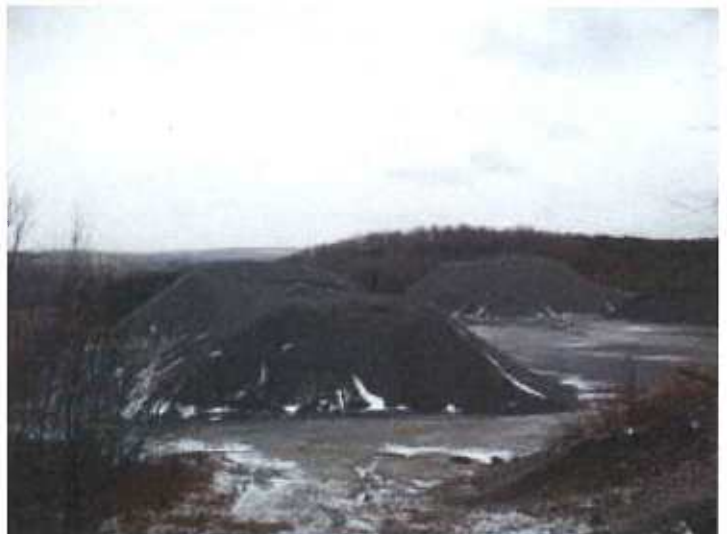
Dans la zone d'entreposage, il y a plusieurs amas de pierre, photos # 4 à 6 et carte de l'annexe 1.

Photo # 4_IMG_2777 (300x225).jpg
Zone d'entreposage de la pierre

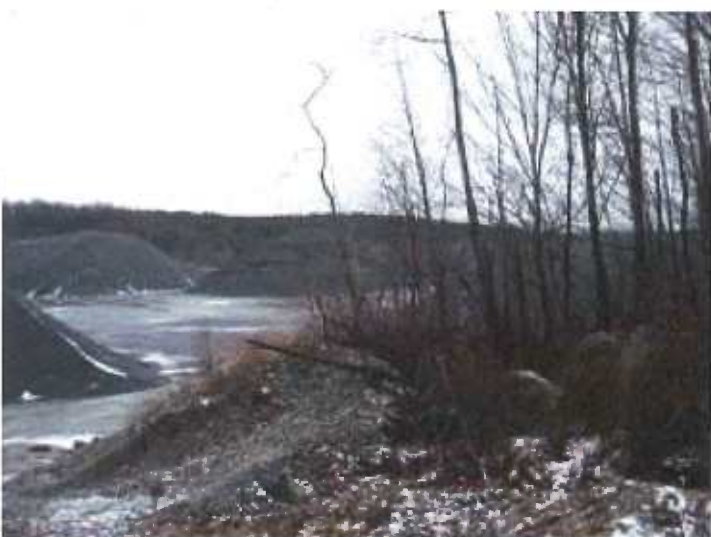
Photo # 5_IMG_2778 (300x225).jpg
Zone d'entreposage de la pierre

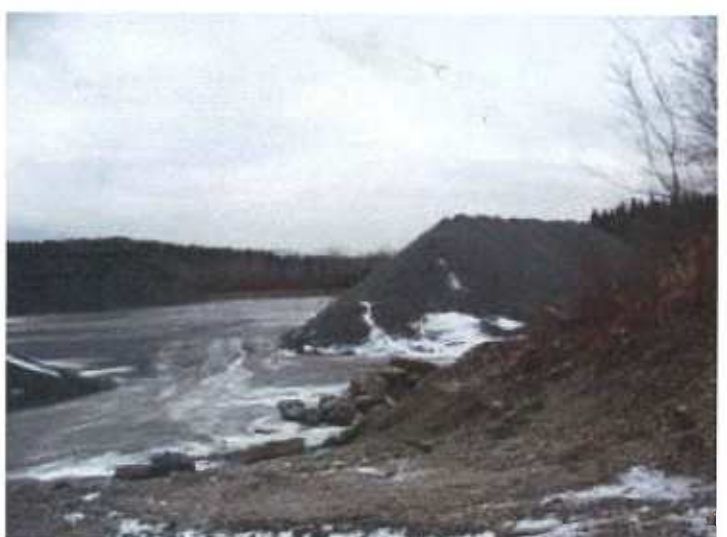
Photo # 6_IMG_2779 (300x225).jpg
Zone d'entreposage de la pierre

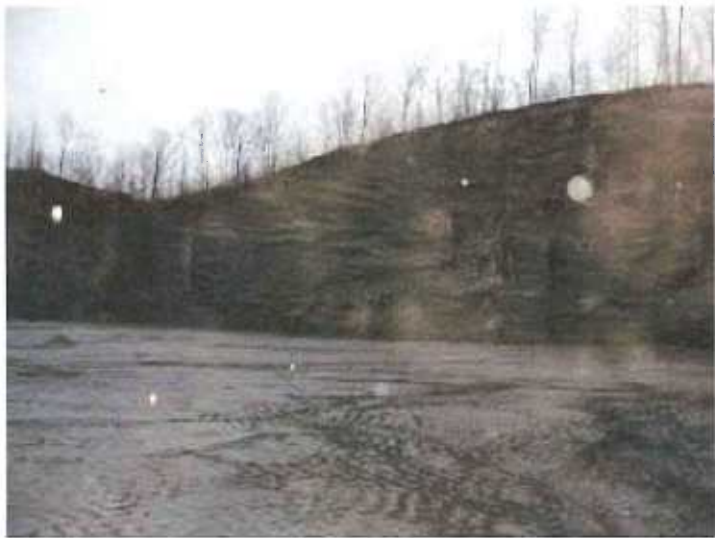
Les côtés sud-ouest et nord-ouest de la carrière doivent être restaurés, car l'entreprise a prélevé trop de pierre permettant la réalisation des paliers prévus à l'intérieur des limites autorisées. De plus, pour le côté nord-ouest l'exploitation s'est poursuivie au-delà de l'aire autorisée. Selon les mesures prises pour ces parois les hauteurs varient entre 16.95 m et 22.62 m sans avoir conservé suffisamment de pierre pour permettre la création de palier à chaque 10 m à l'intérieur des limites autorisées, photos # 7 à 9 et l'annexe 2. – **Lors de l'inspection le certificat d'autorisation de la carrière était encore en vigueur, donc l'art. 39 al. 1 Règlement sur les carrières et sablières (RCS) ne peut être appliqué puisqu'il concerne la restauration qui début à la fin de l'exploitation de la carrière.**

Photo # 7_IMG_2780 (300x225) modif.jpg
Paroi du côté nord-ouest

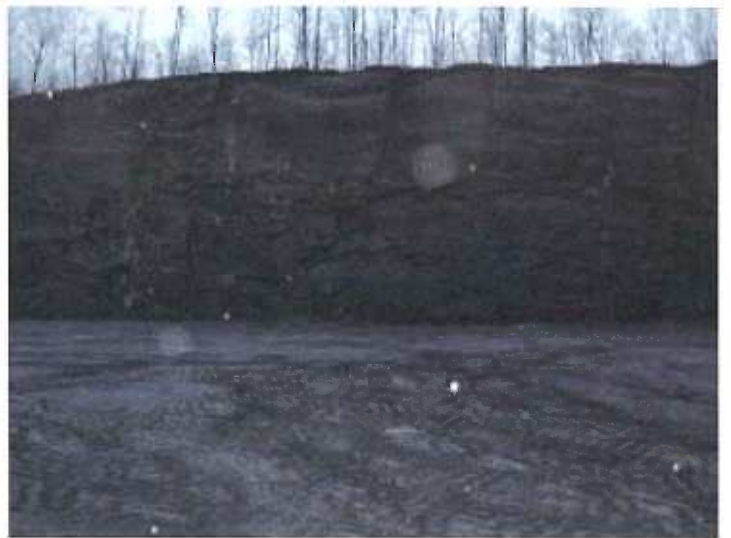
Photo # 8_IMG_2781 (300x225) modif.jpg
Paroi du côté nord-ouest

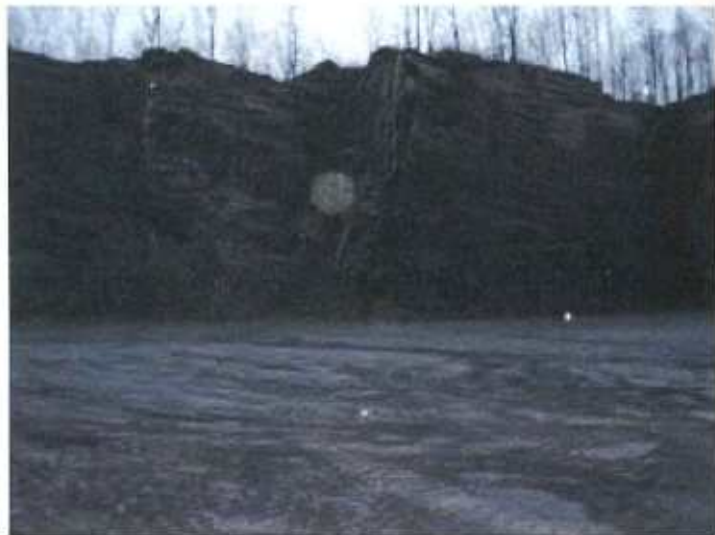
Photo # 9_IMG_2782 (300x225) modif.jpg
Paroi du côté nord-ouest

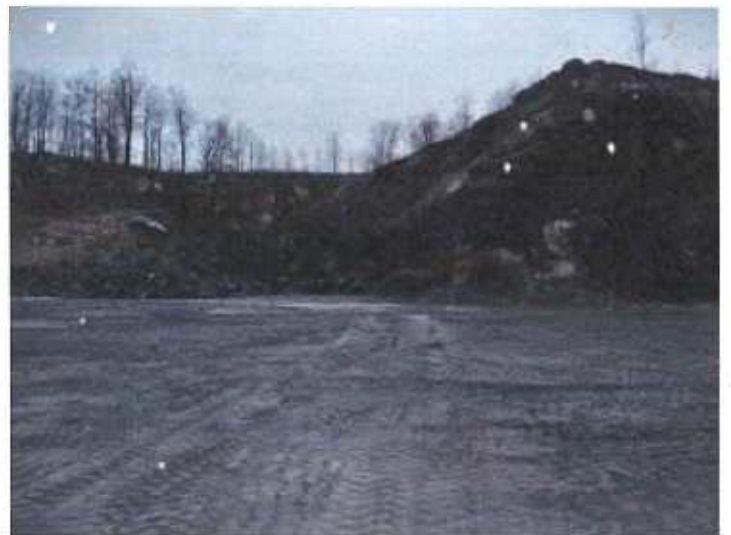
Selon les mesures prises la totalité des parois ont une hauteur variant entre 16.95 m et 27.75 m, photos # 10-11. Il y a aussi une butte en avant-plan de la paroi sur le côté nord-est, photo # 11 et elle a une hauteur de 12 m, annexe 2. Selon les points GPS j'ai obtenu un dénivelé de plus de 32 m, annexe # 1.

Photo # 10_IMG_2783 (300x225) modif.jpg
Paroi du côté sud-ouest

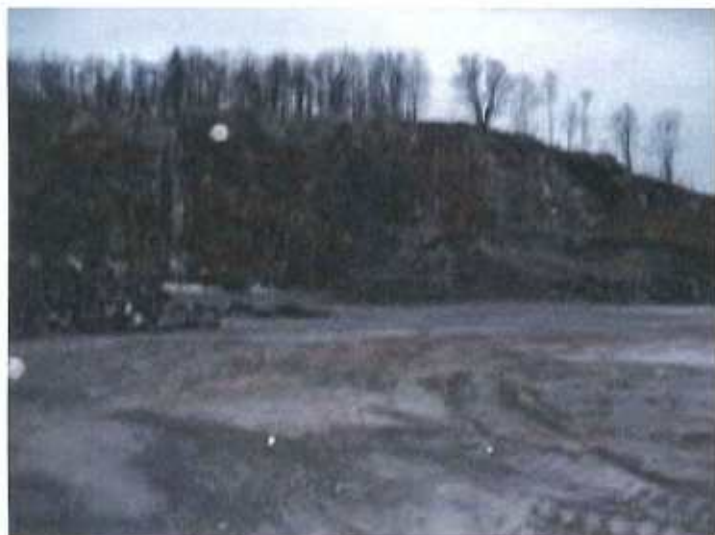
Photo # 11_IMG_2784 (300x225) modif.jpg
Paroi du côté nord-est, ainsi que la butte en avant -plan

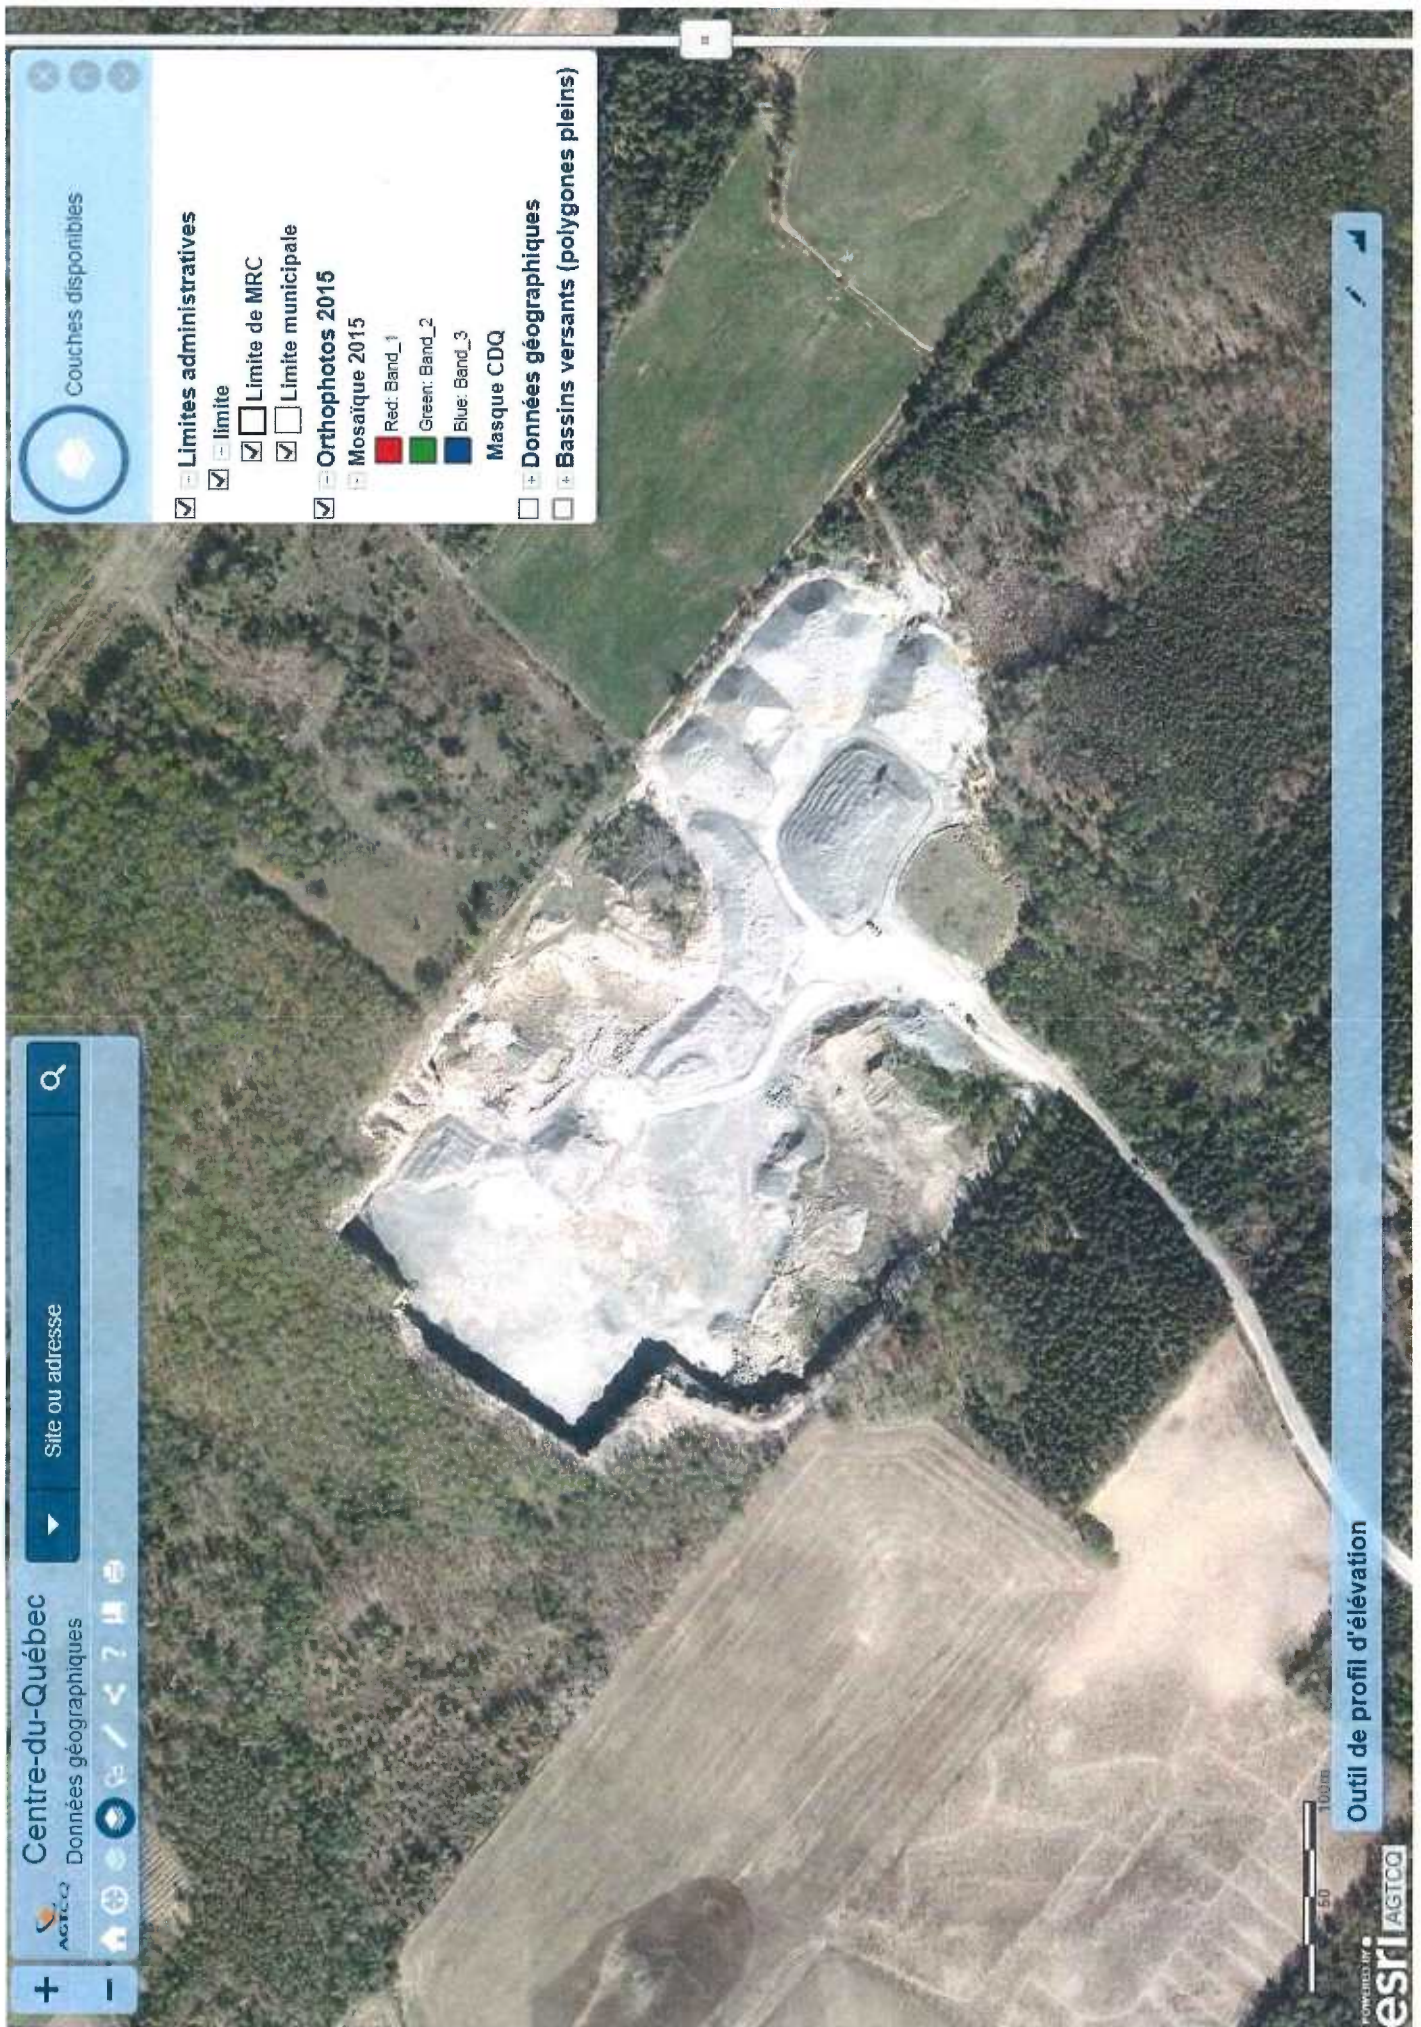
Photo aérienne 2015 de l'Agence de géomatique du Centre-du-Québec (AGTCQ)

Sur le côté nord-ouest 10 968 m² ont été exploités sans autorisation. – **Non-conforme art. 123.1 de la LQE**

Photo aérienne de 2015 permet voir l'agrandissement de la carrière, voir annexe 1.

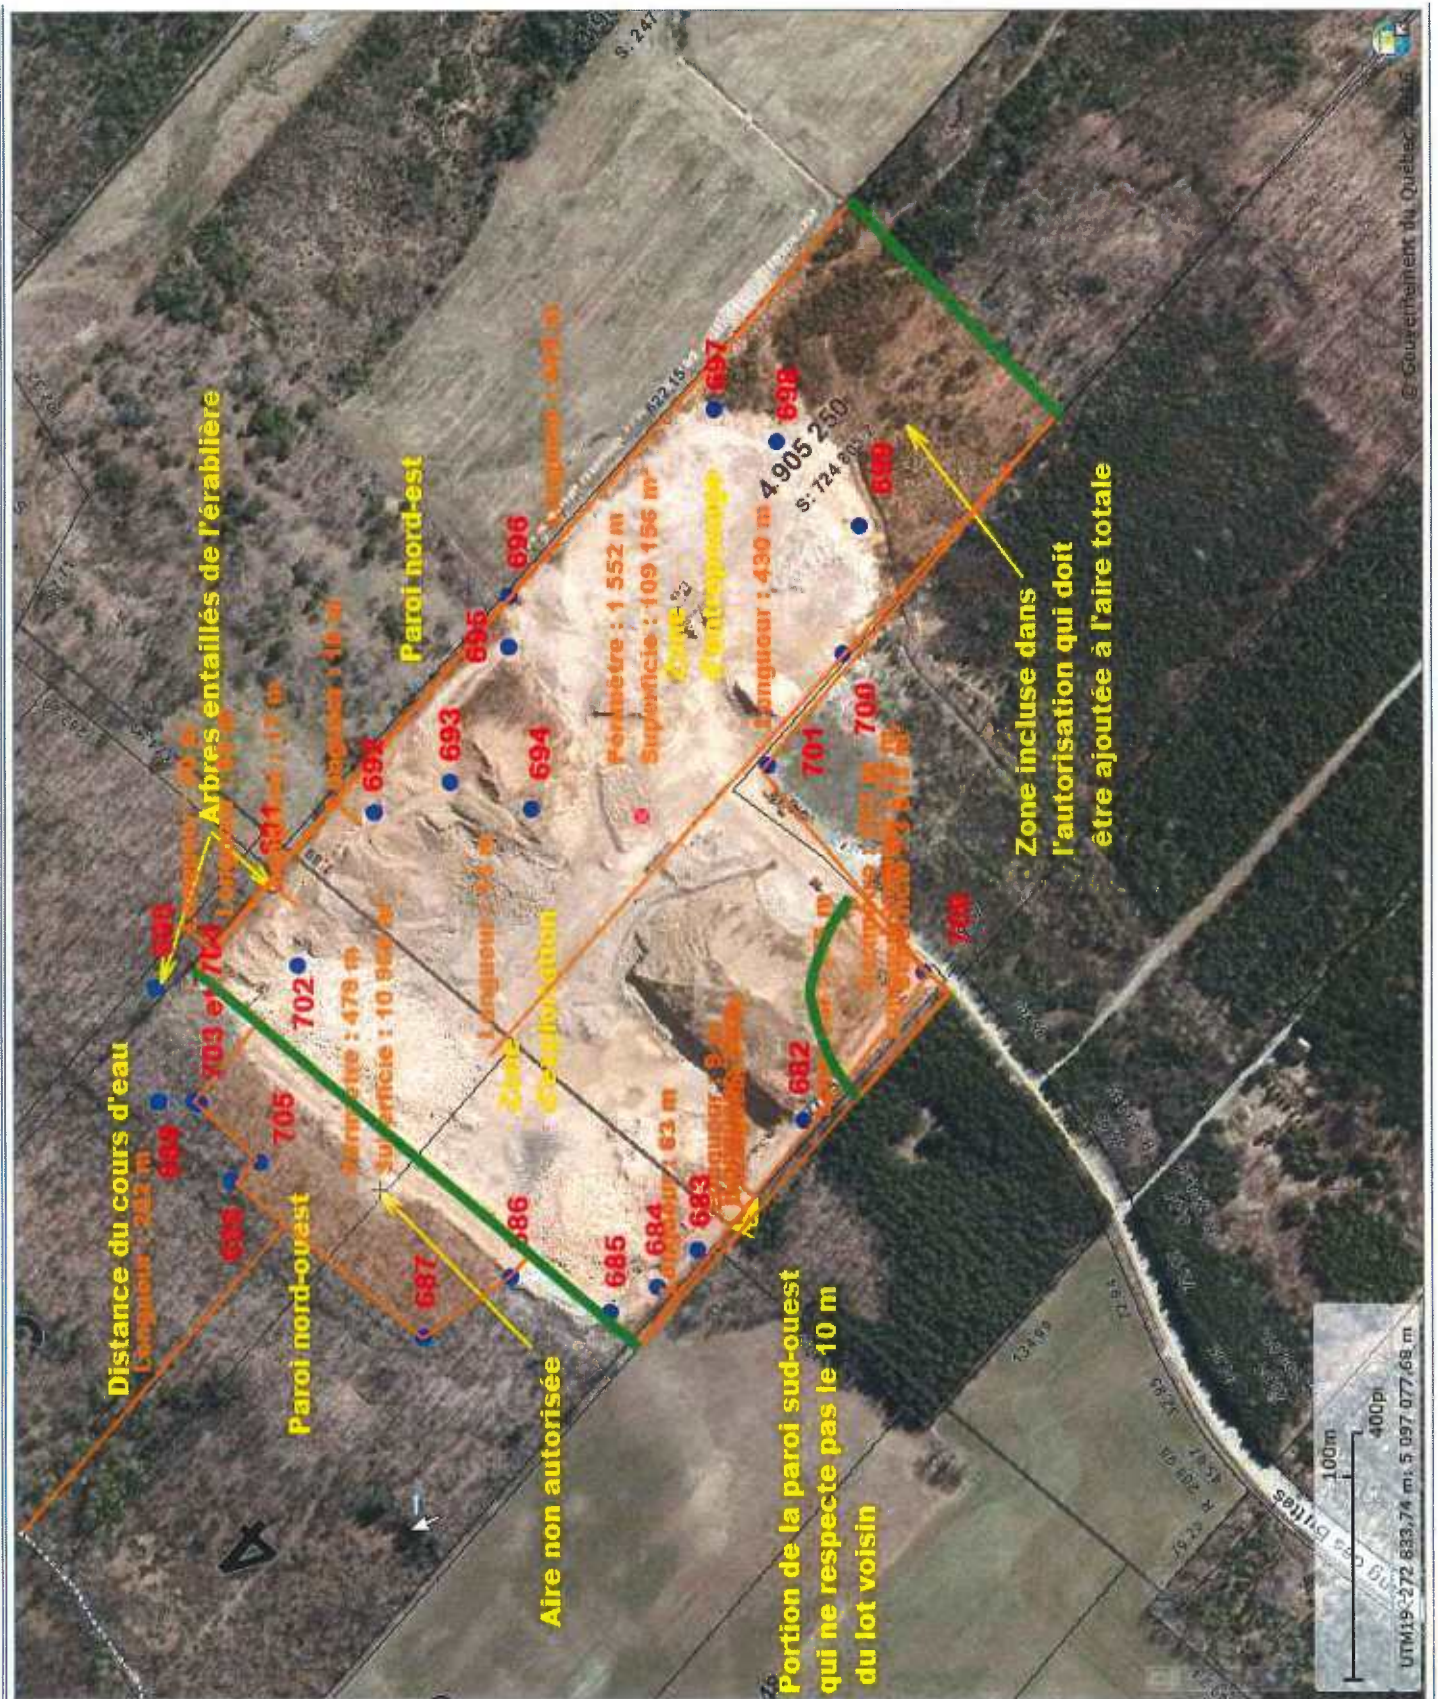
Photo aérienne 2010 points GPS pour la zone d'exploitation et autres informations

Selon le plan de l'annexe 1, l'on constate que les bandes de protection de 10 m exigées pour les lots voisins n'ont pas été respectées sur une portion du chemin qui est du côté sud-ouest de la carrière. – **Non-conforme art. 19 RCS**

Selon la carte de l'annexe 1, l'aire d'exploitation est de 116 031 m² (105 063m² portion autorisée + 10 968 m² portion non-autorisée). L'aire totale réelle doit exclure les bandes de protection des lots voisins qui est d'environ 10 000 m² ((10 m + 10 m) x ~500 m = 10 000 m²), donc l'aire d'exploitation serait d'environ 106 031m².

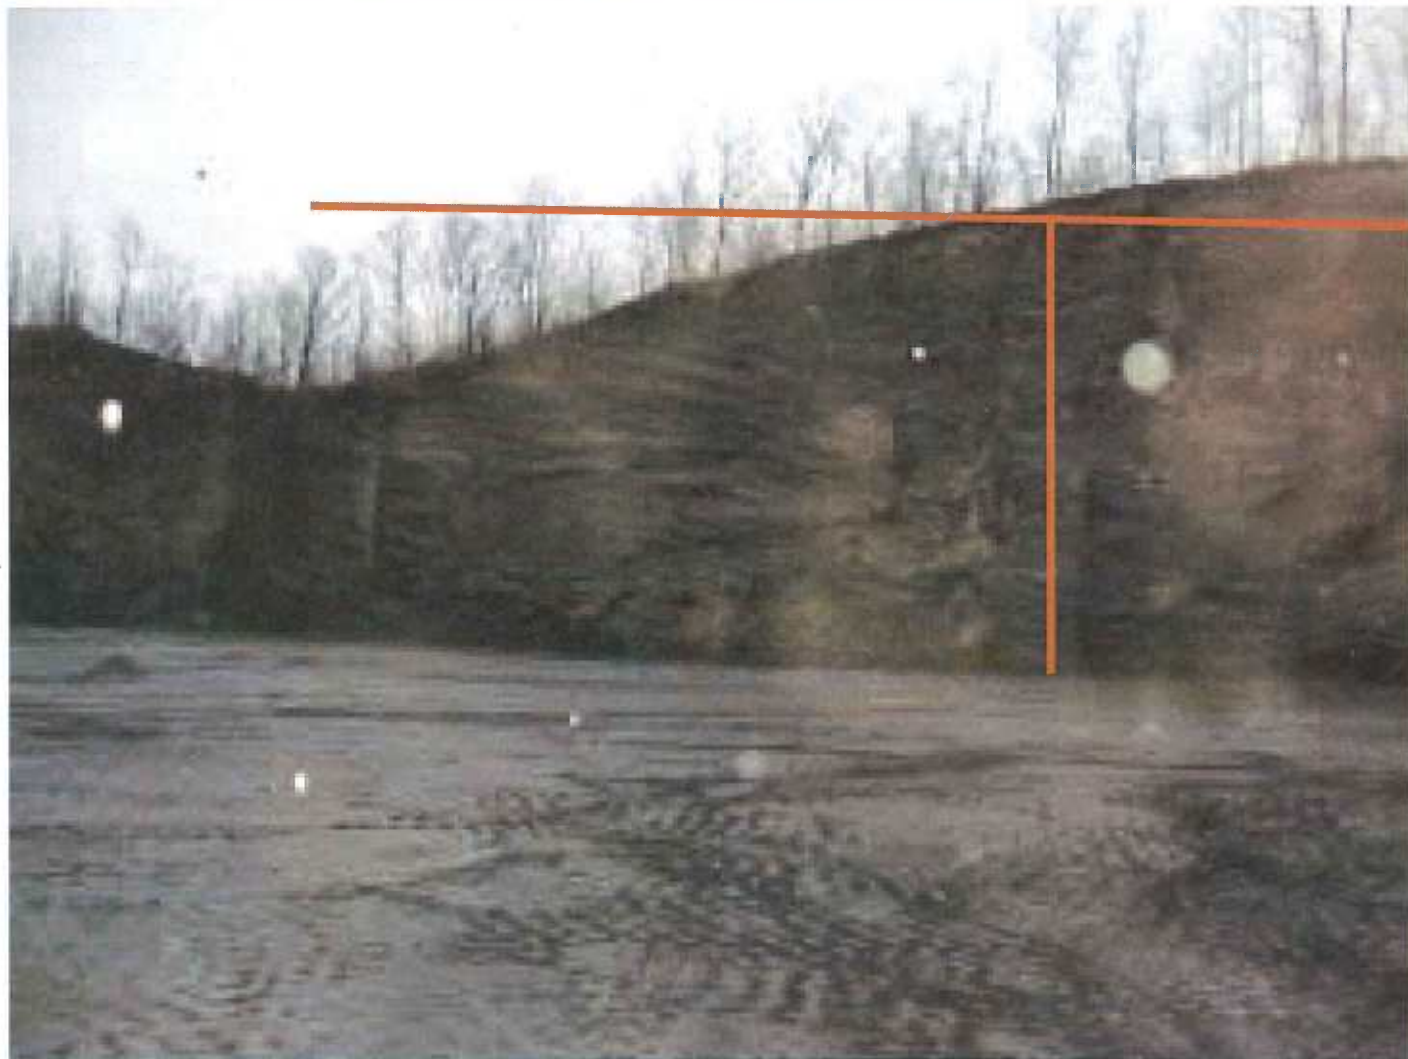
Photo # 7

Hauteur point haut : règle Ha mm ce qui équivaut 17 m $21 \text{ m} \times \text{Ha} \text{ mm} / 22.6 \text{ m} = \text{Hb}$
Hauteur point min : règle Hb mm ce équivaut à environ 21 m $21 \text{ m} \times 69 \text{ mm} / 22.6 \text{ m} = \text{Hb} = 61 \text{ mm}$

Selon un calcul de proportion à partir de la photo # 7, le point haut à une hauteur de 22.6 m. Donc plus du $\frac{3}{4}$ de la portion surexploitée de la paroi nord-ouest est au dessus de 20 m. Puisque la photo n'a pas été prise de face la hauteur qui se trouve en avant-plan sous évalue la hauteur réelle ce afin d'avoir des calculs conservateurs aussi le calcul sera basé sur 50 % pour la même raison.

Palier plus de 20 m : 180m x 50 % longueur x 8m largeur x 10m hauteur = 7 200m³

Palier moins de 20 m : 180 longueur x 4 m x 10 m = 7 200 m³

7 200 m³ + 7 200 m³ = 14 400 m³

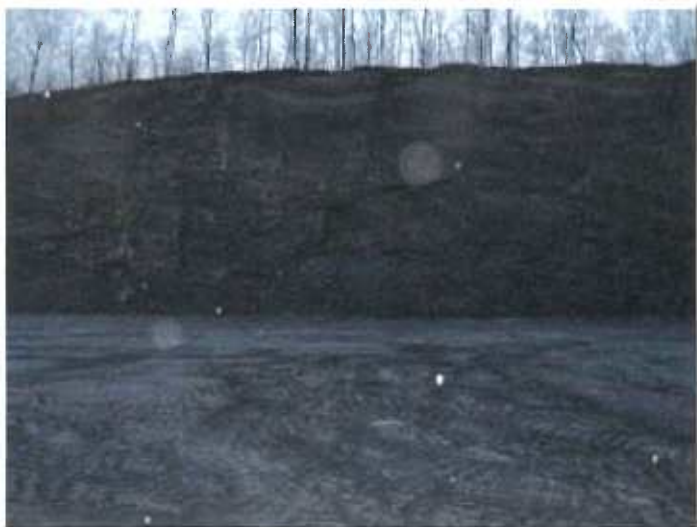
Photo # 8

Les photos # 7 à 9 représentent, la paroi nord-ouest (photo # 7 page suivante). La photo # 8 représente le point haut qui est relativement linéaire de même que la photo # 9.

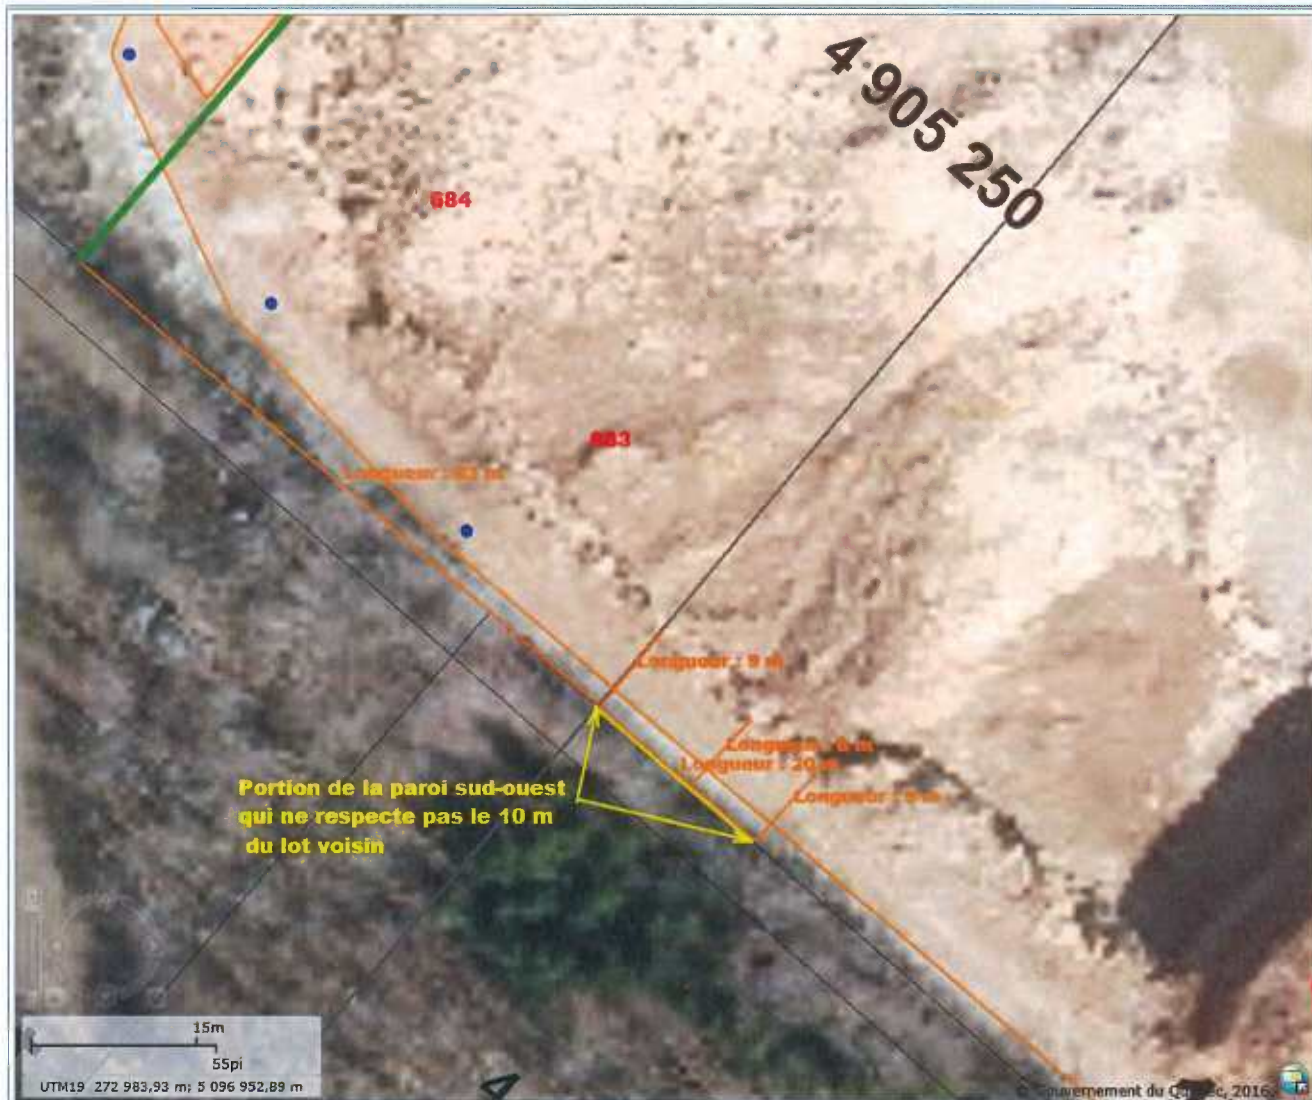
Agrandissement de la carte paroi sud-ouest et volume de pierre surexcavé

Le volume de pierre qui a été extrait par l'absence de palier, 20 m longueur x 4m largeur x 10m hauteur = 800m³

Soit 14 400 m³ pour la paroi nord-ouest et 800 m³ pour la paroi sud-ouest, donc plus de 15 000m³.
