Objet : Demande d'accès concernant la propriété située au
4900, boulevard Bécancour à Bécancour

RAPPORT D'INTERVENTION D'URGENCE
Centre de contrôle environnemental du Québec

N° intervention :	301037476	Type d'intervention :	Intervention d'urgence-environnement (terrain)
N° gestion documentaire :	7110-17-01-38010-08	N° du rapport d'urgence :	401359075
N° demande :	200394979	Type de demande :	Urgence
Catégorie :	<input checked="" type="checkbox"/> 1 <input type="checkbox"/> 2 <input type="checkbox"/> 3		
Objet de l'intervention :	Déversement de 30 litres d'huile hydraulique Gentilly-2 Bécancour survenu le 31 mai rapporté le 1er juin 2016

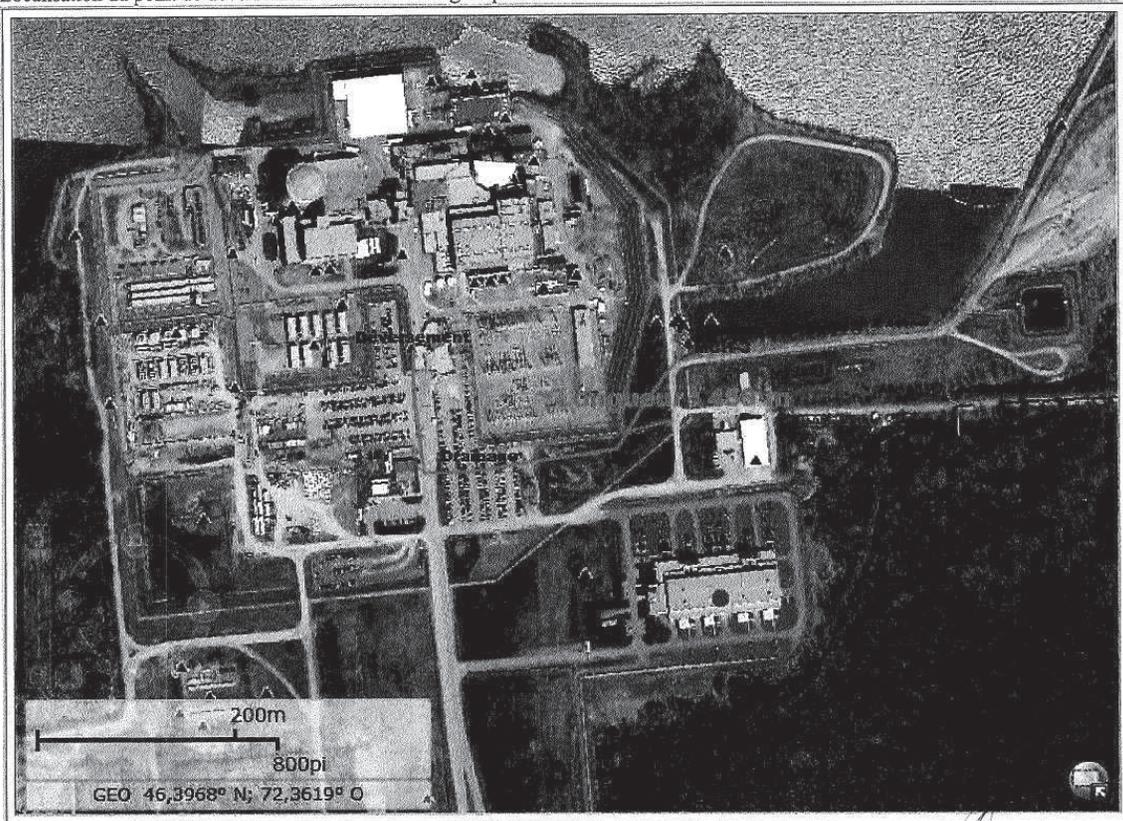
Localisation du point de déversement et du réseau d'égout pluvial contaminé sur une distance d'environ 460 mètres.

Carte d'hydro-Québec concernant le réseau de drainage (orange) du poste de pompage pluvial No 3 du MCH-3

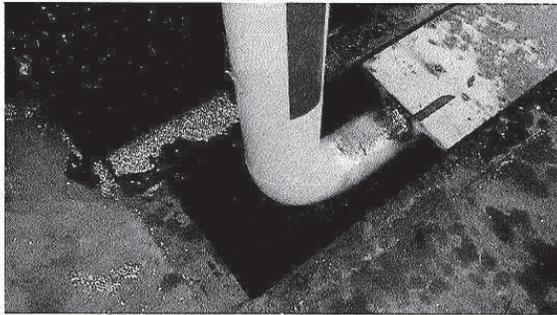
IMG_20160601_095951.jpg

Caniveau et présence d'absorbants imbibés d'huile

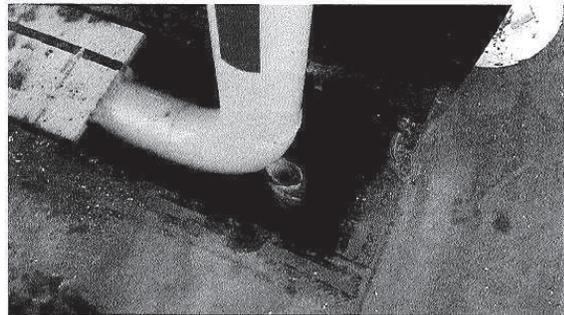
IMG_20160601_100011.jpg

Absorbants.

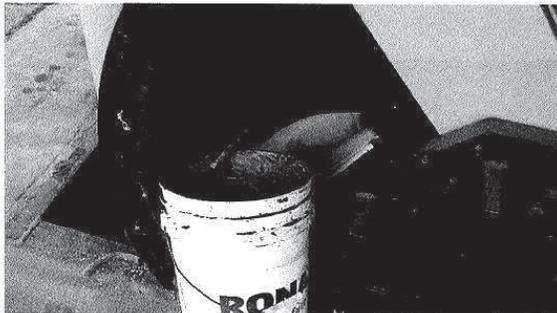
IMG_20160601_100027.jpg

Chaudière mise pour contenir les huiles

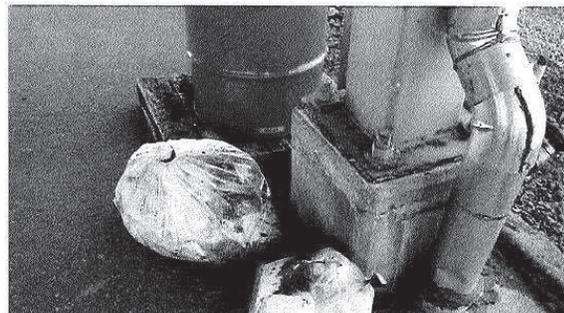
IMG_20160601_100052.jpg

Présence d'un baril et de sacs d'absorbants imbibés d'huiles.

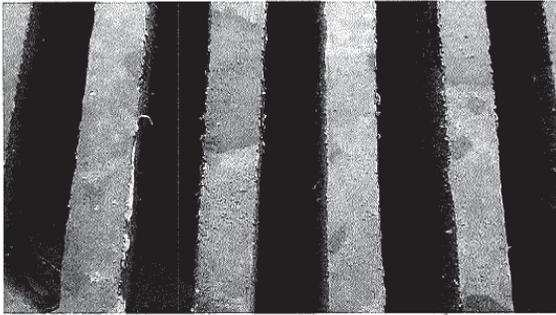
IMG_20160601_100107.jpg
Regard d'égout pluvial du MCH-3

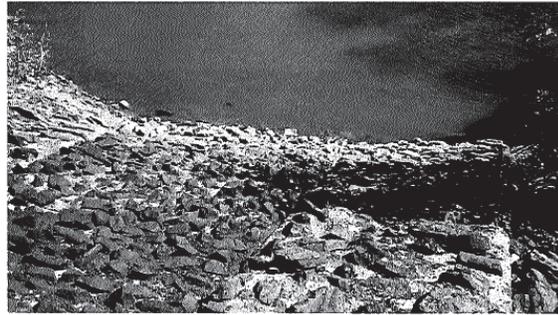
IMG_20160601_101513.jpg
Zone d'écoulement des eaux de surface pompées du MCH-3 et MCH-1 au canal de rejet
