Objet : Demande d'accès concernant la propriété  
située au 655, boulevard AlphONSE-Deshaies à Bécancour

**Objet : Exploitation d'un système d'injection de produits chimiques  
dans les tours de refroidissement**

**1 Identification**

**ANNEXE 1**  
**RÈGLEMENT SUR LES MATIÈRES DANGEREUSES**

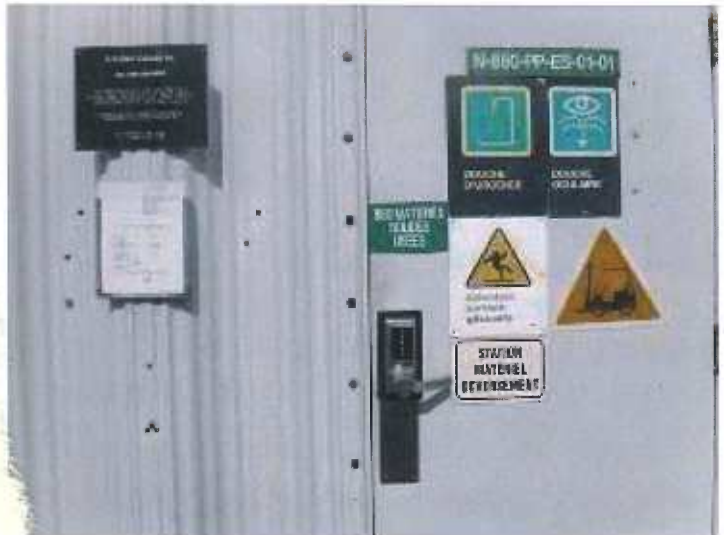
Photo # 3\_DSCF0006 (300x225).jpg

Identification du réservoir R-472.

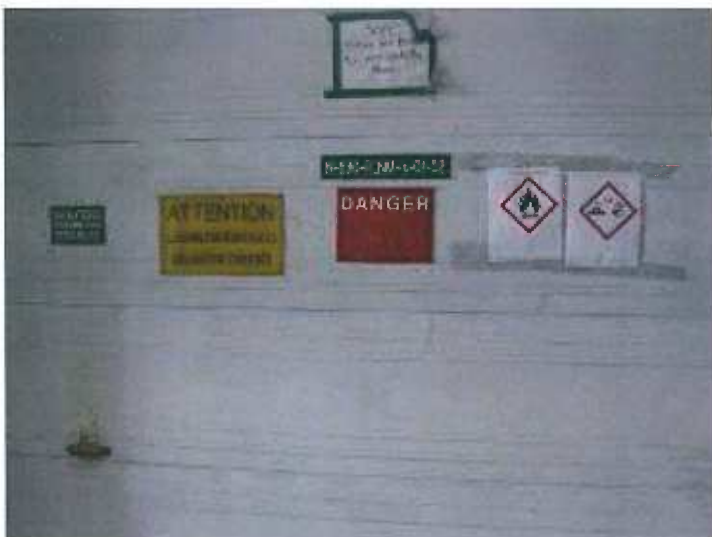
Photo # 5\_DSCF0008 (300x225).jpg

Lieu d'entreposage des matières dangereuses résiduelles dans le bâtiment 880

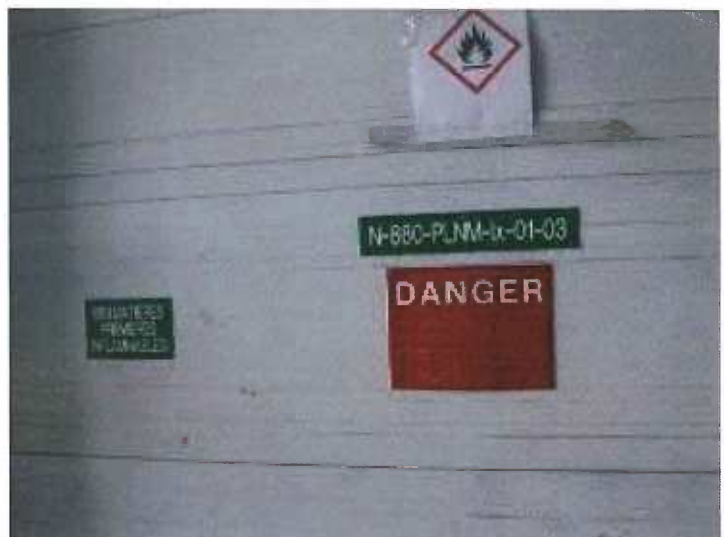
Photo # 6\_DSCF0009 (300x225).jpg

Lieu d'entreposage des matières dangereuses neuves dans le bâtiment 880

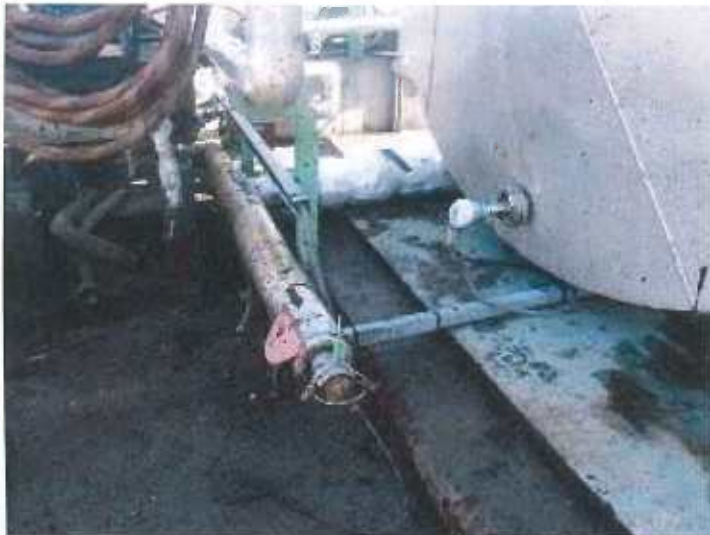
Photo # 11\_DSCF0015 (300x225).jpg

Bouchon avec scellé sur la conduite de vidange du réservoir R-998

Le réservoir **R-998 ne semble pas faire partie de vos inspections planifiées** (étiquette d'identification de la matière, absence de fuite, bouchon et scellé sur la conduite de vidange) à moins qu'il soit associé à un autre secteur que ceux transmis (860, 880, cour arrière et 400 reconversion). Si tel est le cas, S.V.P. me transmettre la dernière fiche d'inspection pour ce secteur, sinon l'inclure dans une inspection planifiée et me transmettre la copie de cette nouvelle fiche.

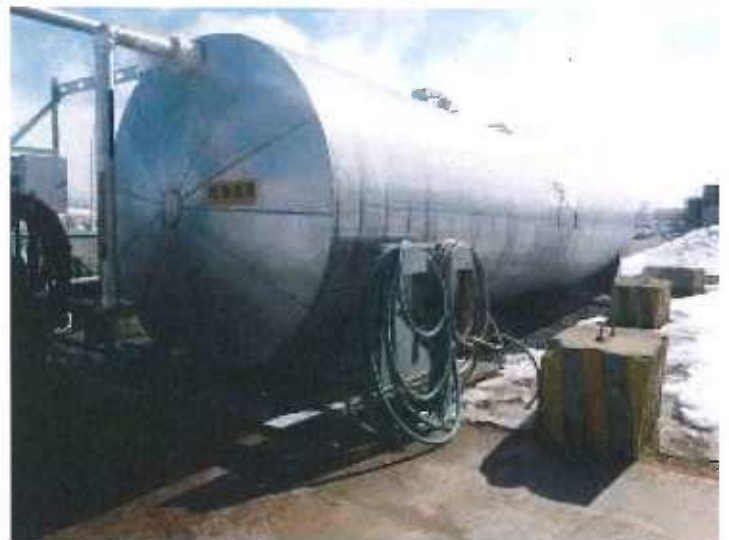
Photo # 10\_DSCF0014 (300x225).jpg

Réservoir R-998 de récupération du solvant provenant du bassin d'urgence
