Objet : Demande d'accès n° 2006 53501 - Réponse

CERTIFICAT D'AUTORISATION

Objet : Site de neiges usées

RAPPORT D'INSPECTION

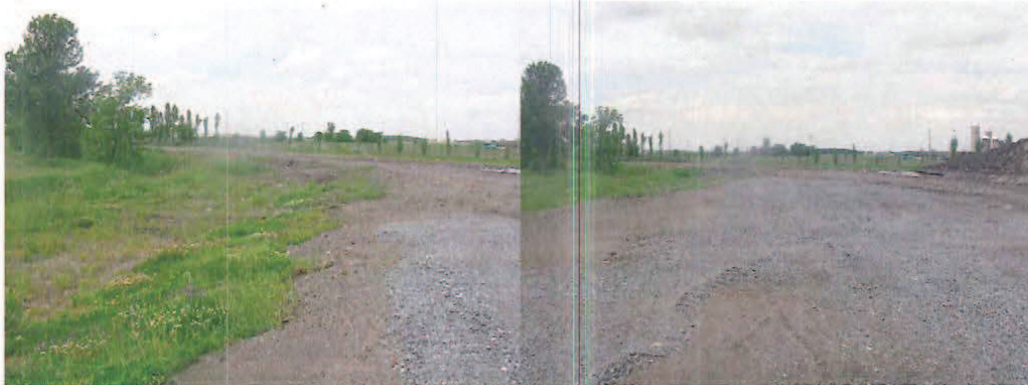
Je fais le tour du terrain et je constate qu'il y a eu ajout de terre du côté du ruisseau (extérieur de la bande riveraine) afin de rediriger les eaux de fonte vers le bassin de décantation.

Photos 1 et 2 : Ajout de gravier afin d'éviter que l'eau de fonte ruisselle directement dans le cours d'eau.

Des travaux correctifs ont été effectués, l'eau de fonte se dirige vers le bassin de décantation.

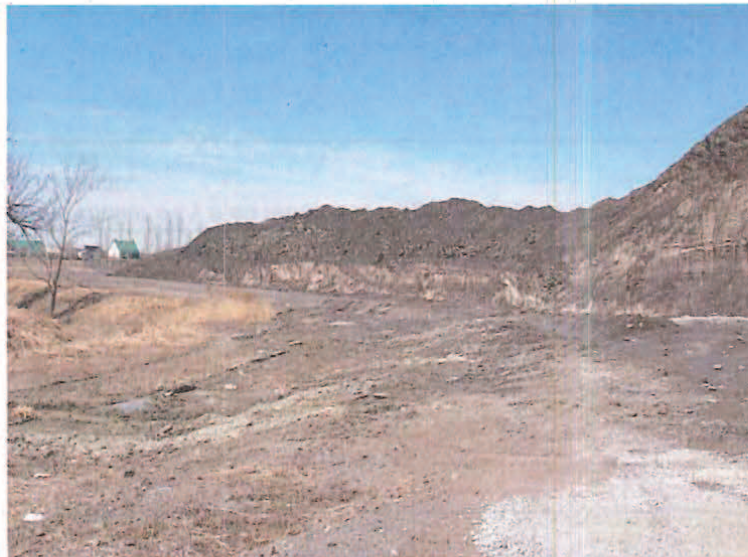
Je fais le tour du terrain et je constate qu'il y a eu, effectivement, retrait de la majorité de la neige qui avait été déposée dans la bande de protection de 30 mètres du ruisseau.

Photo 1 : Retrait de la neige qui avait été déposée dans la zone de protection.

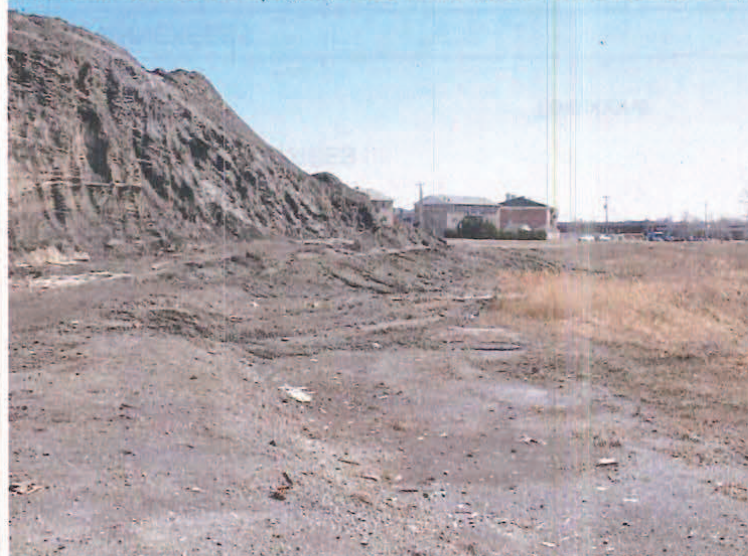
Photo 2 : Retrait de la neige qui avait été déposée dans la zone de protection.

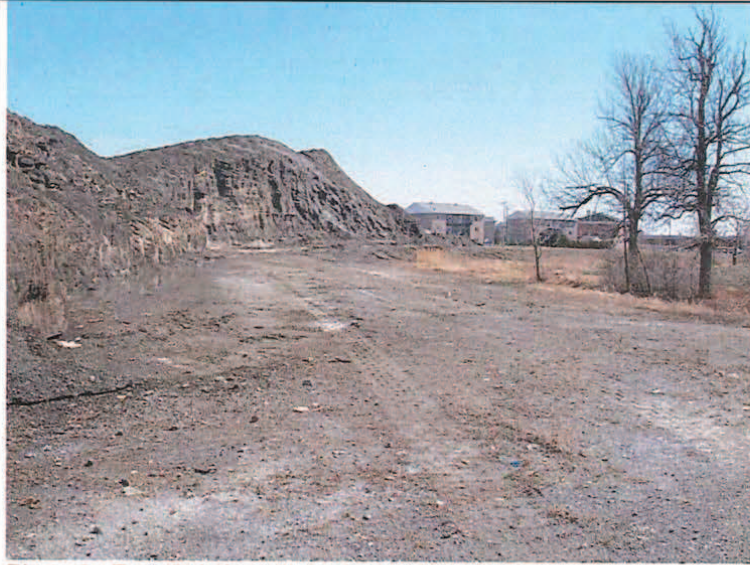
Photo 3 : Retrait de la neige qui avait été déposée dans la zone de protection.

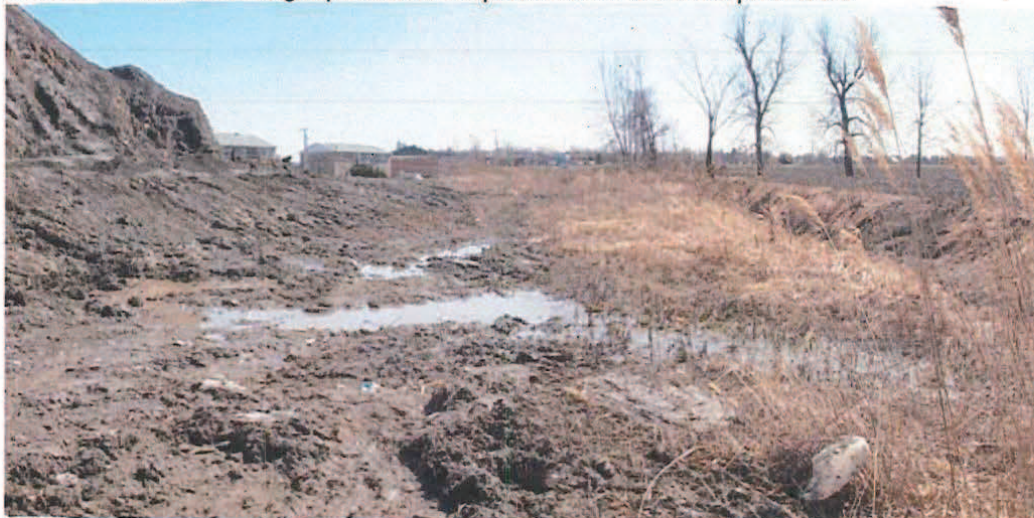
Je remarque également que des eaux de fonte ruissellent directement au ruisseau sans se rendre au bassin de décantation.

Photos 4-5 : Eaux de fonte qui ruissellent directement au ruisseau sans se rendre au bassin de décantation.

Selon le CA, les eaux de fonte devaient tous passer par le bassin de décantation avant de se déverser dans la rivière.

Je recommande d'aviser la ville concernant les eaux de fonte afin que des correctifs soient effectués.

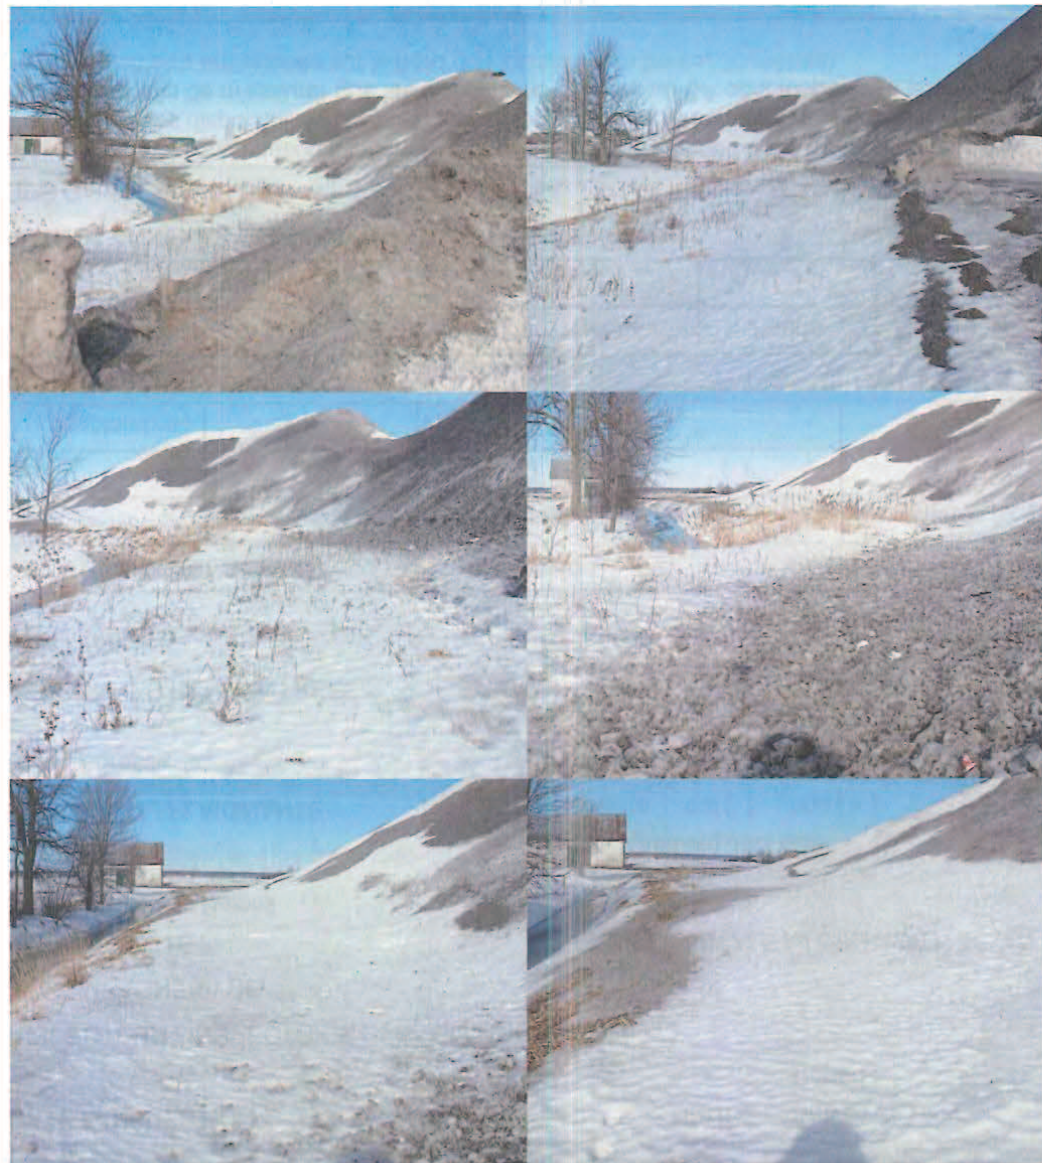
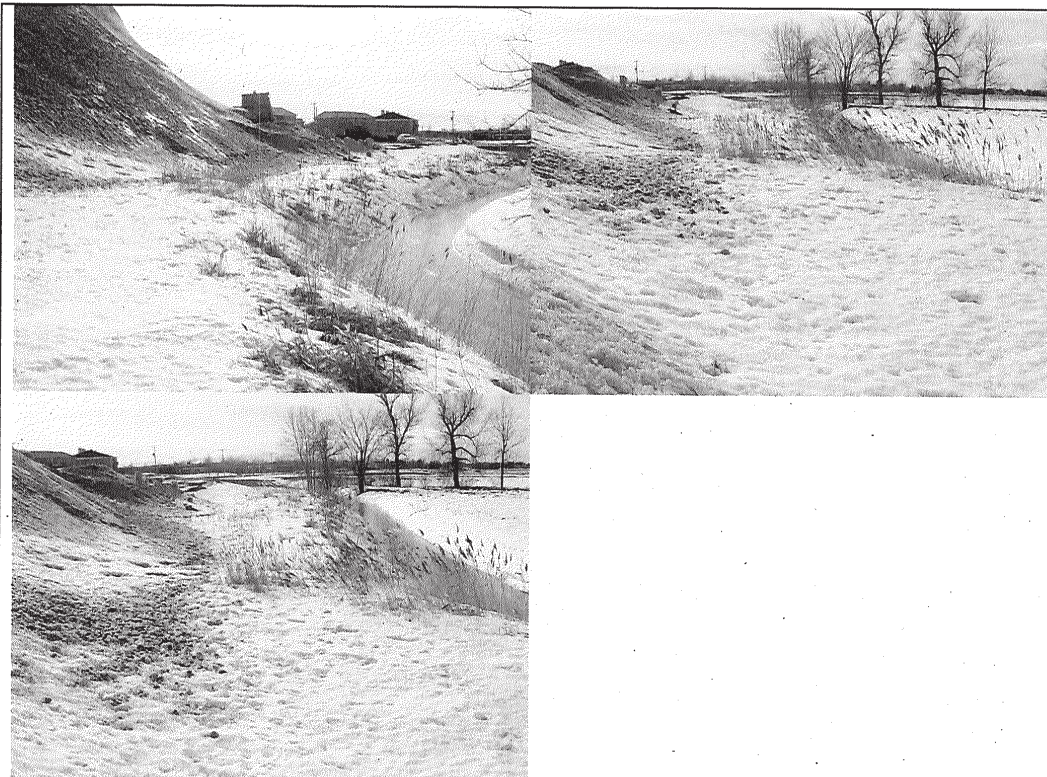
- Il n'y a pas de chemin de 20 mètres du côté du cours d'eau comme au plan. De la neige y a été déposée.
- À certains endroits, on retrouve de la neige entreposée dans la bande riveraine du cours d'eau (rive de 10 mètres).
- Les 30 mètres de protection prévus au CA ne sont pas respectés.

Photos 1 à 9 : Présence de neige dans les 30 mètres de protection pour le cours d'eau prévus au CA (10 mètres de bande riveraine et 20 mètres un chemin pour se rendre au bassin de décantation).

Le CA n'a pas été respecté, il n'y a pas 30 mètres de protection pour le cours d'eau.
Il y a d'infraction en vertu des dispositions de l'article 123.1 de la LQE

Je recommande l'envoi d'un avis d'infraction.

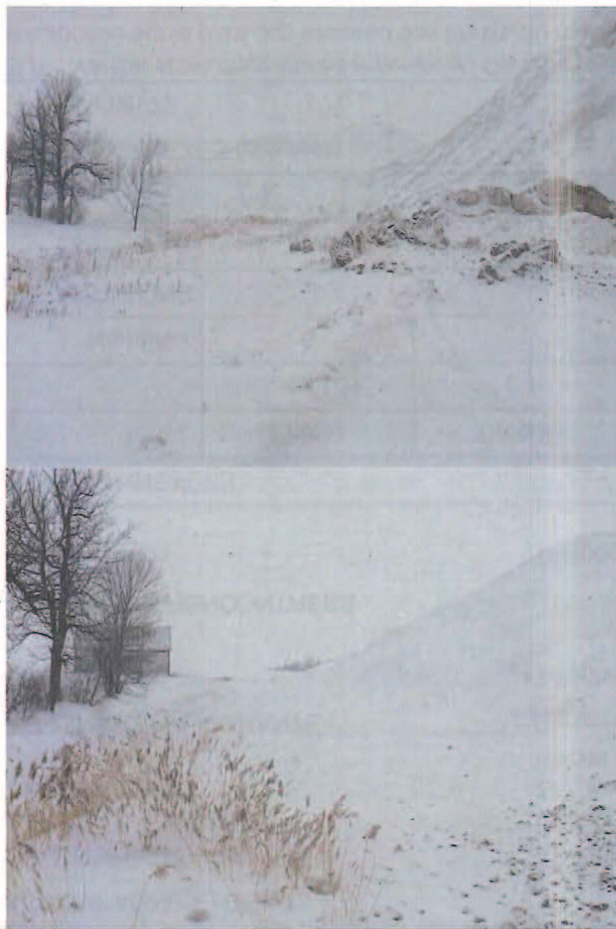
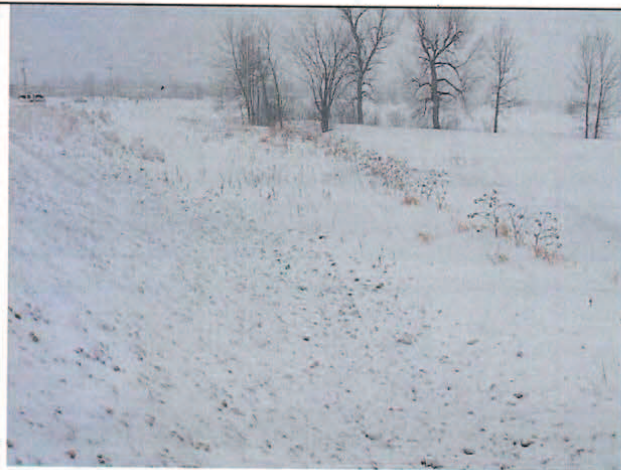
- Le site est désert, il n'y a aucun travailleur
- Il n'y a pas de chemin de 20 mètres du côté du cours d'eau comme au plan. De la neige y a été déposée.
- À certains endroits, on retrouve de la neige d'entreposer dans la bande riveraine du cours d'eau (rive de 10 mètres).
- Les 30 mètres de protection prévus au CA ne sont pas respectés.

Photo 1 à 3 : Présence de neige dans les 30 mètres de protection pour le cours d'eau prévus au CA (10 mètres de bande riveraine et 20 mètres un chemin pour se rendre au bassin de décantation).

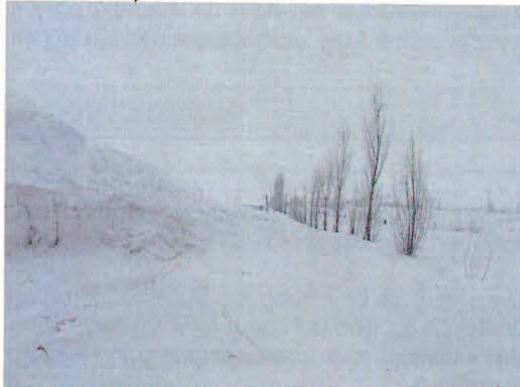
Photo 4 : Coté nord-est du site. Aucun chemin aménagé pour se rendre au bassin de décantation.

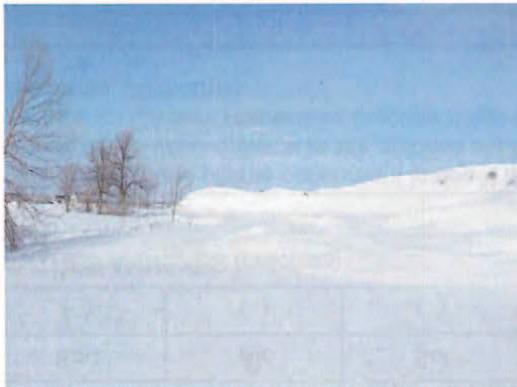
Photo 1 : Aucune neige d'entreposer dans les 30 mètres adjacent au ruisseau des Trente.

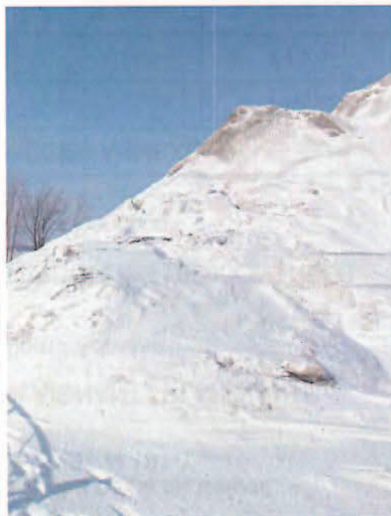
Photo 2 : L'entrée au site est saturée de neige.

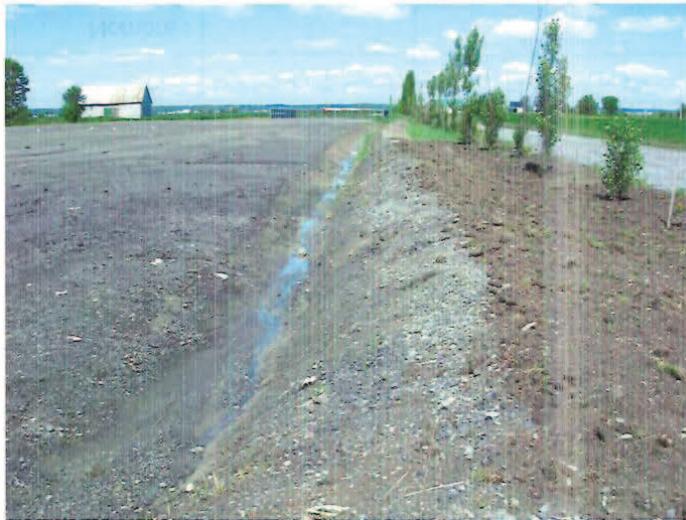
- Le fossé du côté nord du site a été relocalisé pour être sur le terrain de la ville et non chez le voisin. Un monticule de 200 mm a été aménagé.
- Le profilage du terrain est terminé (visible à l'œil que la pente du terrain est en direction du fossé).
- Il n'y a pas eu d'autre travail dans la rive.
- Il manque toujours la grille anti-vermine. Monsieur Brunelle me dit que le soudeur est en vacance et dès son retour il lui en fait faire une.

Photo 1 : Relocalisation du fossé et monticule de 200mm.

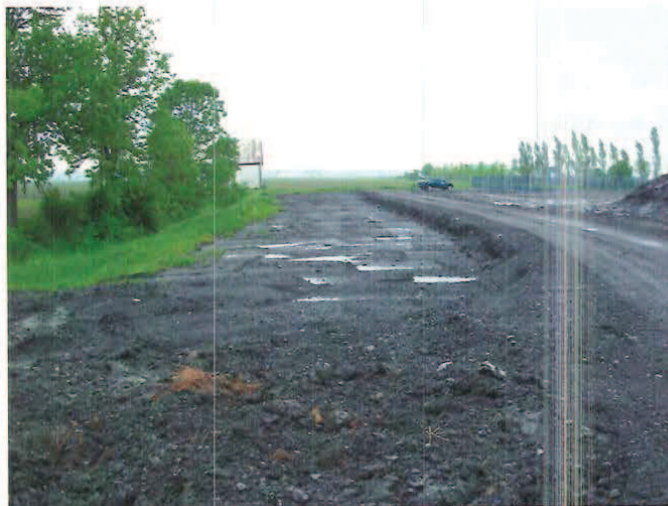
Photo 1 : Retrait du remblai dans la rive du ruisseau des trente.

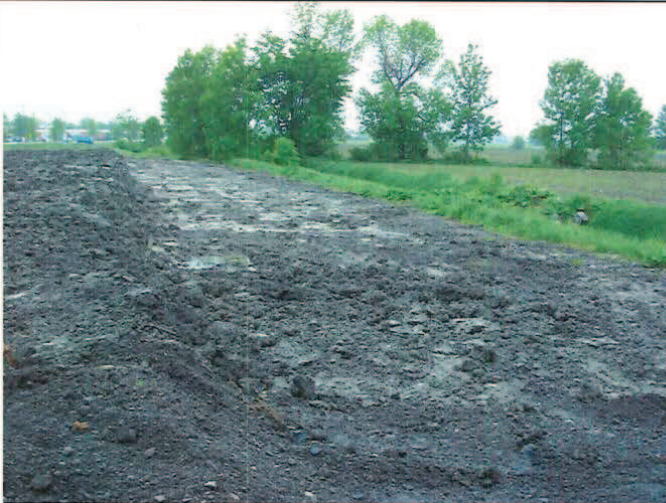
Photo 2 : retrait du remblai dans la rive du ruisseau des trente.

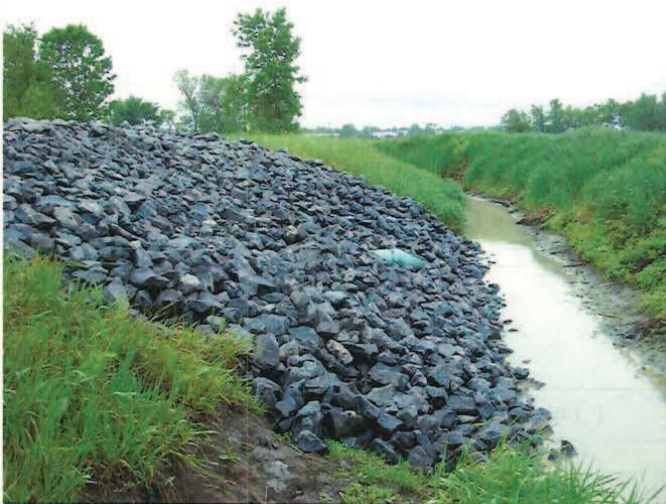
- Il y a eu des corrections d'apporter à l'enrochement de l'émissaire pluvial. Par contre, il n'est pas conforme au CA. Largeur de 5 mètres à la base ainsi que sur le haut du talus (prévus : 3.5 mètres en haut et 2 mètres en bas du talus). Un géotextile a été installé. Il manque la grille anti-vermine.

Photo 3 : Enrochement à l'émissaire pluvial.

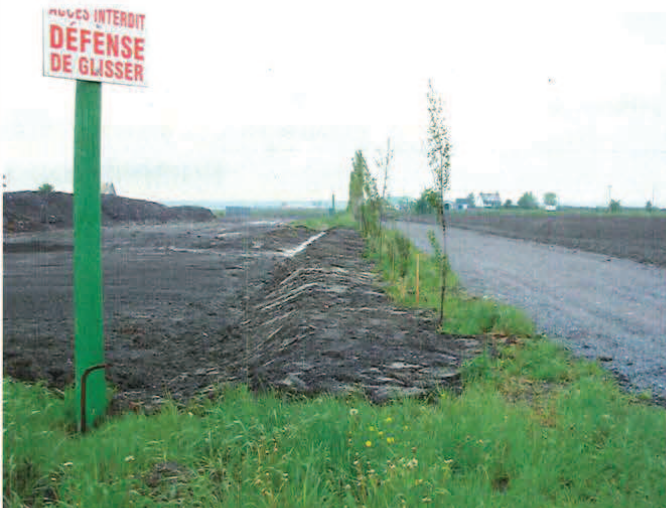
- Début du reprofilage du terrain du côté nord du site et au nord du fossé. Lieu où devait être le monticule de 200 mm. Le terrain appartient au propriétaire voisin et celui-ci ne veut pas de monticules de terre chez lui. Le reprofilage fait en sorte que le terrain est plus haut du côté du fossé que le terrain du voisin. L'eau de fonte de la neige du terrain voisin ne pourra malgré l'absence d'un monticule franc de 200 mm s'écoulée vers le fossé.

Photo 4 : Reprofilage du terrain au nord du site où devait être aménagé un monticule de 200mm.

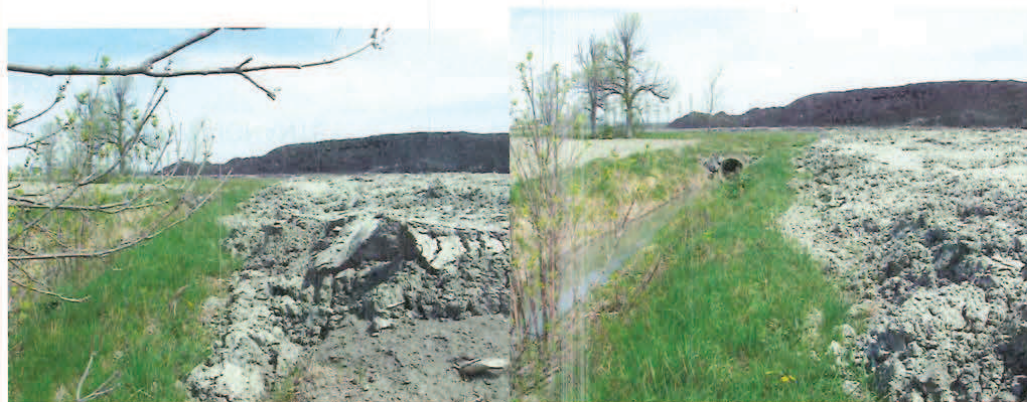
- La présence d'une rigole à la base du monticule de 4 mètres longeant le boulevard Yvon-L'heureux (photo 16).
- Du remblai dans la bande riveraine de 10 mètres du ruisseau des Trente (fait non remarqué lors de la dernière inspection ou remblai récent, environ 1.5 à 2 pieds de haut).
- Des rigoles ont été aménagées tout le tour de la montagne de neige afin de recueillir les eaux de fonte et de les diriger vers le bassin.
- Présence d'un géotextile dans l'aménagement du bassin de décantation
- L'enrochement à l'émissaire pluvial ne correspond pas avec ce qui a été autorisé au CA. Largeur, longueur, épaisseur et profil de l'enrochement. Absence d'un géotextile et d'une grille anti-vermine.

Photo 1 et 2 : Remblai dans la bande riveraine de 10 mètres du ruisseau des Trente

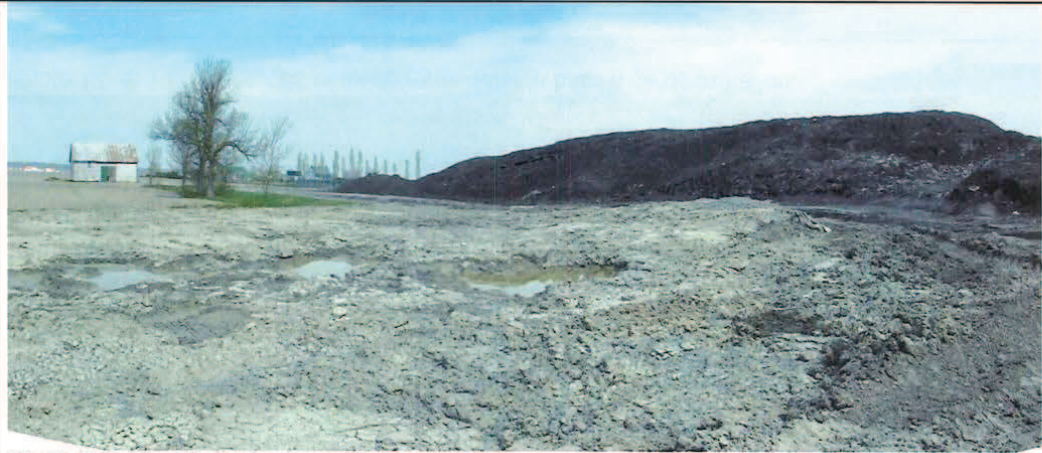
Photo 3-4 : Vu générale du remblai sur le site.

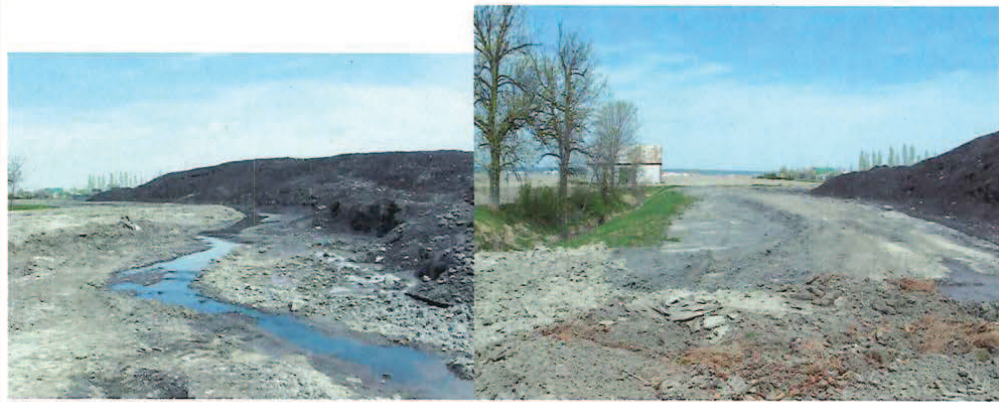
Photo 5 : Rigole aménagée à la base du dépôt de neige (Sud ouest du site).
Photo 6 : Remblai en rive.

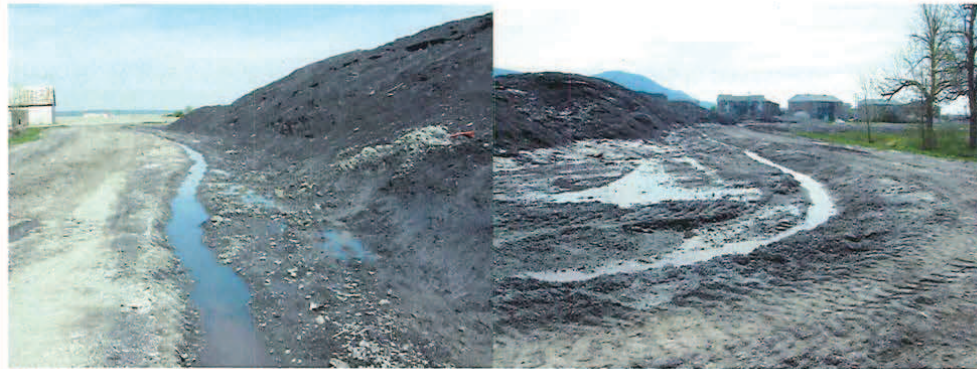
Photo 7 : Rigole (fossé) aménagée à la base du dépôt de neige (côté ouest).
Photo 8 : Rigole aménagée pour diriger les eaux de fonte vers le bassin (côté ouest).

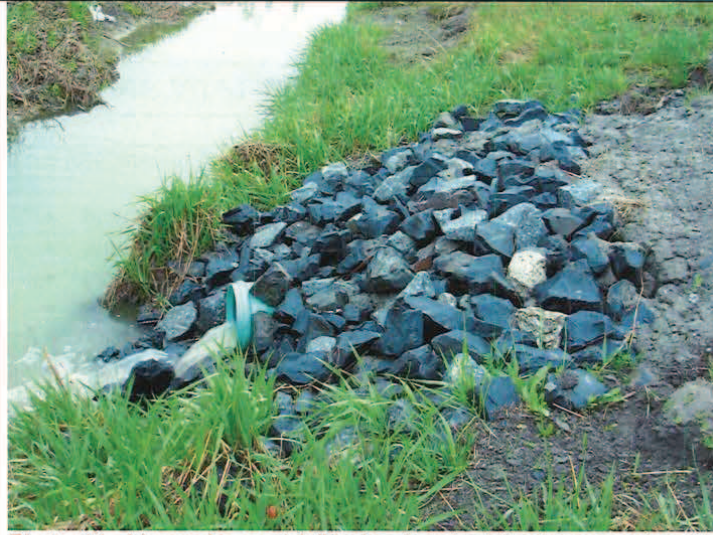
Photo 14 : L'enrochement à l'émissaire pluvial est non conforme au CA

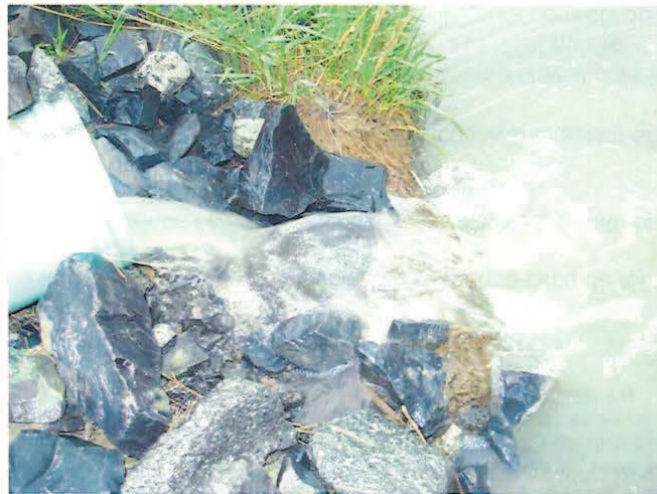
Photo 15 : L'enrochement à l'émissaire pluvial est non conforme au CA

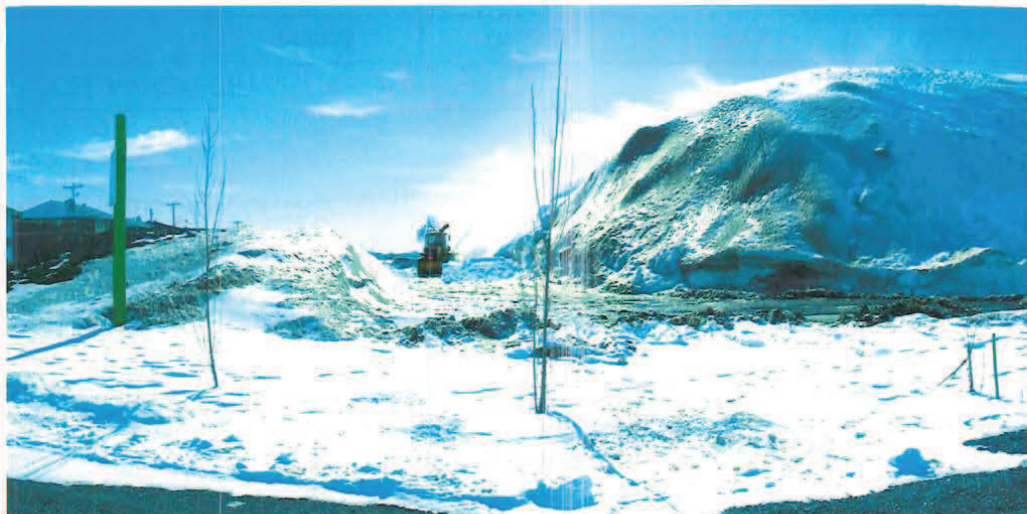
Photo 1 : Monticule sur le bord du Boulevard Yvon-l'Heureux (manque la plantation de conifère). Vu sur les travaux en cours de réalisation lors de mon inspection.

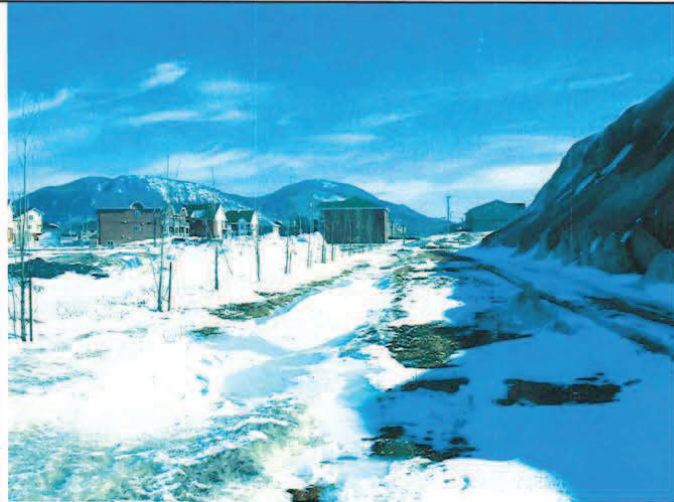
- Piézomètre installé comme planifié, dans la rive à l'ouest du site (photo 4).
- Le chemin d'accès n'est pas du côté du ruisseau des Trente comme projeté. Il se trouve du côté nord du site.

Photo 2 : Vu sur le côté nord du site. Présence du fossé existant à reprofiler et du chemin d'accès qui devait être du côté sud du site (sur le bord du ruisseau).

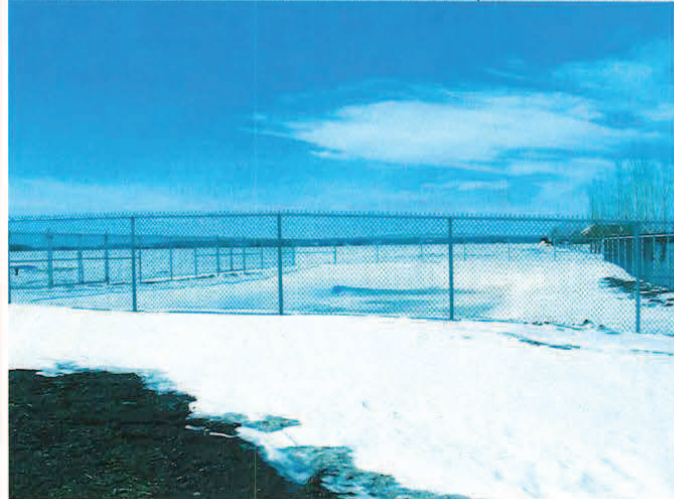
- Le bassin de décantation est présent les détails de son aménagement n'ont pu être vérifiés vu les conditions d'enneigement (photo 3).
- La clôture fait le pourtour du bassin et non comme prévu au plan où elle borde le ruisseau des Trente (photo 3).

Photo 3 : Bassin de décantation. La clôture ne fait que le pourtour du bassin et non comme prévu au plan.

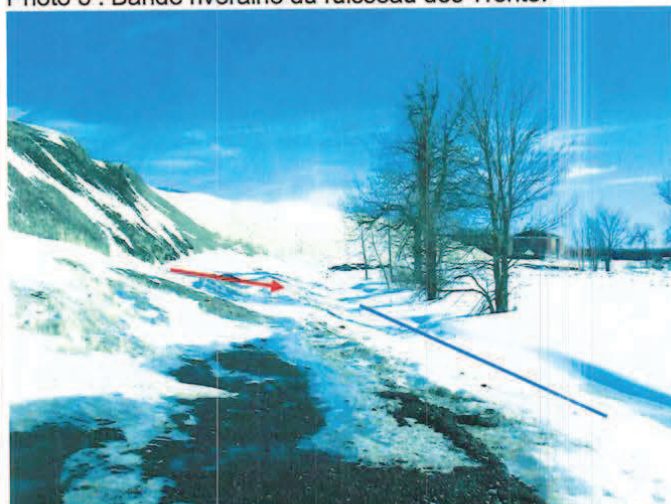
- il devait y avoir environ 30 mètres de distance entre le ruisseau et le commencement du dépôt à neige (10 mètres de rive et 20 mètres pour le chemin d'accès). En réalité, je retrouve de la neige dans le 10 mètres de rive. Les eaux de la fonte des neiges se dirigent directement vers le ruisseau (photo 5-6-7).

Photo 6 : Bande riveraine du ruisseau des Trente. (neige dans la rive et **eaux de fonte** se dirigent vers le ruisseau)

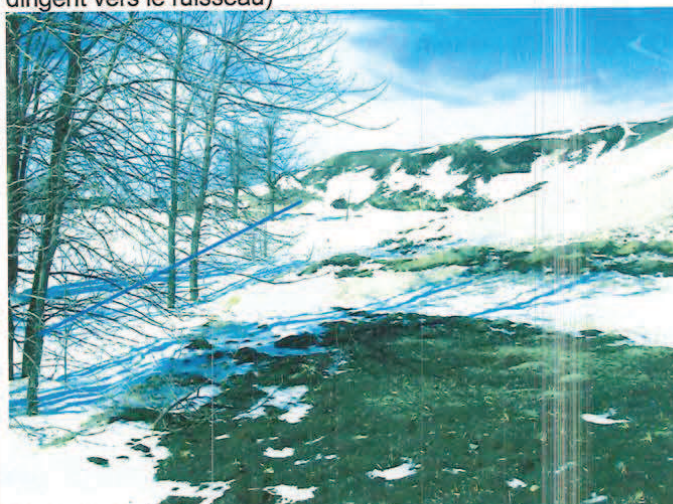
Photo 7 : Bande riveraine du ruisseau des Trente (neige présente dans la rive).
