# Intervention SAGO (UE) : 301425715

<b>1 Identification</b>			
Date de l'événement : 2019-10-23	Heure de l'évènement : h		
Date du signalement : 2019-10-23	Heure du signalement : 01 h 09		
Date de l'intervention : 2019-10-23	Heure de début : 01 h 35	Heure de fin : 02 h 55	
Intervention effectuée par : Alain Dionne			
Accompagné par : - + <input checked="" type="checkbox"/> SO

Inspection à l'usine Exceldor de St-Bruno-de-Montarville suite à un signalement à Urgence-Environnement.

## ACCIDENT TECHNOLOGIQUE

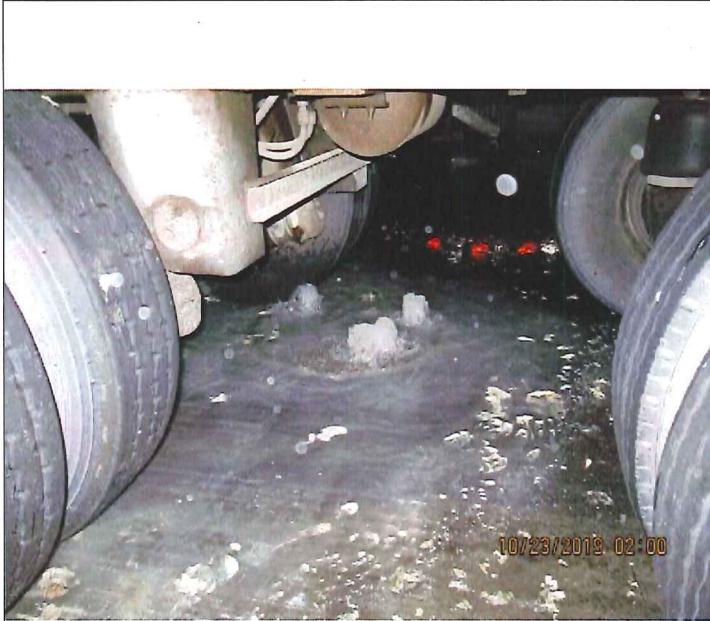
001.JPG

Il m'explique qu'une valve s'est bloquée dans le bassin de procédé (volume de 15m³). Une trentaine d'employés effectuaient le nettoyage de l'usine. C'est une firme externe qui fait ce travail. Donc, il y a beaucoup d'eau utilisée et le bassin de procédé est relativement petit. Puisque la valve était bloquée, le bassin de procédé a débordé ce qui a provoqué le rejet d'eau dans l'aire d'expédition/réception.

J'ai constaté que l'entreprise a eu un problème avec son système de traitement des eaux usées. Ce qui a provoqué un rejet d'eau usée dans l'aire d'expédition/réception et que l'eau s'est finalement retrouvé dans l'égout pluvial sans traitement. Le problème proviendrait du blocage d'une valve.

L'eau usée jaillit d'un trou d'homme sur l'aire d'expédition/réception.

La solution proposée par l'entreprise pour éviter le genre de situation de la nuit passée serait d'installer un débitmètre à la sortie du bassin pour s'assurer que l'eau s'écoule normalement.

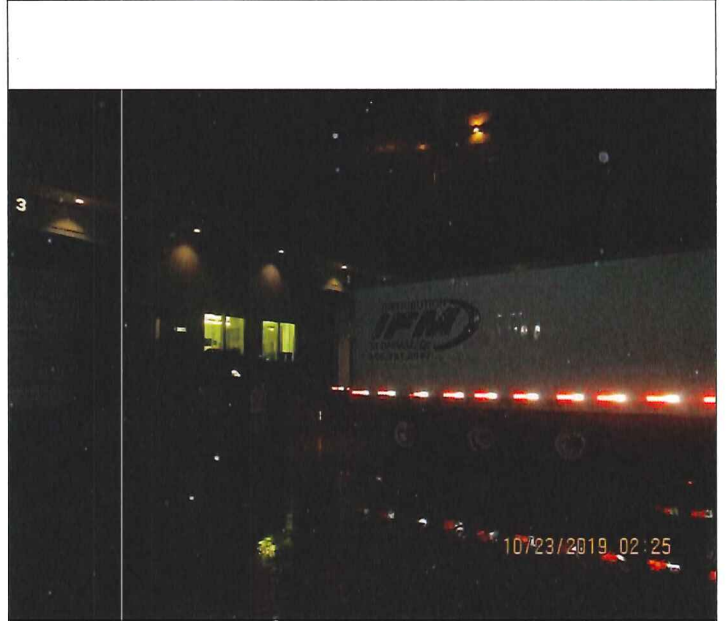
005.JPG

À gauche la porte #3 à l'arrière de la remorque la porte #2 et sous la remorque le trou d'homme d'où jaillit l'eau usée.

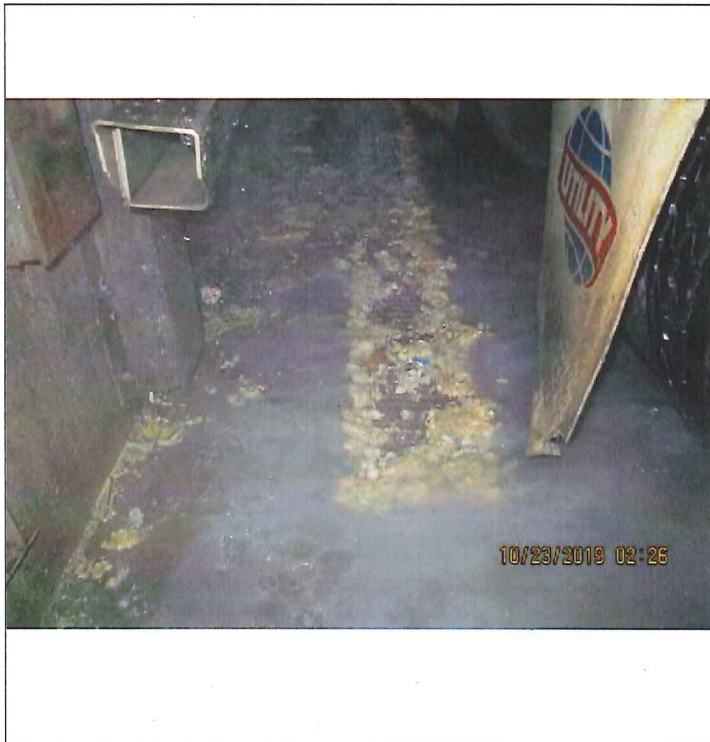
008.JPG

Les drains de l'aire d'expédition/réception se vident dans l'égout pluvial de la ville.

Drain de l'aire d'expédition/réception recouvert d'eau usée et de résidus de poulet.
