De : [Lavoie, Isabelle](#)
A :
Objet : Demande d'accès 200725544
Date : 28 mai 2020 12:17:00
Pièces jointes : [Certificat d'autorisation 24 septembre 2009_biffé.pdf](#)
[Rapport d'inspection 11 décembre 2007.pdf](#)
[Rapport d'inspection 24 juillet 2007_biffé.pdf](#)
[Rapport d'inspection 25 août 2009.pdf](#)
[Avis d'infraction 27 juillet 2007.pdf](#)
[A- Art. 23 et 24 2020.pdf](#)
[A- Art. 53 et 54 2020.pdf](#)
[Avis de recours 2020.pdf](#)

AVIS D'INFRACTION

Objet : Rejet des contaminants à l'environnement et gestion de matières
dangereuses résiduelles au 705 1^e Avenue à Sainte-Catherine

Objet : Installation et exploitation d'un atelier de peinture pour bateaux de
plaisance et conteneurs

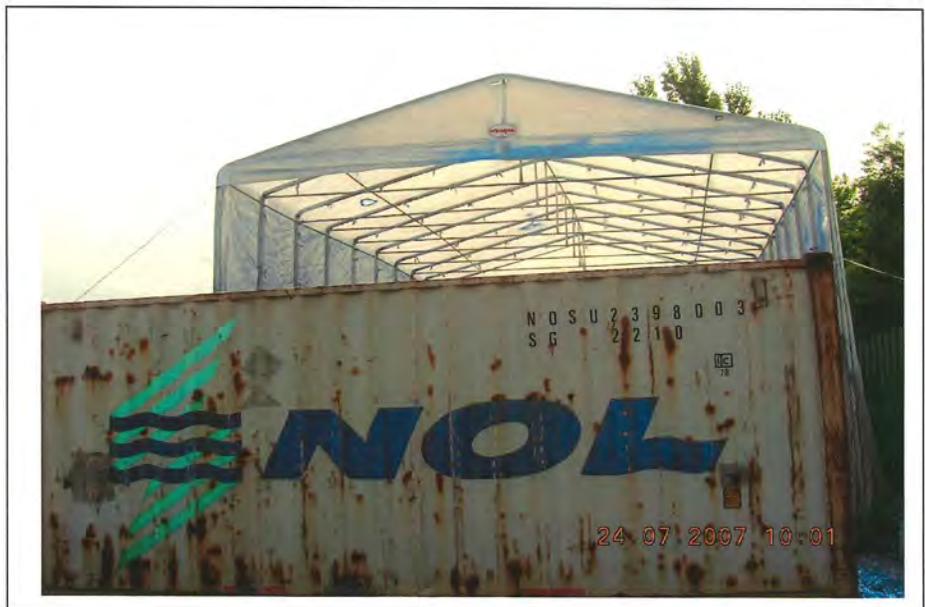
Photo # : 1
Réf. Numérique : 001
Date : 2007-07-24

Au moment de l'inspection j'ai constaté qu'effectivement il y avait des activités de peinture à l'extérieur même si elles avaient lieu sous un abri du genre Tempo et ce, au fond du terrain. Cependant, les parois avant et arrière n'y étaient pas. Le sol et le gravier autour étaient bleu, couleur de la peinture utilisée présentement.

À l'arrière on voit un abri Tempo ainsi qu'un des conteneurs à peindre.

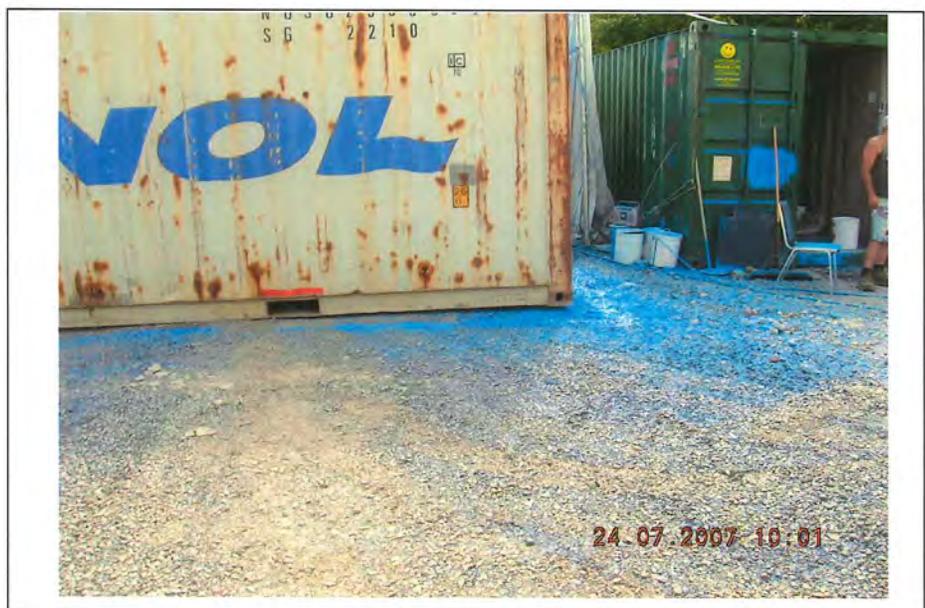
Photo # : 2
Réf. Numérique : 002
Date : 2007-07-24

Présence de peinture sur le gravier. Les chaudières de peinture utilisées en ce moment se trouvent à côté du conteneur vert. Ce dernier sert à l'entreposage général de peintures et solvants.

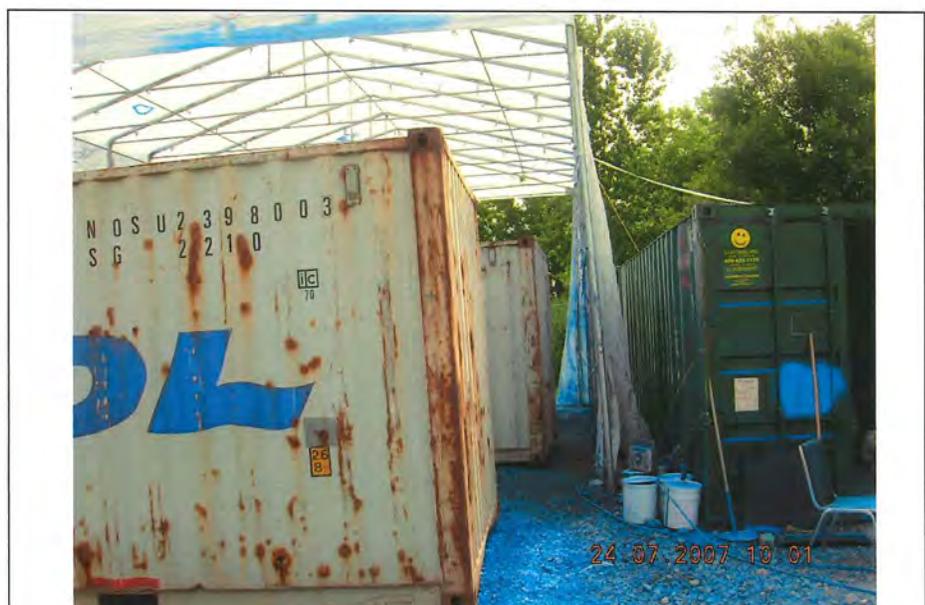
Photo # : 3
Réf. Numérique : 003
Date : 2007-07-24

À l'intérieur de l'abri il y a deux conteneurs. On remarquera que l'arrière de cet abri est ouvert.

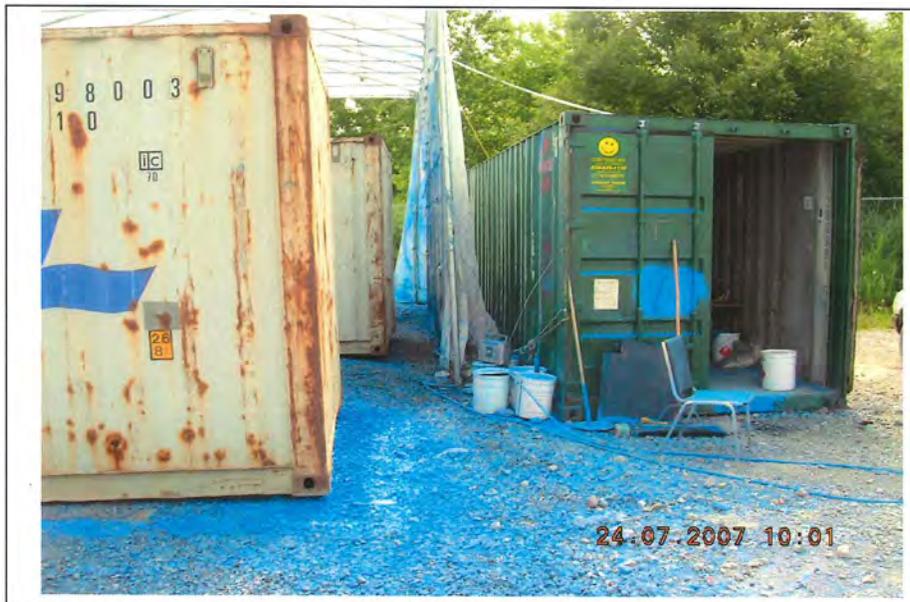
Photo # : 4
Réf. Numérique : 004
Date : 2007-07-24

IDEM À 3

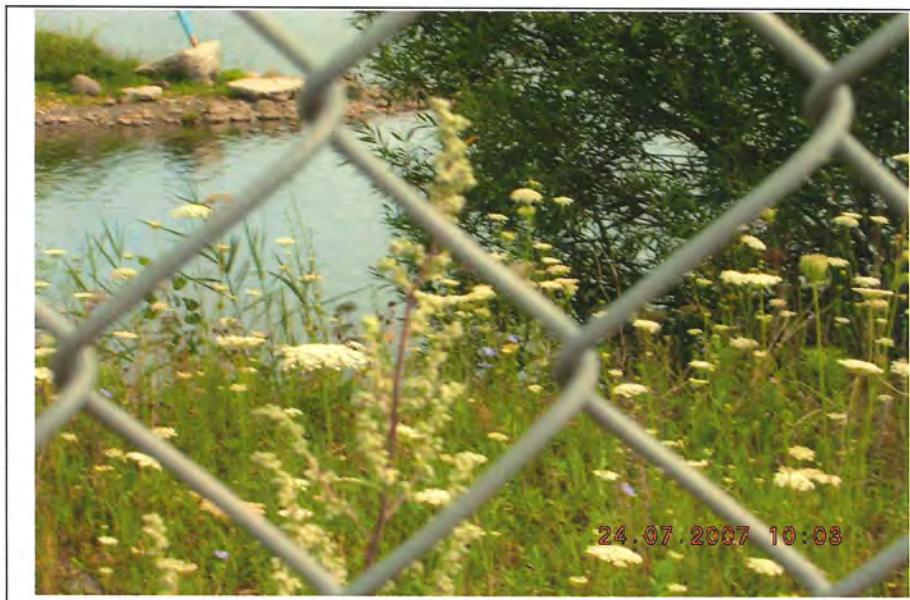
Photo # : 6
Réf. Numérique : 006
Date : 2007-07-24

Eau à proximité.

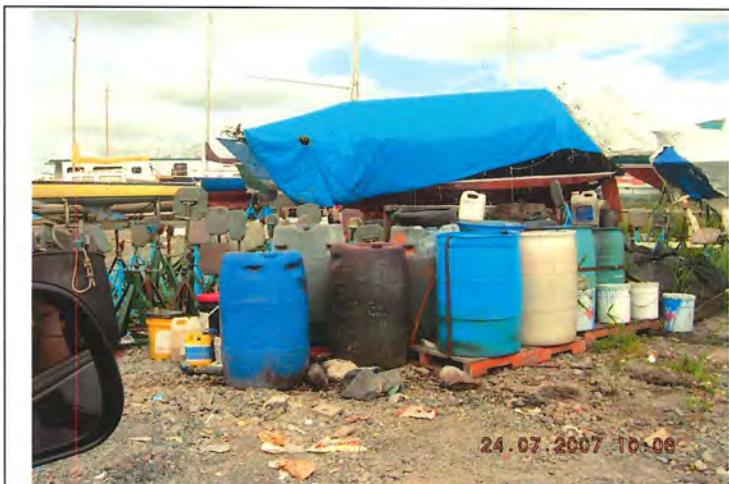
Photo # : 7
Réf. Numérique : 007
Date : 2007-07-24

Sur le terrain il y avait un îlot de barils et chaudières contenant des huiles usés, de l'antigel ainsi que de l'essence hors d'usage et ce, d'après les renseignements fournis par M. Palerme. Évidemment, les contenants n'étaient ni identifiés ni datés et certains d'entre eux étaient ouverts.

Vue d'ensemble de contenants de MDR
entreposés à l'extérieur.

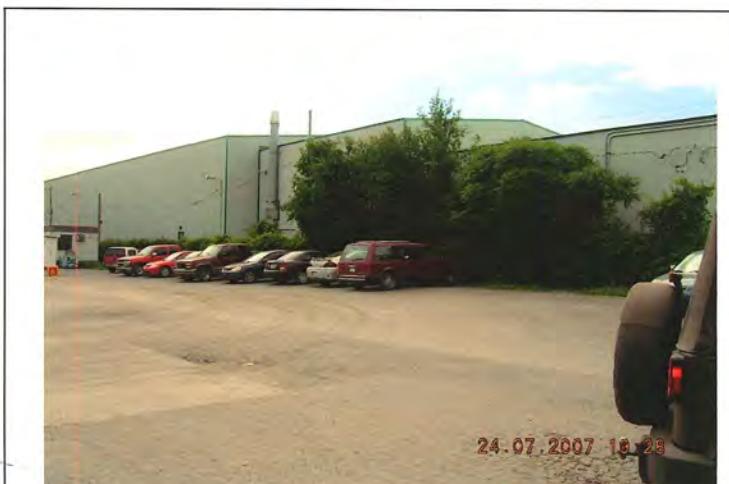
Photo # : 8
Réf. Numérique : 008
Date : 2007-07-24

J'ai demandé à M. Palerme s'il savait quelle hauteur avait la cheminée d'évacuation de ladite chambre. Il m'a indiqué qu'il ne le savait pas. En partant j'ai vérifié de l'extérieur sa hauteur et selon une évaluation sommaire de ma part, elle doit avoir entre 3 et 4 pieds de haut et ce, par rapport à la partie la plus haute du toit (**RQA. art. 15**). Aucune autorisation ne fut émise pour cette chambre à peinture.

Une chambre à peinture est aménagée mais la hauteur de la cheminée n'atteint pas 5 mètres.

Vue éloignée de la cheminée
d'évacuation de la chambre à peinture.

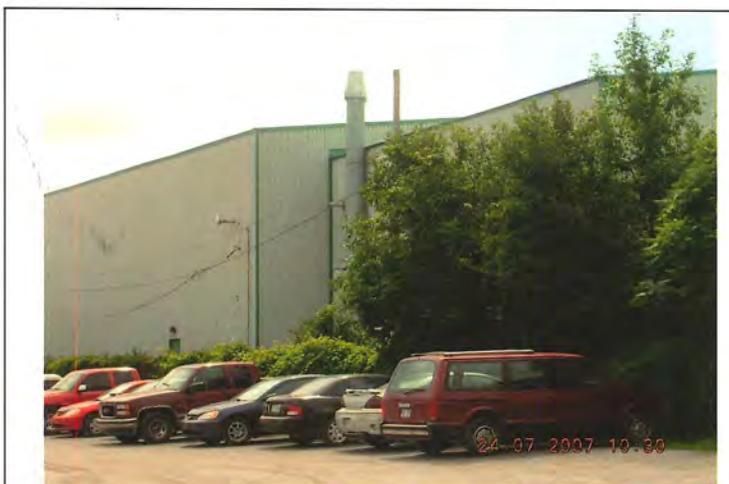
Photo # : 9
Réf. Numérique : 009
Date : 2007-07-24

Vue rapprochée de 8.

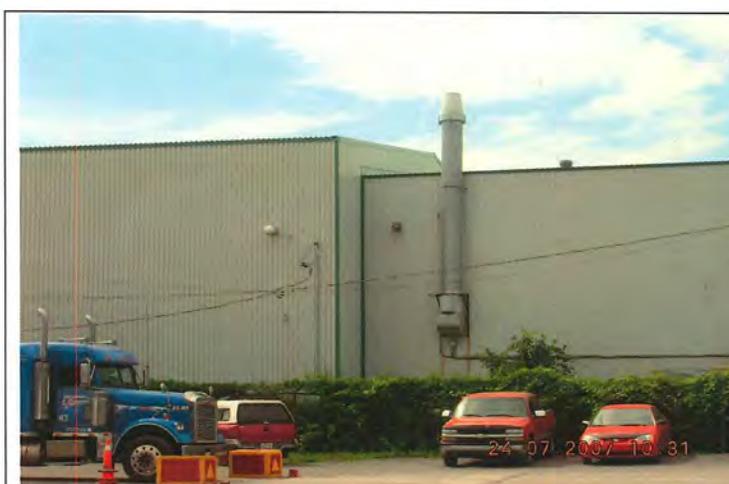
Photo # : 10
Réf. Numérique : 010
Date : 2007-07-24

Vue de la cheminée à partir d'un autre
angle.
