De : [Tremblay, Fabrice](#)
A :
Cc : [Bourque, Patrice](#)
Objet : Demande d'accès 200727318 -Courriel réponse
Date : 25 juin 2020 11:53:00
Pièces jointes : [image001.jpg](#)
[A- Art. 53 et 54 2020.pdf](#)
[Avis de recours 2020.pdf](#)

La présente fait suite à votre demande d'accès, reçue le 5 juin dernier, concernant les 8 rapports d'inspection relatifs à une ou des plaintes en lien avec des travaux en rive du Richelieu à Saint-Mathias-sur-Richelieu. Les documents visés par votre demande sont accessibles. Il s'agit de :

1.1 Demande	
N° de demande : 200704291	Type de demande : Plainte à caractère environnemental <input type="checkbox"/> SO
Objet de la demande : Saint-Mathias - Plainte concernant des travaux en rive du Richelieu

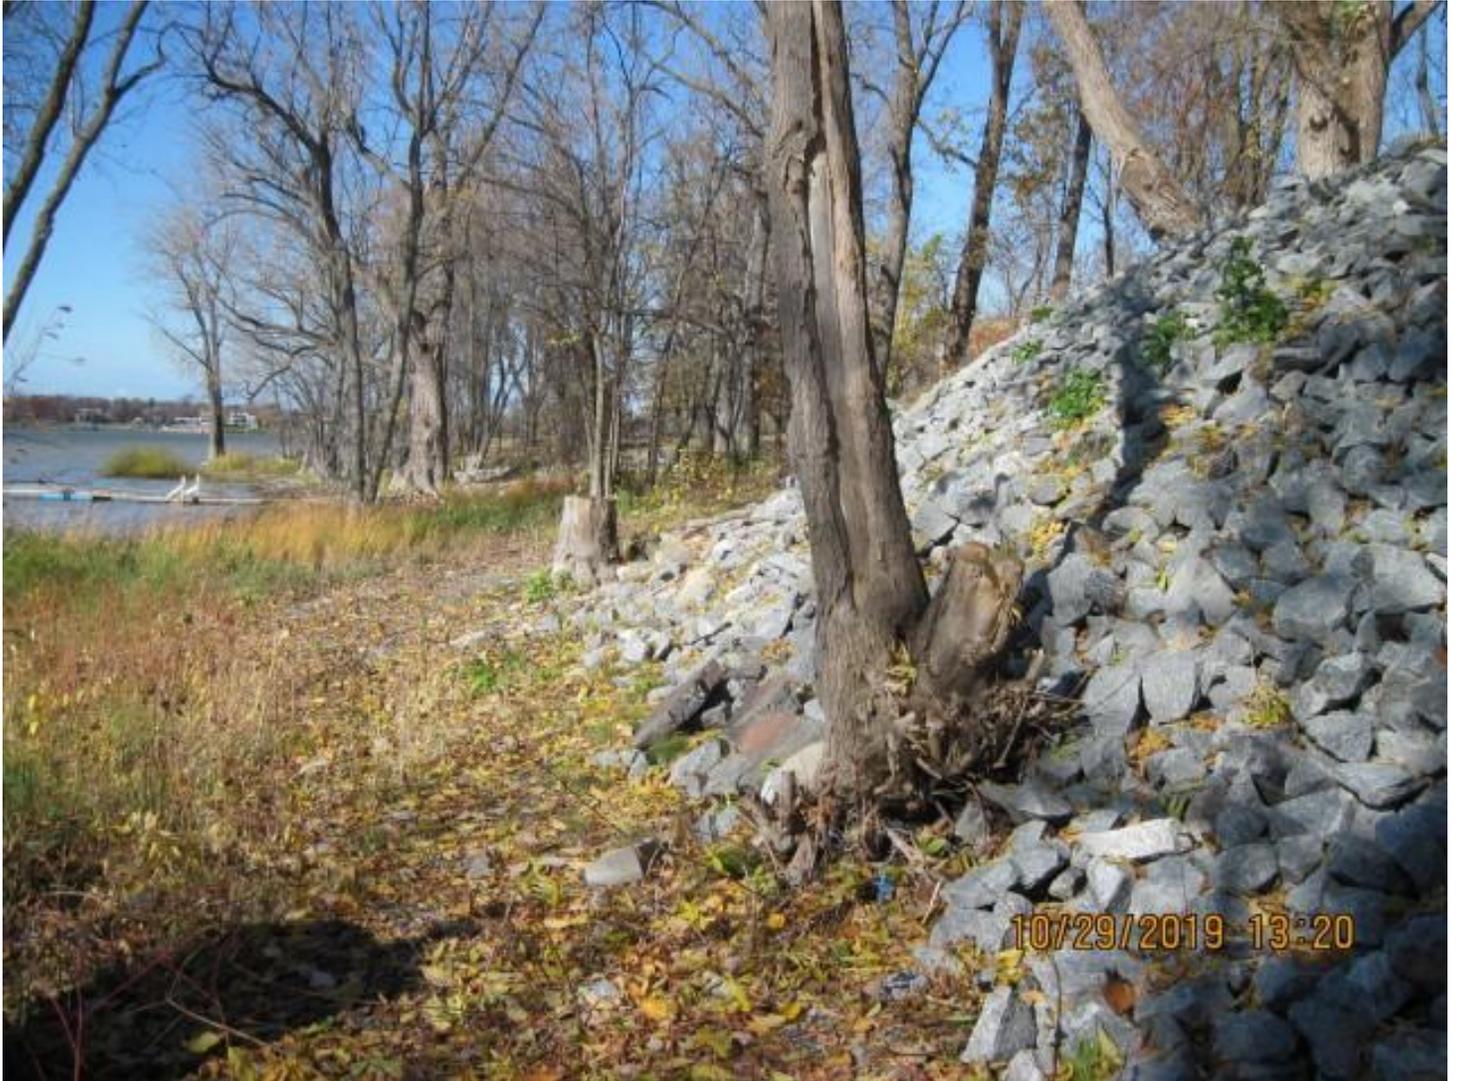
Photo 1 (IMG_7339).jpg

En sa compagnie, je me rends sur les lieux de l'inspection et je constate la présence d'un remblai de pierres dans la bande riveraine (voir photo 1). La municipalité avait déjà agi concernant ce remblai (ils en ont demandé le retrait) et un suivi sera effectué par eux (voir courriel en annexe 1).

Lors de cette inspection, j'ai constaté un remblai en bande riveraine à des fins privées. C'est donc sous la compétence de la municipalité, qui a déjà demandé un retrait du remblai.

Ainsi, je recommande de laisser la municipalité se charger du dossier concernant le remblai de pierres en bande riveraine et de fermer l'intervention compte tenu que le dossier relève de leur compétence.

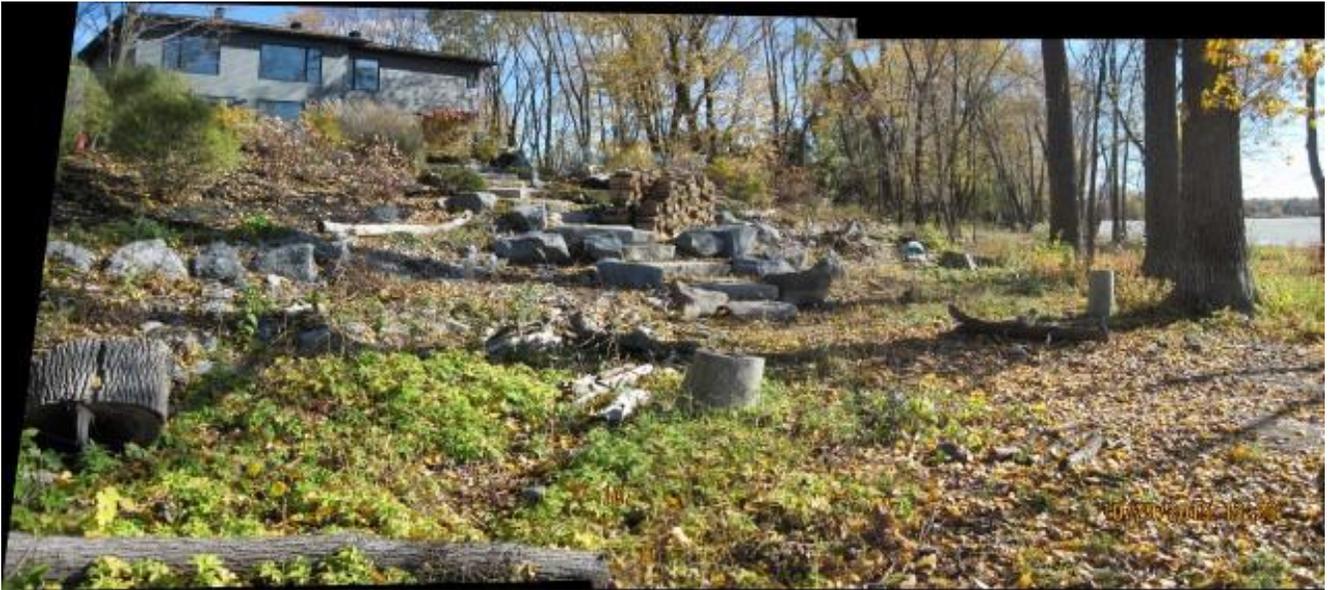
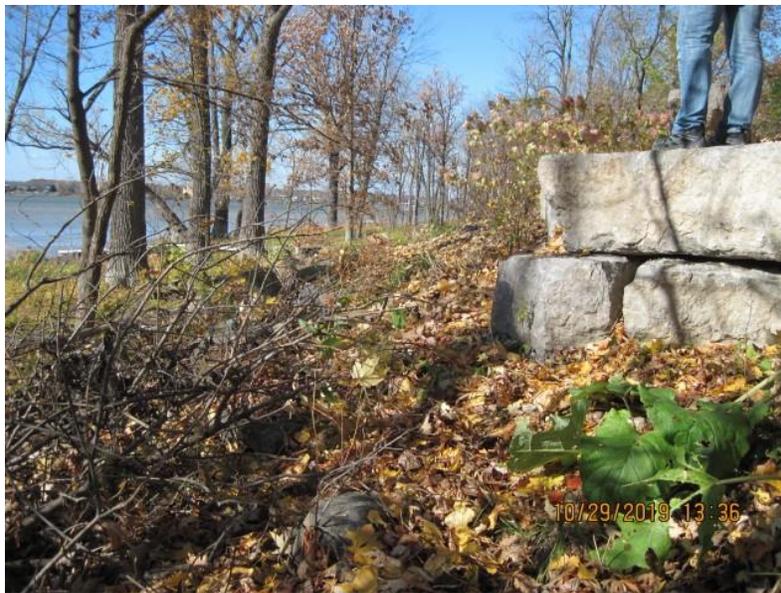
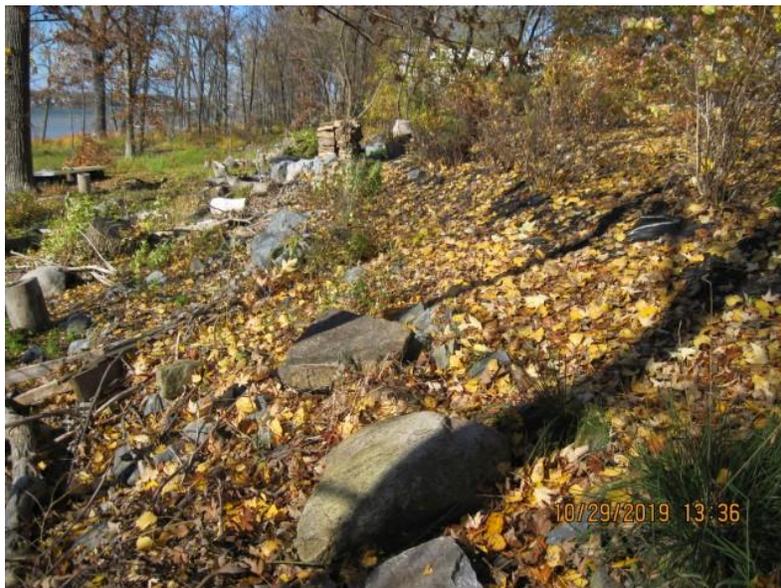
8	Grille d'intervention annexée	↓↑ - +	<input checked="" type="checkbox"/> SO
9	Autre pièce annexée au rapport	↓↑ - +	<input checked="" type="checkbox"/> SO
10	Équipement utilisé	↓↑ - +	<input checked="" type="checkbox"/> SO
11	Échantillon	↓↑ - +	<input checked="" type="checkbox"/> SO
12	Mise en contexte		<input type="checkbox"/> SO
Des plaintes concernant différentes adresses ont été reçues dans ce dossier, concernant des empiétements en rive et plaines inondables. Les permis municipaux ont été demandés à la municipalité. Après vérification des documents soumis, les permis délivrés semblent respecter l'esprit de la Politique.			
13	Description de l'intervention		
<p>J'arrive sur les lieux de l'inspection avec l'inspecteur municipal et je constate la présence d'un escalier de pierre, une plantation, un muret et une piscine qui semblent faire un empiétement mineur dans la bande riveraine (voir photos). Sans la présence d'un arpenteur il a été impossible de déterminer la LHE (ligne des hautes eaux), ni les différentes zones inondables. Nous nous sommes donc basé sur les plans au dossier pour approximer la LHE.</p> <p>L'inspecteur municipal a noté les non-conformités et il s'assurera du suivi.</p> <p>Je quitte les lieux à 13h43.</p>

14	Vérification complémentaire à l'intervention		<input checked="" type="checkbox"/> SO
15	Conclusion		
Lors de cette inspection, j'ai constaté des empiétements en bande riveraine à des fins privées. C'est donc sous la compétence de la municipalité.			
16	Évaluation de la gravité des conséquences des manquements constatés	↓↑ - +	<input checked="" type="checkbox"/> SO
17	Recommandations		
Ainsi, je recommande de laisser la municipalité gérer le dossier concernant les installations en bande riveraine et de fermer l'intervention.			
Rédigé par : Suzanne Fisette		Fonction : inspectrice	
Signature :	ORIGINAL SIGNÉ	Date de signature :	
18	Vérification du rapport d'intervention		<input type="checkbox"/> SO
Approuvé par : Patrice Bourque		Fonction : Chef d'équipe	
Signature :	ORIGINAL SIGNÉ	Date :	
Commentaires :

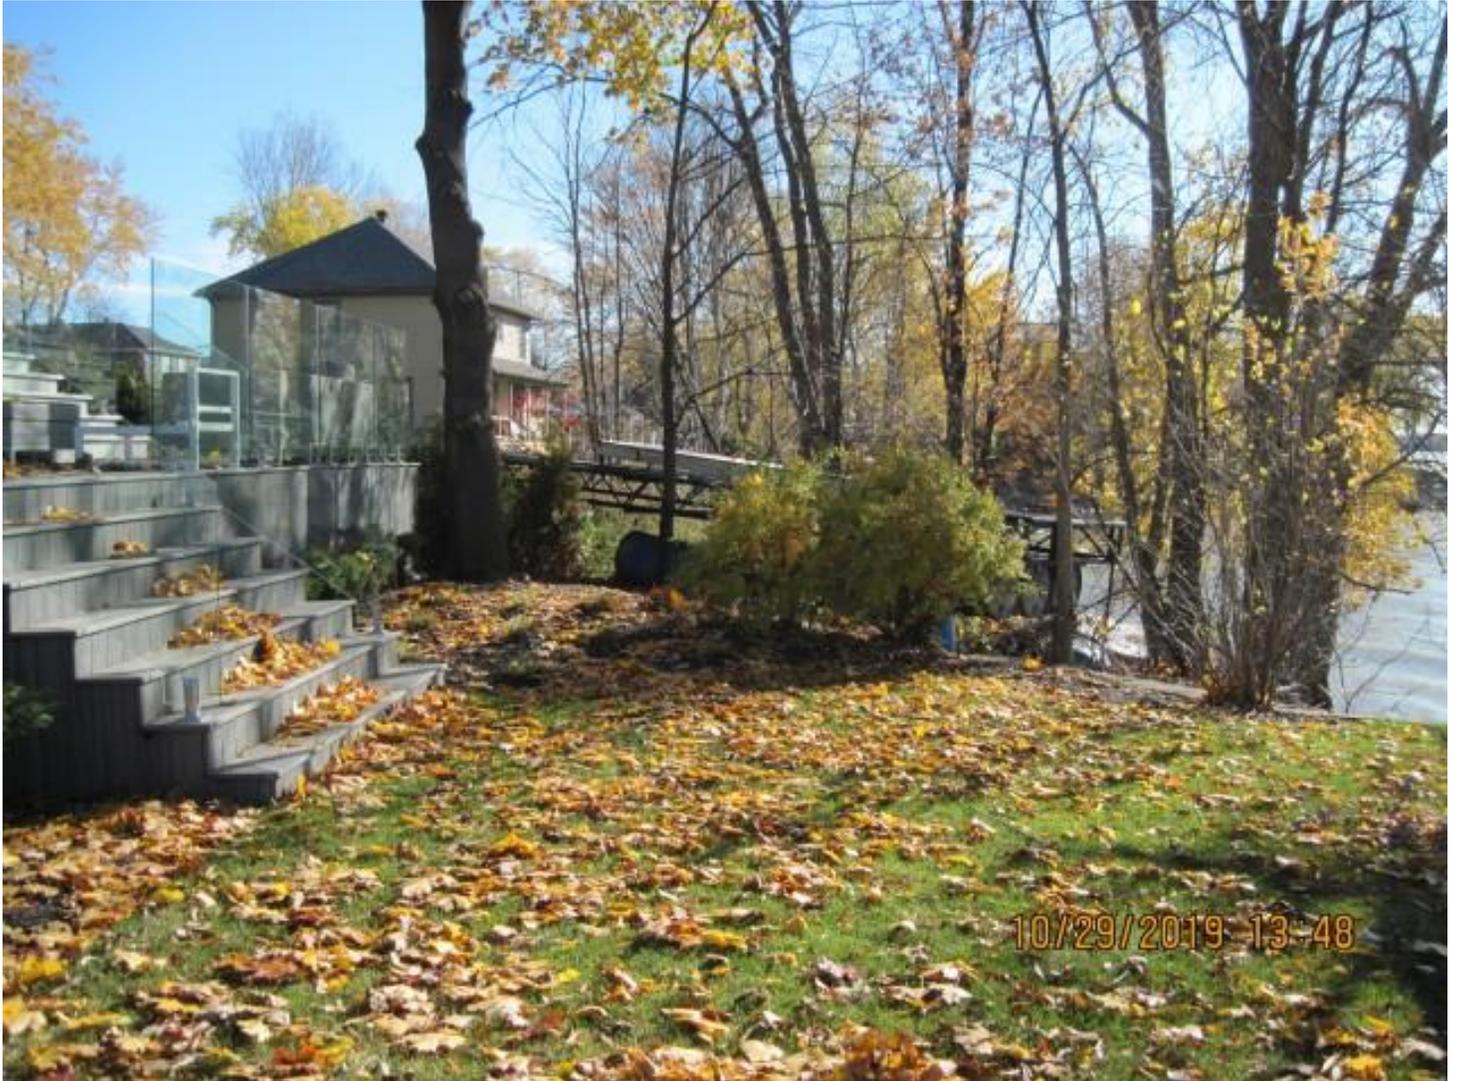
Photo 1 (IMG_7344).jpg

8	Grille d'intervention annexée	↓↑ - +	<input checked="" type="checkbox"/> SO
9	Autre pièce annexée au rapport	↓↑ - +	<input checked="" type="checkbox"/> SO
10	Équipement utilisé	↓↑ - +	<input checked="" type="checkbox"/> SO
11	Échantillon	↓↑ - +	<input checked="" type="checkbox"/> SO
12	Mise en contexte		<input type="checkbox"/> SO
Des plaintes concernant différentes adresses ont été reçues dans ce dossier, concernant des empiètements en rive et plaines inondables. Les permis municipaux ont été demandés à la municipalité. Après vérification des documents soumis, les permis délivrés semblent respecter l'esprit de la Politique.			
13	Description de l'intervention		
J'arrive sur les lieux de l'inspection avec l'inspecteur municipal et je constate la présence d'un escalier et d'une terrasse qui semblent faire un empiètement mineur dans la bande riveraine (voir photo). Sans la présence d'un arpenteur il a été impossible de déterminer la LHE (ligne des hautes eaux), ni les différentes zones inondables. Nous nous sommes donc basé sur les plans au dossier pour approximer la LHE. Sur ces plans, nous constatons que les installations ont déjà été autorisées à cet endroit. Je quitte les lieux à 13h50.

14	Vérification complémentaire à l'intervention		<input checked="" type="checkbox"/> SO
15	Conclusion		
Lors de cette inspection, j'ai constaté des empiètements en bande riveraine à des fins privées, qui ont été autorisées par la municipalité.			
16	Évaluation de la gravité des conséquences des manquements constatés	↓↑ - +	<input checked="" type="checkbox"/> SO
17	Recommandations		
Ainsi, je recommande de fermer l'intervention.			
Rédigé par : Suzanne Fiset		Fonction : inspectrice	
Signature : ORIGINAL SIGNÉ		Date de signature :	
18	Vérification du rapport d'intervention		<input type="checkbox"/> SO
Approuvé par : Patrice Bourque		Fonction : Chef d'équipe	
Signature : ORIGINAL SIGNÉ		Date :	
Commentaires :

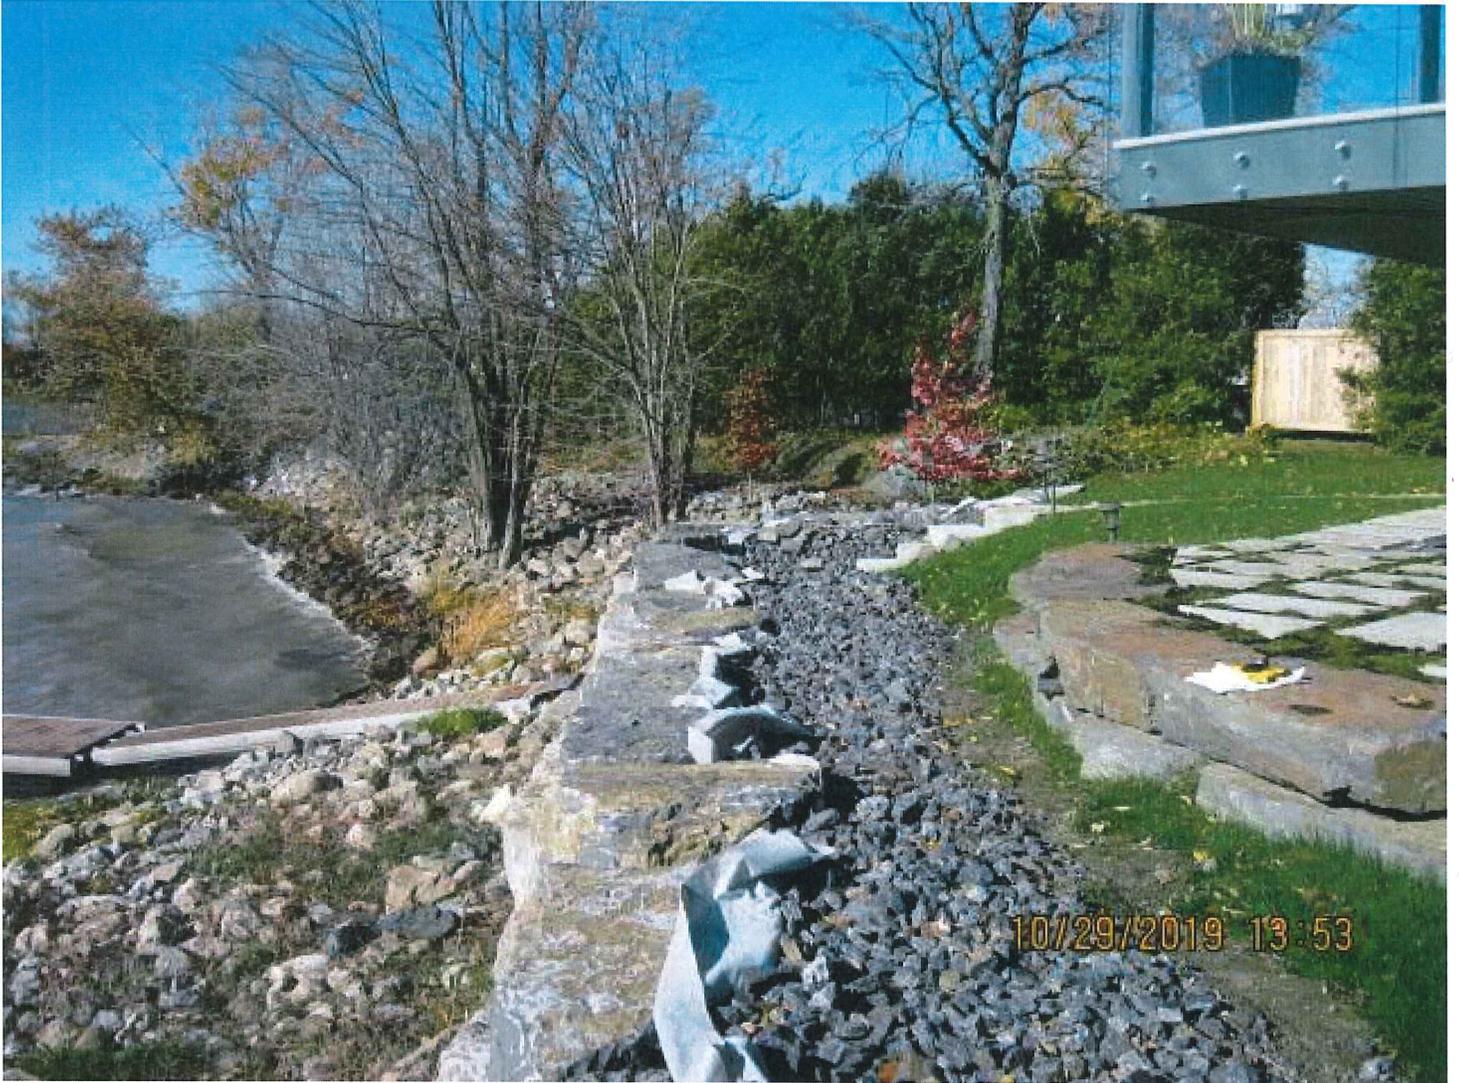
Photo 1 (IMG_7345).jpg

8	Grille d'intervention annexée	↓↑ - +	<input checked="" type="checkbox"/> SO
9	Autre pièce annexée au rapport	↓↑ - +	<input checked="" type="checkbox"/> SO
10	Équipement utilisé	↓↑ - +	<input checked="" type="checkbox"/> SO
11	Échantillon	↓↑ - +	<input checked="" type="checkbox"/> SO
12	Mise en contexte		<input type="checkbox"/> SO
Des plaintes concernant différentes adresses ont été reçues dans ce dossier, concernant des empiétements en rive et plaines inondables. Les permis municipaux ont été demandés à la municipalité. Après vérification des documents soumis, les permis délivrés semblent respecter l'esprit de la Politique.			
13	Description de l'intervention		
J'arrive sur les lieux de l'inspection avec l'inspecteur municipal et je constate la présence d'un muret qui semble empiéter dans la bande riveraine, ainsi qu'un enrochement (voir photo). Sans la présence d'un arpenteur il a été impossible de déterminer la LHE (ligne des hautes eaux), ni les différentes zones inondables. Nous nous sommes donc basé sur les plans au dossier pour approximer la LHE. Sur ces plans, nous constatons que l'enrochement a été autorisé à cet endroit. L'inspecteur municipal va se renseigner concernant le muret. Je quitte les lieux à 14h08.

14	Vérification complémentaire à l'intervention		<input type="checkbox"/> SO
J'ai contacté la nouvelle inspectrice au sujet du muret et elle m'a répondu que le muret serait existant depuis 1984, car il apparaît sur un certificat de localisation daté de cette année, et qu'il apparaît aussi sur les plans déposés lors de la demande de permis de l'implantation d'une piscine creusée en 2017.			
15	Conclusion		
Lors de cette inspection, j'ai constaté un enrochement en bande riveraine à des fins privées, qui a été autorisé par la municipalité, ainsi qu'un muret qui était existant depuis 1984.			
16	Évaluation de la gravité des conséquences des manquements constatés	↓↑ - +	<input checked="" type="checkbox"/> SO
17	Recommandations		
Ainsi, je recommande de fermer l'intervention.			
Rédigé par : Suzanne Fisette		Fonction : inspectrice	
Signature :

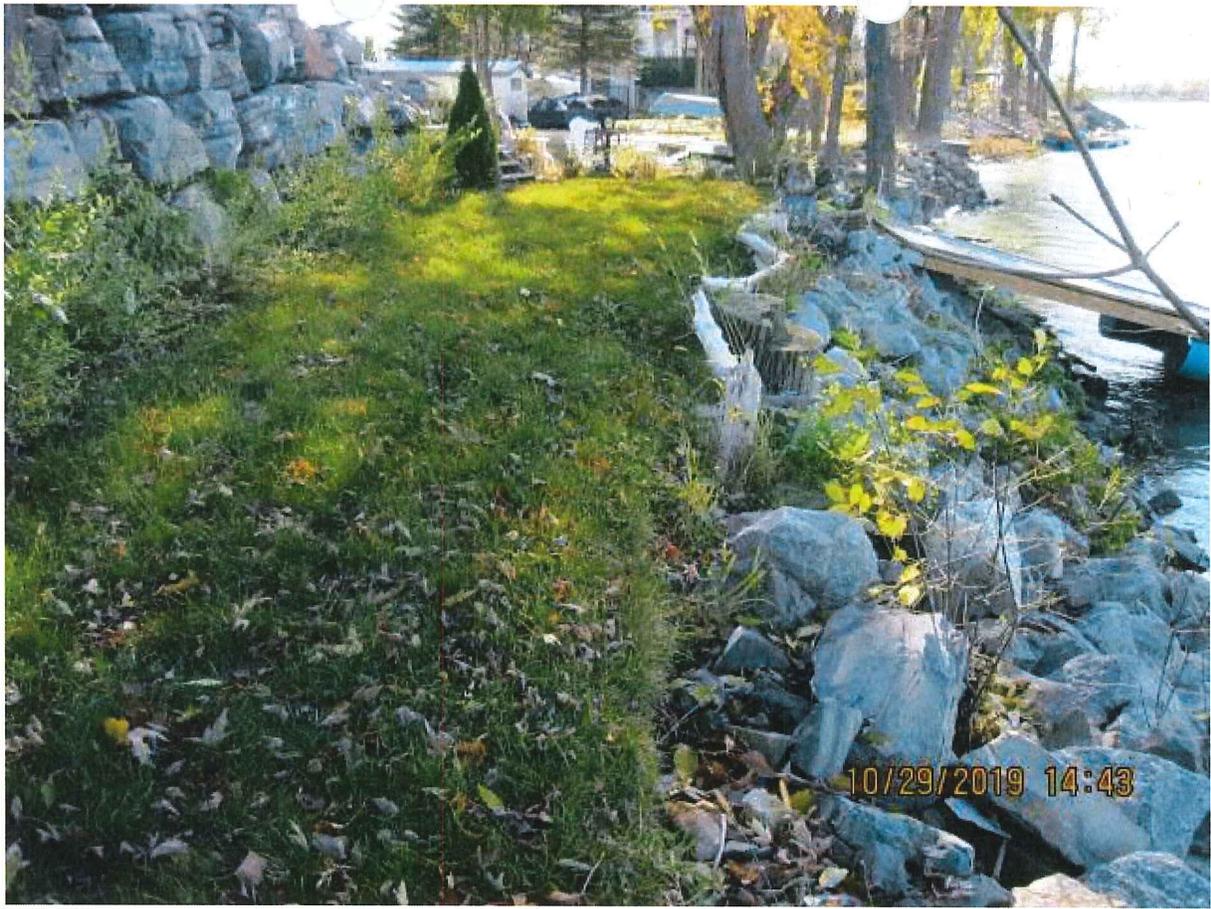
Photo 1 (IMG_7349).jpg

J'arrive sur les lieux de l'inspection avec l'inspecteur municipal et je constate la présence d'un muret et une stabilisation qui empiètent dans la bande riveraine (voir photo).

L'inspecteur m'a dit qu'il attend les nouveaux plans, et qu'il pourra ainsi voir si le muret et la stabilisation ont été autorisés à cet endroit. Il m'affirme qu'il s'assurera du suivi du dossier.

Lors de cette inspection, j'ai constaté un muret et une stabilisation en bande riveraine à des fins privées. L'inspecteur s'assurera du suivi.

Ainsi, je recommande de fermer l'intervention.
