**De:** Tremblay, Fabrice  
**Envoyé:** 7 août 2020 17:40  
**À:**  
**Objet:** Demande LAD n° 200731807 - Courriel réponse  
**Pièces jointes:** A- Art. 23 et 24\_2020.pdf; A- Art. 53 et 54\_2020.pdf; Avis de recours\_2020.pdf

Objet : Retrait du réservoir souterrain d'entreposage d'huile usée situé au 25 montée de la  
Saline de la Ville de Saint-Constant

## RAPPORT D'INSPECTION

RAPPORT DE VÉRIFICATION

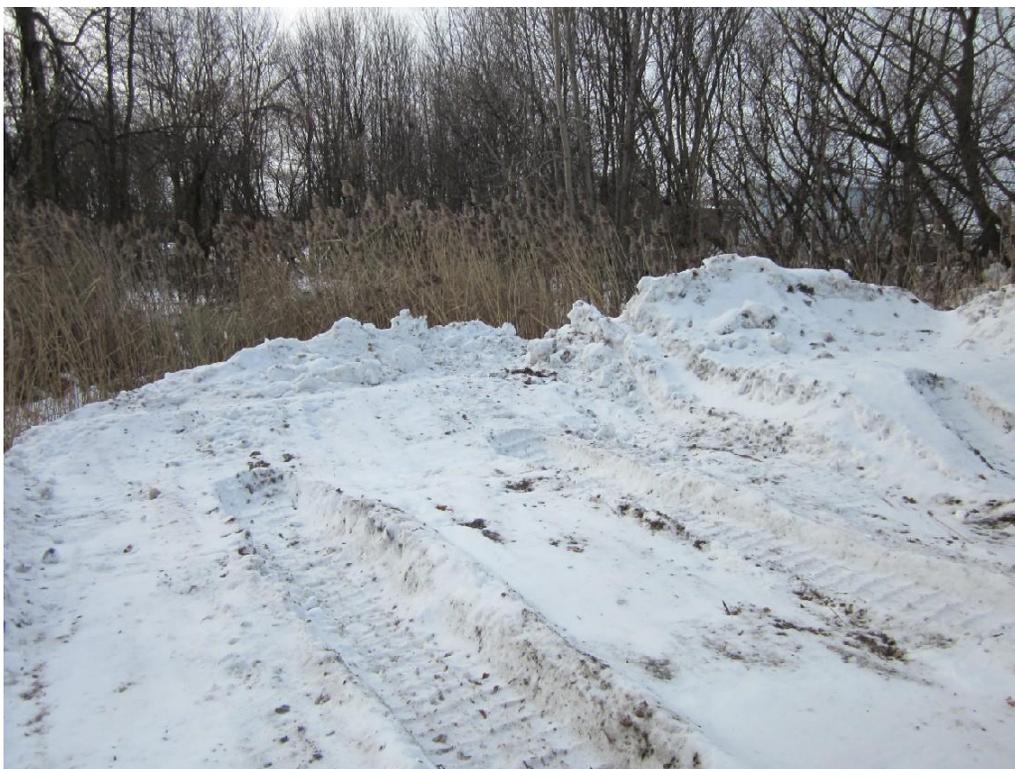
*IMG\_0727.JPG*

Neiges poussées à travers la végétation du côté du musée ferroviaire.

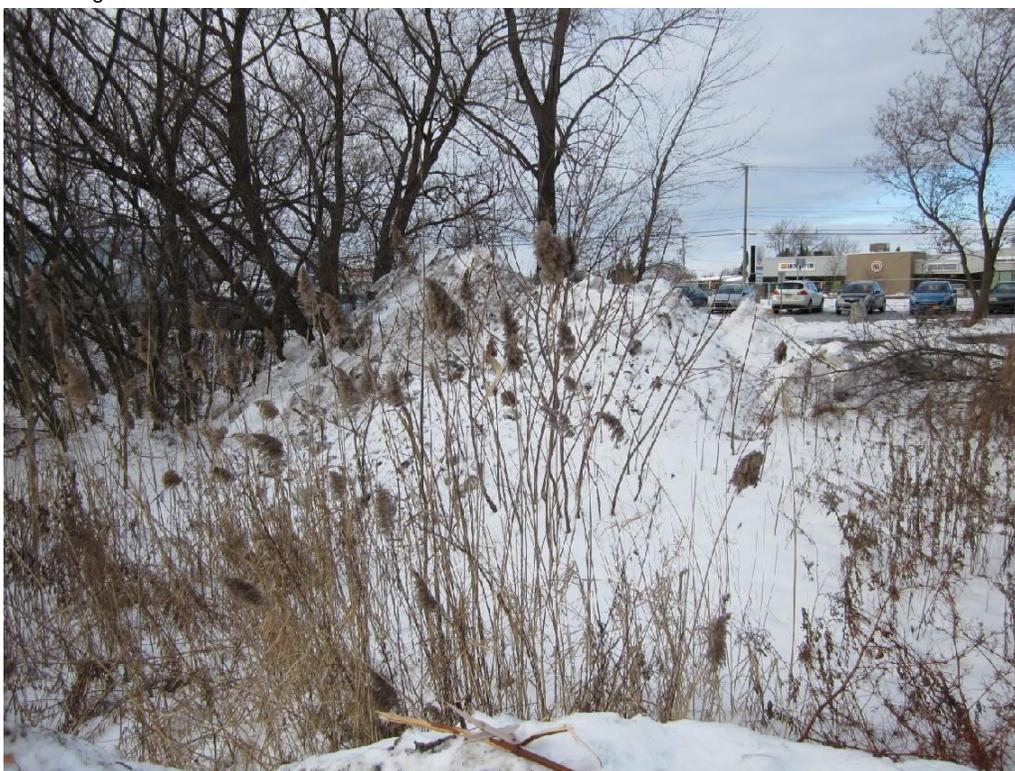
*IMG\_0728.JPG*

Neiges poussées à travers la végétation du côté du musée ferroviaire.

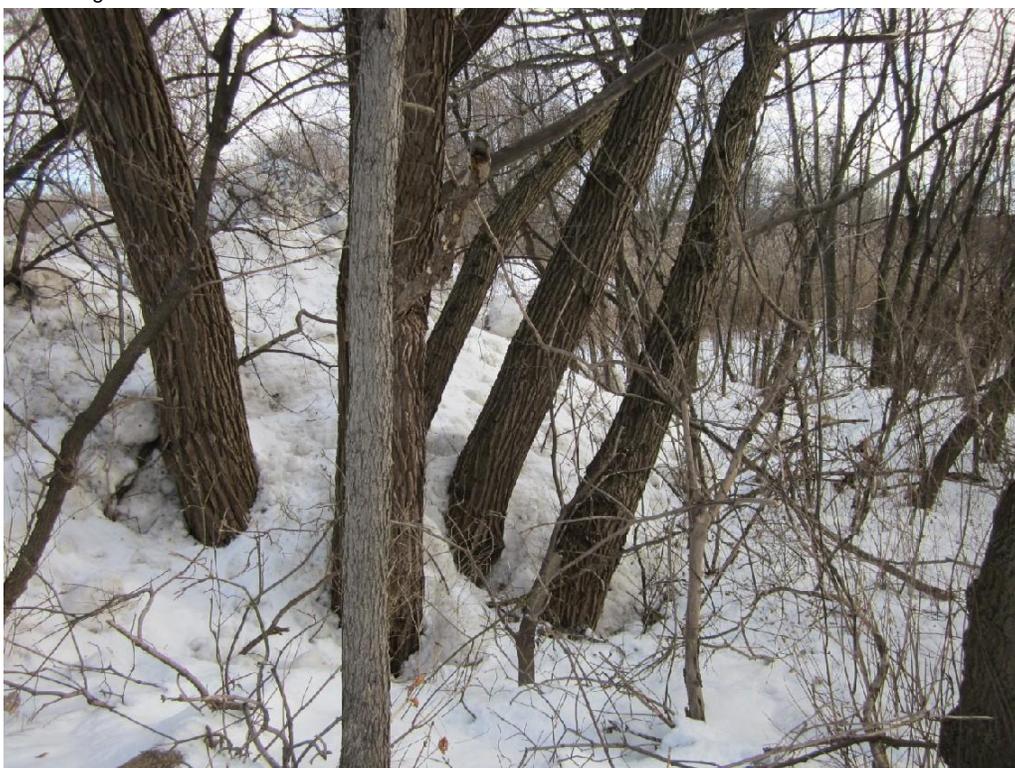
*IMG\_0730.JPG*

Neiges poussées à travers la végétation du côté du musée ferroviaire.

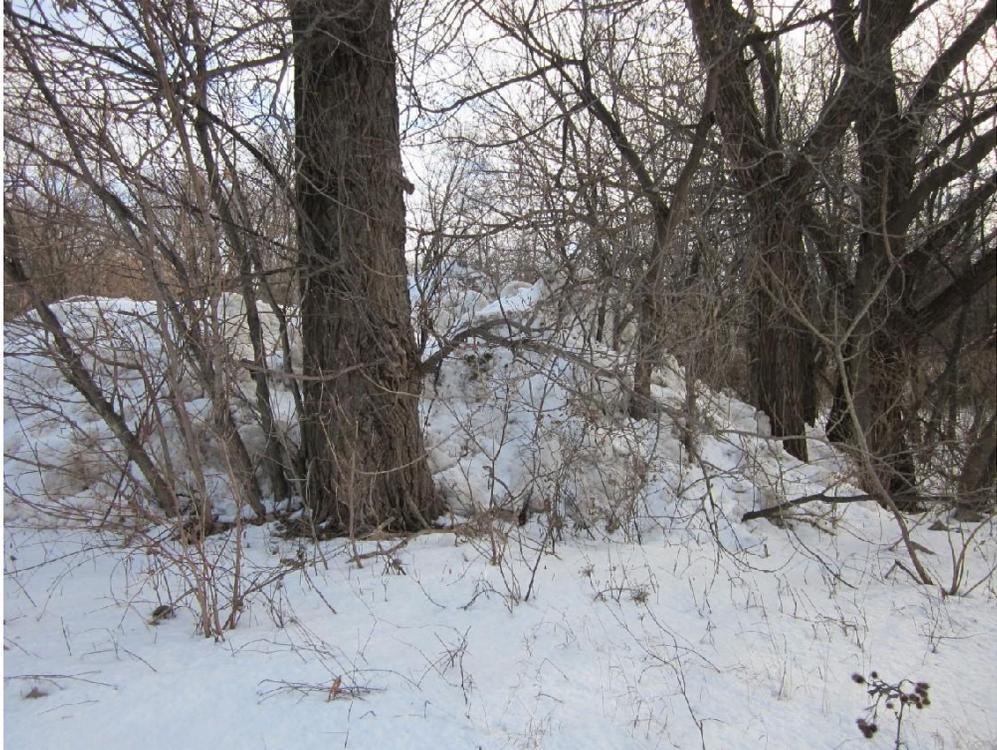
*IMG\_0731.JPG*

Neiges poussées à travers la végétation du côté du musée ferroviaire.

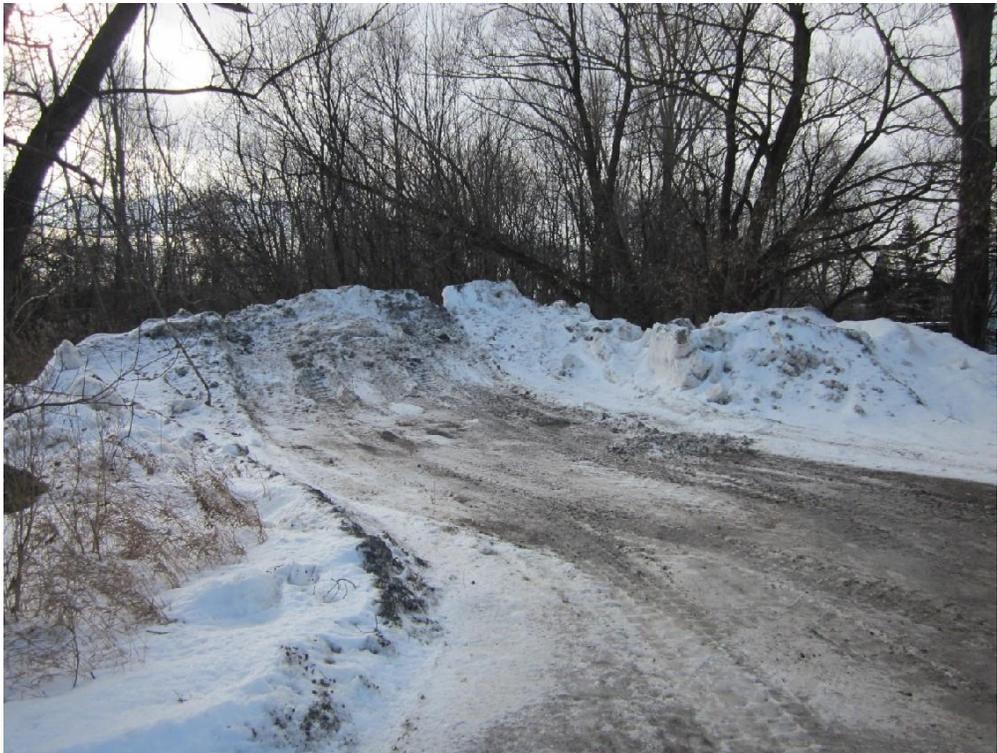
*IMG\_0732.JPG*

Neiges qui semble simplement poussée. Coté stationnement musée ferroviaire.

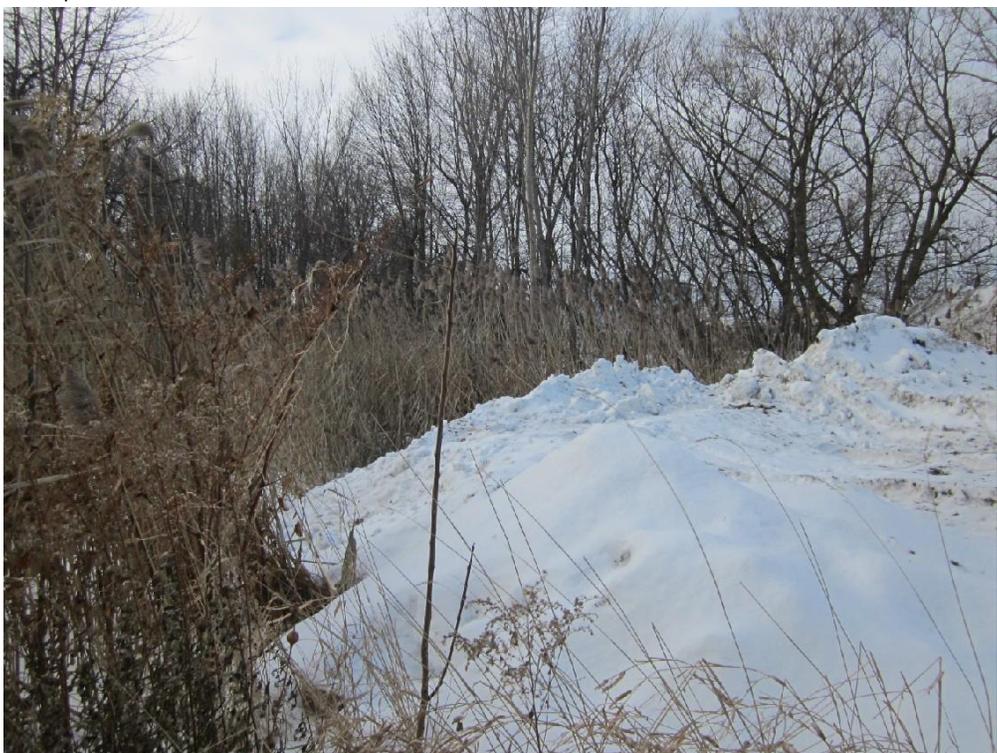
*IMG\_0733.JPG*

Neiges poussées à travers la végétation du côté du musée ferroviaire.

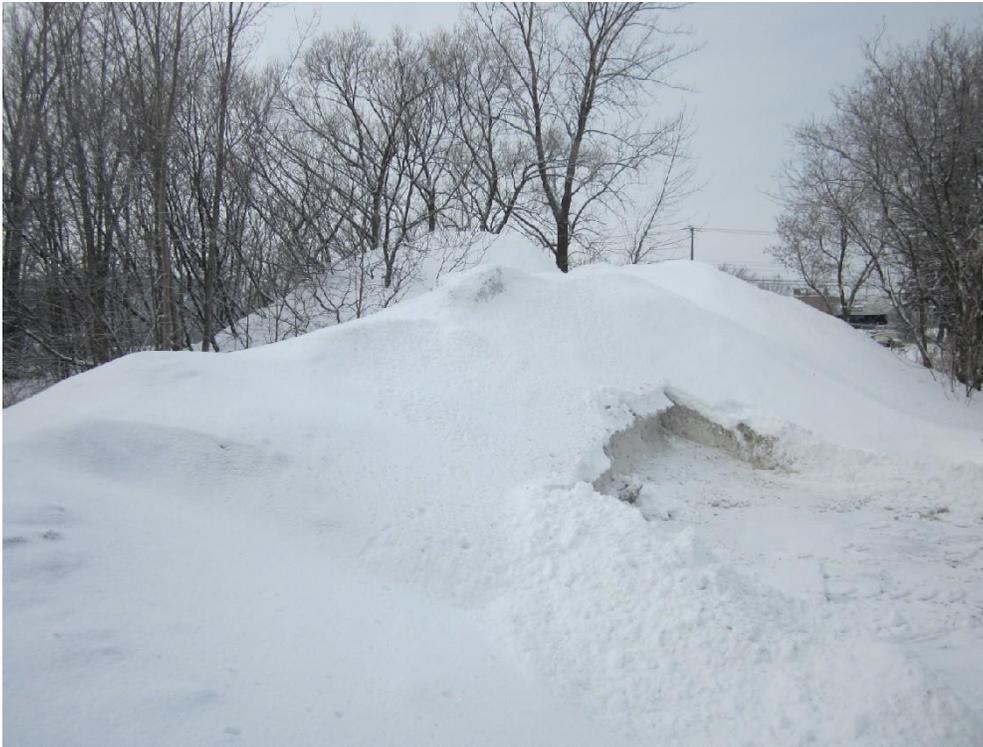
*IMG\_0745.JPG*

GPS 3: Monticule de neige sur le terrain du Musée Ferroviaire

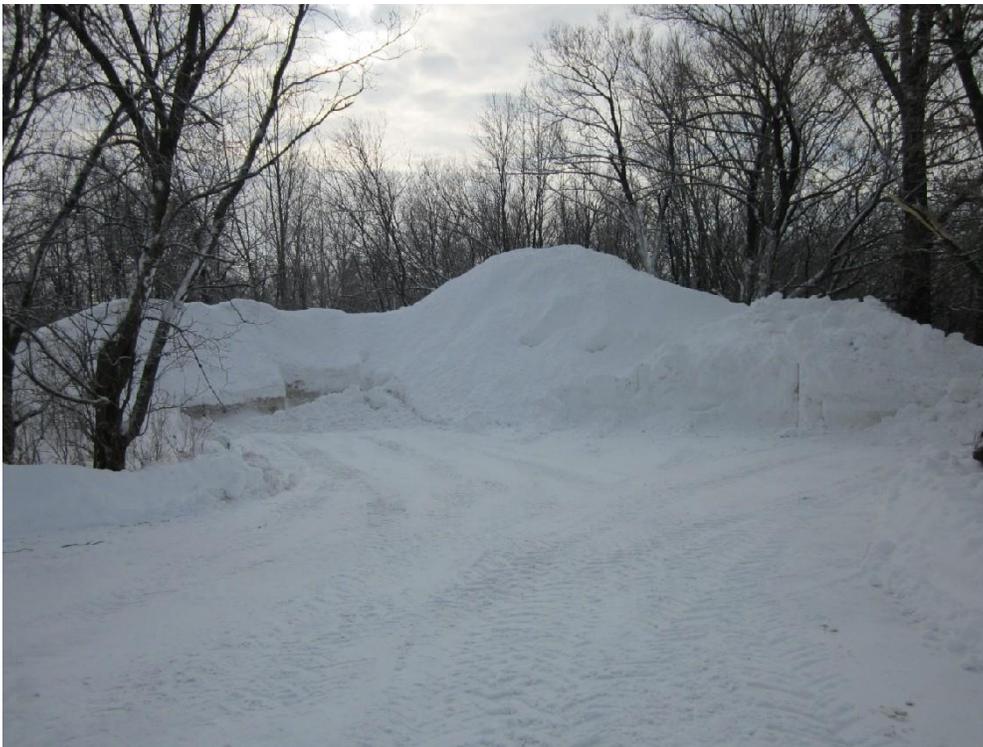
*IMG\_0746.JPG*

Secteur GPS 4: Monticule de neige sur le terrain du Musée Ferroviaire

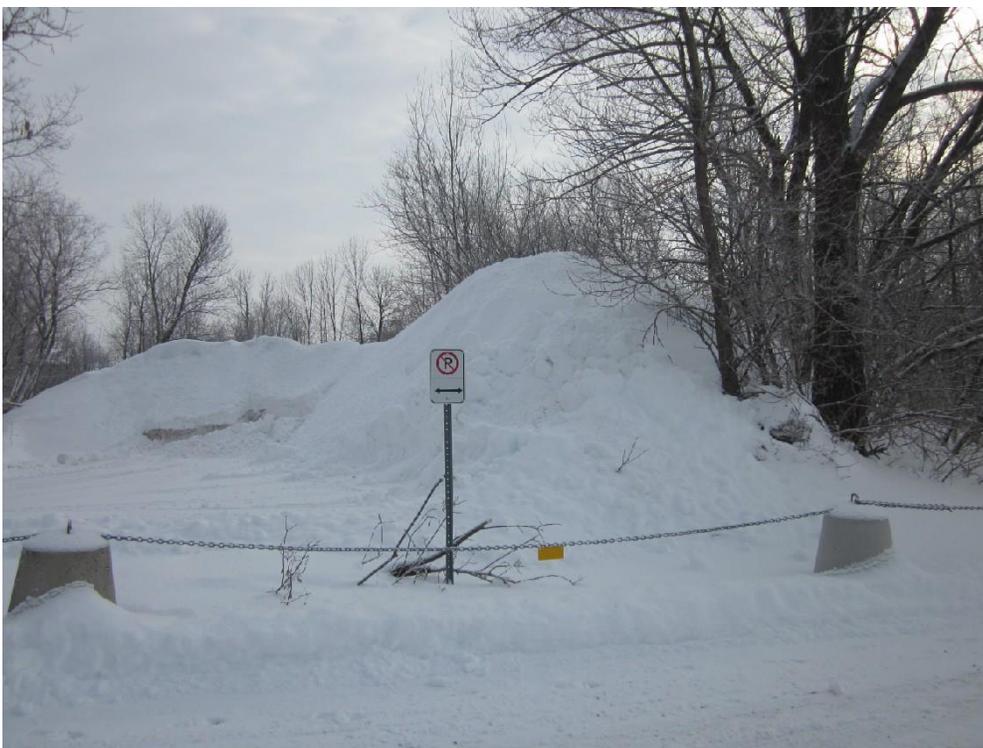
*IMG\_0747.JPG*

Secteur GPS 4: Monticule de neige sur le terrain du Musée Ferroviaire

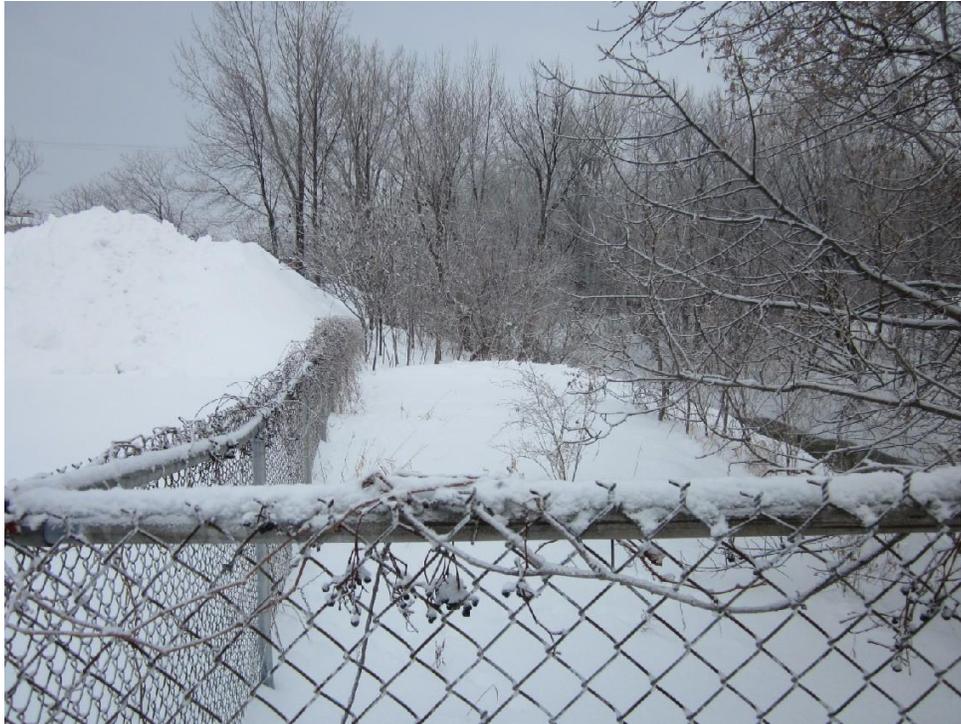
*IMG\_0744.JPG*

GPS 1 et 2: Monticule de neige près de la rive du Cours d'eau

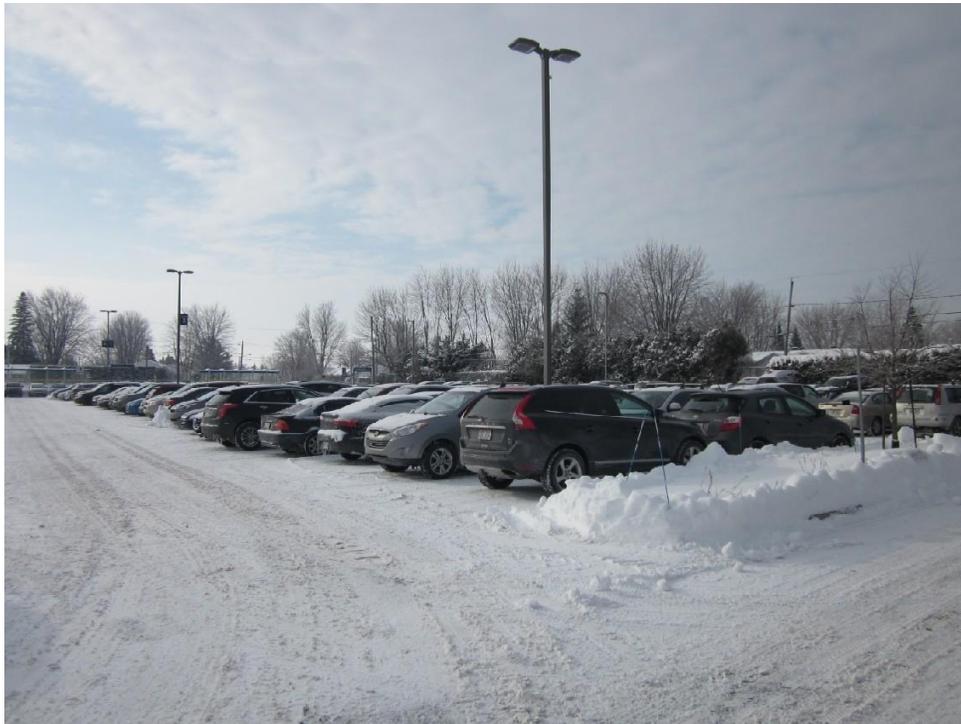
*IMG\_0748.JPG*

GPS 5: aucun monticule de neige dans le stationnement du RTM et, selon les dires, aucun transport vers un lieu d'élimination de neige autorisé.

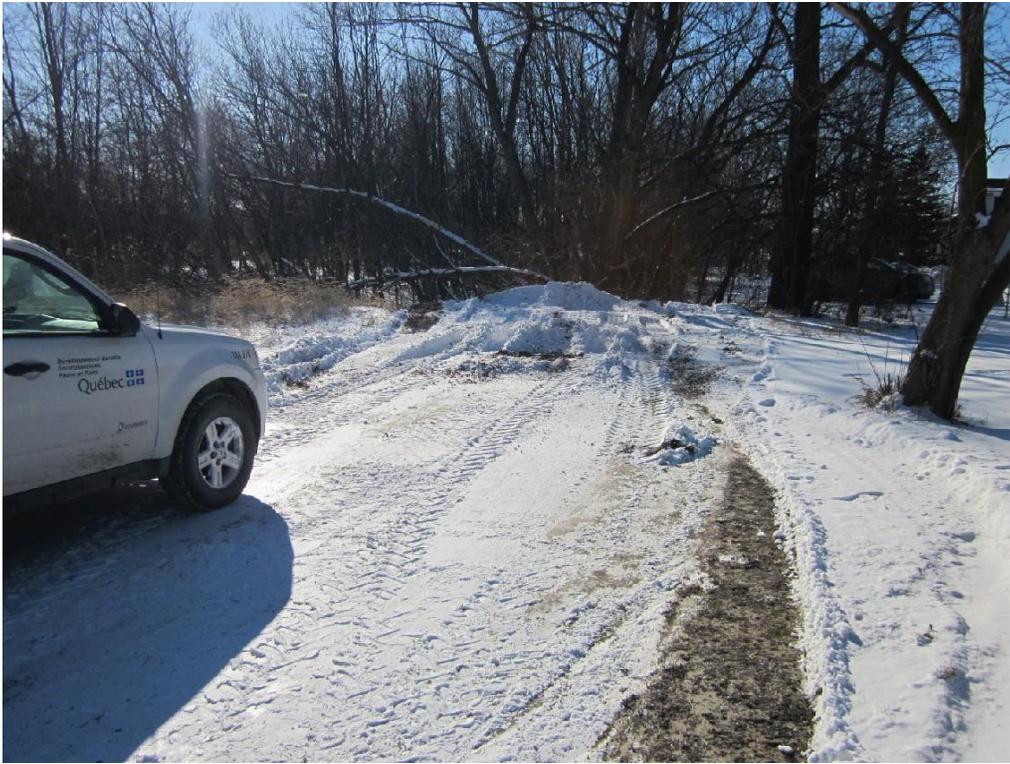
IMG\_1277.JPG

Endroit où était accumulée la neige à la saison 2017/2018

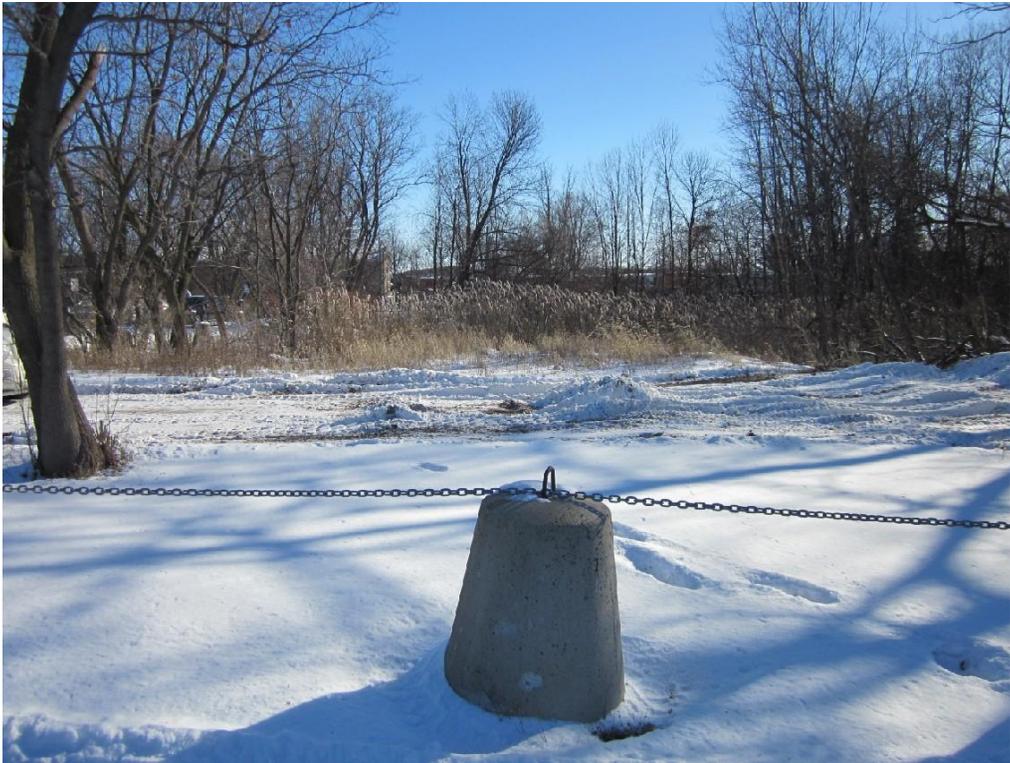
IMG\_1278.JPG

Endroit où était accumulée la neige à la saison 2017/2018

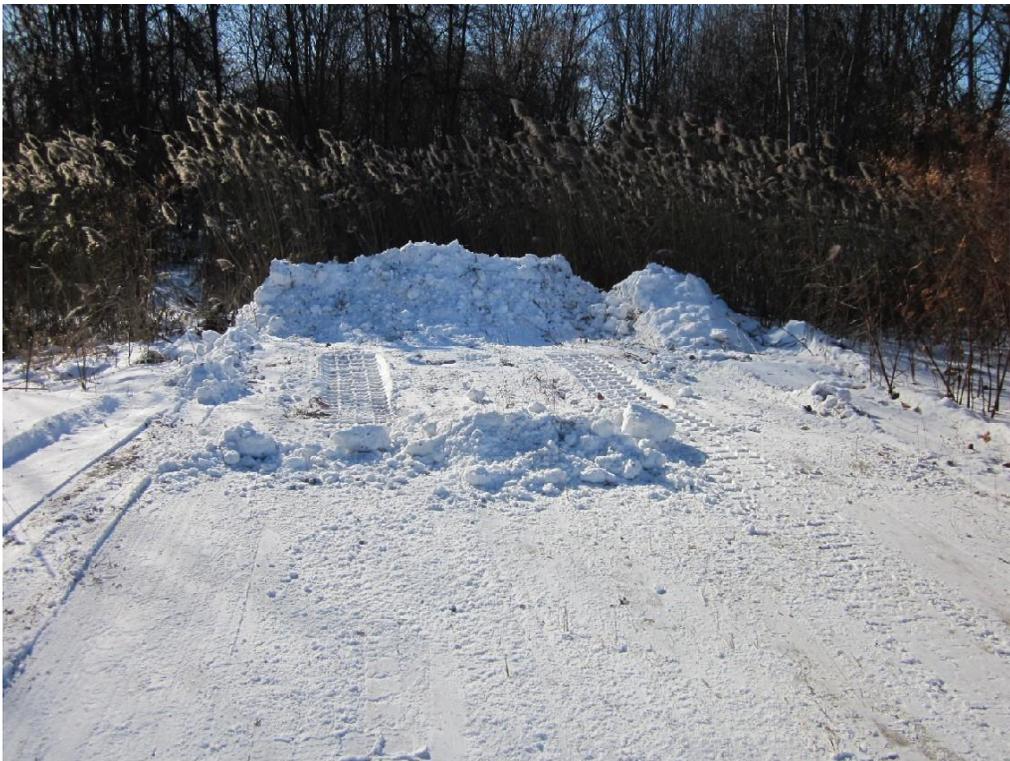
IMG\_1279.JPG

Endroit où était accumulée la neige à la saison 2017/2018
