ACCIDENT TECHNOLOGIQUE

RAPPORT D'INSPECTION

. LIEU INSPECTÉ . ADRESSE POSTALE (si différente)
SOUDURES REJEAN POMERLEAU INC.
755 RUE GAUDETTE
SAINT-JEAN-SUR-RICHELIEU

. BUTS : SUIVI D'URGENCE : SOL CONTAMINÉ PAR
DES HUILES ET GESTION DES BARILS
D'HUILES USÉES

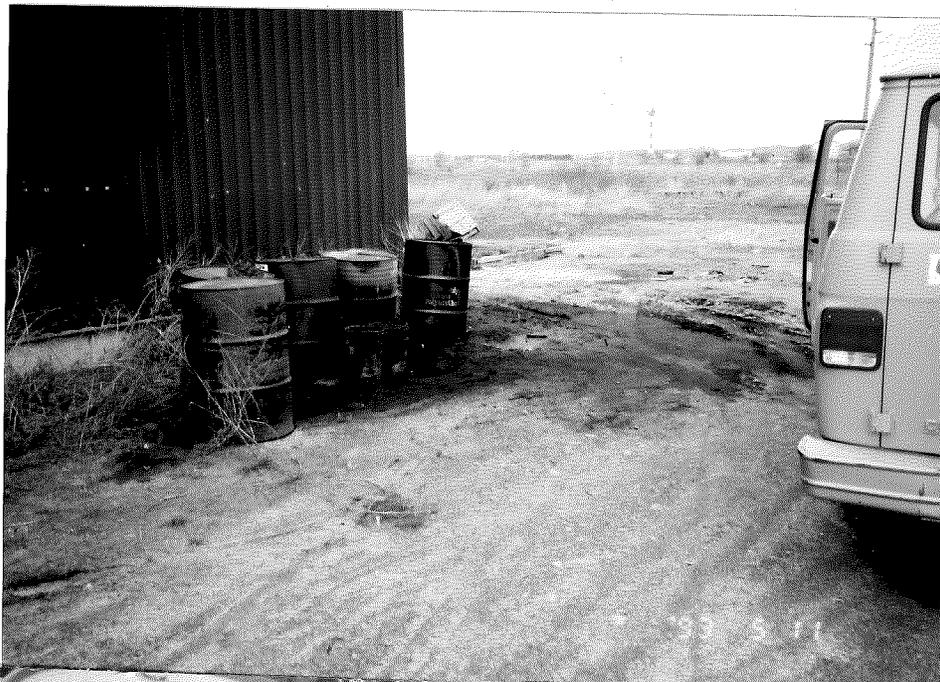
Photo #: 1 Date: 930511

CONTAMINATION Eau | Air | Sol | Explications: Sol contaminé autour des bidons entreposés à l'extérieur

Type d'acc.: Rout: _____ Ferro: _____ Marit: _____ Aérien: _____ Réser: L Dév. Sauvages: _____ Autres: _____
 Explications: Entreposage extérieur de bidons non-étanches

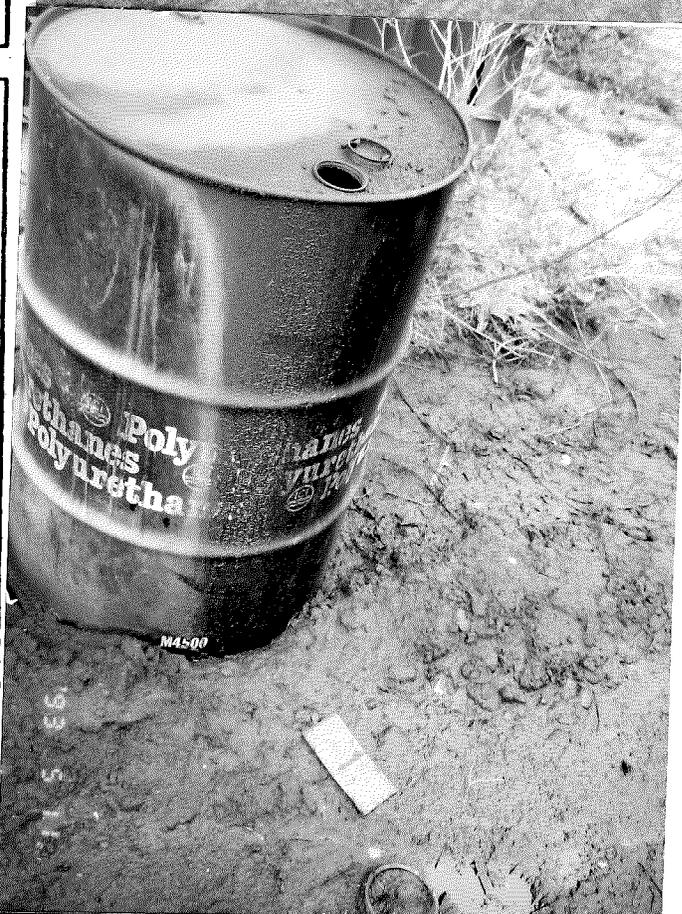
Photo #: 2 Date: 930511

Note: vue rapprochée d'un baril d'huile usées non-étanché
