AVIS DE NON-CONFORMITÉ

Objet : Présence de matières résiduelles (débris de construction et de démolition) sur le lot 163 du cadastre de la paroisse de Saint-Étienne, municipalité de Saint-Étienne-de-Beauharnois

1 Identification

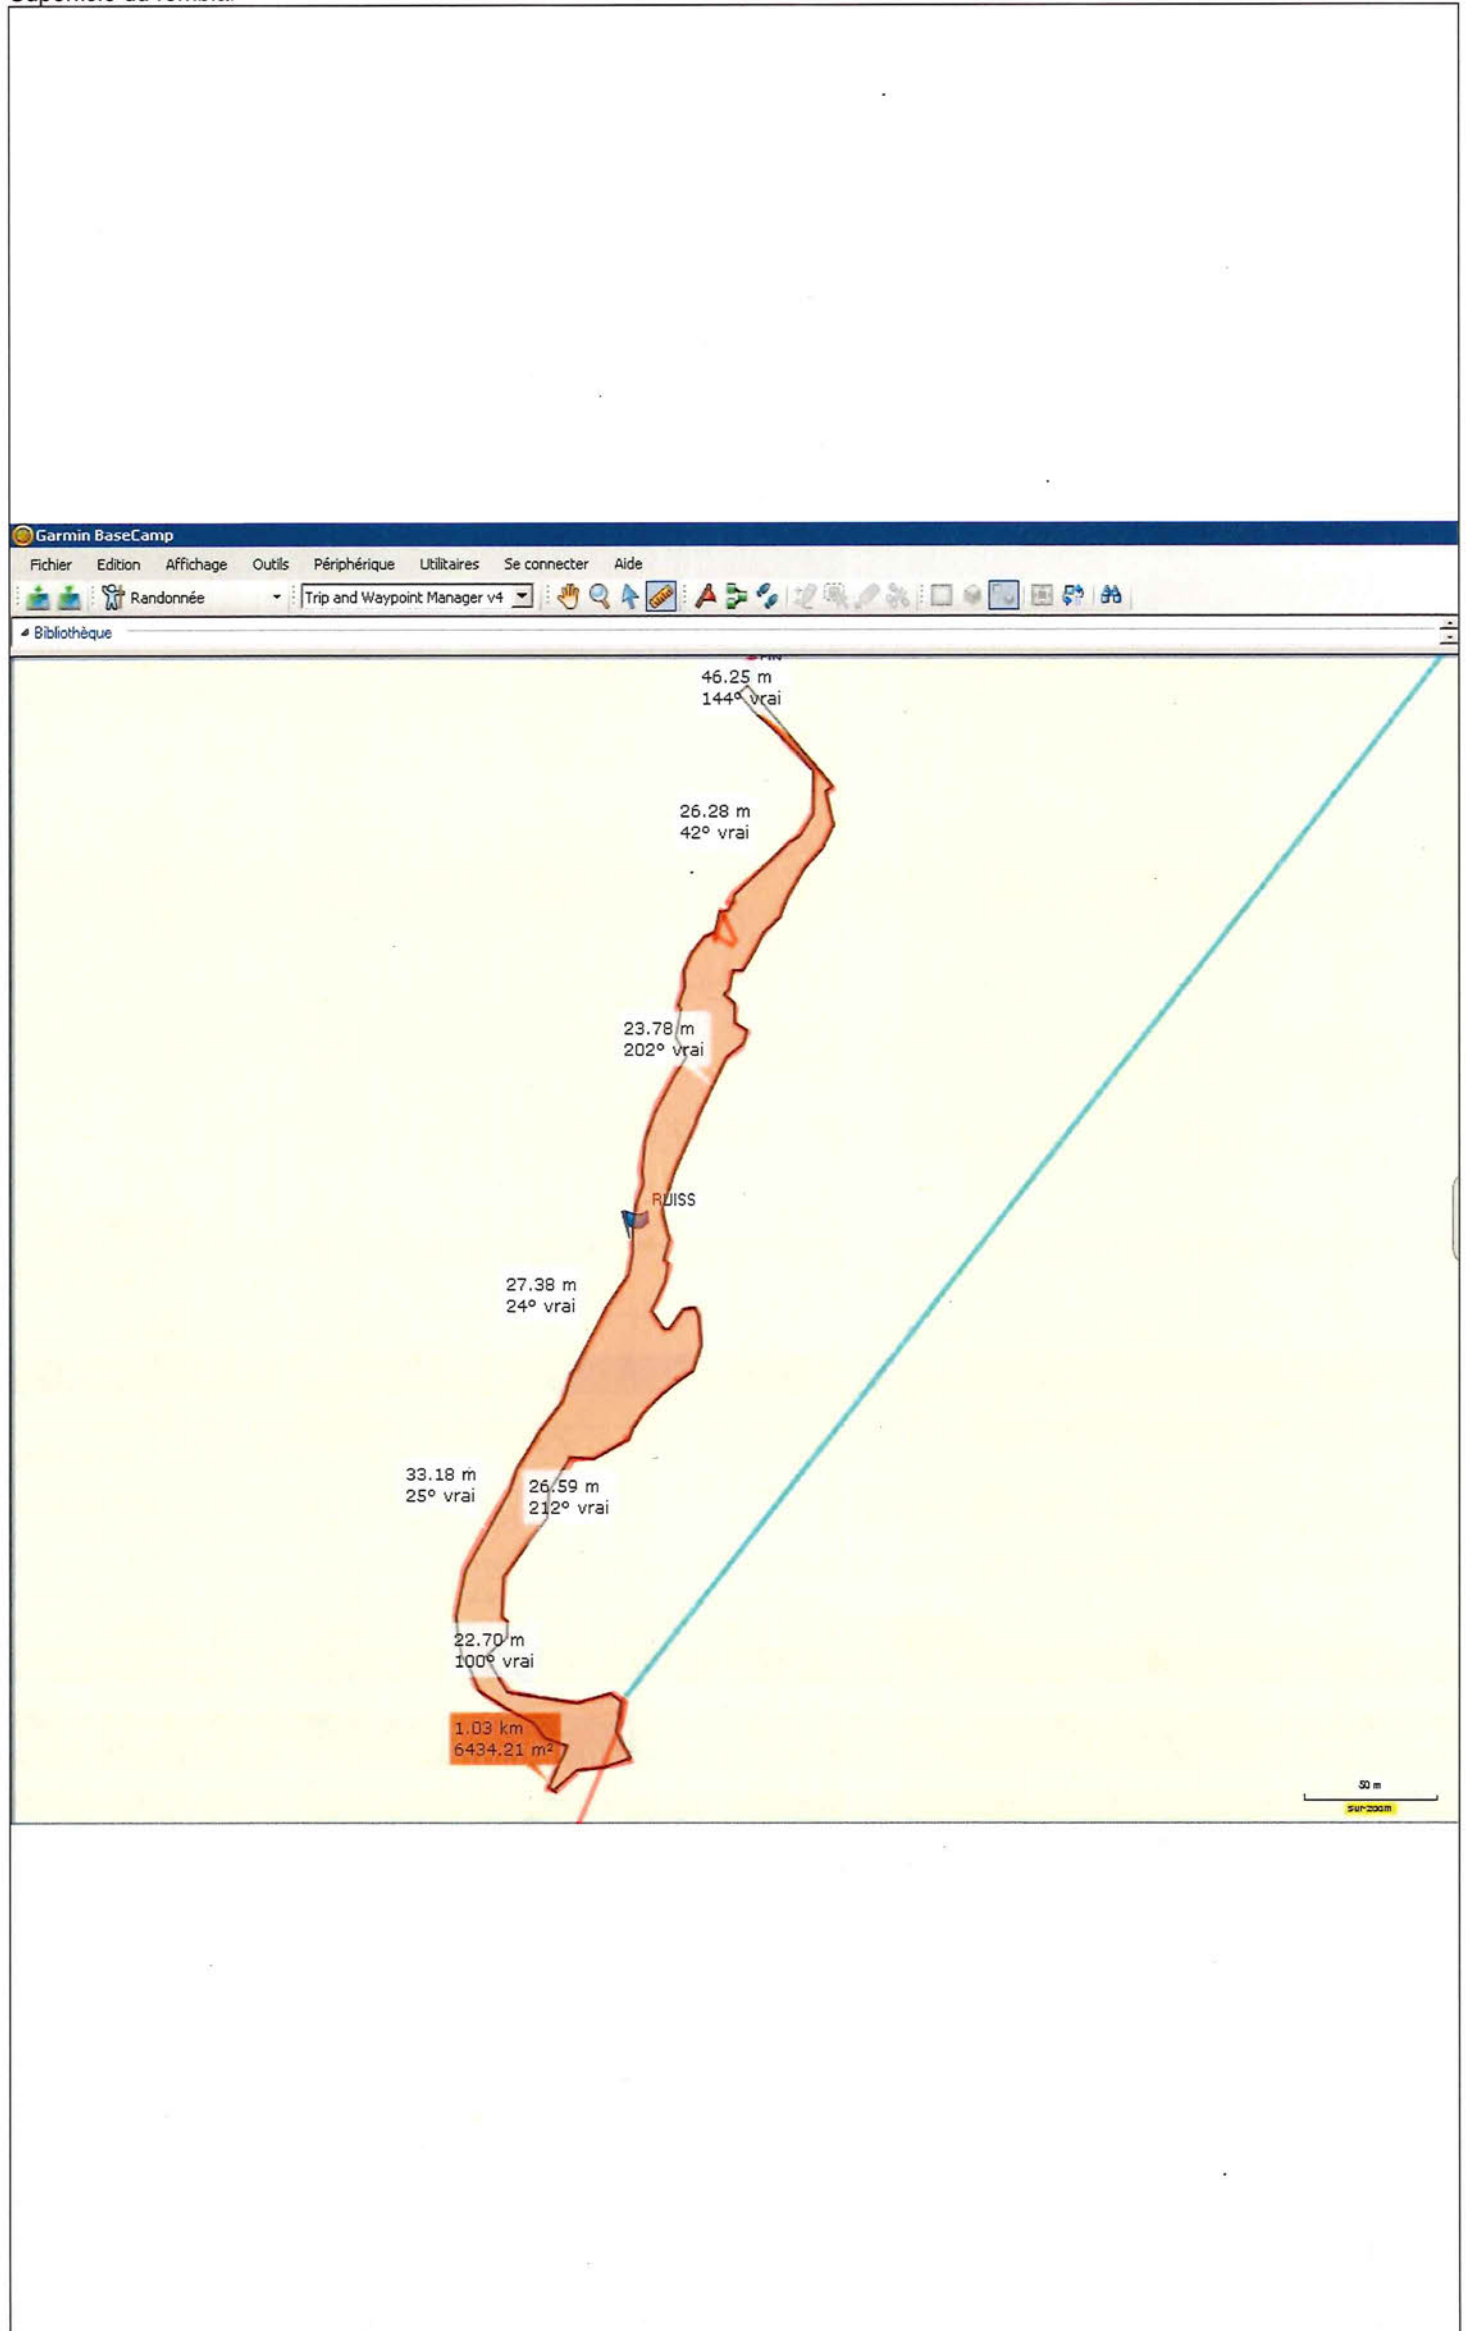
Relevé GPS logiciel Garmin BaseCamp
Superficie du remblai

La superficie du remblai de DCD est évaluée à 6 434 m² ([voir les mesures du relevé GPS page 4](#)).

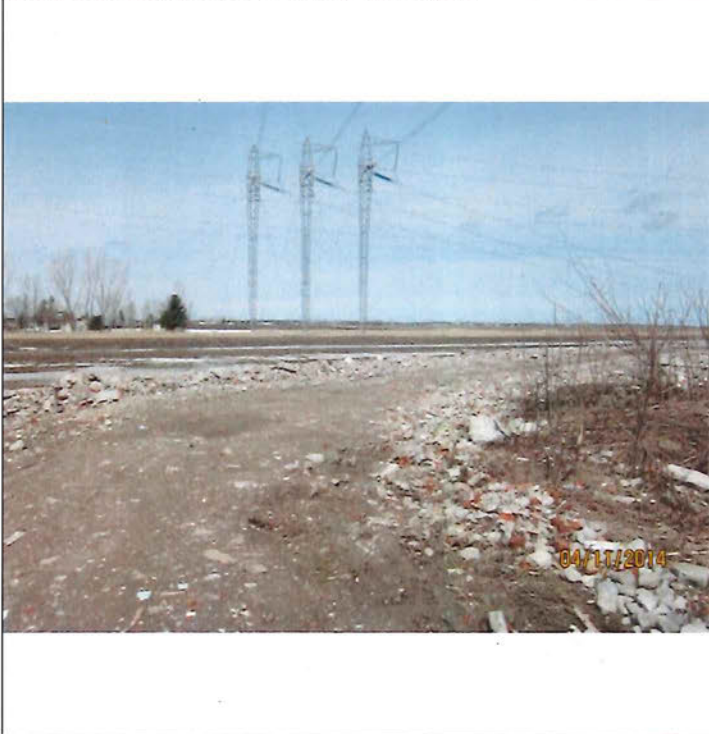
À notre arrivé nous constatons le remblai avec des matières résiduelles correspondant en majorité à des débris de construction et de démolition (DCD) entier et broyé ([voir photo IMG_0306 \(Small\).jpg et IMG_0307 \(Small\).jpg](#))

IMG_0307 (Small).jpg
Remblai de DCD

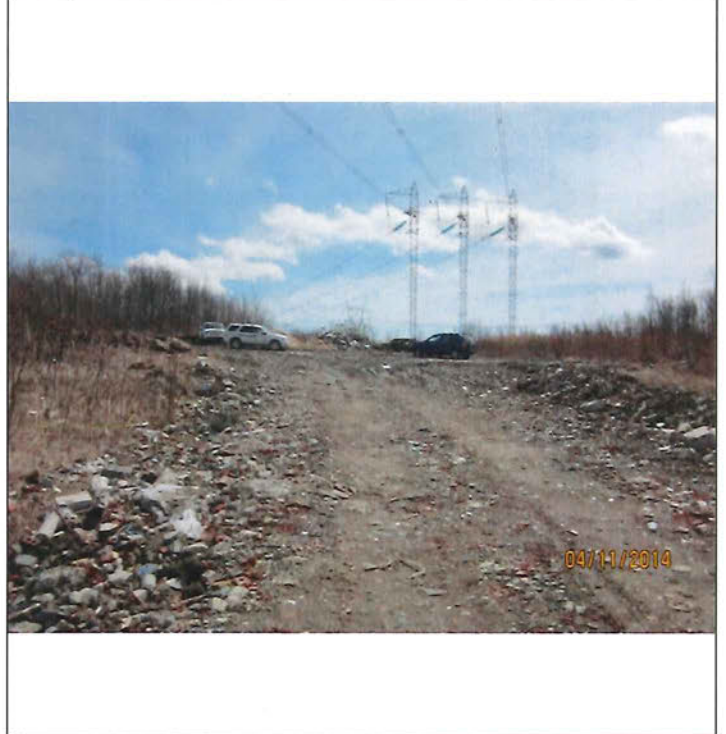
IMG_0306 (Small).jpg
Début du remblai à l'entrée du rang St-Laurent

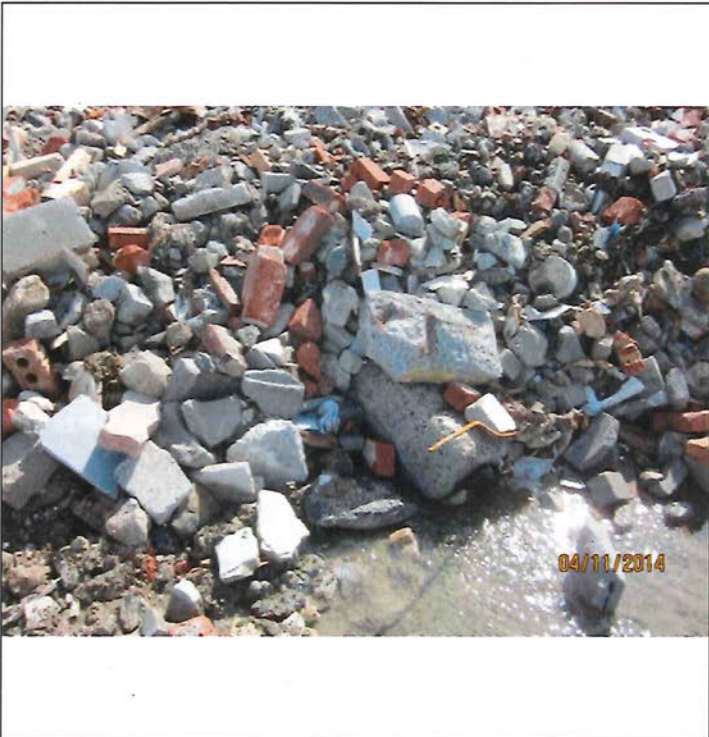
IMG_0277 (Small).jpg
Eaux qui ruissellent à travers les DCD

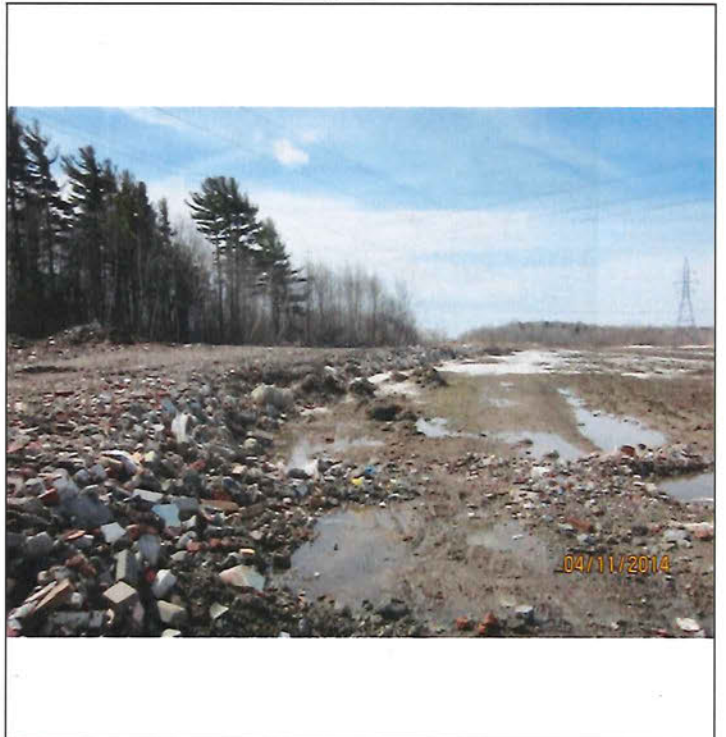
IMG_0278 (Small).jpg
Hauteur du remblai de DCD

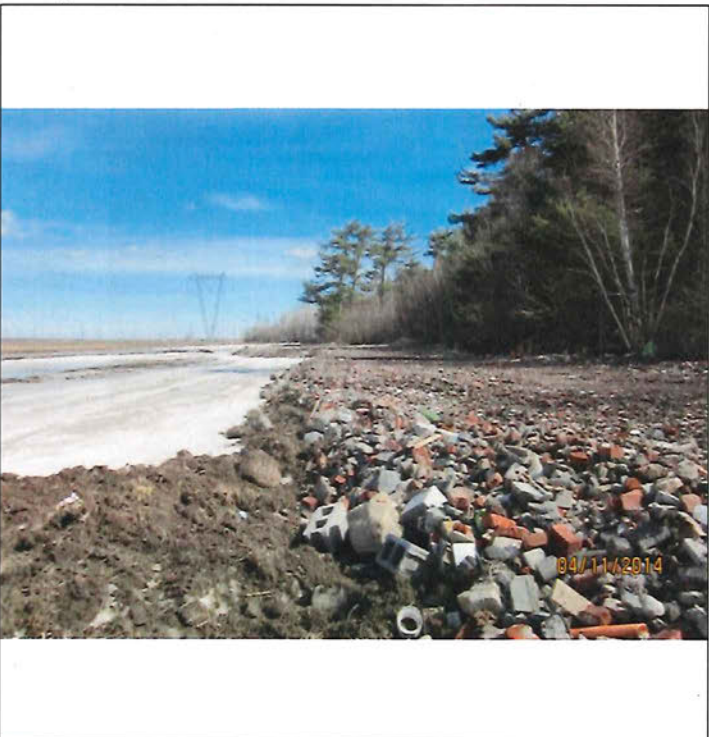
IMG_0279 (Small).jpg
Vue sur le remblai de DCD

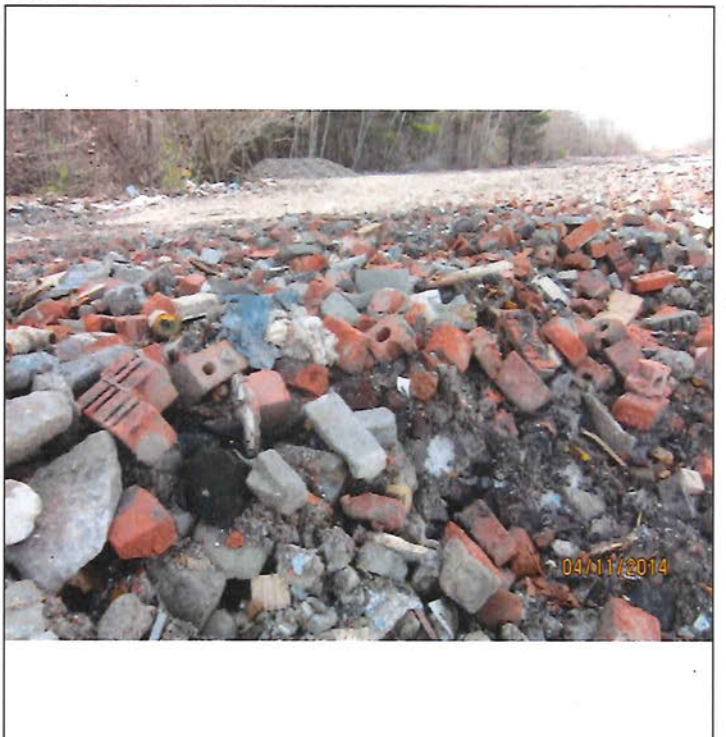
IMG_0280 (Small).jpg
Trace de brûlage

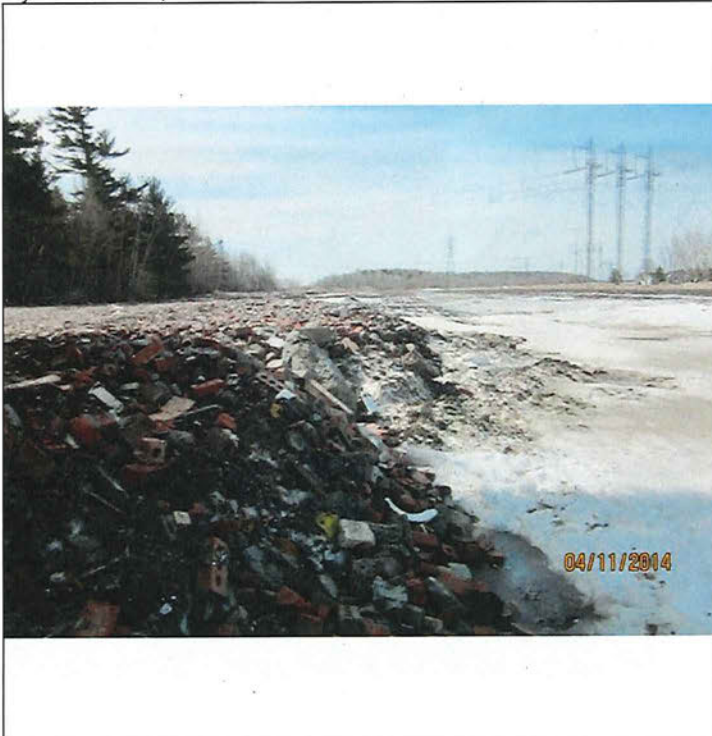
Le remblai est d'environ 2 mètres ([voir photo IMG_0281 \(Small\).jpg](#)).

IMG_0281 (Small).jpg
Hauteur du remblai

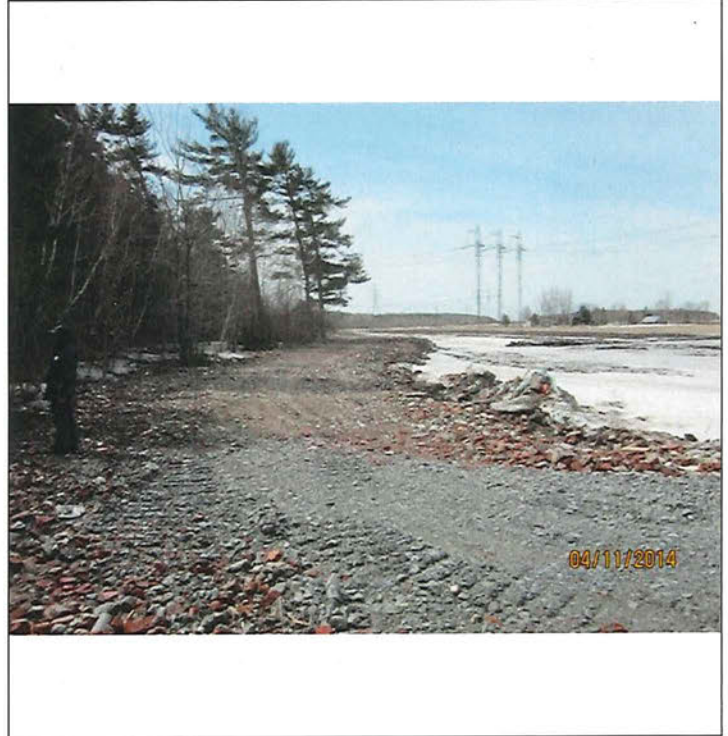
IMG_0292 (Small).jpg
Vue sur le remblai

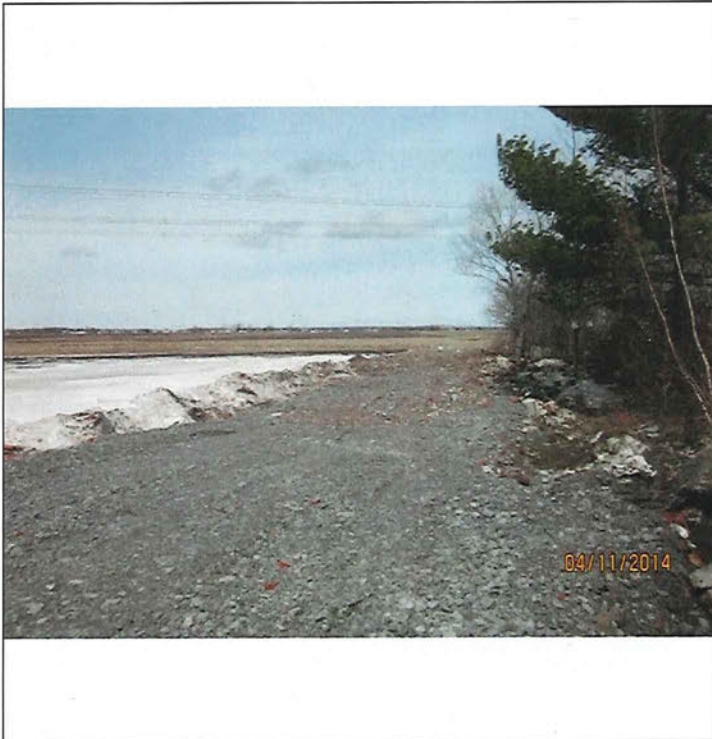
IMG_0293 (Small).jpg
Fin du remblai

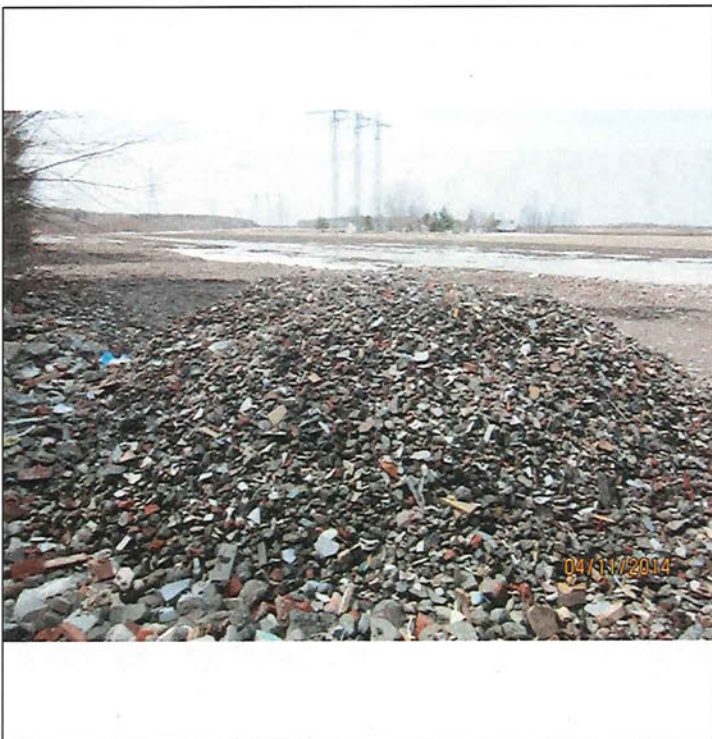
Un amas de DCD mélangé concassé 0-4 pouces est présent sur le chemin fait de DCD ([voir photo IMG_0295 \(Small\).jpg](#))

IMG_0295 (Small).jpg
Amas de DCD concassé 0-4 pouces

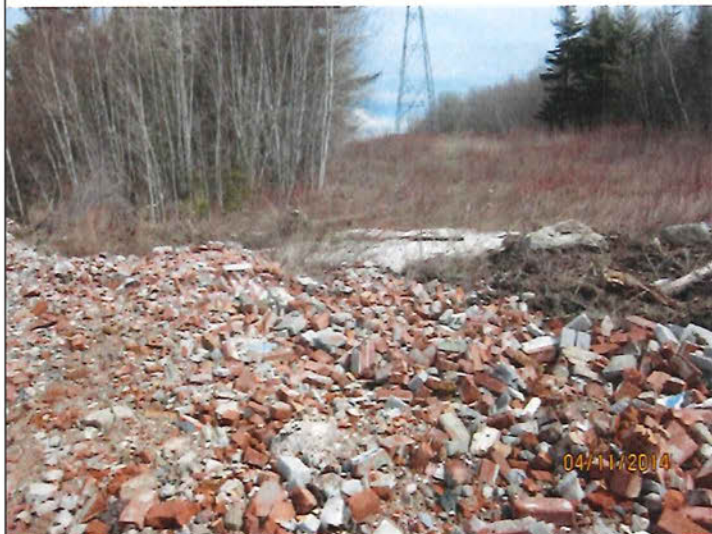
IMG_0299 (Small).jpg
Portion contenant en majorité de la brique

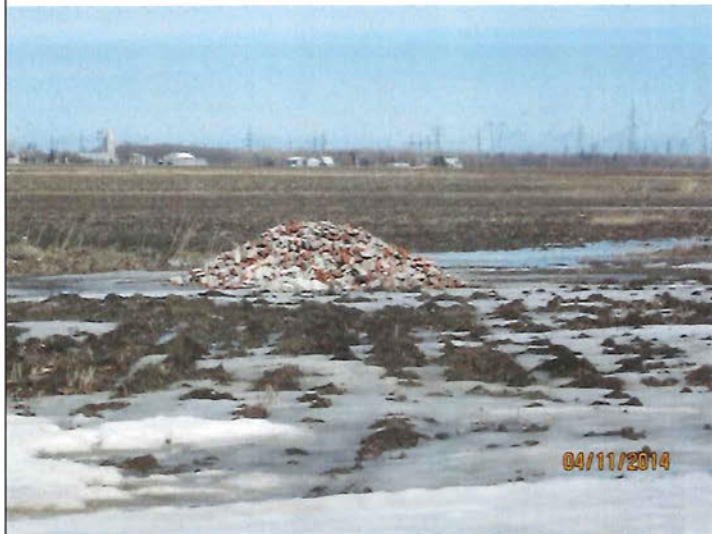
IMG_0282 (Small).jpg
Amas de DCD dans le champs

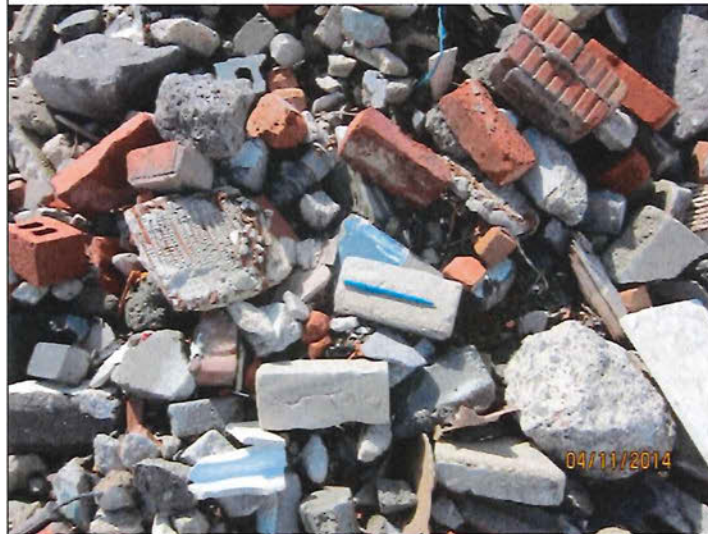
Plus loin sur le lot nous retrouvons des DCD en amas ([voir l'extrait Google Earth identifié par amas1 à amas fin](#)). Je compte 23 voyages représentant environ 12 m³ pour un total évalué à 276 m³. On retrouve les DCD suivant : béton, brique entière, fil électrique, styromousse, métal, chaudière plastique, porcelaine, bois, tapis, vinyle etc. ([voir photo IMG_0283 \(Small\).jpg et IMG_0291 \(Small\).jpg et panorama1](#))

IMG_0283 (Small).jpg
Vue sur DCD en amas

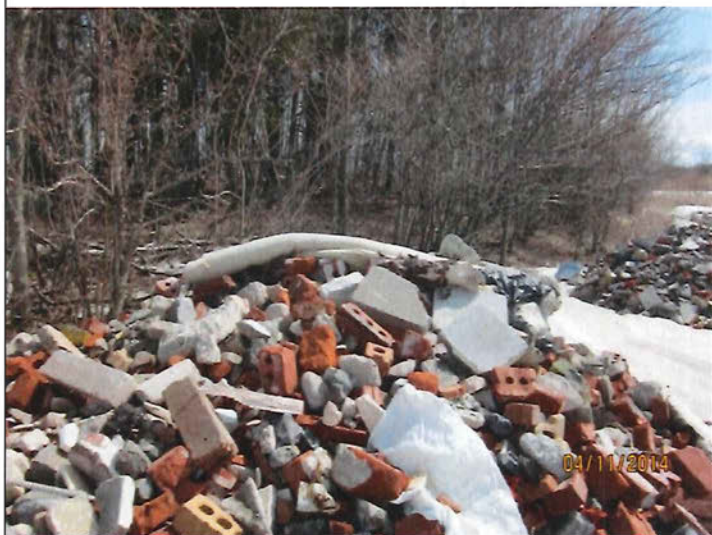
IMG_0291 (Small).jpg
Vue sur DCD en amas

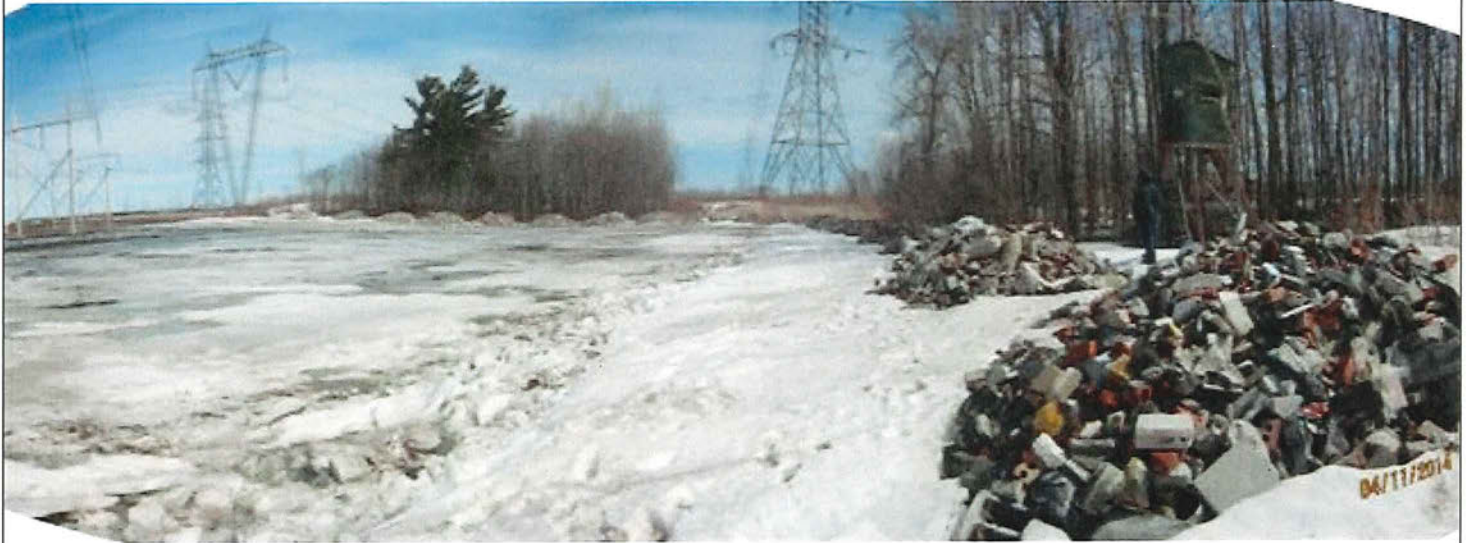
panorama 1 (Small).JPG
23 amas de DCD
