RAPPORT DE CONTRÔLE

AVIS DE NON-CONFORMITÉ

Objet: Avis de non-conformité suivant l'inspection dans le cadre du programme sur les réservoirs souterrains

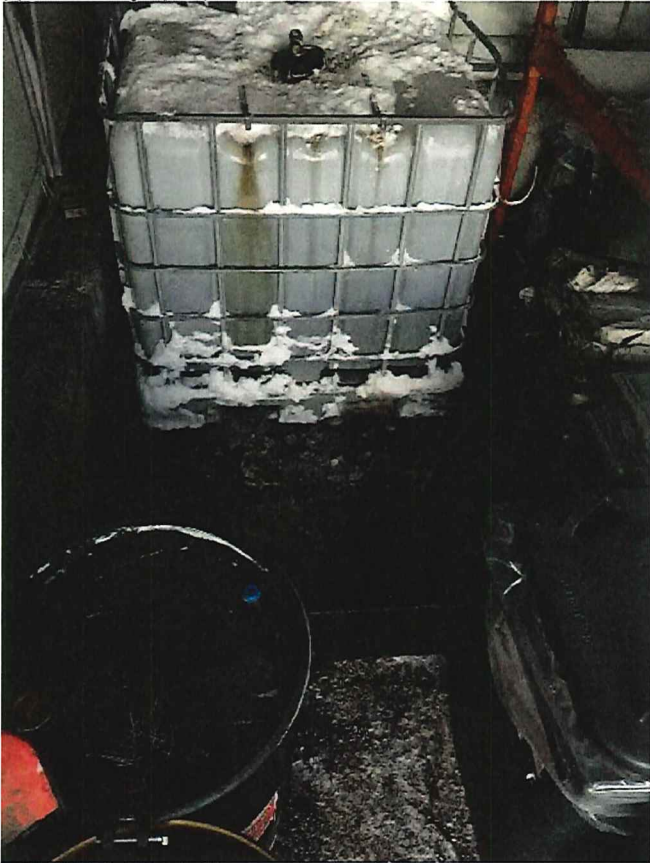
IMG_0368.jpg
Photo 1 : bassin de rétention

- *Les bacs de matières résiduelles ainsi que le contenant pour les huiles usées ont été identifiés et déplacés dans l'abris style tempo situé à l'arrière du garage. (Photos #3381-3382-3385) >(photo 1-2-3)*
- *Un bassin de rétention étanche a été mis sous le contenant d'huiles usées. (Photo #3068) >(photo 1)*
- *Une copie du billet de pesée du terrain contaminé est annexée à ce courriel. (Fichier PDF)*

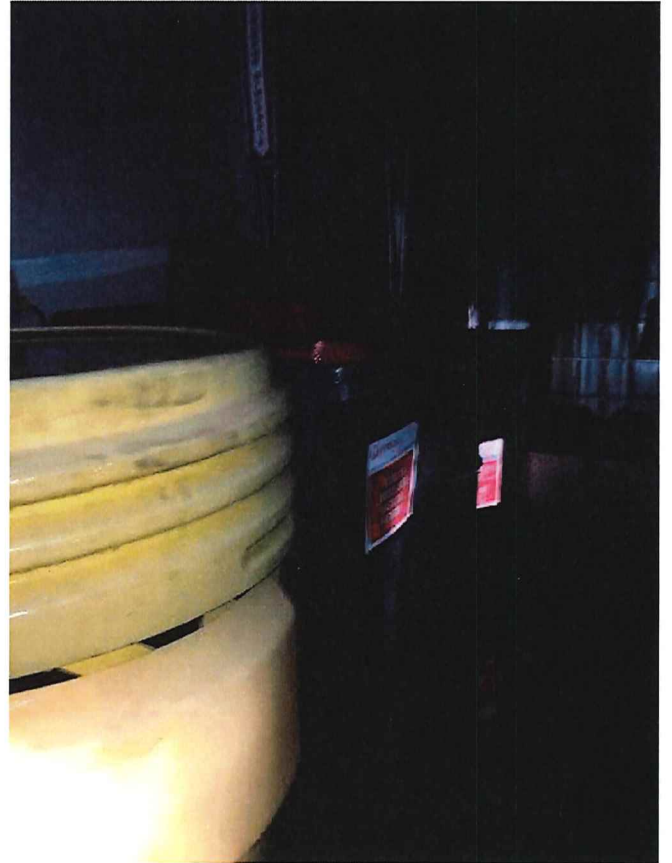
IMG_3381.jpg
Photo 2 : Bacs sour l'abri

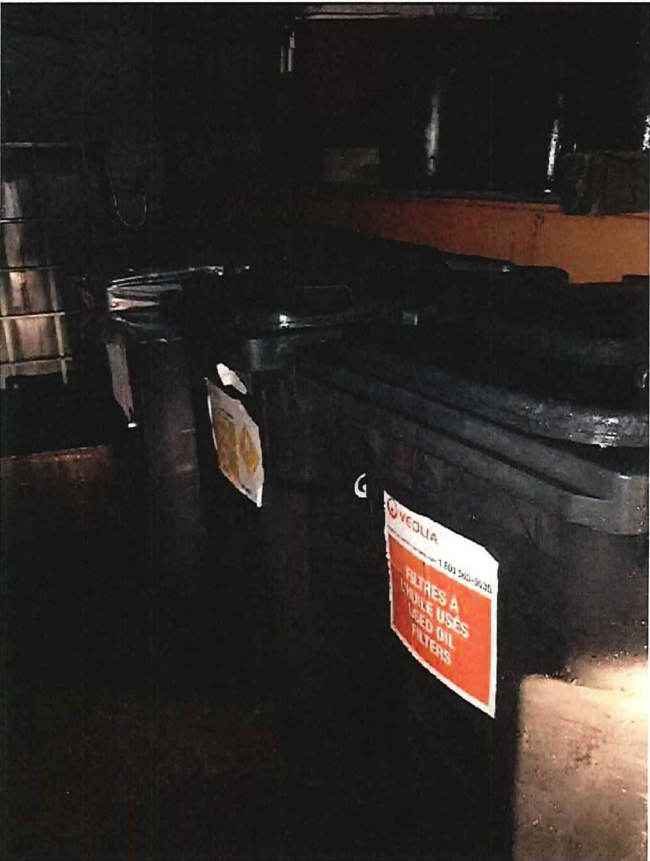
IMG_3382.jpg
Photo 3 : Bacs sour l'abri

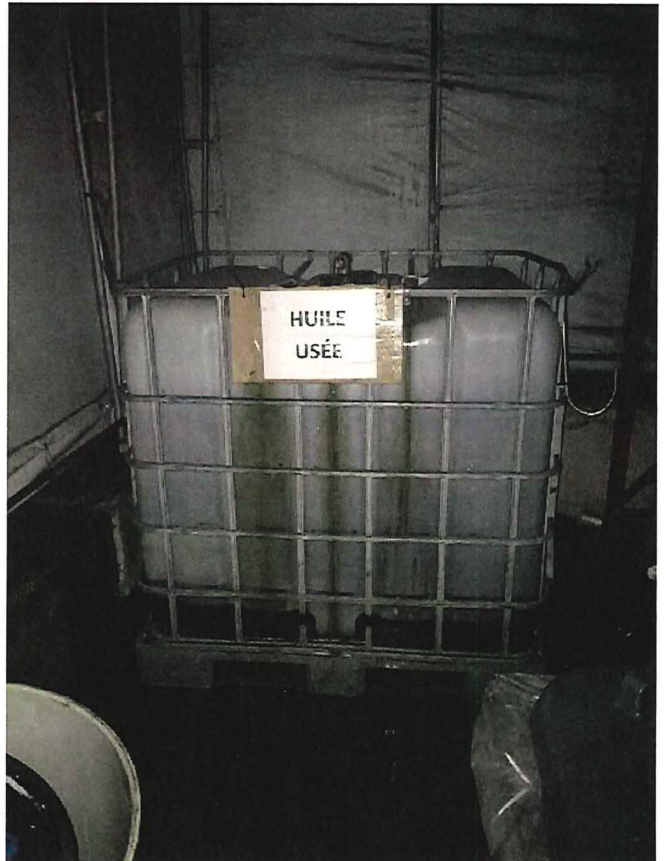
IMG_3385.jpg
Photo 4 : Identification du réservoir

Le réservoir a aussi été identifié >(photo 4)

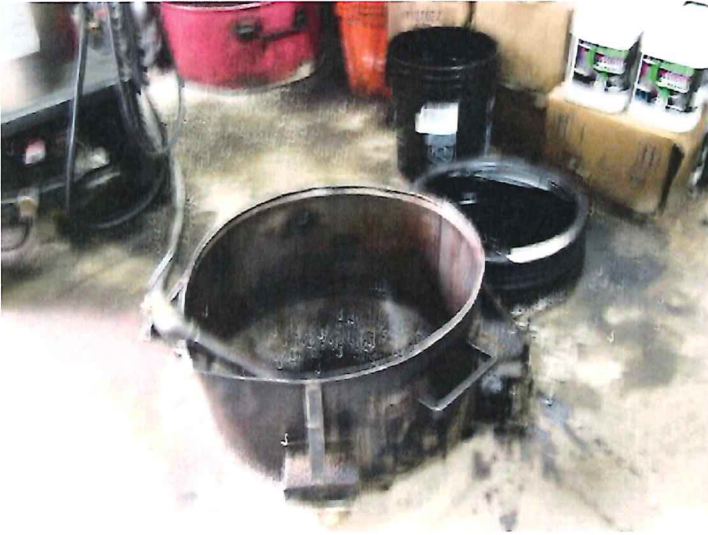
DSCN4790.JPG

Image 1 : Cuvettes pour égouttement de l'huile

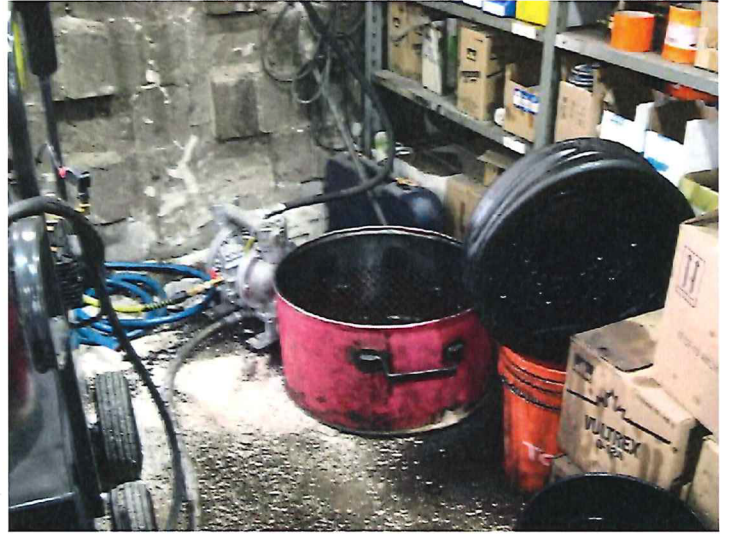
DSCN4789.JPG

Image 2 : Cuvettes pour égouttement de l'huile

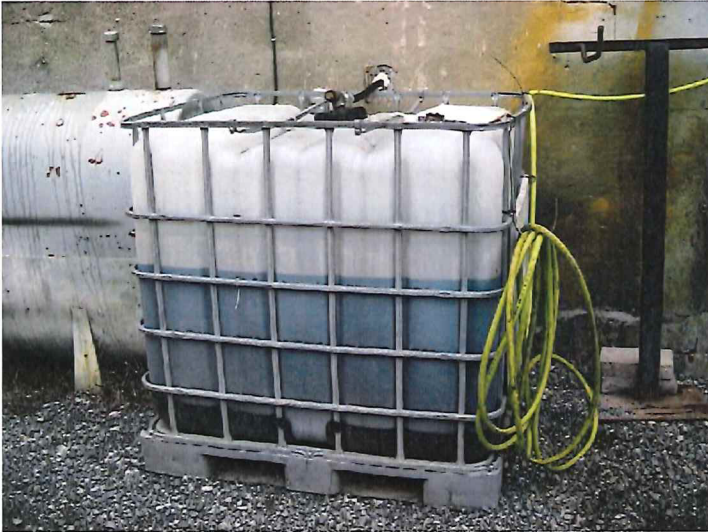
DSCN4788.JPG

Image 3 : Réservoir d'entreposage des huiles usées

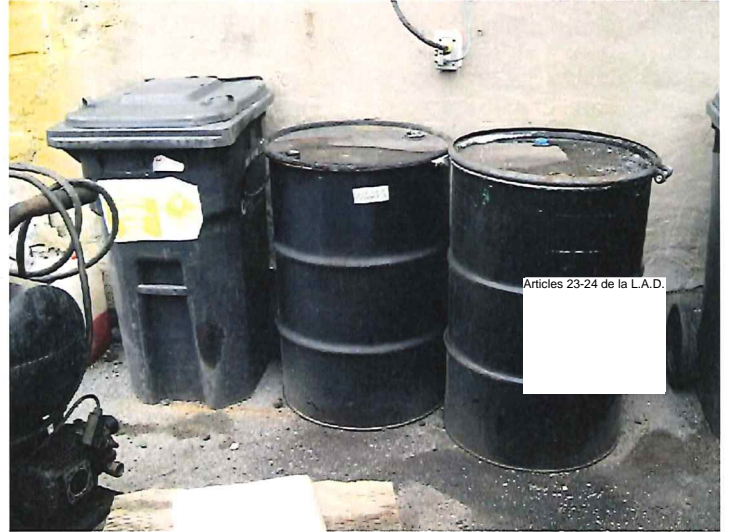
DSCN4792.JPG

Le garage entrepose ses matières dangereuses résiduelles à l'extérieur et certaines sans identifications. Il y a eu un déversement d'hydrocarbure sur le terrain qui n'a pas été ramassé.

Image 4 : Entreposage de MDR: Bac #1, Baril #1 et #2

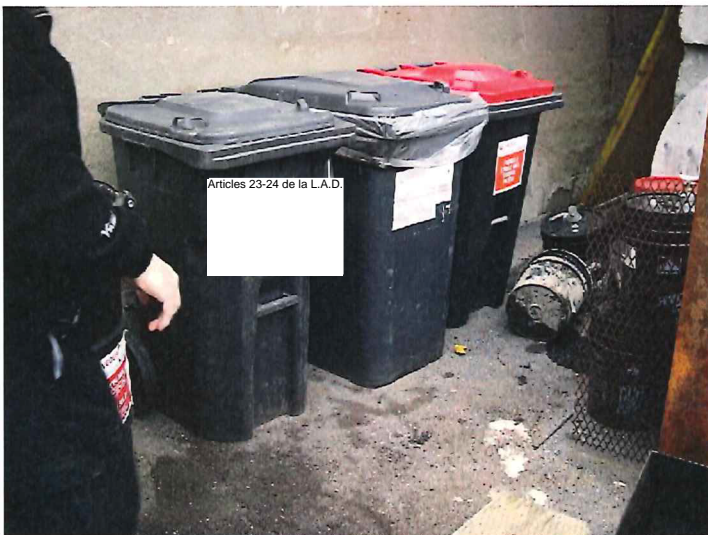
DSCN4791.JPG

Image 5 : Entreposage de MDR: Bac #2 #3 et #4

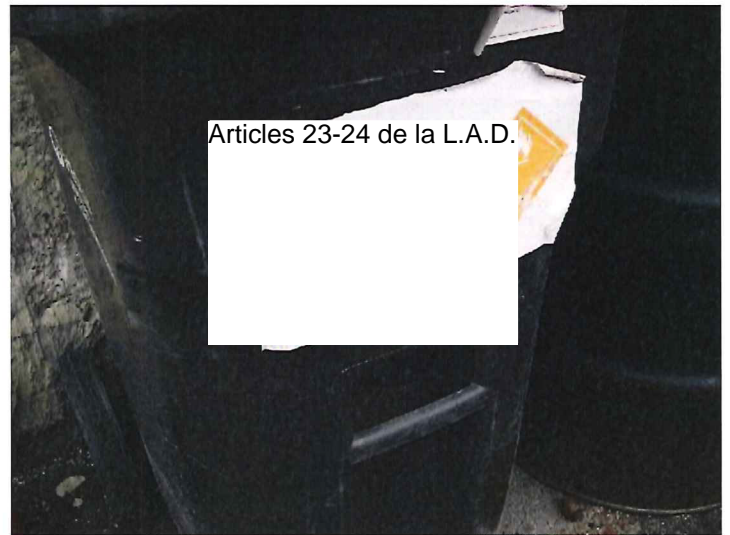
DSCN4793.JPG

Image 6 : Bac1 : bouteilles d'aérosols vides

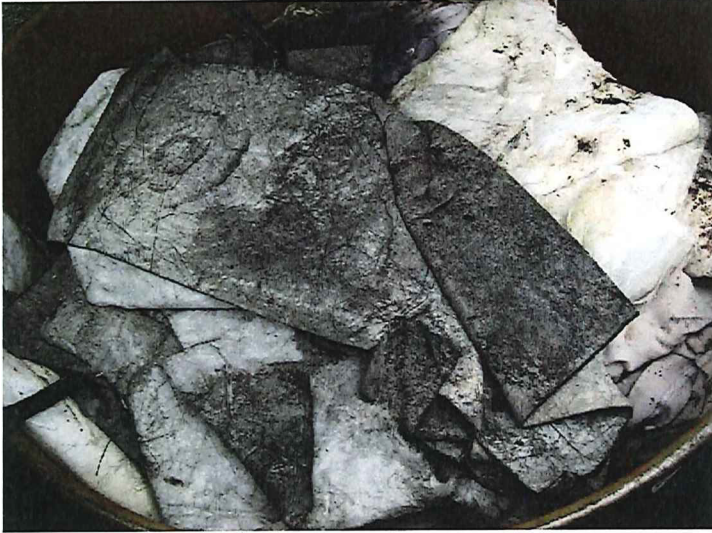
DSCN4794.JPG

Image 7 : Baril #1: Chiffon absorbant d'huile usée

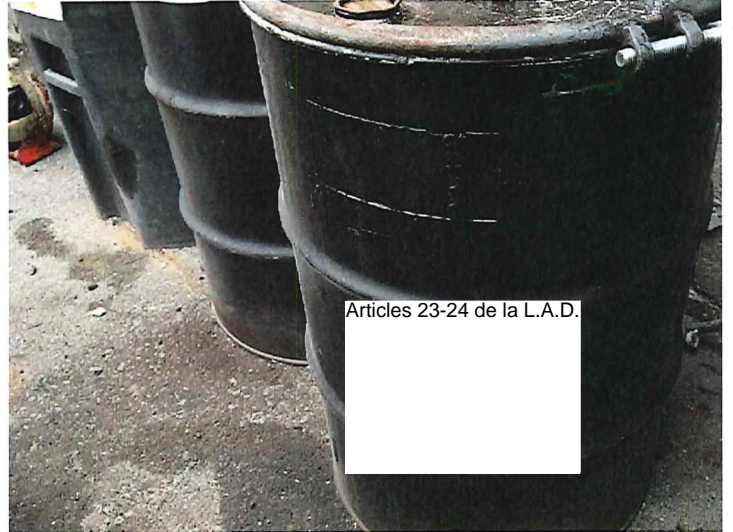
DSCN4795.JPG

Image 8 : Baril #2: identifiés solide huileux

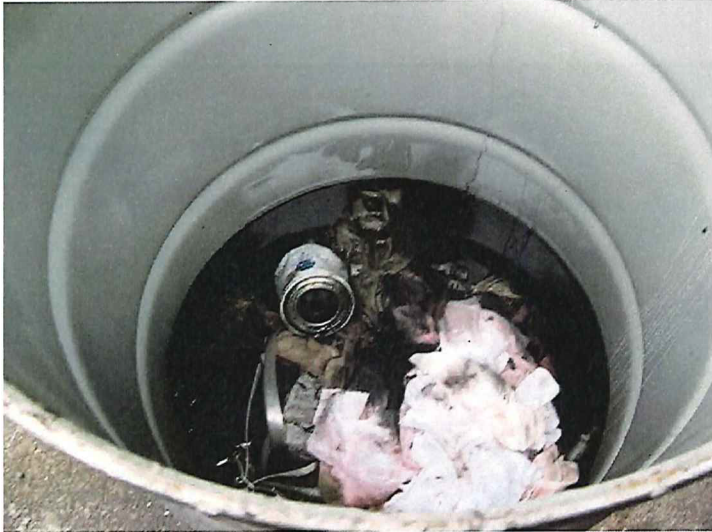
DSCN4796.JPG

Image 9 : Matières divers dans le baril #2

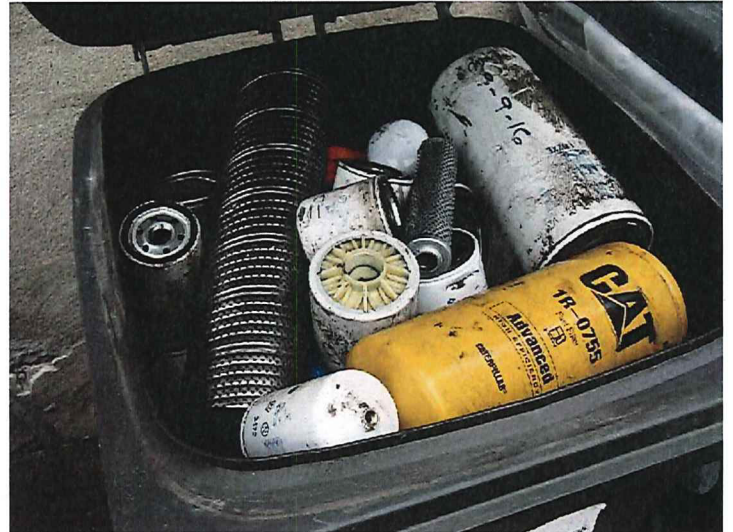
DSCN4797.JPG

Image 10 : Contenu du bac #2

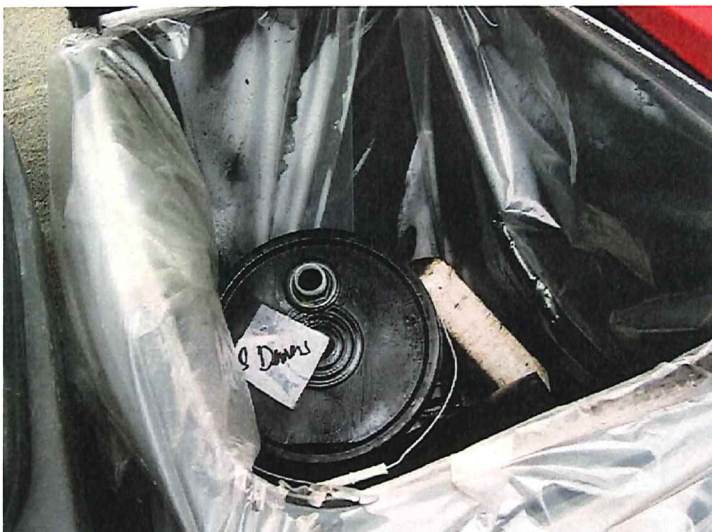
DSCN4798.JPG

Image 11 : Contenu du bac #3

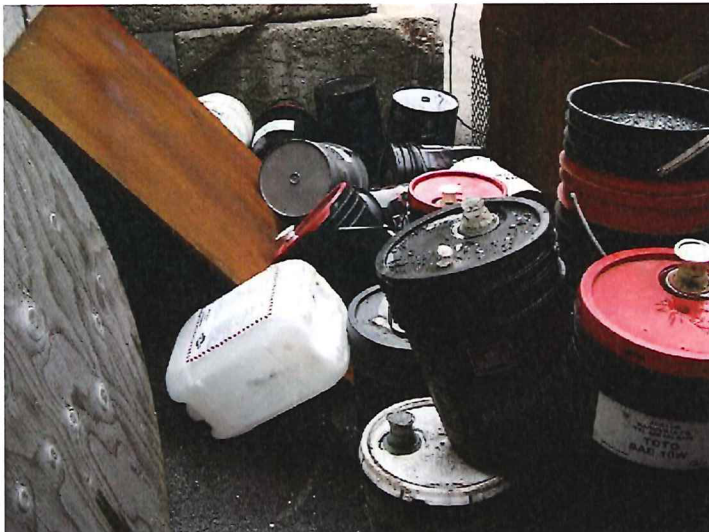
DSCN4802.JPG
Image 15 : Contenant d'huile vide, réutilisés pour divers usage

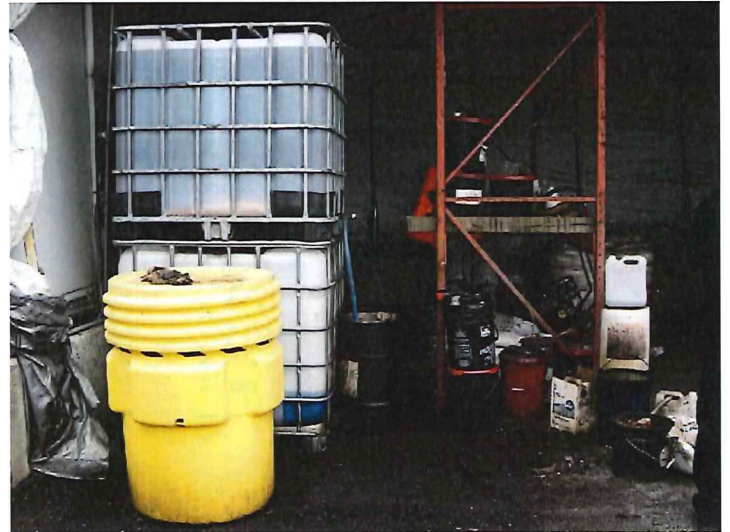
DSCN4803.JPG
Image 16 : Contenant de Biopav et d'huile neuve

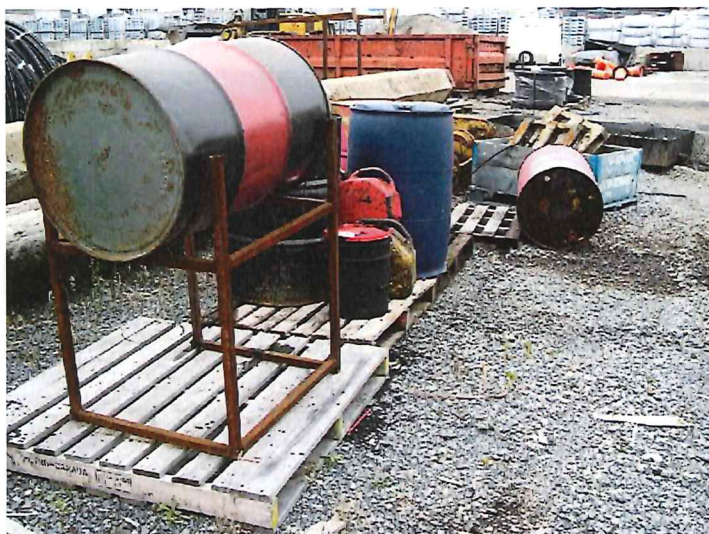
DSCN4804.JPG
Image 17 : Baril vides ou plein. contenu inconnu

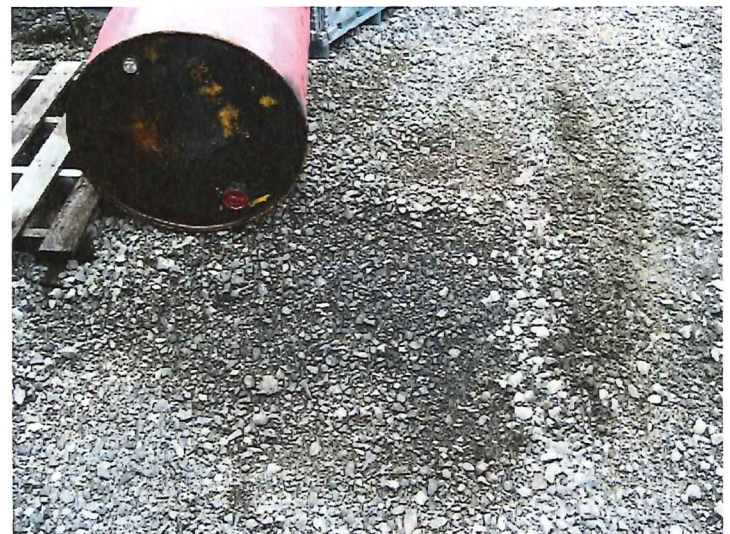
Explication : Faible quantité d'hydrocarbure	
	Atteinte à la qualité de l'eau, du sol, de l'air, à la végétation ou à la faune : Atteinte à faible impact [mineur] Les conséquences sont : complètement réversibles Explication : Faible quantité d'hydrocarbure à la surface du terrain	
	Vulnérabilité du milieu touché ou susceptible d'être touché : Peu sensible [mineur] Explication : Terrain industriel, faible quantité

DSCN4805.JPG
Image 18 : Tache d'hydrocarbure près d'un baril vide.

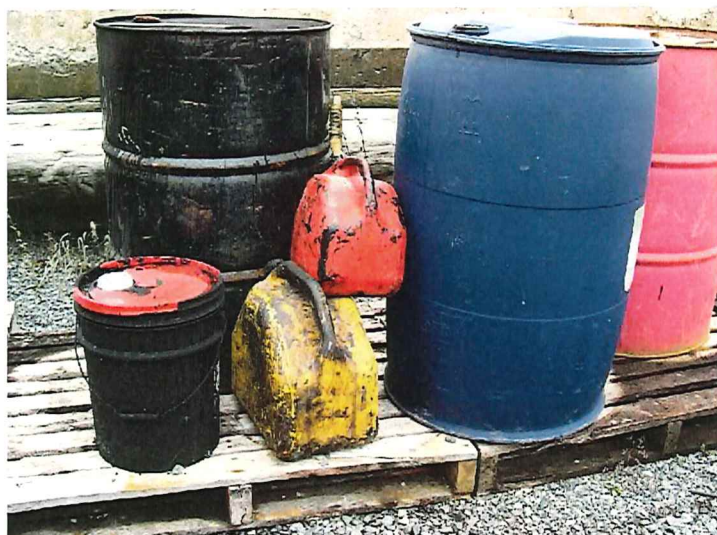
DSCN4806.JPG

Image 19 : Deuxième vue des contenants à l'extérieur
