## RAPPORT D'INSPECTION

N/DOSSIER : 7610-16-01-0288200

DATE INSPECTION : 23 août 2002

Globe Métal  
1545, 1<sup>ère</sup> avenue  
Sainte-Catherine  
JOL 1E0

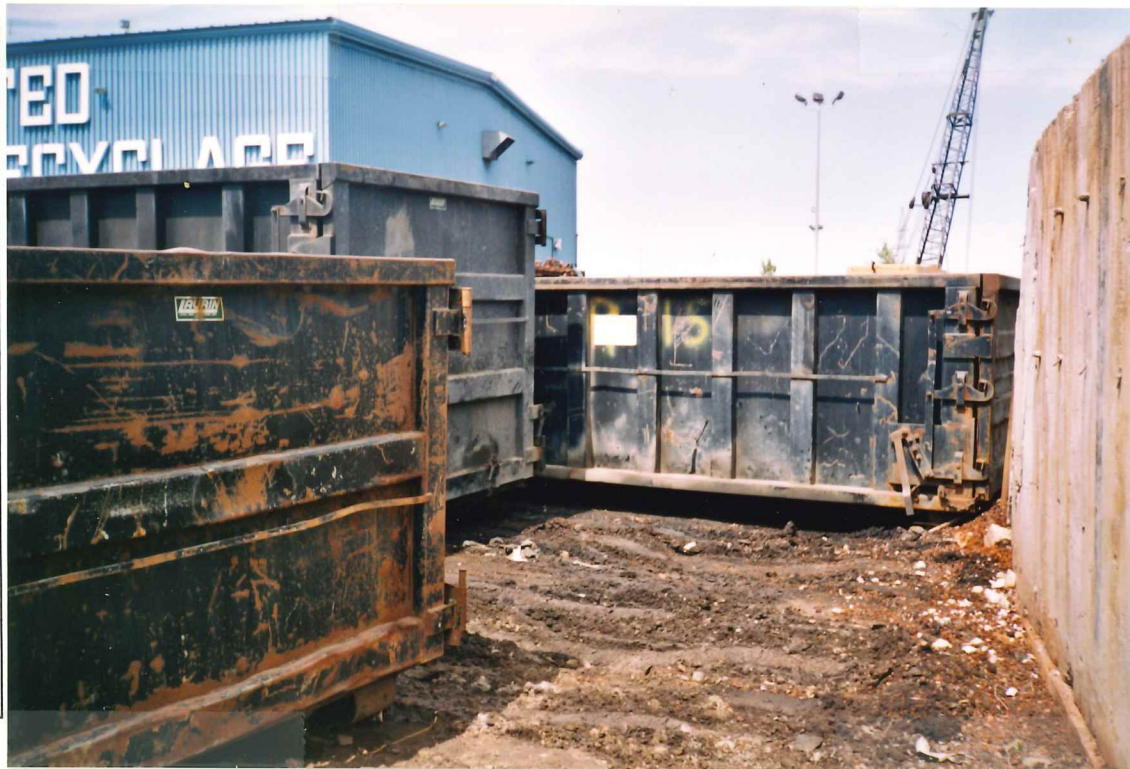
Photo # : 1 Date : 2002-07-12

Durant ce temps, j'ai continué à inspecter les lieux. Ainsi, j'ai constaté la présence de sols contaminés sur une surface de 5 m x 6 m à l'arrière de conteneurs situés au sud du bâtiment principal (photo #1). En effet, le sol y était de couleur noir, d'aspect huileux et d'odeur nauséabonde. À l'aide d'une spatule jetable neuve, j'ai pris un échantillon de surface à cet endroit. Je l'ai placé dans un pot de verre neuf de 500 ml identifié par le numéro 1. Je l'ai recouvert d'un papier d'aluminium avant de fermer le couvercle. J'a noté qu'il était 14h05, puis j'ai placé l'échantillon dans le scellé #E005376.

Sols contaminés derrière les  
 conteneurs, là où a été pris  
 l'échantillon #1

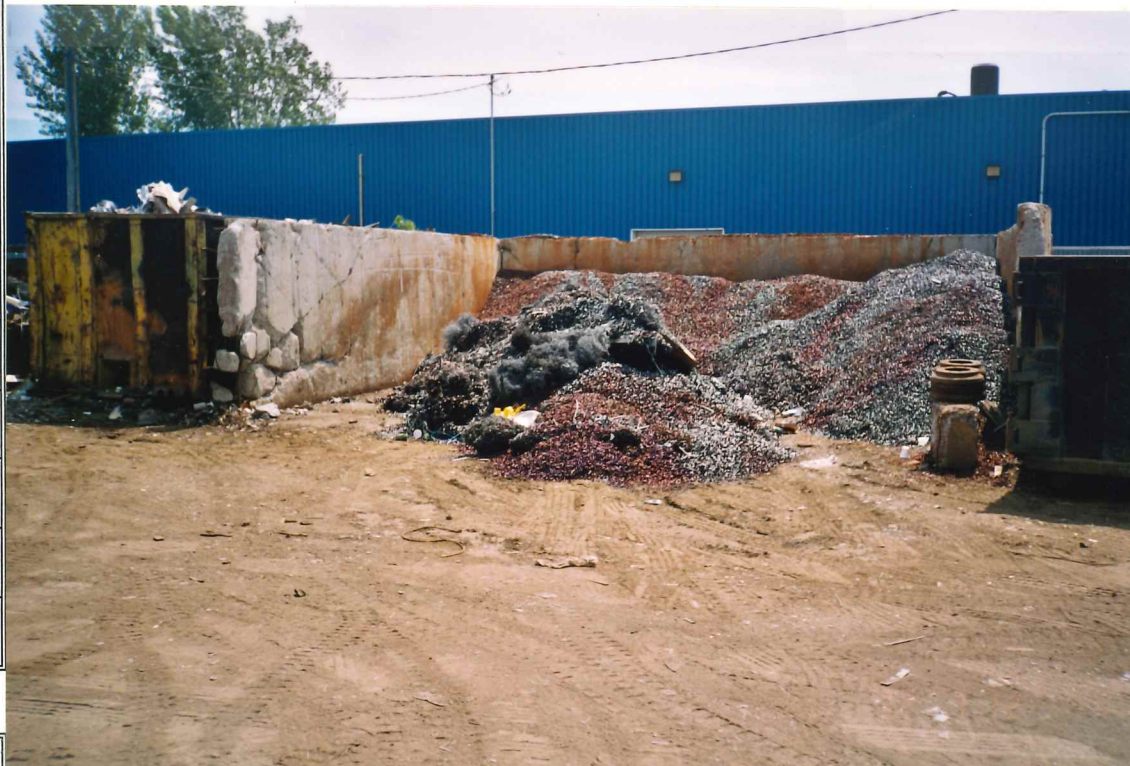
Photo # : 2 Date : 2002-07-12

Tas de charpies de métaux situé  
 à côté des conteneurs ci-dessus,  
 derrière le muret de béton

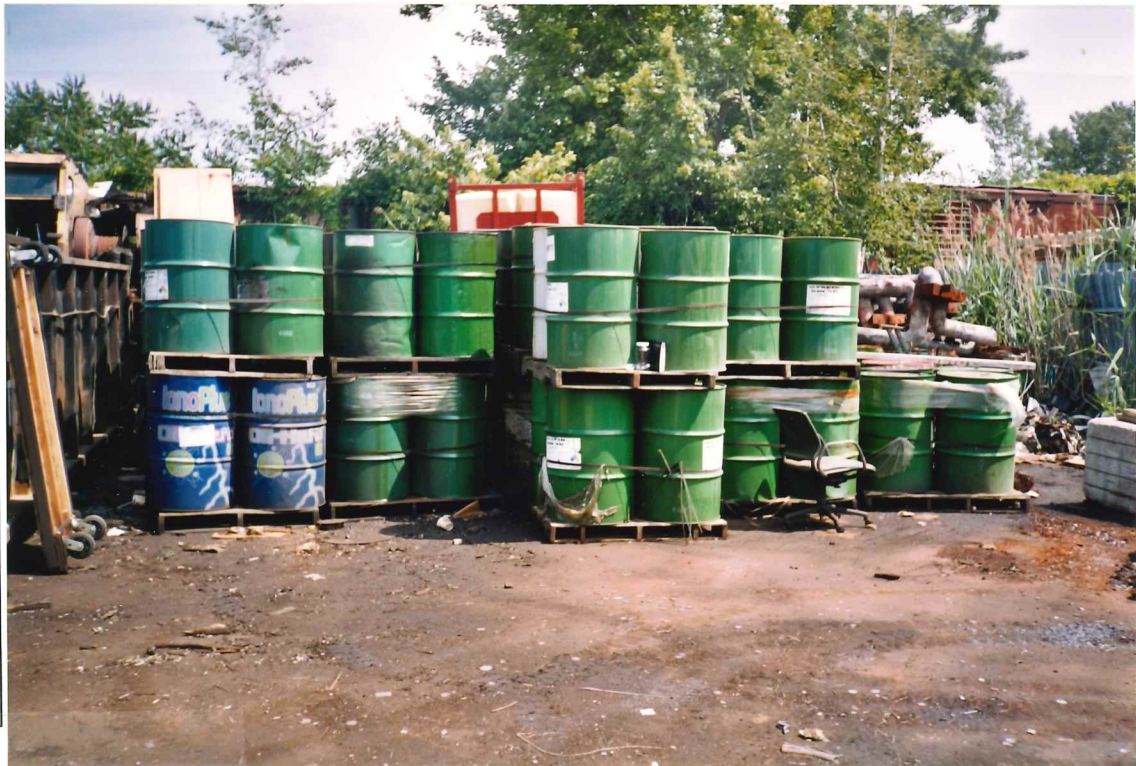
Echantillon # 2

Vue d'ensemble des barils d'eaux  
huileuses entreposés à l'extérieur  
directement sur le sol asphalté.

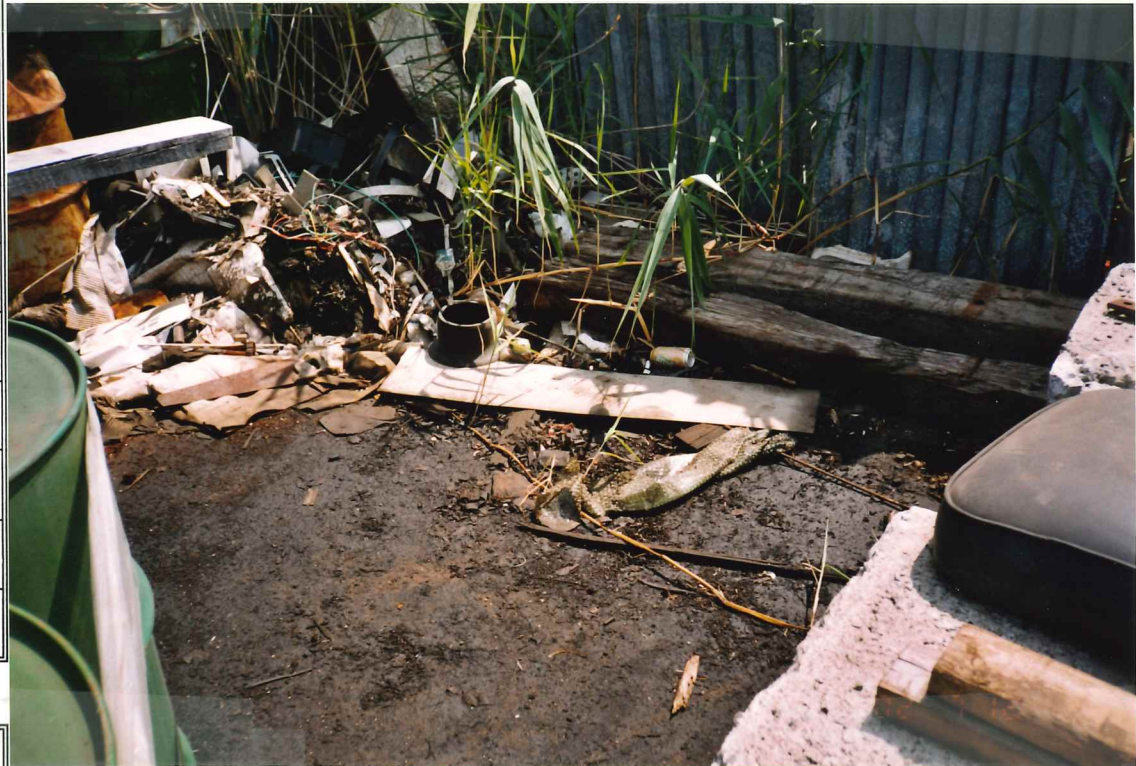
Photo # : 4 Date : 2002-07-12

Présence de sols contaminés par  
des huiles à droite des barils, près  
de la clôture.

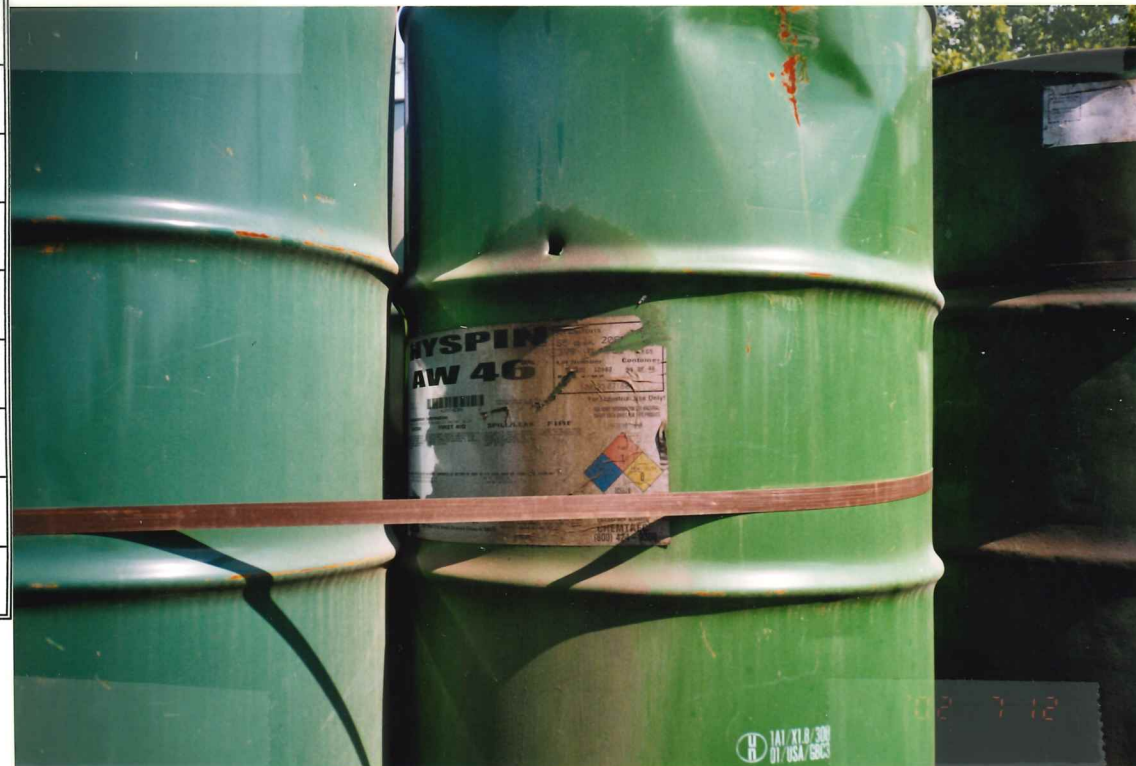
Photo # : 5 Date : 2002-07-12

Baril troué

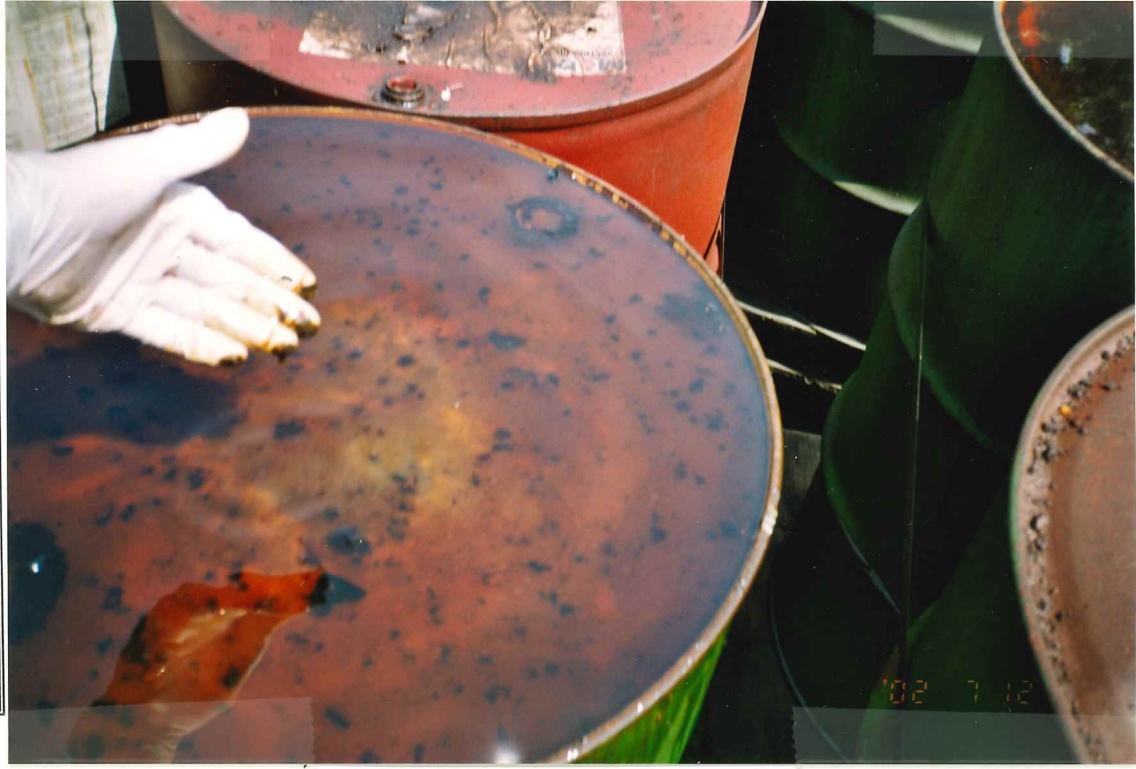
Photo # : 6 Date : 2002-07-12

Présence d'huiles sur le dessus des  
 barils, démontrant leur non  
 étanchéité.

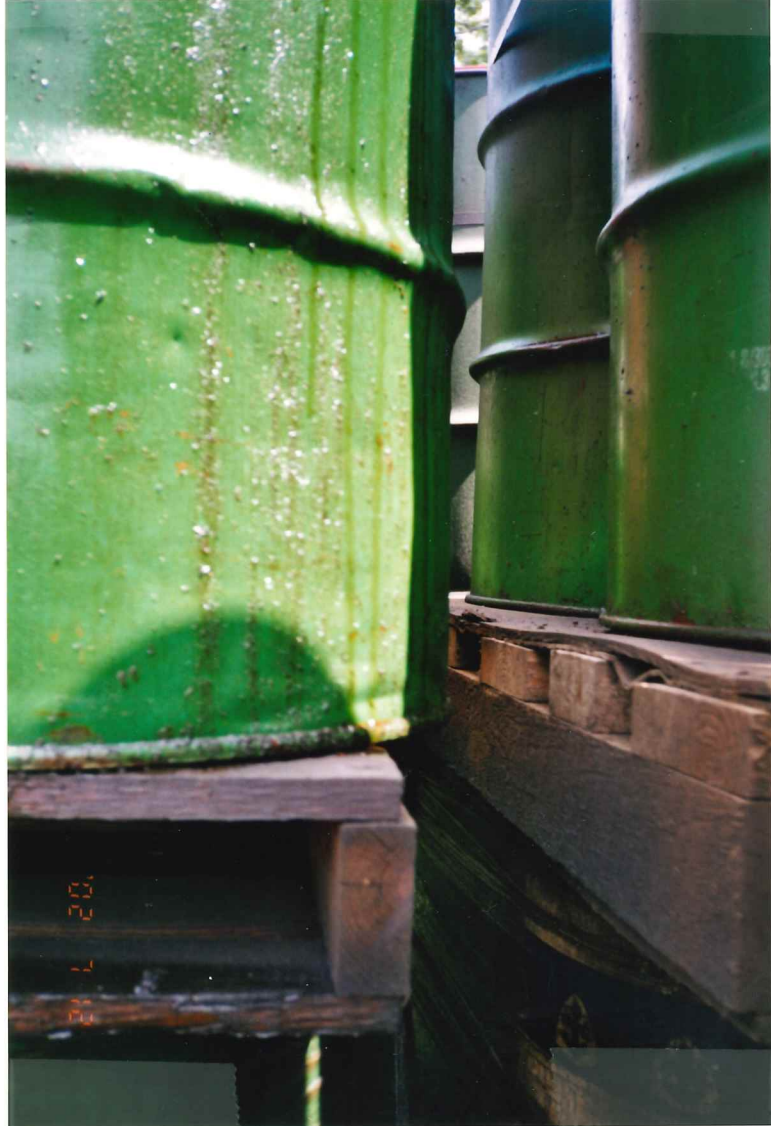
Photo # : 7 Date : 2002-07-12

Coulisses d'huiles sur un des barils

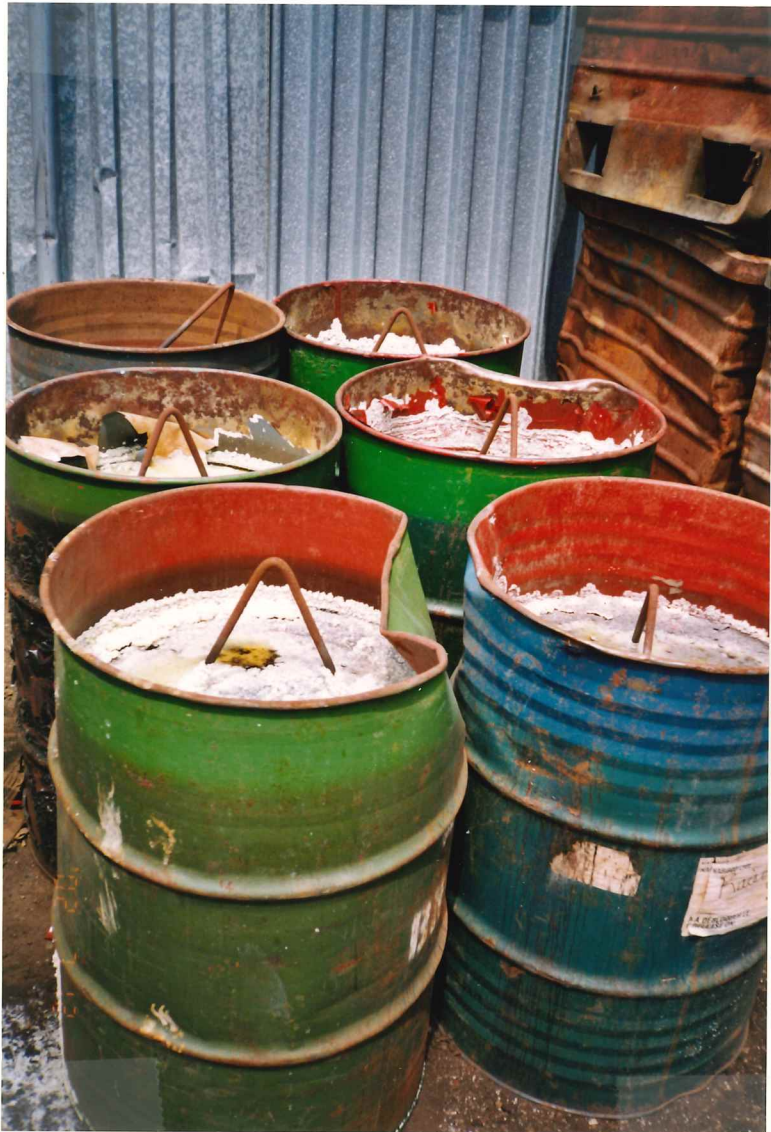
Photo # : 8 Date : 2002-07-12

Présence de barils ouvert contenant  
un produit de nature inconnu  
(au moment d'écrire ces lignes)  
Il s'agirait d'un sel provenant du  
traitement thermique des métaux.

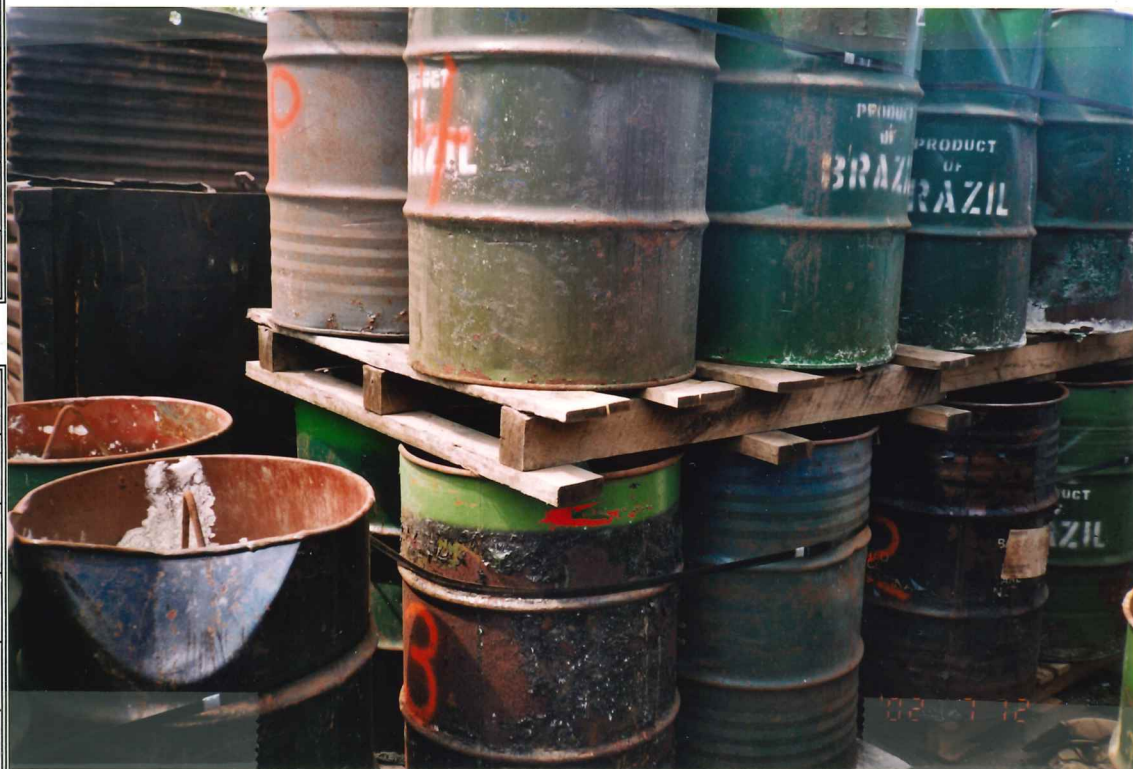
Photo # : 9 Date : 2002-07-12

Idem  
Le long de la clôture  
du côté nord.

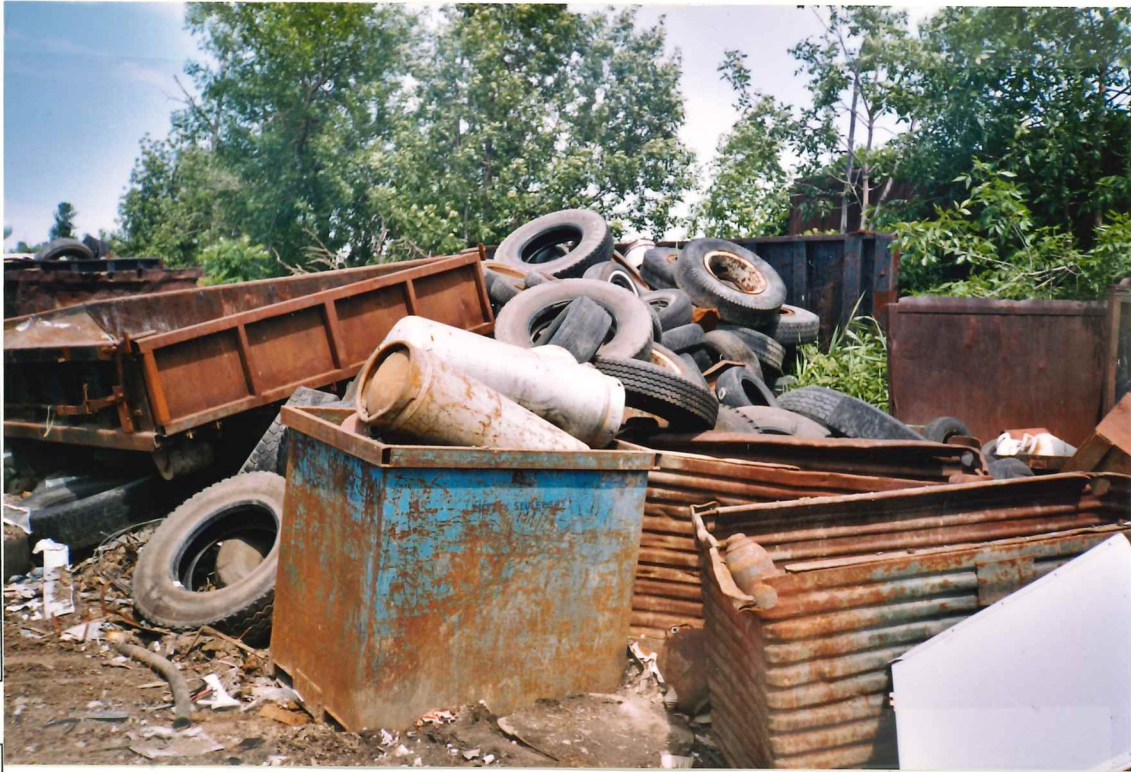
Photo # : 10 Date : 2002-07-12

Présence de pneus usagés  
au fond du terrain

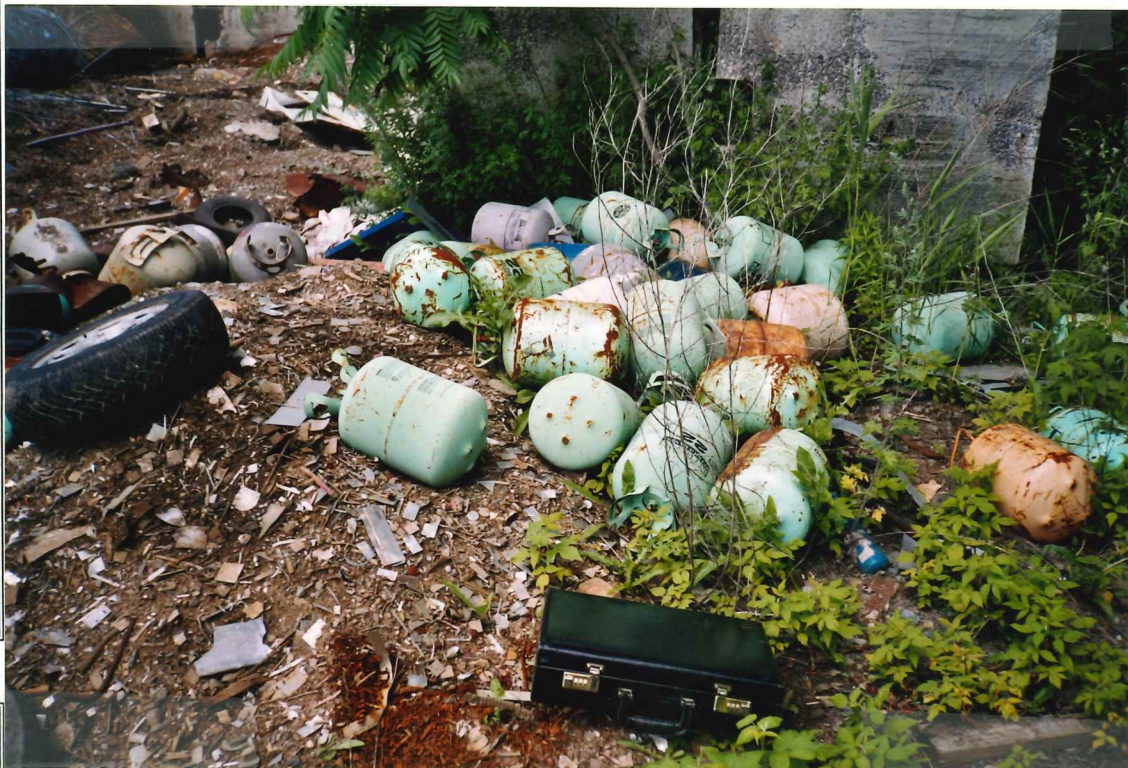
Photo # : 11 Date : 2002-07-12

Présence de bombonnes de  
propane vide au fond du terrain

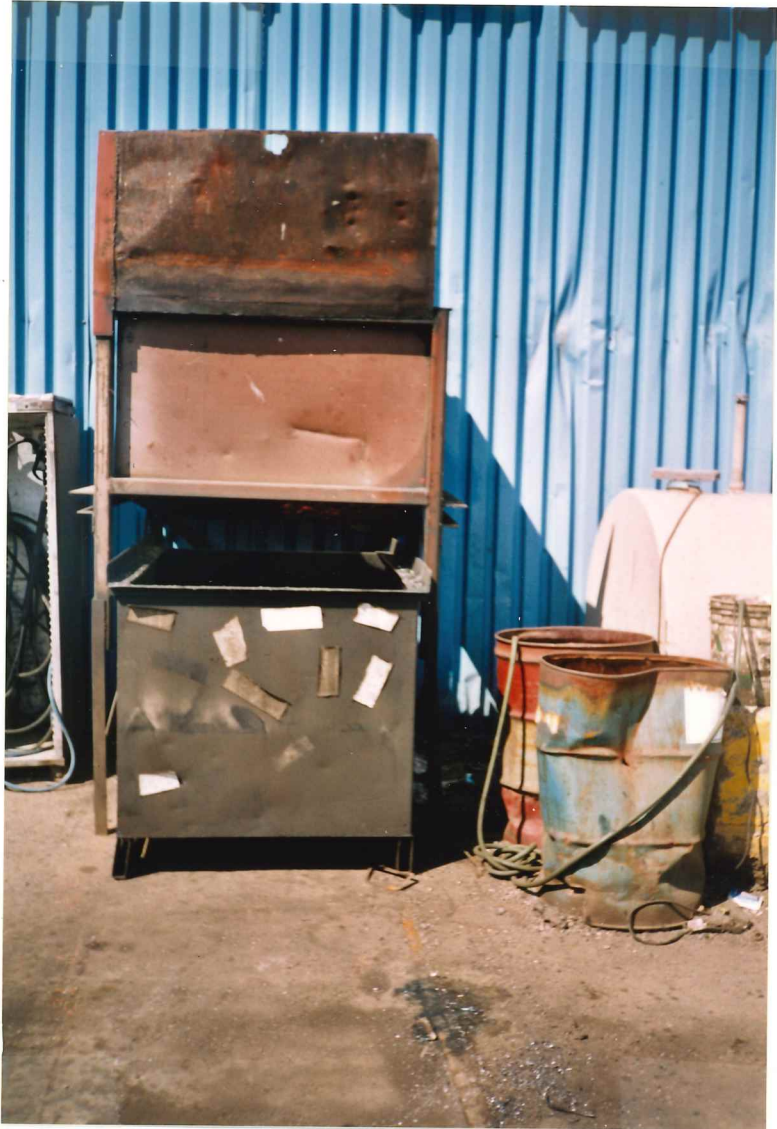
Photo # : 12 Date : 2002-07-12

Réservoir sur le côté sud de la  
 bâtisse servant à accumuler des  
 eaux de lavage des « bennes »,  
 là où a été pris l'échantillon #4

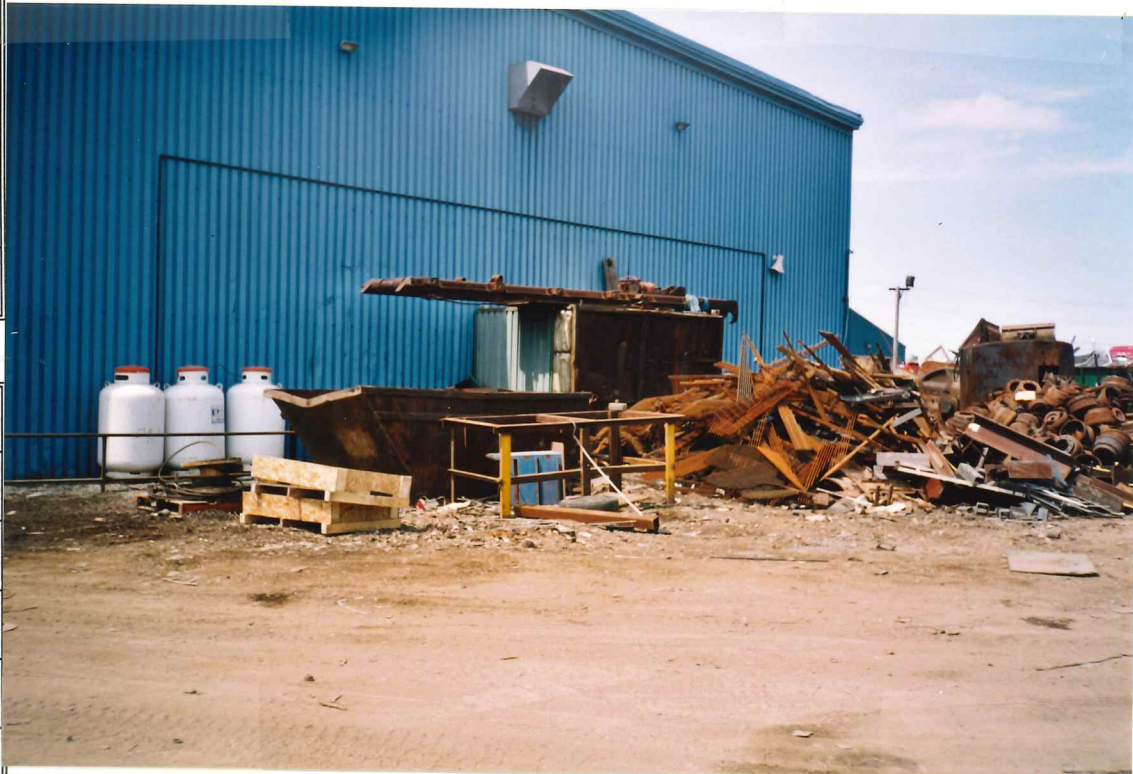
Photo # : 13 Date : 2002-07-12

Vue du derrière de la bâtisse

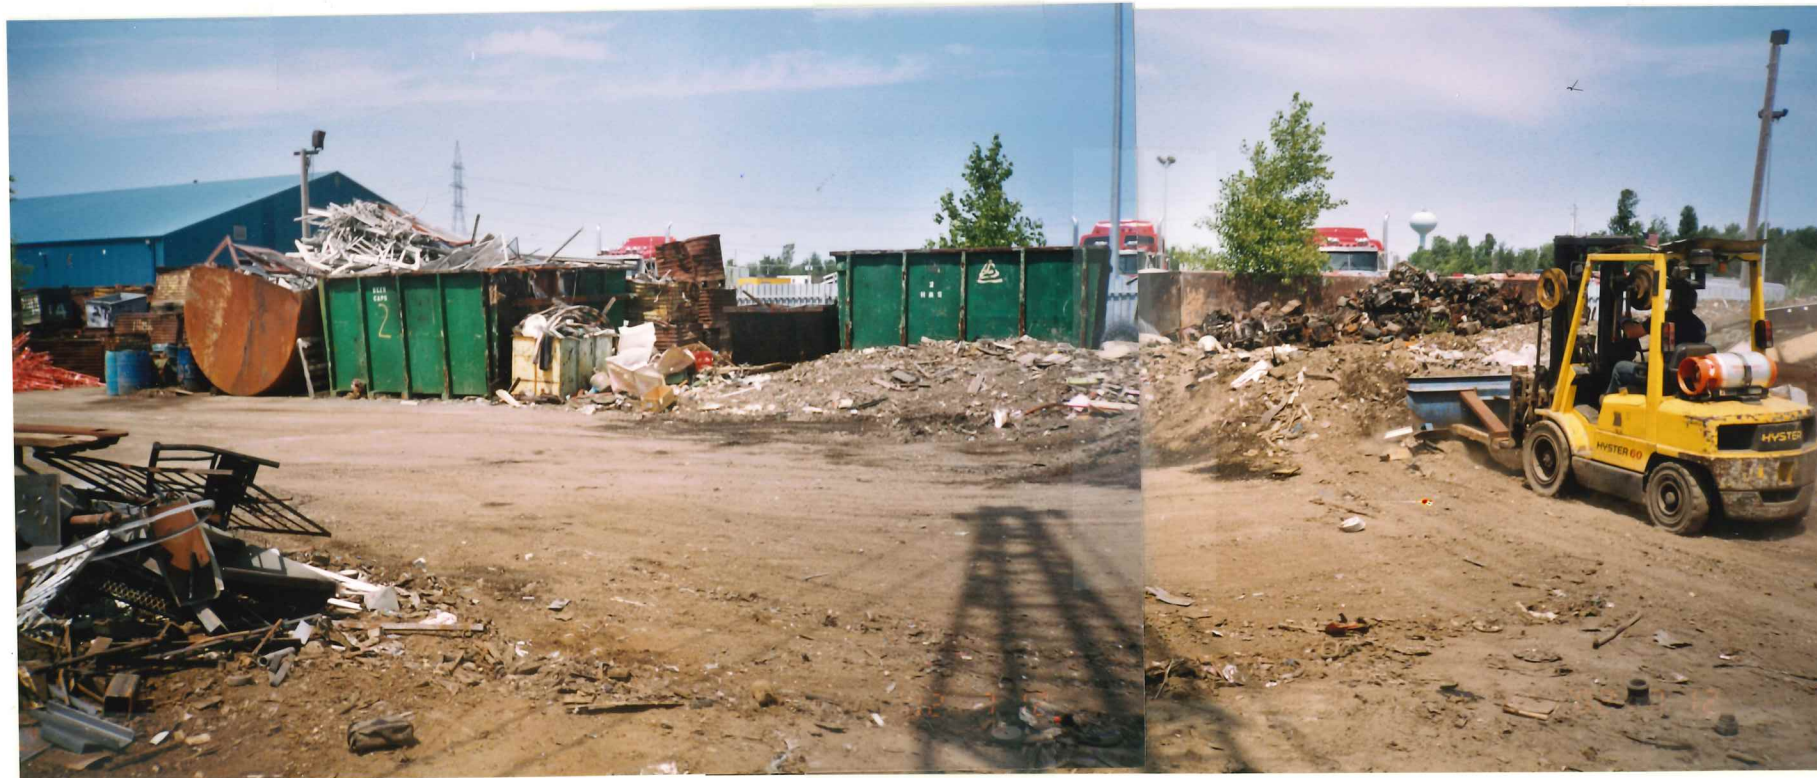
<b>Photo(s) # :</b> 14-15	<b>Date :</b> 2002-07-12	<b>Photographe :</b> Lucie Veilleux
<b>Identification :</b> Consolidated recycling		<b>Notes :</b> Activités dans la cours arrière de la compagnie, du côté nord le long de la clôture.

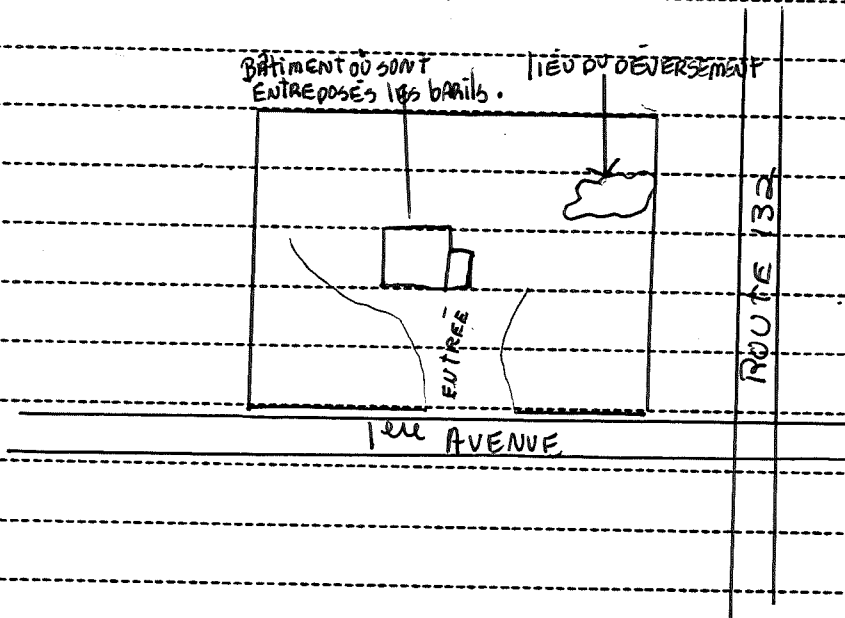
DANS UN PREMIER TEMPS, J'AI CONSTATÉ QUE LES SOLS CONTAMINÉS AVEC BPC SONT MAINTENANT ENTREPOSÉS À L'INTÉRIEUR DANS DES BARILS. CES BARILS NE SONT PAS FERMÉS ET SONT ENTREPOSÉS LES UNS SUR LES AUTRES ENTREMÊLÉS DE D'AUTRES BARILS CONTENANT DE LA FERRAILLE. DÙ À CET ENTREPOSAGE DÉSORDONNÉ JE N'AI PU COMPTER LE NOMBRE DE BARILS DE SOLS CONTAMINÉS.

DANS UN DEUXIÈME TEMPS, J'AI CONSTATÉ QUE LES TRAVAUX DE DÉCONTAMINATION DU TERRAIN N'ONT PAS ÉTÉ RÉALISÉS. EN EFFET, IL Y A TOUJOURS DES HUILES À LA SURFACE DU SOL.

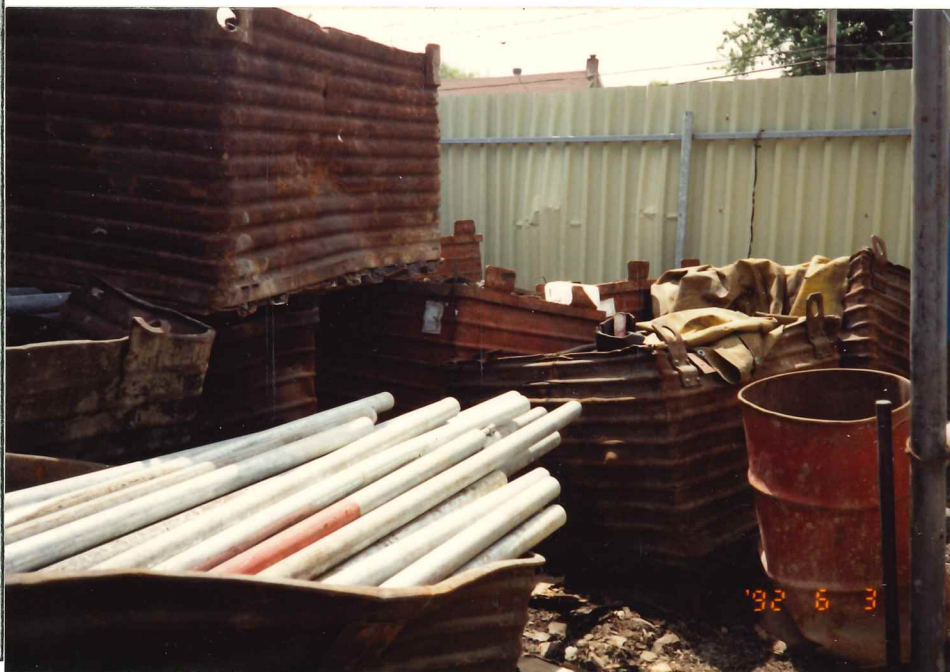
Photo #: 1	Date:
Ident.:	
Consolidated Recycling Ltd	
Sainte-Catherine	
Note:	
Contenants de sol contaminés.	
#1, #2 et #3
