De : [Accès à l'information - Montérégie](#)
A :
Objet : Demande d'accès à l'information n° 200760595 - Courriel réponse
Date : 14 juin 2021 08:16:00
Pièces jointes : [A- Art. 23 et 24 2020.pdf](#)
[image001.png](#)
[A- Art. 53 et 54 2020.pdf](#)
[Avis de recours.pdf](#)

La présente fait suite à votre demande d'accès, reçue le 28 mai dernier, concernant un site sis au 331 chemin du Tremblay, Boucherville, Québec (Lot 2 512 852).

Rejet de peinture à l'environnement, Chep Canada inc., 331, chemin du Tremblay à Boucherville

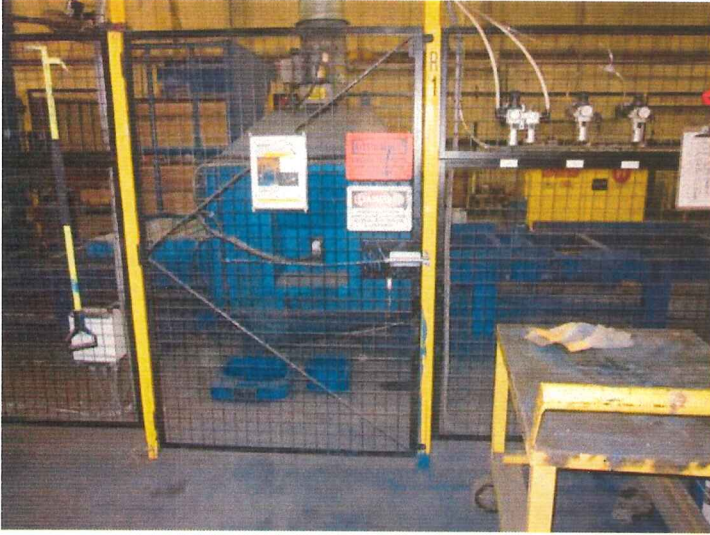
IMG_0304 (Small).jpg

Je procède à l'inspection en sa compagnie. J'observe une machine de triage et une machine de réparation. Cette dernière procède à l'application de peinture (photos 1 à 3, et 5). La peinture est diluée à 22%. Le taux de consommation de peinture varie entre 80 et 800 litres par semaine, dépendant du taux de production. À tous les vendredi, le système est nettoyé avec de l'eau (environ 150 litres) afin de le rincer. Les eaux de rinçage sont envoyées à l'égout (photos 3 et 4). J'obtiens la fiche signalétique de la peinture (annexe 1). Les résidus de bois sont disposés par l'entreprise *Matrec*.

Photo 1: Point no.1 d'application de peinture

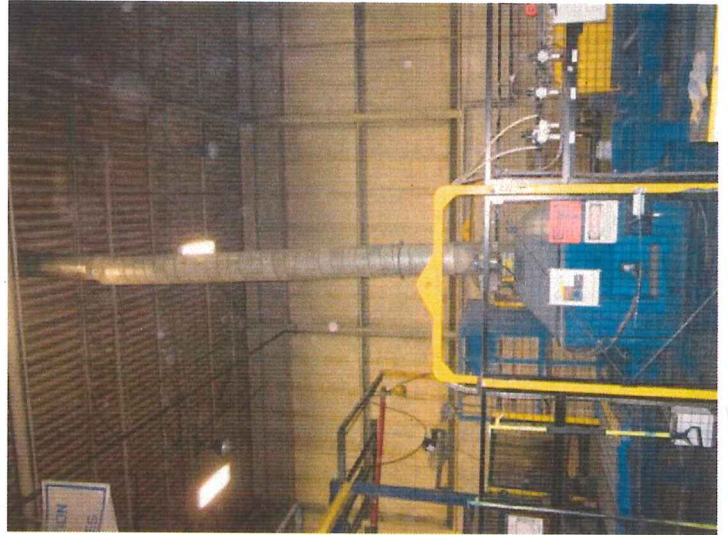
IMG_0306 (Small).jpg

Photo 2: Point no.1 d'application de peinture

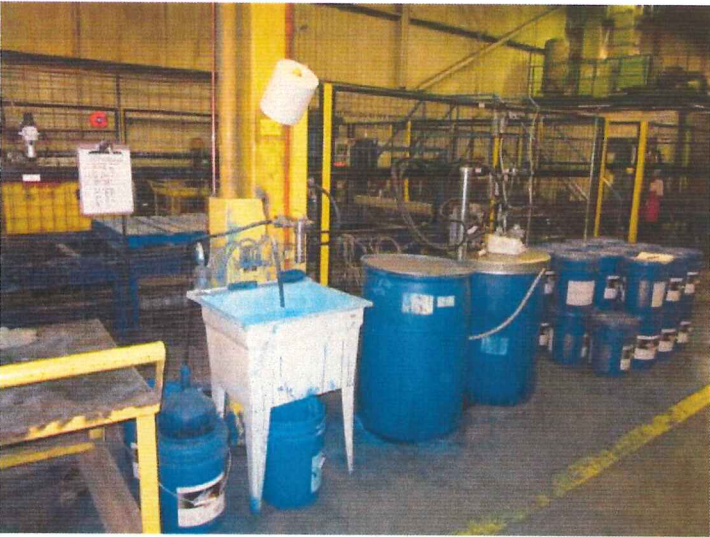
IMG_0305 (Small).jpg

Photo 3: Lavabo et contenant de peinture

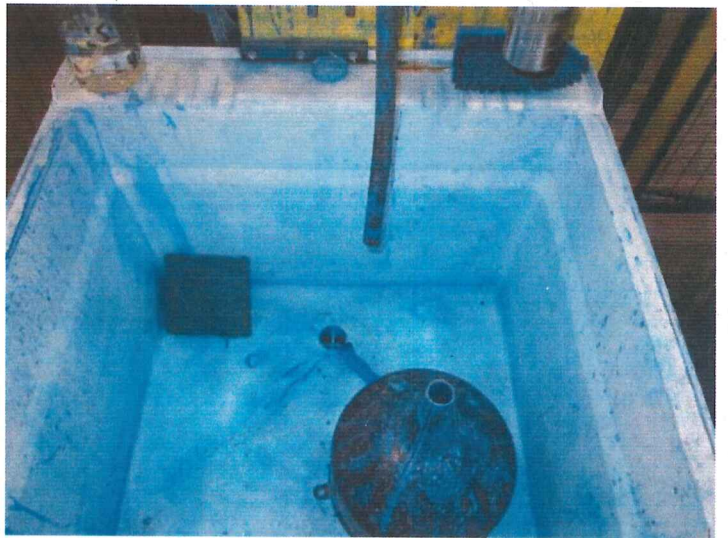
IMG_0308 (Small).jpg

Photo 4: Lavabo où sont rejetées les eaux de rinçage du système

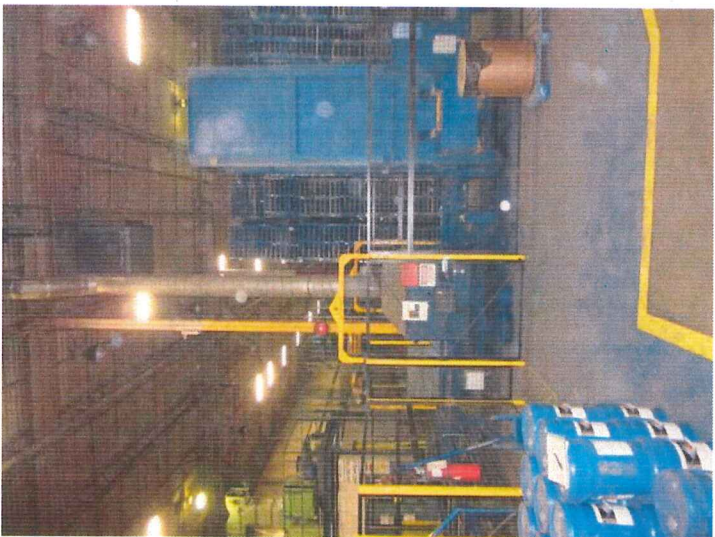
IMG_0307 (Small).jpg

Photo 5: Point no.2 d'application de peinture

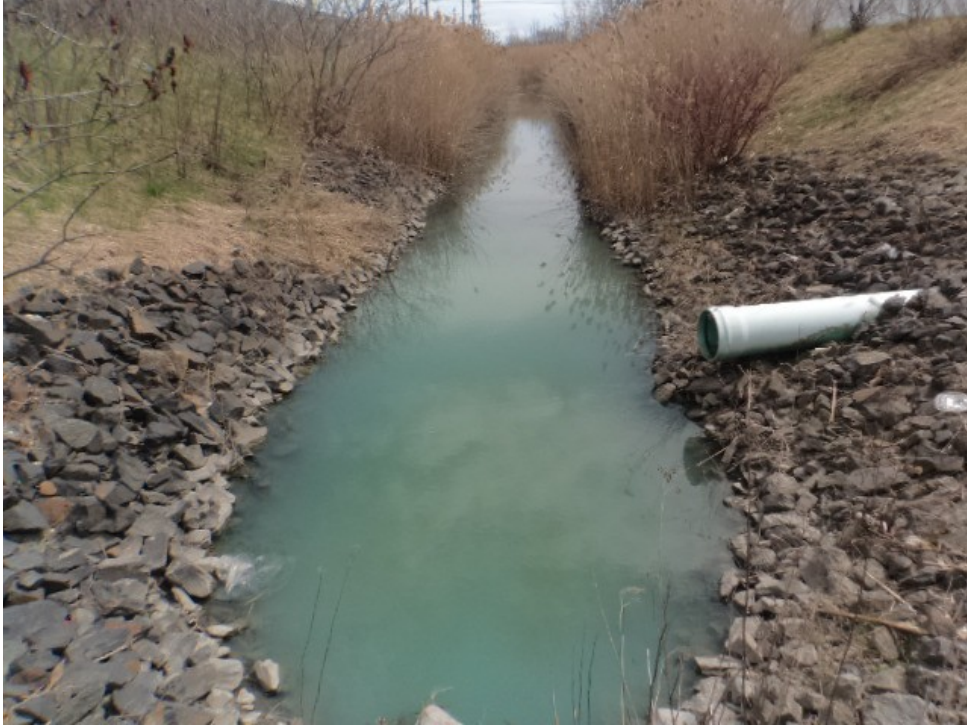
DSC00216.JPG

Fossé pluvial recevant l'eau du bassin de rétention Louis-Blériot à Boucherville, l'eau de couleur bleutée n'a pas d'odeur particulière.

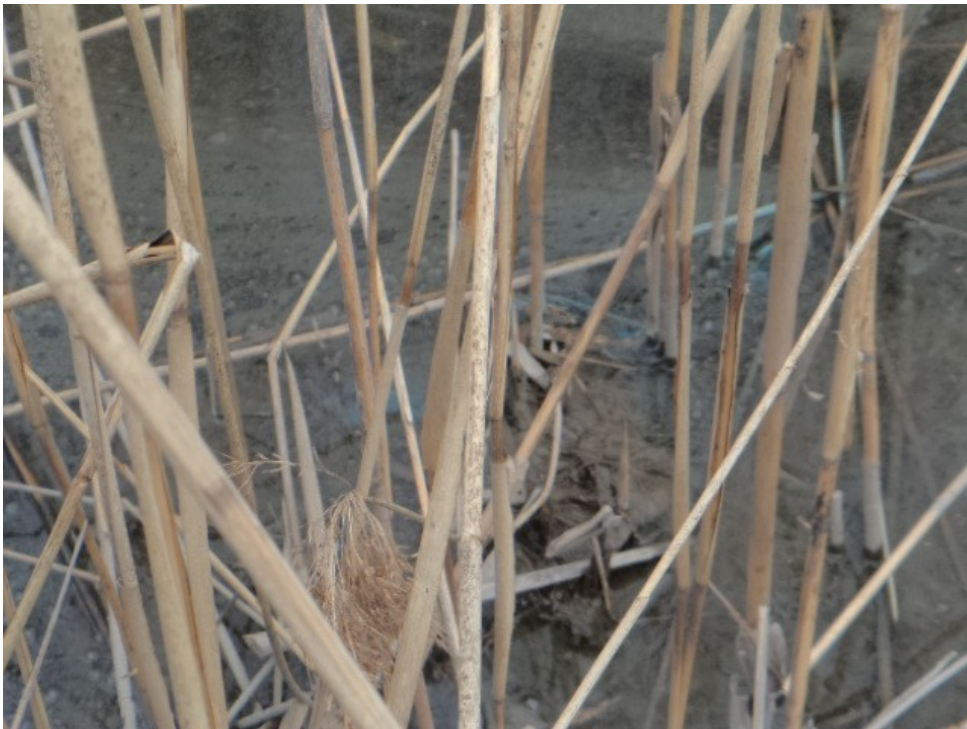
DSC00217.JPG

Des traces de matières bleues sont visibles dans la roselière de phragmites qui compose le couvert végétal du bassin de rétention Louis-Blériot

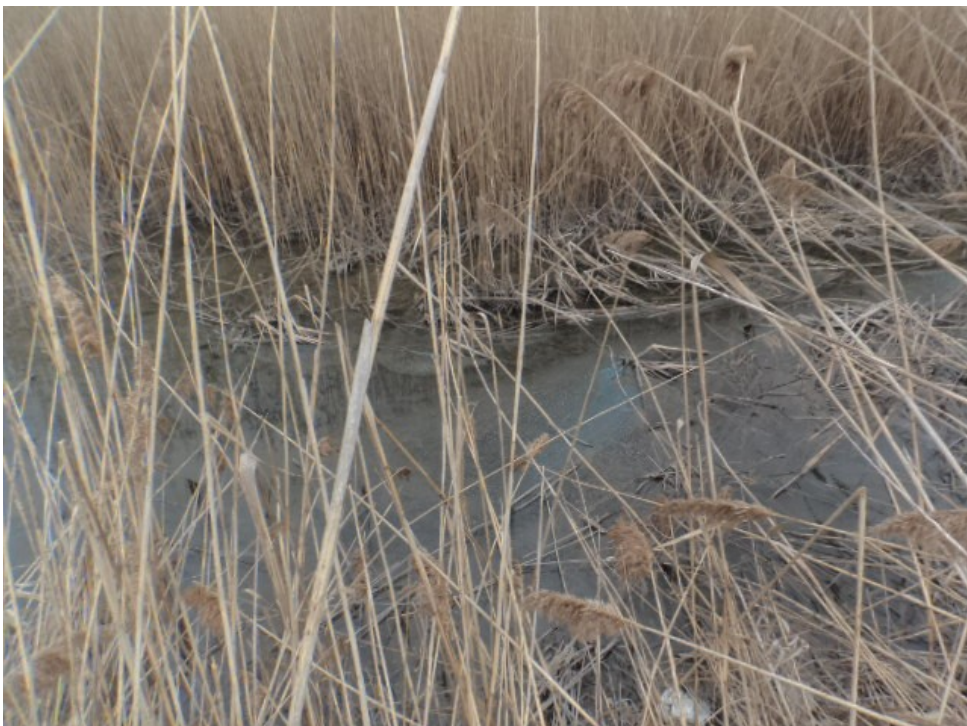
DSC00218.JPG

Les traces de bleu observées en surface de l'eau sont de petite superficie

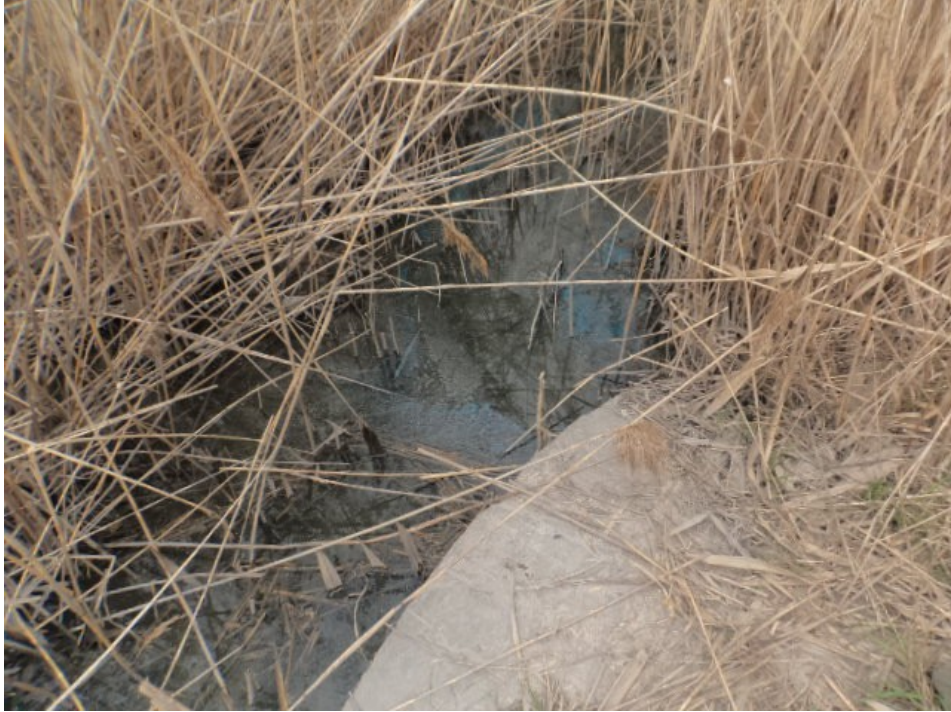
DSC00219.JPG

Un échantillon de couleur a été prélevé à cet endroit

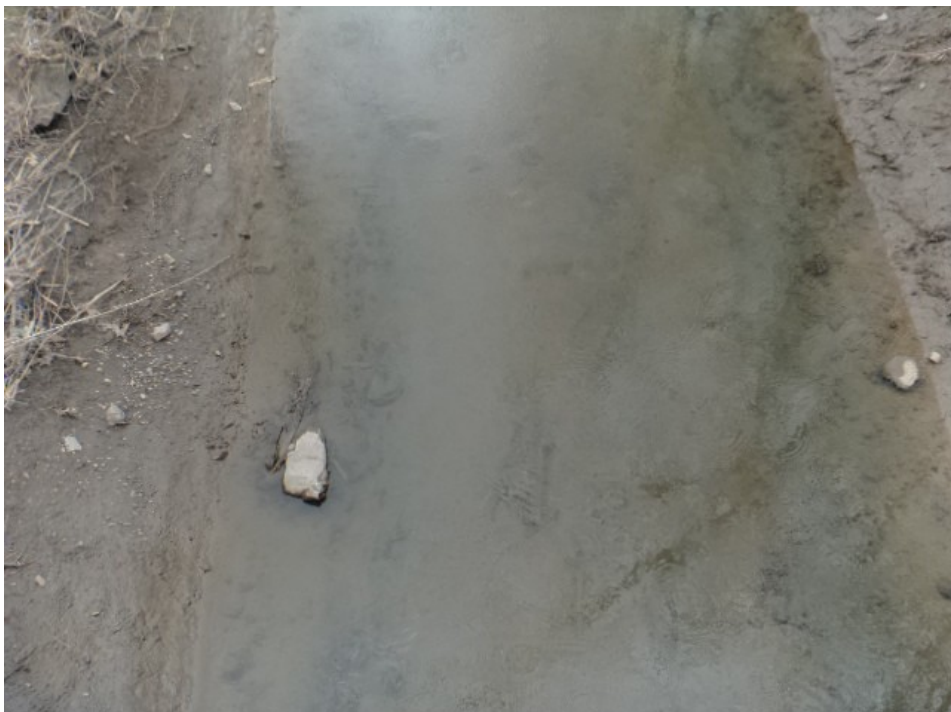
DSC00221.JPG

L'eau du cours d'eau est peu colorée

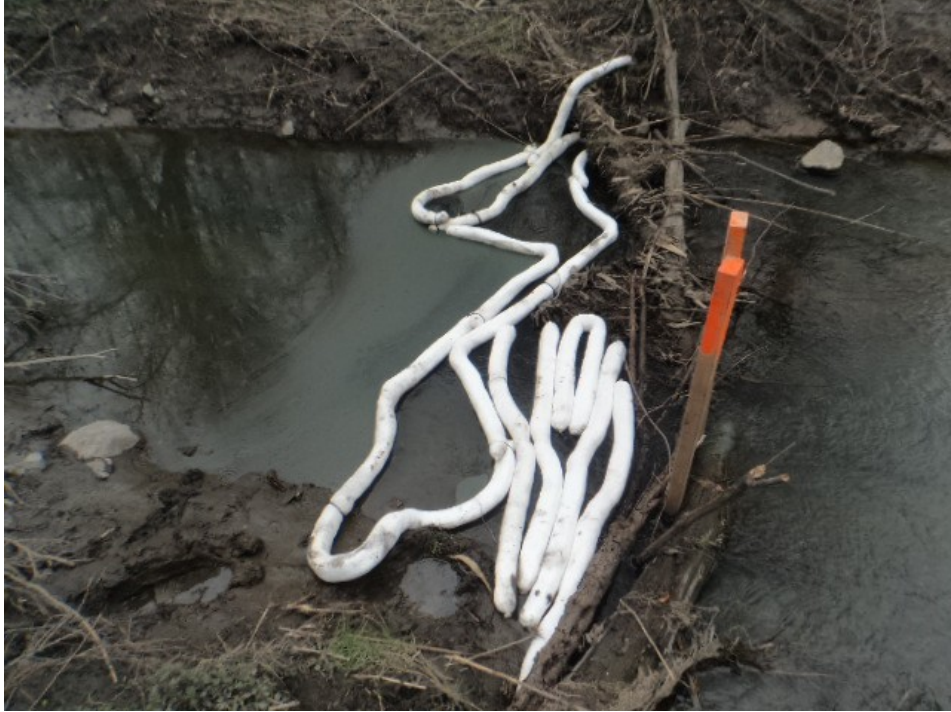
DSC00222.JPG

Les absorbants déployés par le Service de sécurité incendie de l'agglomération de Longueuil sont spécifiques pour les produits pétroliers

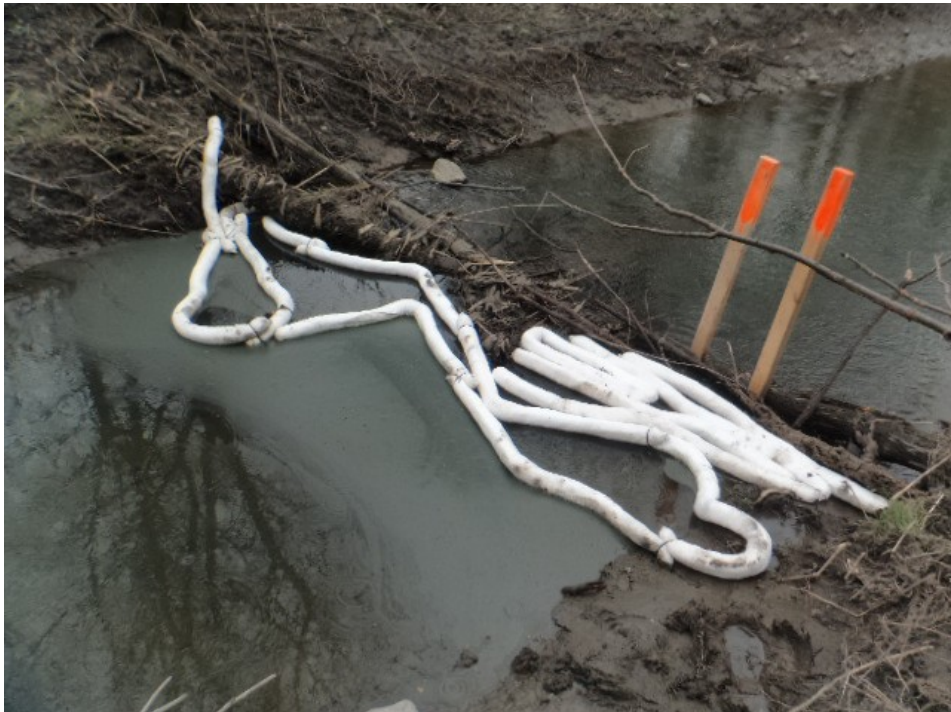
DSC00223.JPG

Les absorbants n'ont aucun effet sur la couleur de l'eau du cours d'eau

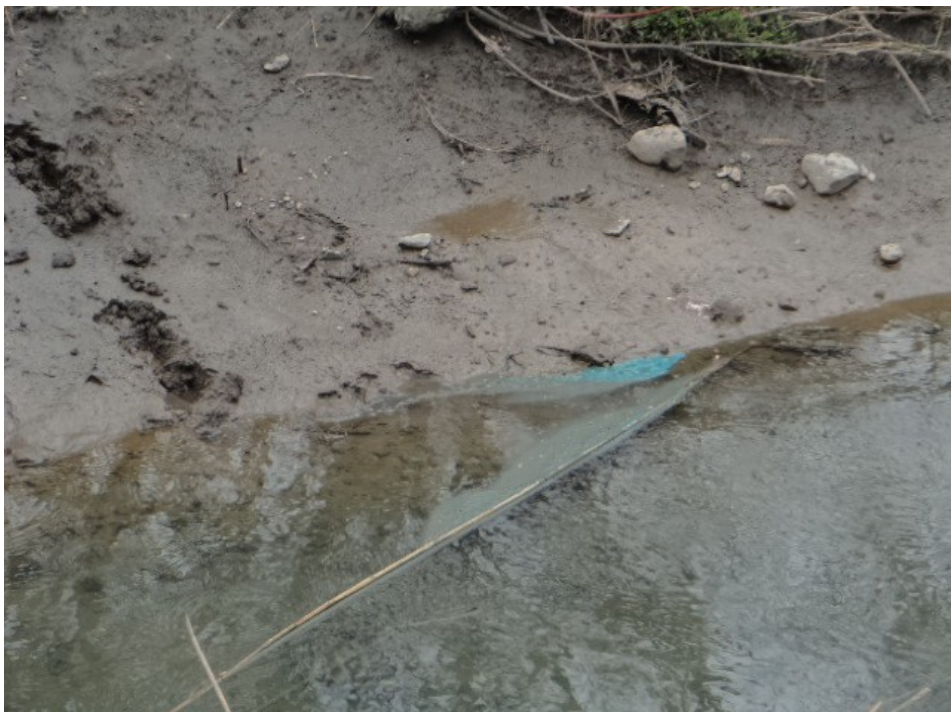
DSC00224.JPG

Un fragment de roseau agit comme estacade et accumule du pigment de peinture

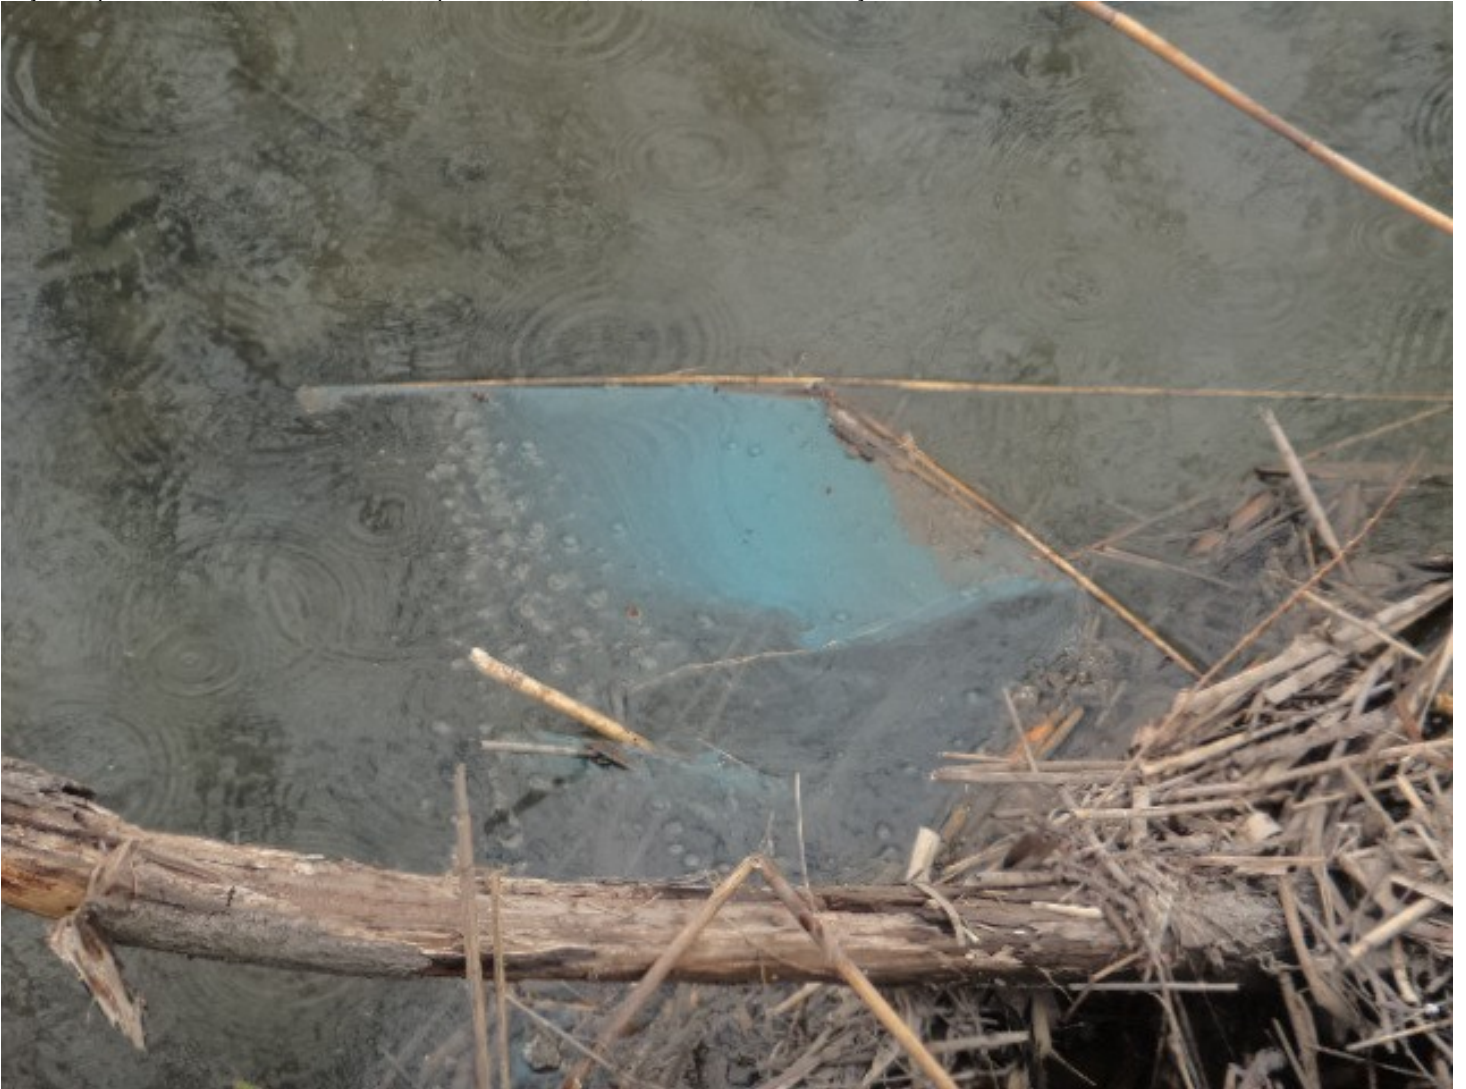
DSC00225.JPG

Idem à cet endroit, la quantité accumulée demeure marginale

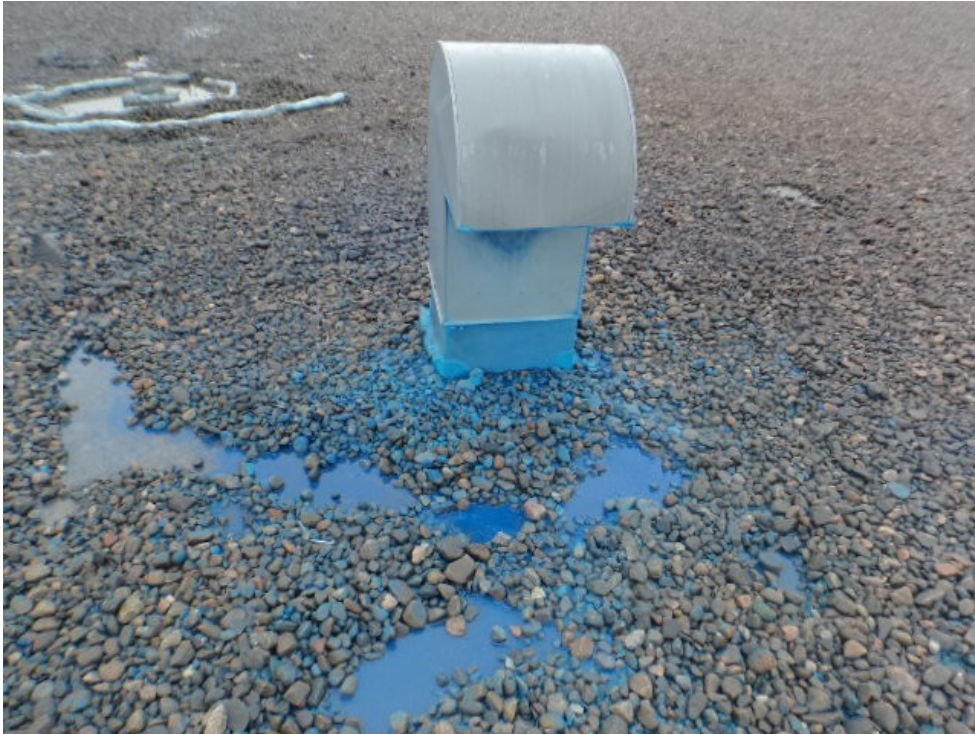
DSC00226.JPG

Trace de peinture bleue sur la toiture du 331, chemin du Tremblay à Boucherville

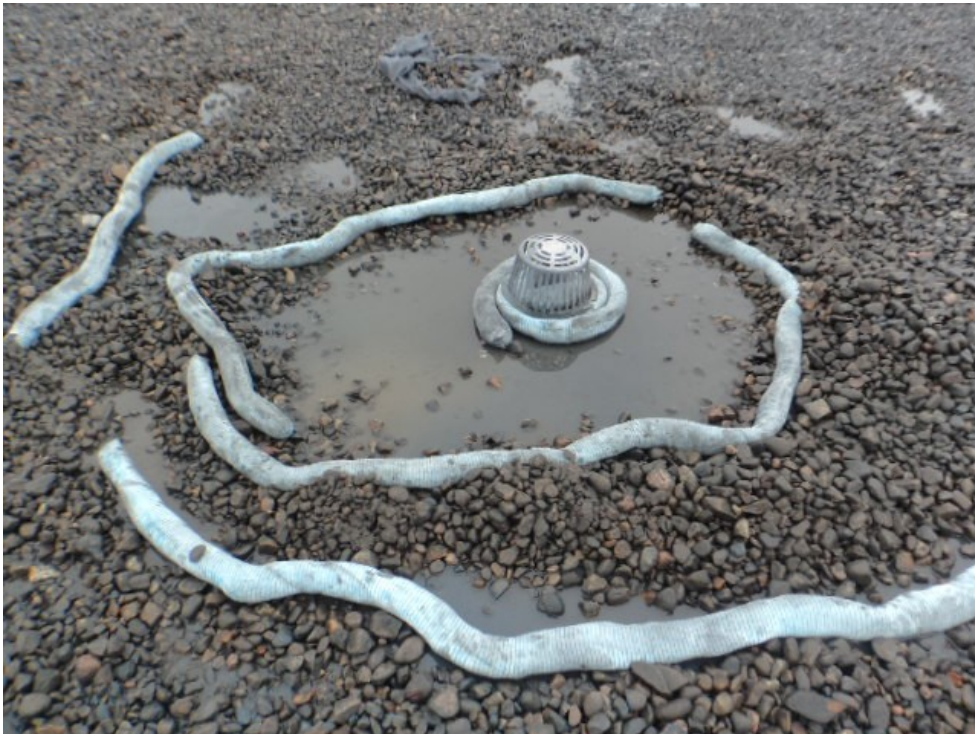
DSC00227.JPG

Drain pluvial de toiture impacté par le rejet de peinture bleue aux deux cheminées d'épuration des chambres de peinture de Chep Canada inc.

- Les sorties des cheminées actuelles sont en forme de col de cygne et donnent directement sur le toit. Elles ne sont pas d'une hauteur excédant d'au moins 5 mètres la faite du bâtiment et ne sont pas muni de cône d'accélération permettant une vitesse ascendant d'évacuation des gaz d'au moins 15 mètres par seconde. **Il s'agit d'un manquement à l'article 28 al.1 (1) du RAA.** Les cheminées seront remplacées afin d'être rendues conformes d'ici un mois. J'obtiens une copie de la soumission à cet effet (annexe 2).

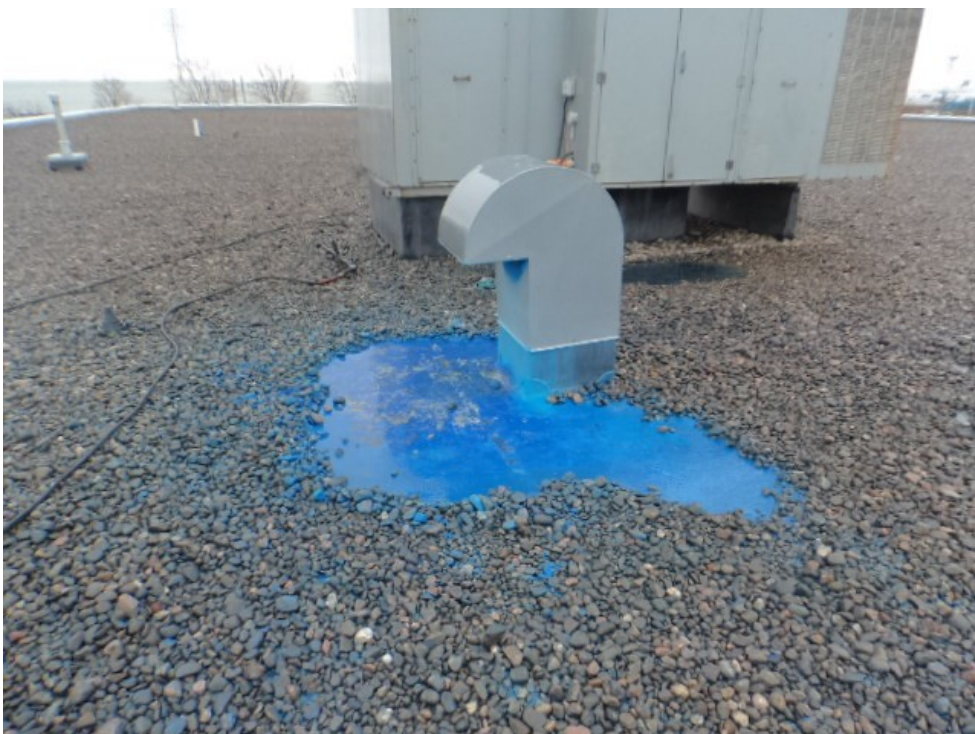
DSC00228.JPG

Autre cheminée rejetant de la peinture sur la toiture

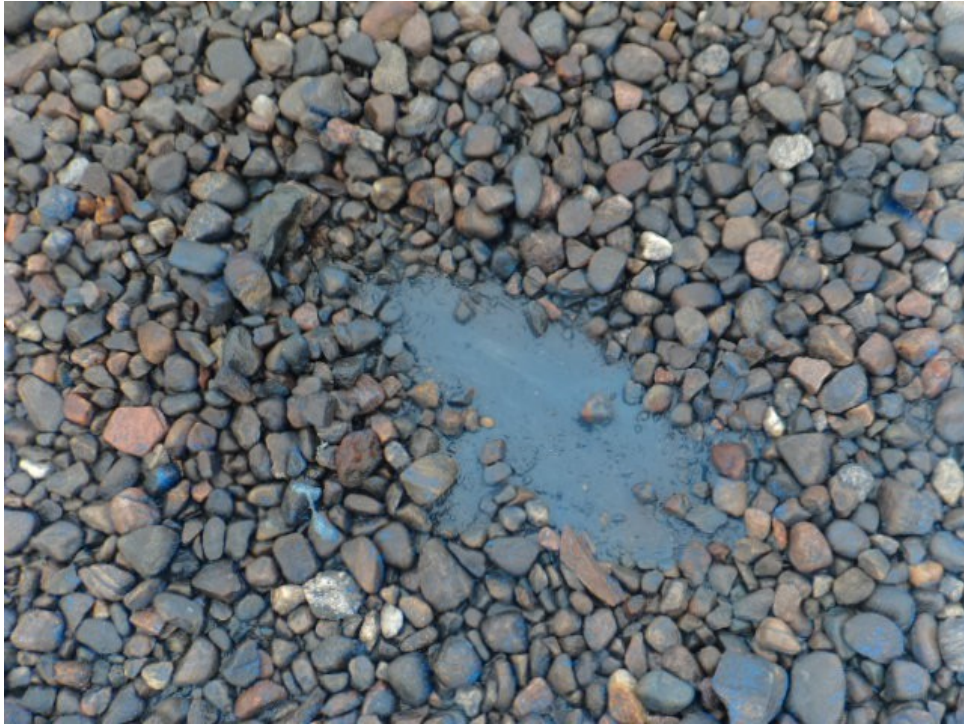
DSC00229.JPG

La peinture se mélange aux poussières de la toiture et s'écoule dans l'environnement par un drain pluvial de la toiture du 331, chemin du Tremblay

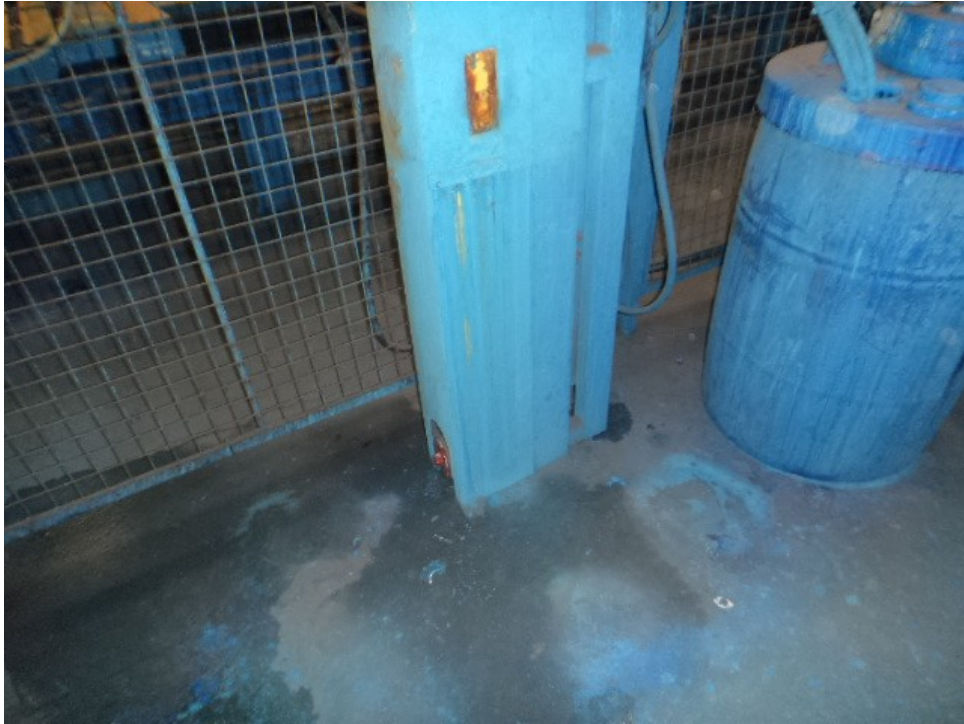
DSC00232.JPG

Un évier relié à une conduite pluviale était installé à cet endroit. L'équipement apparaît sur la photo prise lors d'une inspection effectuée à l'automne 2013

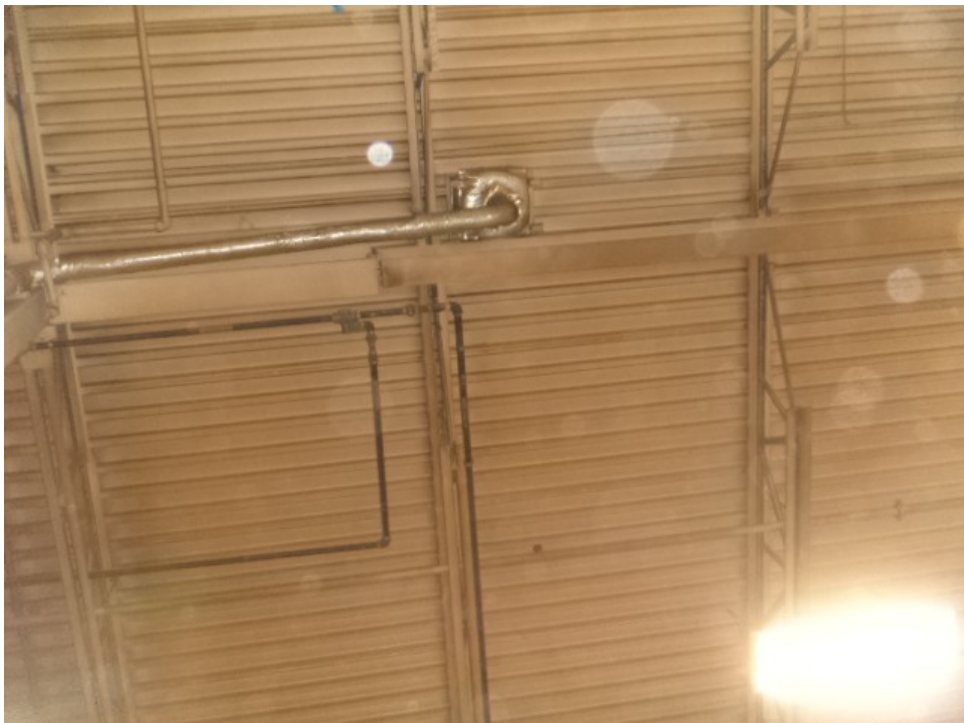
DSC00234.JPG

La conduite sur laquelle l'évier était relié provient de la toiture du 331, chemin du Tremblay

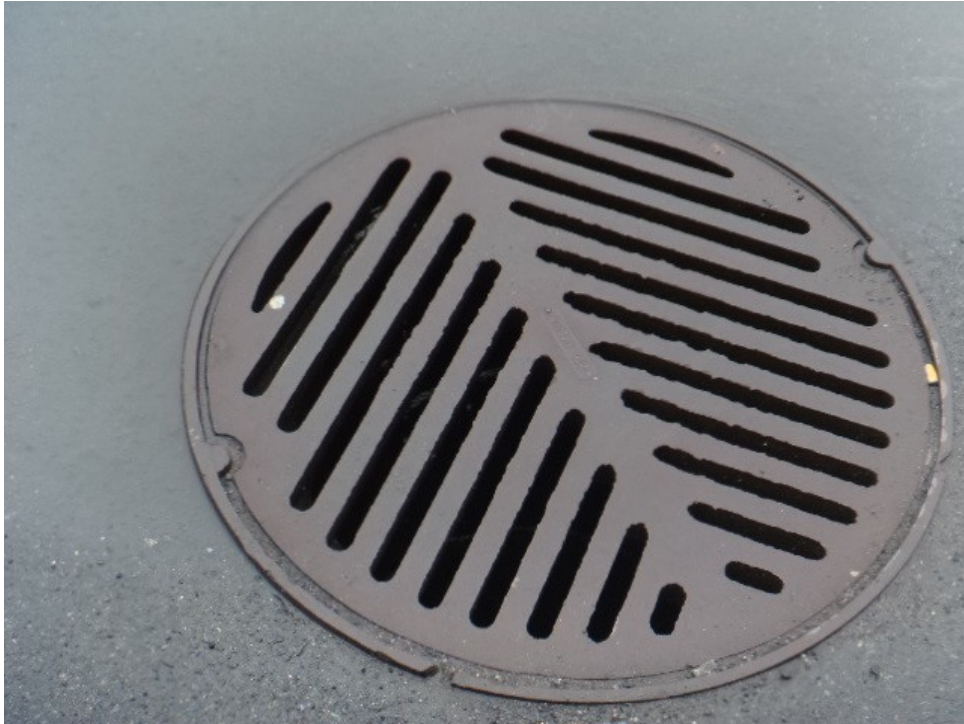
DSC00235.JPG

Ce regard d'égout a été l'objet d'un nettoyage et d'un récurage par RSR Environnement

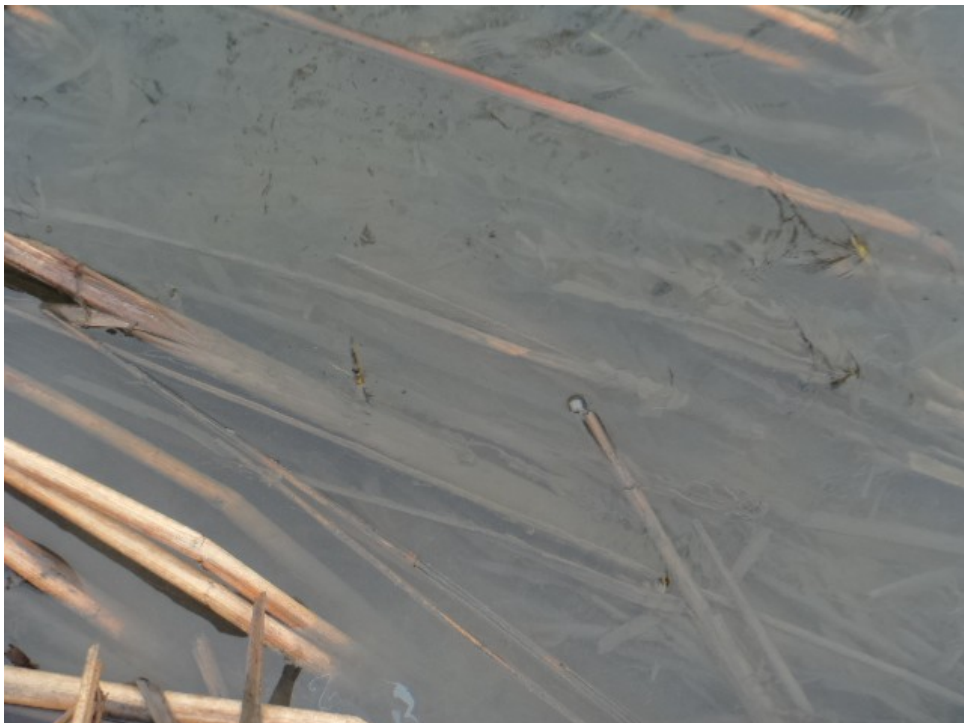
DSC00237.JPG

L'eau n'est pas turbide ni colorée bleue, elle a l'apparence d'une eau de surface naturelle

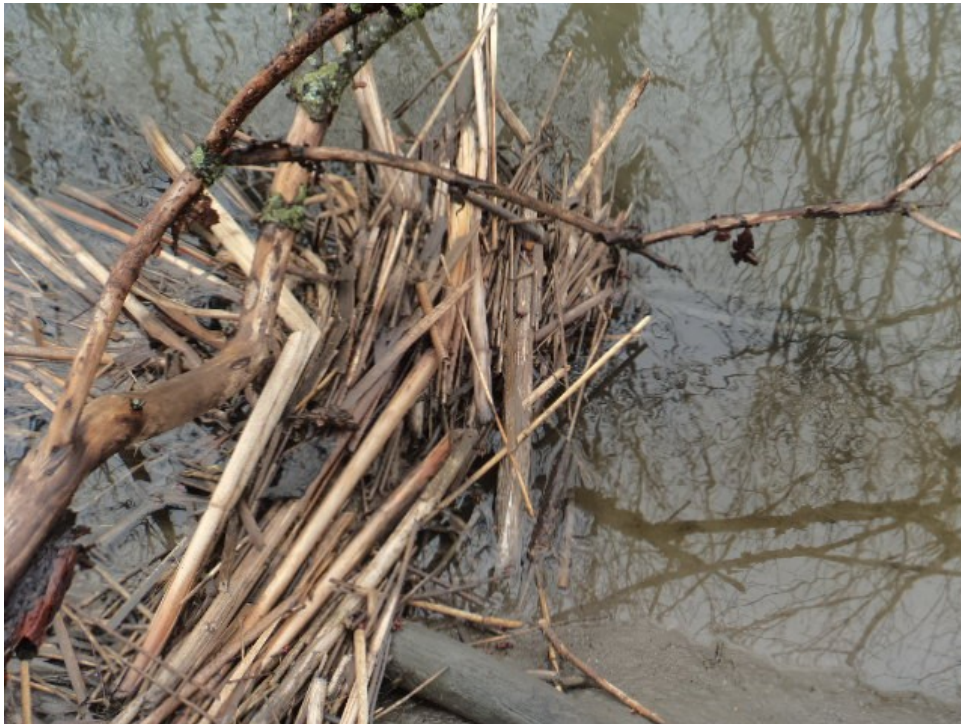
DSC00239.JPG

Aucune trace de pigment bleu n'est observé en marchant le cours d'eau

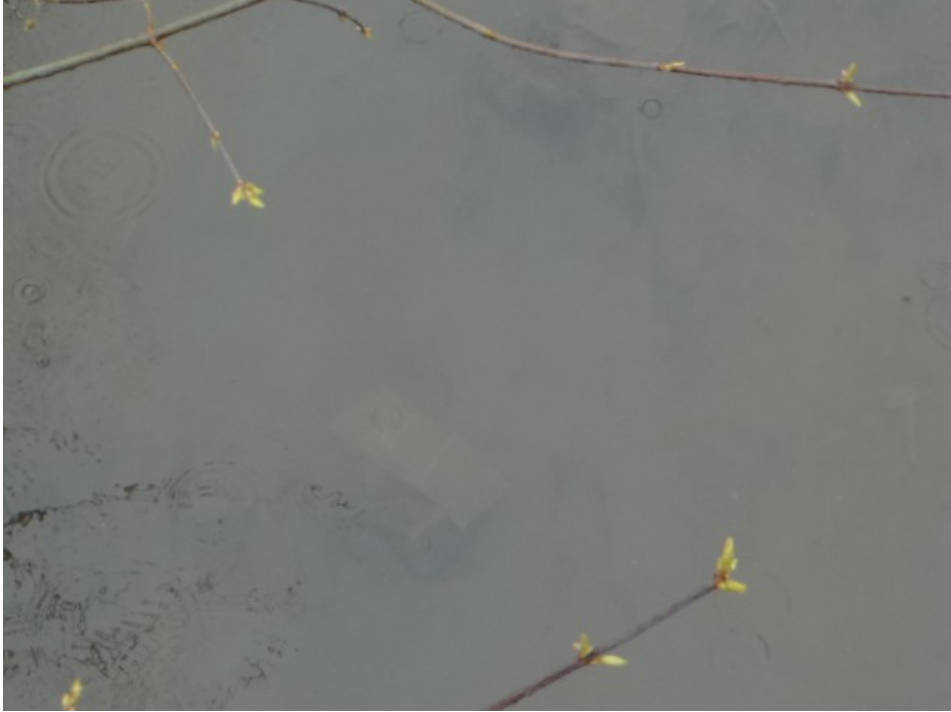
DSC00241.JPG

Aucun sédiment de couleur bleu n'est visible sur les rives ou en littoral de la branche 1 A du ruisseau Massé sur tout le tracé parcouru et enregistré sur le GPS

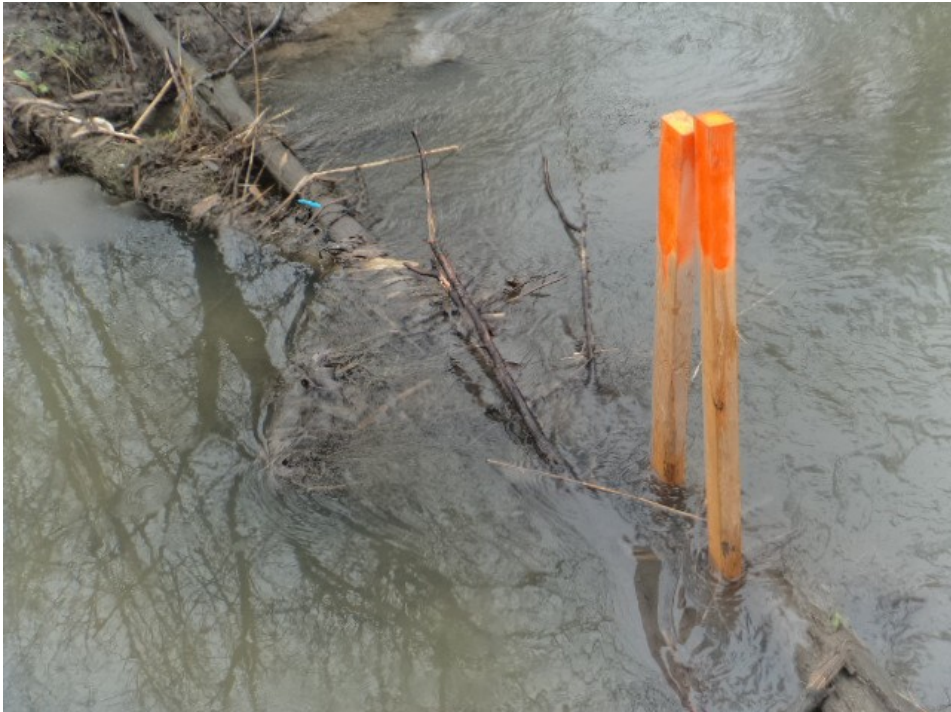
DSC00242.JPG

Les absorbants oléophiles ont été retirés du cours d'eau
