De: Accès à l'information - Montérégie
Envoyé: 13 août 2021 18:01
À:
Objet: Demande d'accès n°200759331 - Courriel réponse
Pièces jointes: Avis de recours.pdf; A- Art. 23 et 24_2020.pdf; A- Art. 53 et 54_2020.pdf

1 Identification

N° intervention : 300983056 Type d'intervention : Inspection pour suivi de manquement
N° gestion documentaire : 7430-16-01-0403300 N° du rapport d'inspection : 401317179
N° demande : 200364470 Type de demande : Programme de contrôle
But de l'inspection : Chambly, entreposage de conteneur en rive du cours d'eau Lamarre

Lieu inspecté
Nom du lieu : Entreposage rive cours d'eau Lamarre
Nom usuel du lieu : Conteneur Rouville
N° du lieu : X2152590 Type de lieu : berge, rive
Localisation du lieu inspecté :
Cadastre du Québec : 2663744
Coordonnées géographiques du lieu (GÉO NAD 83 degrés décimaux) : 45,420100000000:-73,280800000000

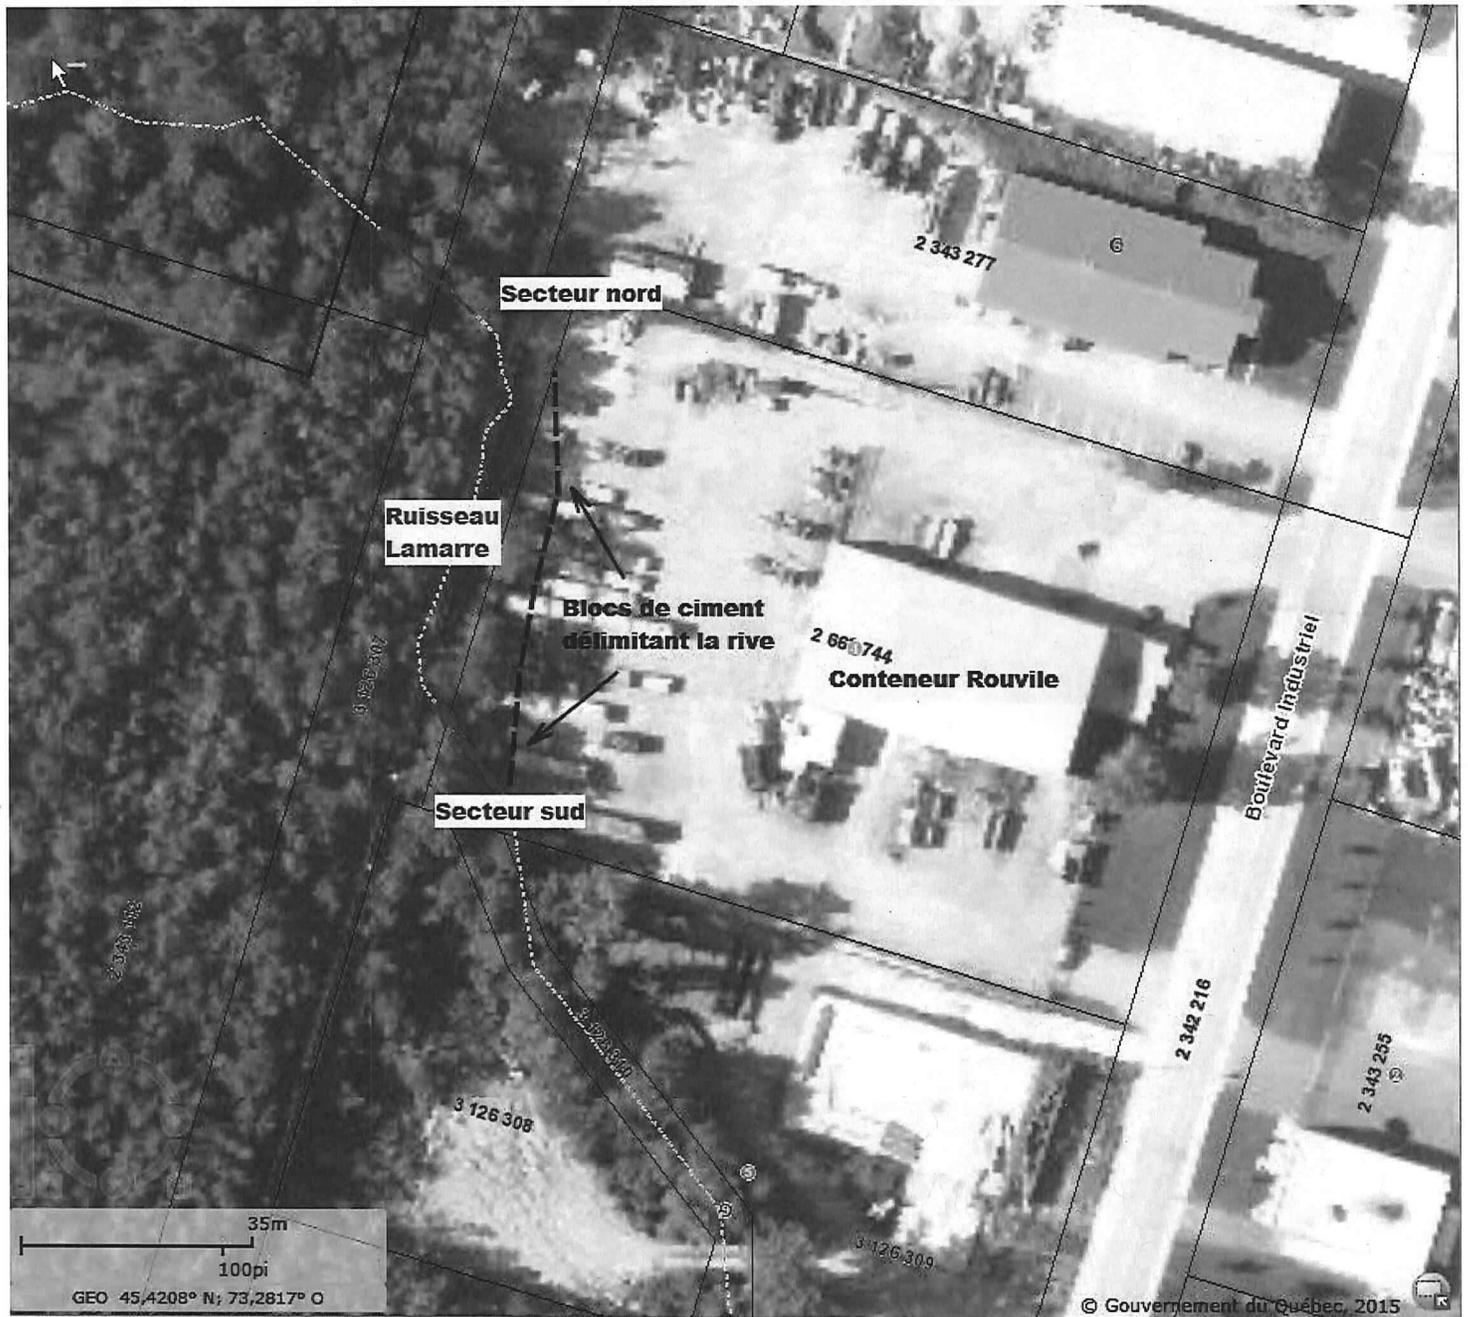
Capture.JPG

Détail des éléments de l'inspection; Localisation des blocs de béton empêchant ainsi les conteneurs d'être entreposés en rive du ruisseau Lamarre

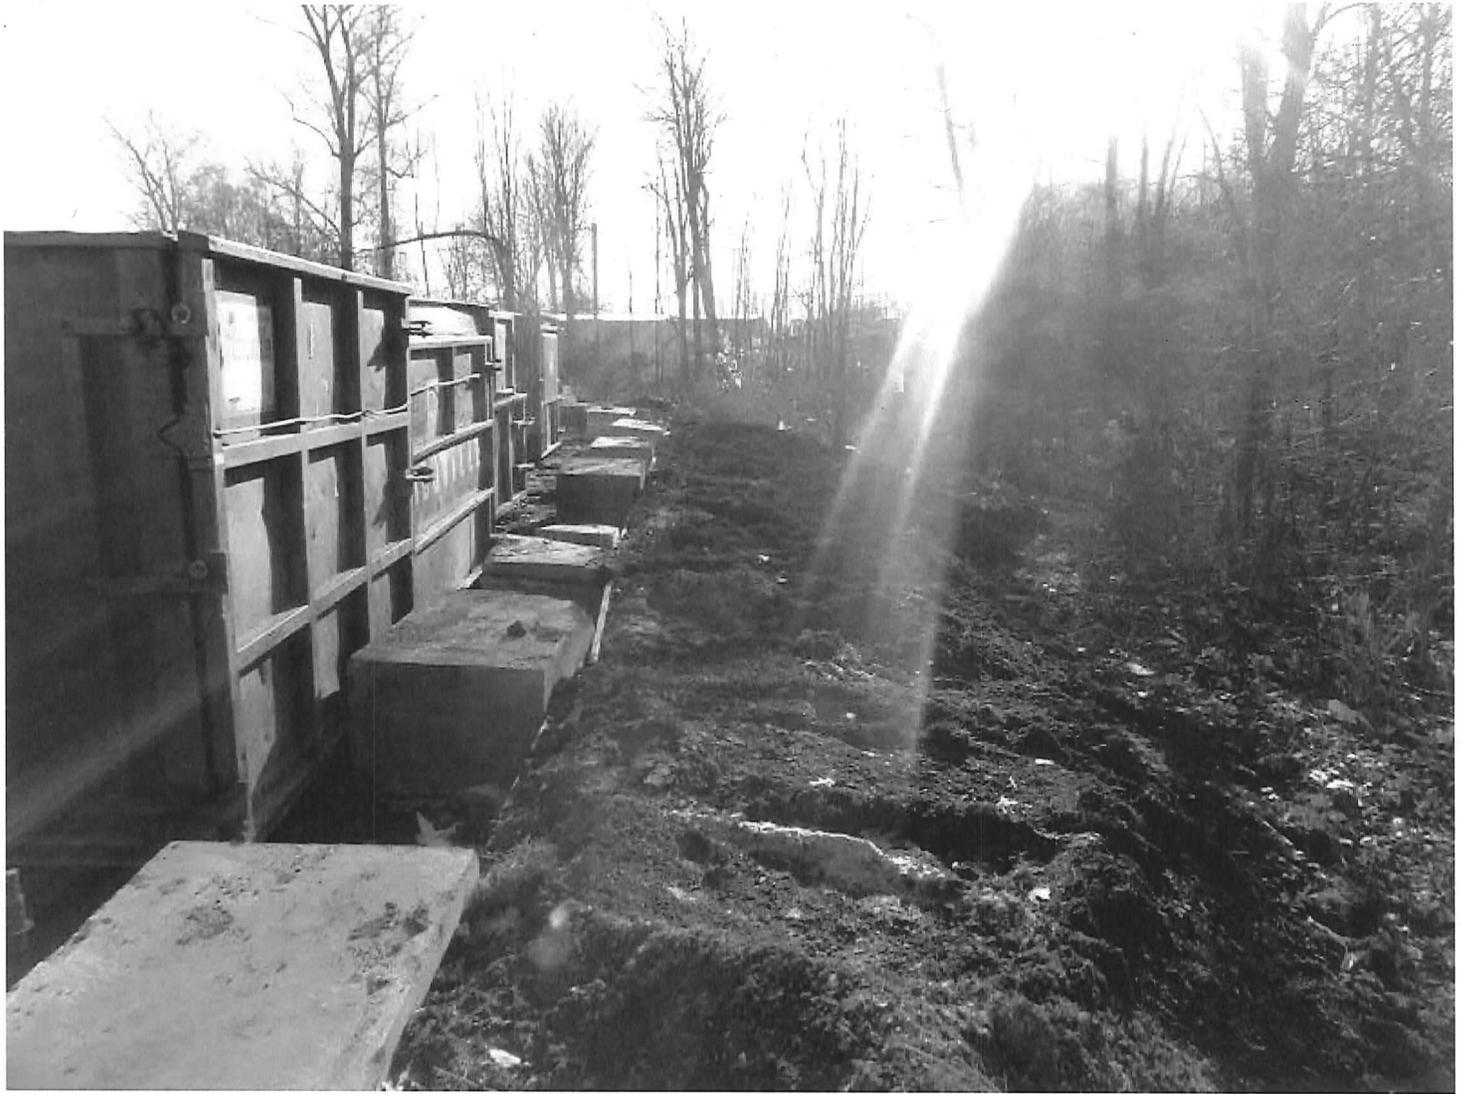
DSC05581 (800x600).jpg

Blocs de béton empêchant les conteneurs d'être entreposés en rive du ruisseau Lamarre

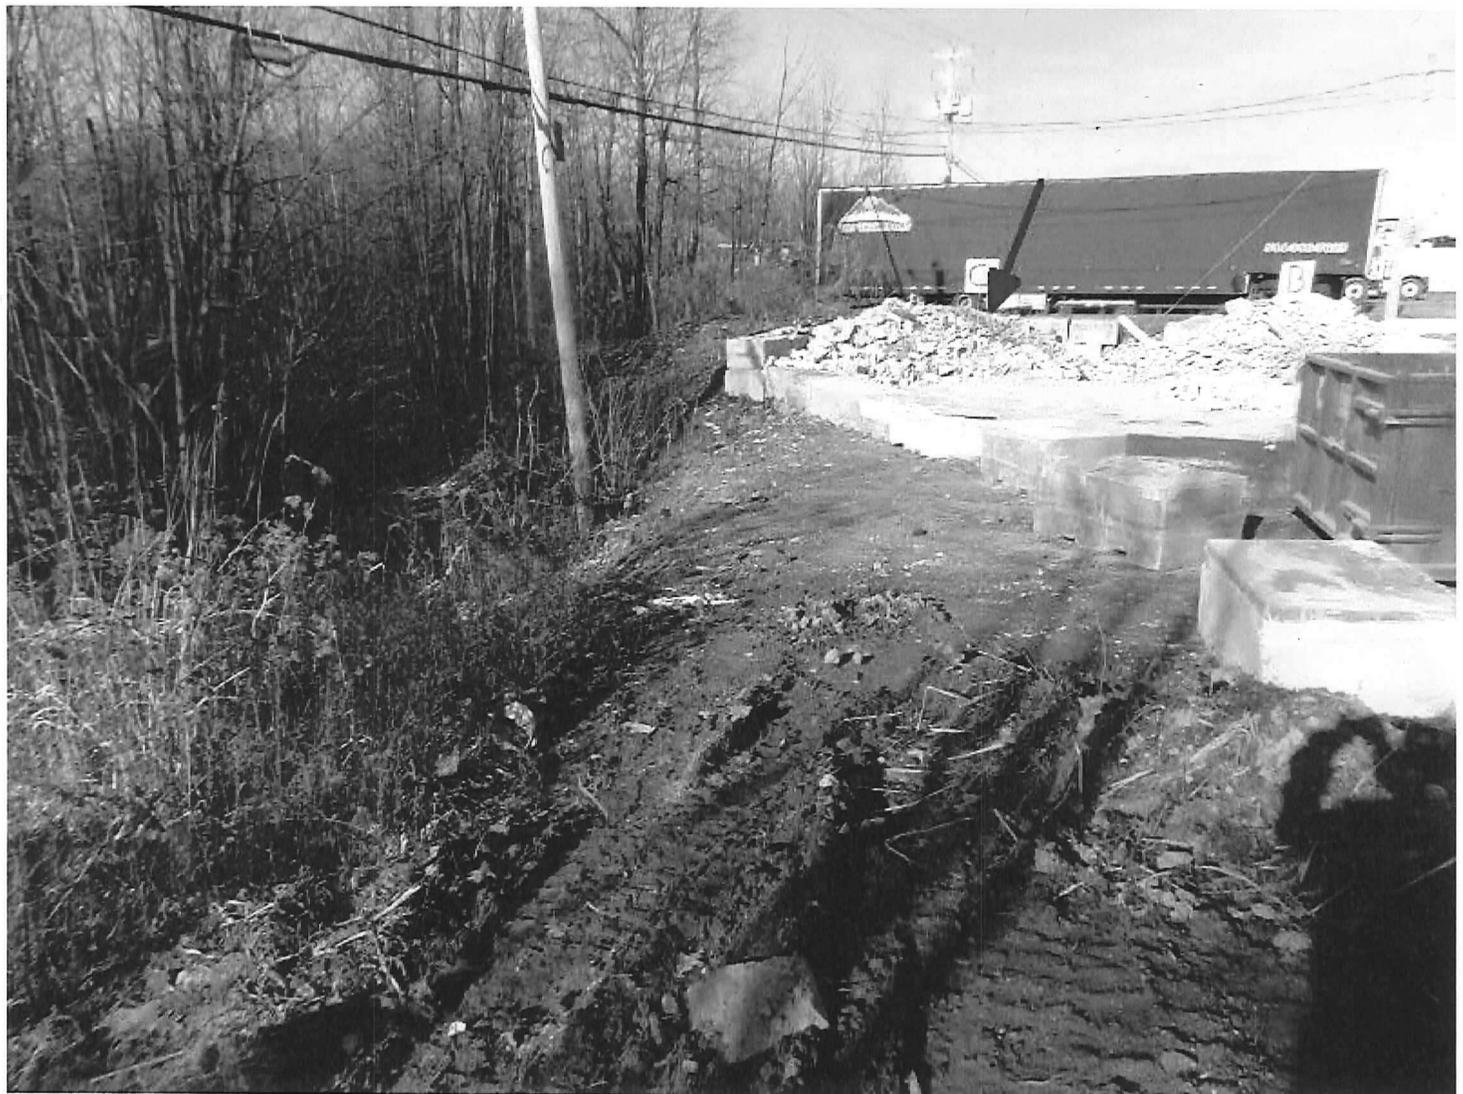
DSC05585 (800x600).jpg

Blocs de ciment délimitant même l'entreposage des blocs de béton dans la section nord

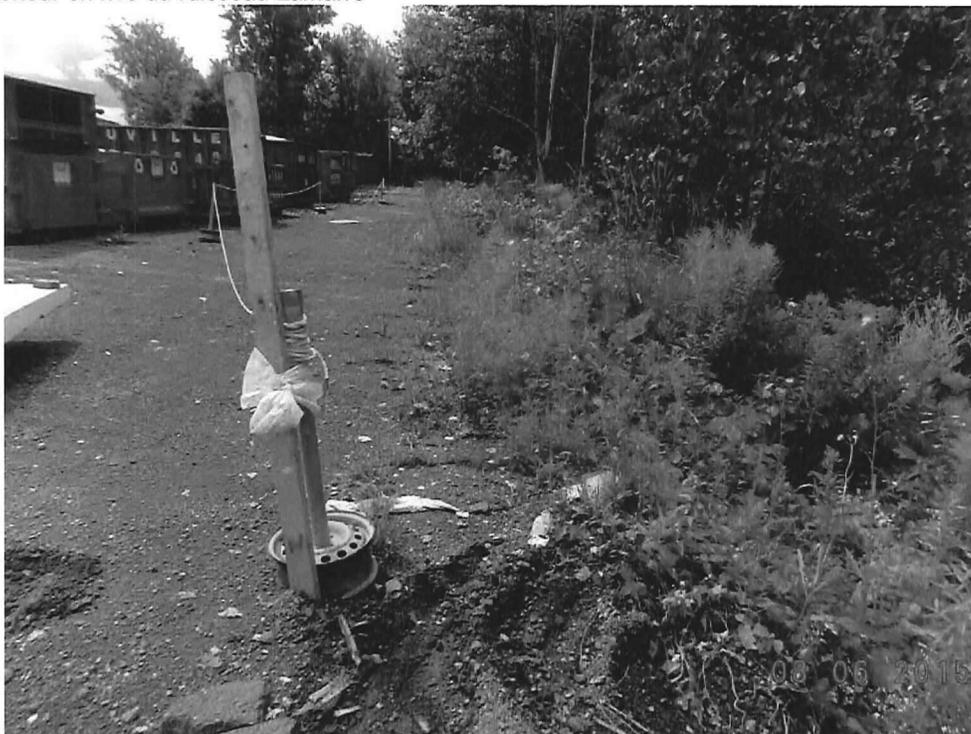
DSC04726 (800x600).jpg

Installation d'une corde pour empêcher les conteneurs de se stationner en rive

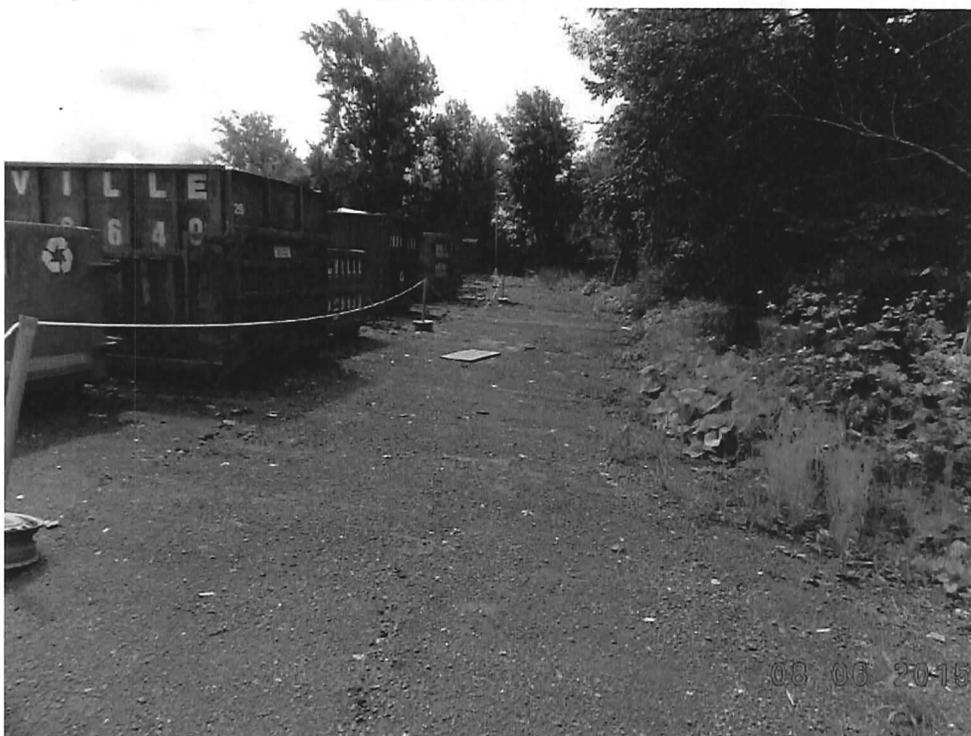
DSC04727 (800x600).jpg

Installation d'une corde pour empêcher les conteneurs de se stationner en rive

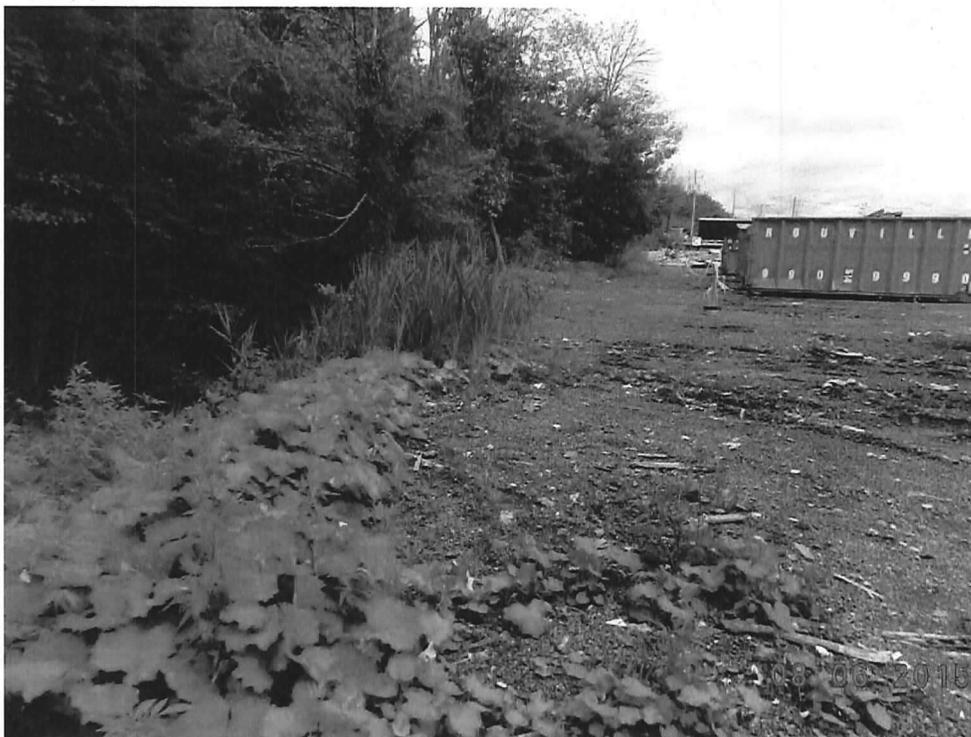
DSC04729 (800x600).jpg

Les conteneurs ne sont plus stationnés en rive du ruisseau Lamarre

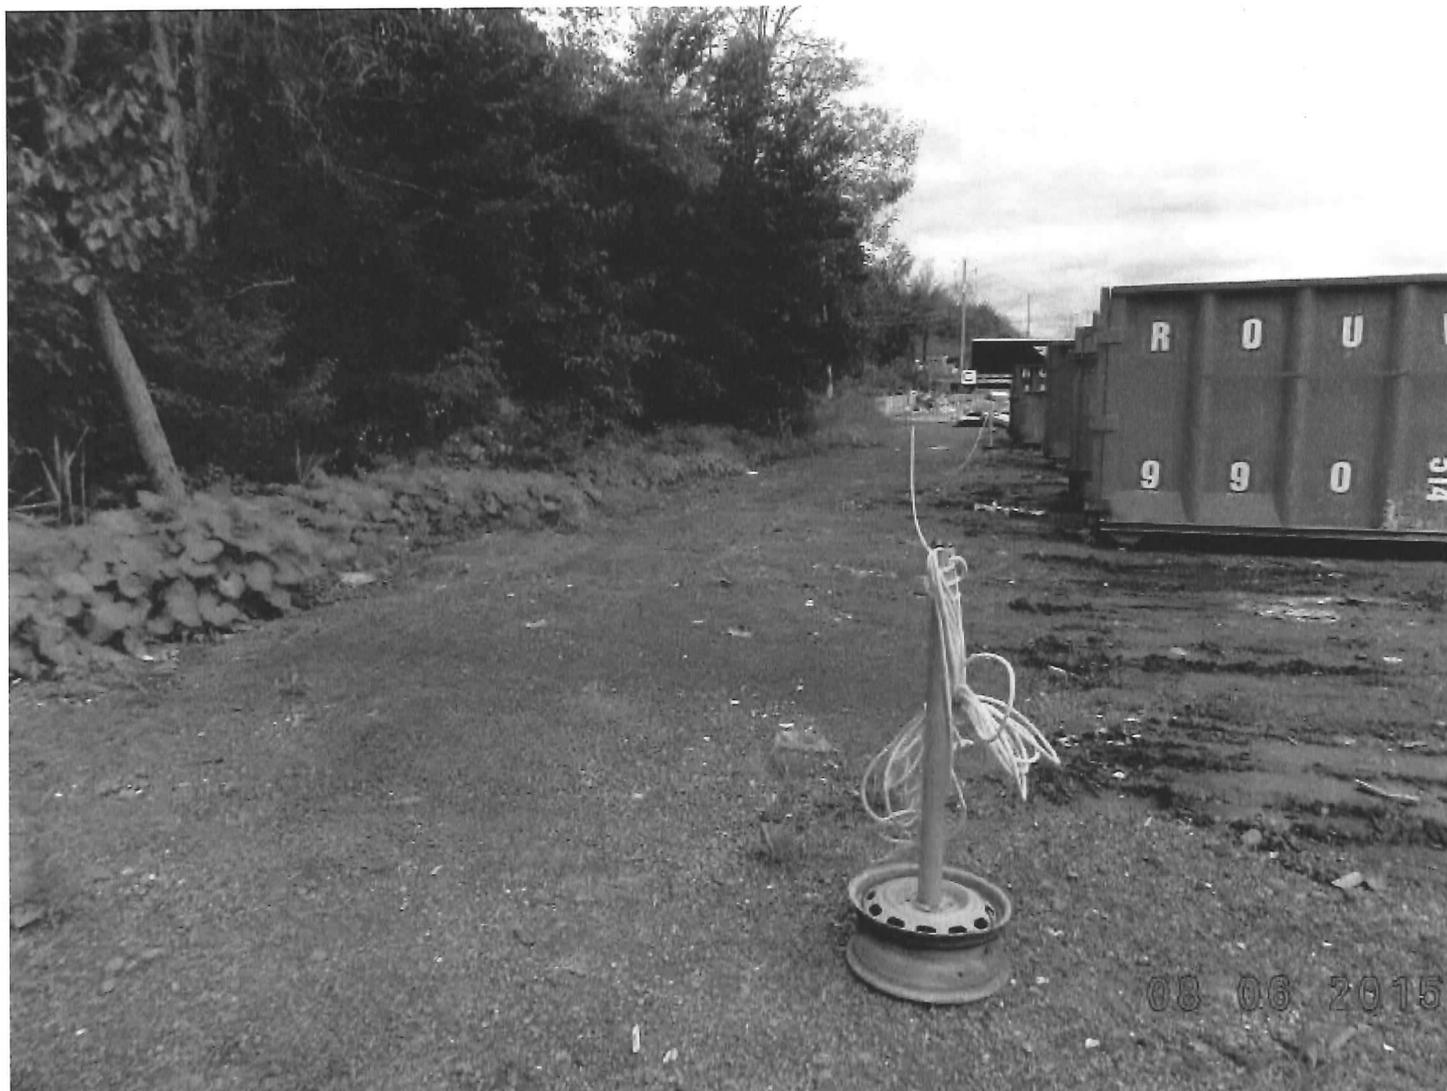
DSC04731 (800x600).jpg

Conteneurs qui ne sont plus stationnés en rive du ruisseau Lamarre

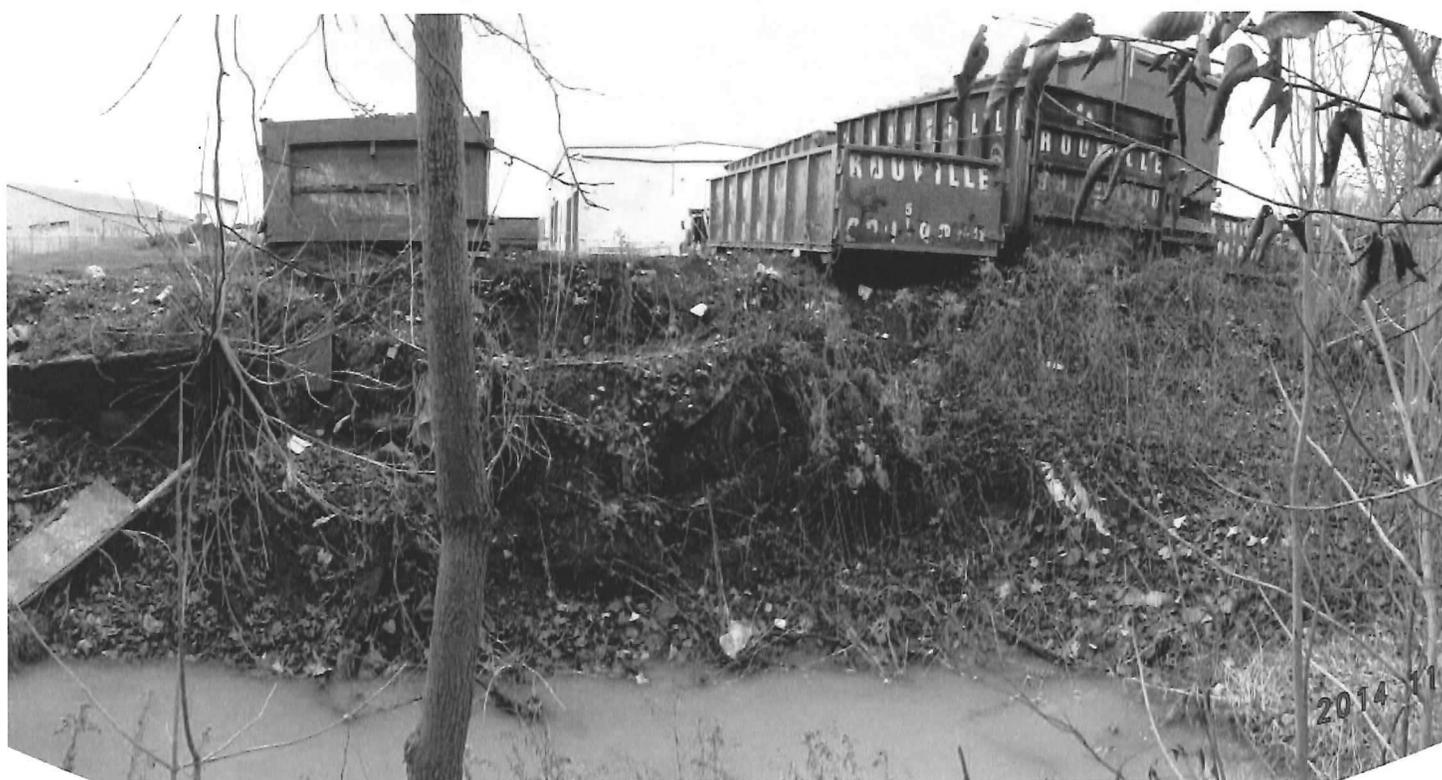
Stitched_003.JPG

Photo de l'inspection de décembre 2014; Conteneurs stationnés en rive du ruisseau Lamarre

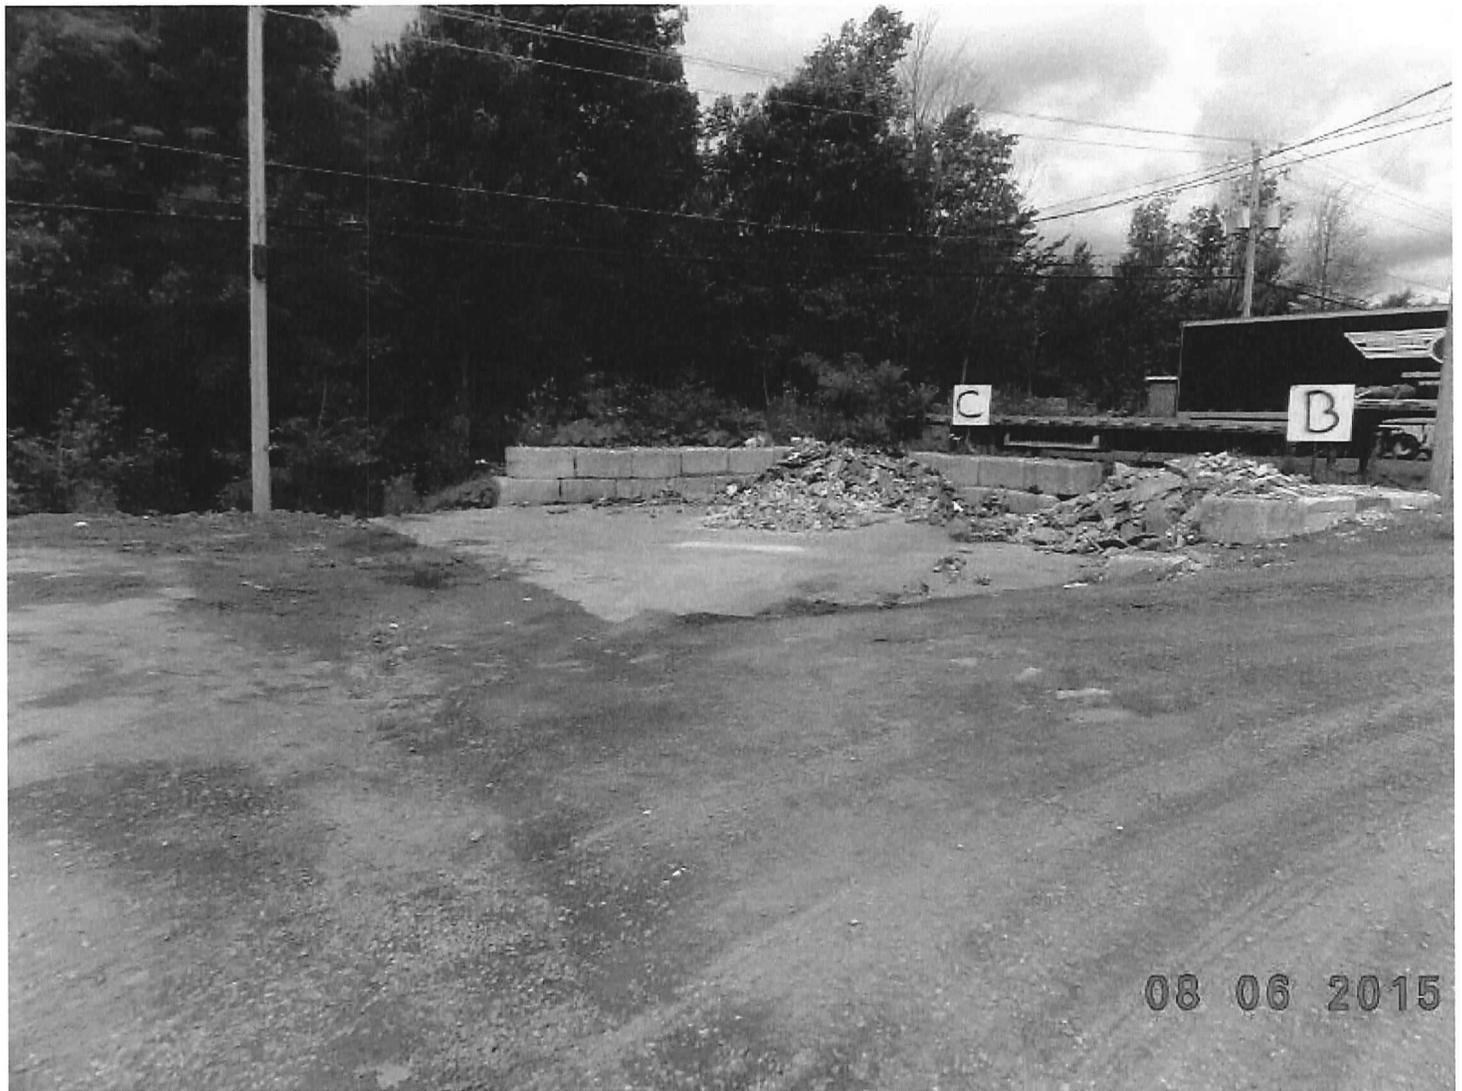
DSC04721 (800x600).jpg

Entreposage de brique-béton dans la section ouest du terrain, à proximité du ruisseau Lamarre

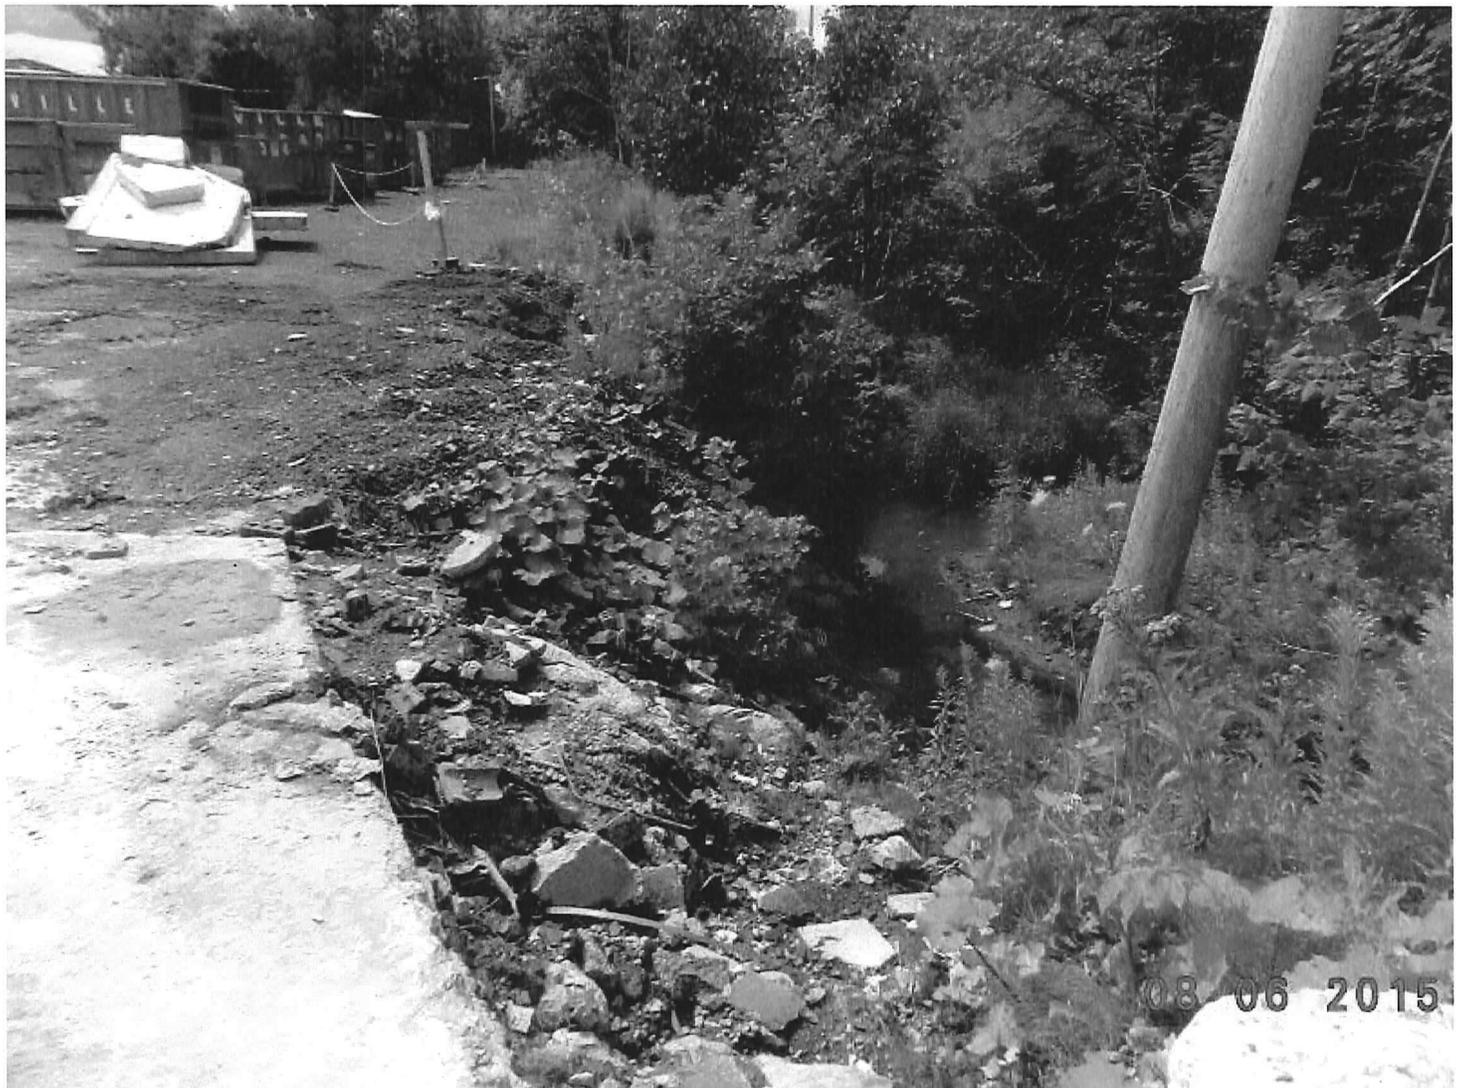
DSC04723 (800x600).jpg

Morceau de brique-béton qui ont déboulés dans la rive du ruisseau Lamarre; section a protégé et ensemençer

Lors de l'inspection du 6 août 2015, il faut convenue qu'il restait à protéger la rive du côté nord, l'a où il y a de l'entreposage de matériaux tel que ciment, et de réensemencer la rive pour permettre le retour de la végétation.

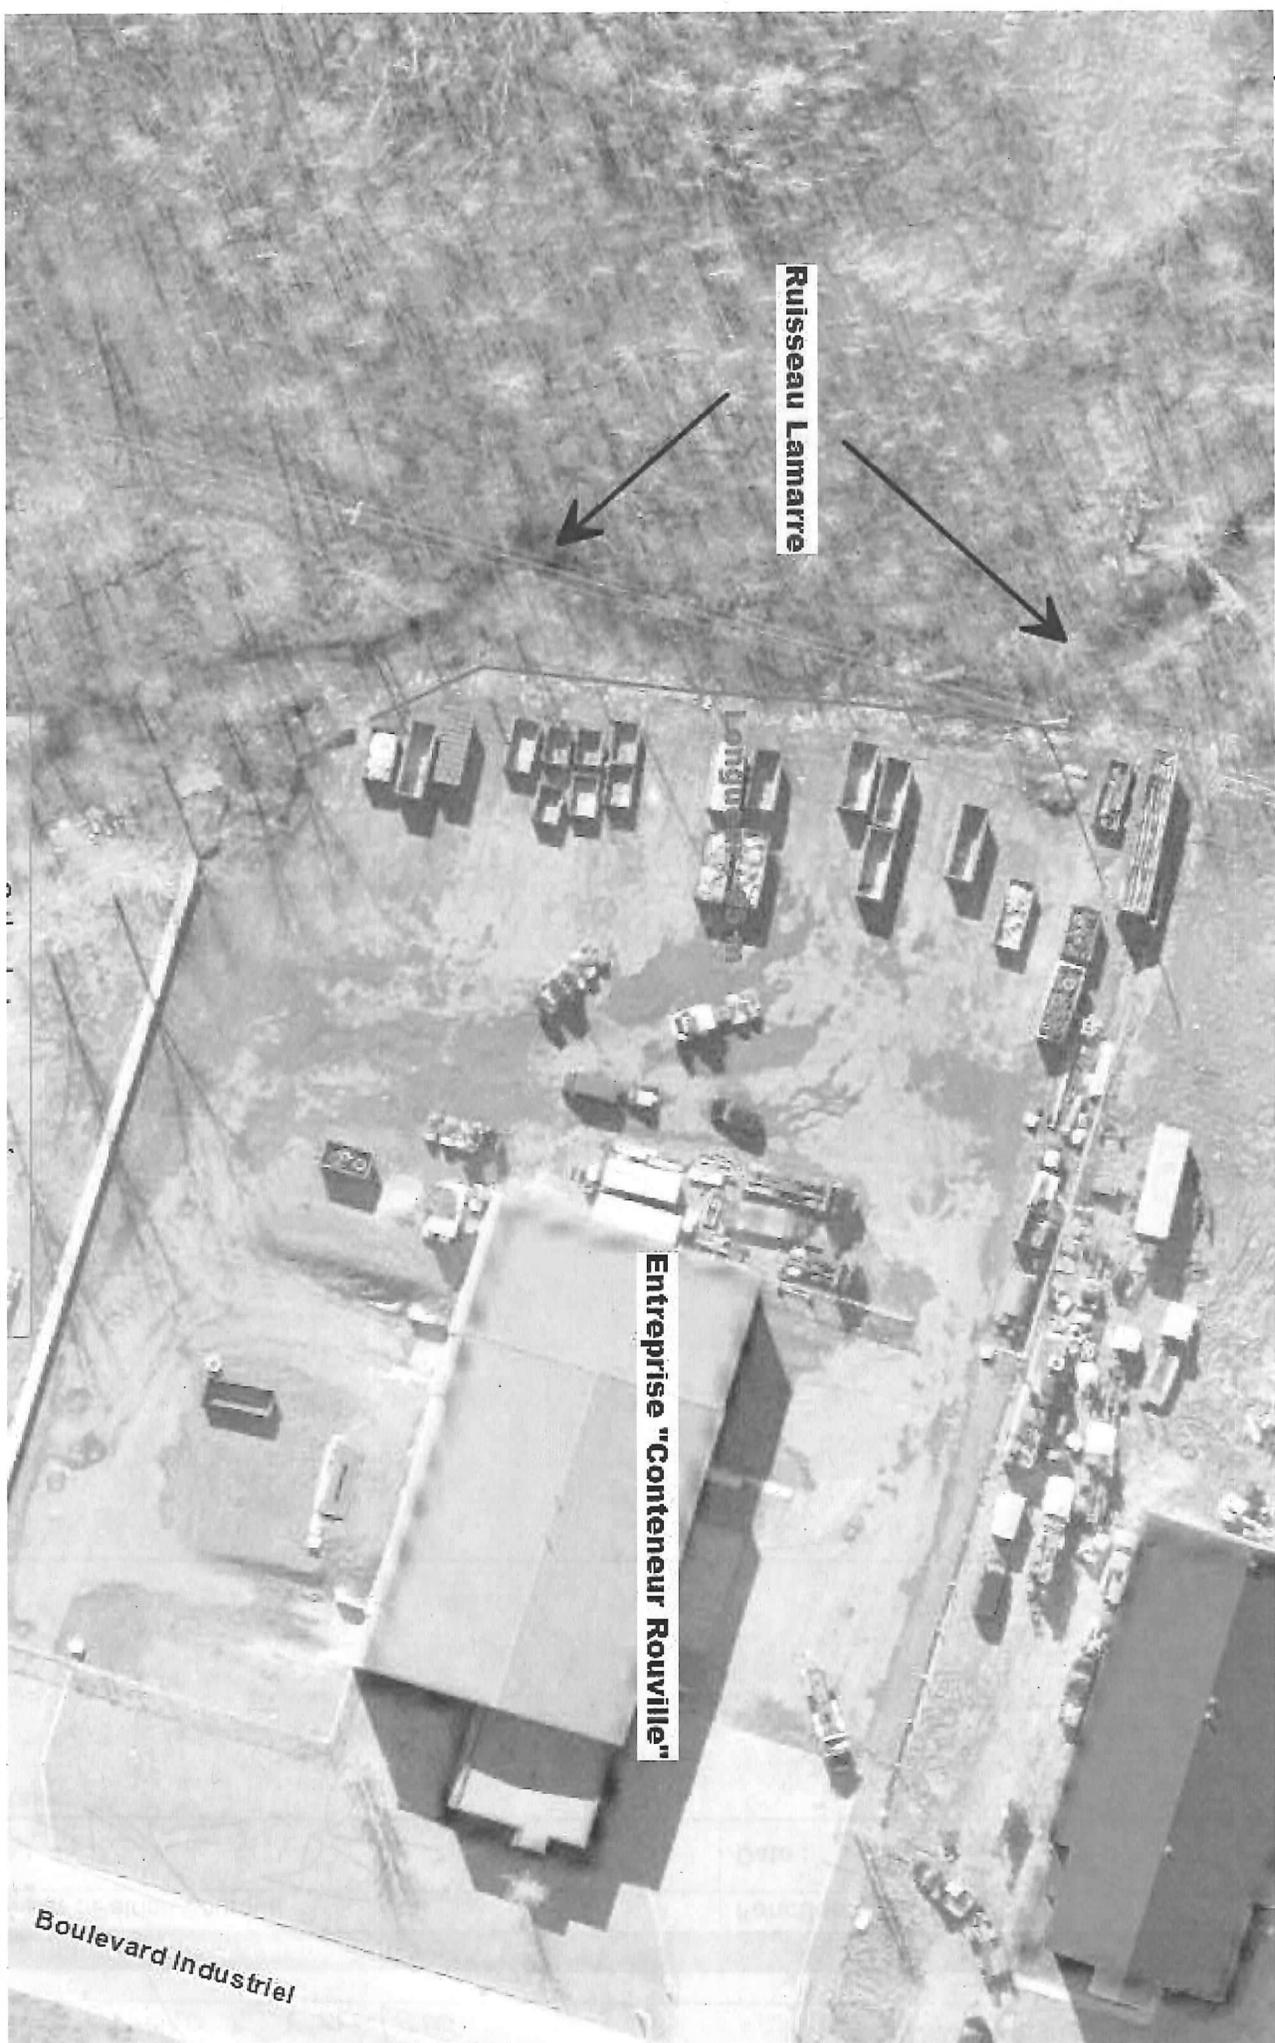
ScreenShot002.jpg

Localisation de l'entreposage en rive du ruisseau Lamarre par l'entreprise Conteneur Rouville (* les conteneurs sont plus près de la rive que sur la photo-aérienne qui date de 2005)

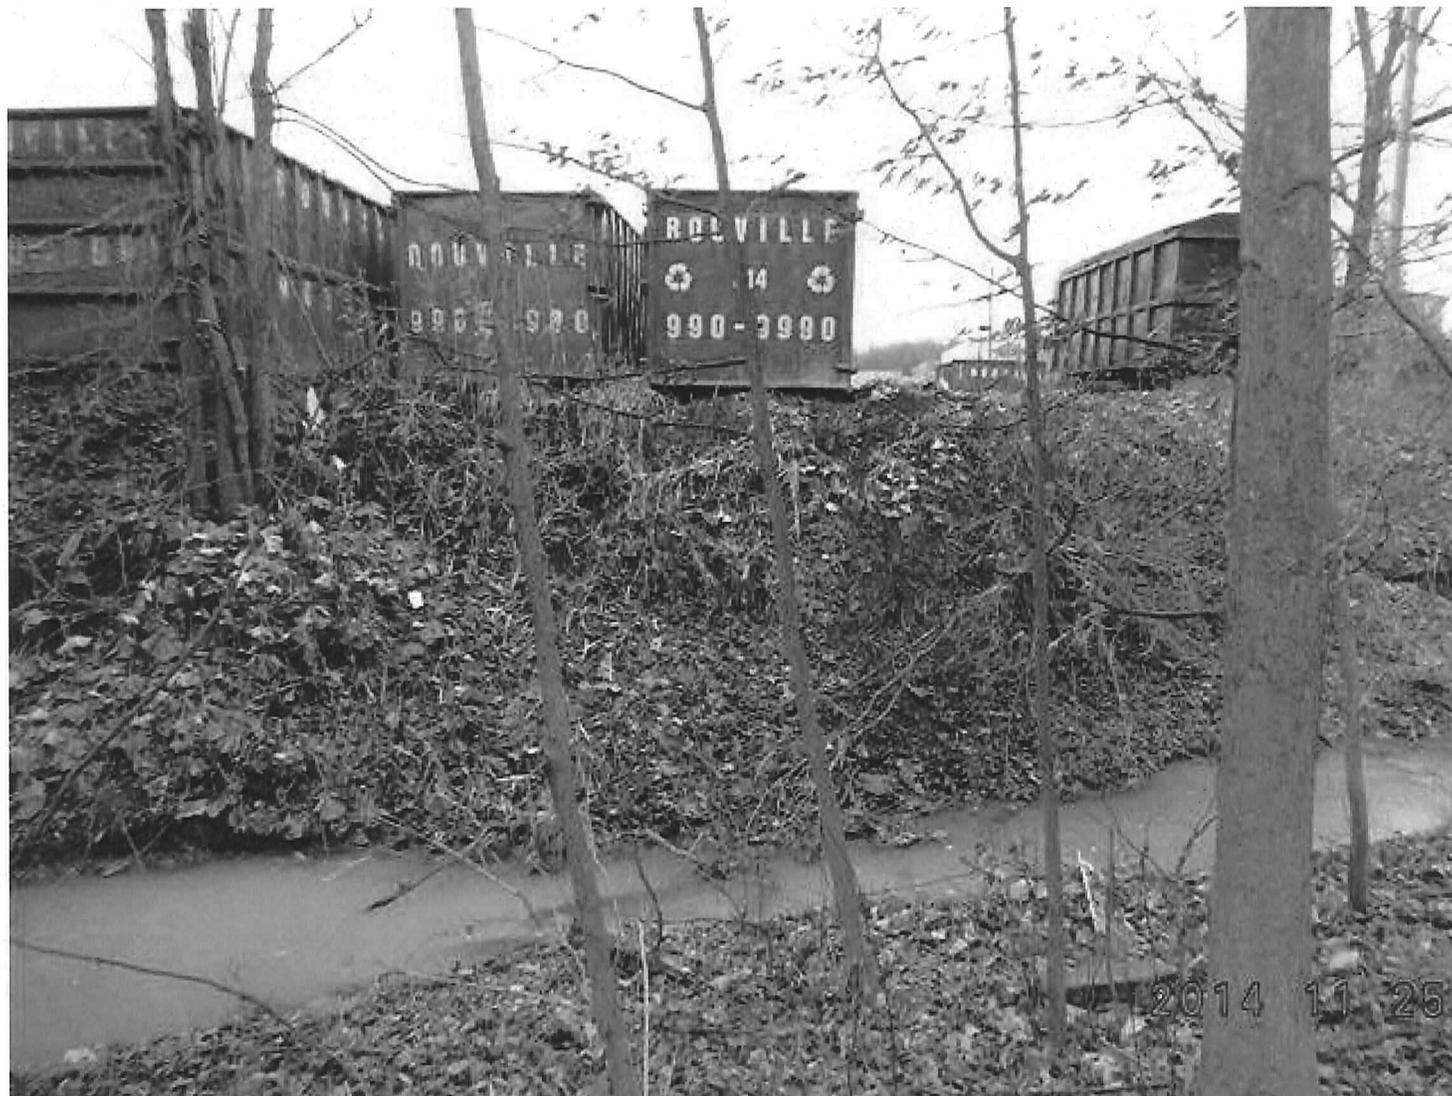
DSC02683 (Small).JPG

Entreposage de conteneur en rive du ruisseau Lamarre

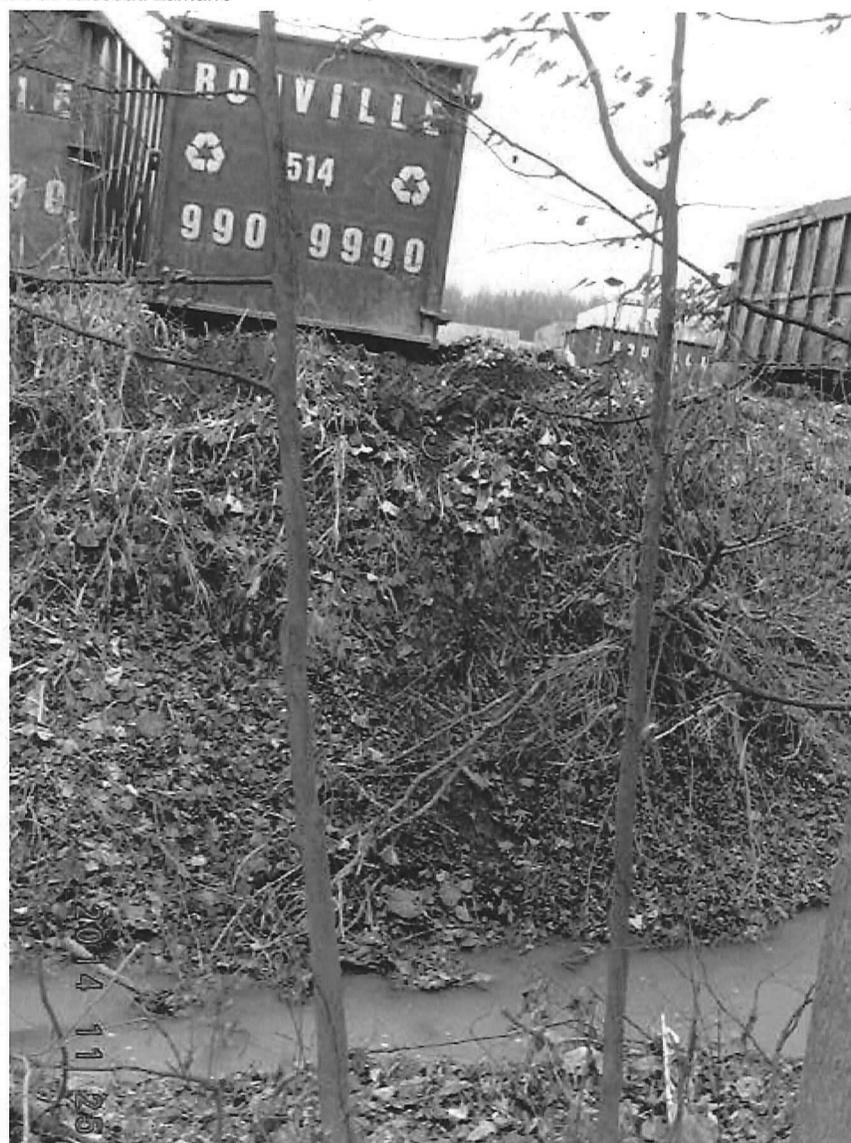
DSC02684 (Small).JPG

Entreposage de conteneur en rive du ruisseau Lamarre

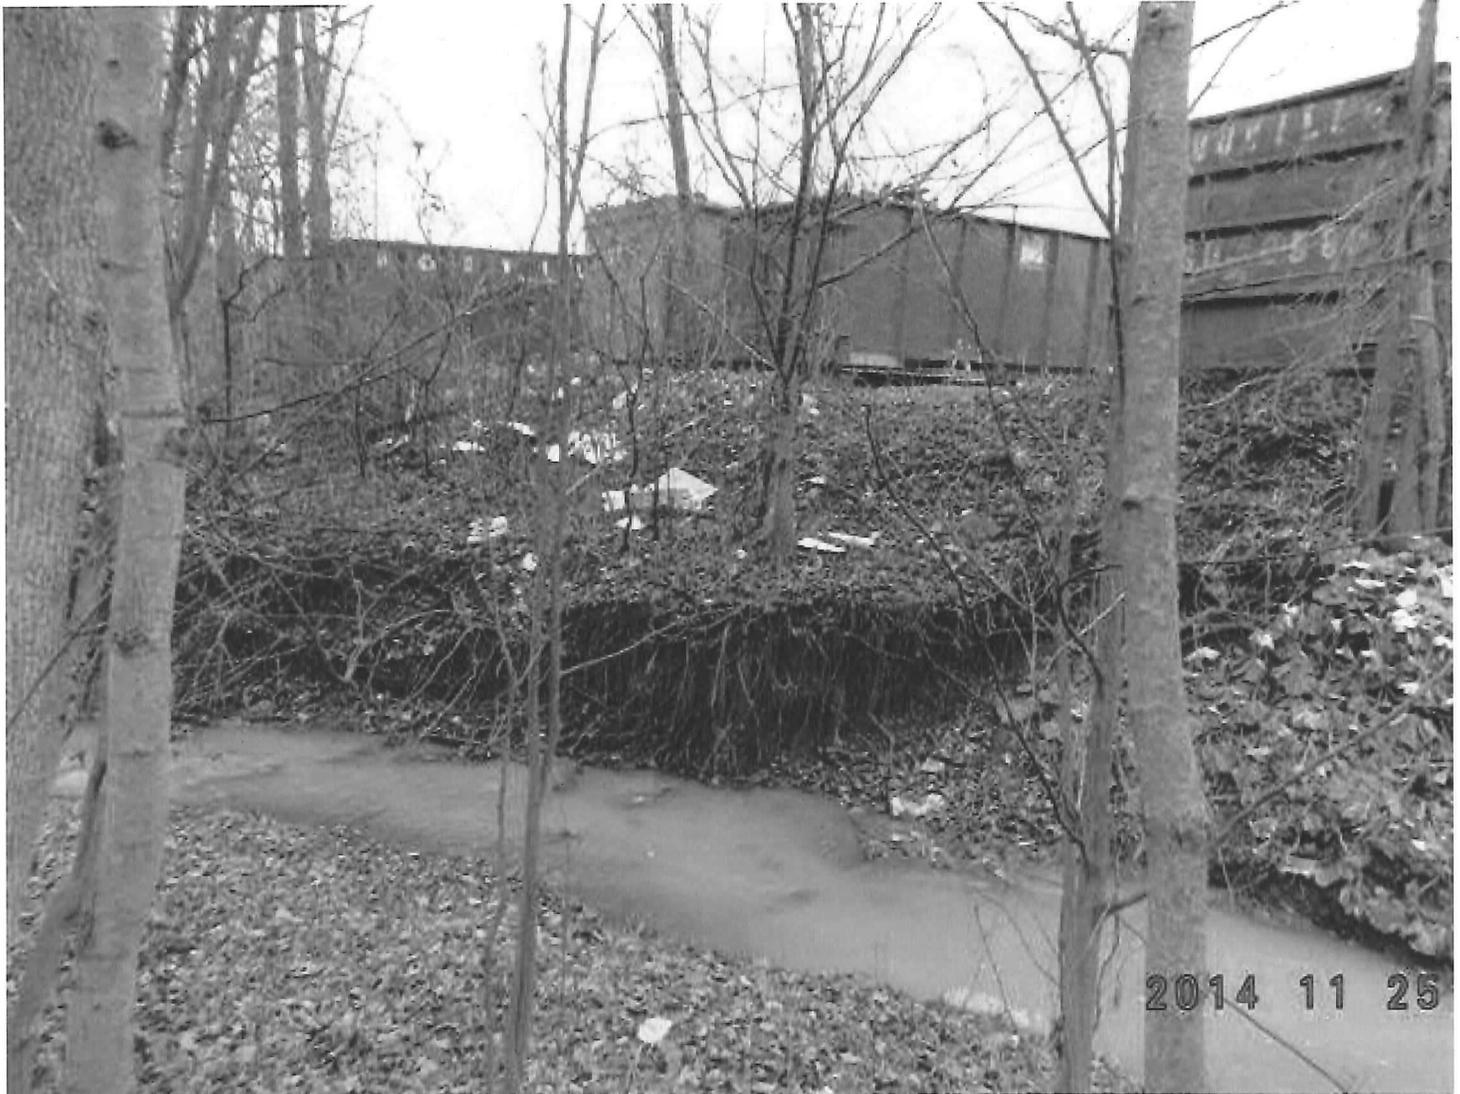
DSC02685 (Small).JPG

Entreposage de conteneur en rive du ruisseau Lamarre

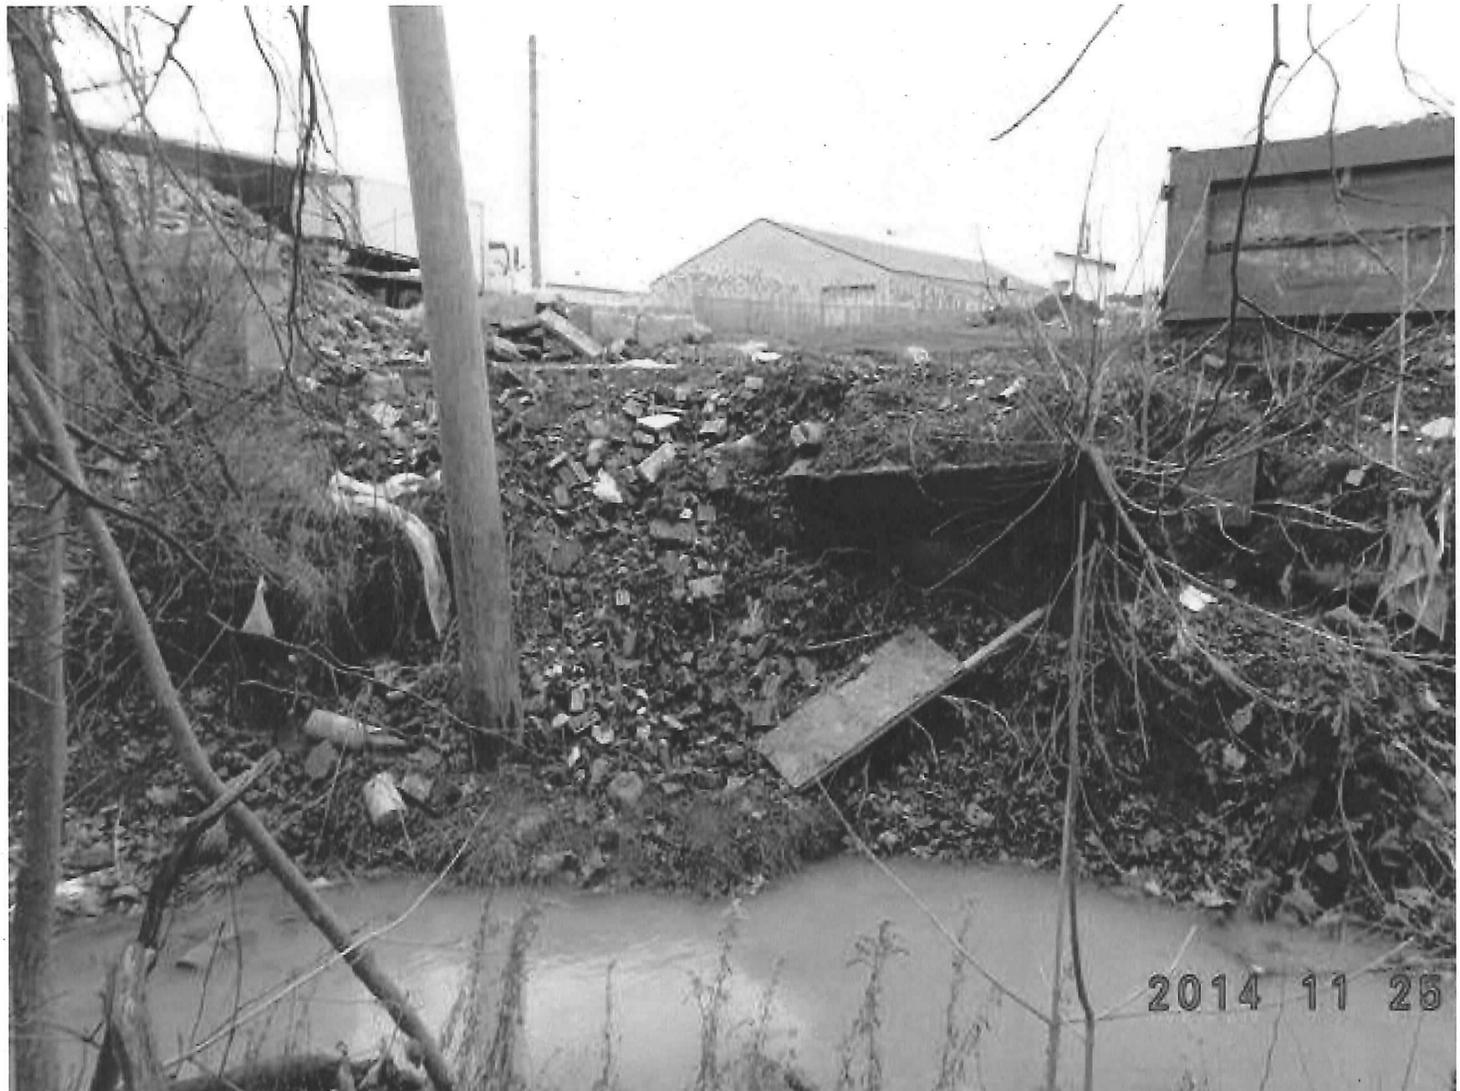
DSC02689 (Small).JPG

Matières résiduelles en rive et littoral du ruisseau Lamarre

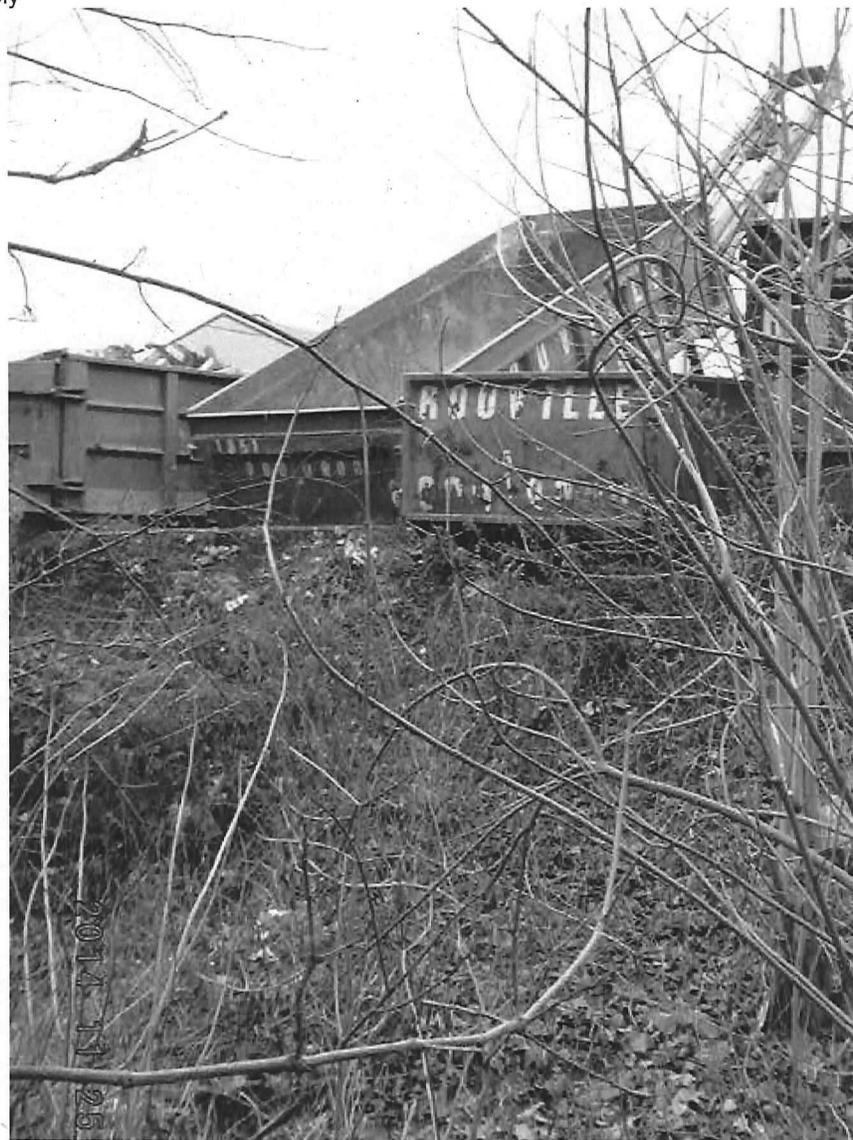
DSC02696 (Small).JPG

Conteneur qui se fait stationner pendant mon inspection
