De: Accès à l'information - Montérégie
Envoyé: 13 août 2021 18:01
À:
Objet: Demande d'accès n°200759331 - Courriel réponse
Pièces jointes: Avis de recours.pdf; A- Art. 23 et 24_2020.pdf; A- Art. 53 et 54_2020.pdf

1 Identification

N° intervention : 300983056 Type d'intervention : Inspection pour suivi de manquement
N° gestion documentaire : 7430-16-01-0403300 N° du rapport d'inspection : 401317179
N° demande : 200364470 Type de demande : Programme de contrôle
But de l'inspection : Chambly, entreposage de conteneur en rive du cours d'eau Lamarre

Lieu inspecté
Nom du lieu : Entreposage rive cours d'eau Lamarre
Nom usuel du lieu : Conteneur Rouville
N° du lieu : X2152590 Type de lieu : berge, rive
Localisation du lieu inspecté :
Cadastre du Québec : 2663744
Coordonnées géographiques du lieu (GÉO NAD 83 degrés décimaux) : 45,420100000000:-73,280800000000

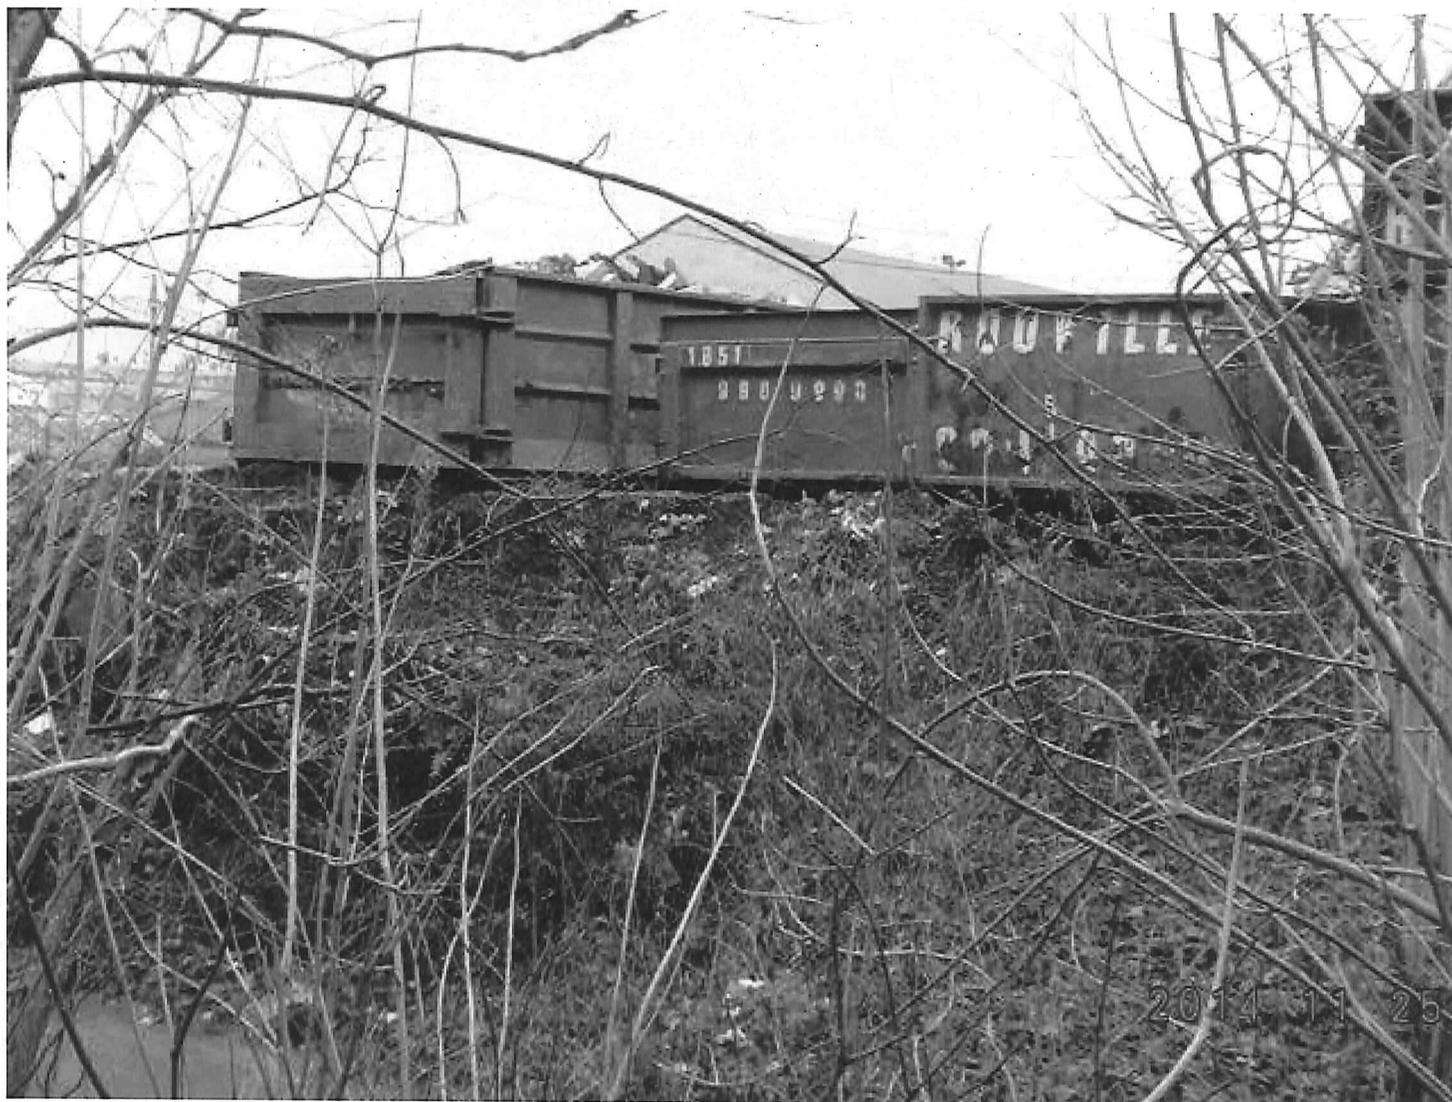
DSC02697 (Small).JPG

Conteneur qui est stationné. Photo prise quelques secondes plus tard.

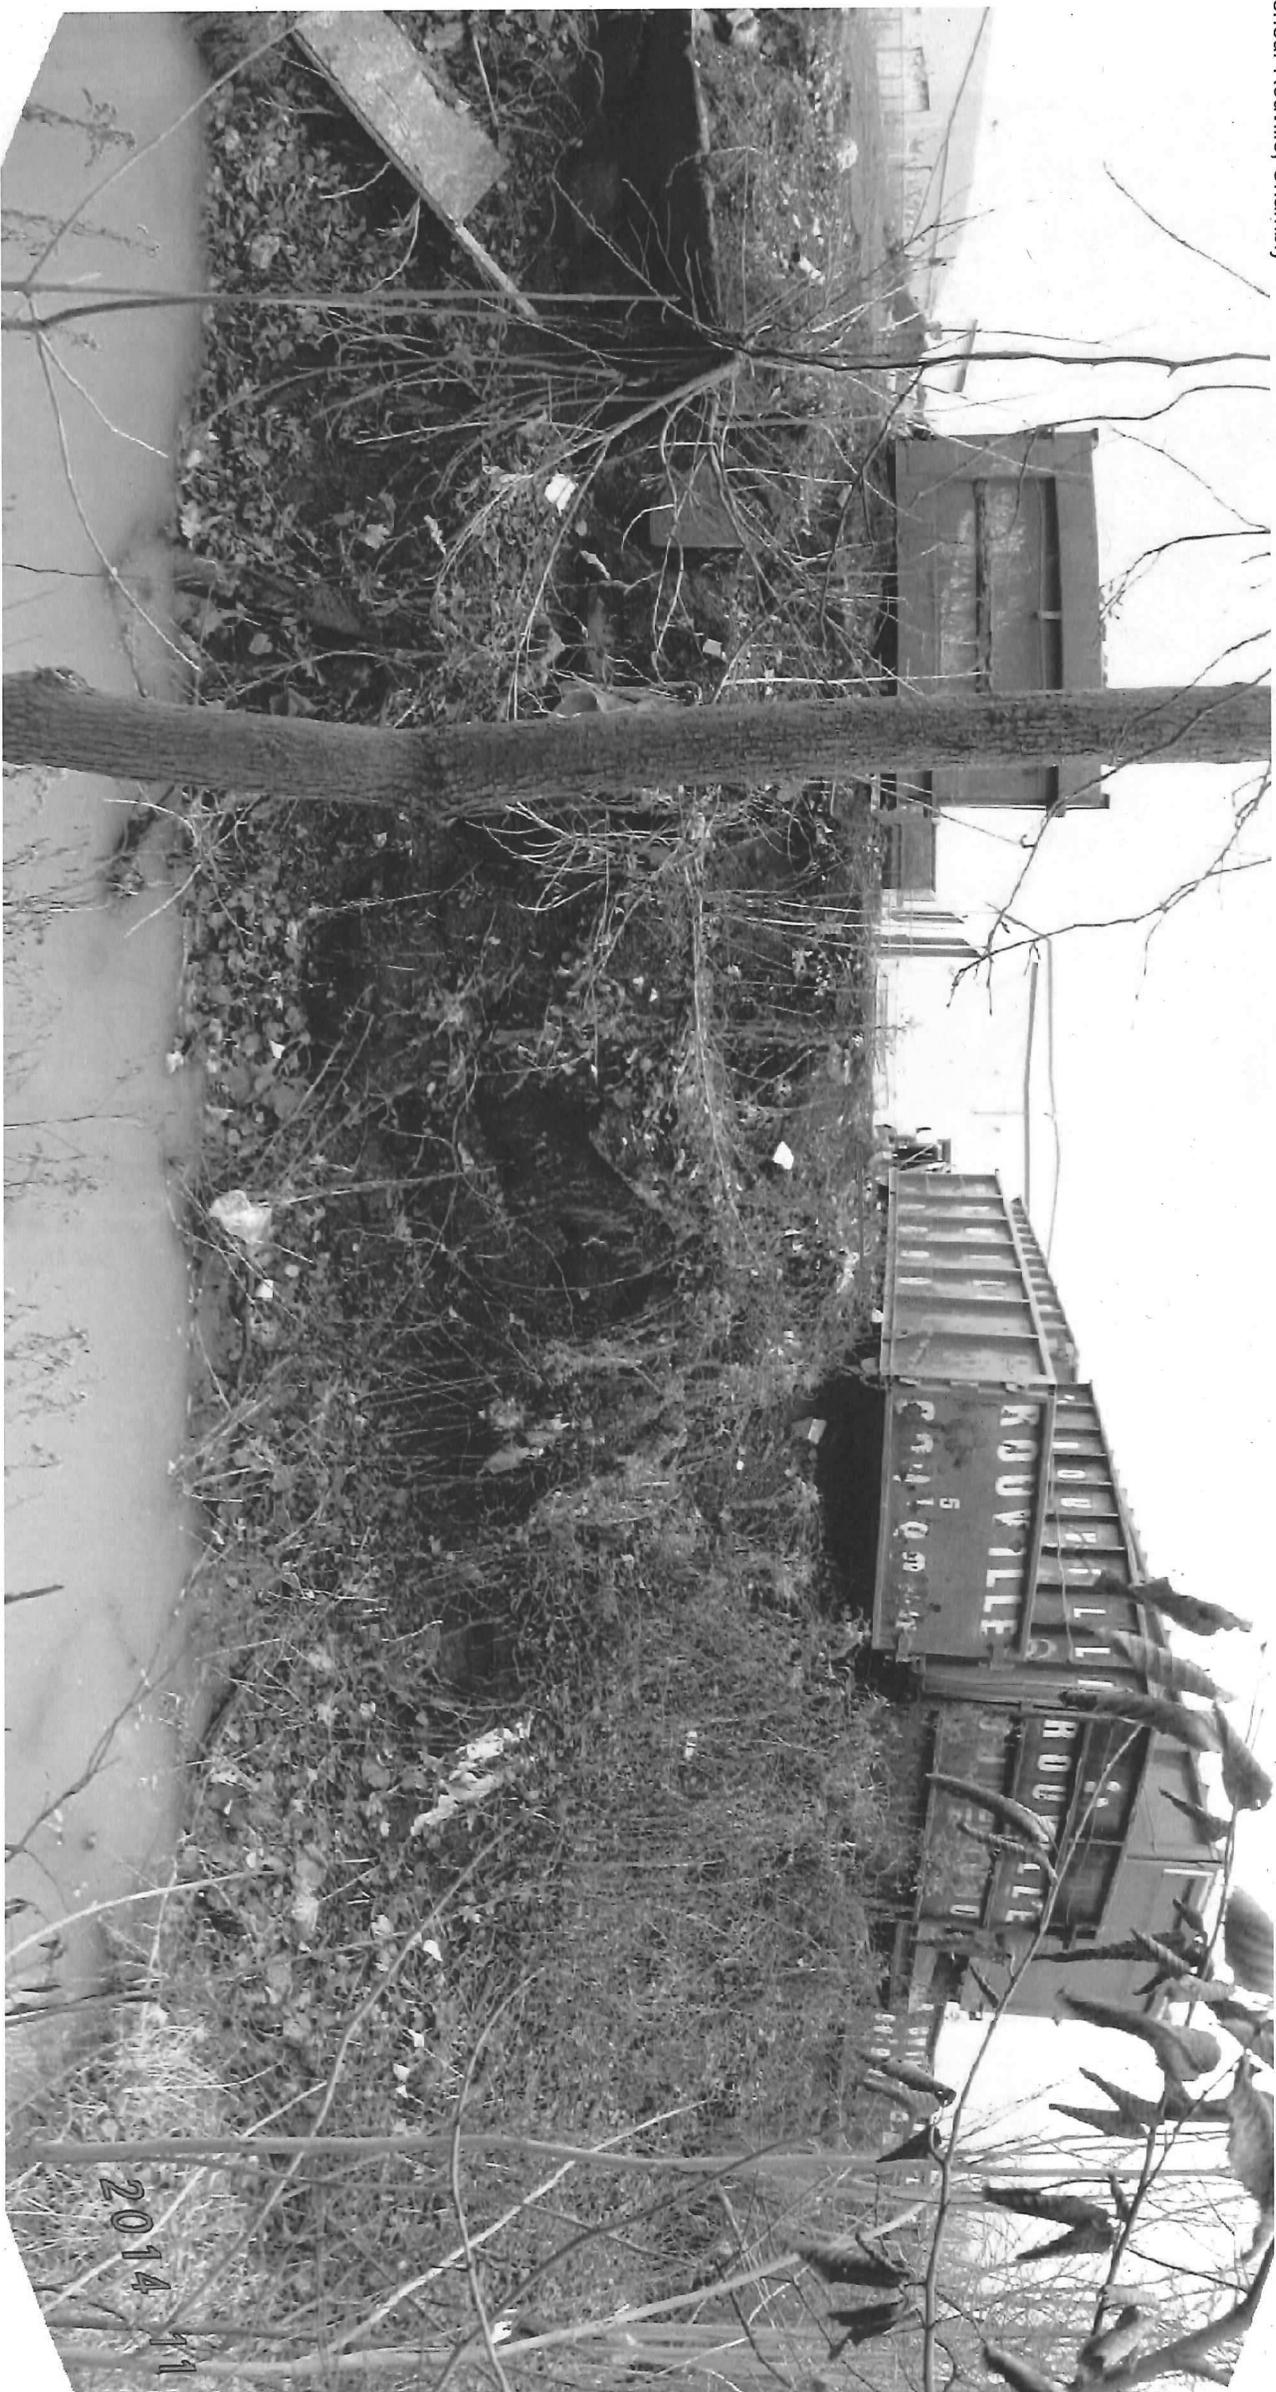
Stitched_003.JPG

Panoramique de 2 photos démontrant les conteneurs qui sont entreposés en rive. Détail de l'instabilité de l'entreposage d'un conteneur.

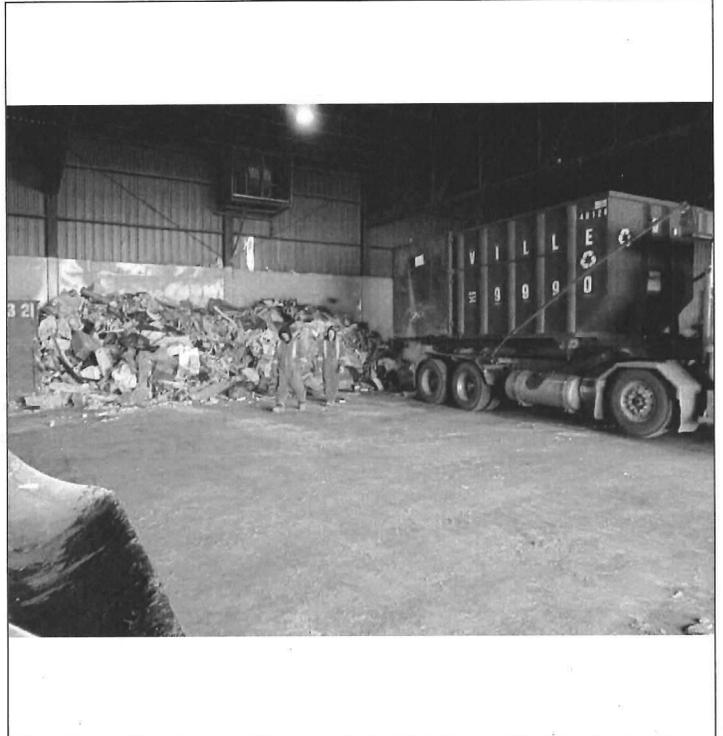
IMG_0973.JPG
Matières résiduelles non-triées

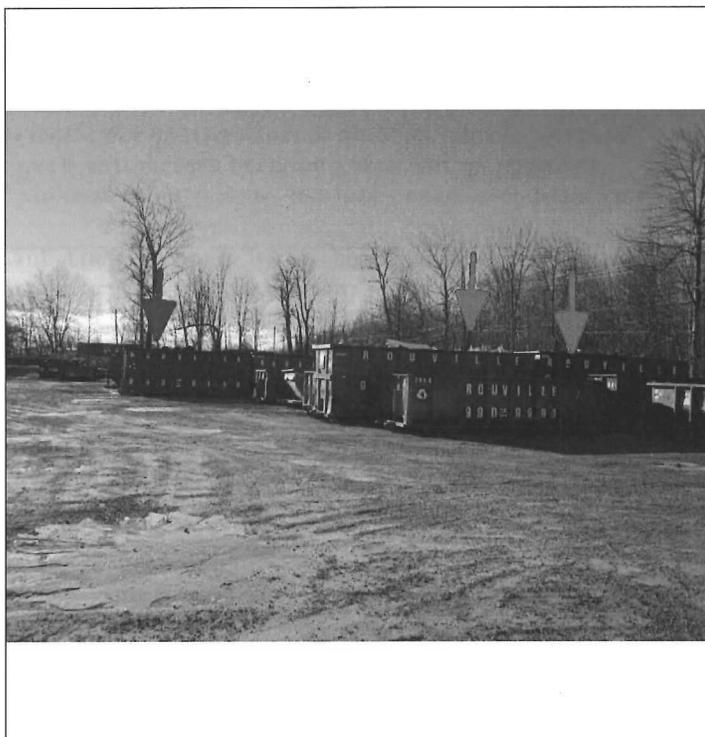
IMG_0976.JPG
Rouge: matières résiduelles non-triées, Bleu: pneus

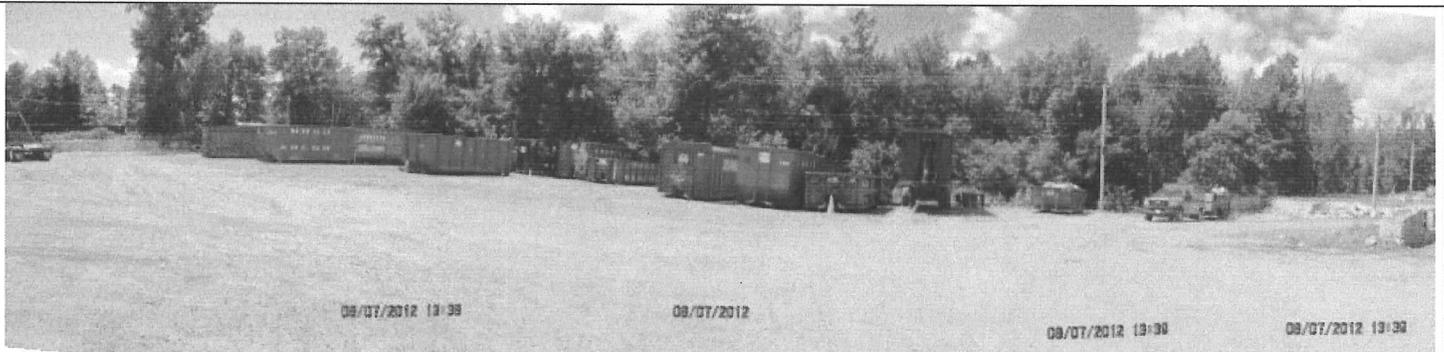
Panorama no : 2

Description : Entreposage de conteneurs vides à l'extérieur du bâtiment.

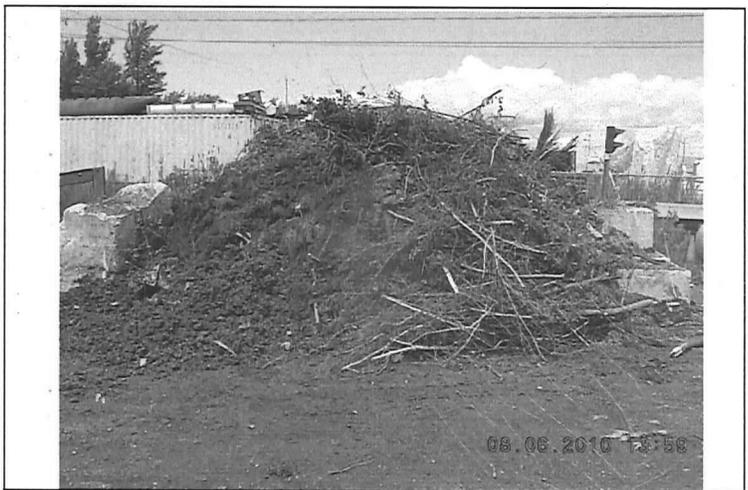
Photo # : 8
Réf. Numérique : 3148
Date : 2010-06-08

Un amas de branches d'un volume d'environ 40m³ est présent à l'extérieur du bâtiment près de la balance

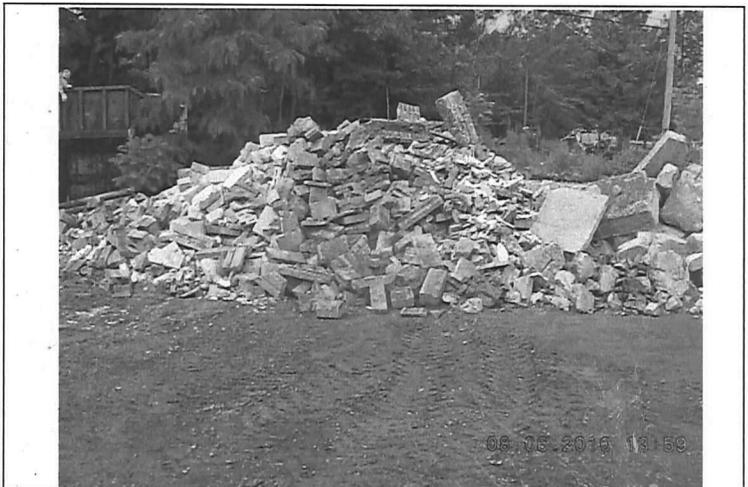
Photo # : 9
Réf. Numérique : 3149
Date : 2010-06-08

Un amas de résidus de béton d'un volume d'environ 60m³ est présent entreposé sur le sol dans le secteur nord du site à l'extérieur du bâtiment

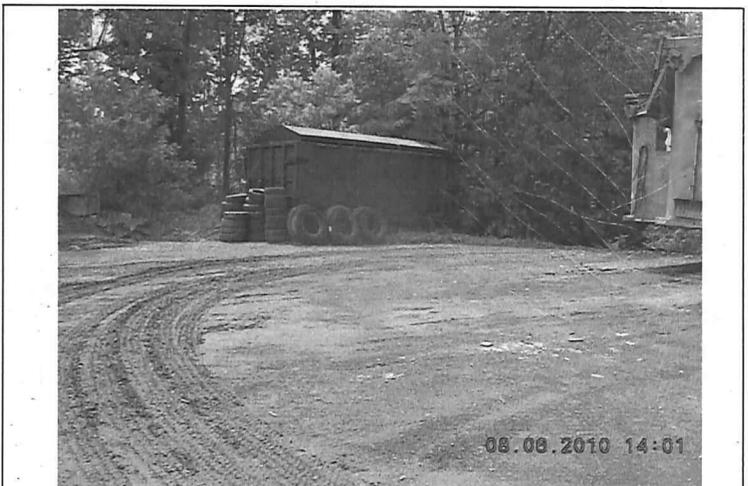
Photo # : 10
Réf. Numérique : 3153
Date : 2010-06-08

Une douzaine de pneus sont empilés dans le secteur sud ouest du site à l'extérieur du bâtiment
