RAPPORT D'INSPECTION

Centre de contrôle environnemental du Québec

Direction régionale de la Montérégie - secteur industriel  
Région : Montérégie

955 boulevard Saint-Luc, Saint-Jean-sur-Richelieu

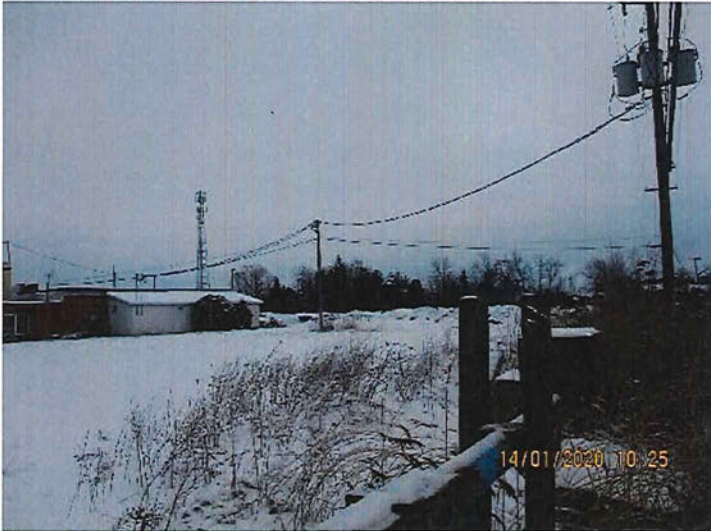
IMG\_0003.JPG

La barrière à l'entrée est fermée et la cour n'est pas déneigée. (IMG\_0003-4-5.JPG)

Vue vers l'est

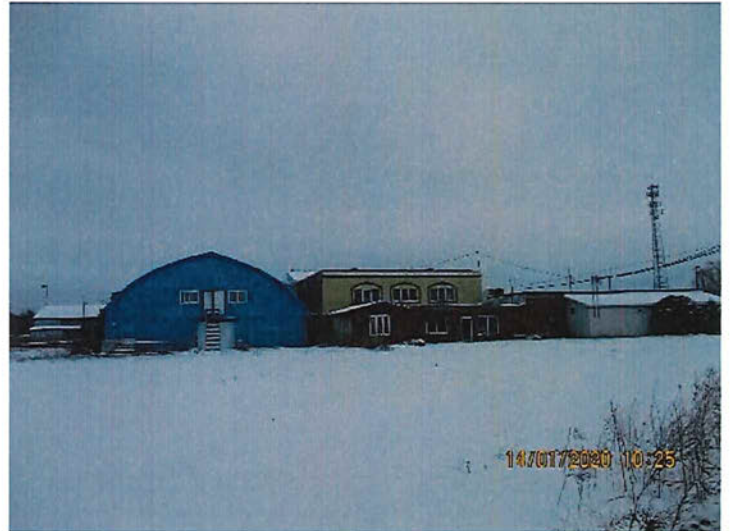
IMG\_0004.JPG

Vue vers le nord

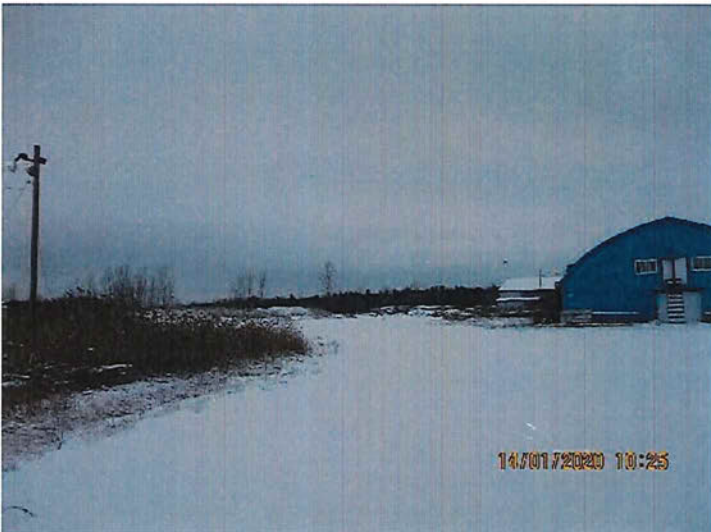
IMG\_0005.JPG

À l'est du bâtiment, les tas de sol sont visibles sous la neige. À l'ouest, on voit les panneaux de béton derrière l'immeuble. (IMG\_0005.JPG) (Annexe 2)

Vue vers le nord-ouest

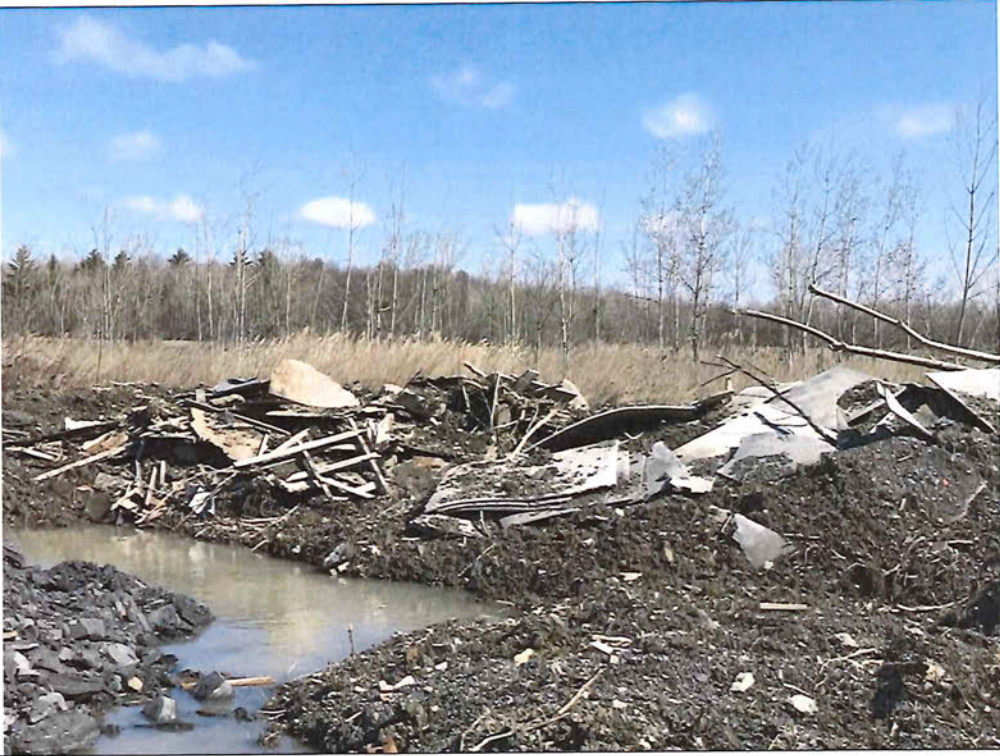
IMG\_0517.JPG

Présence de matière résiduelle sur le terrain

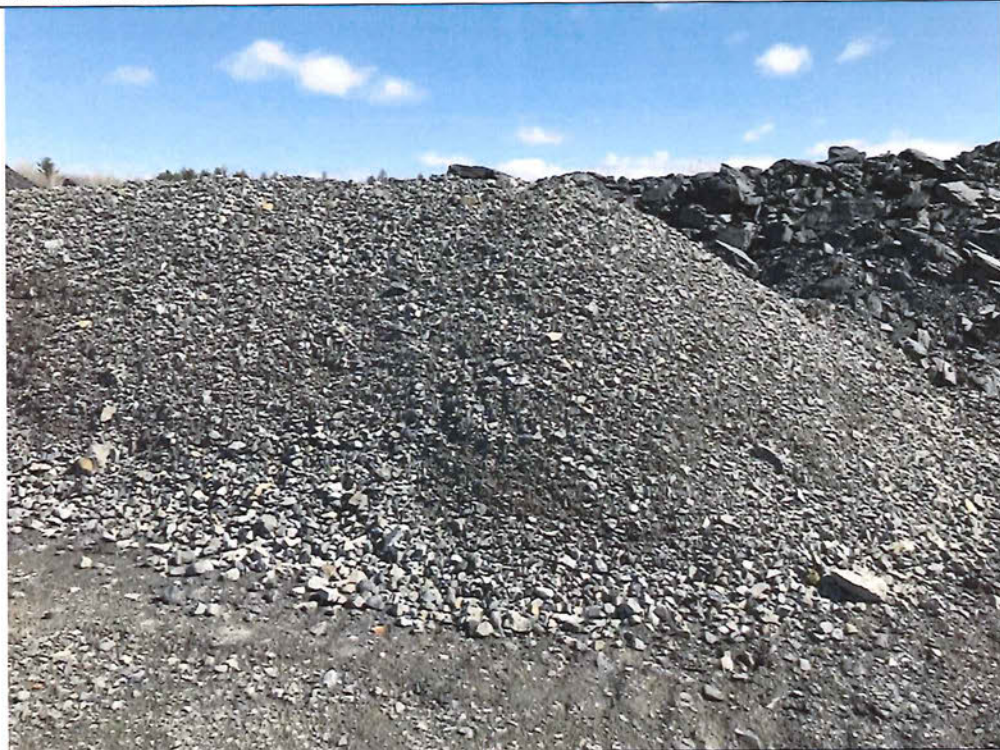
IMG\_0529.JPG

Présence de résidus de CRD

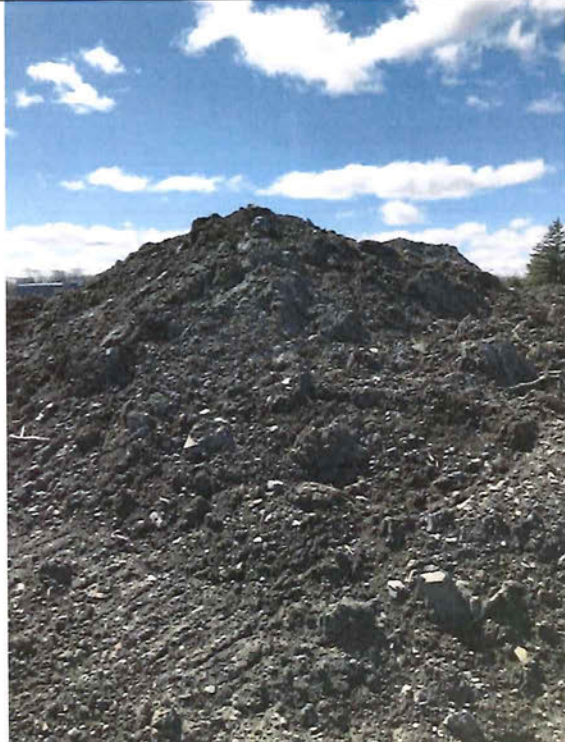
IMG\_0532.JPG

Dépôt de remblai

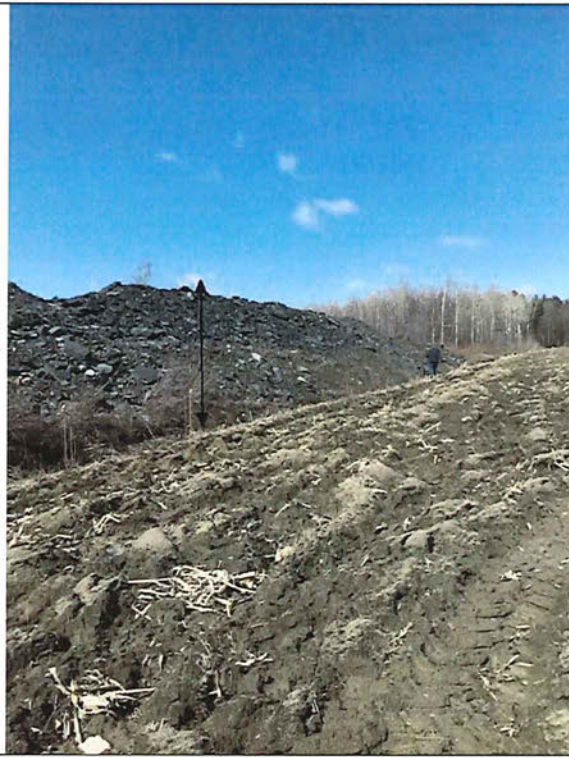
IMG\_0547.JPG  
Épaisseur du remblai

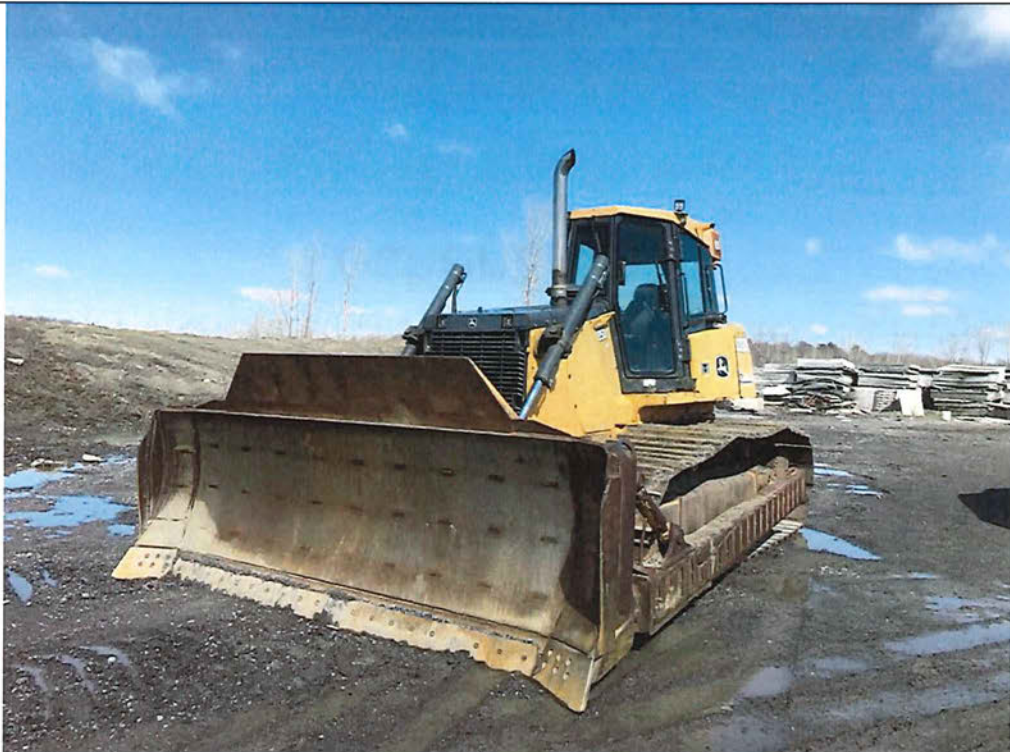
IMG\_0553.JPG  
Présence d'un tracteur sur chenilles

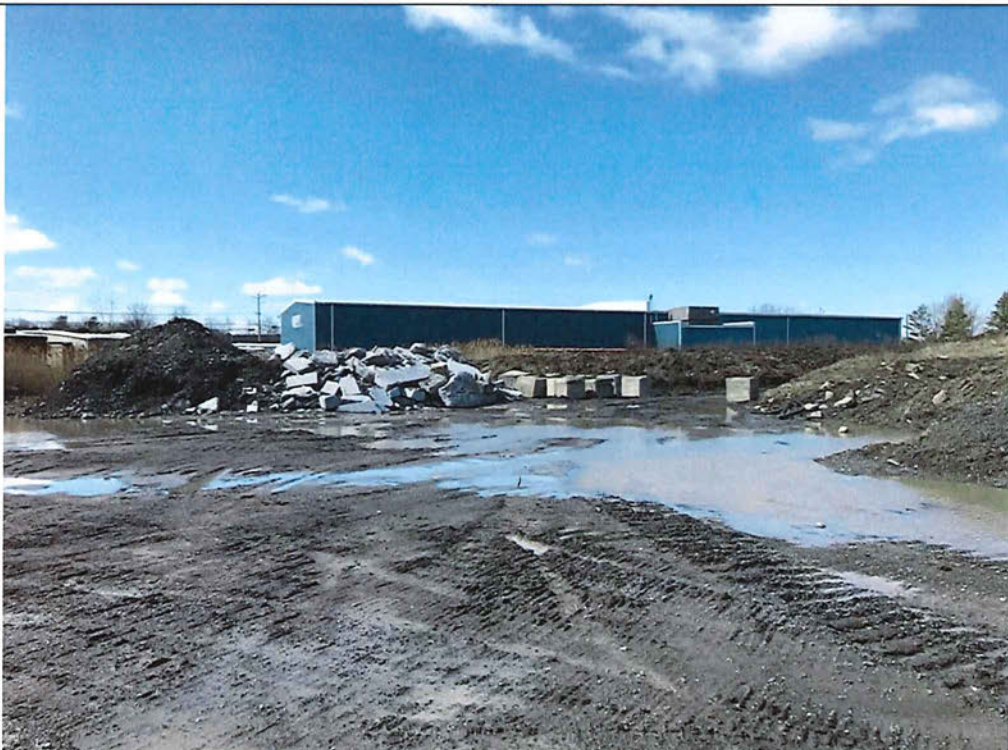
IMG\_0554.JPG  
Résidus de CRD
