Objet : Demande d'accès à l'information - 200778563

1.1 Demande		<input type="checkbox"/> SO
N° de demande : 200645107	Type de demande : Plainte à caractère environnemental	
Objet de la demande : Dépôts de neige improvisés sur la rue Douglas-B.Floreani

1.2 Intervention	
N° d'intervention : 301374959	Type d'intervention : Inspection
N° de gestion doc. : 7316-06-01-00188-01	N° de document : 401793941
But de l'intervention : M-PL/ Montréal (Saint-Laurent)/ 6507131 Canada Inc. et Corporation de Développement Nordic Inc. Vérifier si les activités de dépôt de neiges usées sur un terrain non-autorisé se poursuivent

Neiges usées sur terrain non-autorisé/ lot 1 163 711

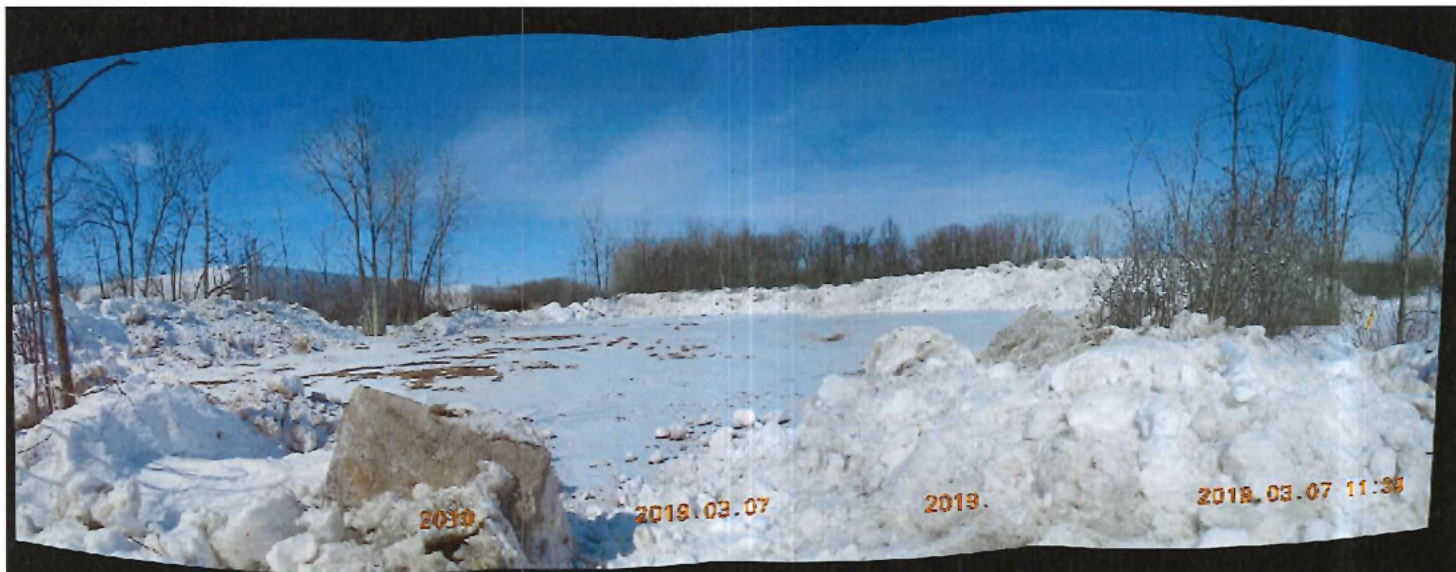
1. Prise de vue générale du site

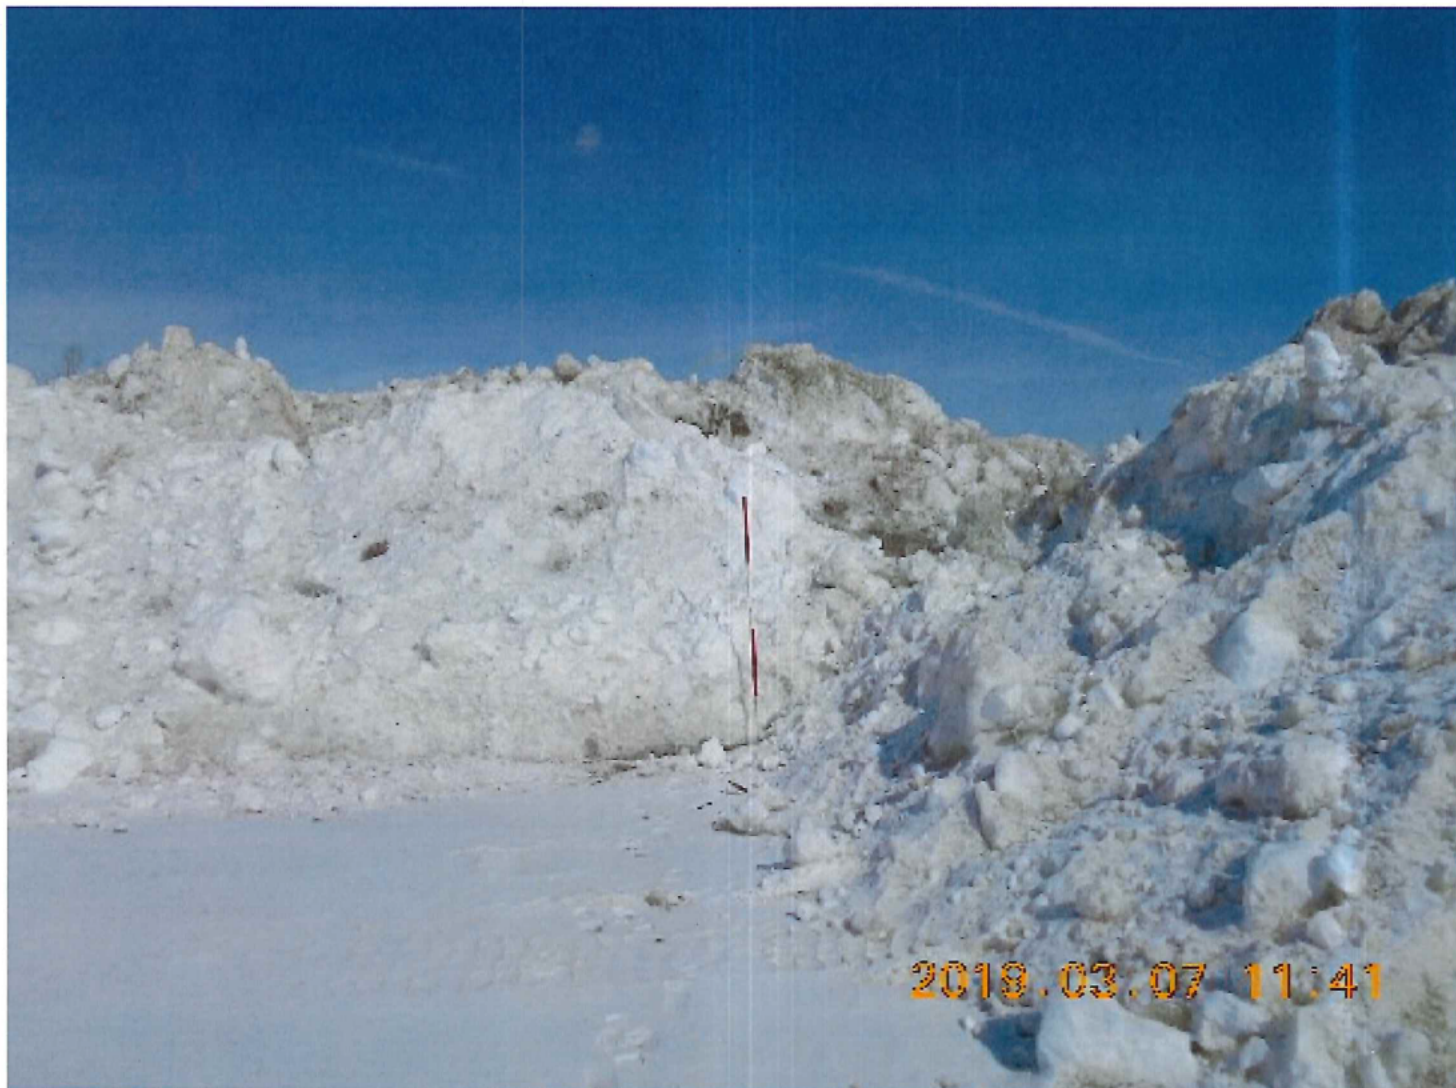
2. Estimation de la hauteur des neiges usées accumulées sur le lot 1 163 711 à l'aide d'un javelot gradué de 6 pieds. Hauteur estimée entre 7 et 8 pieds (un peu moins de 1.5x). GPS 148

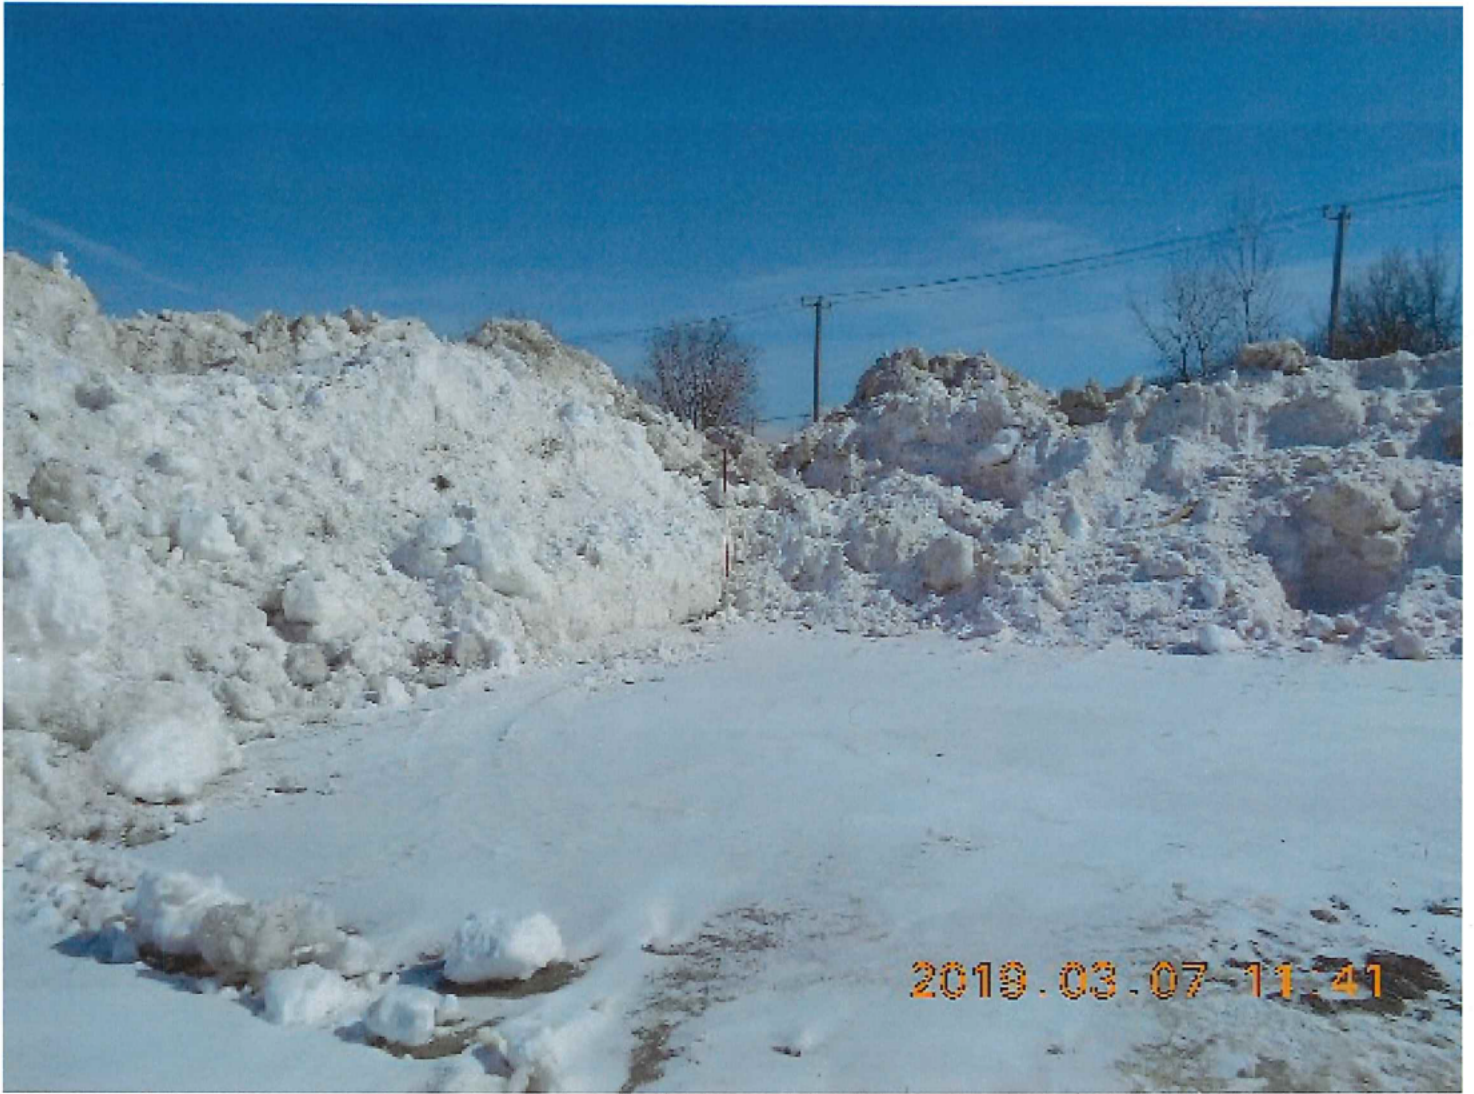
3. Estimation de la hauteur des neiges usées accumulées sur le lot 1 163 711 à l'aide d'un javelot gradué de 6 pieds. Hauteur estimée entre 7 et 8 pieds (un peu moins de 1.5x). GPS 148

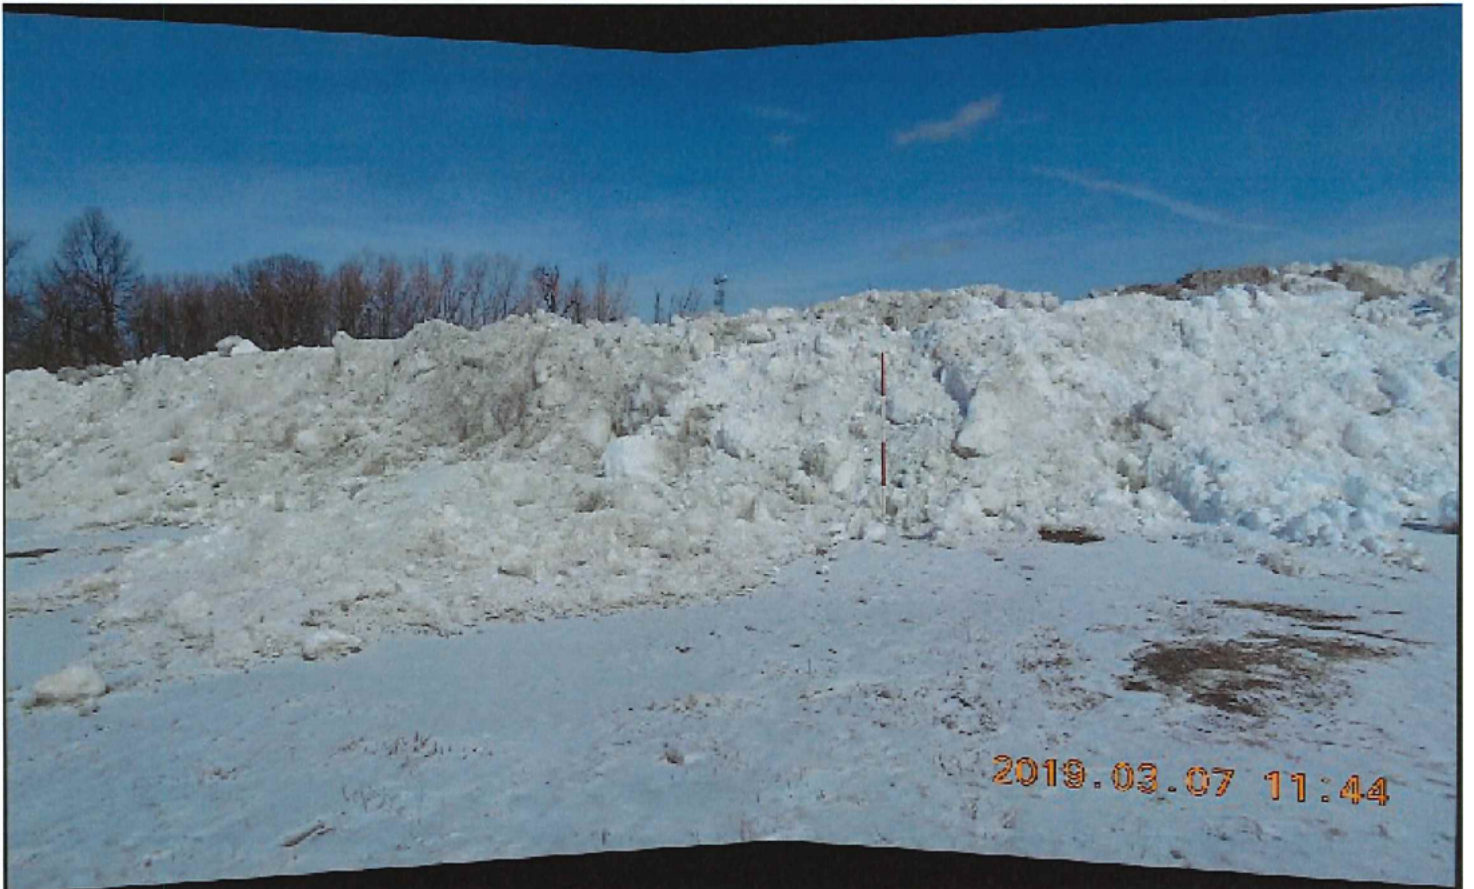
4. Idem. GPS 149

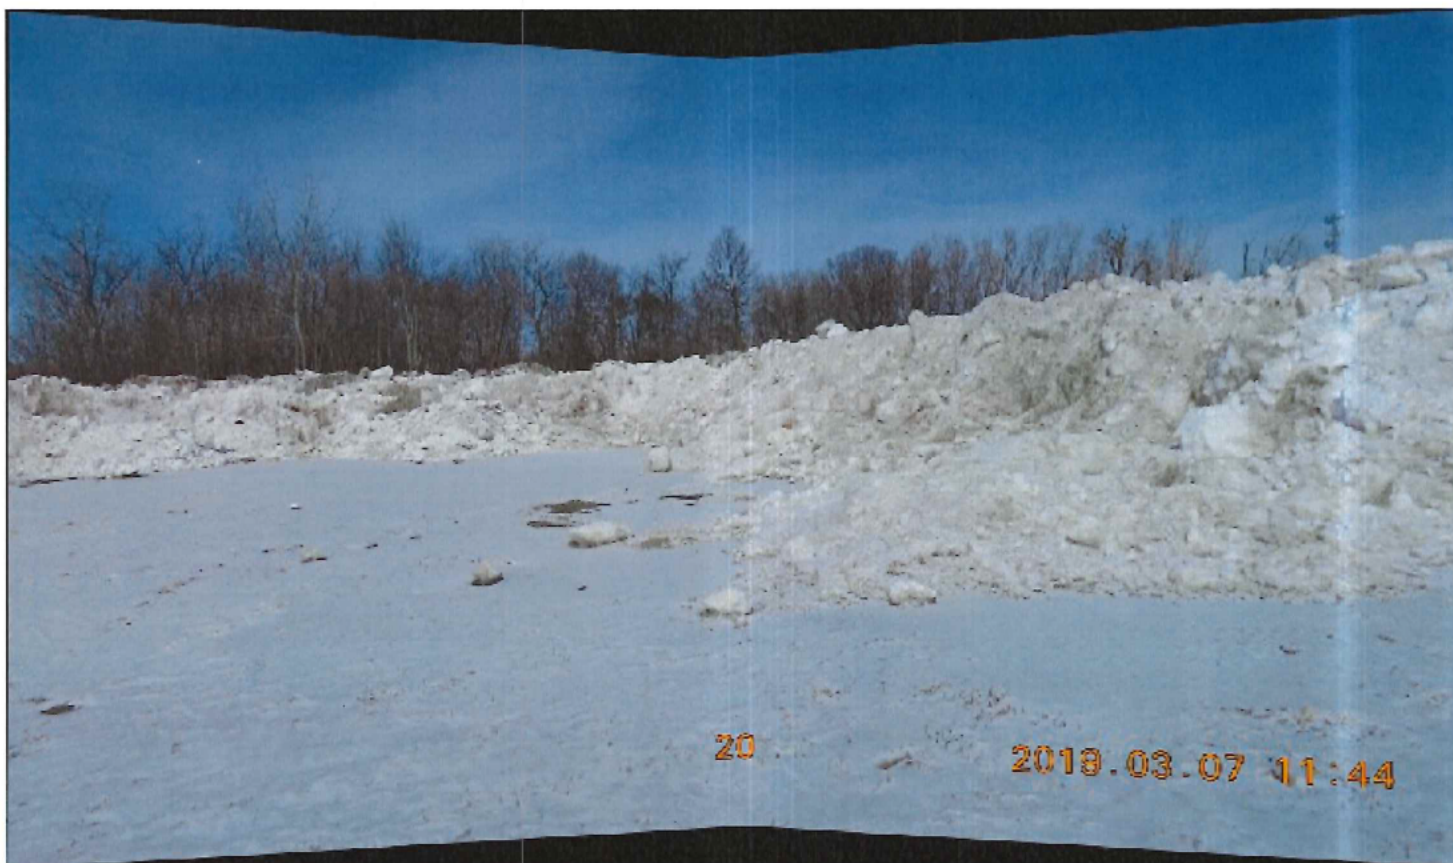
5. Prise de vue a partir GPS 149 vers GPS 150

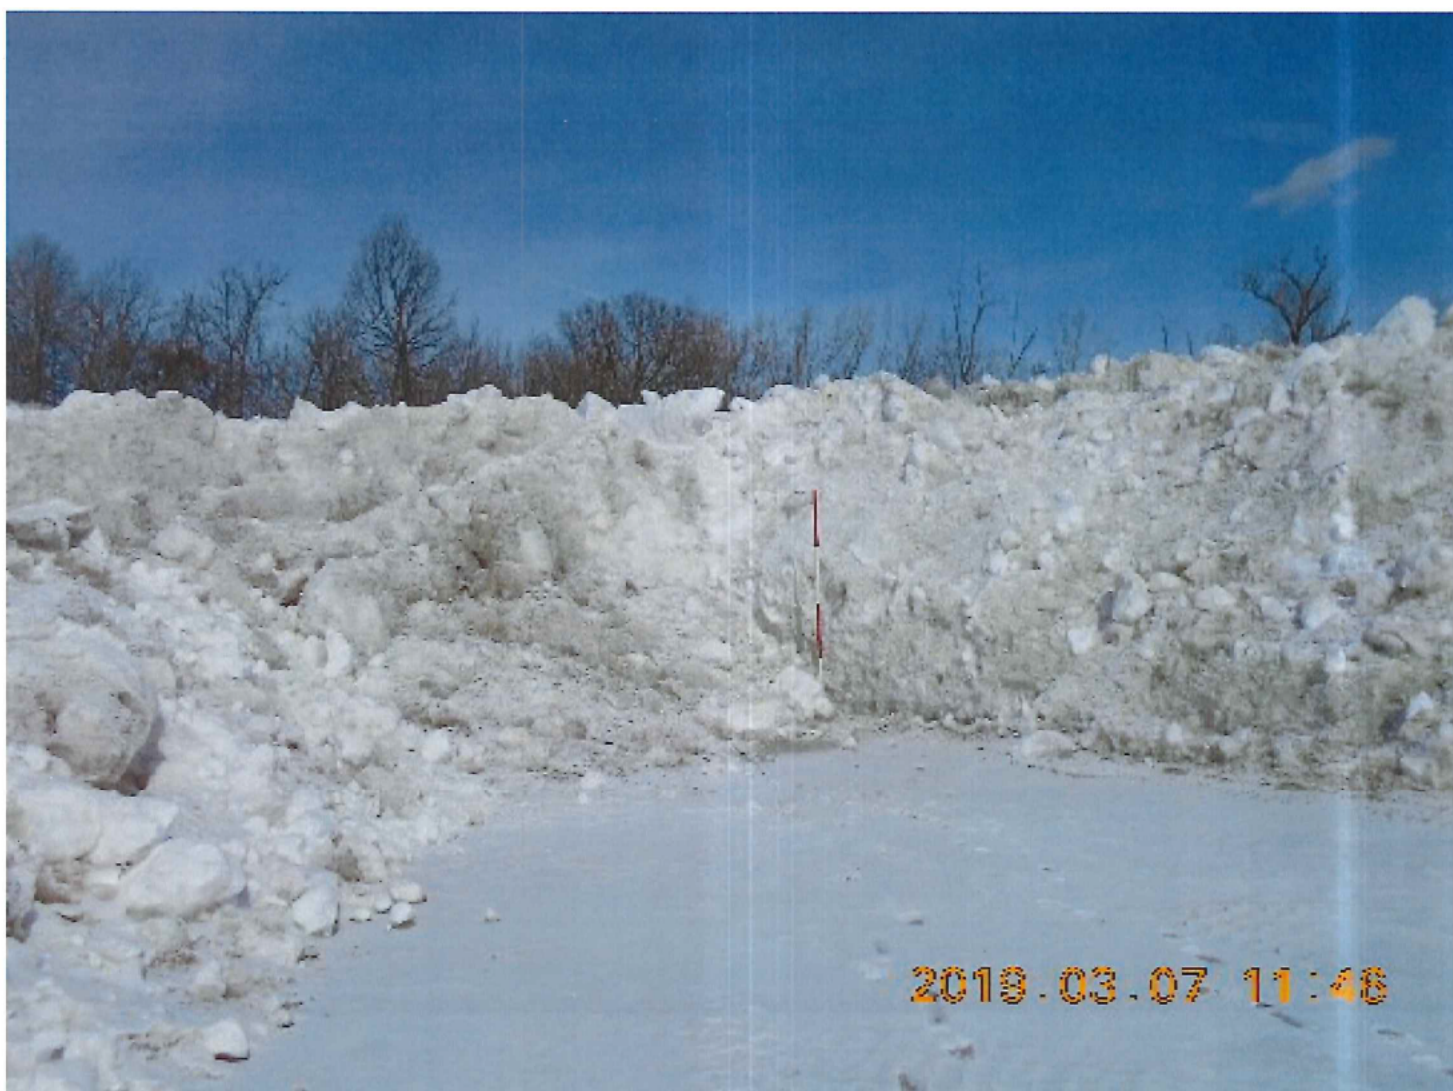
6. Estimation de la hauteur des neiges usées accumulées sur le lot 1 163 711 à l'aide d'un javelot gradué de 6 pieds. Hauteur estimée entre 7 et 8 pieds (un peu moins de 1.5x) GPS 150.

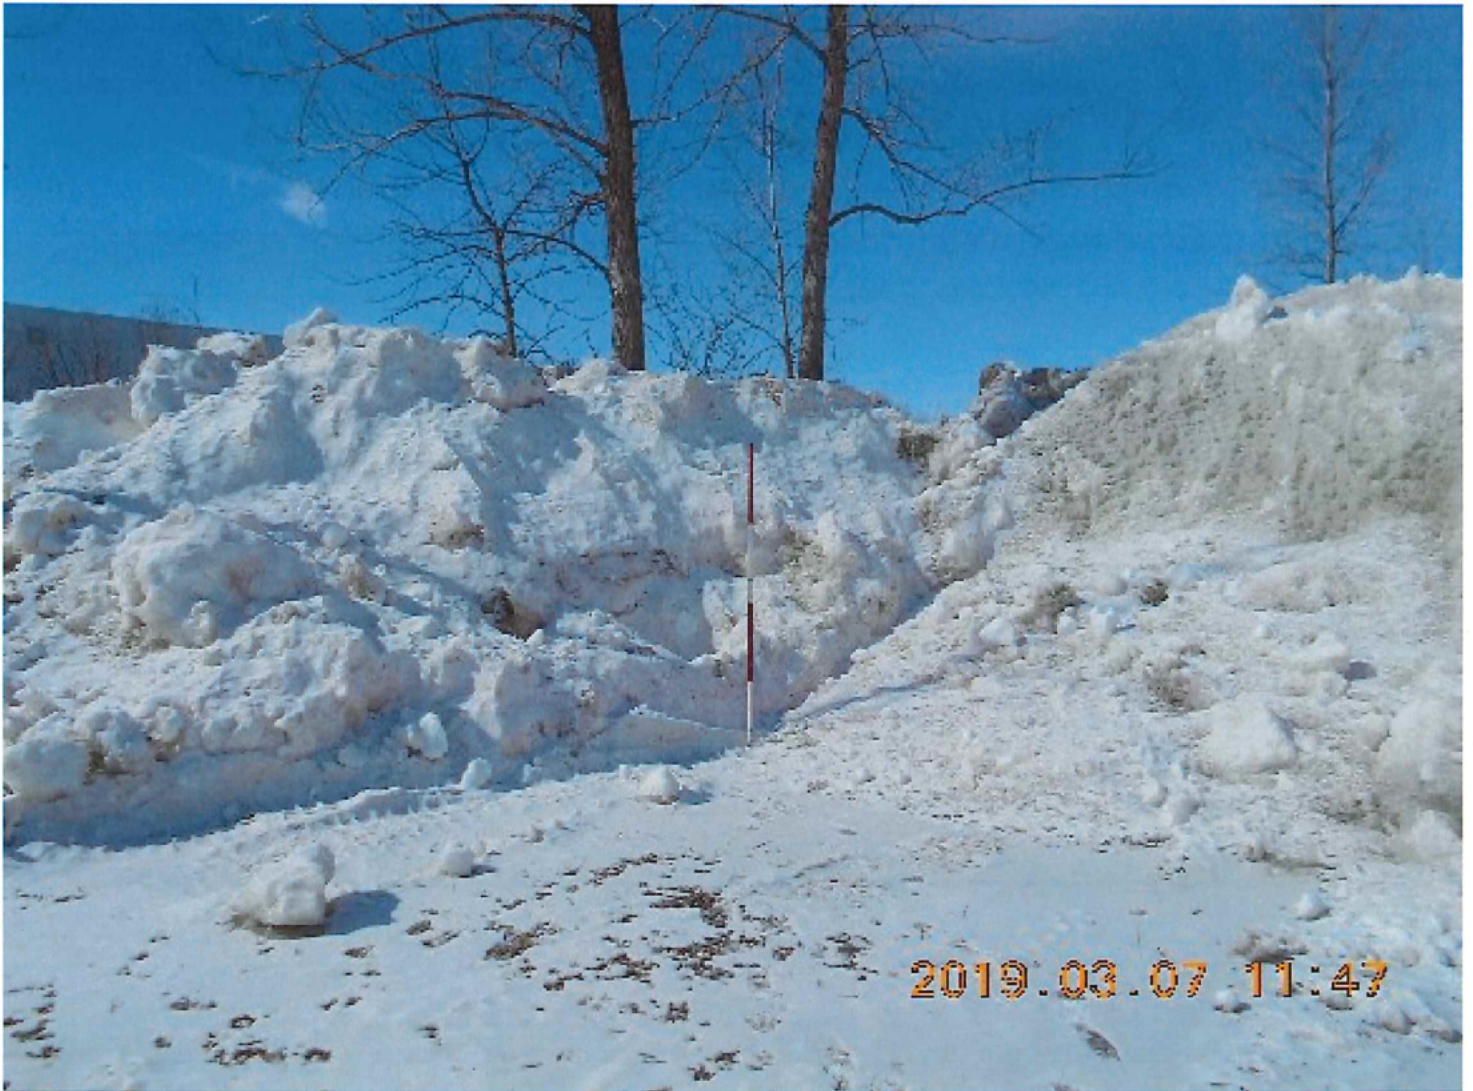
7. Estimation de la hauteur des neiges usées accumulées sur le lot 1 163 711 à l'aide d'un javelot gradué de 6 pieds. Hauteur estimée entre 7 et 8 pieds (un peu moins de 1.5x). GPS 151

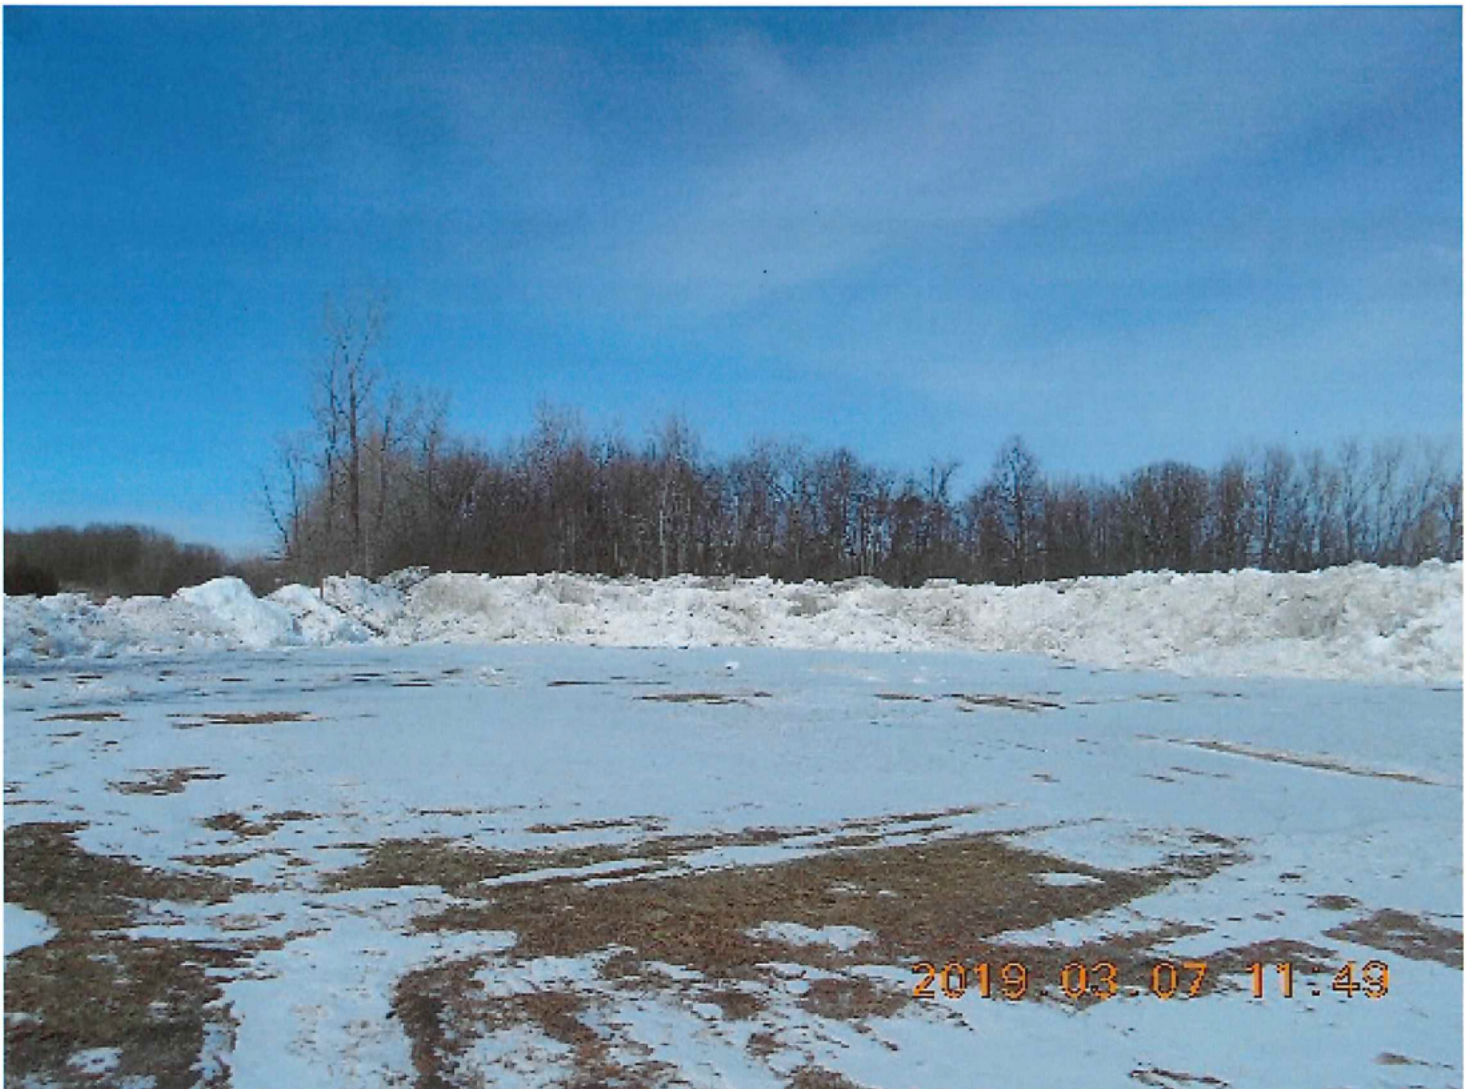
8. Prise de vue générale de l'accumulation de neiges dans la partie nord du terrain, entre les points GPS 150 et 151. J'estime que les neiges sont accumulées jusqu'à la lisière boisée

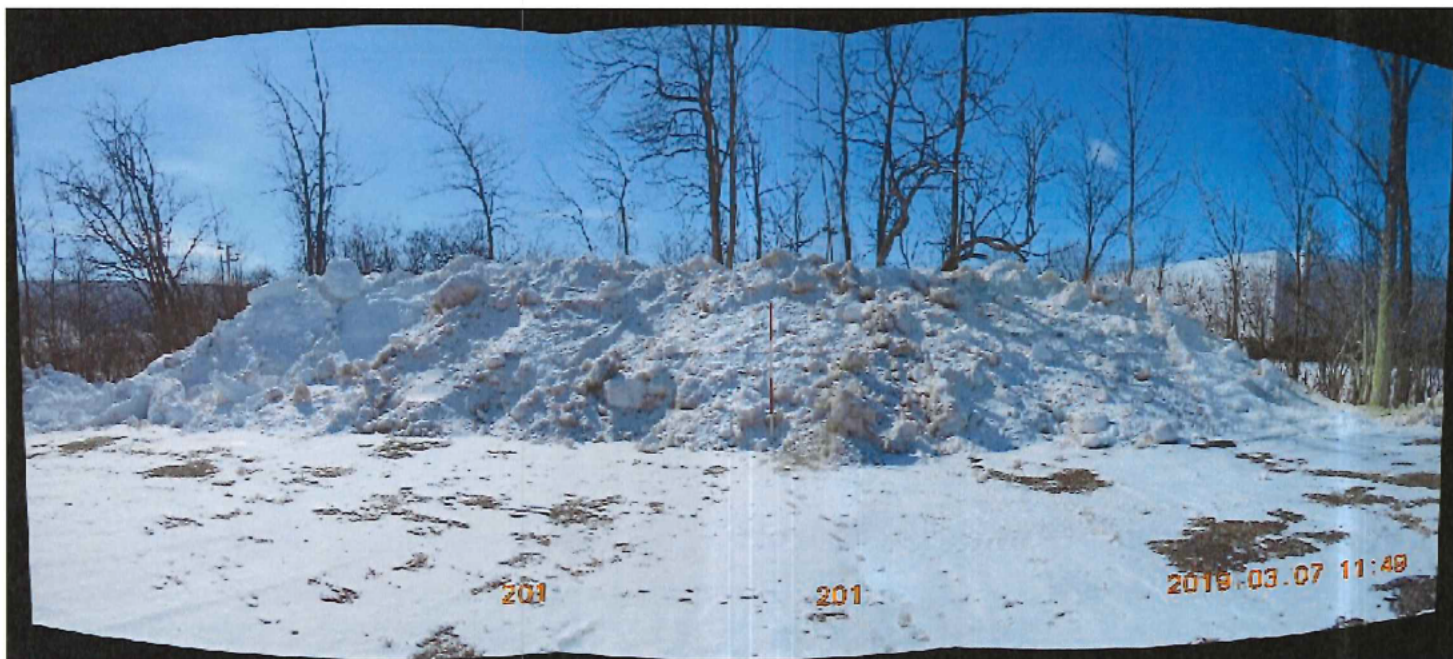
9. Estimation de la hauteur des neiges usées accumulées sur le lot 1 163 711 à l'aide d'un javelot gradué de 6 pieds. Hauteur estimée entre 7 et 8 pieds (un peu moins de 1.5x) GPS 152

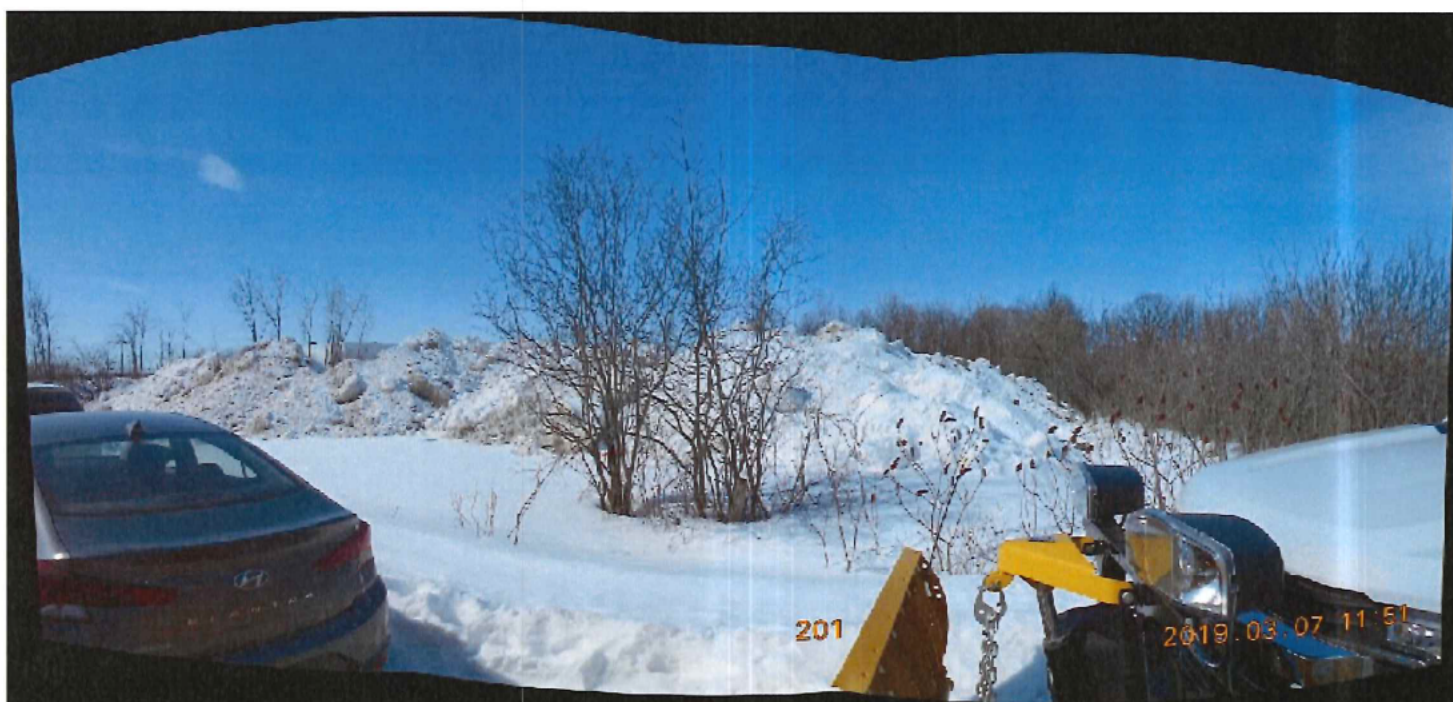
10. Accumulation de neiges sur le lot 1 163 711 jusqu'à la limite du fossé mitoyen, GPS 153

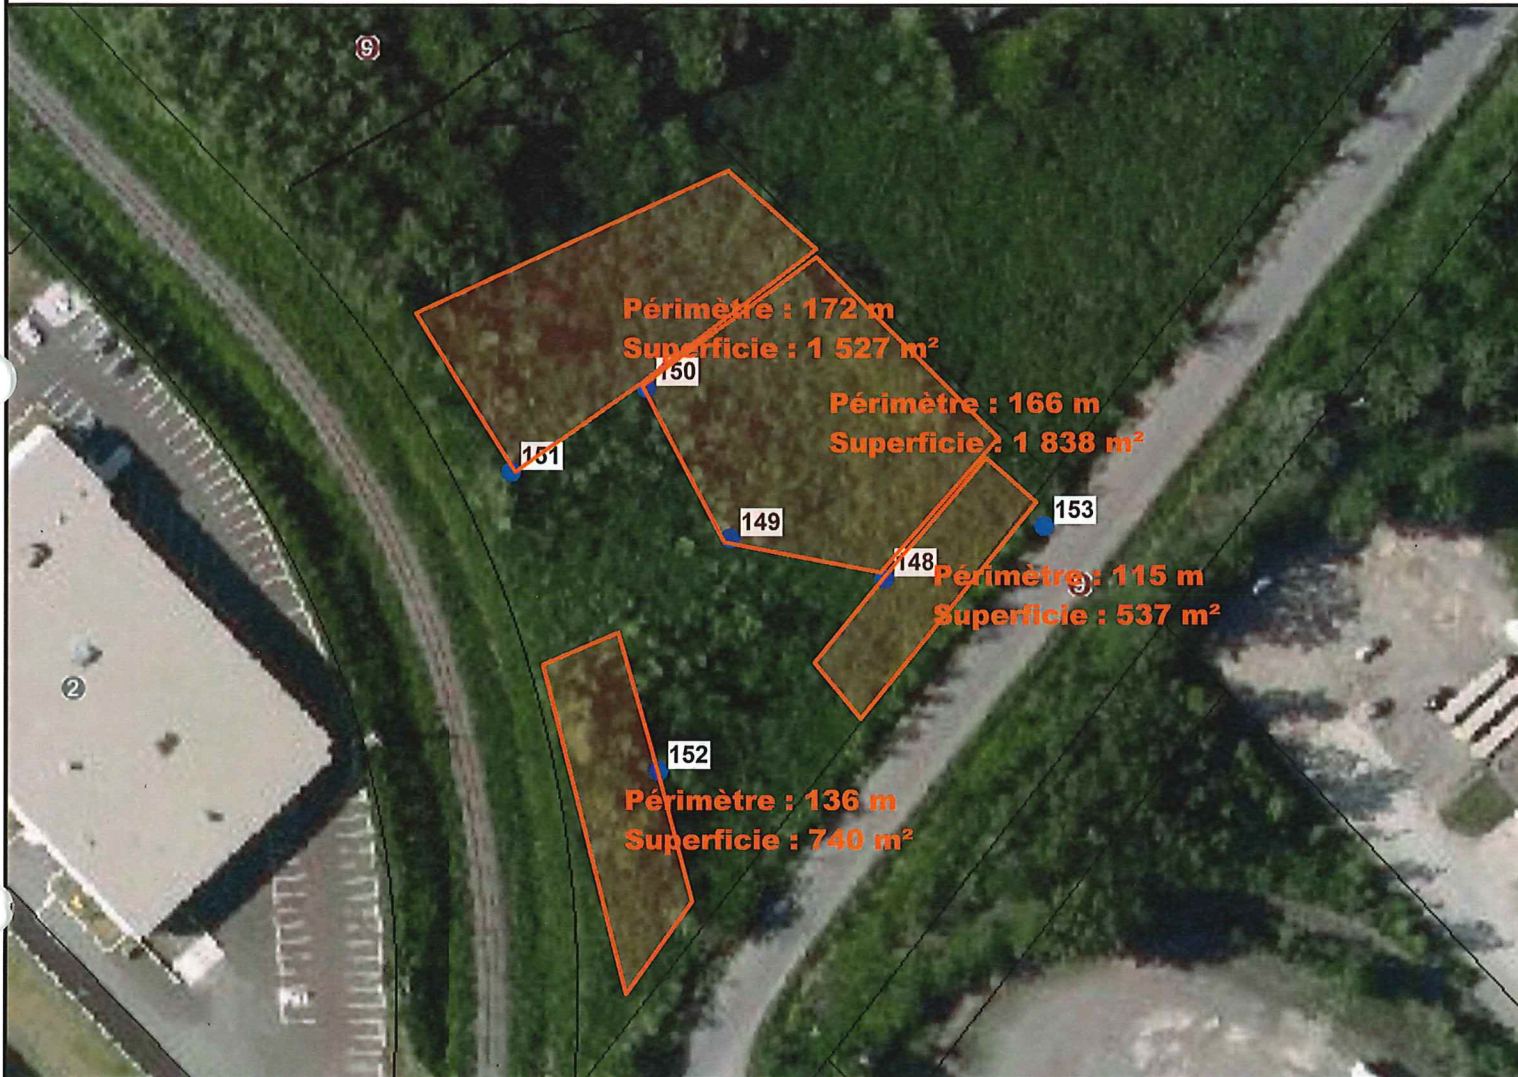
Je projette les points GPS sur une carte dans l'Atlas géomatique ministériel et avec l'outil de mesure « superficie » j'établie le tracé des amas de neiges usées sur le terrain. Je convertie la hauteur estimée de 8 pieds en mètres et obtient 2.43 mètres. J'utilise la valeur de 2.5 mètres pour le calcul de volume de neiges usées sur le lot. Voir tableau ci-dessous pour détail.

Superficie amas de neiges	
	1 838,00
	1 527,00
	740,00
	537,00
Total :	4 642,00
Volume neiges usées (2,5 m)	
	11 605,00

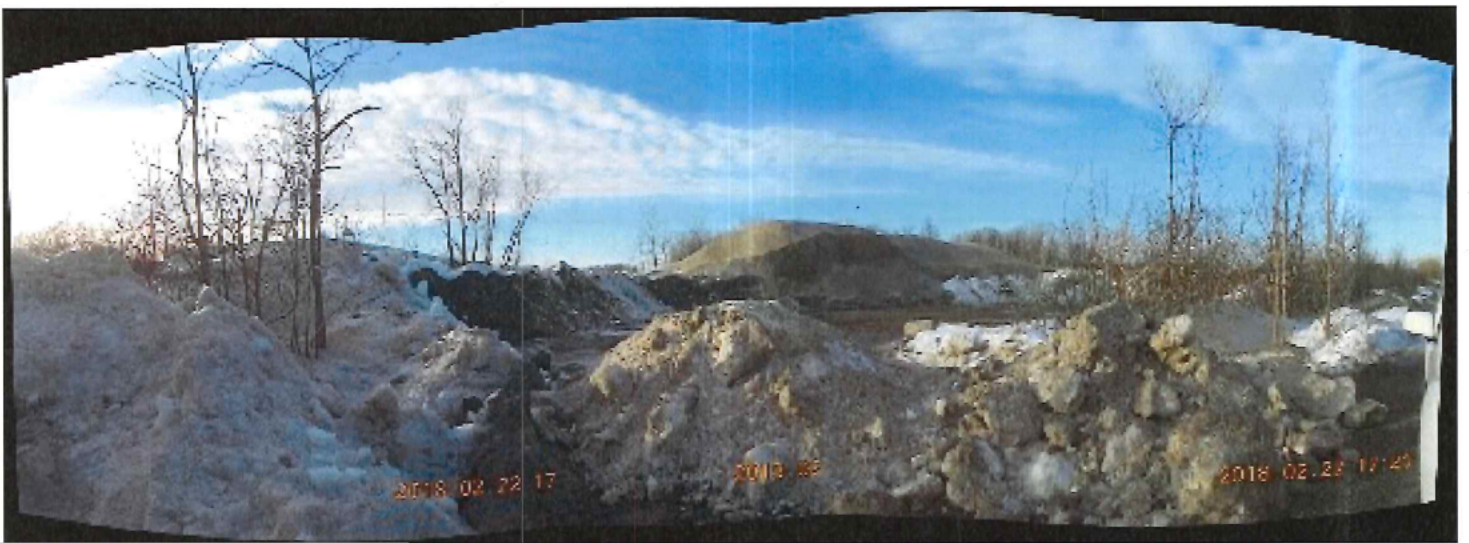
1. Prise de vue générale du lot 1 163 711 à partir du chemin d'accès

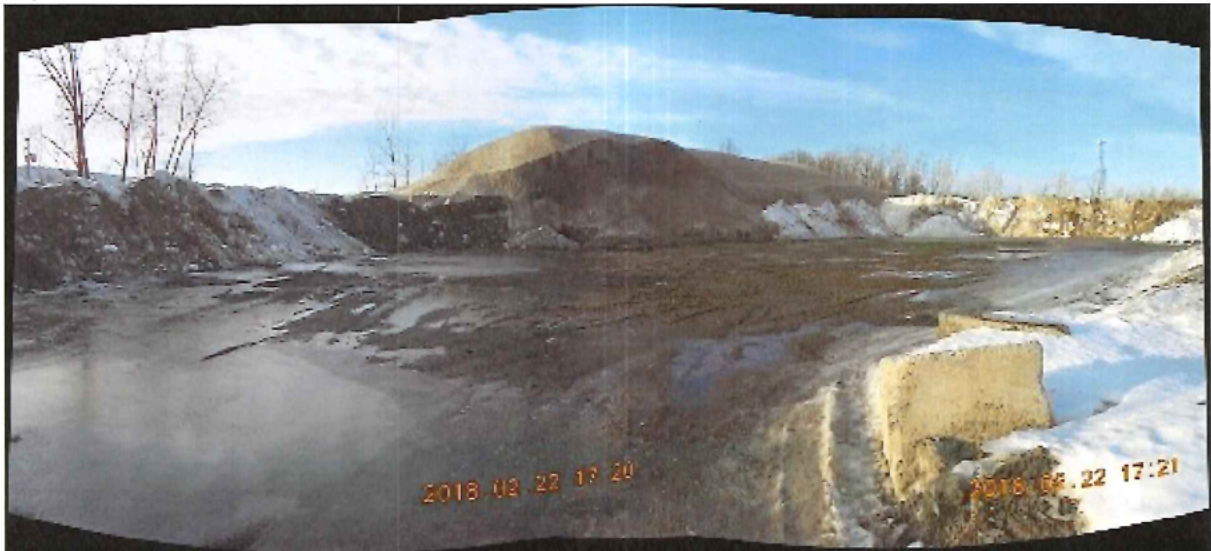
2. Accumulation de neiges par soufflée sur la majorité de l'extrémité sud du lot. L'amas mesure 7 mètres de hauteur selon une estimation visuelle

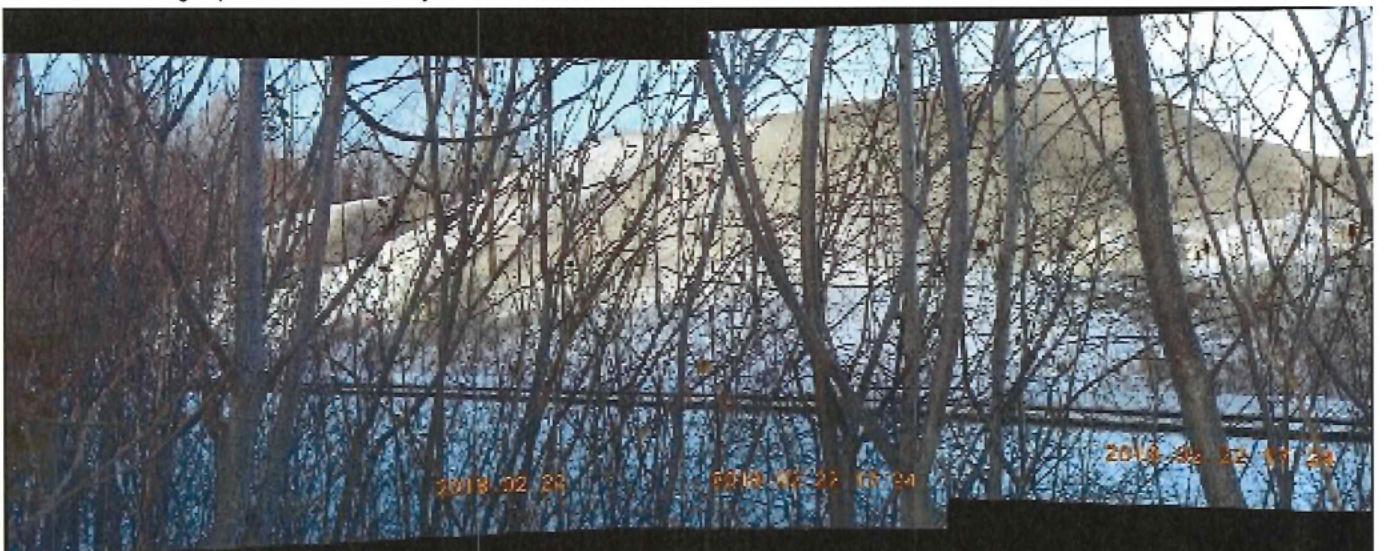
3. Les neiges sont accumulées jusqu'à la partie boisée du lot, environs 70 mètres de profonds selon estimation visuelle

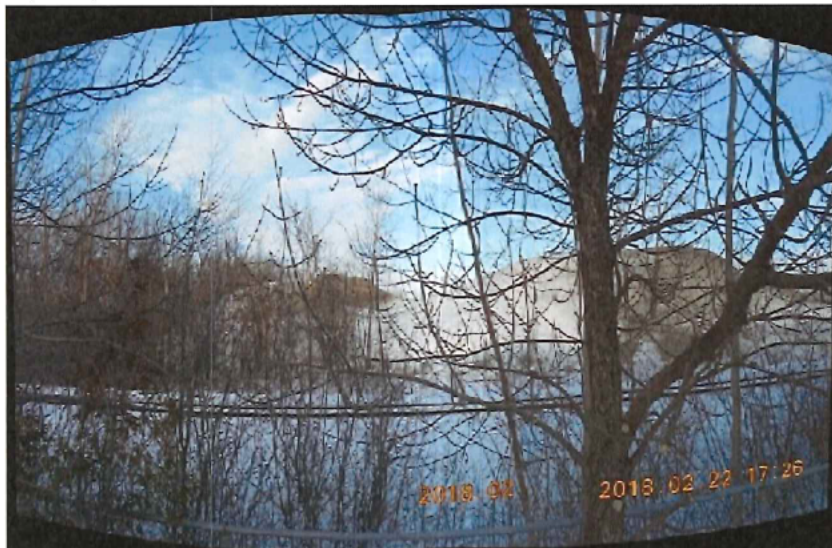
4. Idem, prise de vue générale à partir du terrain voisin (à l'ouest)

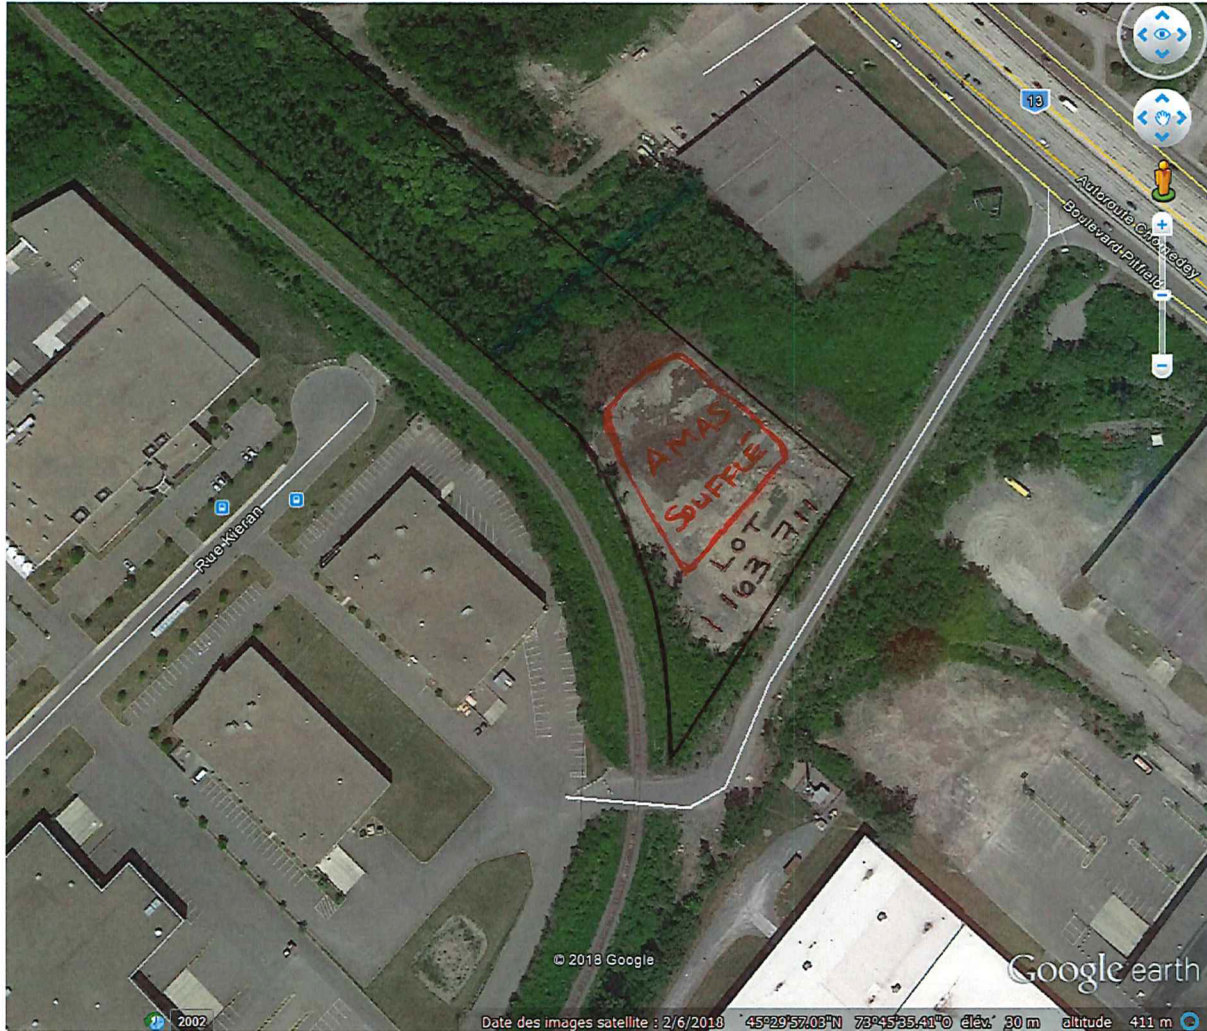
Annexe I :

Neiges accumulées par soufflée sur le lot 1 163 711
lors de la saison hivernale 2017-2018
