Objet : Demande d'accès à l'information - 200778626

RAPPORT D'INTERVENTION D'URGENCE Centre de contrôle environnemental du Québec
	Direction régionale de Montréal, de Laval, de Lanaudière et des Laurentides Région : Montréal

1.2 Intervention	
N° d'intervention : 301214314	Type d'intervention : Inspection pour suivi d'urgence
N° de gestion doc. : 7110-06-16-66097-556	N° de document : 401601566
I-SU / Pointe-Claire / Jonadagi Transport General Inc	
But de l'intervention : Vérifier si le site du déversement a été restauré à la suite de l'intervention d'urgence du 18 décembre 2016.

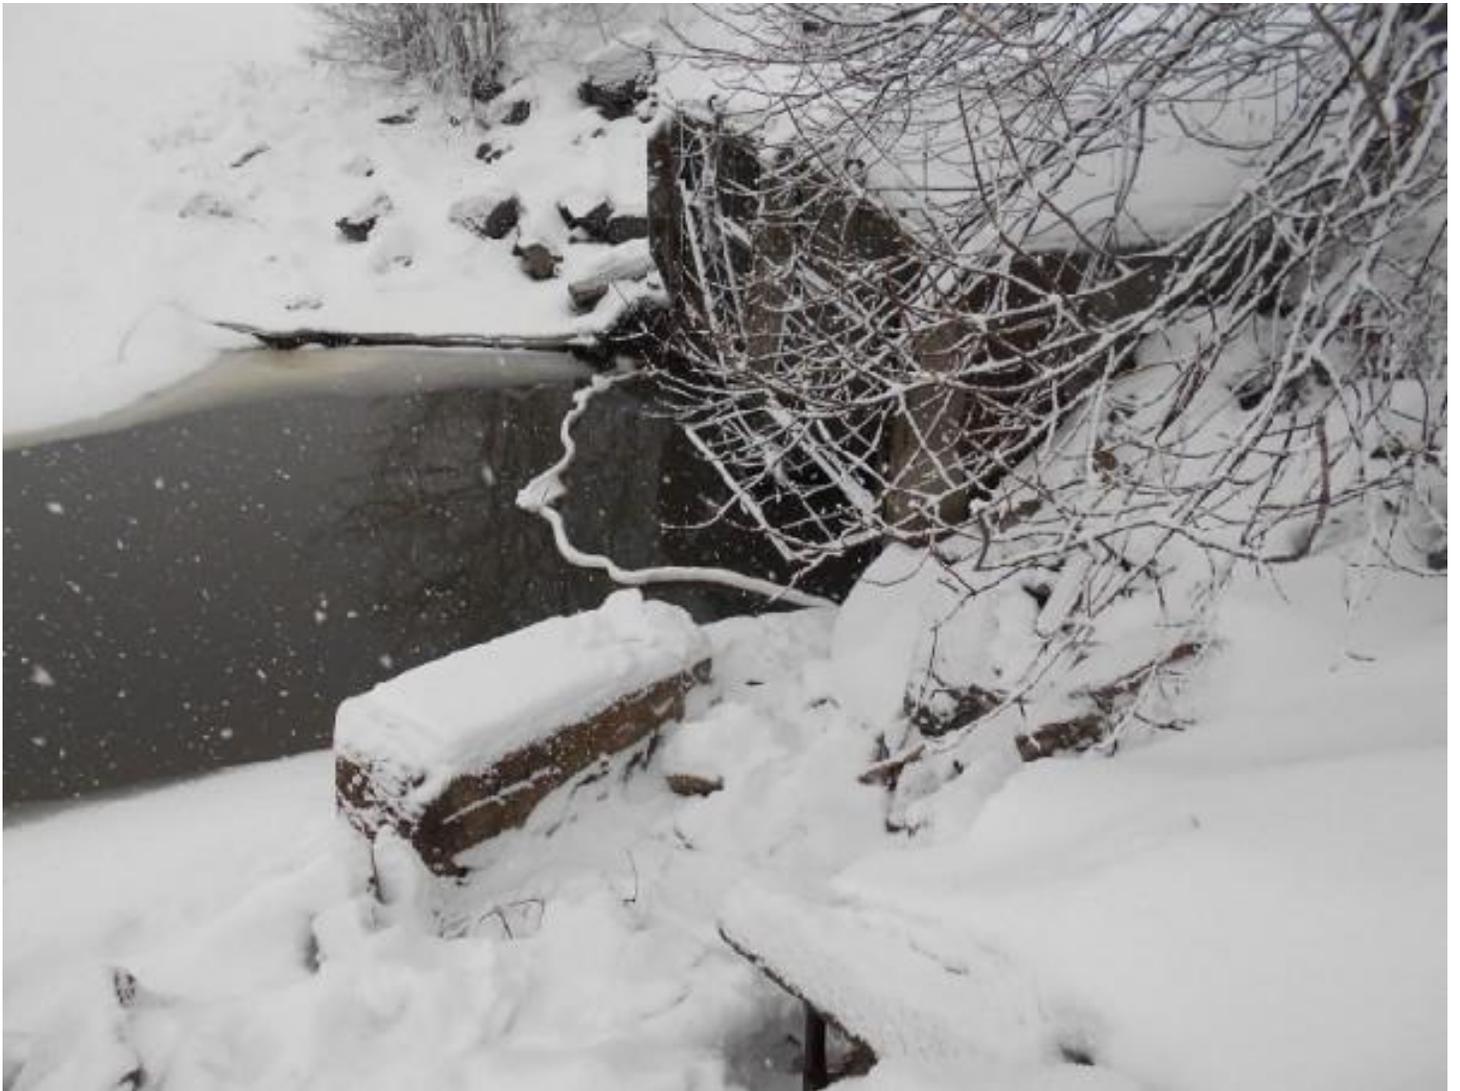
- Des boudins sont installés à l'exutoire du ruisseau Denis au Lac Saint-Louis (intersection de la rue Lakeshore-Bord-du-Lac et des Sources. Les boudins sont propres, je note aucune présence d'hydrocarbures, aucune odeurs;

1. Lakeshore/ Des Sources, exutoire au lac Saint-Louis

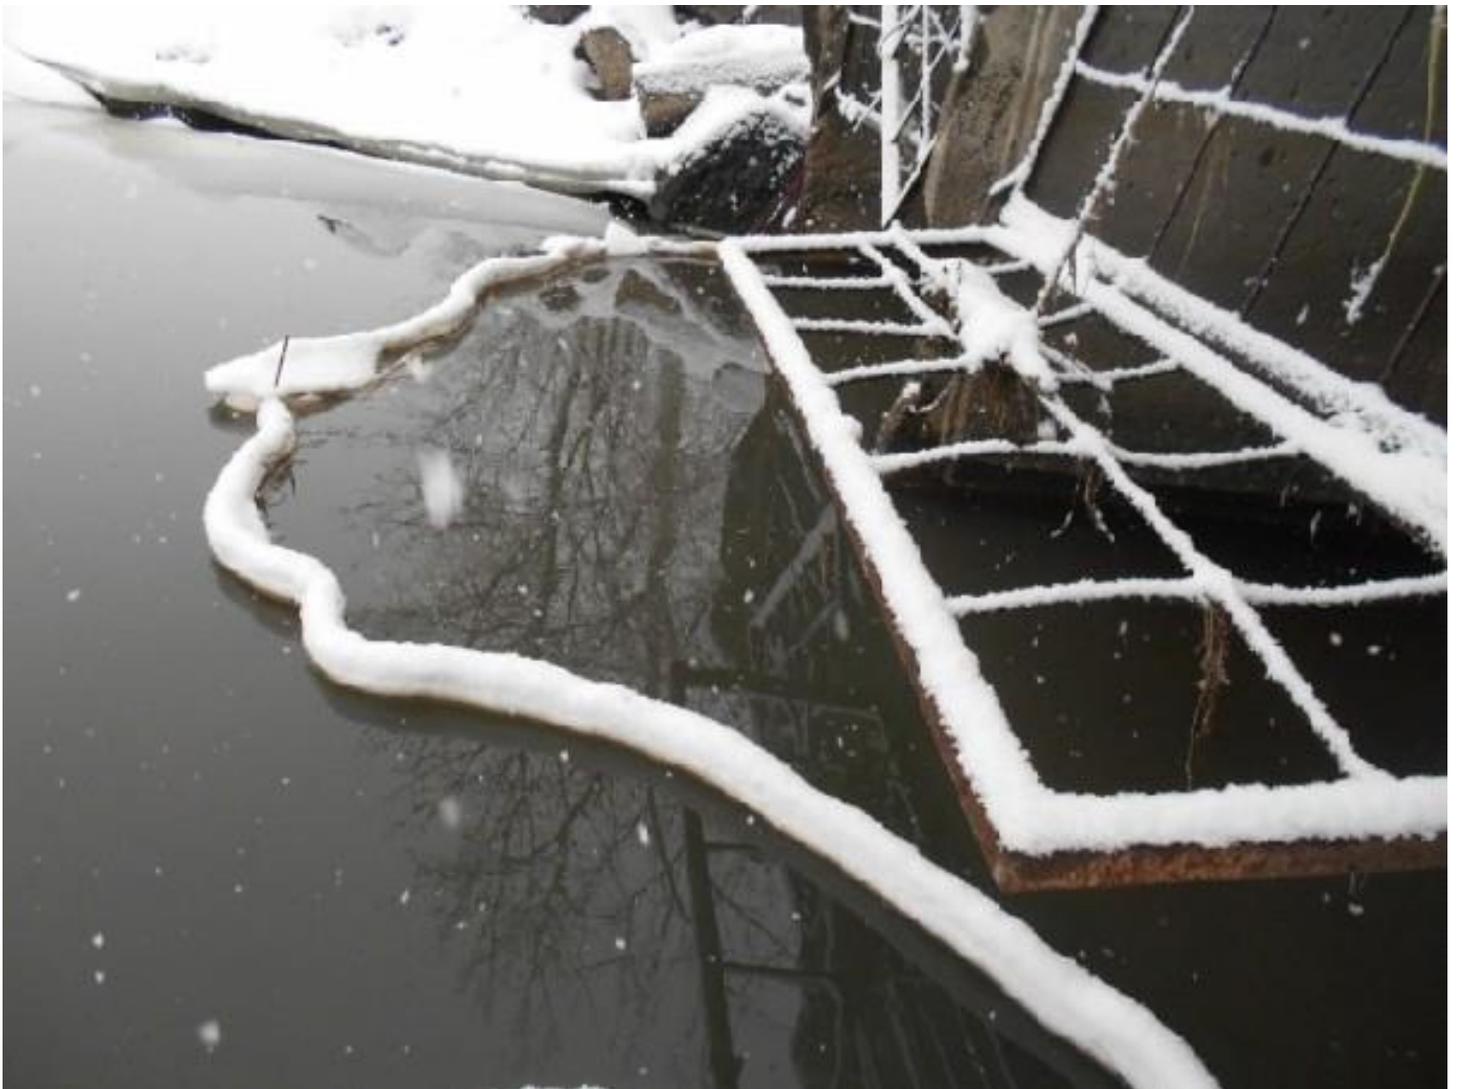
2. Idem

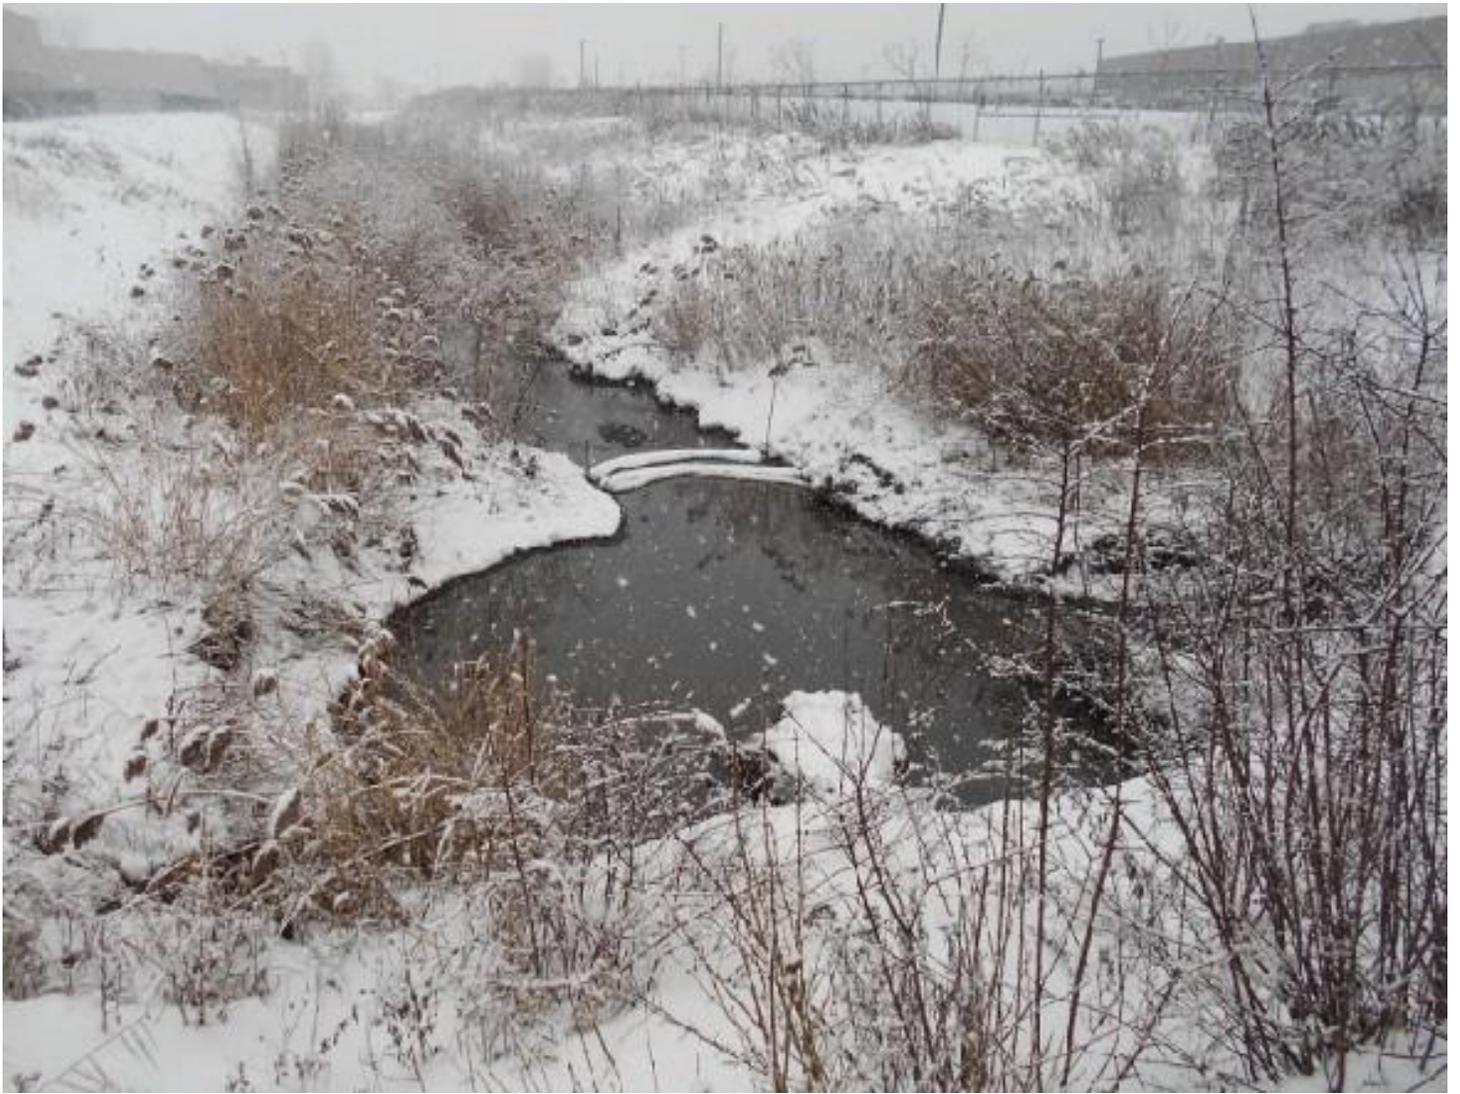
- Je rencontre l'inspecteur du service de l'environnement de la Ville de Montréal et le superviseur des travaux publics de la ville de Pointe-Claire à la sortie de l'égout pluvial au ruisseau Denis, à la hauteur de la rue Avro. Deux rangées de boudins sont installées dans le ponceau et un boudin est installé en aval dans le ruisseau. Il y a une accumulation d'hydrocarbures à la surface dans le ponceau. Un pompage est prévu aujourd'hui, ainsi que le changement des boudins. Des boudins ont été installés à la sortie du ponceau de la rue aviation (en aval) par précaution mais ceux-ci sont propres. Tous les boudins seront laissés en place pendant la période des fêtes pour accumuler tous relâchement d'hydrocarbures (il y a une distance de 1.5 km entre le lieu de l'incendie et la sortie au ruisseau Denis sur la rue Avro). La démobilitation est prévue le 4 janvier. Art. [redacted] a été mandaté pour ces travaux;

Art. 23-24
3. Ruisseau Denis, rue Avro

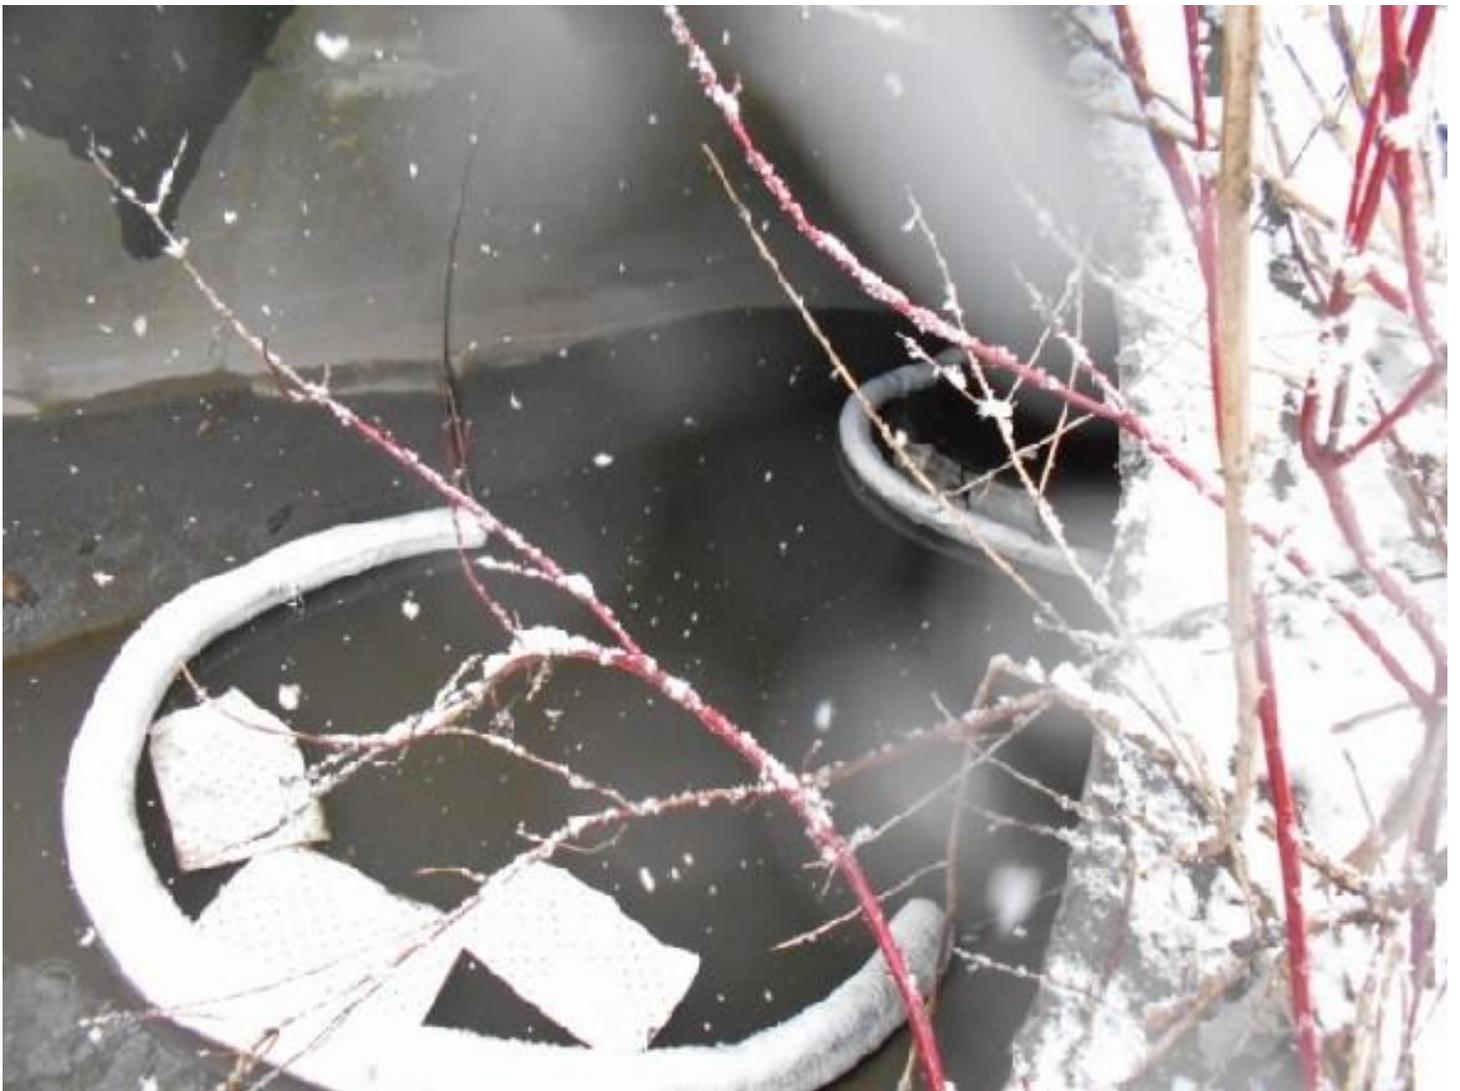
Art. 23-24
Idem

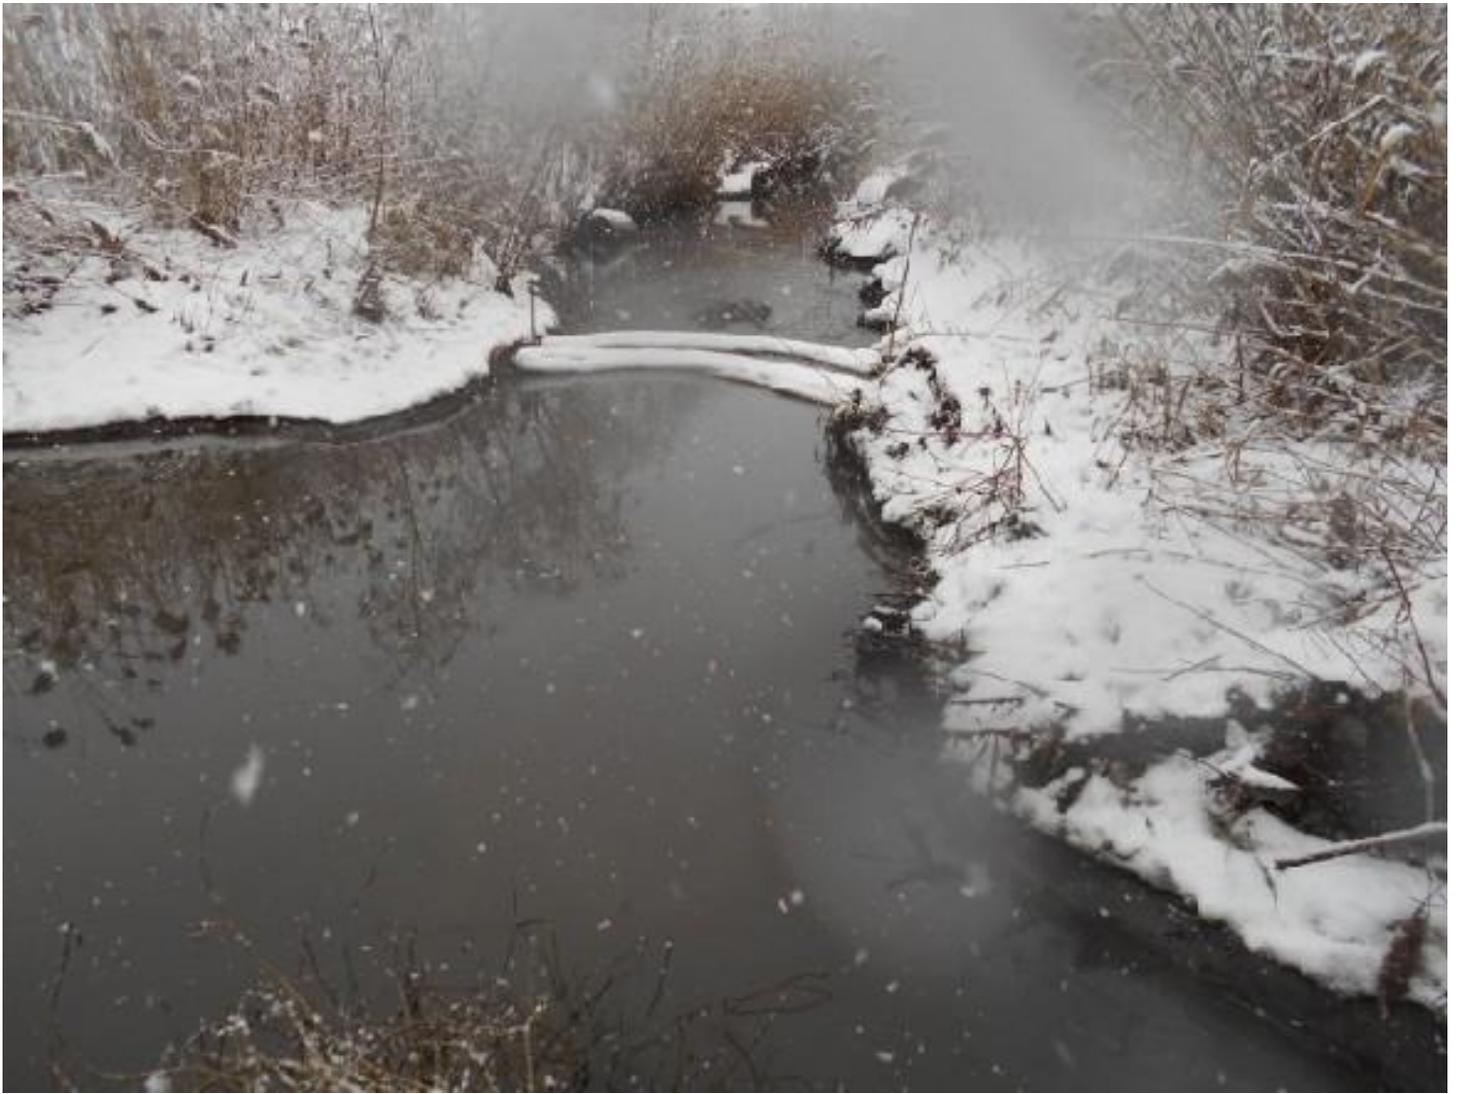
Art. 23-24
5. Idem

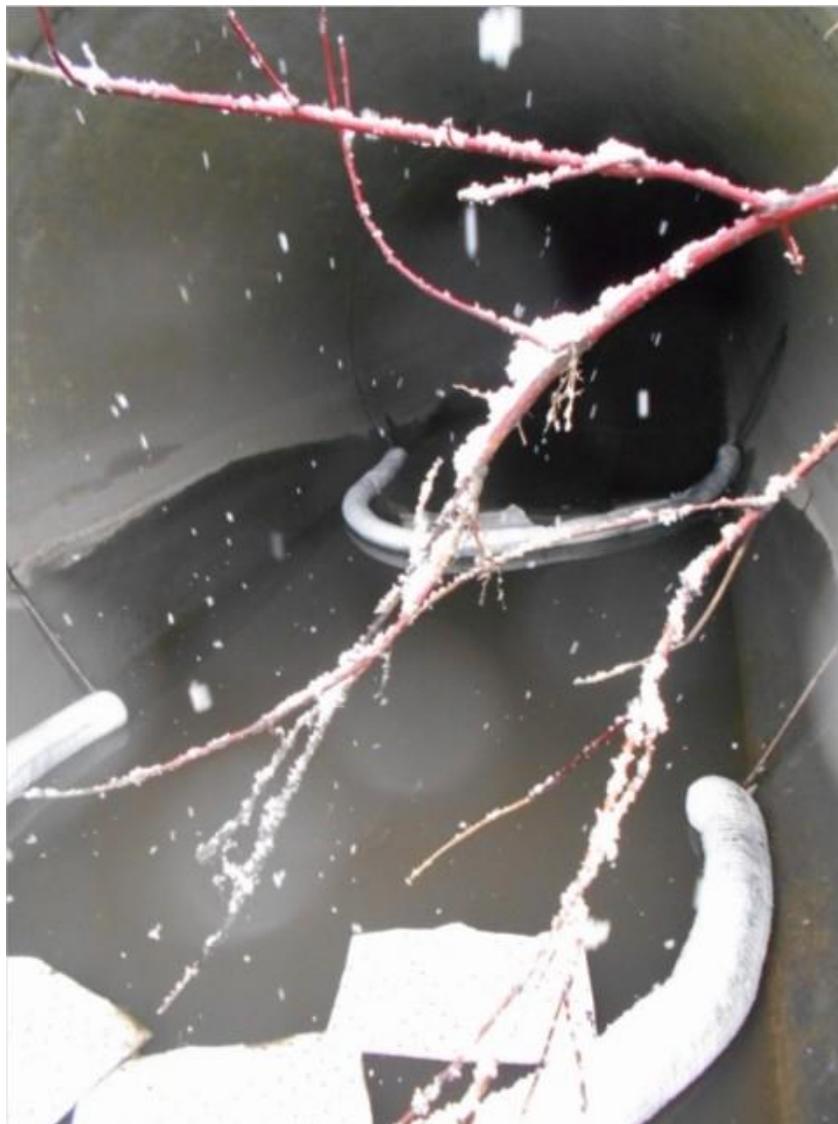
Art. 23-24
6. Idem

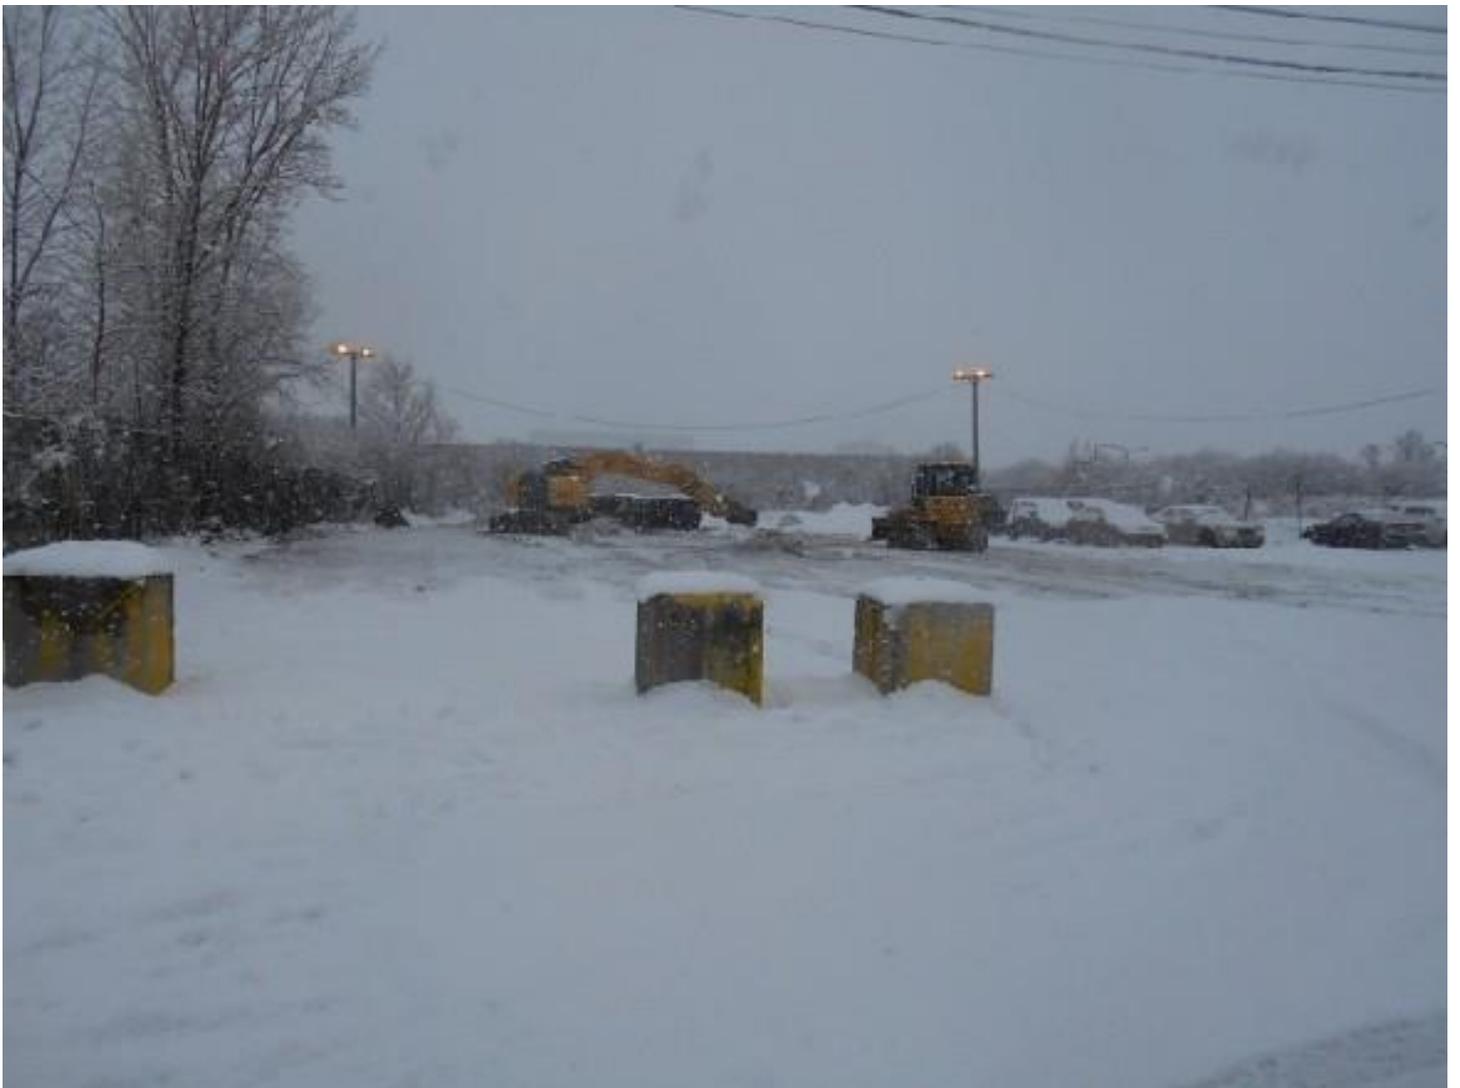
- Sur les lieux de l'évènement, Les Placements Jonadagi Inc, 5056, autoroute Félix-Leclerc à Pointe-Claire. Une pelle mécanique est sur place avec deux travailleurs, mais les opérations sont arrêtées lorsque j'arrive. Les travailleurs m'informent qu'ils ont arrêtés puisque les conteneurs sont pleins et ils sont en attente de nouveaux. Les sols sont gelés mais ils procèdent couche par couche avec un godet à dents. Environ 3 pouces d'épaisseur de sols ont été excavés depuis le début. Je note qu'il y a en effet une grande surface de la partie asphaltée du terrain qui est couverte de cendres, le plus qu'il neige, le plus de résidus devront être gérés. Des boudins sont installés devant la grille du dalot qui est connecté à l'égout pluvial. Lorsque le représentant de la compagnie, Art. 23-24 [redacted], je lui donne les consignes pour l'excavation de tous les sols contaminés, la profondeur n'est pas encore connue, ils procèdent couche par couche tant qu'il y a des odeurs ou des couleurs notables (il m'assure qu'un échantillonnage sera réalisé). Je demande qu'un effort supplémentaire soit réalisé pour le nettoyage des cendres sur la partie asphaltée du terrain. Pompage express a été contacté.

Art. 23-24
8. Terrain Jonadagi

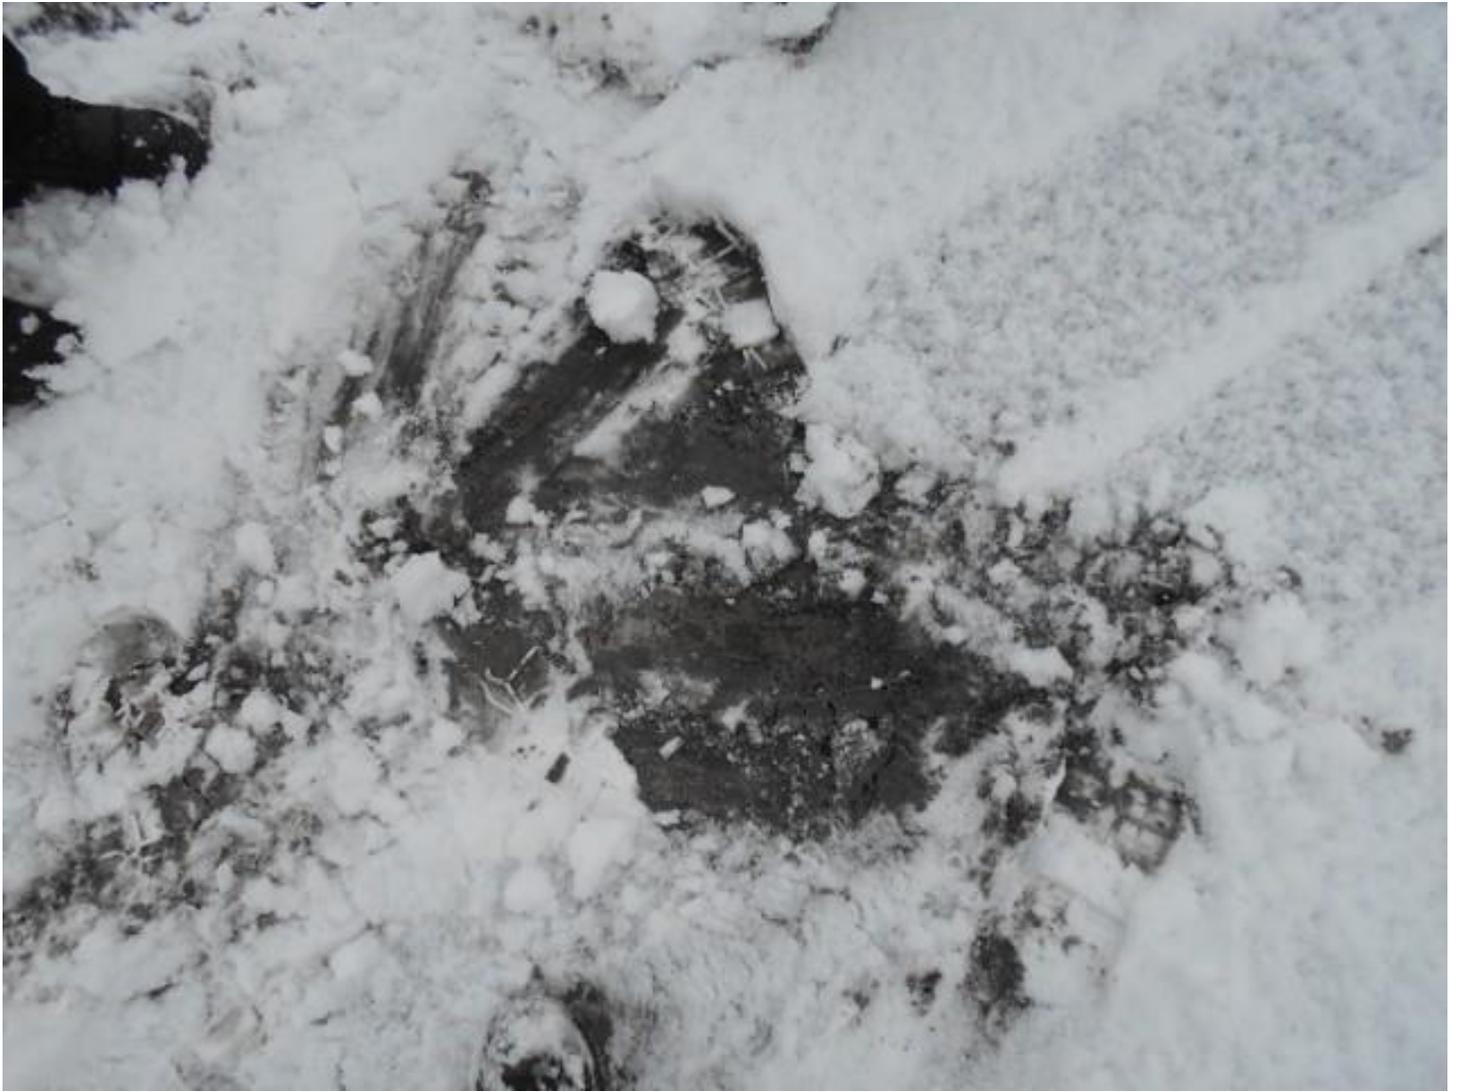
Art. 23-24
10. Couche de cendres sous la neige

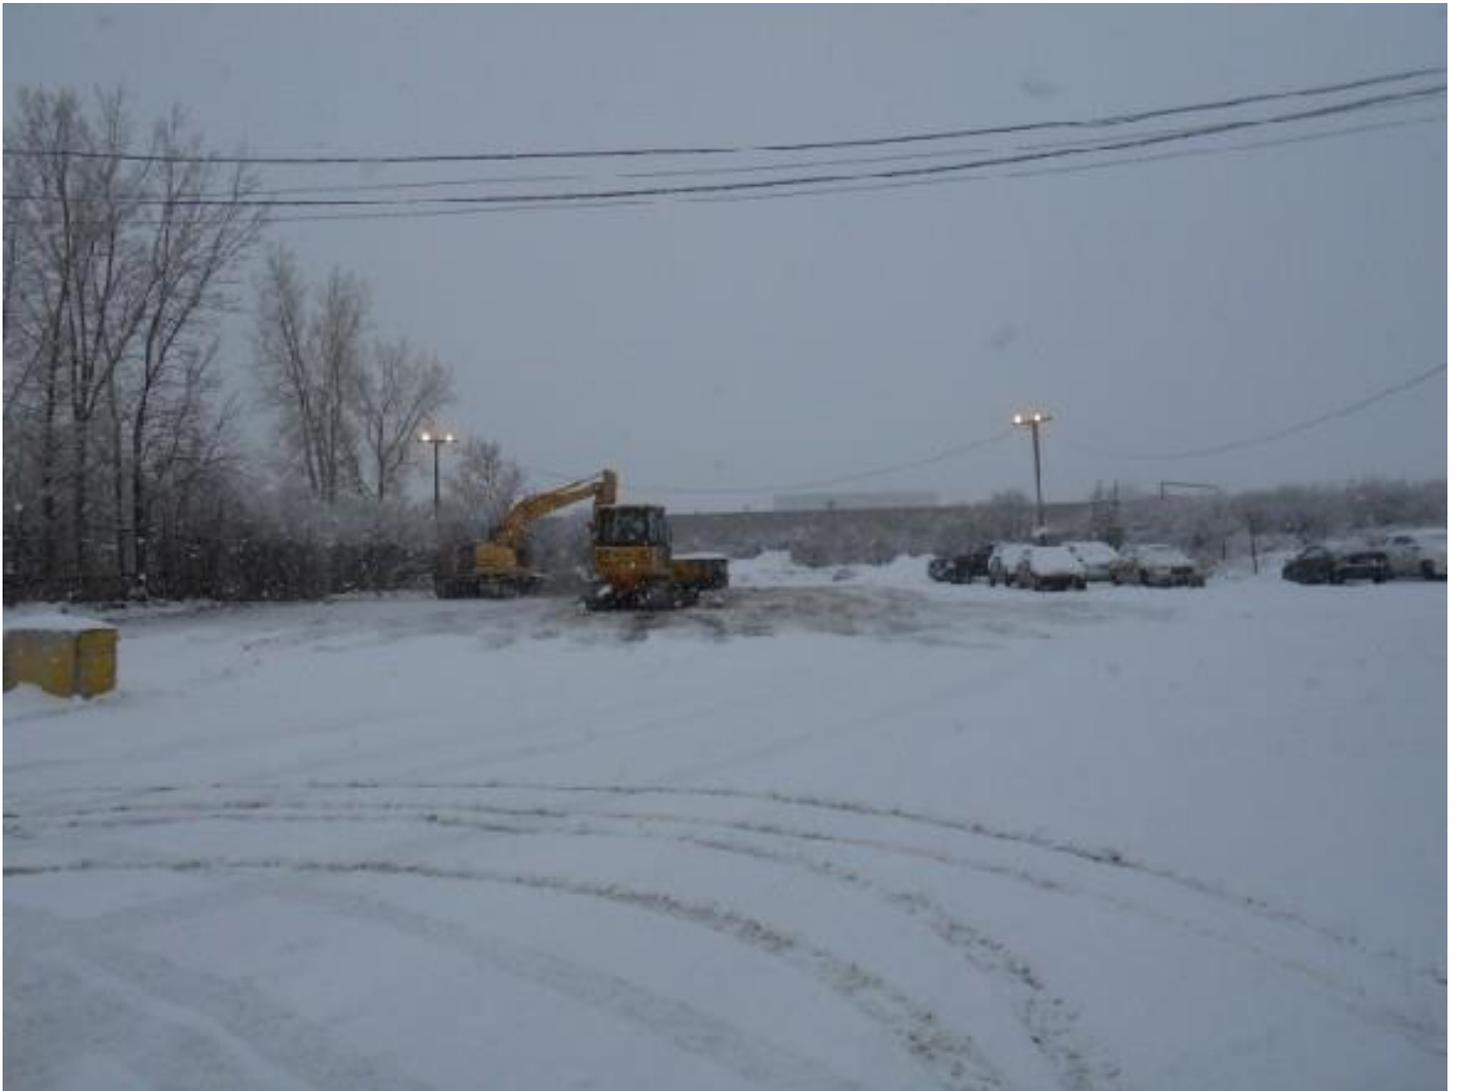
11. Pelle mécanique pour excavation sur place, travaux arrêtés à mon arrivé.

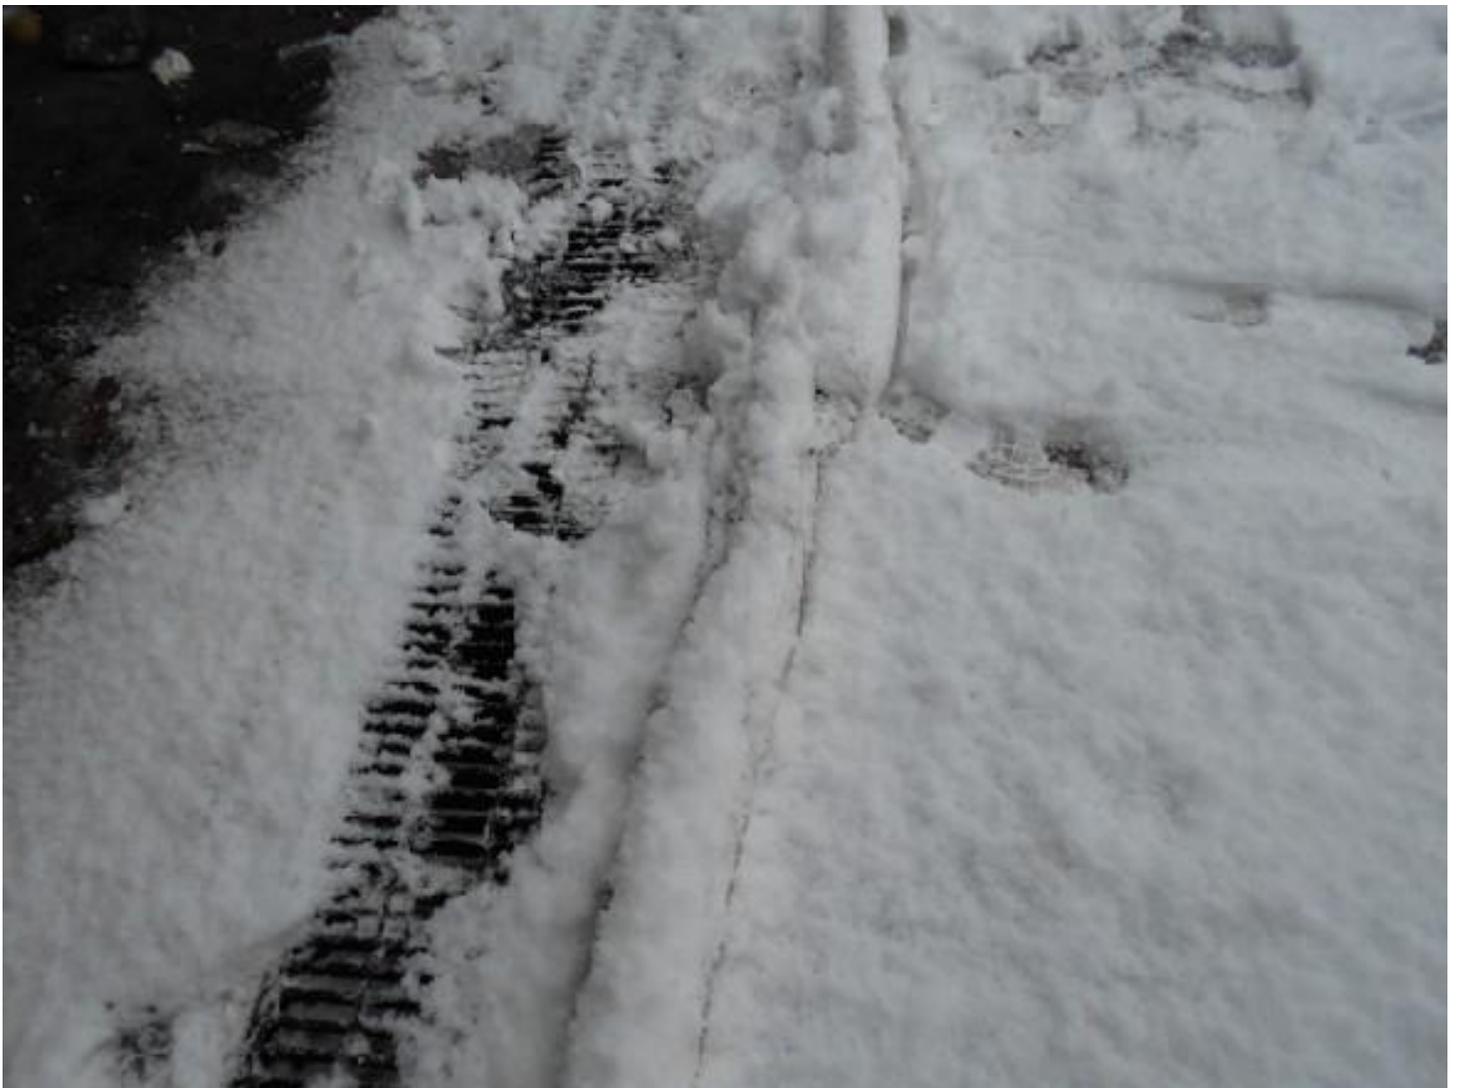
12. Drain pluvial

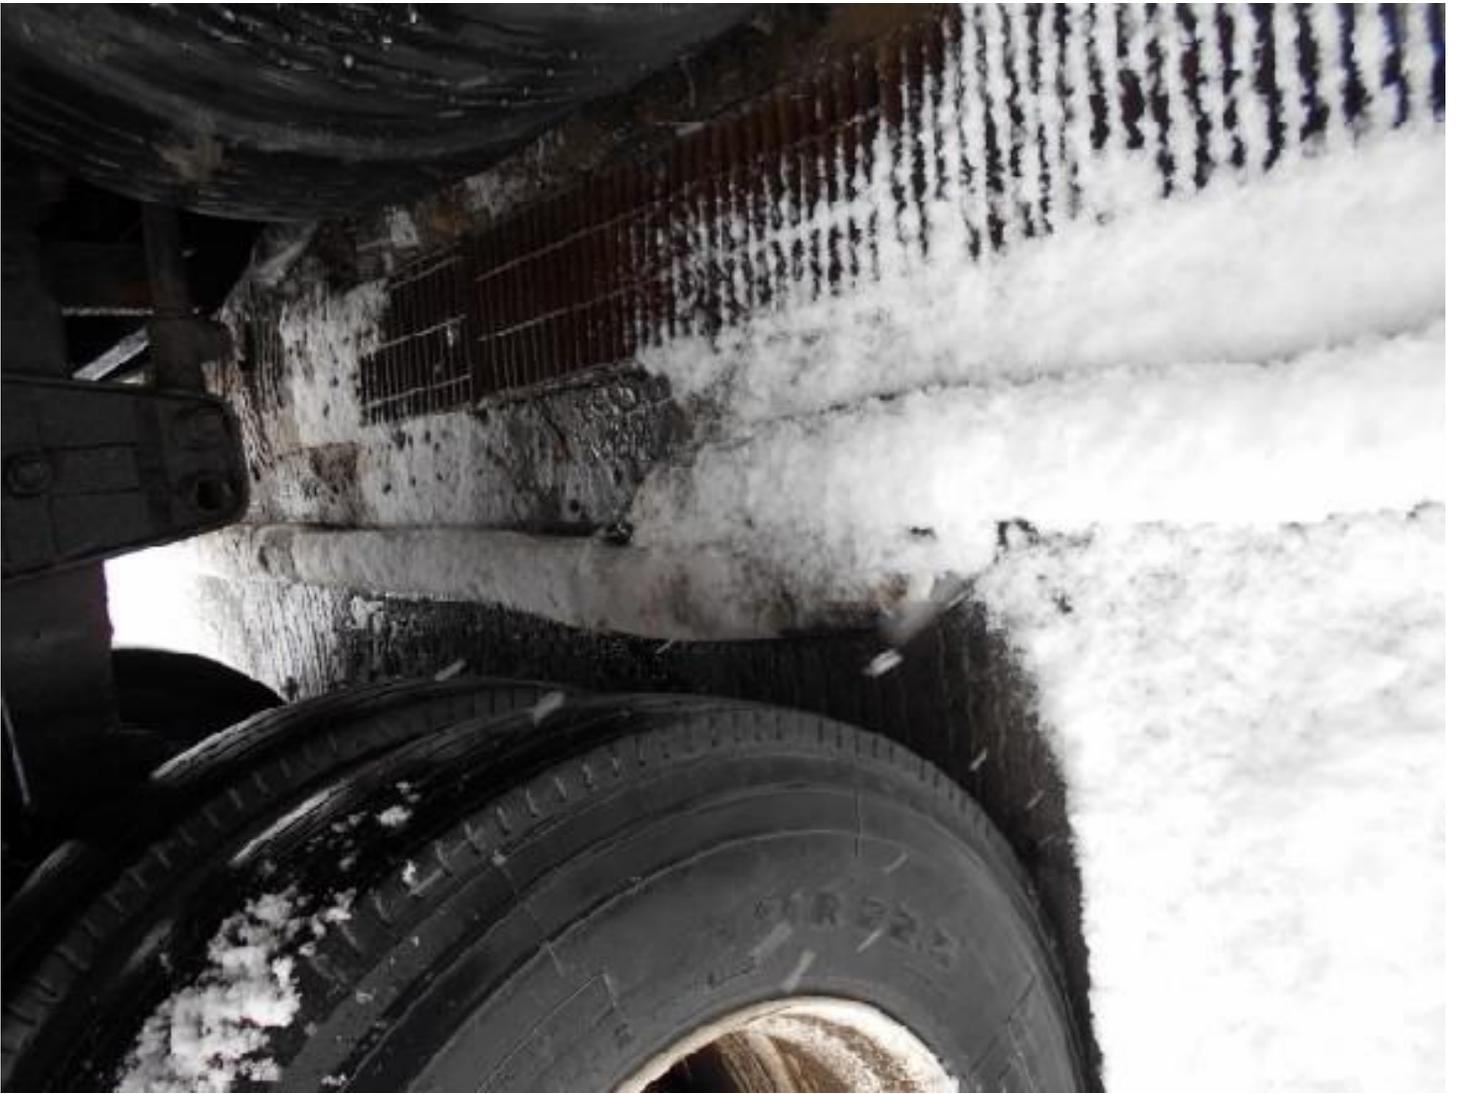
Art. 23-24
13. Idem

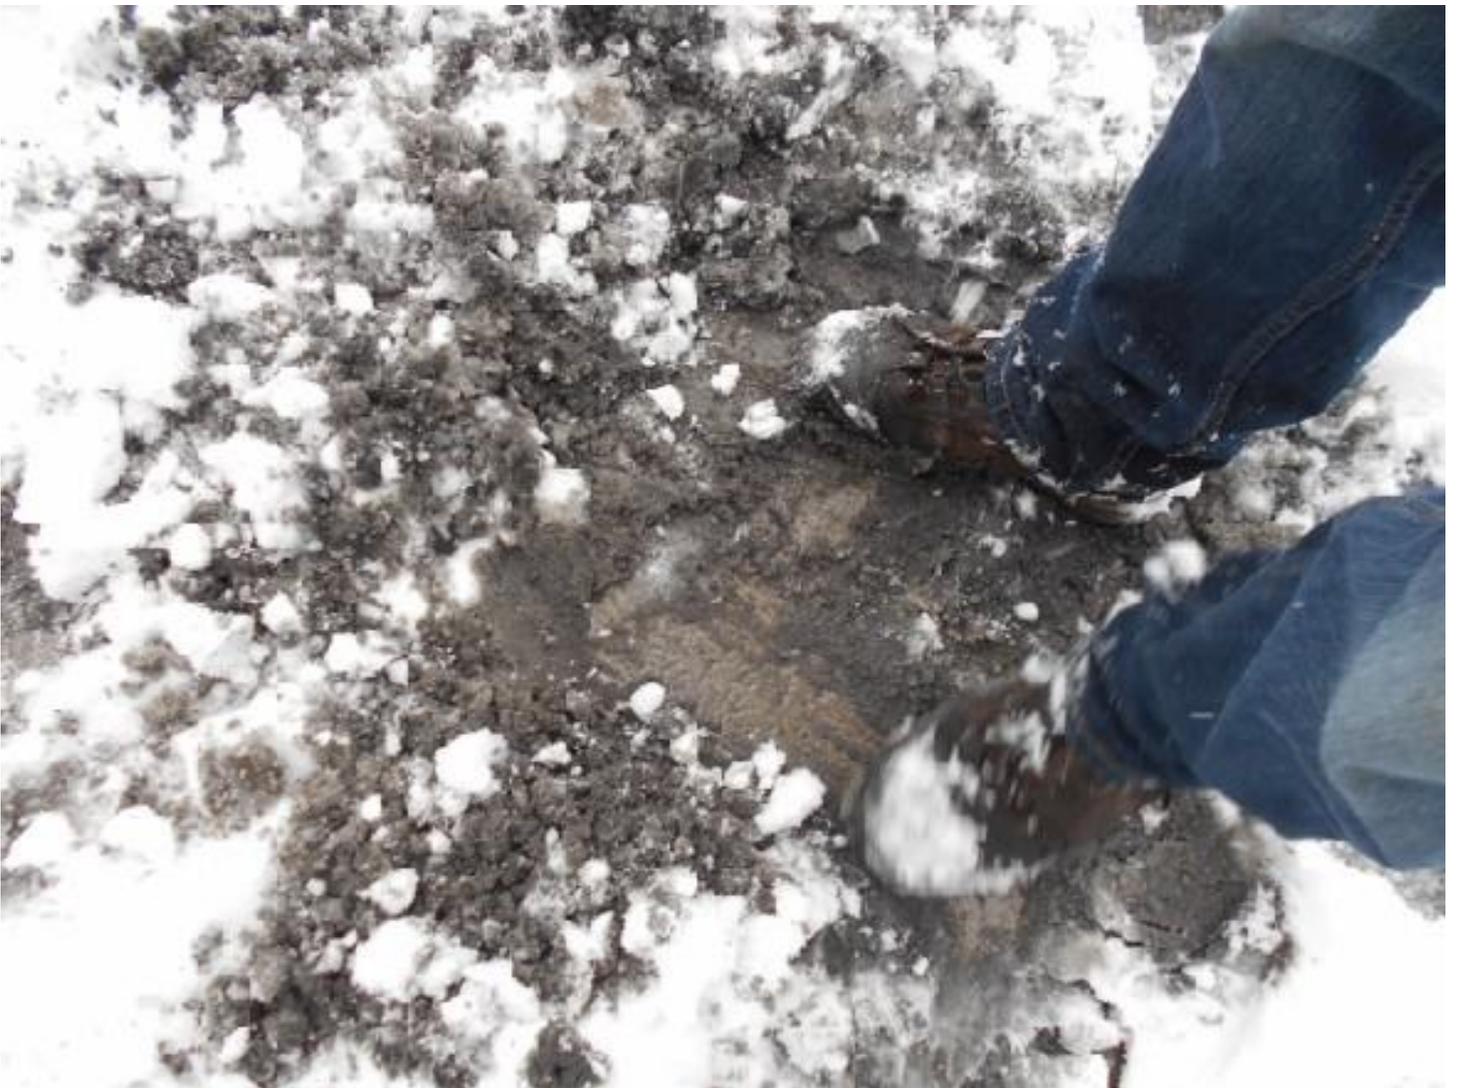
Art. 23-24
14. Couche de cendres sous la neige

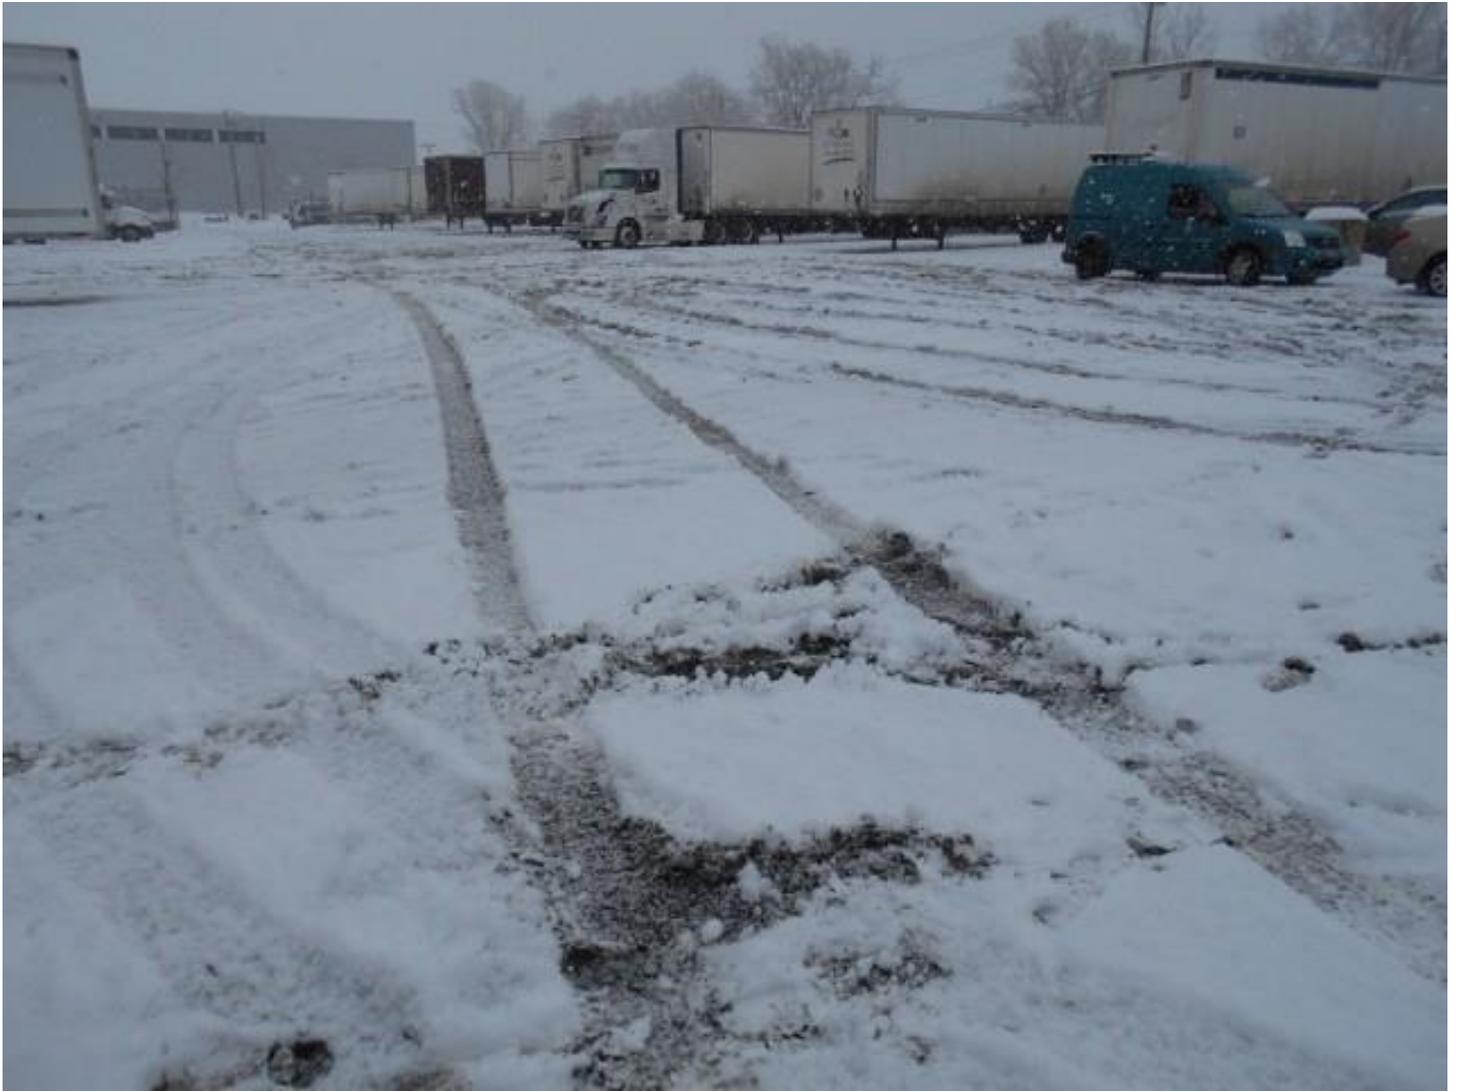
15. Idem, la circulation des camions fait en sorte d'étendre les neiges contaminées de cendres sur le terrain

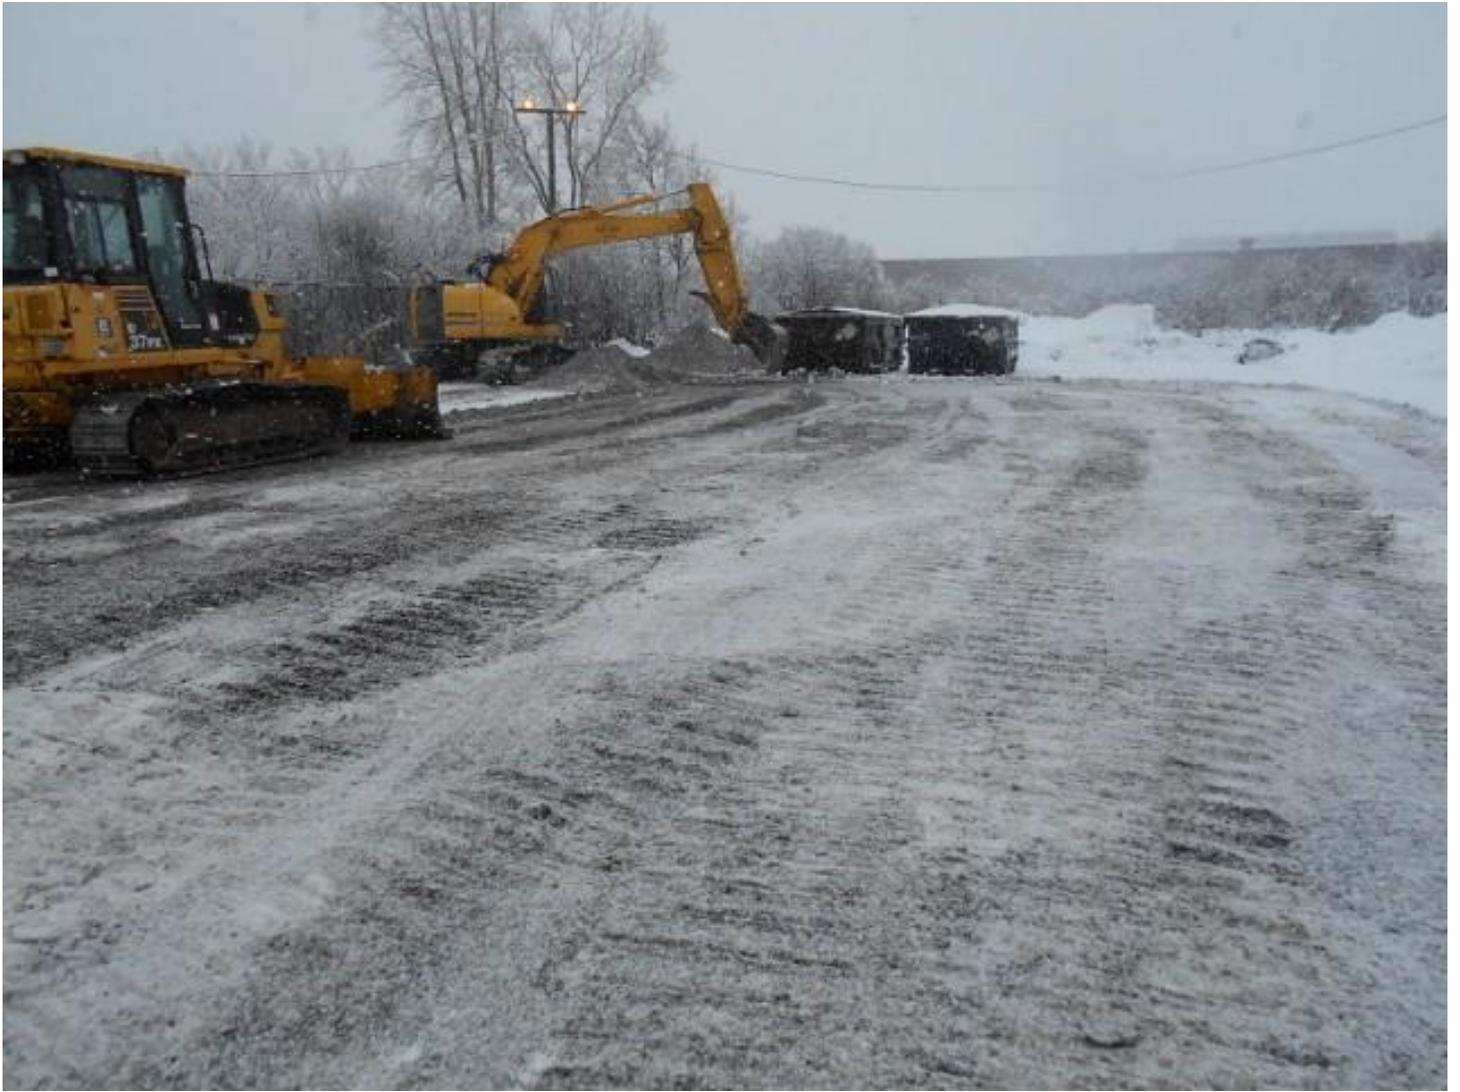
Art. 23-24 [redacted]
16. Excavation par couche (grattage du sol gelé) recommence.
