Objet : Demande d'accès à l'information - 200778626

RAPPORT D'INTERVENTION D'URGENCE Centre de contrôle environnemental du Québec
	Direction régionale de Montréal, de Laval, de Lanaudière et des Laurentides Région : Montréal

1.2 Intervention	
N° d'intervention : 301214314	Type d'intervention : Inspection pour suivi d'urgence
N° de gestion doc. : 7110-06-16-66097-556	N° de document : 401601566
I-SU / Pointe-Claire / Jonadagi Transport General Inc	
But de l'intervention : Vérifier si le site du déversement a été restauré à la suite de l'intervention d'urgence du 18 décembre 2016.

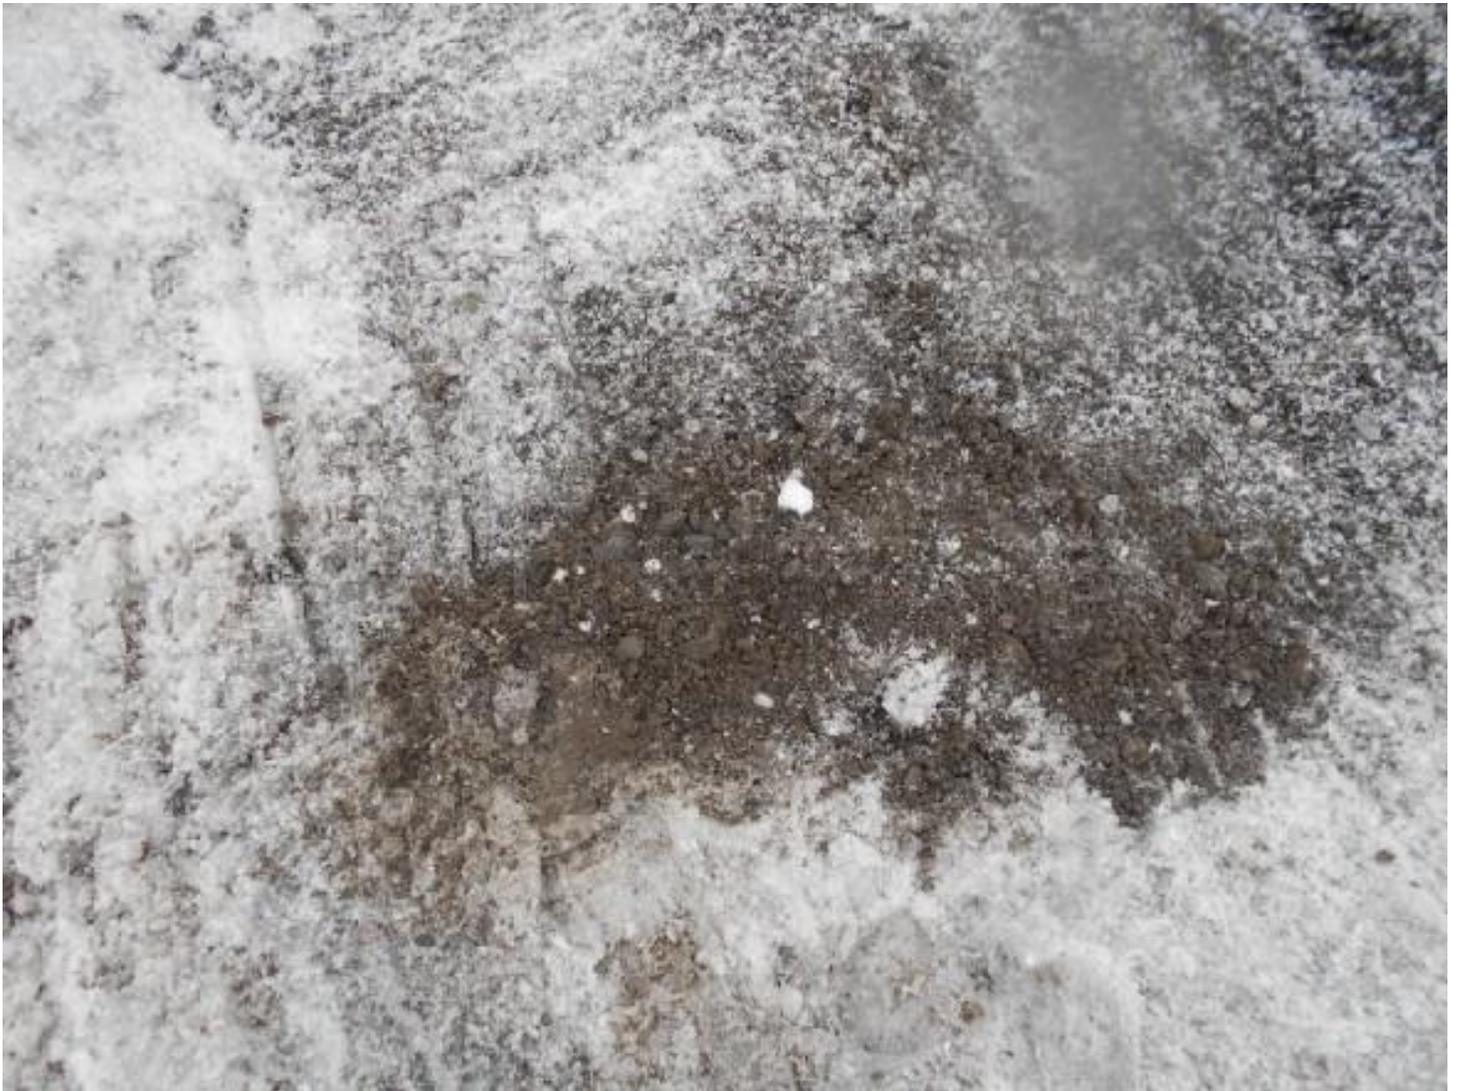
17. Présence d'hydrocarbures dans le sol

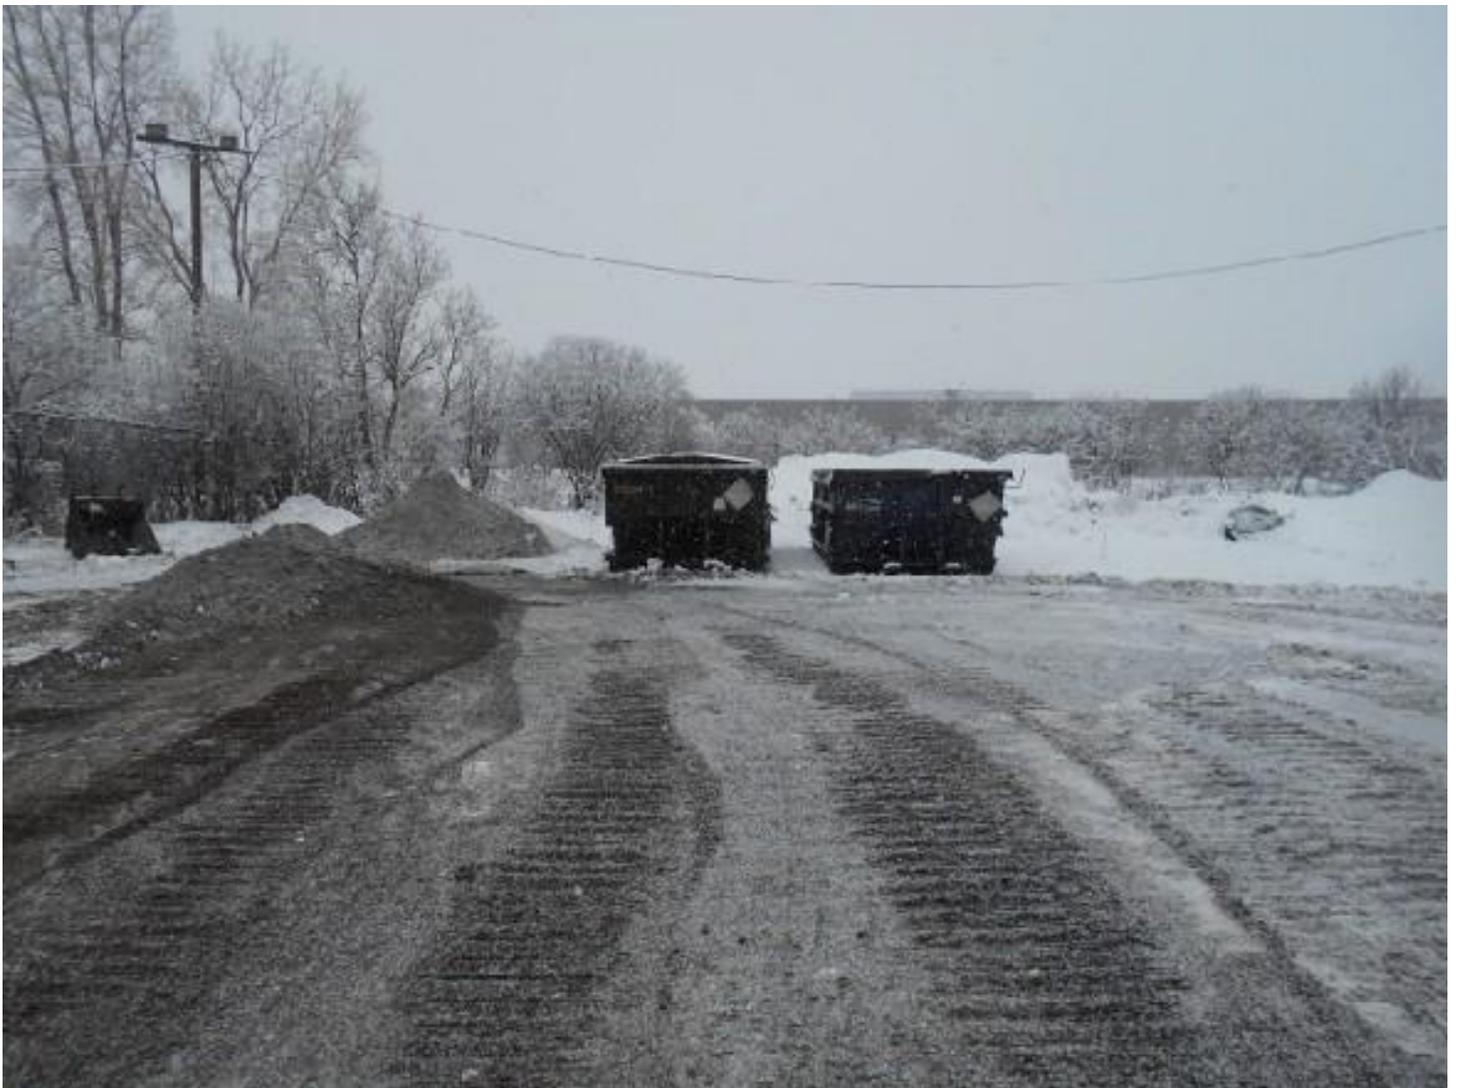
18. Travaux en cours

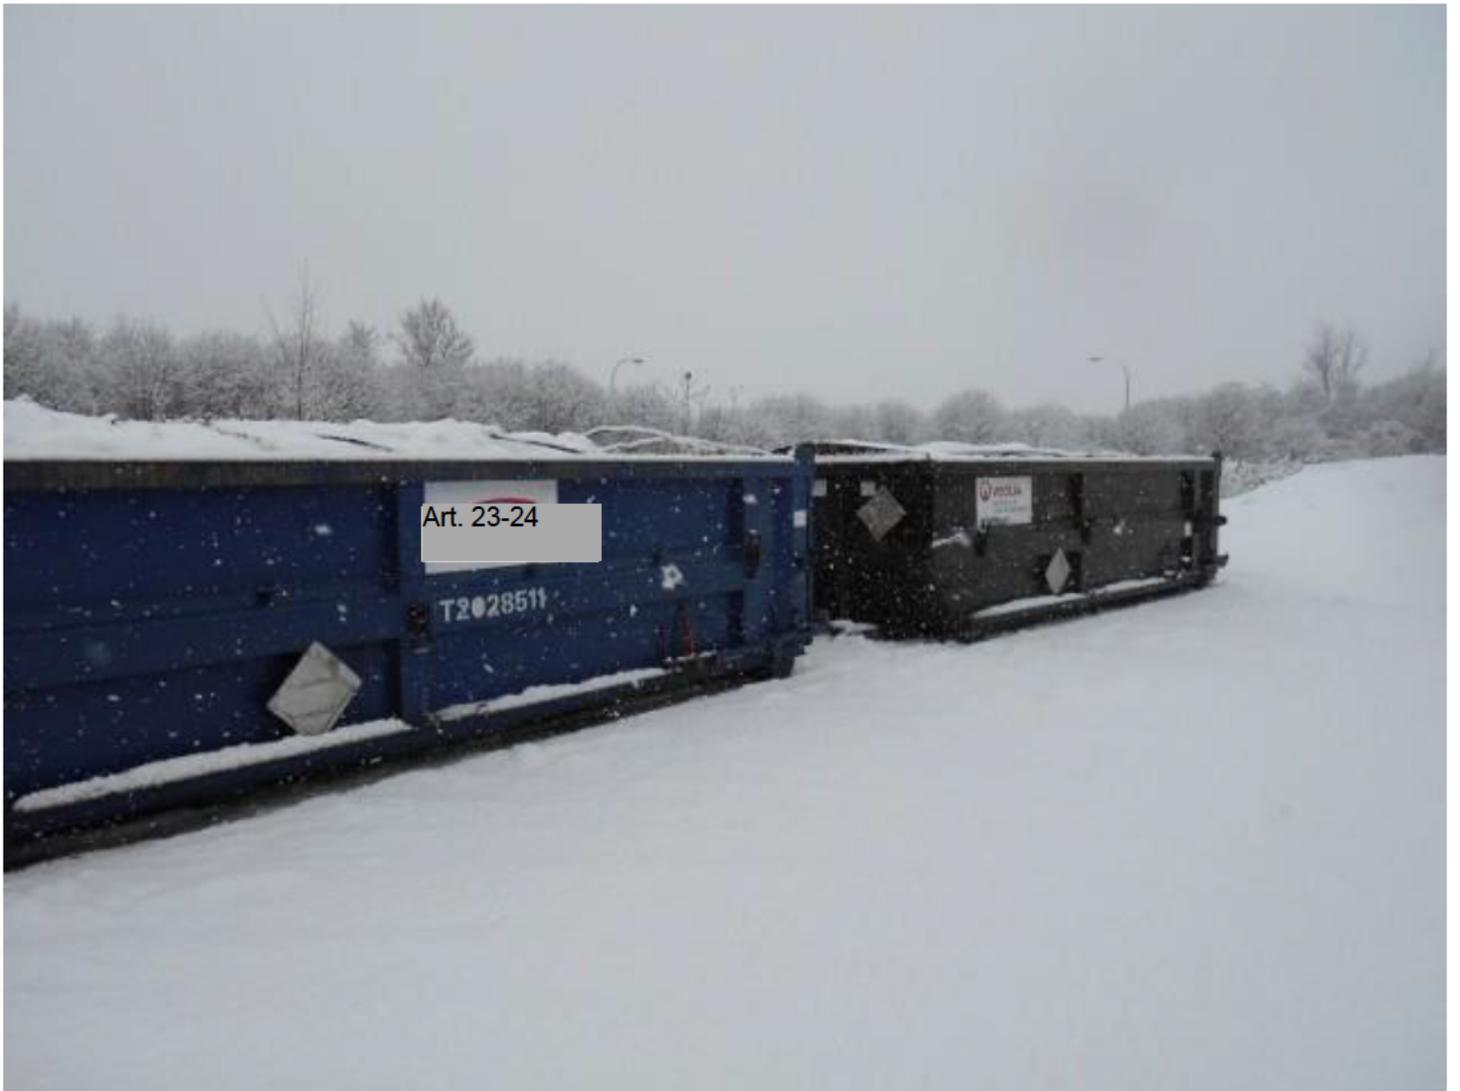
19. Containers pleins, en attente de résultats d'analyse pour disposition

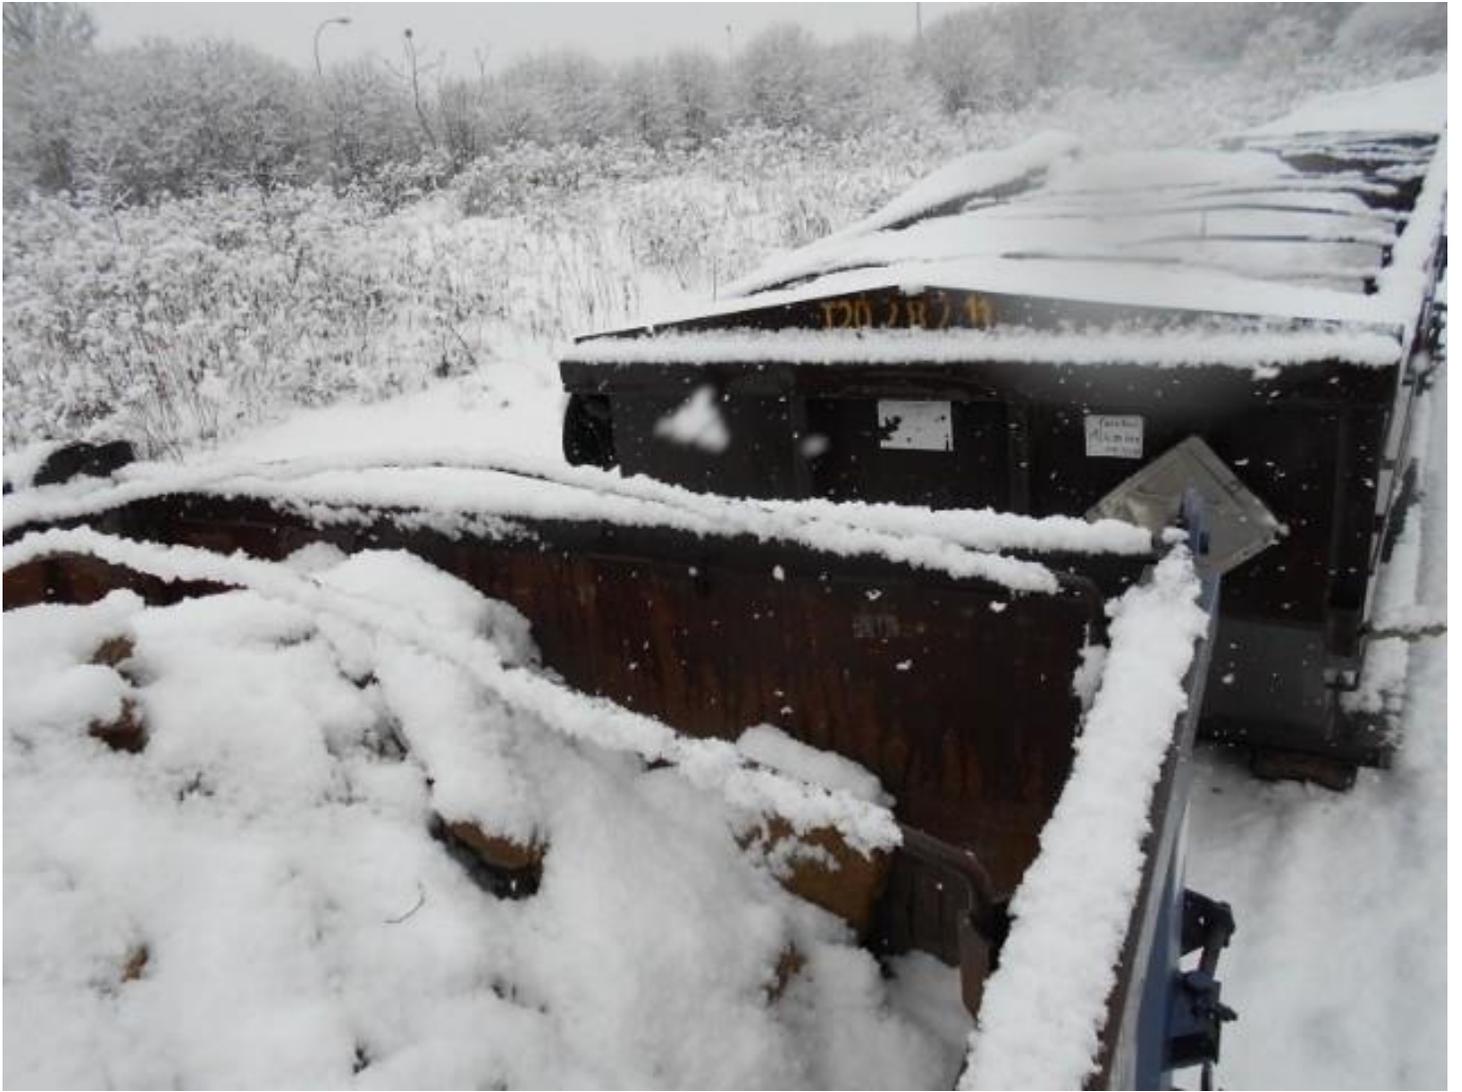
Art. 23-24
20. Idem

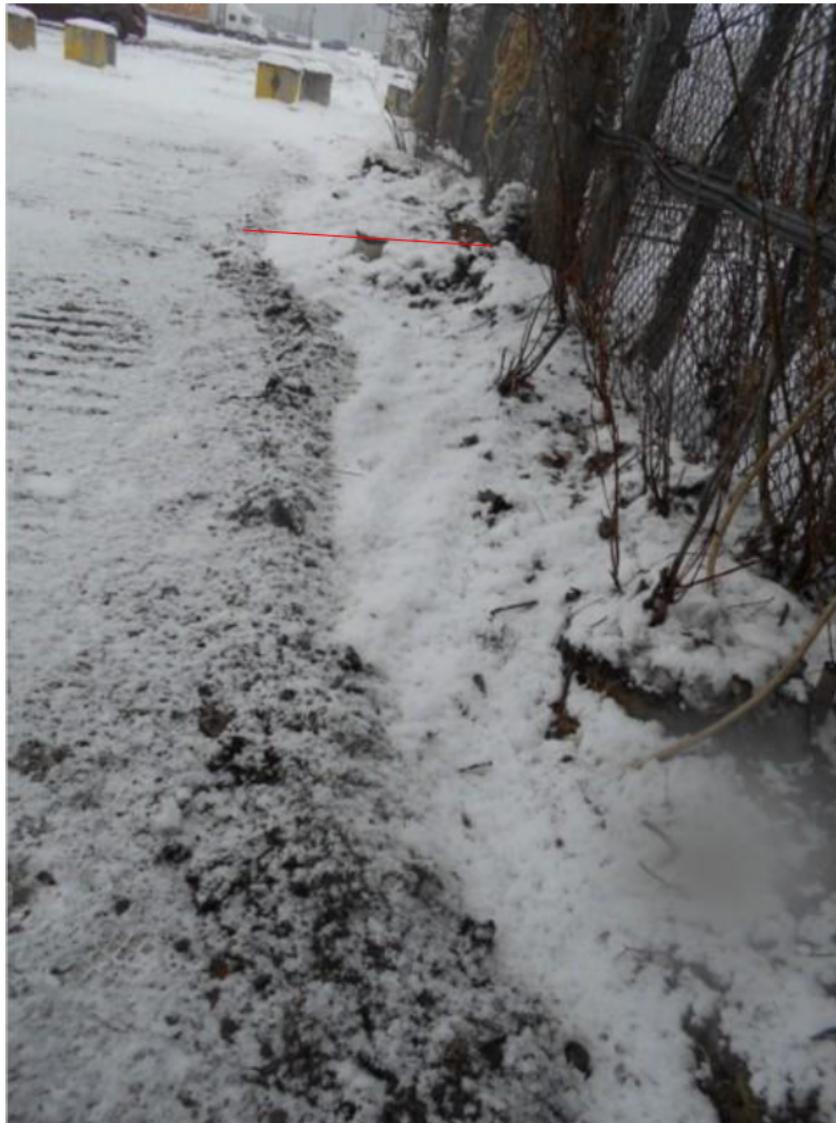
Art. 23-24
21. Épaisseur de sols retirés

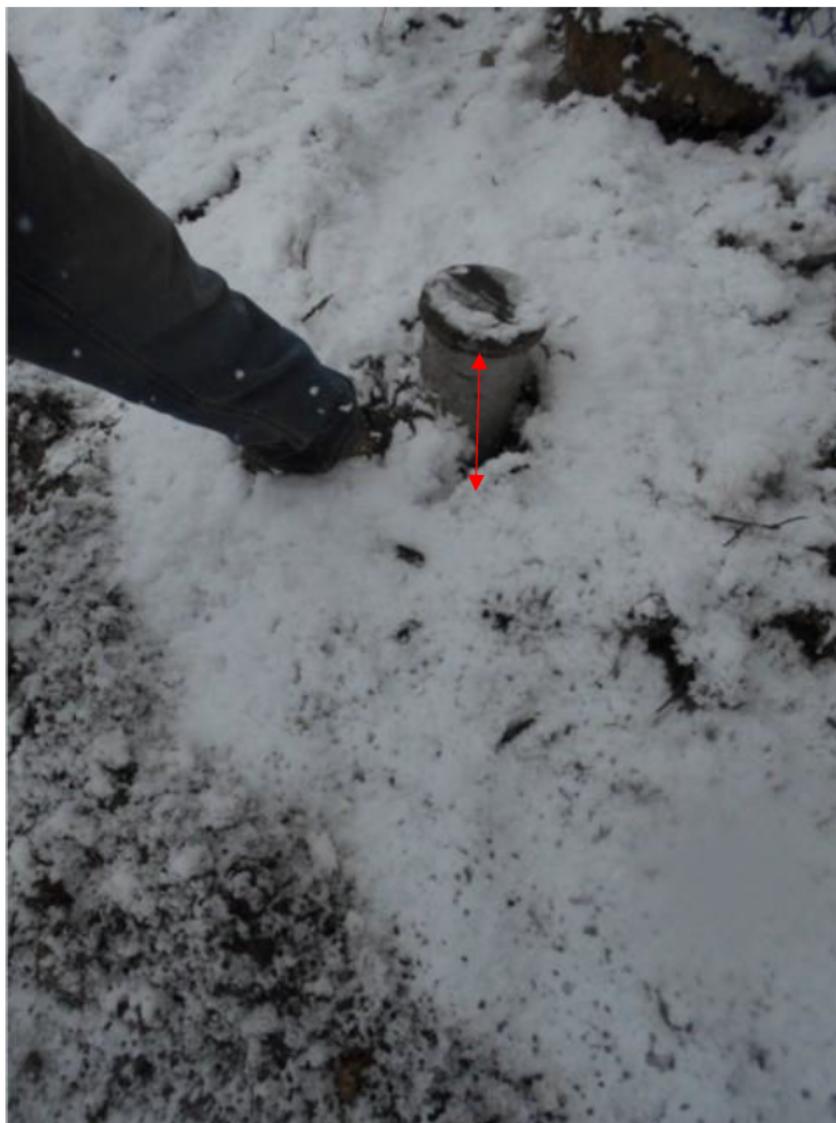
Art. 23-24
22. Idem

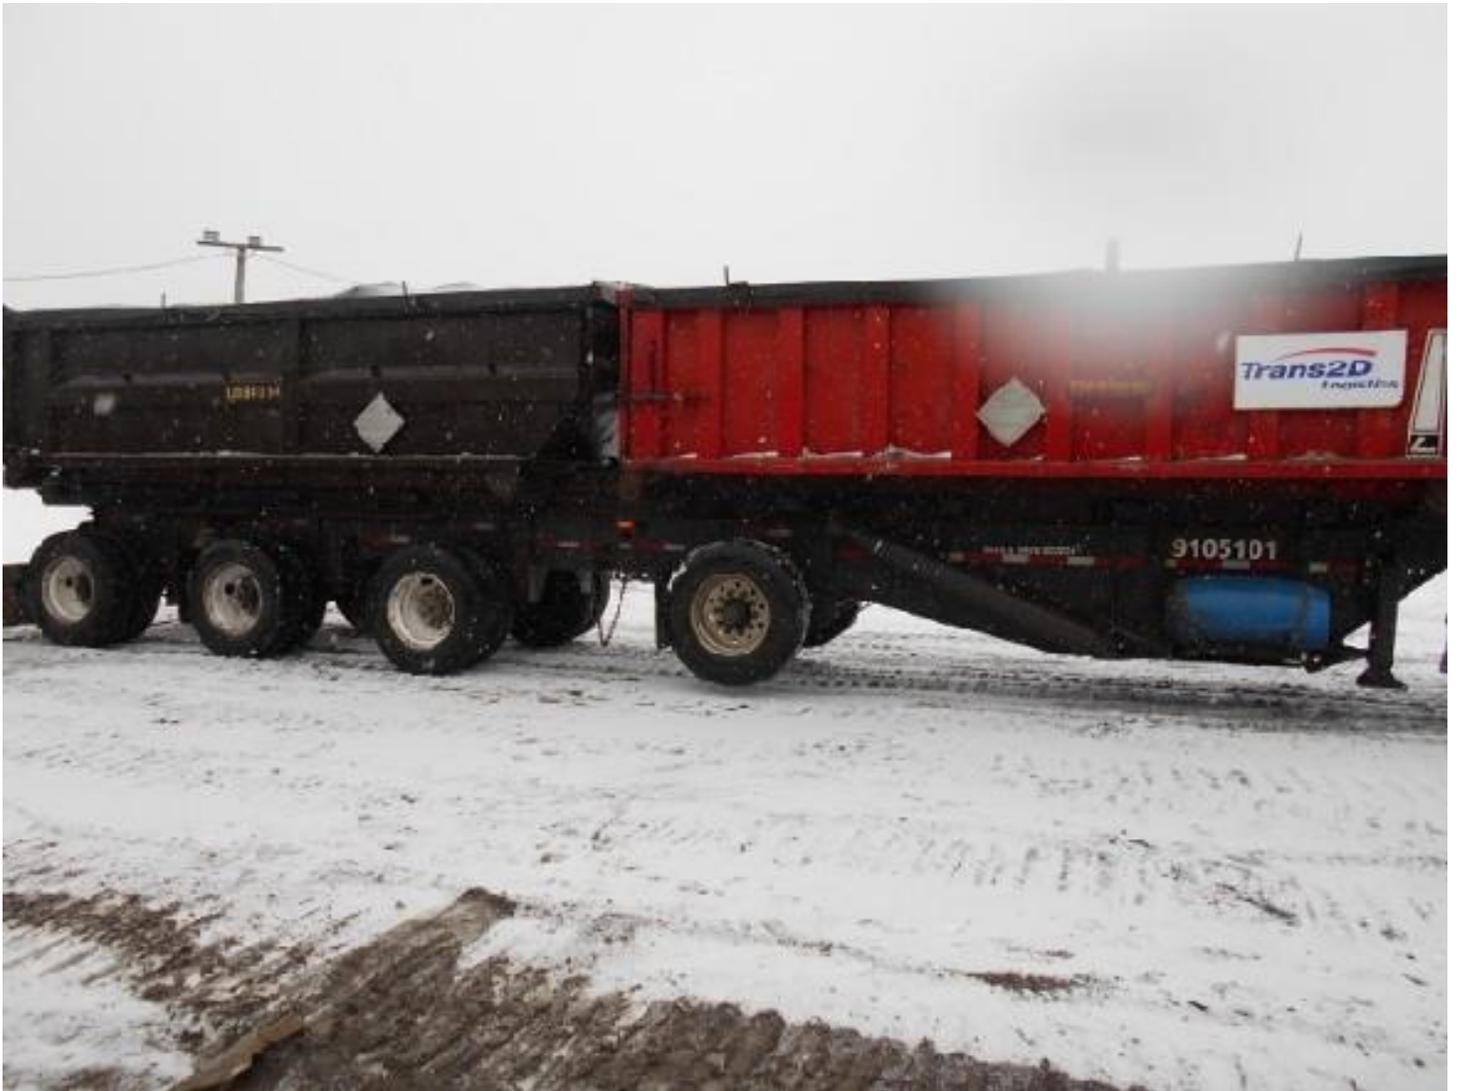
Art. 23-24
23. Livraison de deux nouveaux conteneurs pendant l'inspection.

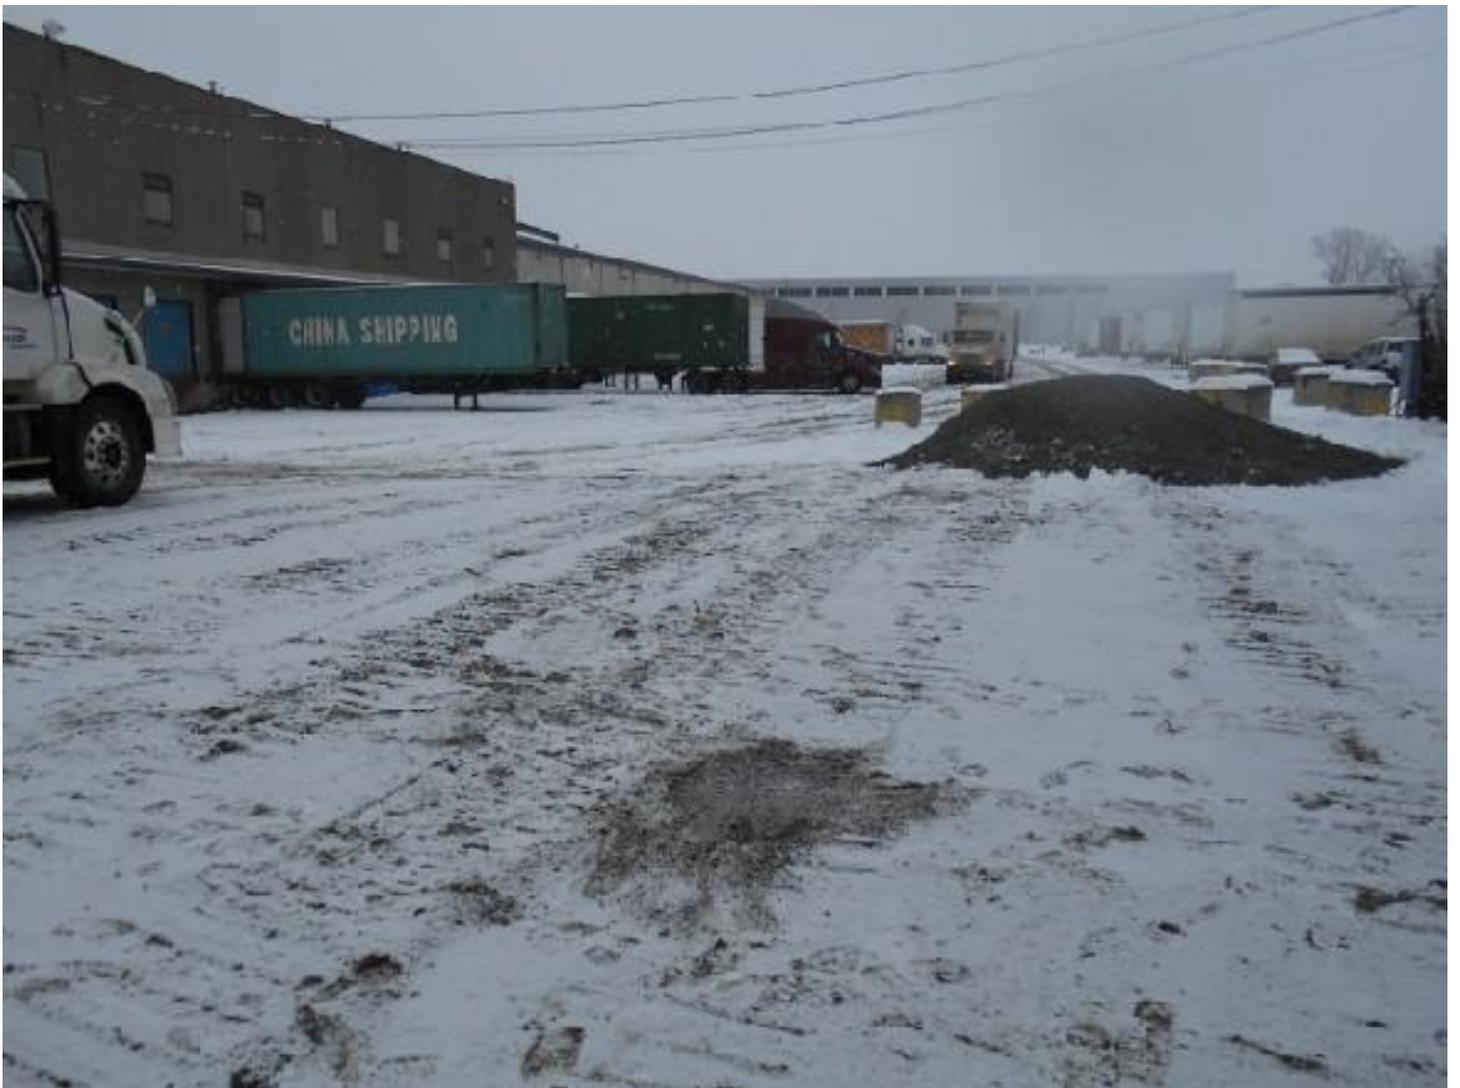
Art. 23-24
24. Livraison de matériel de recouvrement pendant l'inspection.

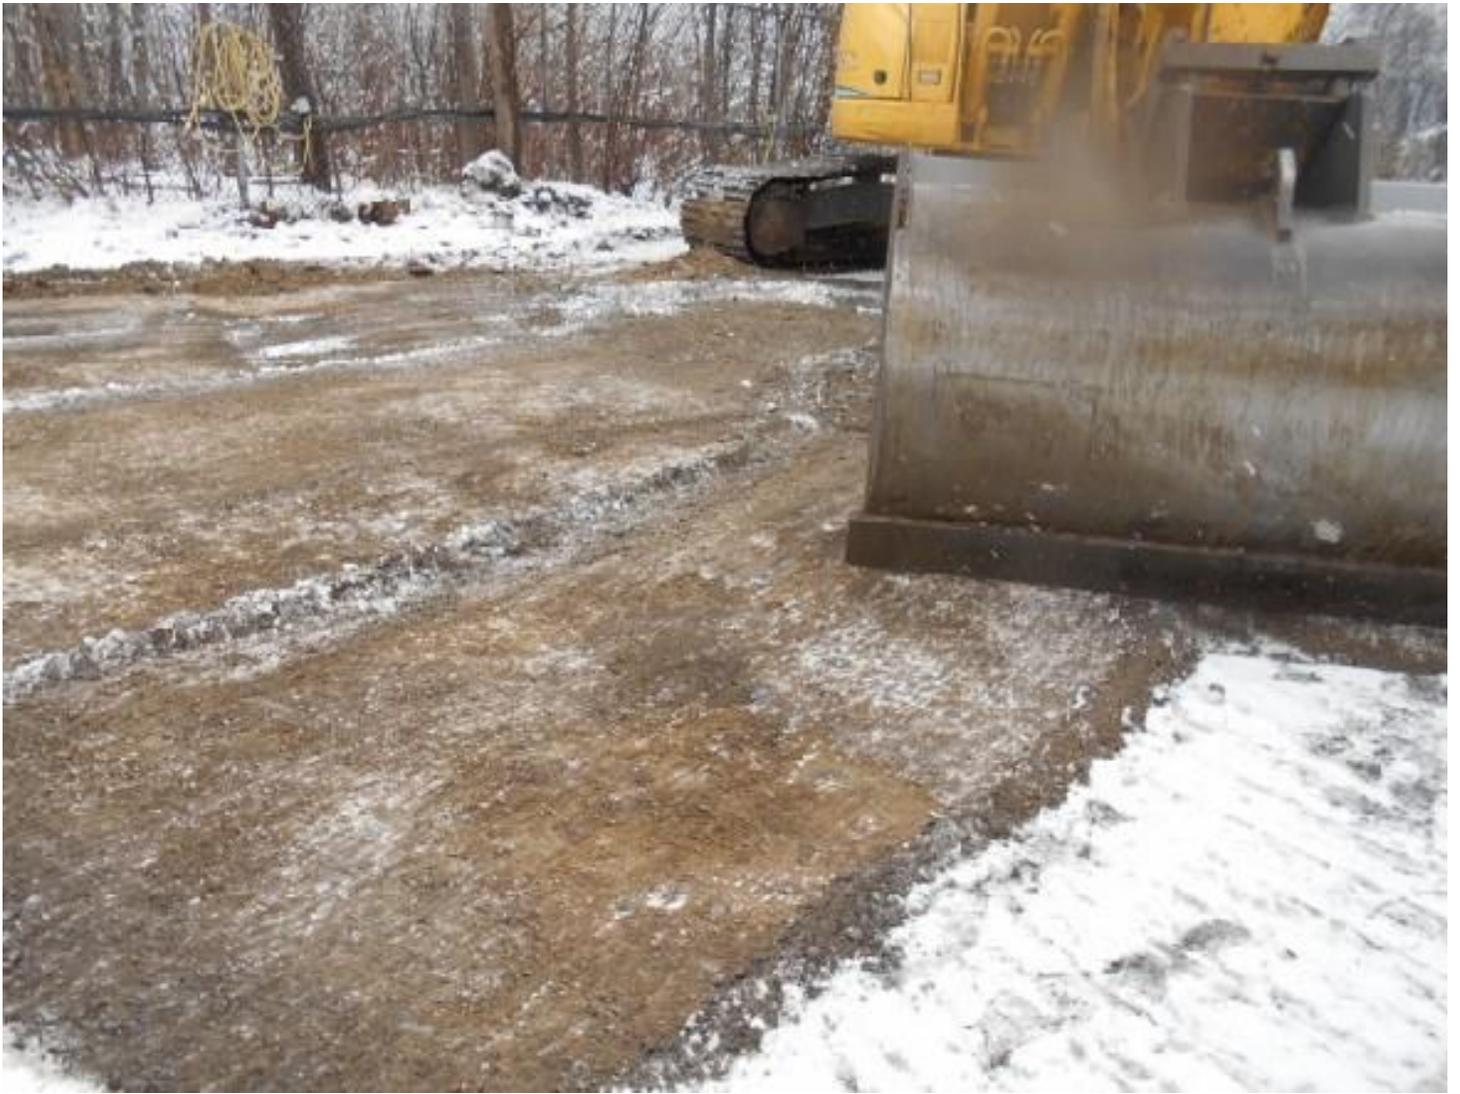
Art. 23-24
25. Grattage des sols gelés

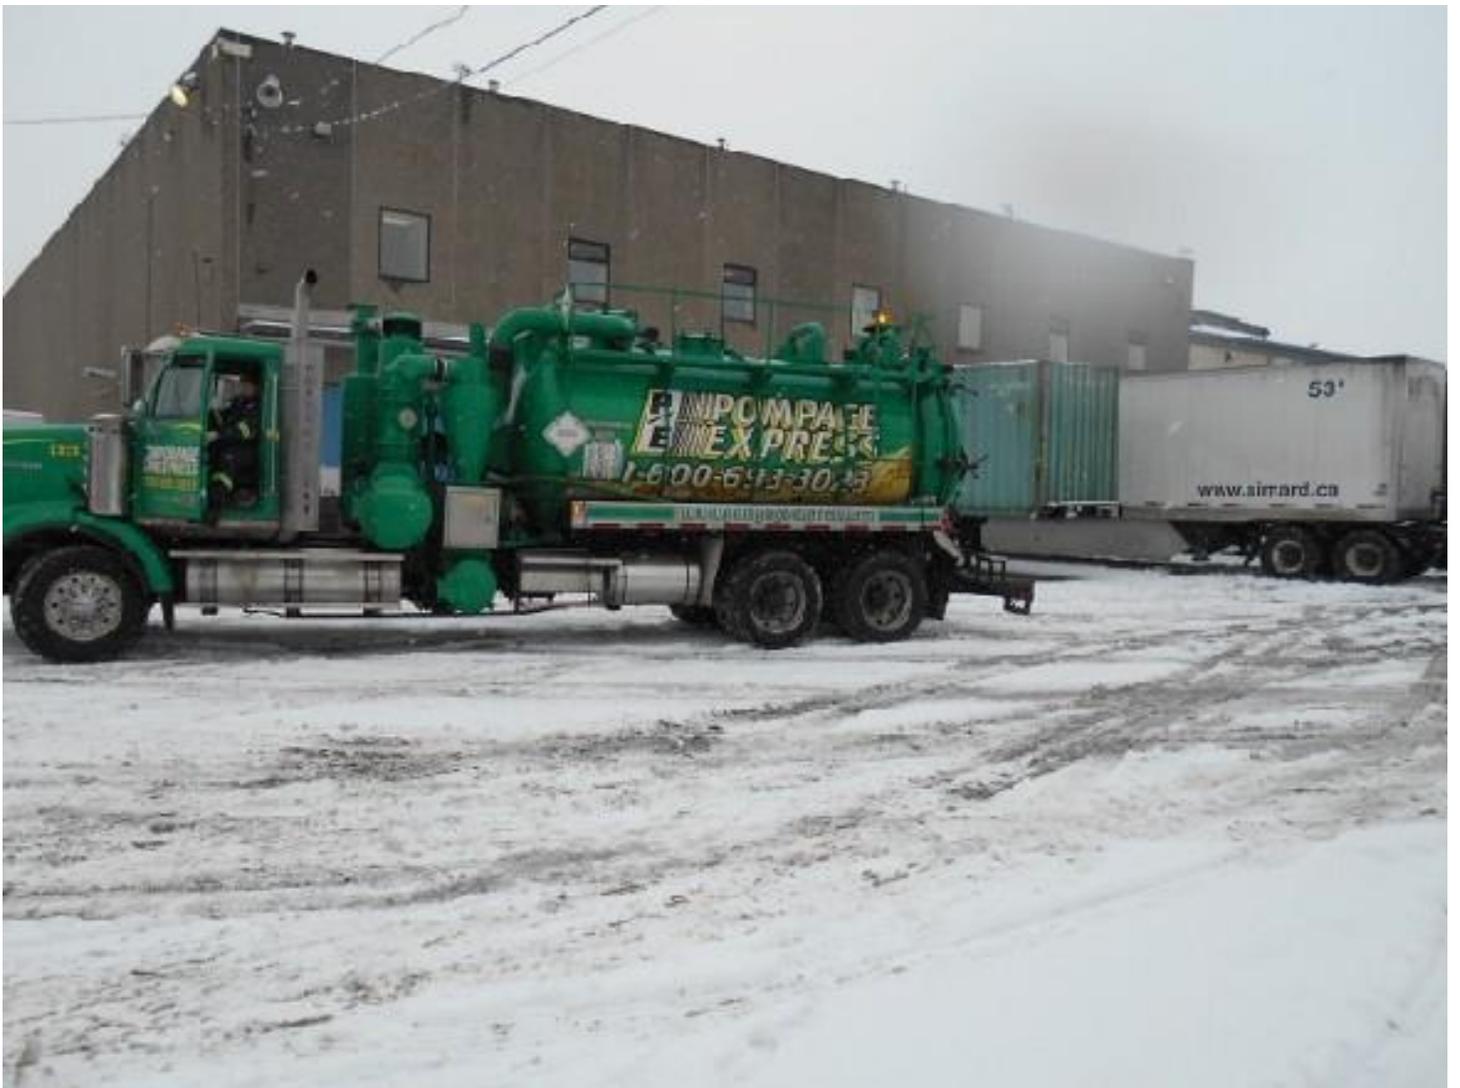
Art. 23-24
26. Récupérateur arrive sur place pour nettoyer les neiges contaminées de cendres sur le terrain (partie asphaltée)

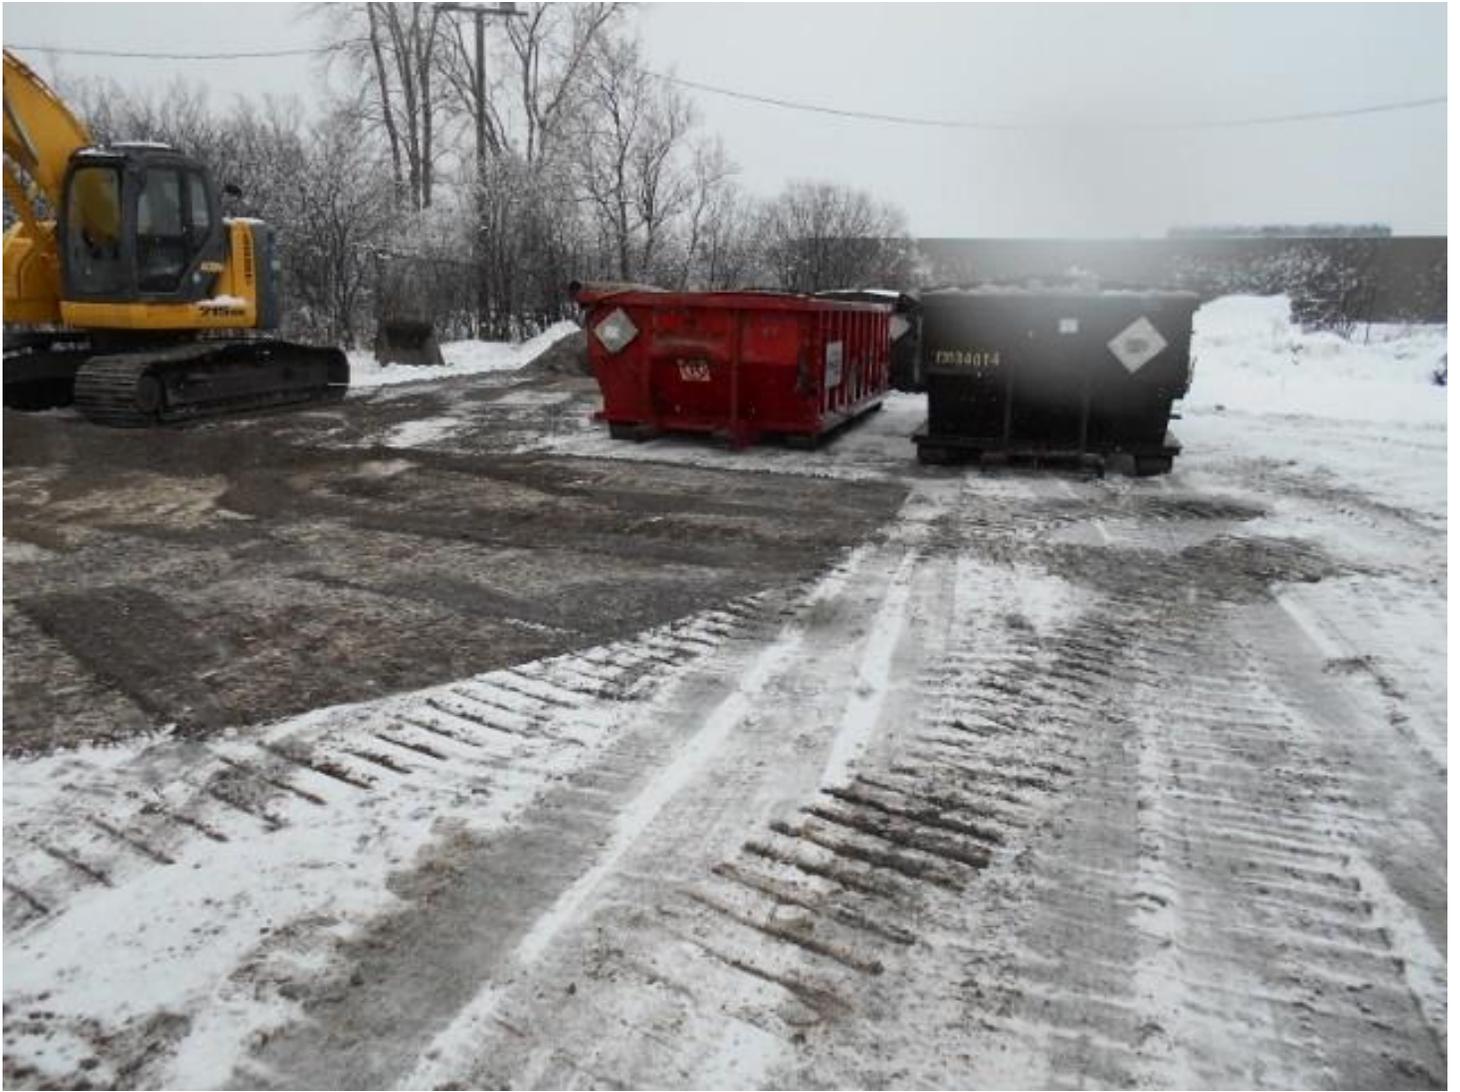
Art. 23-24
27. Vue générale

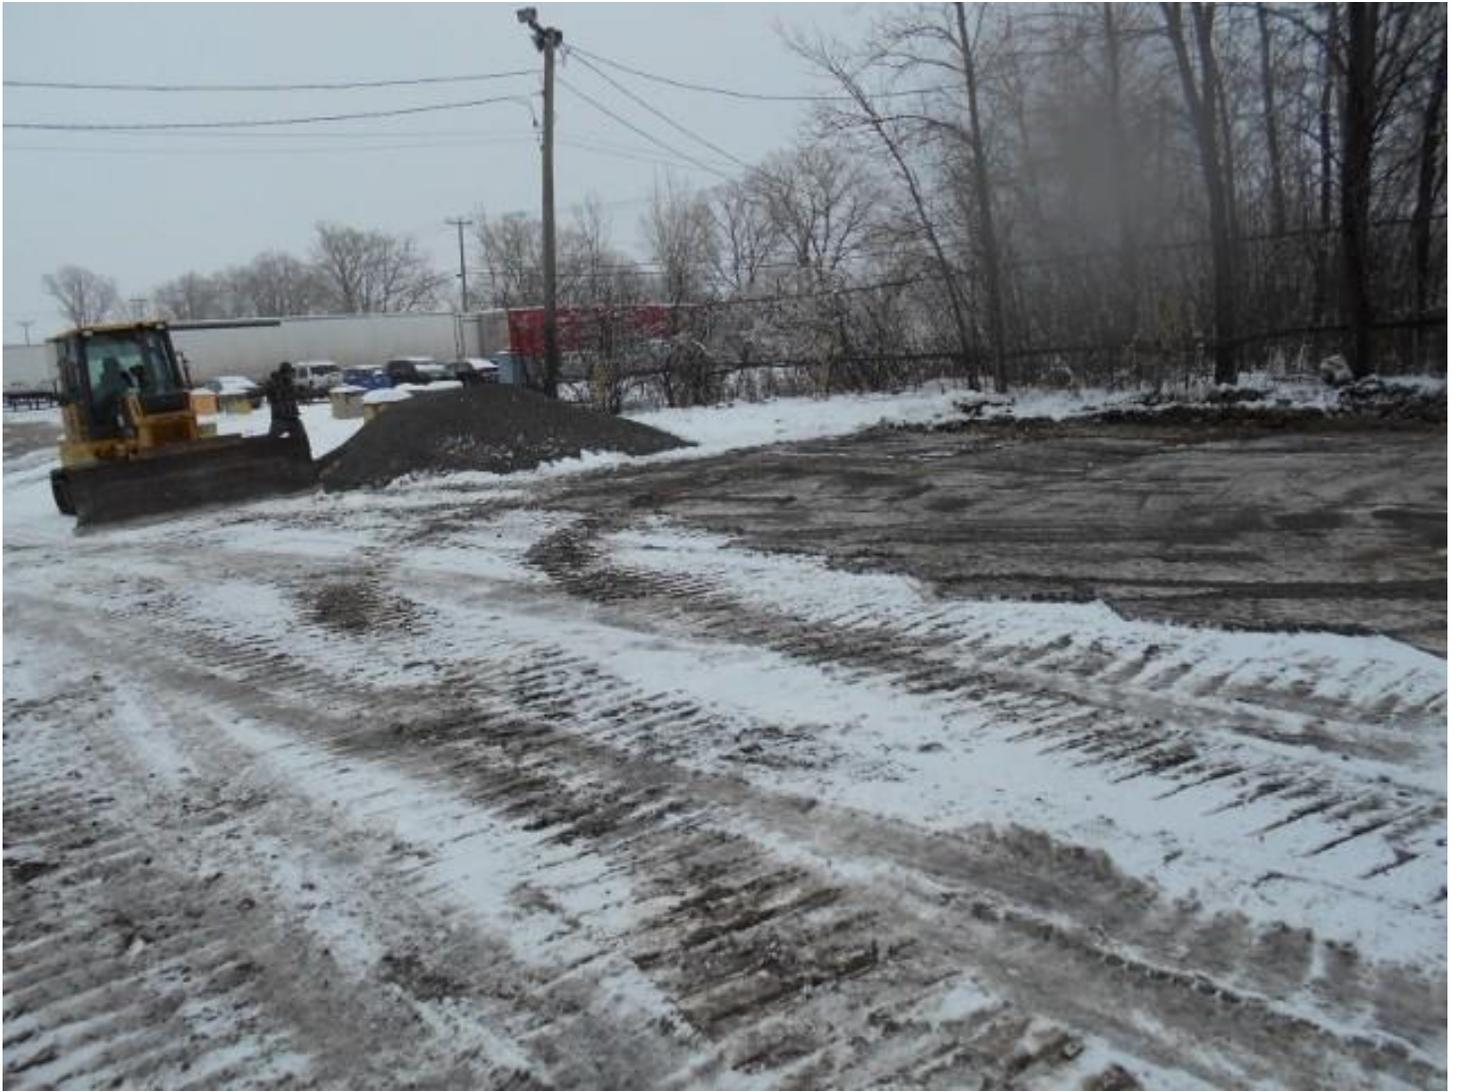
Art. 23-24
28. Idem
