RAPPORT D'INSPECTION

N/RÉFÉRENCE : 7610-15-01-0033803

. LIEU INSPECTÉ : Carrosserie Ste-Thérèse inc.
3, rue Gratton
Ste-Thérèse, Qc J7E 3A8

. BUTS : Vérifier les équipements d'épuration de l'air (hauteur de la cheminée, filtres et vitesse d'évacuation).

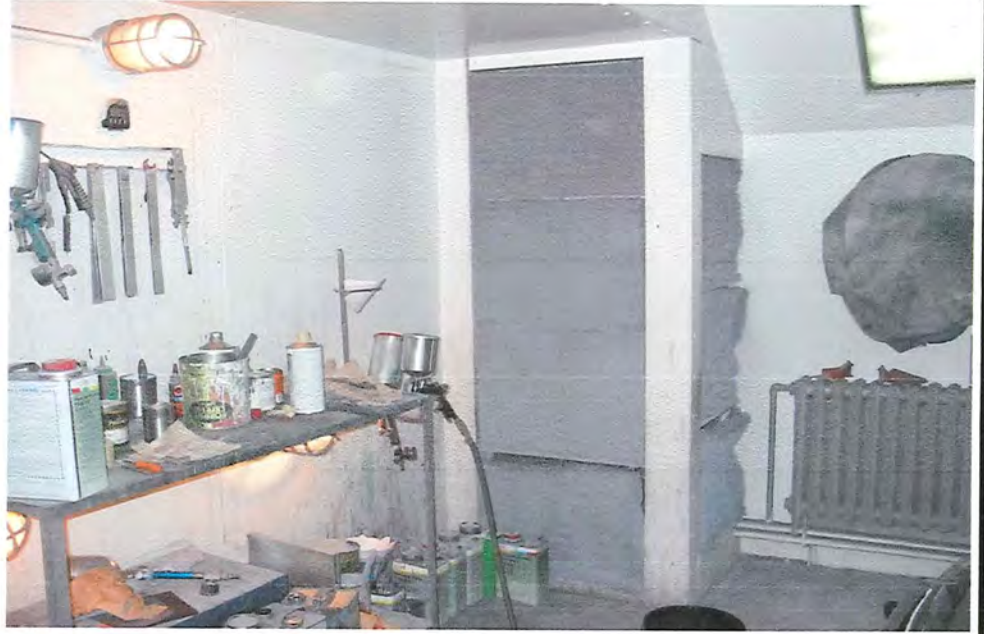
Photo # : 1

Dans l'atelier d'application de peinture, **un des filtres du système de filtration est mal installé.** Je vérifie à l'extérieur sur le toit plat, la hauteur de la cheminée avec cône de l'atelier d'application de peinture au moyen d'une règle télescopique d'arpentage (5 mètres max.) qui révèle une hauteur par rapport au toit plat sur le gravier et au niveau de la partie supérieure du cône de la cheminée, de 4.9 mètres.

Fonctionnement non optimal du système de filtration (filtre mal installé) dans l'atelier d'application de peinture pour réduire le rejet de contaminant dans l'environnement; Règlement relatif à l'application de la Loi sur la qualité de l'environnement, article 12

Note : Filtres mal installés de l'atelier
d'application de peinture

Fonctionnement non optimal des installations du système de filtration (filtre mal installé, ouverture présente) dans la chambre d'application de peinture, pour réduire le rejet de contaminants dans l'environnement.

Nous vous demandons donc de procéder **immédiatement** aux corrections qui s'imposent et de nous soumettre d'ici le **13 février 2006**, une description des moyens mis en place pour corriger l'infraction décrite précédemment. De plus, le ministère désire obtenir un rapport d'un consultant compétent sur la vitesse verticale d'évacuation ascendante des gaz de la cheminée de l'atelier d'application de peinture.

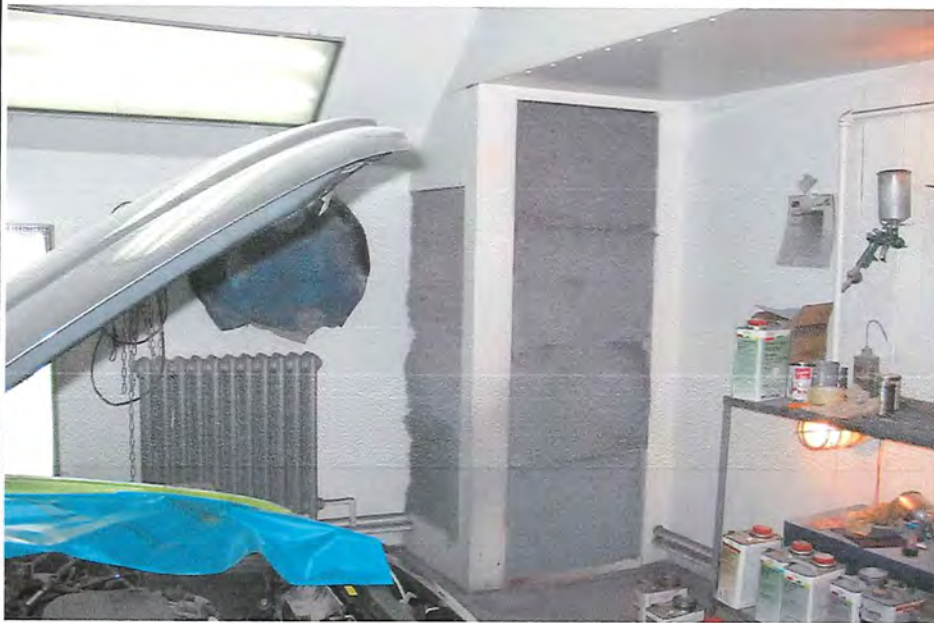
Photo # : 2

Note : Autre section du système de
filtration de l'atelier d'application de
peinture

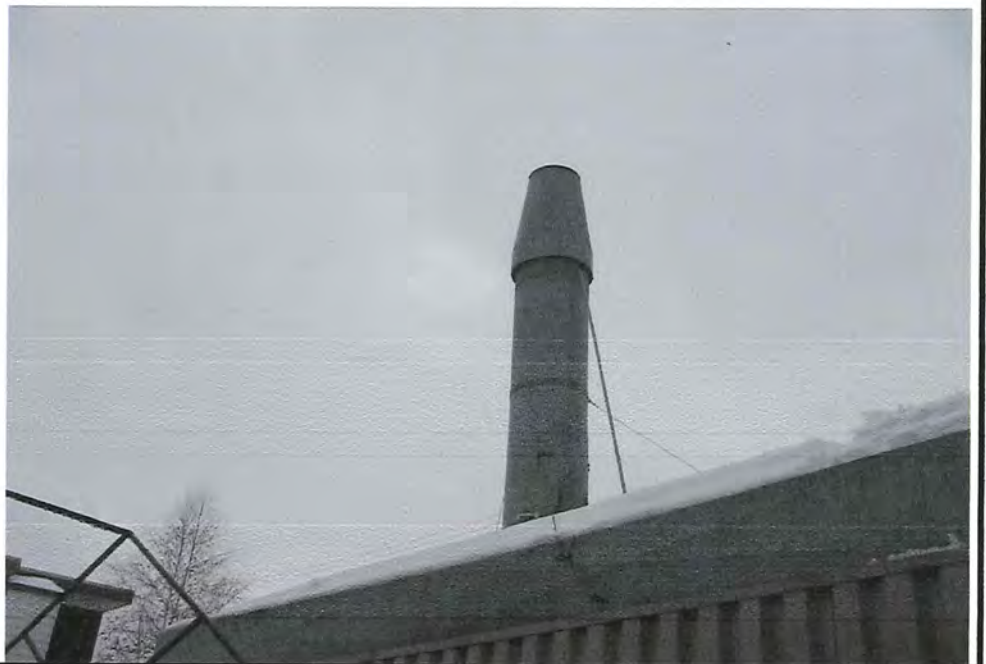
Photo # : 3

Note : Cheminée de l'atelier
d'application de peinture

Avis d'infraction. Prévoir inspection au besoin. Obtenir le rapport du consultant sur la vitesse d'évacuation des gaz dans la cheminée de l'atelier d'application..

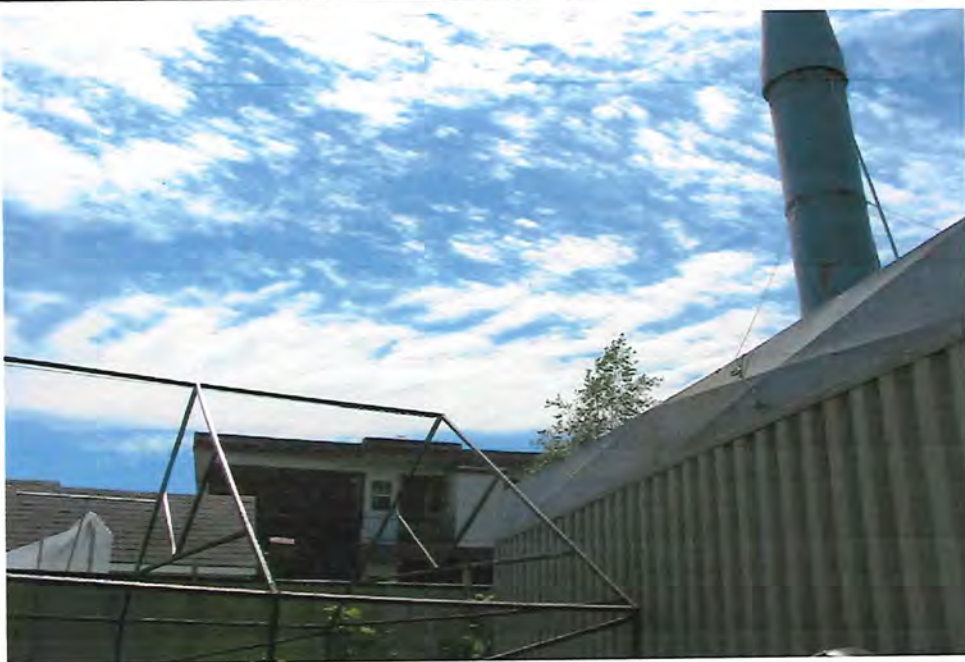
Photo # : 1

Lors de l'inspection, le système fonctionne dans l'atelier d'application de peinture et un employé applique de la peinture sur une pièce d'automobile. La cheminée inchangée est conforme avec cône d'accélération et elle a déjà été mesurée lors de l'inspection antérieure. Les filtres intérieurs sont bien installés et le moteur d'aspiration fonctionne.

Selon mes constatations, l'atelier d'application de peinture est conforme. D'après le propriétaire, il y a eu un fonctionnement normal de l'atelier le 10 mai 2006. Possibilité de rallonge volontaire de la cheminée de l'atelier. Cette entreprise possède un certificat d'autorisation délivré en 1989.

Note : Cheminée de l'atelier
d'application de peinture et le
plaignant arrière habitant le deuxième
étage.
