## Accès à l'information - Montérégie

**De:** Accès à l'information - Montérégie  
**Envoyé:** 8 avril 2022 11:48  
**À:**  
**Objet:** Demande d'accès à l'information n°200789968 - Courriel réponse  
**Pièces jointes:** A- Art. 48\_2020.pdf; Avis de recours.pdf

## 1. Identification

Nom du lieu : 1- Canal soulanges, coin St-Emmanuel  
2- Canal soulanges, coin chemin St-Féréol

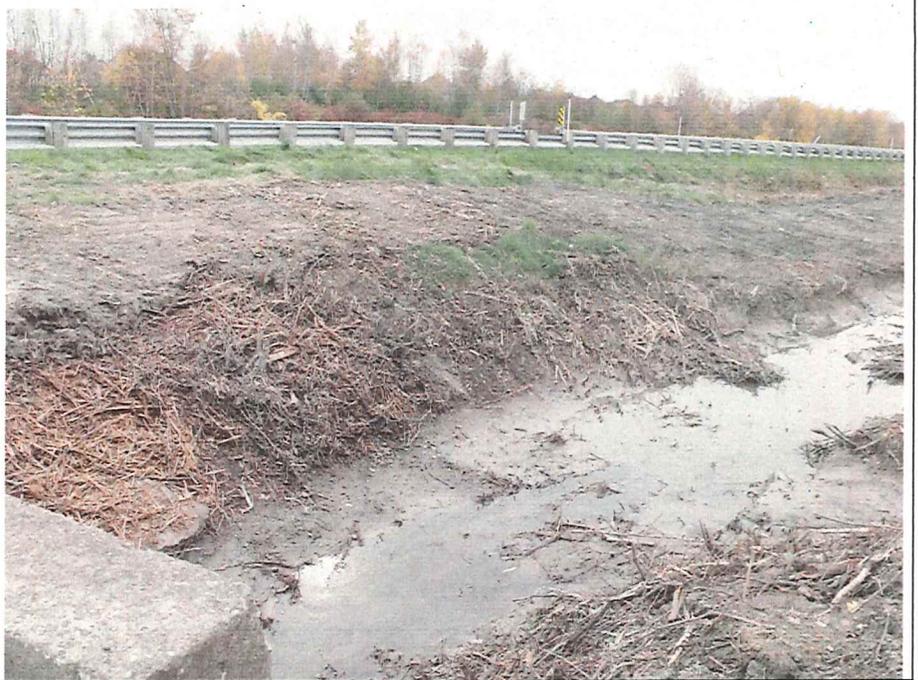
Photo no : 1

Je constate que les rives du fossé de route, situées au nord du chemin du Canal, sont largement déboisées. Je n'ai pas observé de photos du déboisement du canal Soulanges en tant que tel.

- C'est une coupe à blanc, aucune végétation n'est laissée en place.
- Les résidus de végétaux ont été laissés sur place.

Chemin St-Emmanuel et chemin du canal Soulanges.

Au nord du canal Soulanges et de la route.

Ce n'est pas le canal Soulanges en tant que tel, mais le fossé de route, qui est très large.

- L'envoi d'un avis d'infraction au ministère du Transport du Québec afin de demander les correctifs nécessaires (réensemencement).

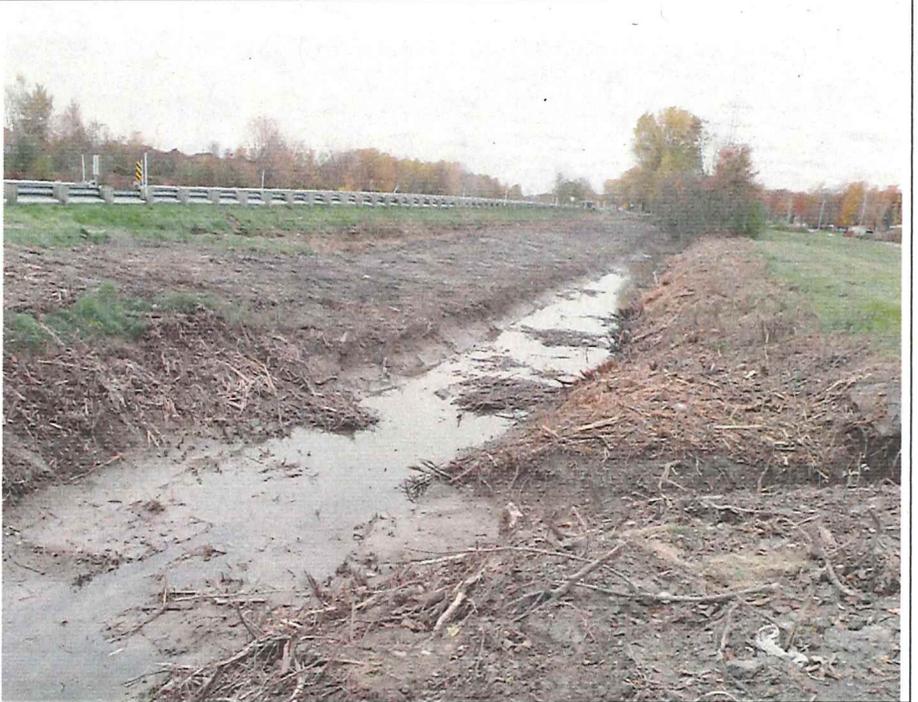
Photo no : 2

Idem

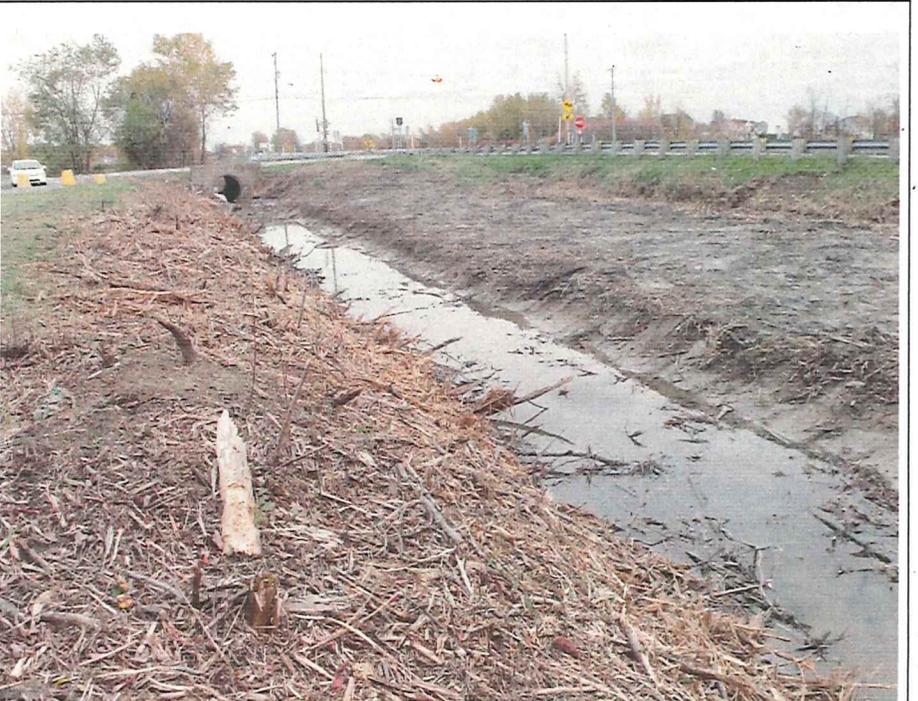
Photo no : 3

Vue de loin, en regardant vers le chemin St-Emmanuel.

Toujours au nord du canal Soulanges et de la route.

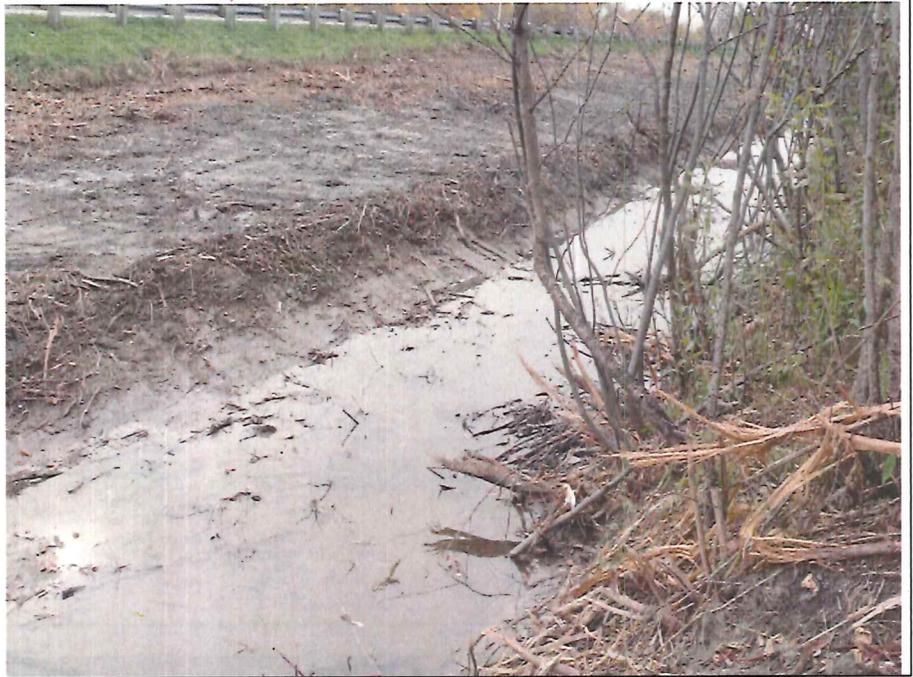
Photo no : 4

Idem, en regardant vers l'Ouest

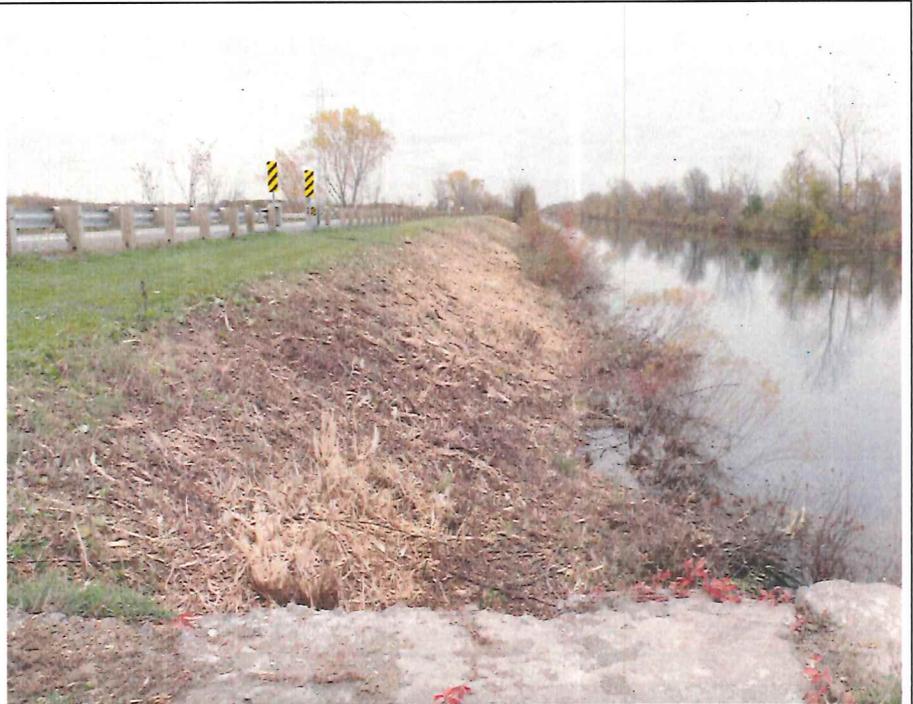
Photo no : 5

- Du déboisement de part et d'autre du chemin St-Féréol.
- Comme pour le site précédemment inspecté, une coupe à blanc a été réalisée.
- Les végétaux sont laissés sur place.
- La distance du déboisement à l'ouest du chemin est d'environ 153 mètres (distance calculée sur Google Map entre les points 534 et 535).
- La distance du déboisement à l'Est du chemin est d'environ 87 mètres (distance calculée sur Google Map entre les points 536 et 537).

Déboisement au canal Soulanges, à la jonction du chemin Saint-Féréol. En regardant vers l'Est.

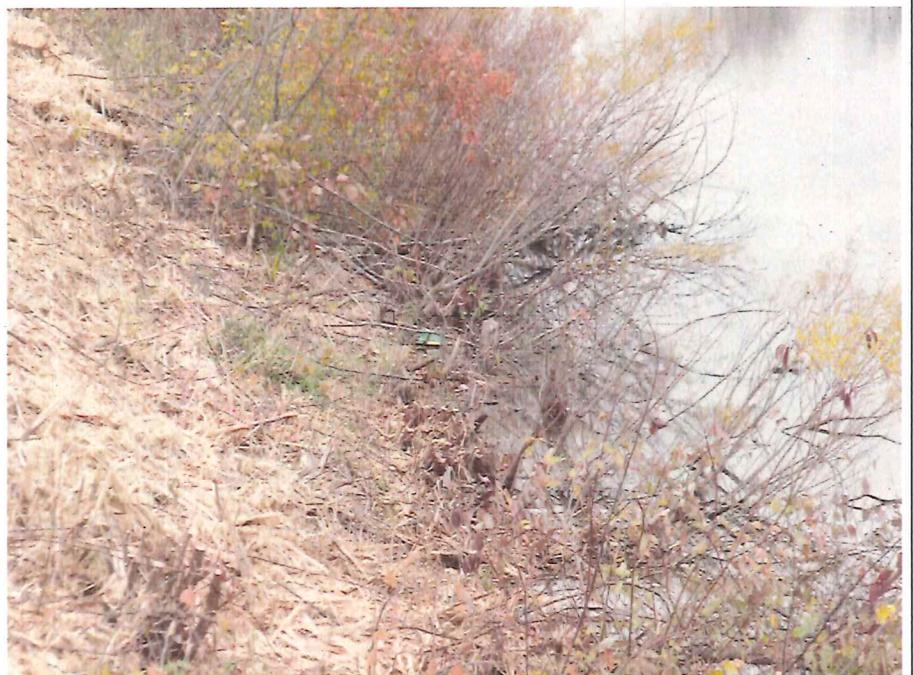
Photo no : 6

Idem.

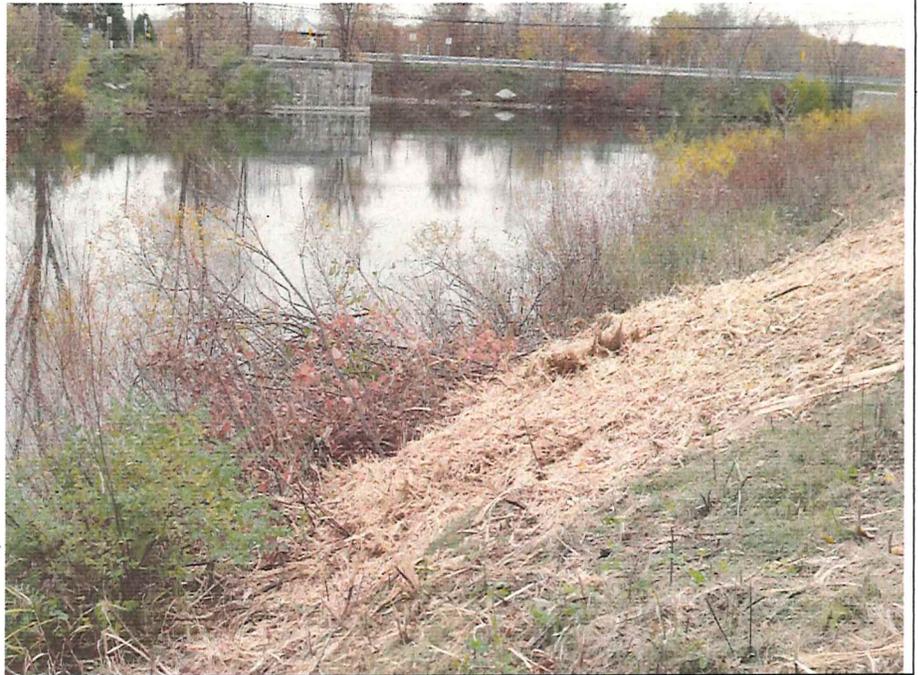
Photo no : 7

Déboisement du canal, à la jonction du chemin St-Féréol. En regardant vers l'Ouest.

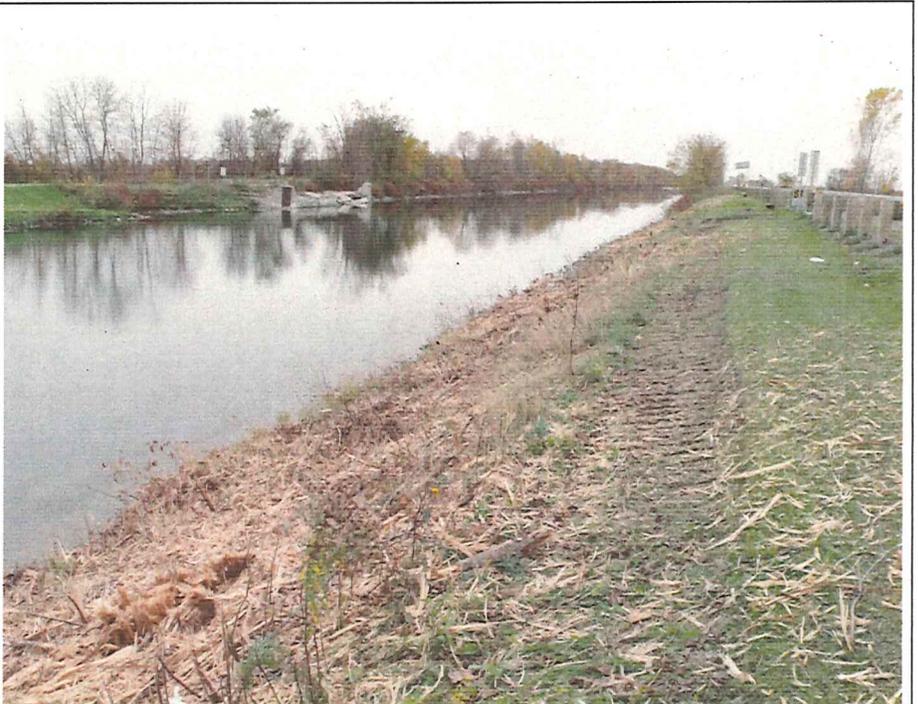
Photo no : 8

Idem.

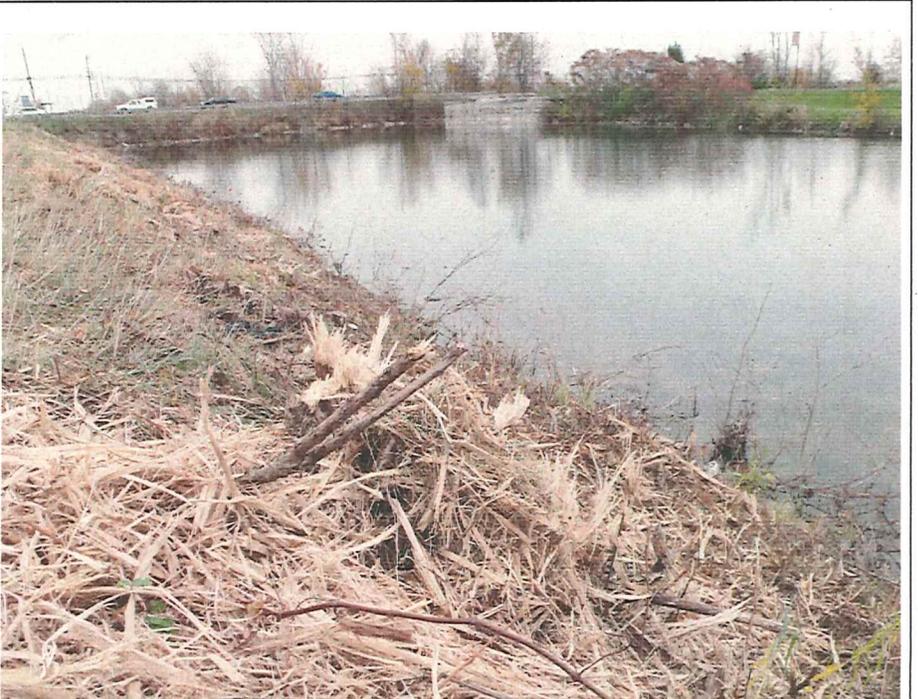
Photo no : 9

Idem.

On remarque quelques arbustes ou arbres coupés.

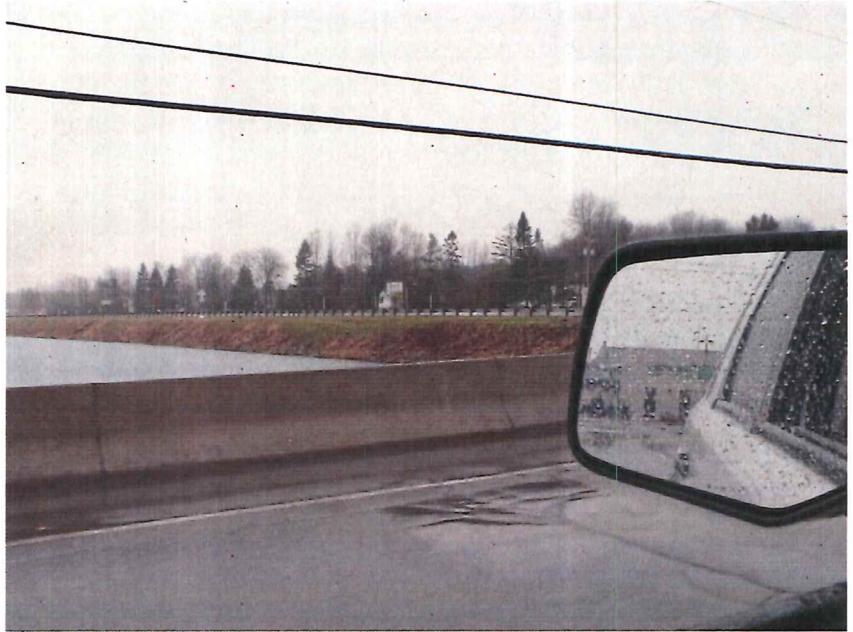
Photo no : 1

En roulant sur la route du canal, j'arrête à l'intersection du chemin Principale (route 201). Je n'avais pas observé cette intersection lors de ma dernière inspection. Je constate qu'il y a eu du déboisement à cet endroit, mais seulement du côté Ouest.

À la jonction de la rue Principale, du coté Ouest.

Il n'y a pas eu de coupe du coté Est.

- L'avis d'infraction étant déjà rédigé pour le déboisement en rive du canal Soulanges, je recommande toutefois d'inclure la remise en état de l'intersection Principale dans le plan correctif et d'en avvertir le MTQ.

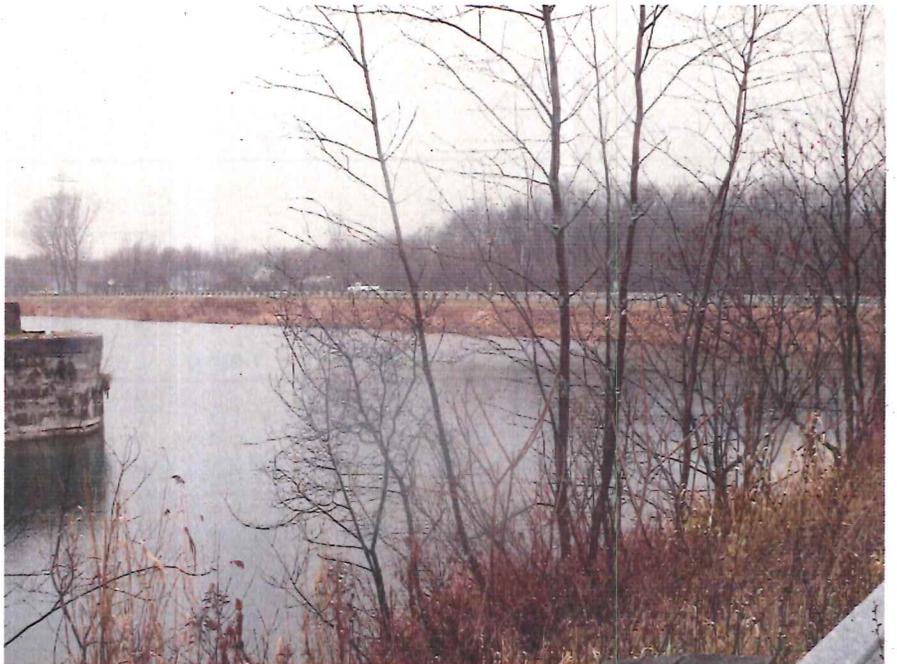
Photo no : 2

À la jonction du chemin St-Emmanuel.

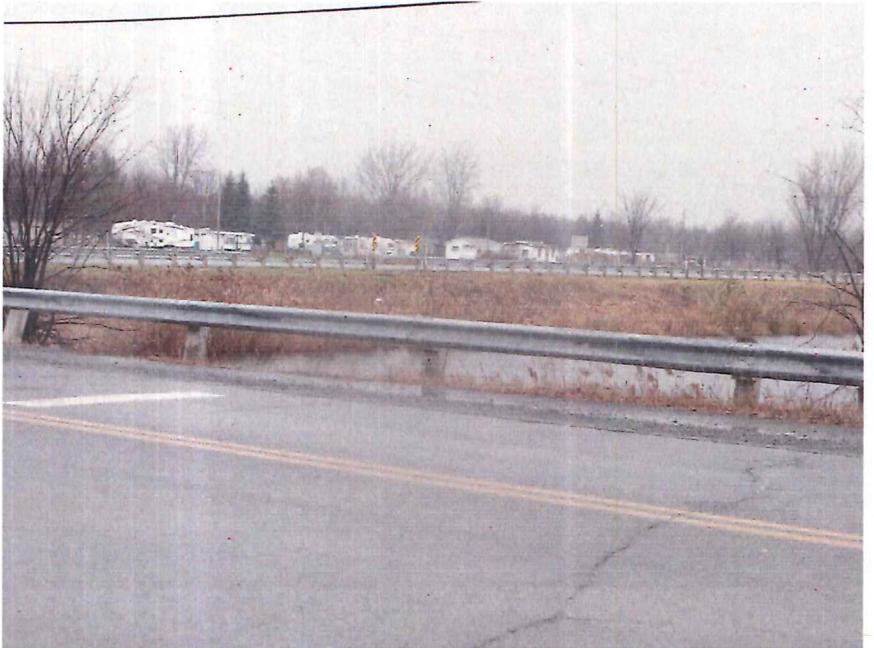
Photo no : 3

Au chemin St-Emmanuel.

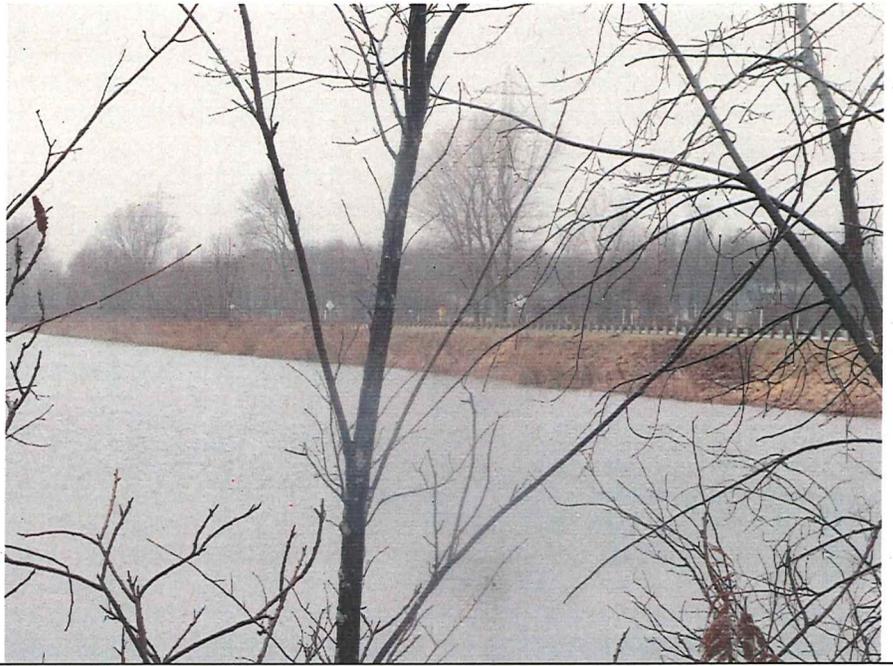
Photo no : 4

Toujours à la jonction du chemin St-Emmanuel.

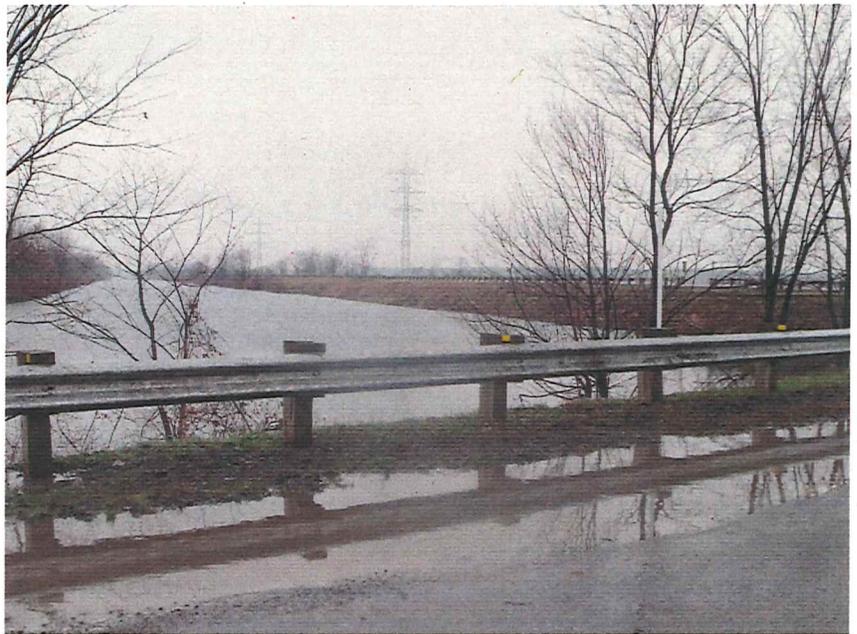
Photo no : 5

Chemin St-Dominique.

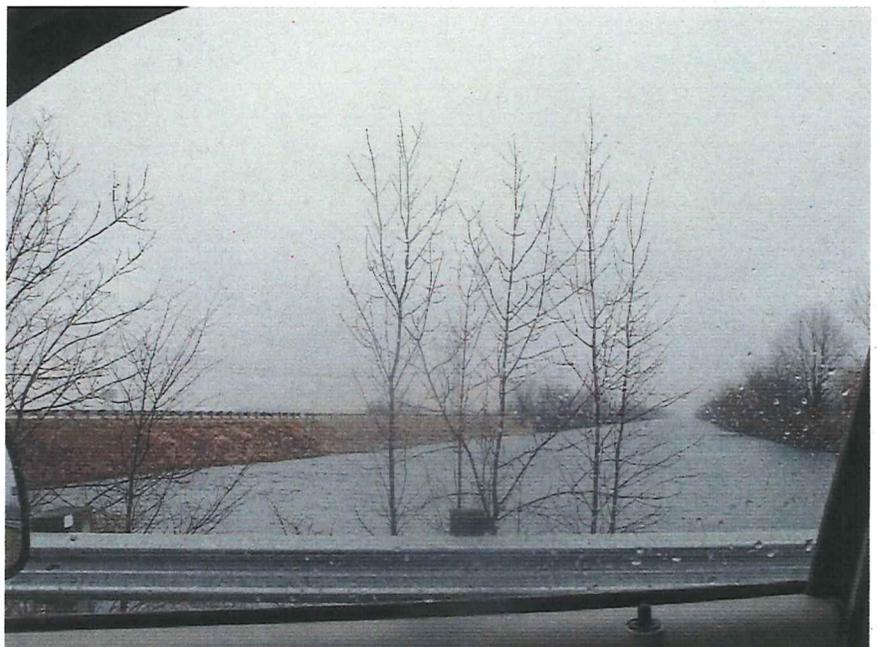
Photo no : 6

Toujours à la jonction du chemin St-Dominique.

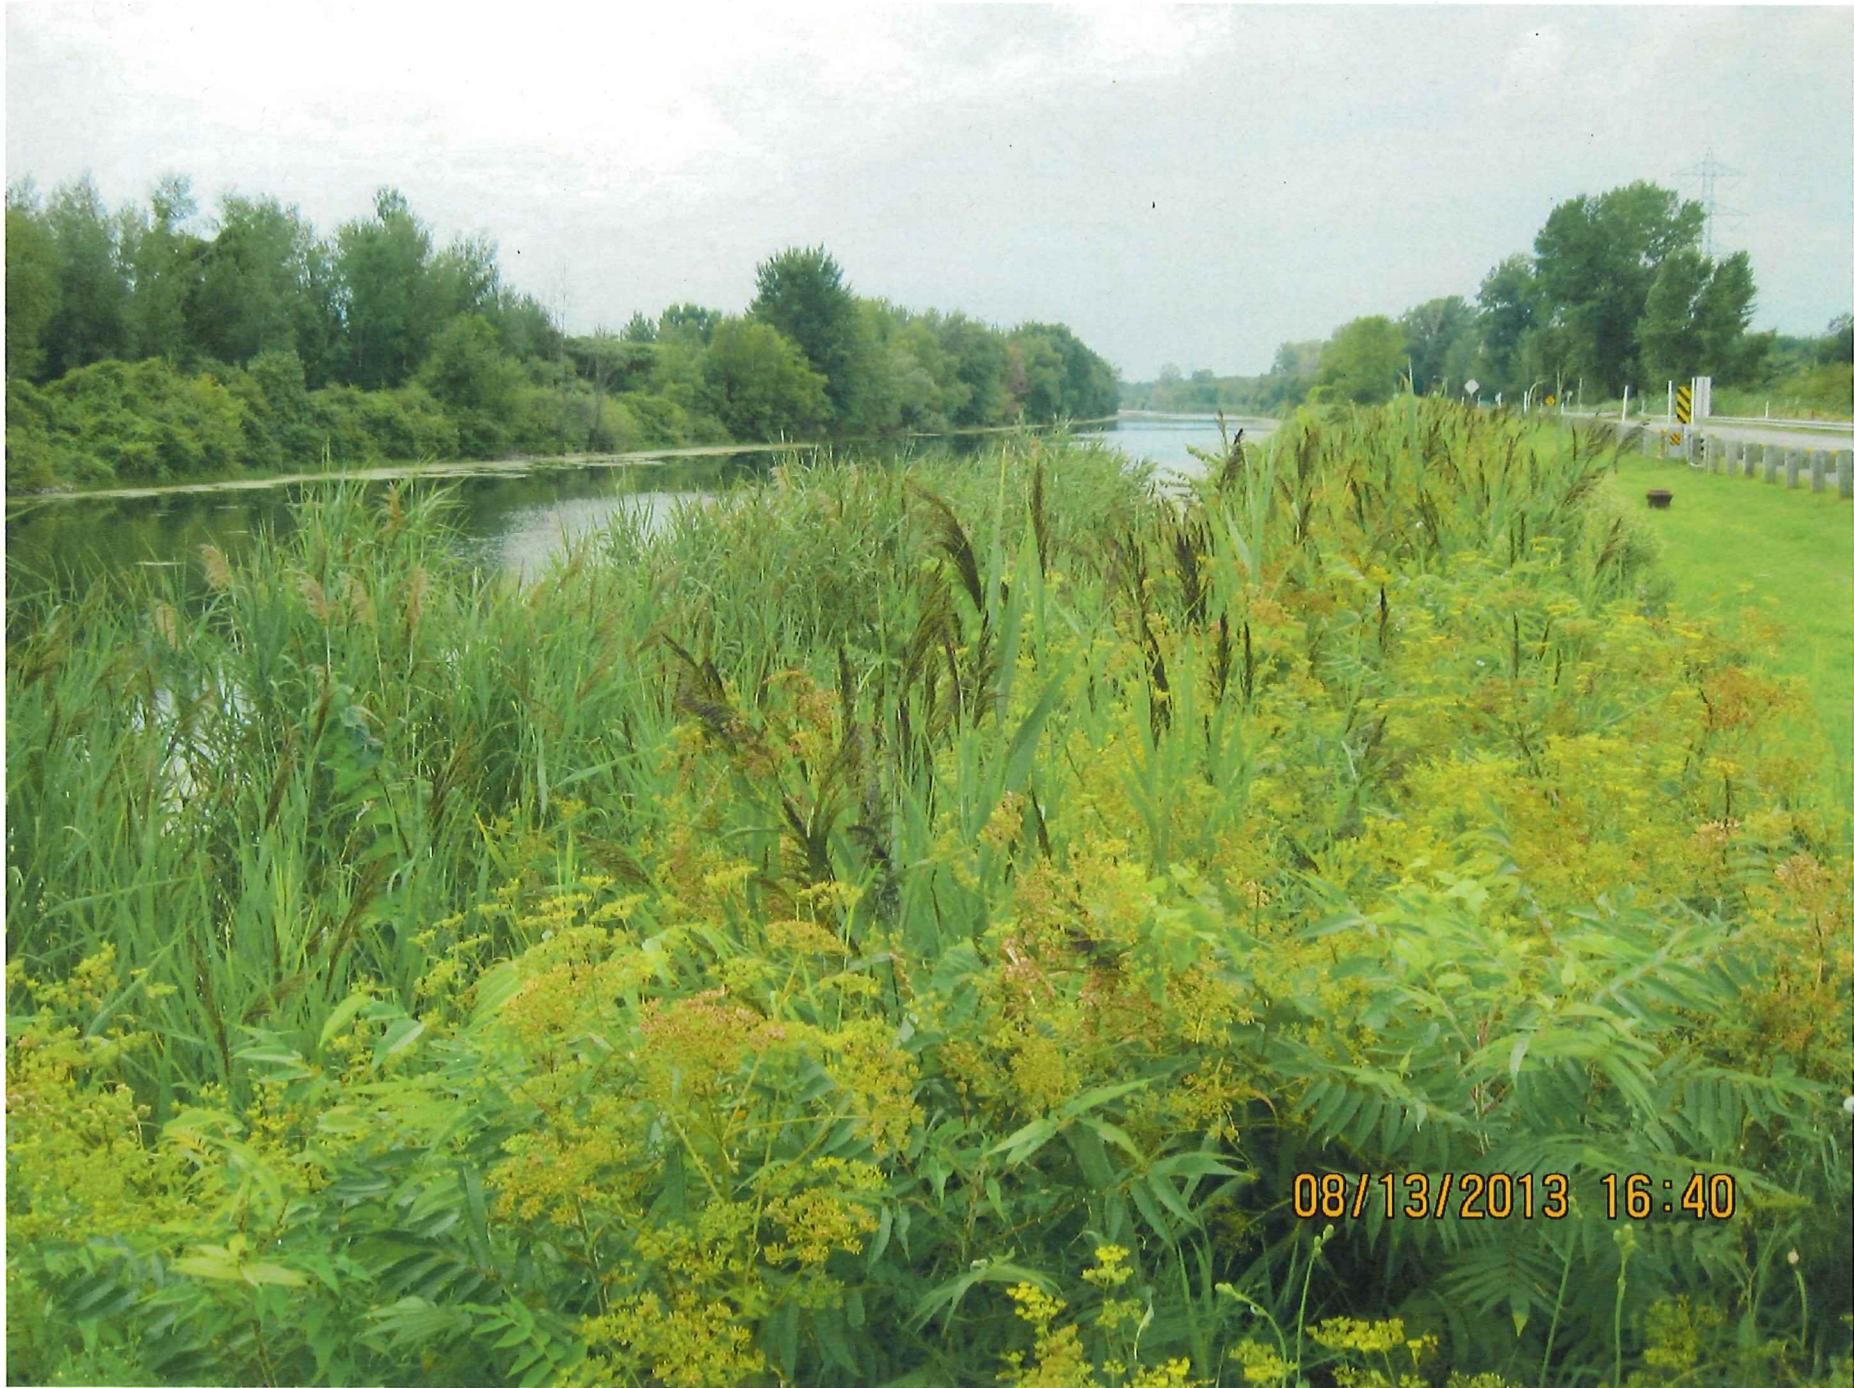
Photo 1

Je m'arrête à la deuxième intersection, celle du chemin Saint-Emmanuel, à Coteau-du-Lac. Je constate que la repousse s'est bien effectuée, mais principalement de plantes envahissantes (phragmite) sur au moins 100 mètres de part et d'autre de l'intersection (voir photo 1).
