RAPPORT D'INSPECTION

N/RÉFÉRENCE : 7610-1601-0612500 DATE DE RÉDACTION : 98/09/23
A M J

. LIEU INSPECTÉ : Fonderie Richelieu Inc . ADRESSE POSTALE (si différente)
330 chemin St-
François - Xavier
Dorval

IDENTIFICATION	
N° de dossier :	7610-16-01-0612500
N° d'intervention SAGO :	300488686
N° de document SAGO	
Date de la visite :	2009-03-17 et 20
Heures	Arrivée : 14h00 Départ : 14h45
Coordonnées GPS (NAD 83)	NAD83 (DD MM SS.sss): 45 22 3.7, 73 32 13.1
Nom de l'inspecteur :	Iris Diaz
Accompagné par :	
Lieu visité :	Fonderie Richelieu inc.
Raison sociale :	
Adresse :	Bureaux 101-102/ 330, chemin Saint-François-Xavier
Municipalité :	Delson
Code postal :	J5B 1Y1
Adresse postale :	(Québec)
Personne rencontrée / fonction :	Articles 53-54 de la L.A.D.
Personne rencontrée / fonction :	Gilles P. Asselin (au téléphone)
Téléphone :	Art. 53-54 de la L.A.D
Télécopieur :	Art. 53-54 de la L.A.D
Photos	Nombre : 5
Échantillon :	0
Annexes	Compte rendu téléphonique
Conditions météorologiques :	Journées ensoleillées,

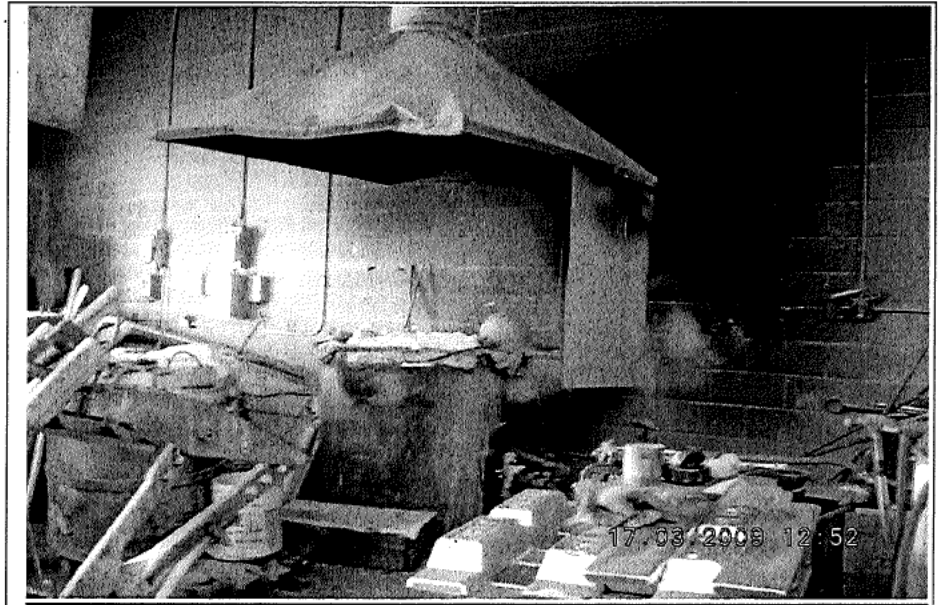
Photo # : 1
Réf. Numérique : 001
Date : 2009-03-17

Vue du four. Une hotte se trouve au dessus.

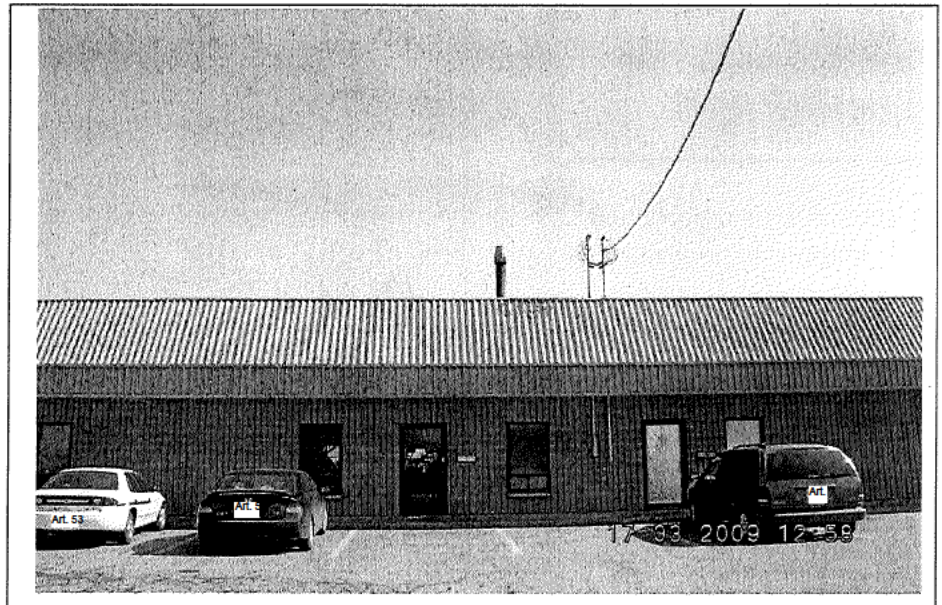
Photo # : 2
Réf. Numérique : 002
Date : 2009-03-17

Vue de la cheminée à partir du devant du bâtiment.

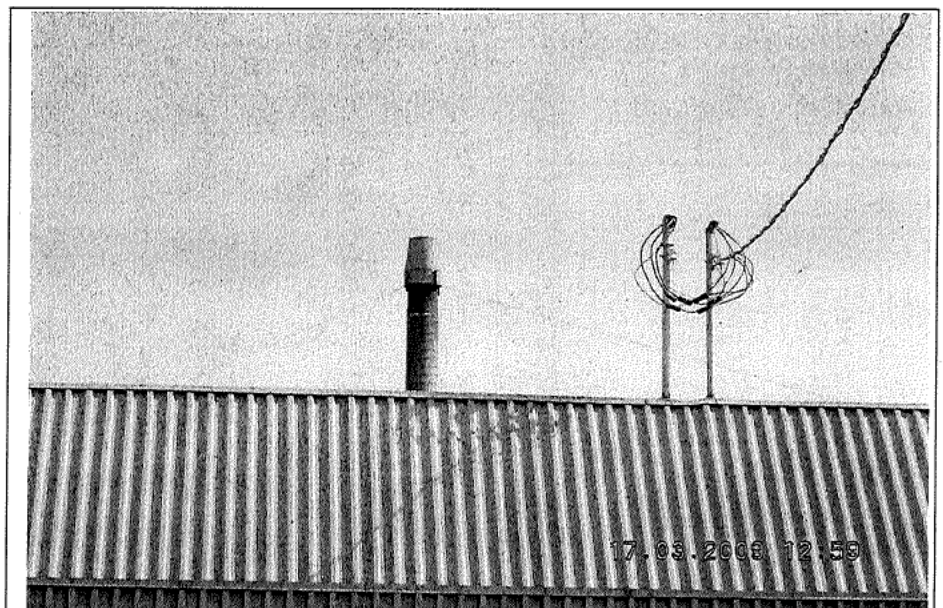
Photo # : 3
Réf. Numérique : 003
Date : 2009-03-17

Idem mais rapprochée.

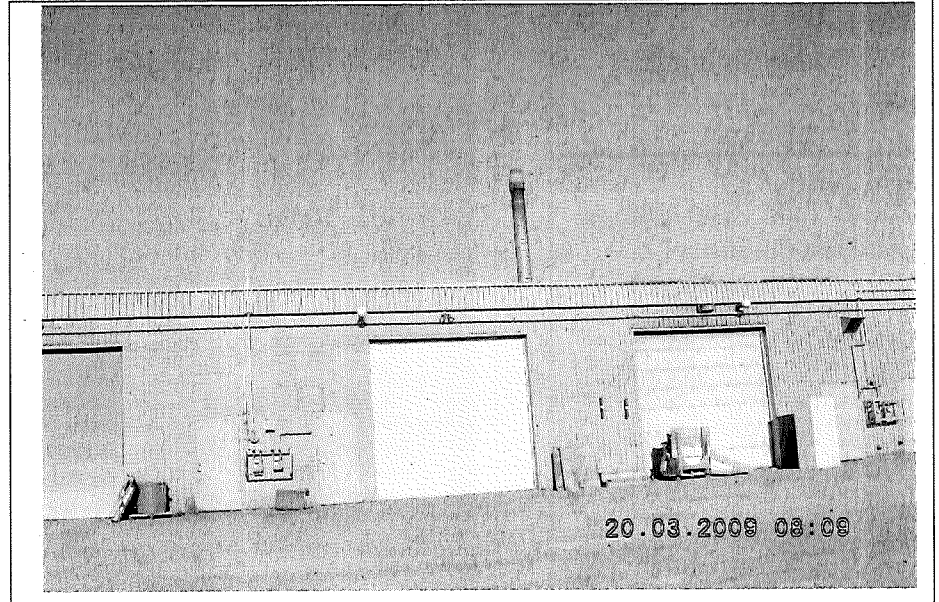
Photo # : 4
Réf. Numérique : 004
Date : 2009-03-20

Vue de la cheminée à partir
de la cour du bâtiment.

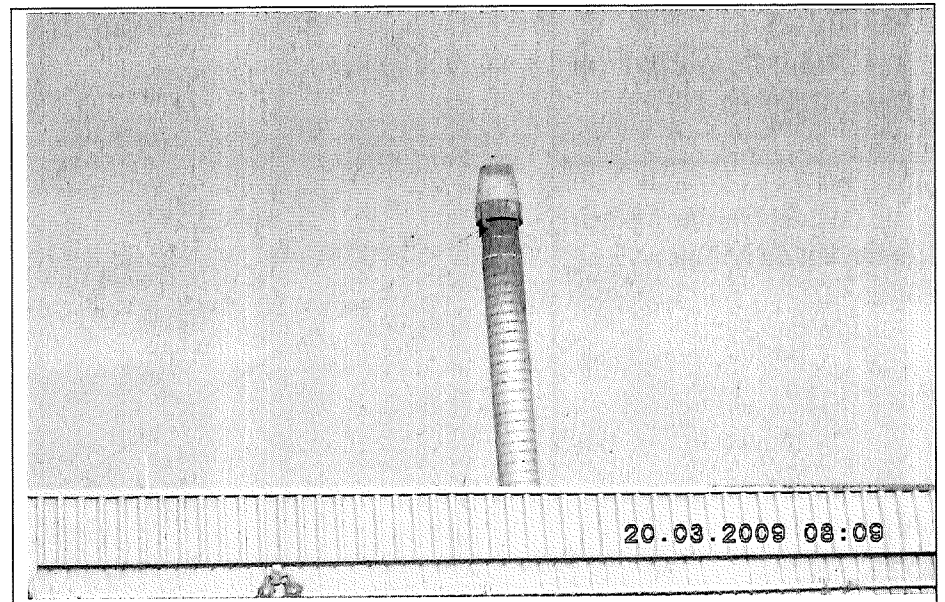
Photo # : 5
Réf. Numérique : 005
Date : 2009-03-20

Idem à 4 mais rapprochée.
On constate la présence des
résidus de combustion
autour de la cheminée.
