**De:** Accès à l'information - Montérégie  
**Envoyé:** 11 octobre 2022 12:06  
**À:**  
**Objet:** Demande d'accès à l'information n° 200803695 - V/Réf. : 12576978-01 - Courriel réponse  
**Pièces jointes:** Avis de recours.pdf; A- Art. 23 et 24\_2020.pdf; A- Art. 53 et 54\_2020.pdf

Direction régionale du Centre de contrôle environnemental  
de l'Estrie et de la Montérégie

IDENTIFICATION	
N° dossier :	7610-16-01-0199900
N° d'intervention SAGIR :	300371400
Date de la visite :	2007-07-24
Heures	Arrivée : 9h50 Départ : 10h30
Coordonnées GPS (NAD 83)	NAD83 (Degré décimal): 45.40357N, 73.58698W
Nom de l'inspecteur :	Iris Diaz
Accompagné par :	
Lieu visité :	Kenmont Marine
Raison sociale :	
Adresse :	705, 1 <sup>ière</sup> Avenue
Municipalité :	Ste-Catherine
Code postal :	J5C 1C5
Adresse postale :	Gestion Kenmont inc. 368, Notre-Dame Ouest bureau 500 Montréal (Québec) H2Y 1T9
Personne rencontrée / fonction :	Art. 53-54 de la L.A.D.
Personne rencontrée / fonction :	
Téléphone :	450.635.1170
Télécopieur :	450.635.1431
Photos	Nombre :
Échantillon :	
Annexes	
Conditions météorologiques :	Ensoleillé avec des passages nuageux.

IDENTIFICATION : KENMONT MARINE INC. SAINTE-CATHERINE

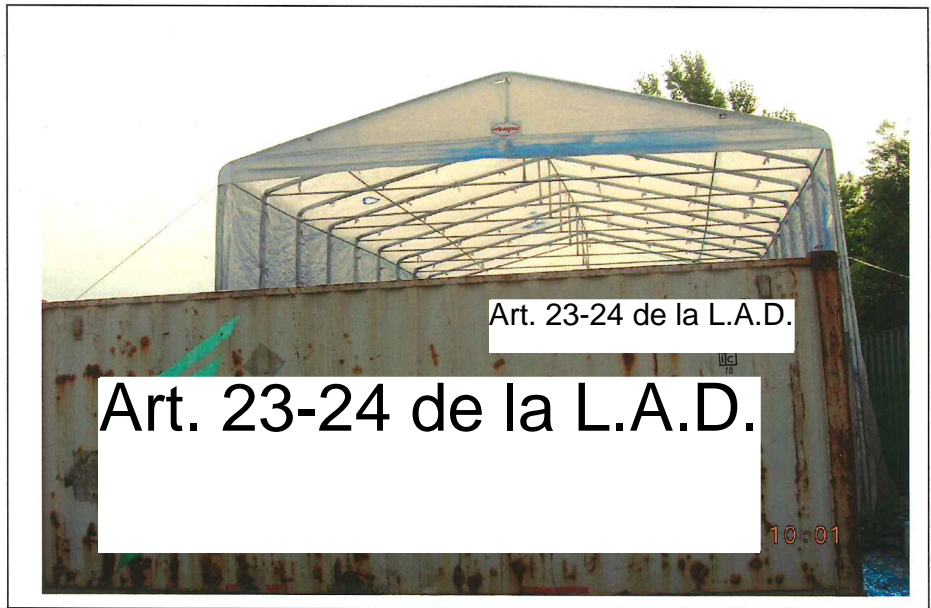
**Photo # : 1**  
**Réf. Numérique : 001**  
**Date : 2007-07-24**

À l'arrière on voit un abri Tempo ainsi qu'un des conteneurs à peindre.

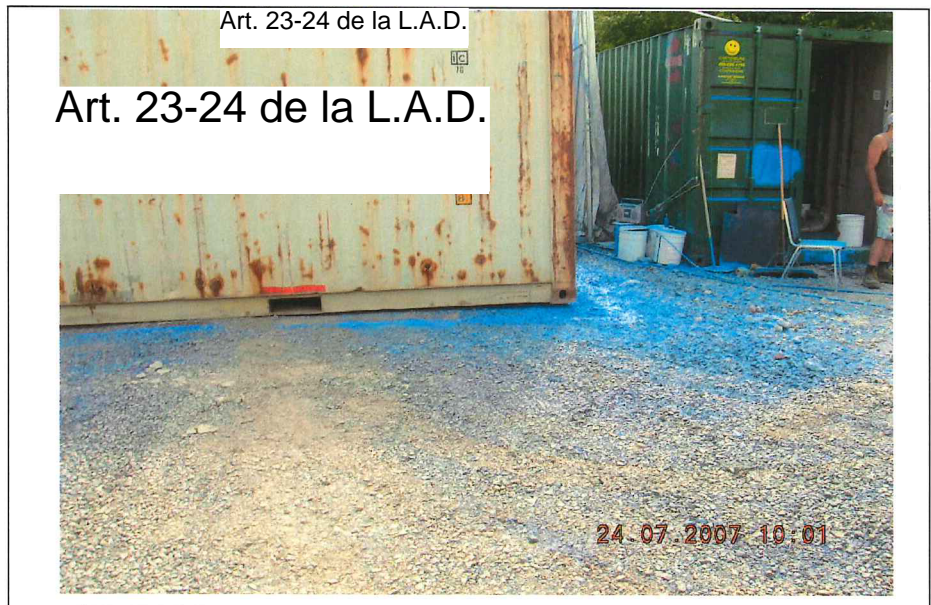
**Photo # : 2**  
**Réf. Numérique : 002**  
**Date : 2007-07-24**

Présence de peinture sur le gravier. Les chaudières de peinture utilisées en ce moment se trouvent à côté du conteneur vert. Ce dernier sert à l'entreposage général de peintures et solvants.

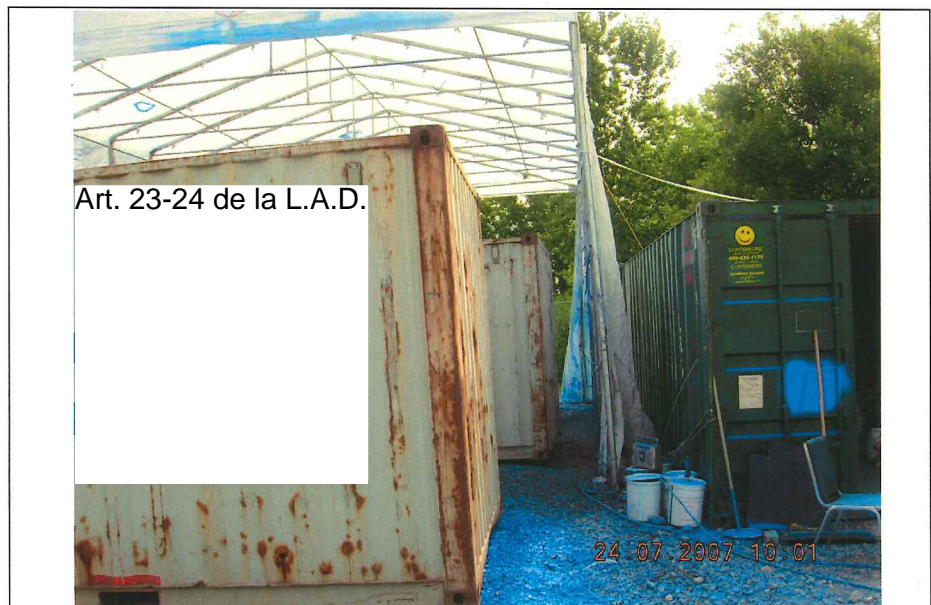
**Photo # : 3**  
**Réf. Numérique : 003**  
**Date : 2007-07-24**

À l'intérieur de l'abri il y a deux conteneurs. On remarquera que l'arrière de cet abri est ouvert.

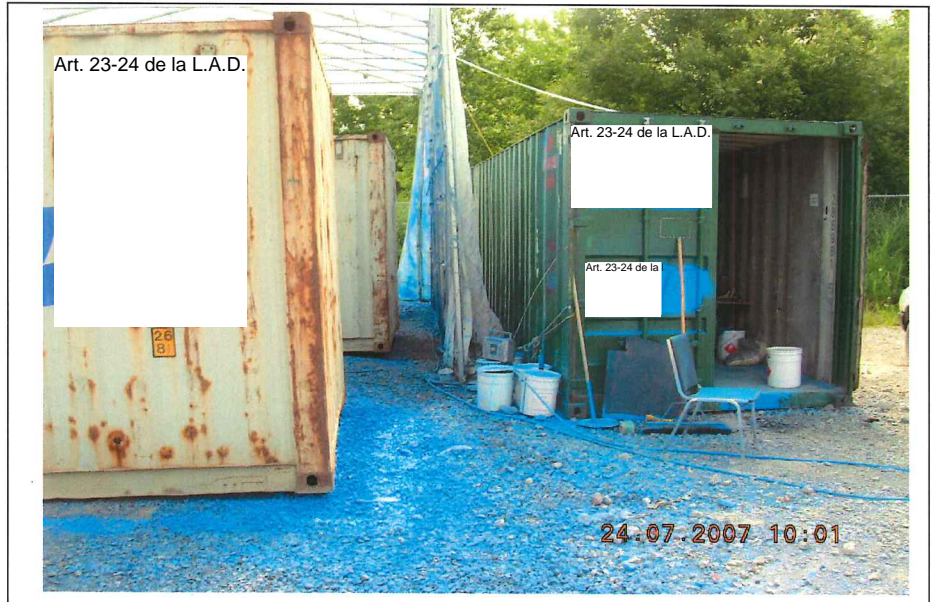
**Photo # : 4**  
**Réf. Numérique : 004**  
**Date : 2007-07-24**

IDEM À 3

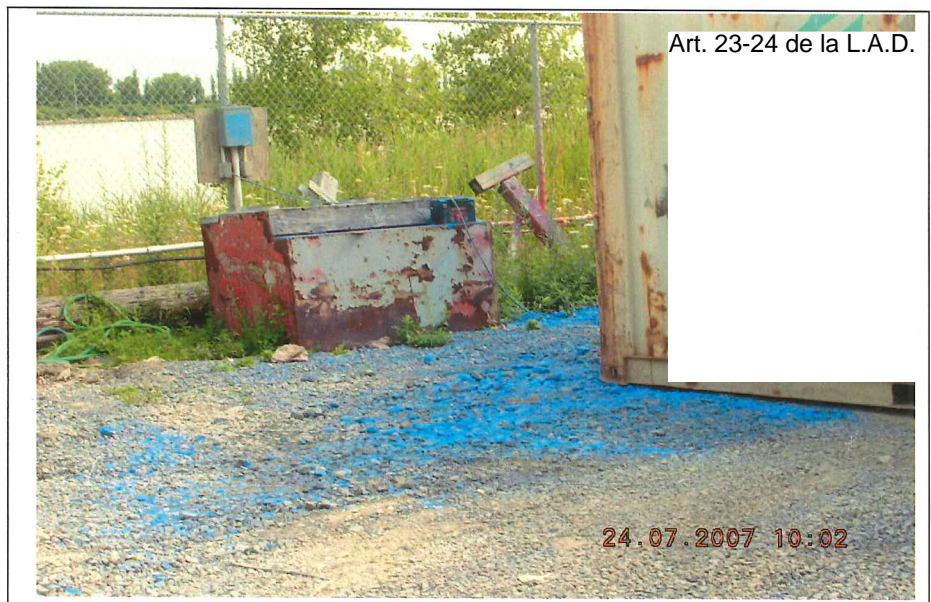
**Photo # : 5**  
**Réf. Numérique : 005**  
**Date : 2007-07-24**

Il y a un cours d'eau à proximité (à environ 3 mètres) mais il n'y a pas de signes de contamination de peinture dans l'eau.

Vue du cours d'eau à proximité.

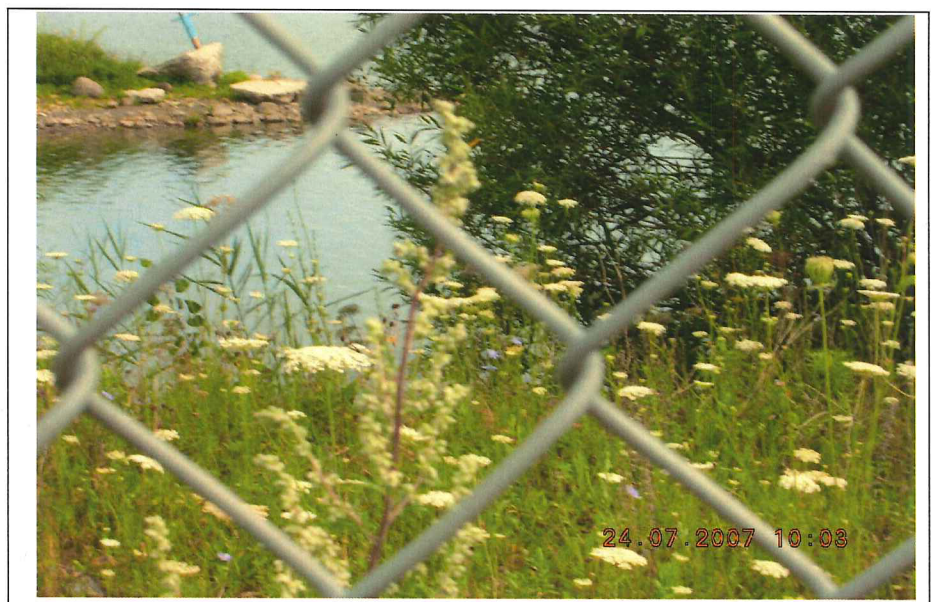
**Photo # : 6**  
**Réf. Numérique : 006**  
**Date : 2007-07-24**

Eau à proximité.

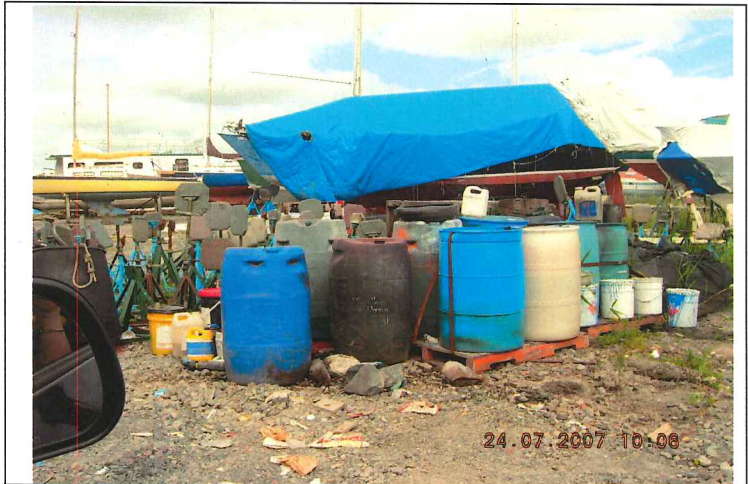
**Photo # : 7**  
**Réf. Numérique : 007**  
**Date : 2007-07-24**

Sur le terrain il y avait un îlot de barils et chaudières contenant des huiles usés, de l'antigel ainsi que de l'essence hors d'usage et ce, d'après les renseignements fournis par M. Palerme. Évidemment, les contenants n'étaient ni identifiés ni datés et certains d'entre eux étaient ouverts.

Il n'y avait pas de rejet d'antigel à l'eau comme tel mais il se peut que les contenants de MDR entreposés à l'extérieur, lesquels ne sont ni identifiés ni datés, et dont certains sont ouverts, puissent avoir coulé sur le sol lors de dernières pluies.

Vue d'ensemble de contenants de MDR  
entreposés à l'extérieur.

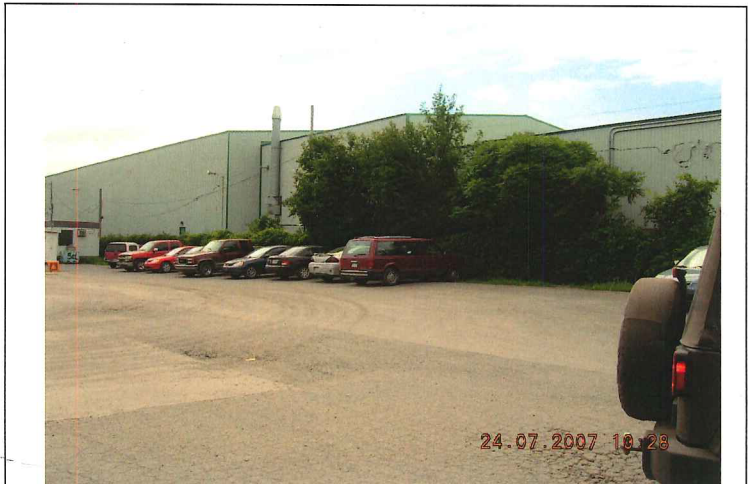
**Photo # : 8**  
**Réf. Numérique : 008**  
**Date : 2007-07-24**

Une chambre à peinture est aménagée mais la hauteur de la cheminée n'atteint pas 5 mètres.

Vue éloignée de la cheminée  
d'évacuation de la chambre à peinture.

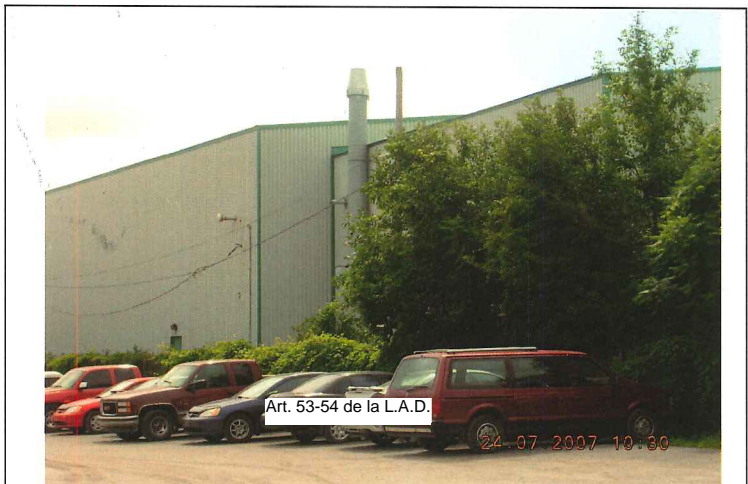
**Photo # : 9**  
**Réf. Numérique : 009**  
**Date : 2007-07-24**

Vue rapprochée de 8.

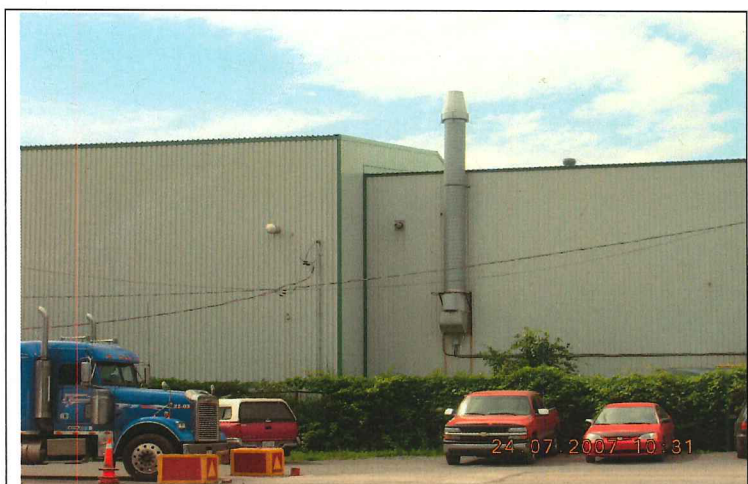
**Photo # : 10**  
**Réf. Numérique : 010**  
**Date : 2007-07-24**

Vue de la cheminée à partir d'un autre  
angle.
