**Objet : Demande d'accès concernant le 150, rue Graveline, Montréal (Québec) N/Réf : 200810344 V/Réf : Art. 23-24**

RAPPORT D'INSPECTION

N/RÉFÉRENCE : 7610-06-01-0302501

RAPPORT D'INSPECTION  
MATIÈRES DANGEREUSES programmée de contrôle plainte

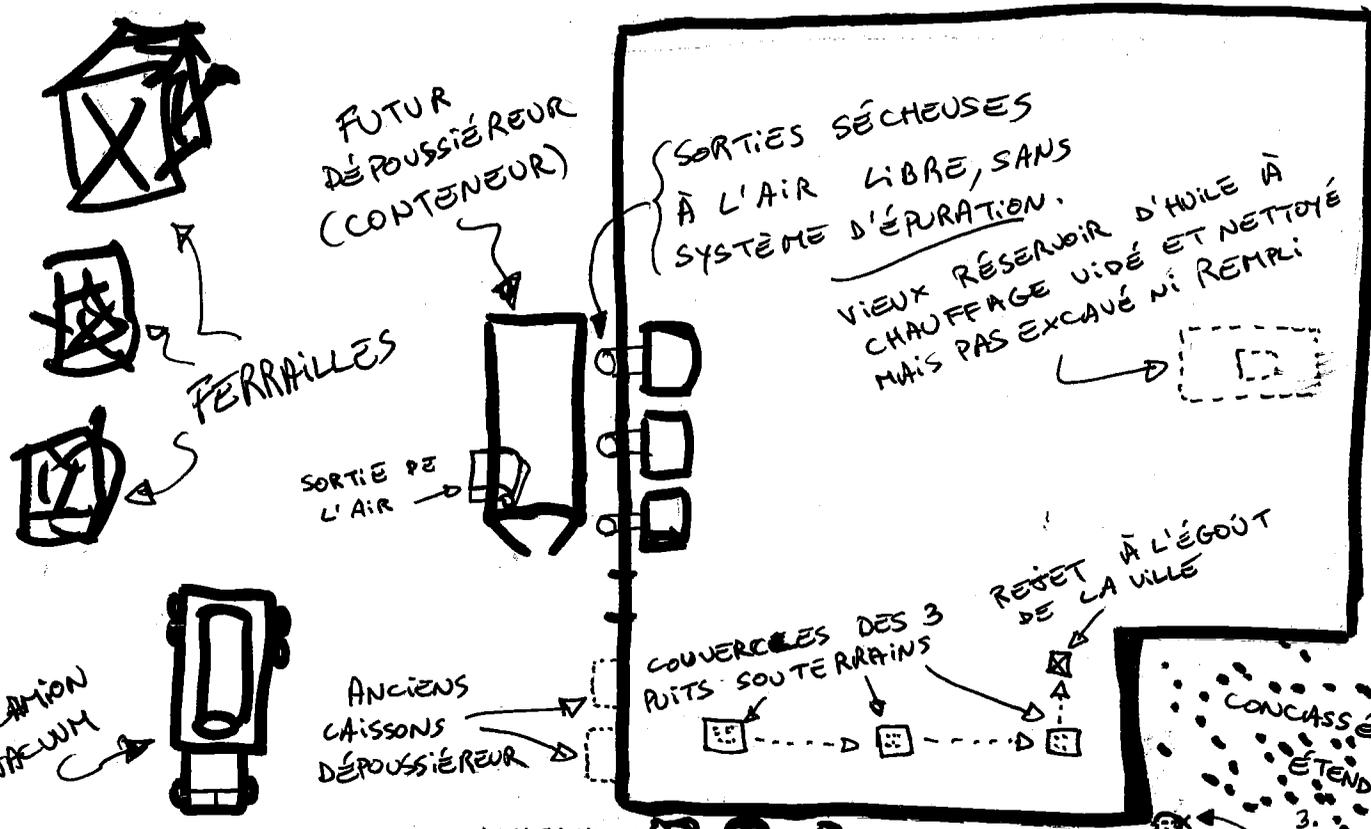
PHOTO: ①  
DATE: 99/05/25  
NOTE: vue générale  
de la cour arrière.  
- À l'avant plan, le fossé.  
- flèche 1: paquets de  
cintres dans le fossé.  
- flèche 2: Divers grosses  
feuilles  
- flèche 3: camion vacuum

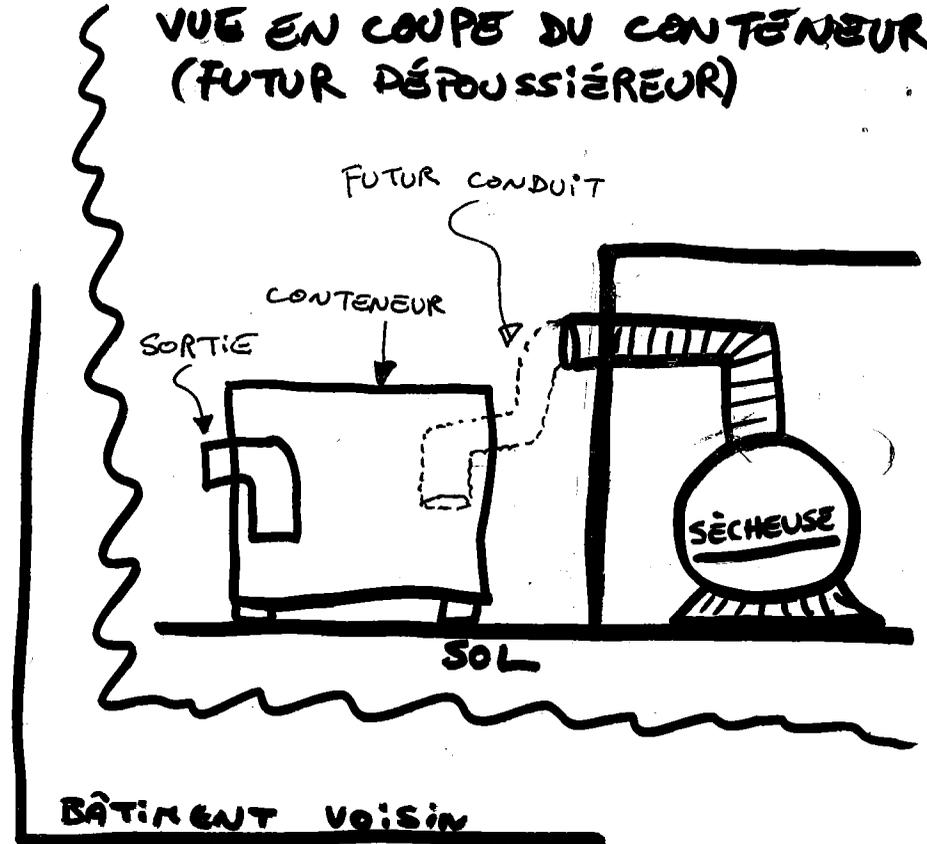
PHOTO: ②  
DATE: 99/05/25  
NOTE: - flèche 4: gros  
conteneur qui va  
servir de dépoussiéreur.  
- flèche 5: anciennes  
sorties des sècheuse  
(on voit la forme des  
anciens caissons-  
dépoussiéreurs sur le  
mur).

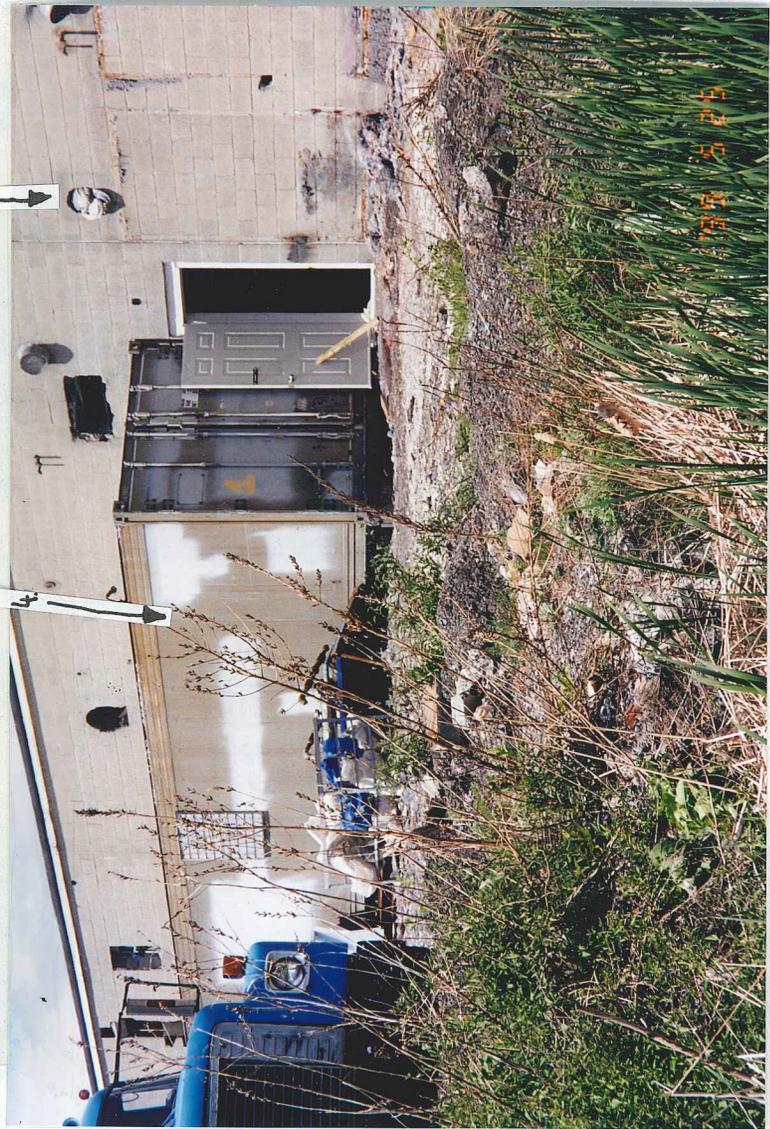
PHOTO: (3)

NOTE: - À gauche, fosse  
et chemin de fer du C.N.  
- Gravier étendu le  
long du bâtiment.  
- La flèche montre la  
base colorée que la  
gravier va recouvrir  
(elle n'est pas excavée)

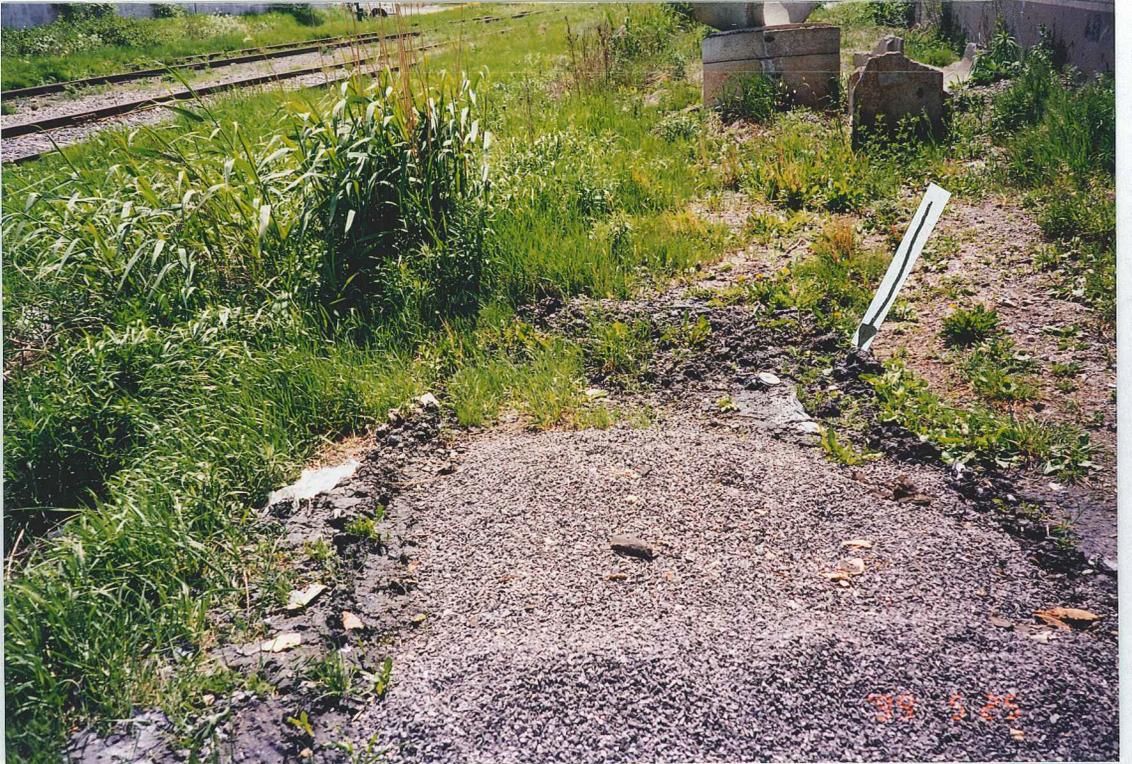
PHOTO: (4)

NOTE: Dans les  
dépressions du foné,  
l'eau et les fibres se  
sont accumulés. En  
redant, les fibres  
textiles ont formés  
une croûte (voir  
échantillon).

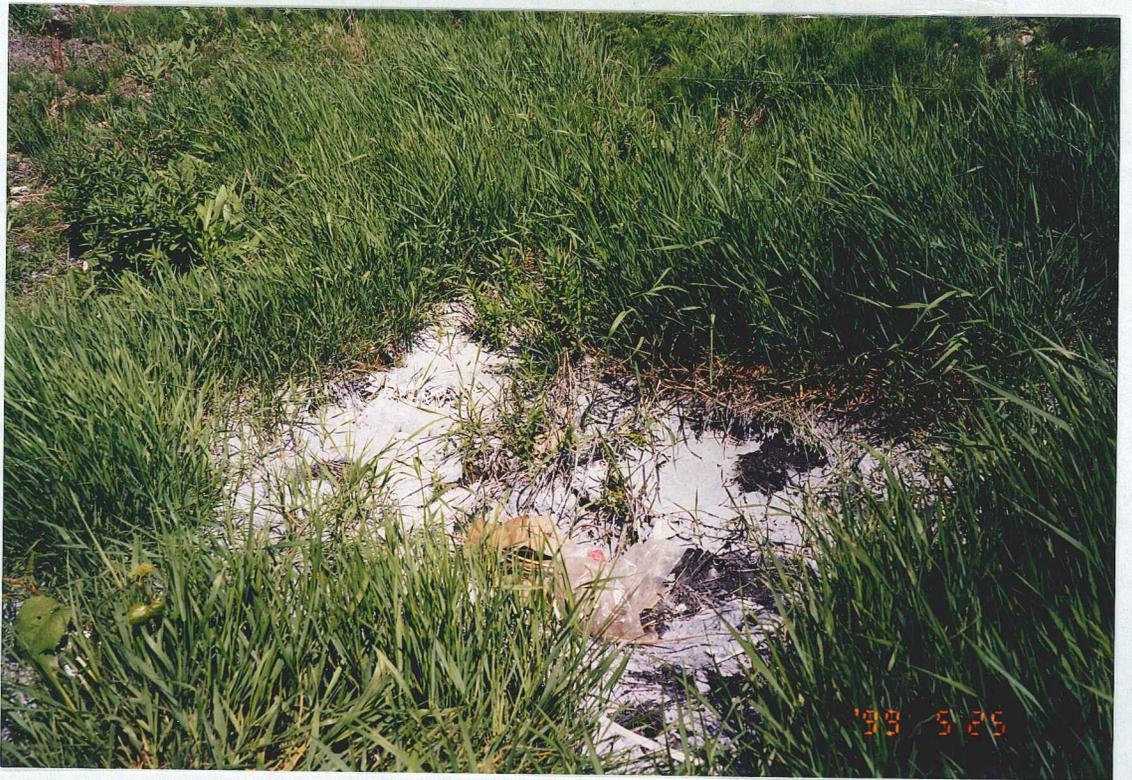
PHOTO: (5)

NOTE: - On voit de tas  
de gravier en haut.  
- fibres et teintures  
dans les dépressions  
du fossé.

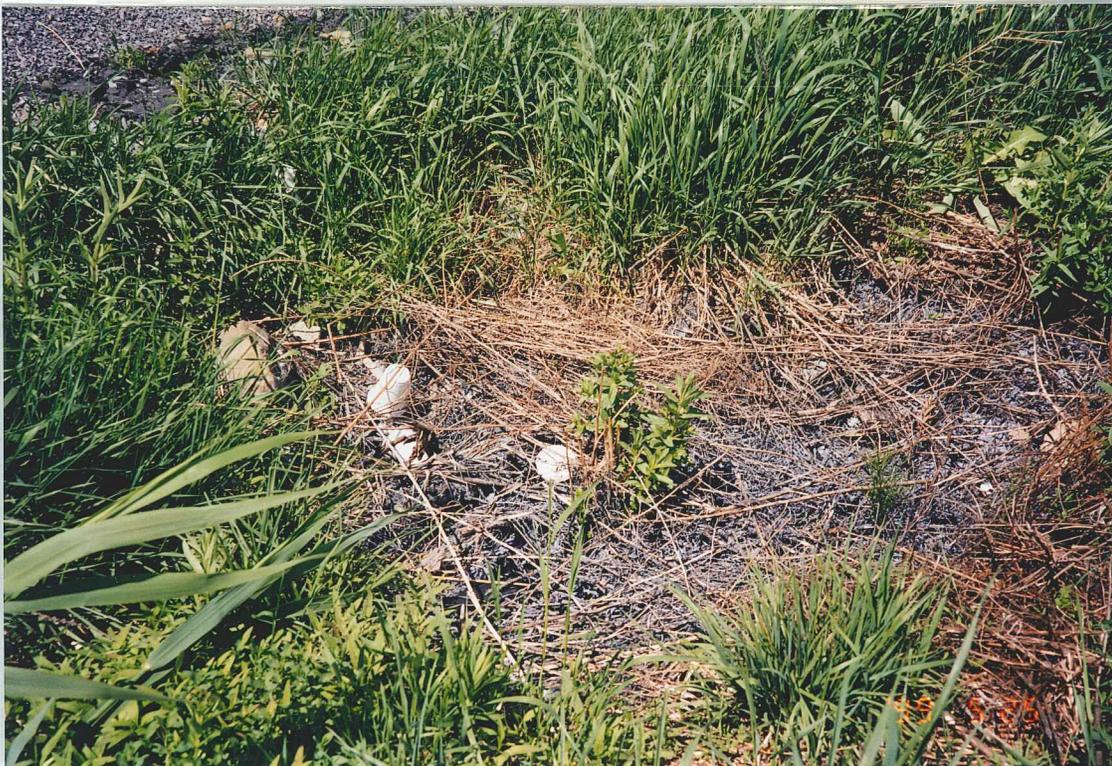
PHOTO: (6)

NOTE: idem que la  
photo (5).
