**Objet : Demande d'accès concernant les lots 1 072 411, 1 072 432, 1 072 732, 1 841 528, 1 842 548 et 1 844 393, Cadastre du Québec, rues transversales du boulevard de Pierrefonds, arr. Pierrefonds-Roxboro, Montréal (Québec)**  
**N/Réf : 200810342 V/Réf : Art. 23-24**

Objet : **Retrait du réservoir souterrain d'huiles usées au 14301, boul. de Pierrefonds**

RAPPORT DE VÉRIFICATION

**Super gaz ltée - 14301, boul. Pierrefonds - Montréal**

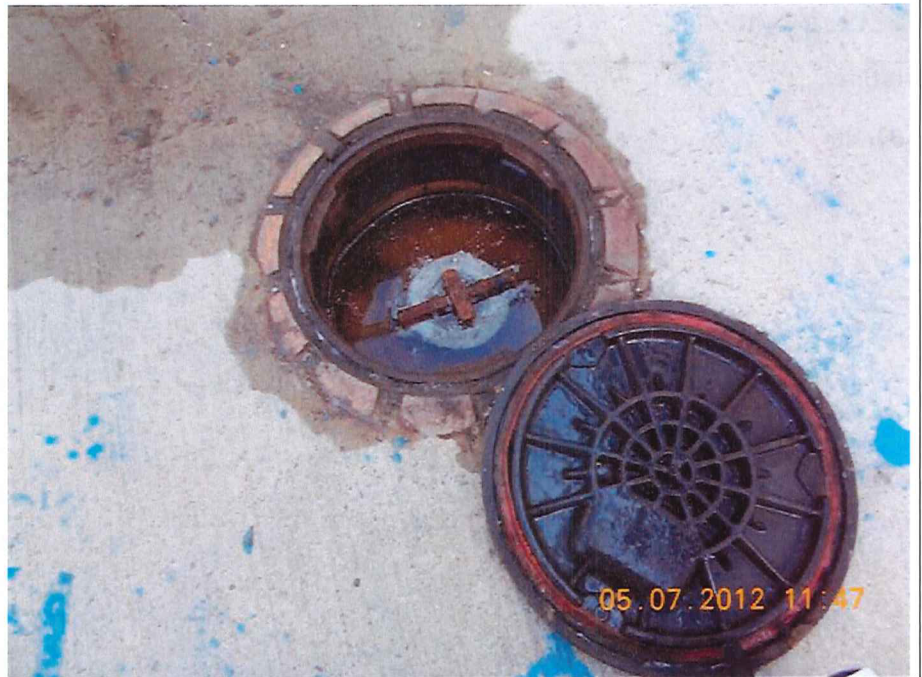
Photo no : 1

Trappe d'accès au réservoir.

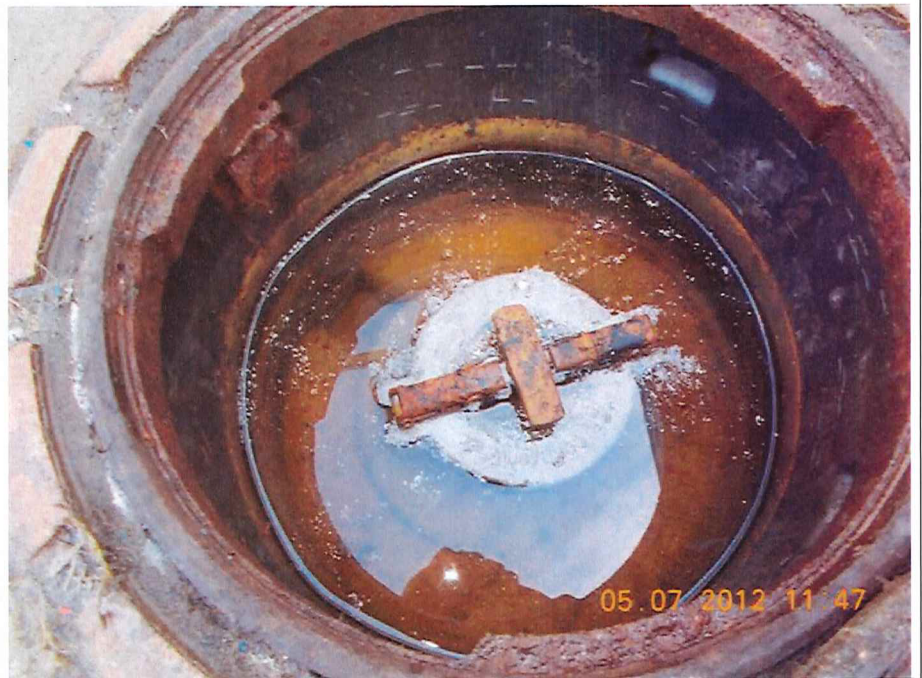
Photo no : 2

Vue rapprochée de la trappe d'accès.

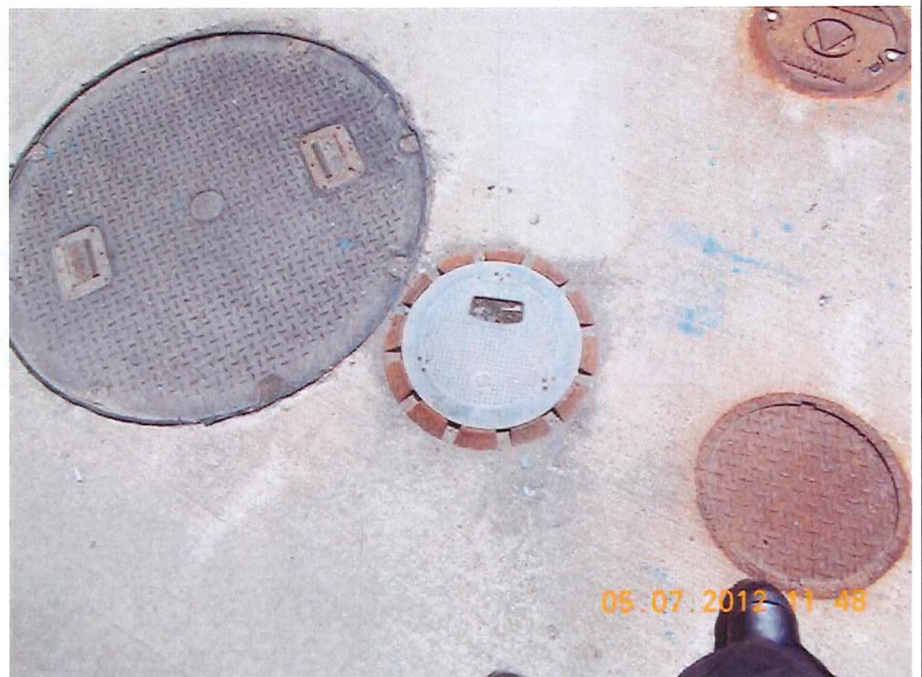
Photo no : 3

Trappes d'accès au réservoir.

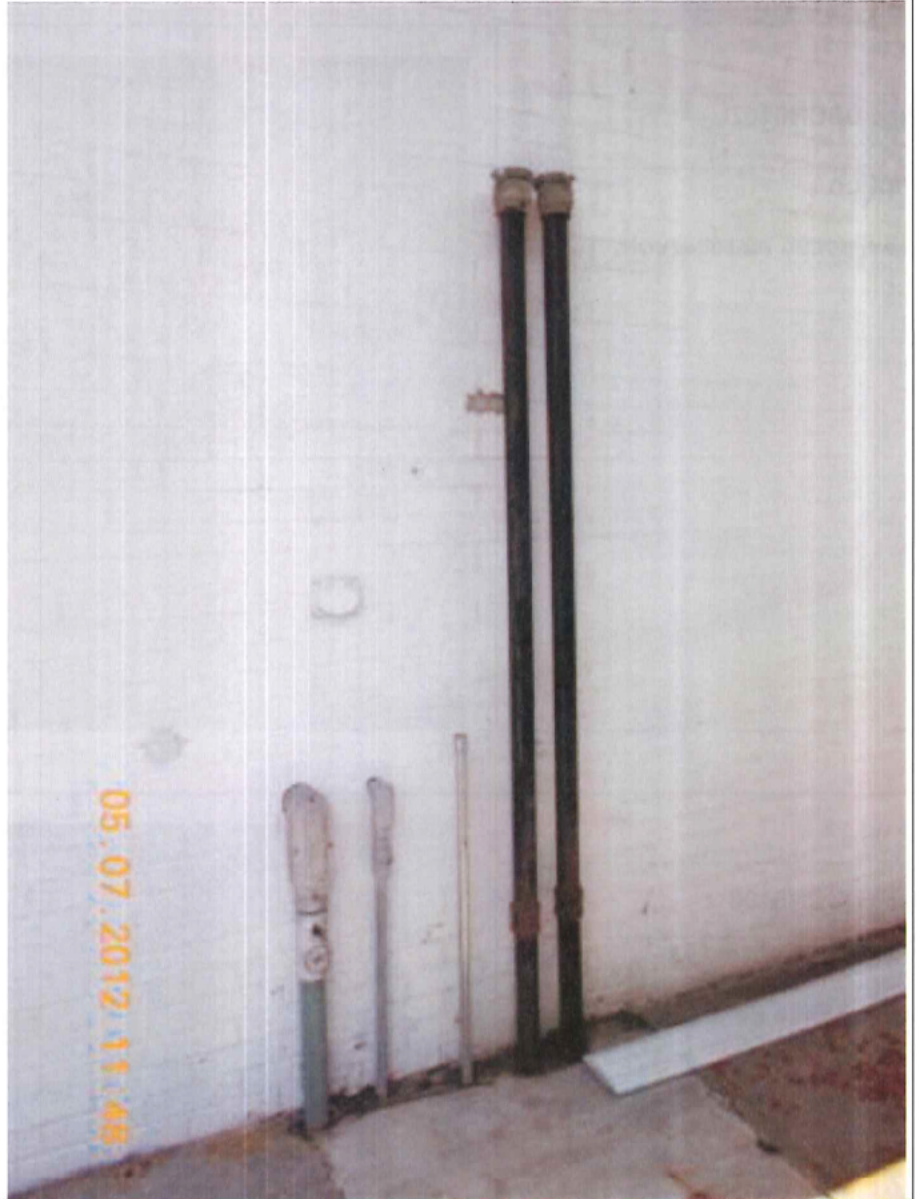
Photo no : 4

Deux événements.

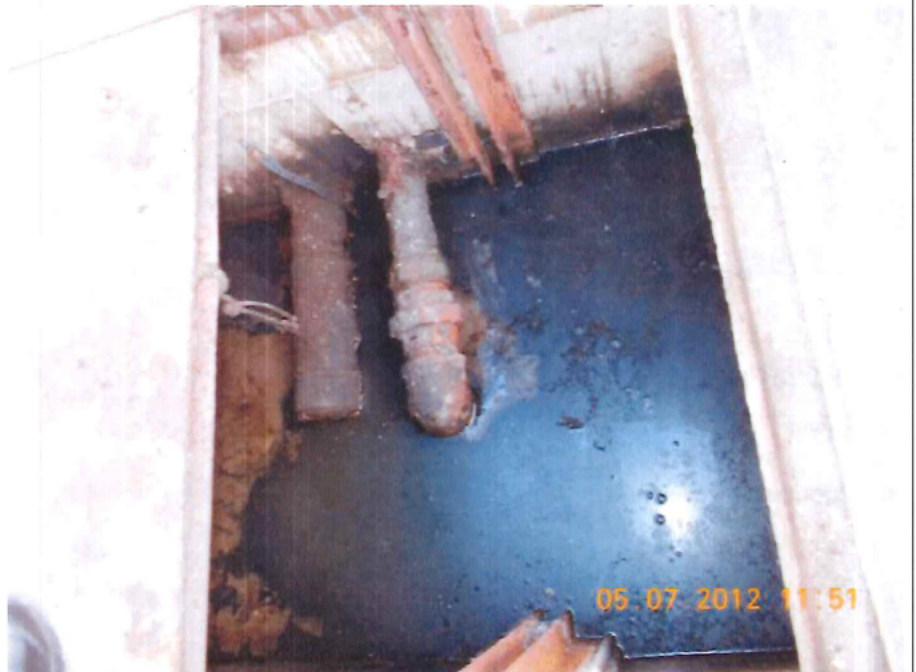
Photo no : 5

Sur le coté nord, il y a présence de plusieurs trappes assez grande qui une fois ouverte contiennent une fosse bétonnée contenant une eau huileuse et nauséabonde avec ce qui semble être des déchets divers flottant à la surface. La tuyauterie de ces fosses est fortement corrodée.

Intérieur de la première trappe arrière sur trois. Utilisation inconnue par les occupants.

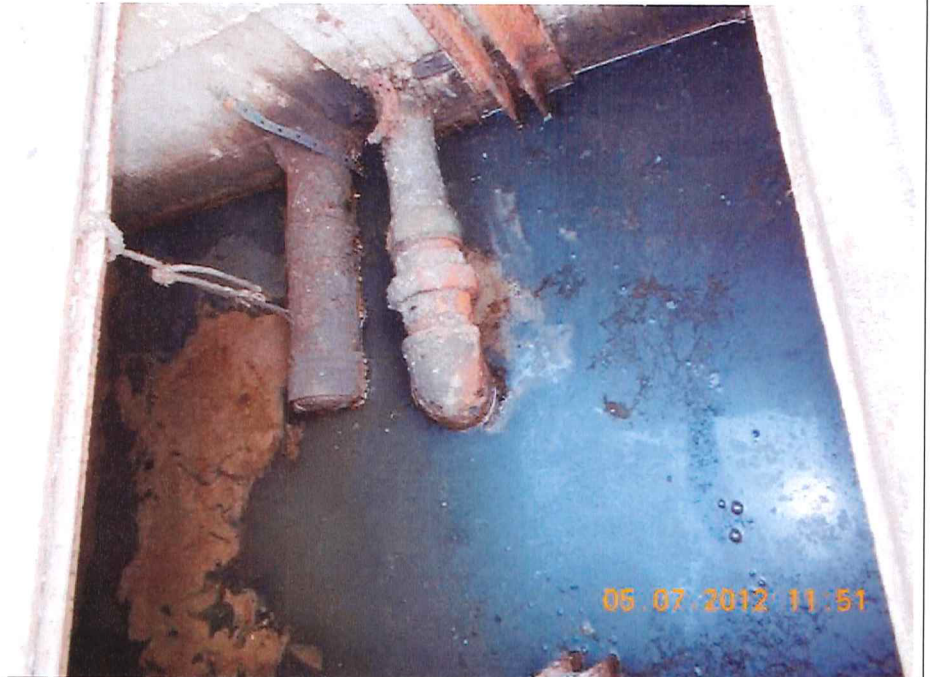
Photo no : 6

Vue rapprochée.

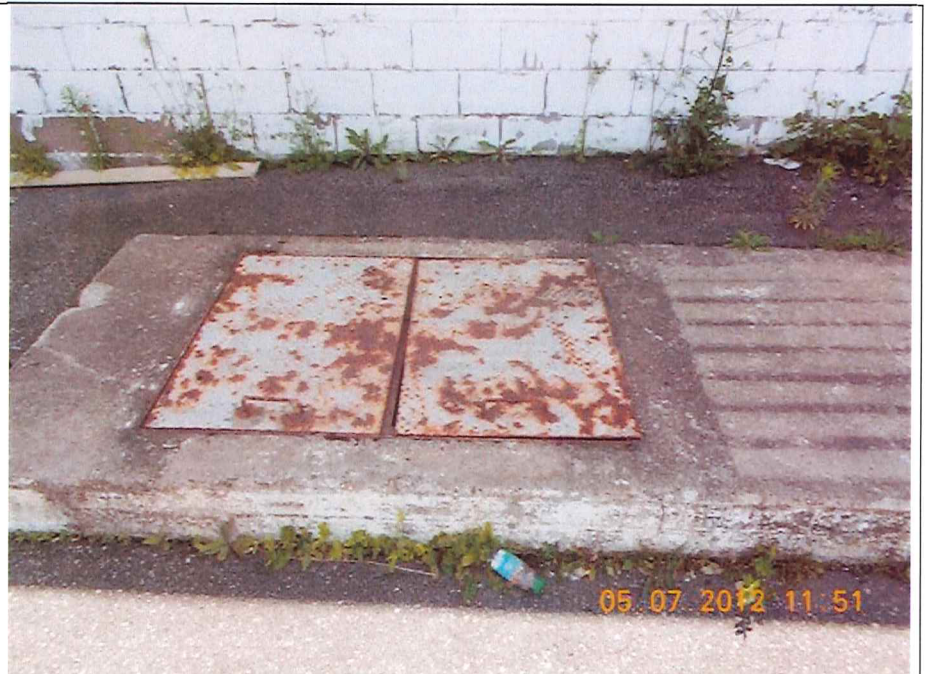
Photo no : 7

Première trappe, double, fermée.

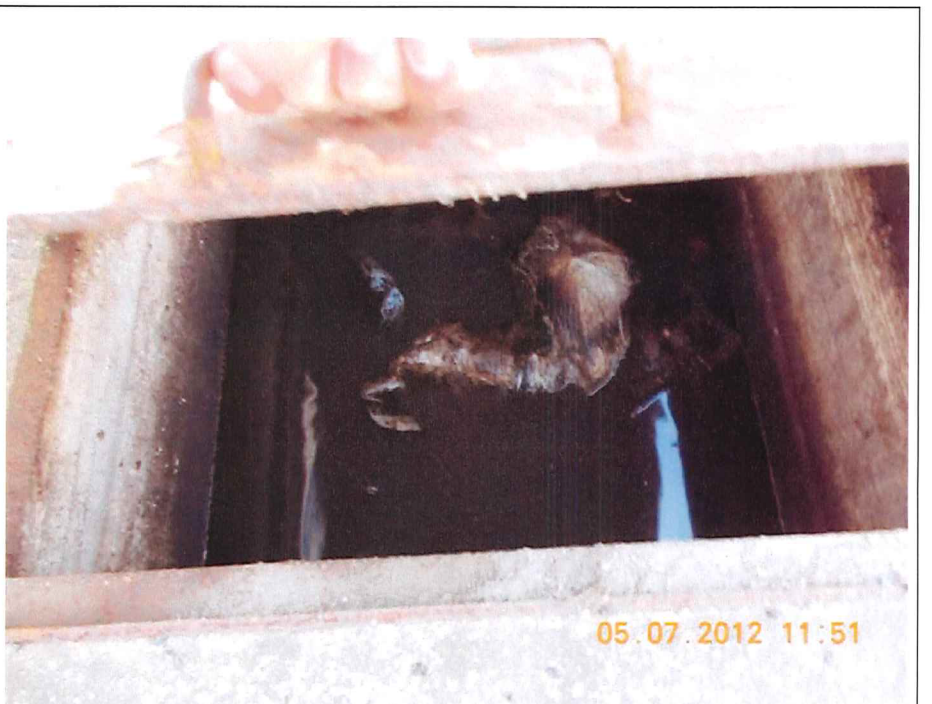
Photo no : 8

Intérieur de la seconde trappe sur trois présentent. La troisième ne s'ouvrait pas.

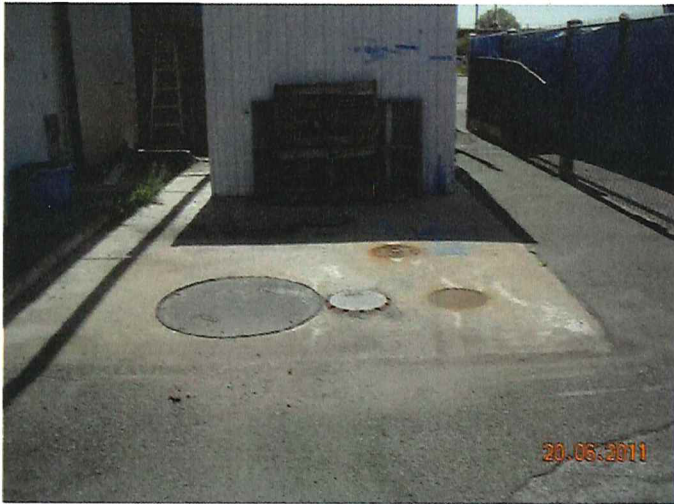
Emplacement des réservoirs de mazout et d'huile usée (abandonnés)

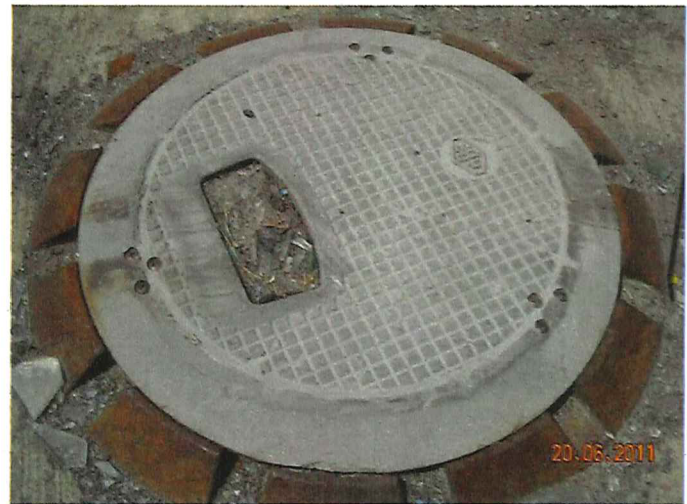
Comdamnation du réservoir d'huiles usées. On peut voir les vis sur le couvercle

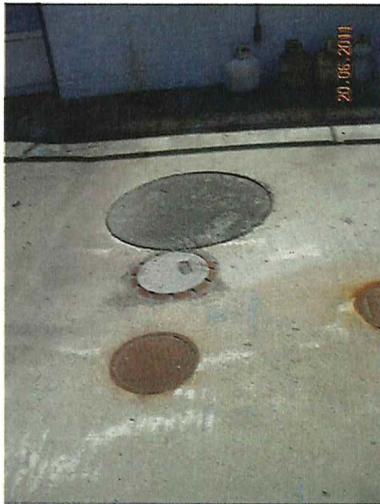
Emplacement du réservoir

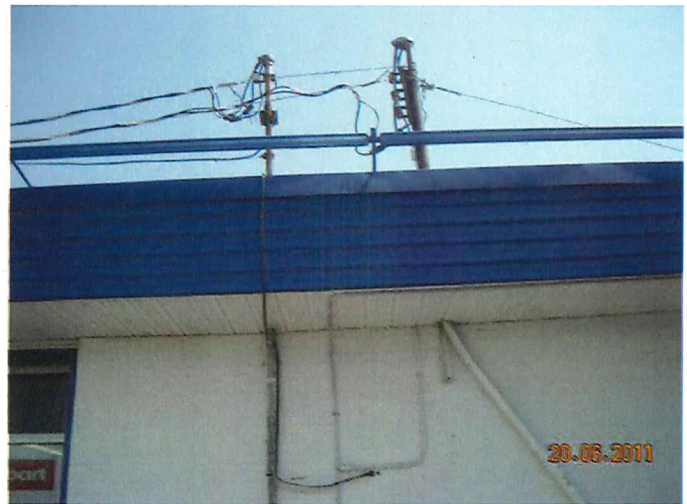
Événets, preuve de la présence de ces réservoirs

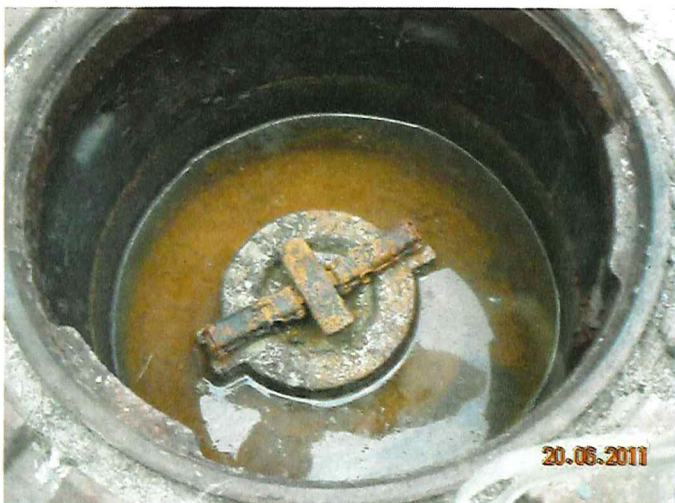
Réservoir de mazout non condamné. Présence d'une odeur de mazout.

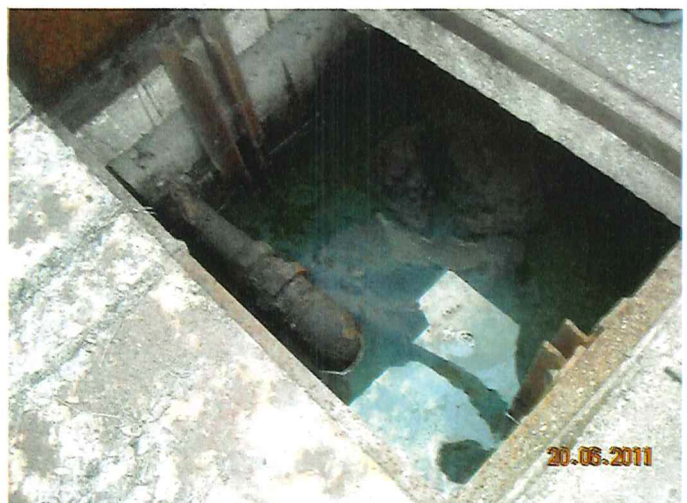
Bassin d'eau fortement contaminé. Odeur pestilentielle et présence d'un film d'hydrocarbure.
