Objet : Demande d'accès concernant les adresses suivantes : 4000 à 4036, boulevard de la Côte-Vertu, arr. Saint-Laurent, Montréal (Québec) N/Réf : 200850803

1.2 Intervention	
N° d'intervention : 301378887	Type d'intervention : Inspection
N° de gestion doc. : 7610-06-01-07085-01	N° de document : 402097704
But de l'intervention :	I-5 / Montréal / Centre de pièces et service Expert inc. Vérifier la conformité environnementale du site dans le cadre du programme de contrôle des halocarbures

2 Lieu concerné par l'intervention	
1	Nom du lieu : Centre de pièces et services expert inc.
	Nom usuel du lieu : Jopam
	N° du lieu : X2112428 Type de lieu : commerce
	Localisation du lieu : Adresse du lieu : 4002, Côte-Vertu St-Laurent (Québec) H4R 1V4
	Coordonnées géographiques du lieu (GÉO NAD 83 degrés décimaux) : 45,490658000000;-73,711761000000

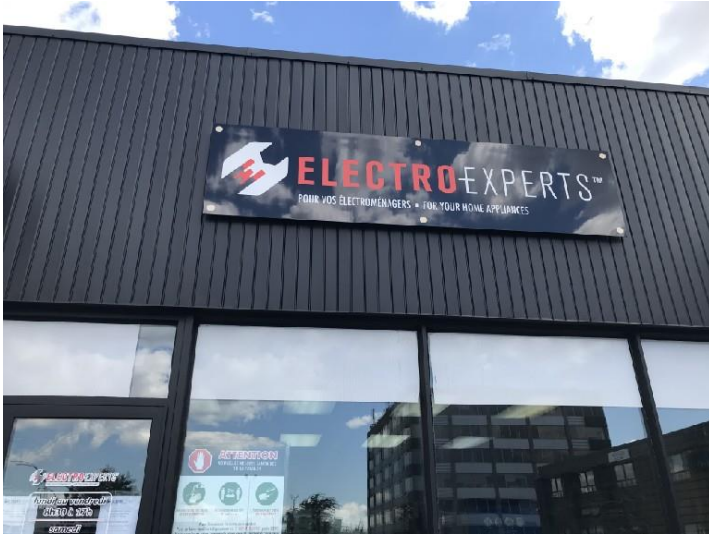
IMG_1122.JPG

Image 1. Vue de l'affiche à l'entrée du commerce

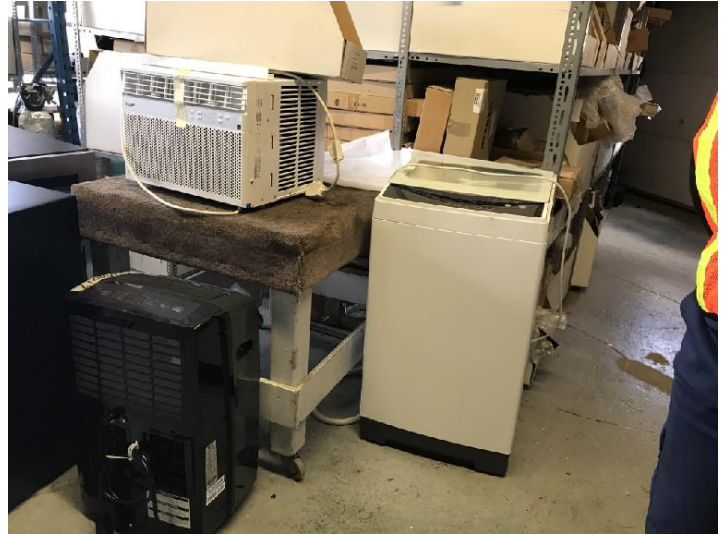
IMG_1125.JPG

Image 2. Équipements en réparation
