Direction des renseignements, de l'accès à l'information
et des plaintes sur la qualité des services

Objet : Demande d'accès # 2016-05-26 – Lettre réponse

Nous donnons suite à votre demande, reçue le 13 mai dernier, concernant des documents relatifs au barrage Bishop, à Portneuf, avant sa rupture en 2005.

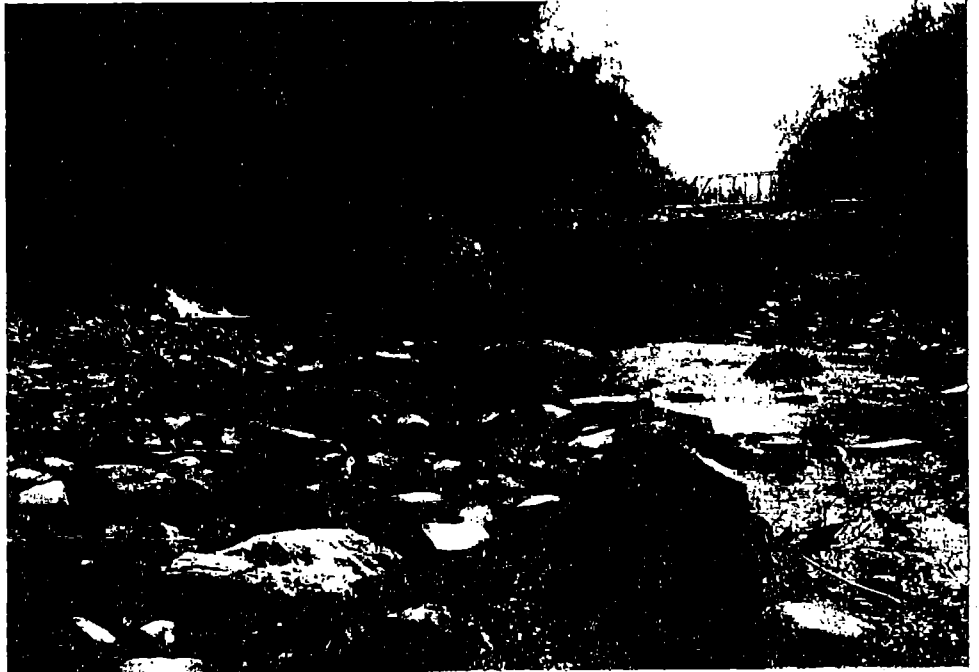
PHOTO No

Vue amont du barrage
