Objet : Demande d'accès n° 2021-08-031 – Lettre de réponse et avis au tiers

DESCRIPTION ET LOCALISATION DE BARRAGES

BARRAGE: 18-46057350

NOM DU COURS D'EAU: Riv. Lafontaine

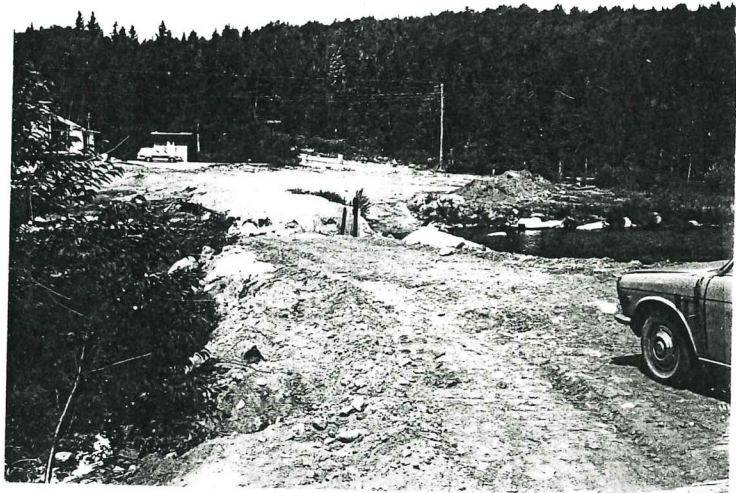
PHOTO No -5-

REMARQUES: On a fait un petit barrage de roches et on a ajouté de la terre. Ils ont essayé sans succès de relever le mur de béton renversé avec un bulldozer. La retenue maximum possible de ce petit barrage est d'environ 3'. art.53-54

Vue d'ensemble.

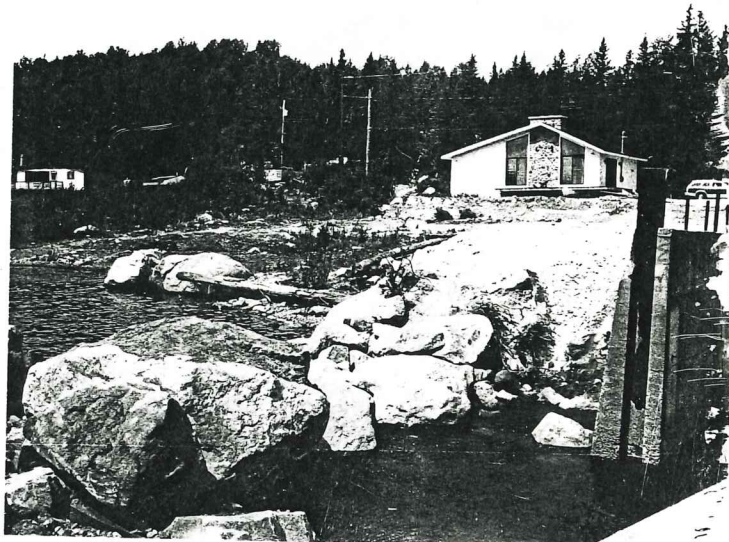
PHOTO No -6-

Roches vis-à-vis la brèche servant de retenue.

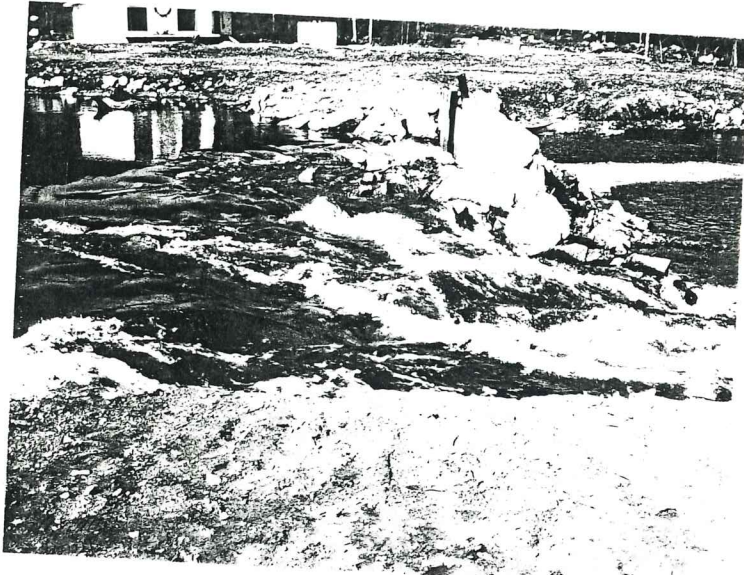
7

REMARQUES: Aucun changement majeur depuis la dernière inspection si ce n'est que la brèche a augmenté dû au fort débit qui passe. Présentement, l'eau circule normalement et il y a une retenue 2' max. dû à l'enrochement, la revanche lors de mon inspection, par rapport au reste de la digue, était de 3.5'.

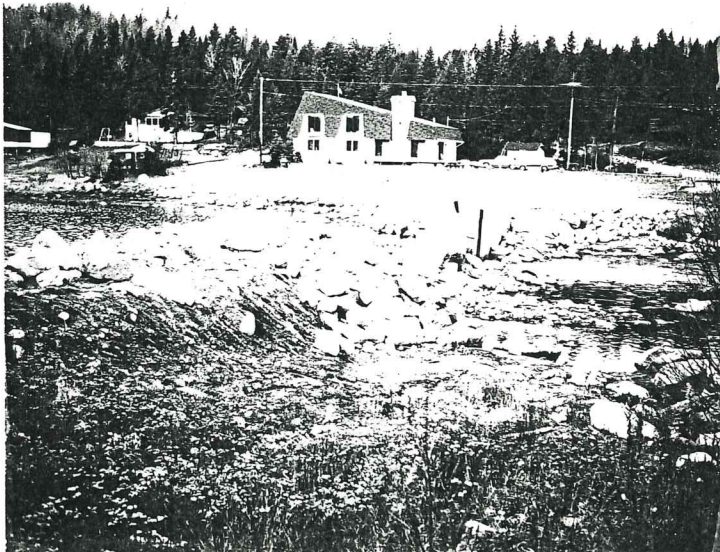
8

REMARQUES: On a rajouté du matériel sur la digue mais il y a encore une brèche. Le matériel se compose surtout de roches et semble solide. cycle sug: 1 printemps.

matériel rajouté sur la digue.

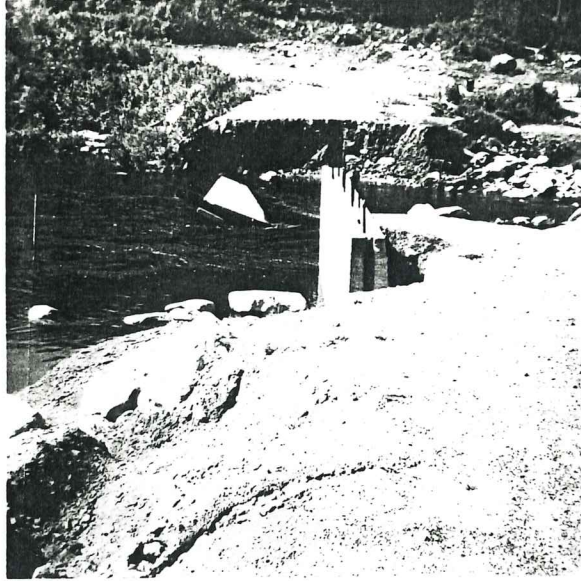
PHOTO No 3

REMARQUES: Le barrage a cédé encore une fois à la suite de la rupture d'autres barrages en amont. Aucun danger immédiat puisque la retenue est nulle. A revoir, cycle 1, pour voir s'il a été reconstruit.

Vue de la section de béton emporté.

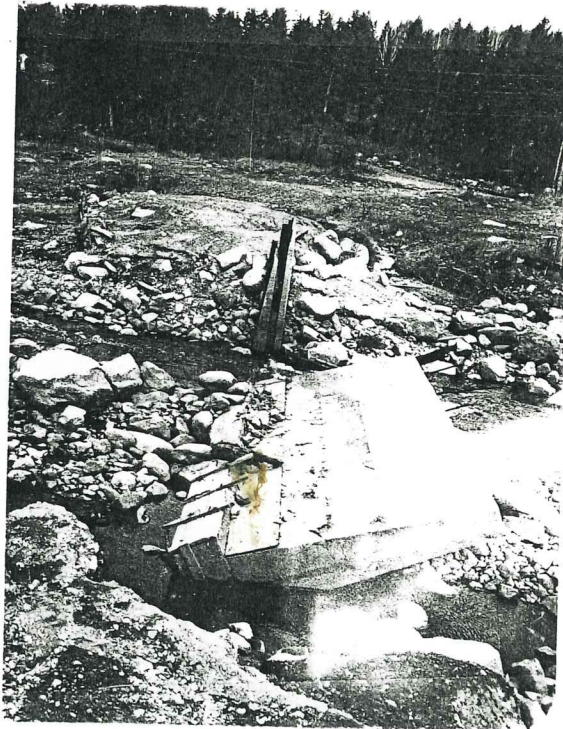
PHOTO No 4

REMARQUES: Brèche toujours existante. Le mur de béton du côté de l'aile droite est renversé. Retenue presque nulle dû au barrage. Le lac à l'aval a été vidangé pour l'hiver. Aucune poutrelle dans l'appareil d'évacuation.

Vue de la digue et du mur renversé.

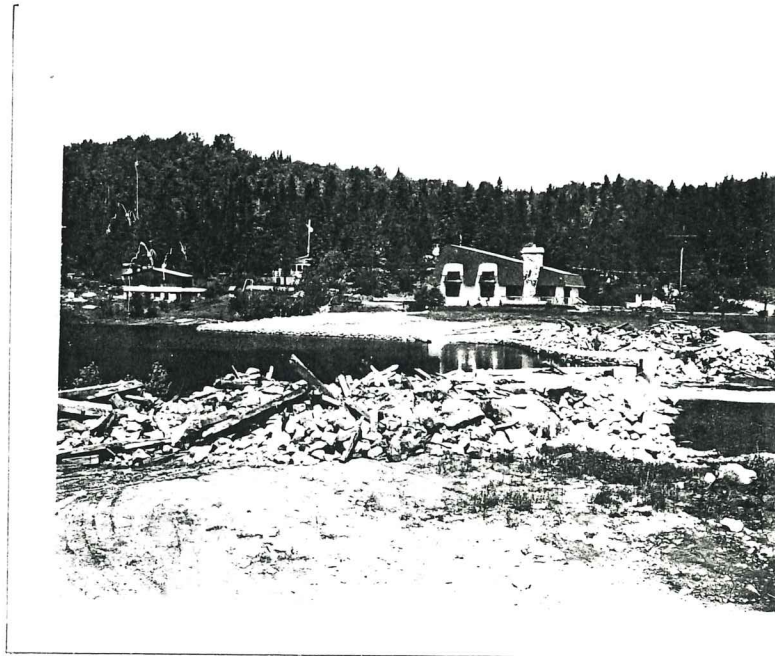
PHOTO No 9

REMARQUES: On a relevé les deux ailes de l'ancien barrage. Il y a cependant infiltration aux deux points d'ancrage de la digue. Ce barrage est surveillé et entre-

Photographies montrant le côté d'arrêt de l'ouvrage.

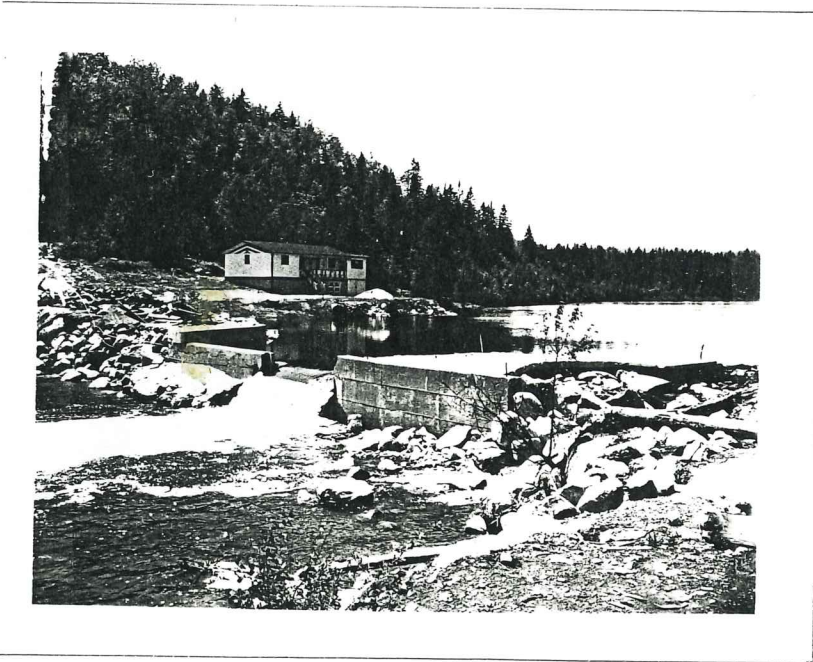
PHOTO No 10

Photographie montrant le côté aval gauche de l'ouvrage.

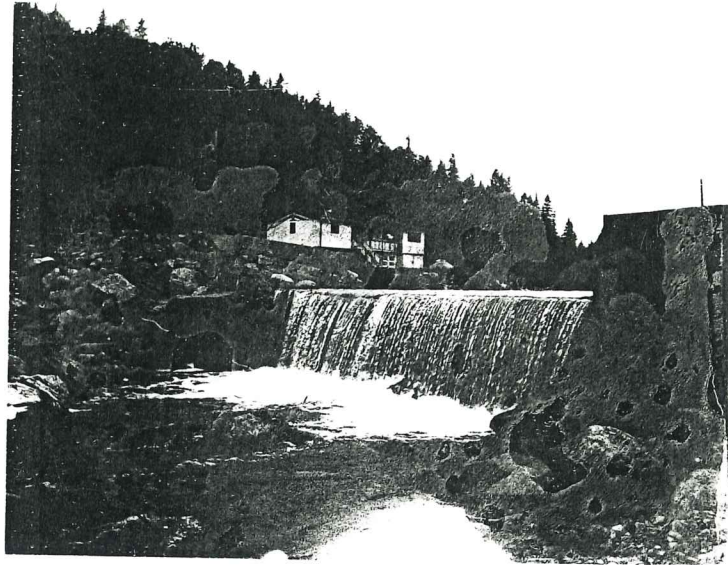
PHOTO No 01

REMARQUES: Le déversoir a été considérablement agrandi, les ailes de chaque côté sont dans un état acceptable. Il aurait lieu de prévoir un nouveau relevé de cet ouvrage et corriger le croquis en conséquence.
