Sautauriski, Barrage X0001431
Année 1991

FICHE D'INSPECTION STATUTAIRE 2017

Réalisée le : 10 août 2017

Sautauriski, Barrage X0001431

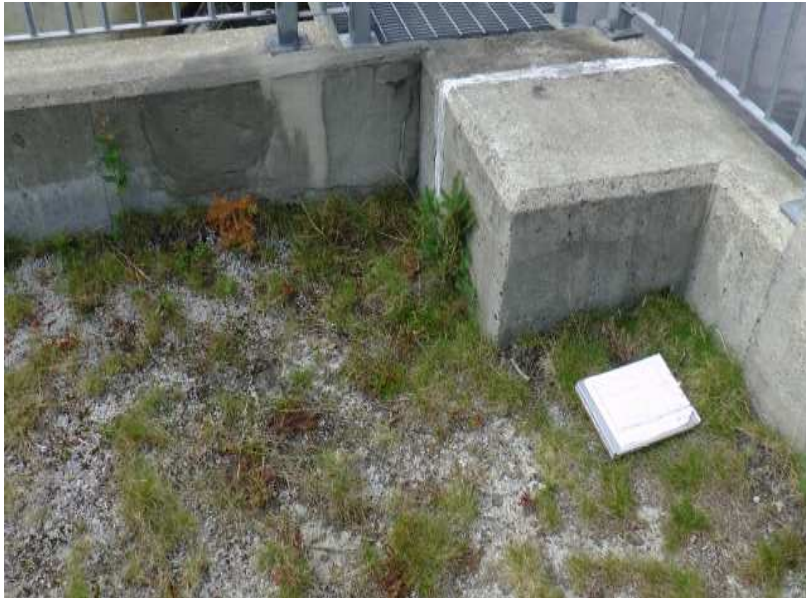
X0001431 Sautauriski, Barrage-2017-08-10-1

Crête de l'aile gauche à la jonction avec la partie centrale.

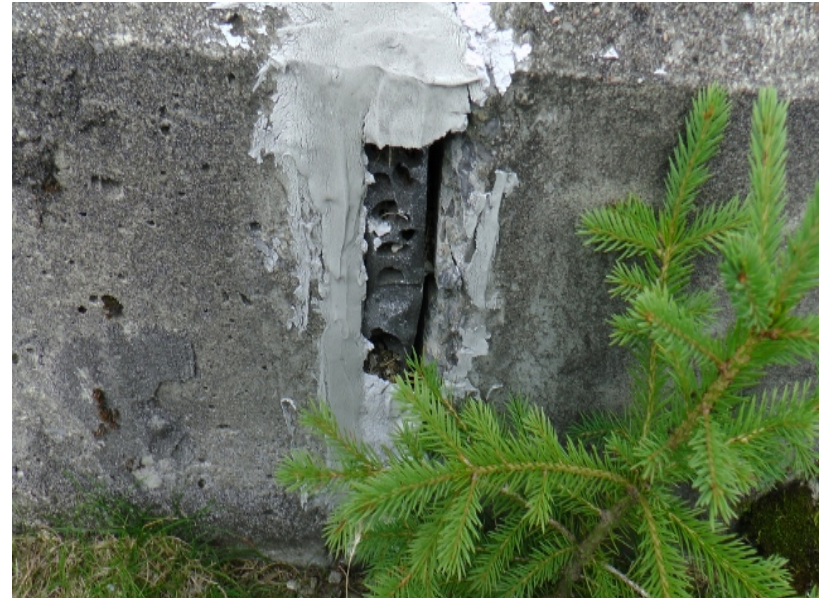
X0001431 Sautauriski, Barrage-2017-08-10-2

Aile droite, joint ouvert.
