N° intervention : 300732215	Type d'intervention : Inspection
N° gestion documentaire : 7610-06-01-0806601	N° du rapport d'inspection : 400922108
N° demande : 200337524	Type de demande : Plainte à car. environnemental
But de l'inspection : Vérifier, suite à la plainte reçue le 20 avril 2012, la nature exacte des activités de la compagnie ainsi que la présence de sols contaminés sur la terrain situé au 350 Laurendeau.

Nom du lieu : Badger	
Nom usuel du lieu :	
N° du lieu : X2135671	Type de lieu : industrie
Localisation du lieu inspecté : 350, avenue Laurendeau Montréal-Est (Québec) H1B 4Y9	
Coordonnées géographiques du lieu : 45,633402852100;-73,509415533900

N° d'intervention : 301043561	Type d'intervention : Inspection
N° de gestion doc. : 7510-06-01-65160-11	N° de document : 401809501
M-PL / Montréal-Est / Badger	
But de l'intervention : Vérifier le bien fondé d'une plainte concernant la gestion des boues provenant des activités de l'entreprise

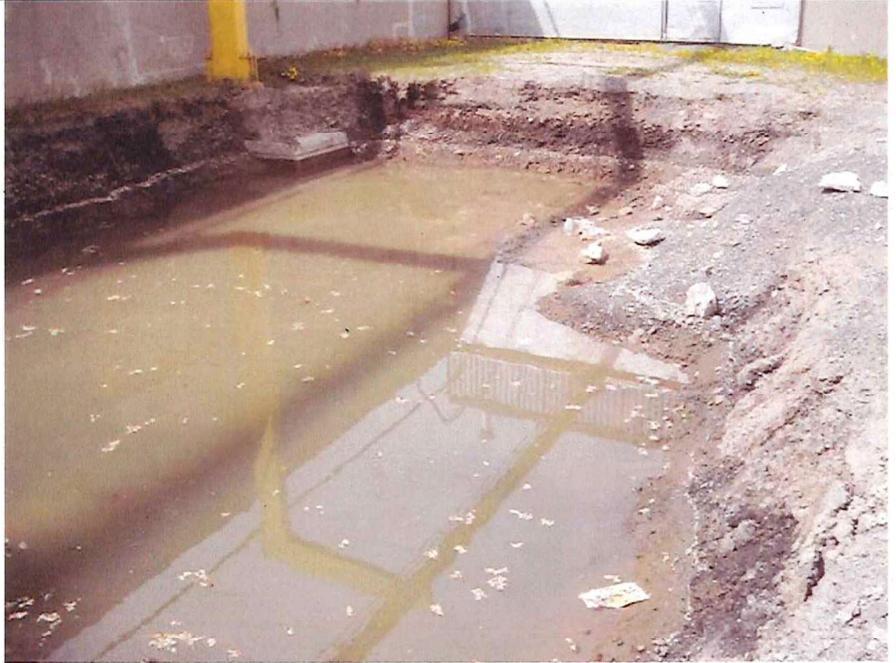
Photo no : 1

- Il n'y a aucune pile de sols sur le terrain.
- Un trou a été creusé sur le terrain et il y a présence d'eau à l'intérieur. Il n'y a pas de trace de contamination sur l'eau présente dans le trou. Il ne s'agirait que d'eau de pluie selon le président de la compagnie. L'eau est envoyée dans le réseau d'égout. Le trou servirait en cas de besoin, mais il n'y aurait pas d'eau contaminée mise dedans.

Description :
Trou contenant de l'eau.

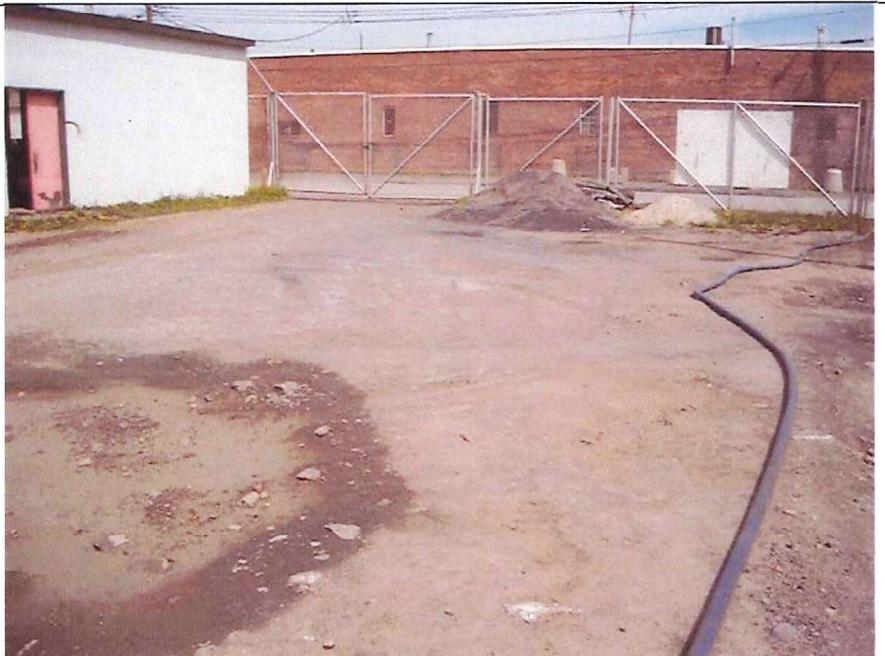
Photo no : 2

Description :
Vue sur le terrain.

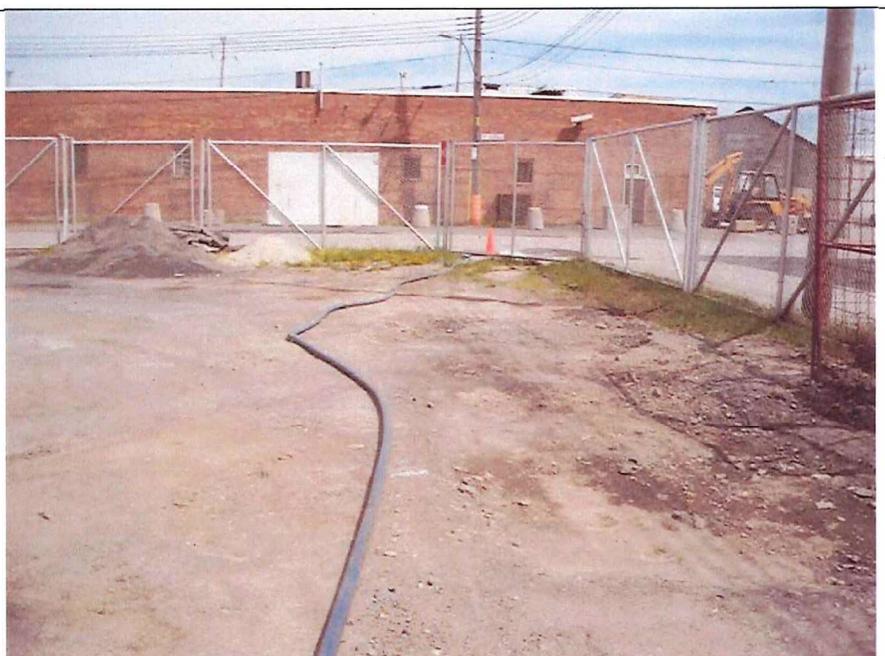
Photo no : 3

- Il n'y a pas de piles de sols contaminés sur le terrain.
- L'eau présente dans le trou creusé sur la propriété ne semble pas contaminée.
- L'eau du trou est rejetée aux égouts.

Description :
Rejet aux égouts.

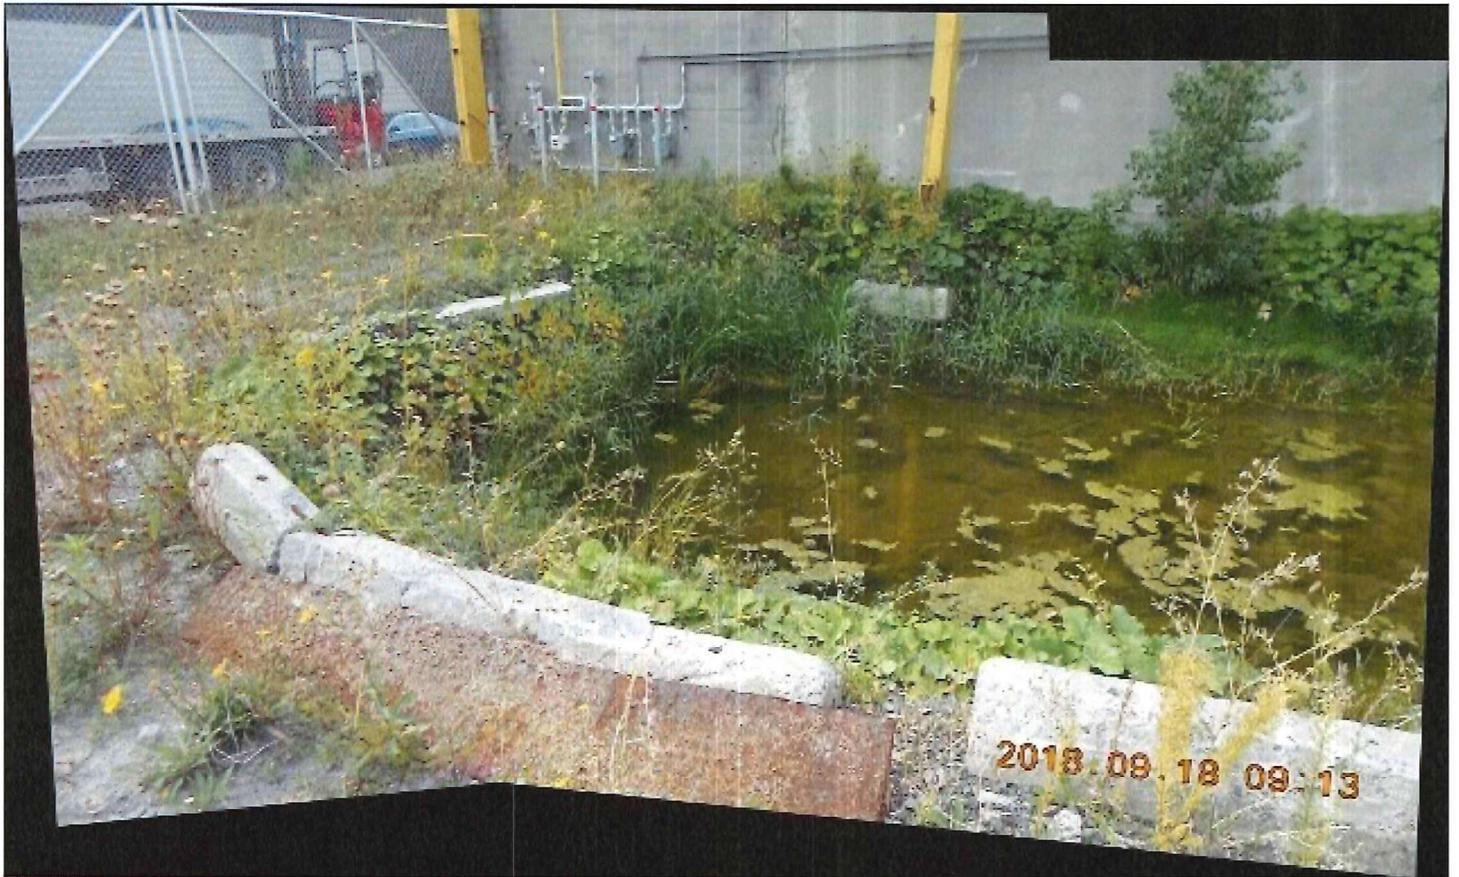
DSCN5723 Panorama (640x386).jpg

13 Description de l'intervention		<input type="checkbox"/> SO	
<p>Lors de cette inspection je constate :</p> <ul style="list-style-type: none"> • Une fosse creusée au sol est en effet présente au fond du terrain. Celle-ci est remplie d'eau. Je note l'accumulation de sédiments au fonds de la fosse et de la végétation en bordure indiquant que celle-ci n'a pas été utilisée/vidangée depuis un certain temps; • Des barils en métal et en plastique sont abandonnés sur le terrain. Je vérifie deux de ces barils qui sont situés près de la porte et constate qu'ils sont pleins. Il n'y a pas d'étiquette indiquant clairement le contenu. <p>Je rencontre le gérant régional qui m'informe que :</p> <ul style="list-style-type: none"> • Badger est une compagnie franchisées, sa franchise a acheté le terrain en 2016; • La fosse au sol n'a jamais été utilisée par sa compagnie. Il va vérifier auprès de ses patrons à savoir si des études environnementales de la fosse ont été réalisés puisqu'il y a eu des discussions de peut-être la vider/condamner. Nous convenons que je vais en faire la demande par courriel; • Les barils sur le terrain ont été abandonnés par l'ancien propriétaire. Il m'informe que ce serait des barils de lave-glace mélangés à de l'eau de pluie. Ils attendent d'accumuler des barils provenant de leurs activités avant d'éliminer puisque ça coute cher.

3. Vue sur la fosse creusée dans le sol ayant fait l'objet de la plainte

- Nous vous demandons de confirmer par écrit si de telles interventions ont été réalisées, de décrire ces interventions et de nous fournir la documentation à l'appui s'il y a lieu (preuves de disposition, certificats d'analyse, etc.)/ *We ask that you confirm in written form (reply to this email is sufficient) if any mesures were undertaken to remediate the situation, describe the works that have been done and send us a copy of any documentation (work orders, bill of weight, transport manifest, certificat of analysis, etc.);*
- Nous vous demandons également de nous informer de vos intentions en ce qui concerne l'usage de cette fosse (nettoyage/ condamnation/ convertir pour autre fonction, etc.)/ *We also ask that you provide us with a description of the projected use of the said trench (will it be condemned, cleaned out, converted for other uses?) .*

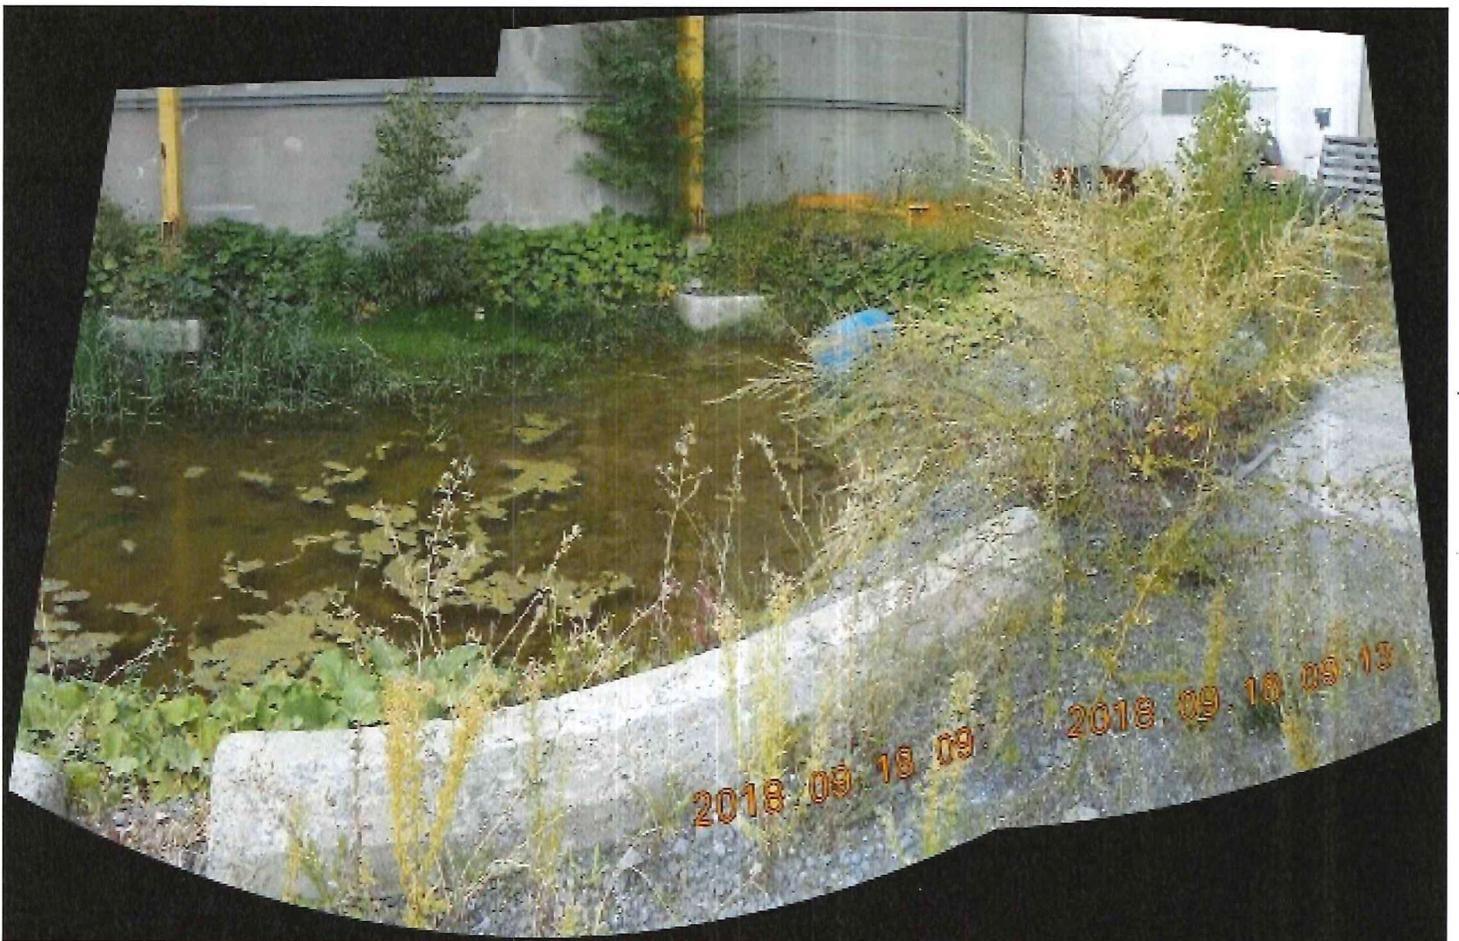
DSCN5725 Panorama (640x414).jpg

4. Idem

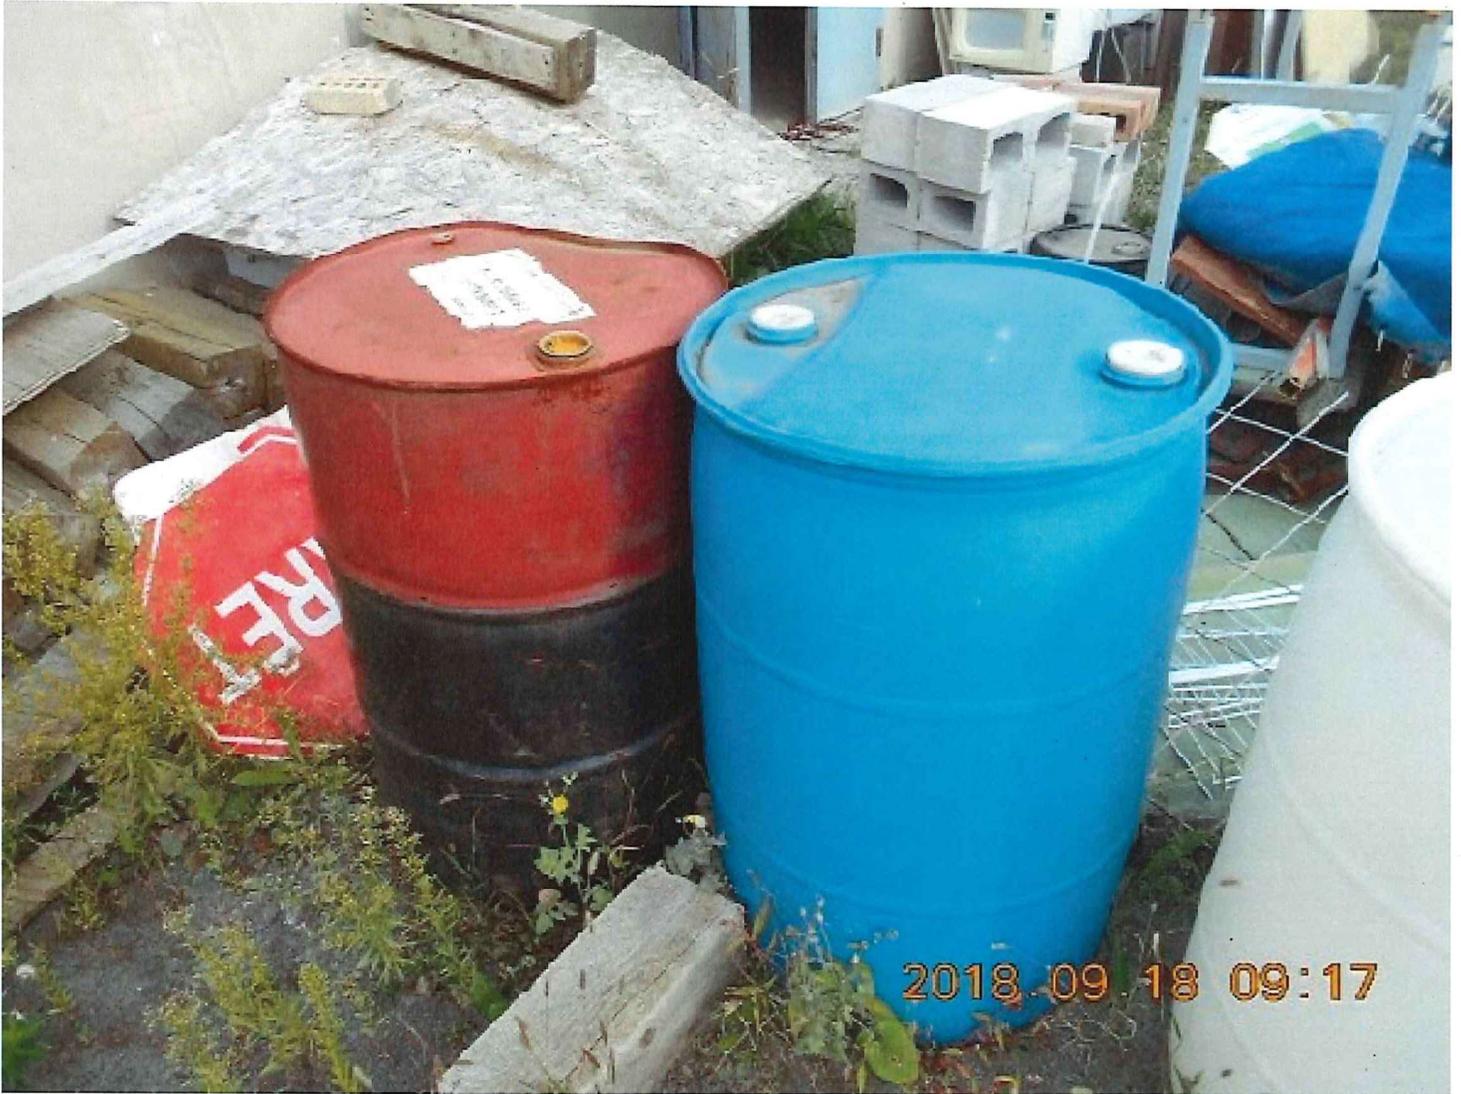
DSCN5729 (640x480).jpg
5. Barils abandonnés sur le terrain

De plus, nous avons constaté lors de l'inspection du 18 septembre 2018 que plusieurs barils non identifiés sont présents sur le terrain/ *Additionnaly, during the inspection we noticed that many drums were present on the property.*

- Nous vous demandons de procéder à la disposition de ces barils et de nous fournir les preuves (manifeste de transport/bons de pesées)/ *We ask that you proceed to the removal and elimination of said drums and provide us with proof of disposal (bill of weight/ work orders/ transport manifest, etc.).*
