La présente fait suite à votre demande d'accès, reçue le 28 novembre dernier, concernant les fiches suivantes :

| <div><div>Urgence-Environnement</div><div>Québec</div><div></div></div> | <div>RAPPORT D'INTERVENTION D'URGENCE</div> <div>Centre de contrôle environnemental du Québec</div> <div>Direction régionale de Montréal et de Laval</div> <div>Région : Lanaudière</div> |

| But de l'intervention : Dorval / La compagnie de location d'auto Entreprise Canada / Déversement de 20000L de diesel dans un séparateur eau/huile et atteinte d'un pluvial circulant sur les terrains de l'aéroport ainsi que du ruisseau Bouchard au 950, rue Jean-Paul Laframboise<br>S'assurer que toutes les démarches de confinement et de récupération soient entreprises | |

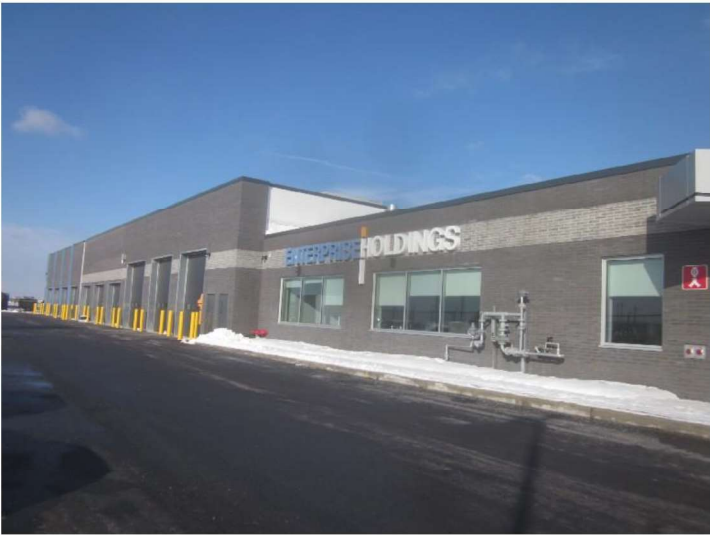
IMG\_3786.JPG  
Photo 1: entreprise sur le site du déversement.

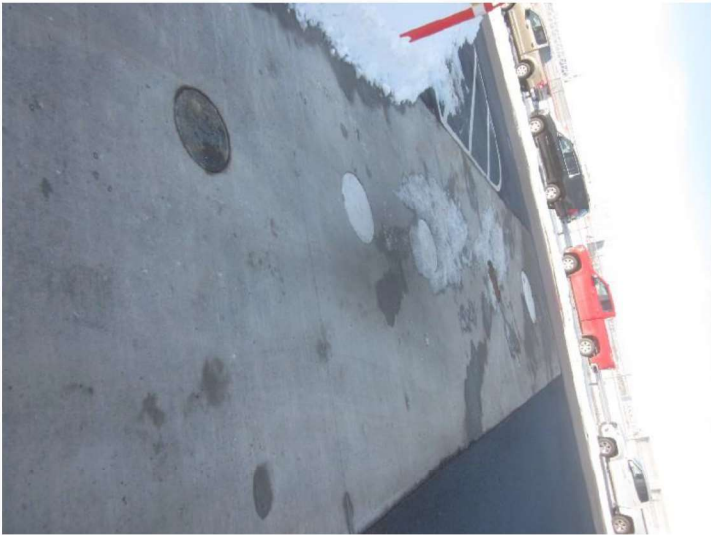
IMG\_3788.JPG  
Photo 2: bouchons des différents réservoirs.

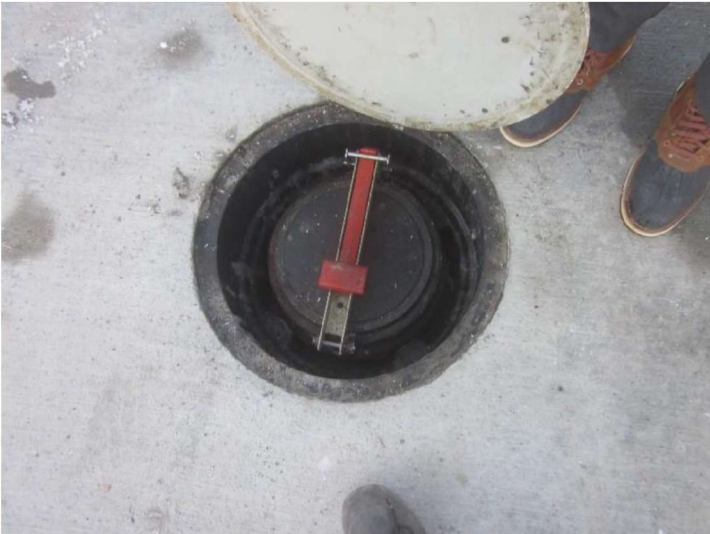
IMG\_3790.JPG  
Photo 3: entrée réservoir à essence (bouchon gris).

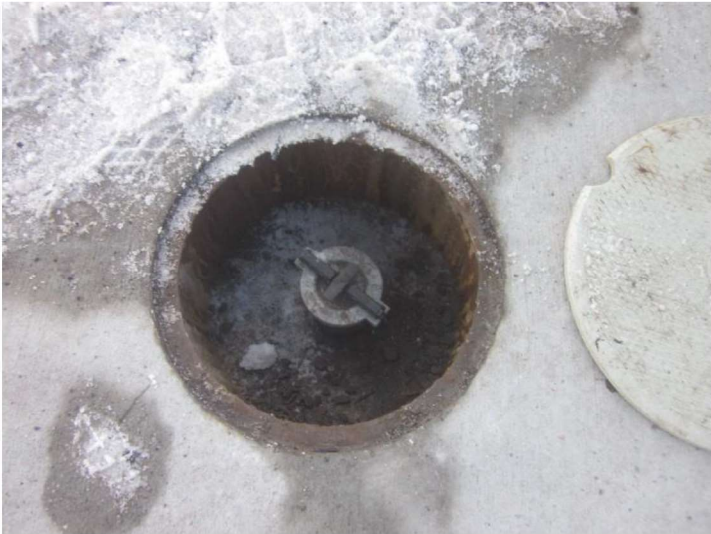
IMG\_3791.JPG  
Photo 4: entrée séparatrice eau/huile. Endroit où a été disposée l'essence.

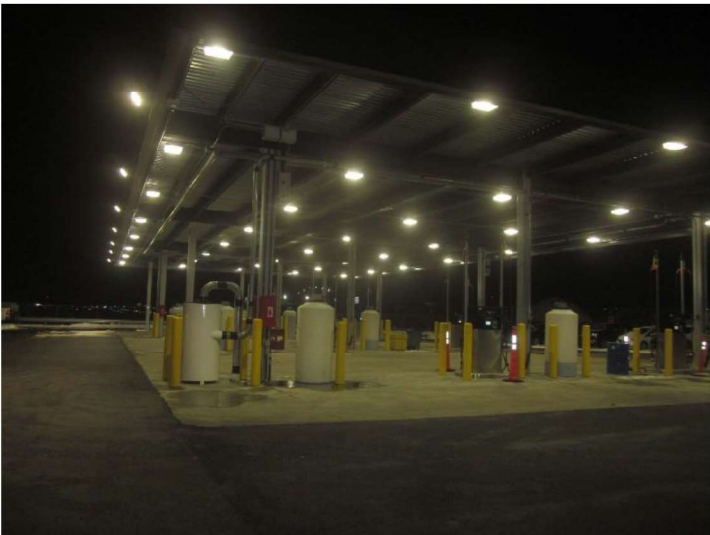
IMG\_3840.JPG  
Photo 5: Station service du site.

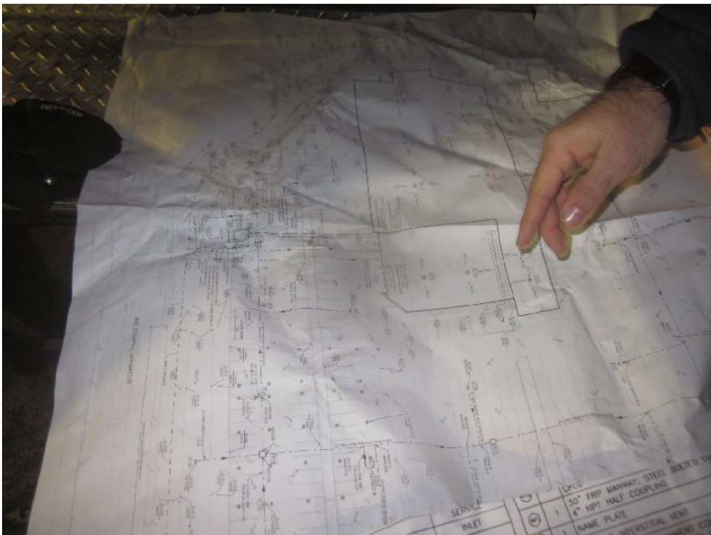
IMG\_3838.JPG  
Photo 6: Plan des canalisations du site.

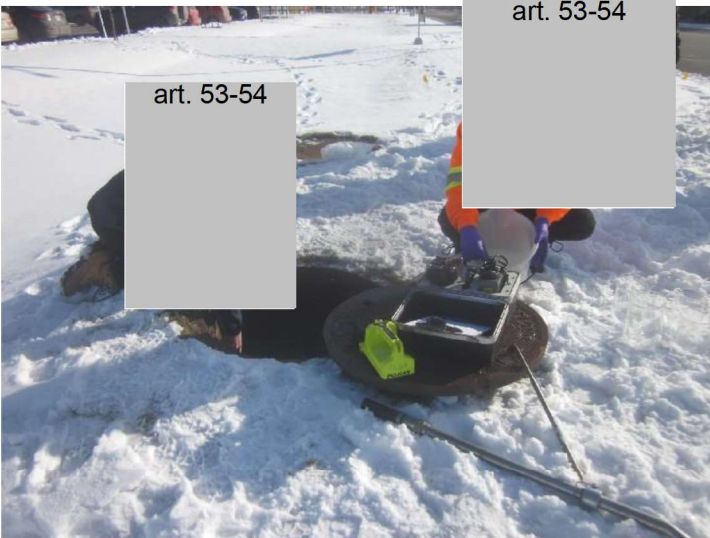
IMG\_3794.JPG  
Photo 7: échantillonnage de l'eau des pluviaux par la ville (légal).

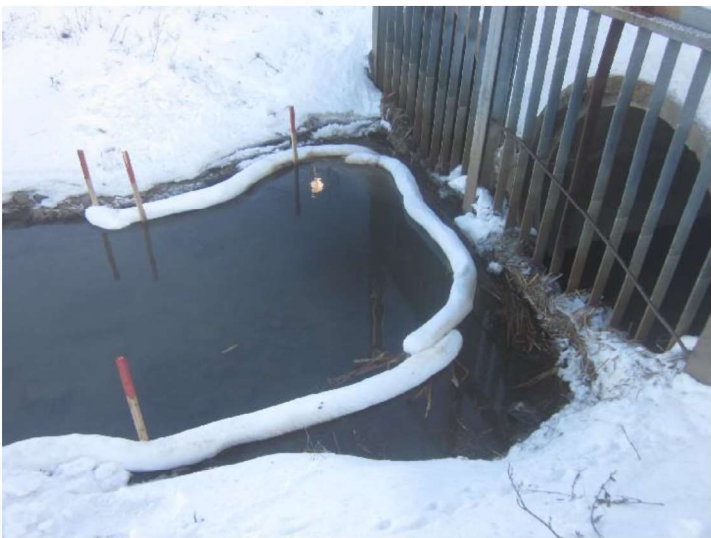
IMG\_3798.JPG  
Photo 8: disposition des boudins lors de la journée du 5 janvier. Légère accumulation en surface.

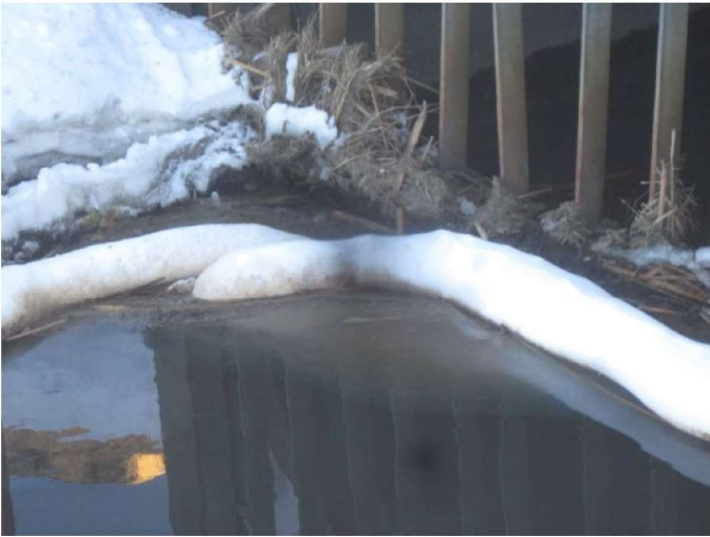
IMG\_3799.JPG  
Photo 9: Accumulation d'essence en surface prise dans les boudins absorbants.

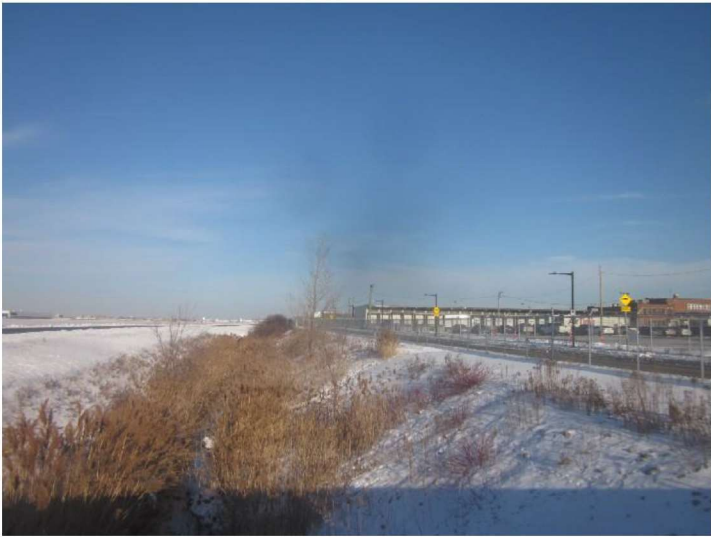
IMG\_3804.JPG  
Photo 10: Ruisseau Bouchard sur le site de l'aéroport.

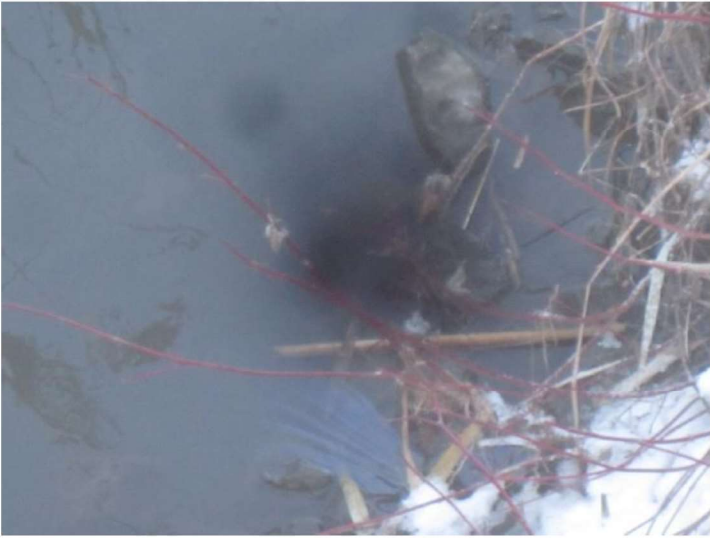
IMG\_3806.JPG  
Photo 11: Présence de contaminant sur les rives du ruisseau relargage dans le ruisseau.

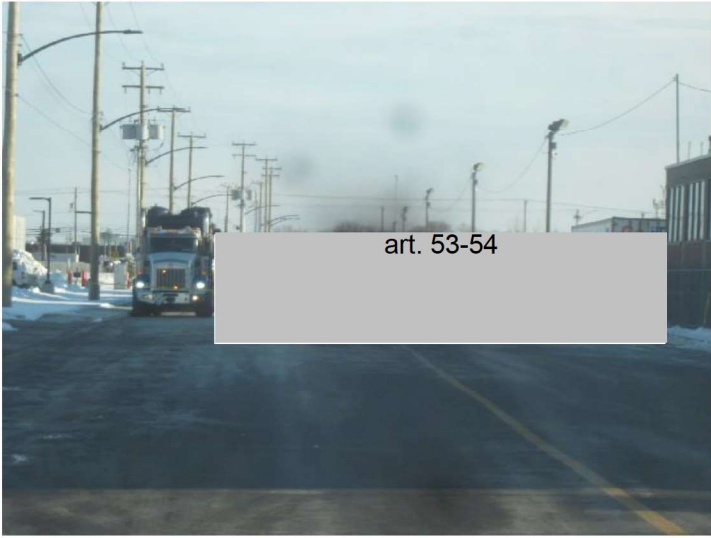
IMG\_3811.JPG  
Photo 12: Périmètre de sécurité mis en place par le service incendie.

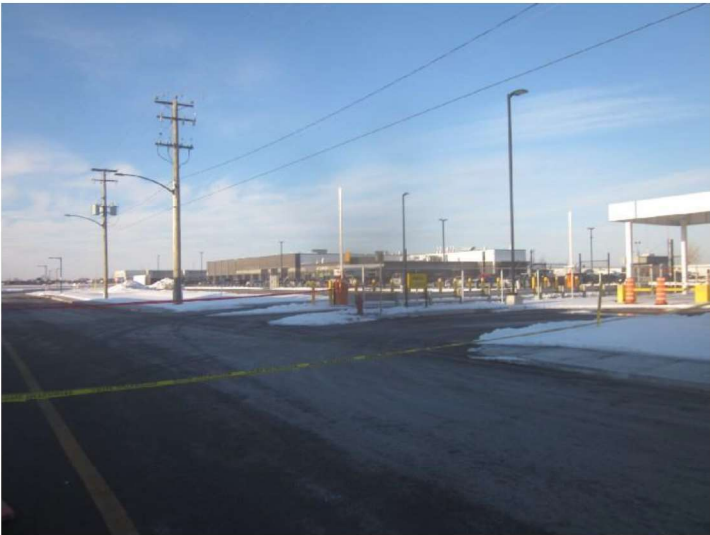
IMG\_3814.JPG  
Photo 13: suite périmètre de sécurité.

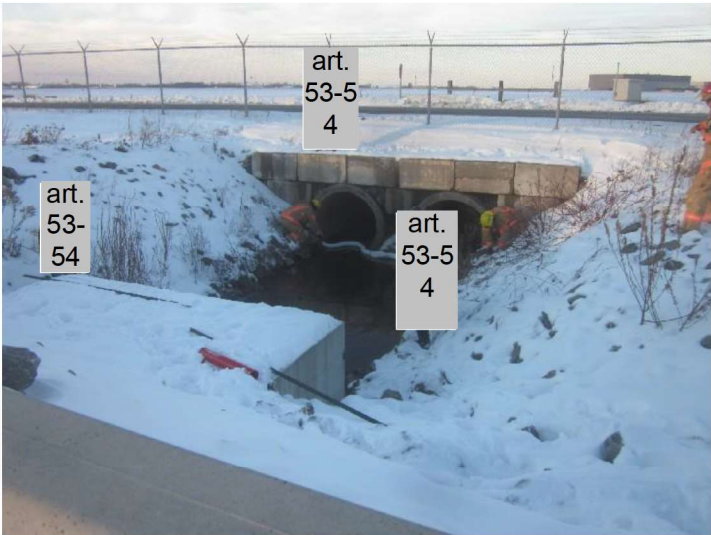
IMG\_3818.JPG  
photo 14: Mise en place de boudin absorbant a la jonction du ruisseau Bouchard et rue Marshall.

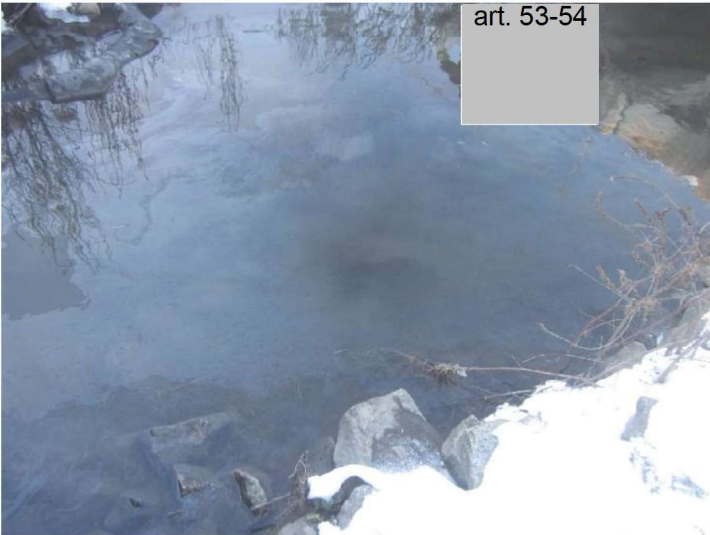
IMG\_3820.JPG  
Photo 15: présence de film d'essence en surface à la jonction.

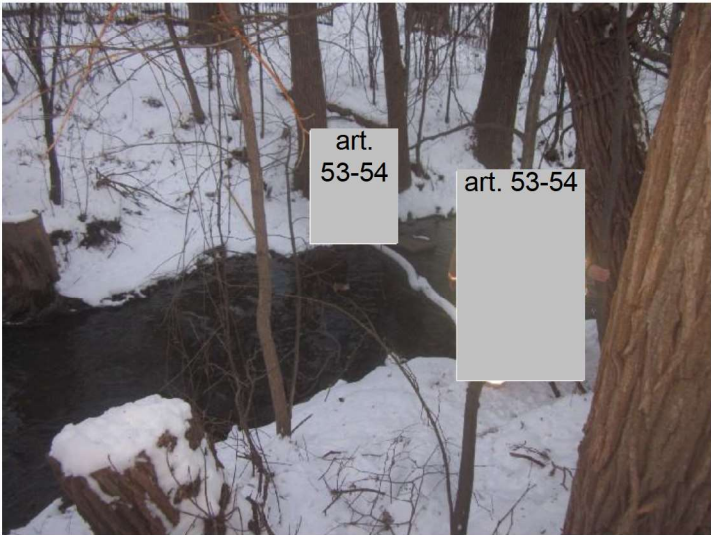
IMG\_3824.JPG  
Photo 16: mise en place de boudin absorbant au ruisseau Bouchard près de la rue Vermette.

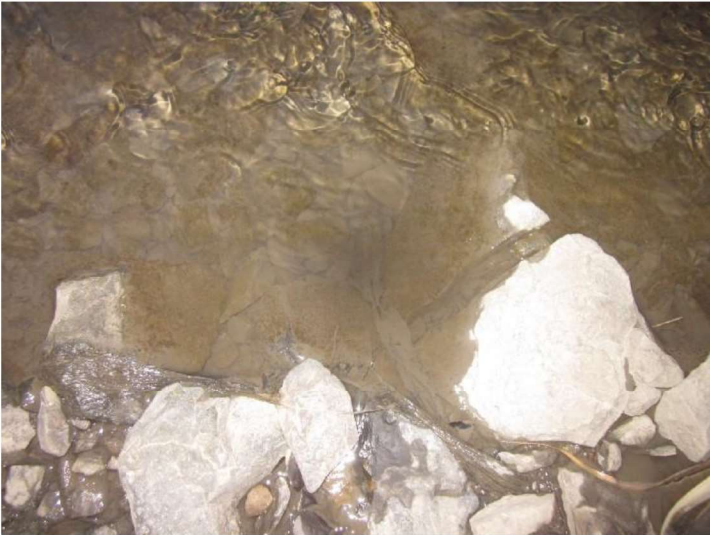
IMG\_3829.JPG  
Photo 17: Trace d'irridessence dans le ruisseau Bouchard près du pont piéton de la rue Vermette.

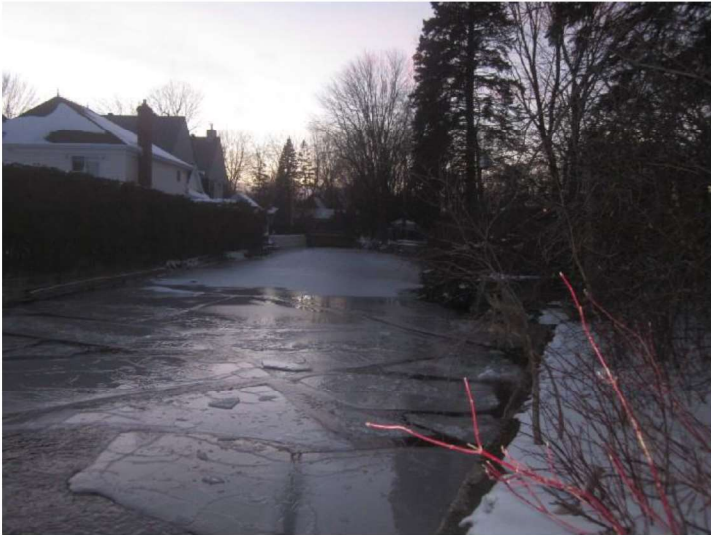
IMG\_3832.JPG  
Photo 18: Exutoire du ruisseau Bouchard au lac St-Louis. Glaces présentes à cet endroit. Aucune trace de contaminant.

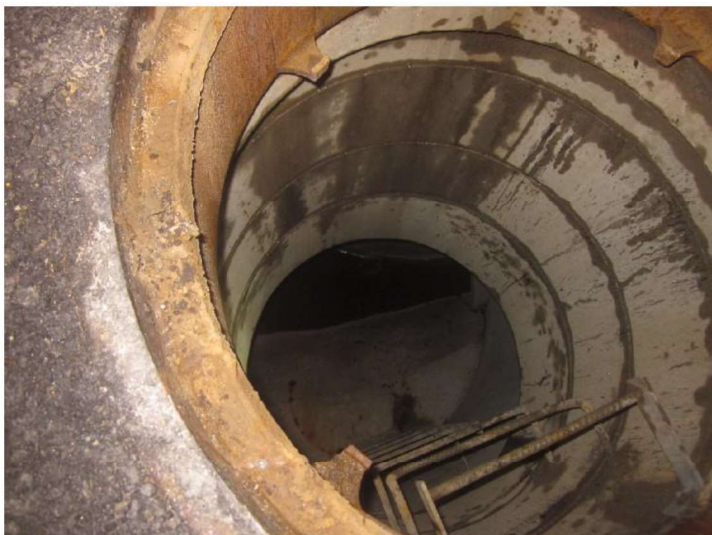
*IMG\_3843.JPG*

Photo 19: présence d'essence pure dans le puisard suite au nettoyage  
21h00.

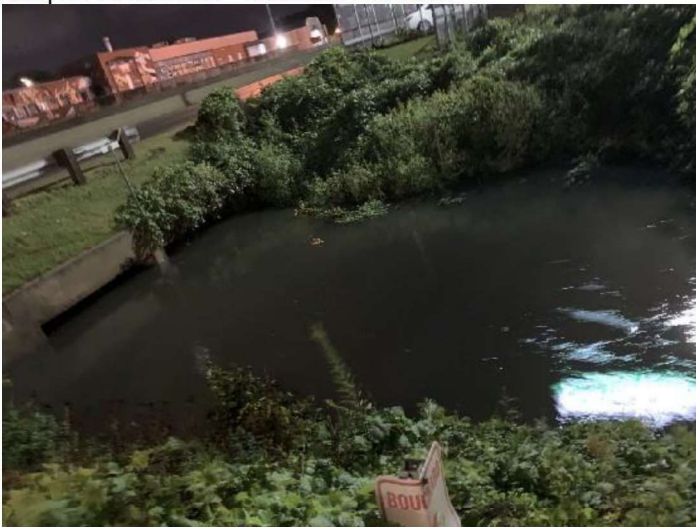
*thumbnail\_IMG\_3348.jpg*

Photo no. 1 Photo du ruisseau Bouchard prise sur Avenue Marshall en amont, après sa sortie de l'aéroport de Montréal

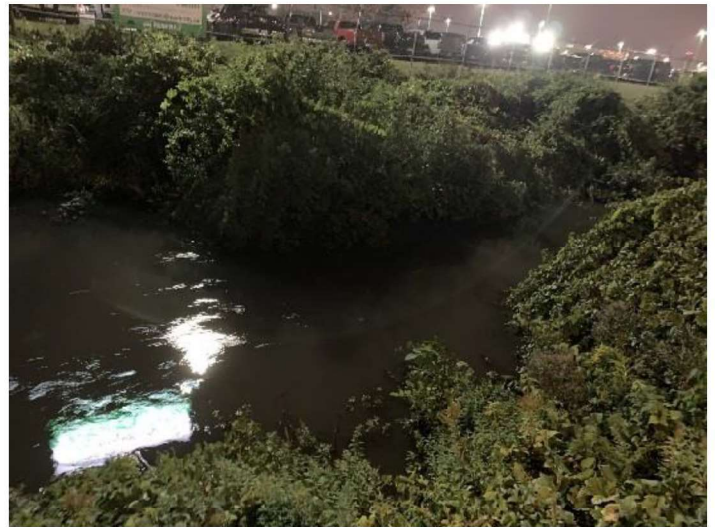
*thumbnail\_IMG\_3349.jpg*

Photo no. 2 Photo du ruisseau Bouchard prise sur Avenue Marshall en amont, après sa sortie de l'aéroport de Montréal

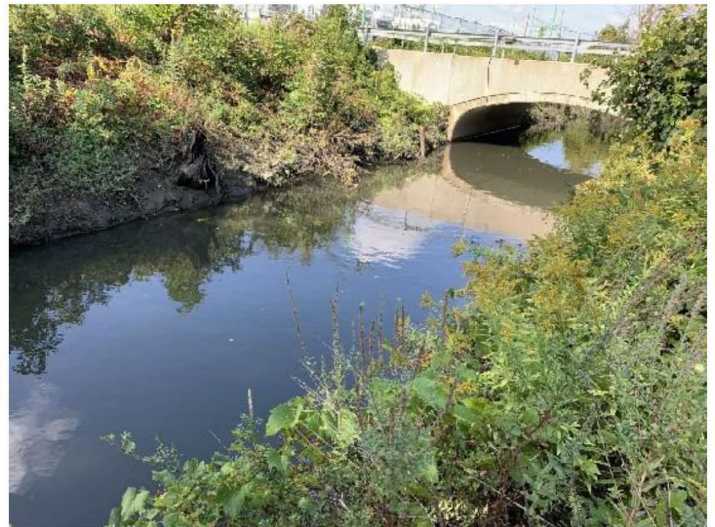
*thumbnail\_IMG\_3356.jpg*

Photo no. 4 Ruisseau Bouchard en amont de l'aéroport de Montréal

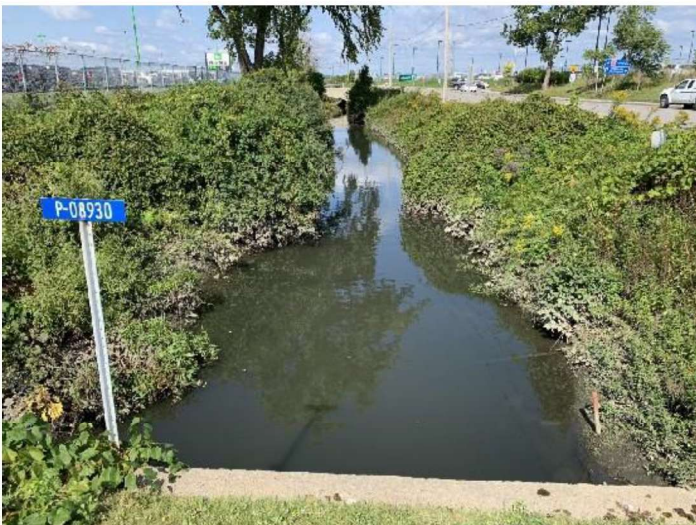
*thumbnail\_IMG\_3357.jpg*

Photo no. 5 Ruisseau Bouchard en amont de l'aéroport de Montréal

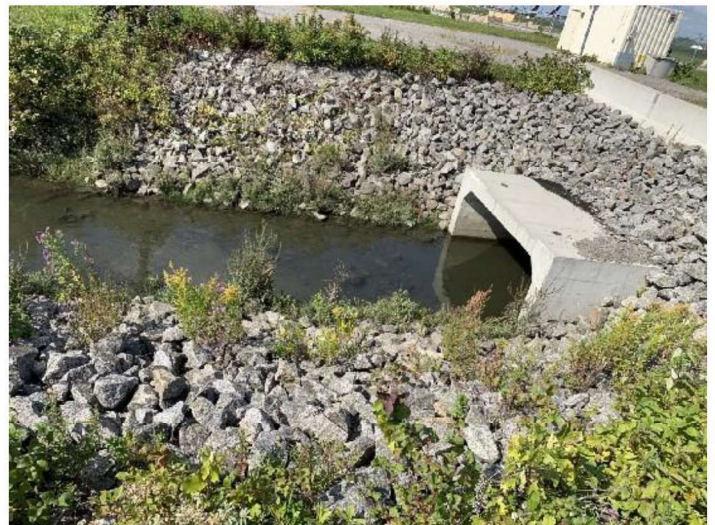
*thumbnail\_IMG\_3359.jpg*

Photo no. 6 Ruisseau Bouchard en amont de l'aéroport de Montréal
