De : [Accès à l'information - Mauricie](#)
À :
Objet : 200872266 - Pont de la rivière Tawachiche
Date : 28 juin 2024 12:34:00
Pièces jointes : [image003.png](#)
[image007.png](#)
[image011.png](#)
[image012.png](#)
[image016.png](#)
[image017.png](#)
[image018.png](#)
[Pont rivière Tawachiche.pdf](#)
[Art. 48.pdf](#)
[Avis de recours.pdf](#)

1 Identification

Lieu inspecté	
Nom du lieu : Pont P-11200, chemin St-Alphonse, rivière Tawachiche.	
Nom usuel du lieu :	
N° du lieu : X2151678	Type de lieu : berge, rive
Localisation du lieu inspecté : Coordonnées géographiques : 46,82697777800;-72,441594444400	
Coordonnées géographiques du lieu (GÉO NAD 83 degrés décimaux) : 46,82697777800;-72,441594444400

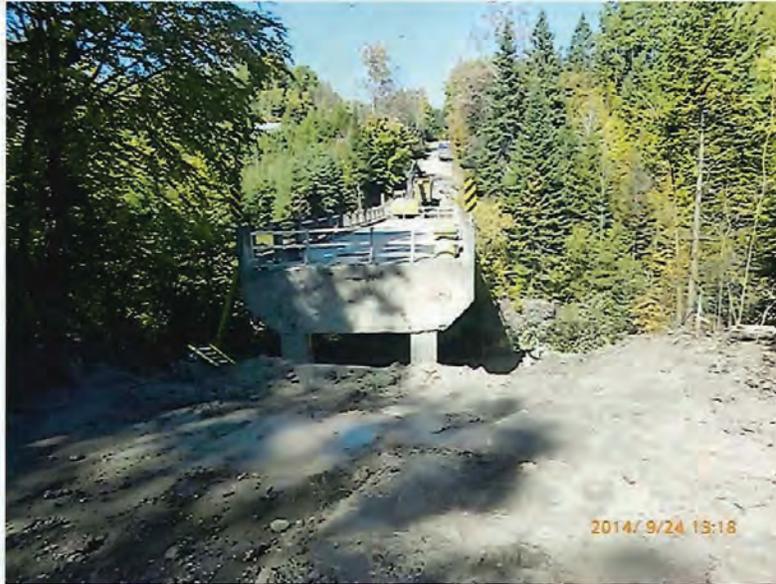
P1010988 (Medium).JPG

En arrivant sur les lieux, je constate que deux pelles, une grande et une petite, travaillent sur le côté opposé soit la rive droite. Elles dégagent la culée du pont. Deux hommes travaillent sur la rive gauche. La culée du pont est dégagée (photo1).

Photo 1. Aspect du chantier lors de mon arrivé.

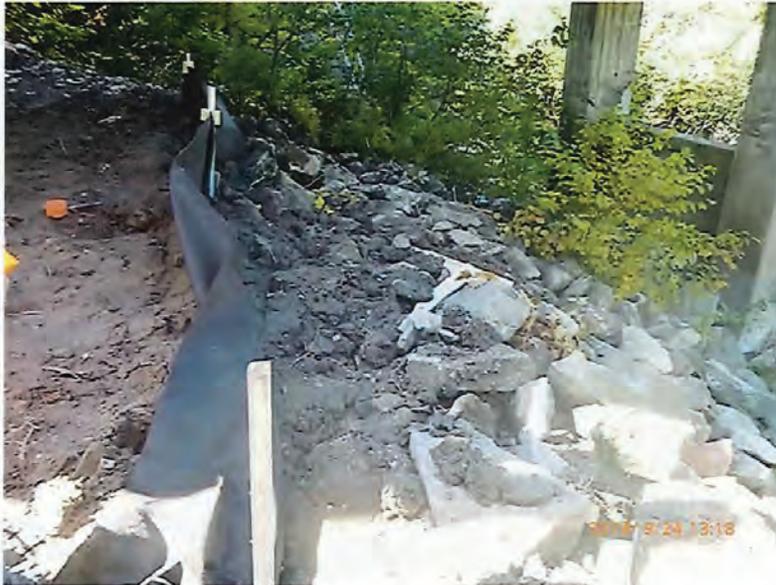
P1010989 (Medium).JPG

Je me rends à la roulotte de chantier où je rencontre M Hacham Elmhandi, représentant du MTQ. Nous faisons le tour du chantier en commençant par la rive droite. Je constate que la culée est dégagée de l'empierrement et une barrière à sédiment est en train d'être installée (photos 2 et 3). Elle est placée juste à la limite des travaux et de l'enrochement séparant le pilier du pont. Le tout se trouve en haut du talus, la végétation de la rive est donc toujours présente. Il n'y a pas de déblai présent sur les lieux.

Photo 2. Barrière à sédiments en train d'être installée.

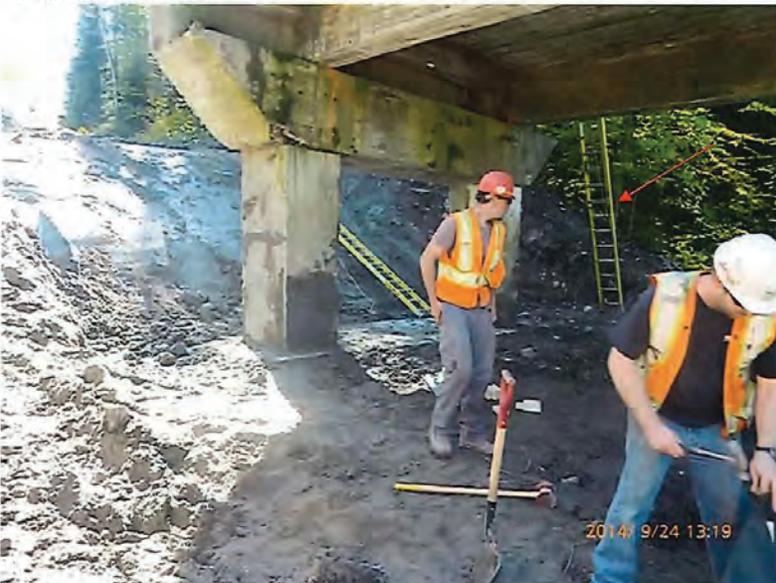
P1010990 (Medium).JPG

Pour nous rendre sur la rive gauche, nous devons monter dans une échelle (photo 3). Nous prenons nos véhicules afin de rejoindre l'autre rive par un autre chemin. Sur la rive gauche, je constate que la petite pelle dégage la zone de travail tandis que la grande sort les pierres et les dépose dans un camion-benne (photos 4 et 5). Lorsque la pierre sera toute retirée, ils installeront une barrière à sédiment comme sur la rive droite. Une trousse de déversement était présente sur le pont.

Photo 3. Culée dégagée de la pierre et vue sur l'échelle vertigineuse.

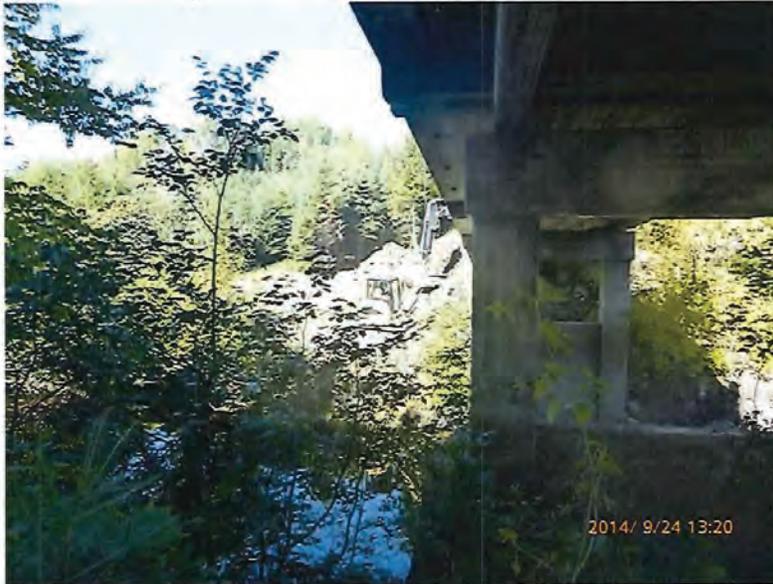
P1010992 (Medium).JPG
Photo 4. Rive gauche

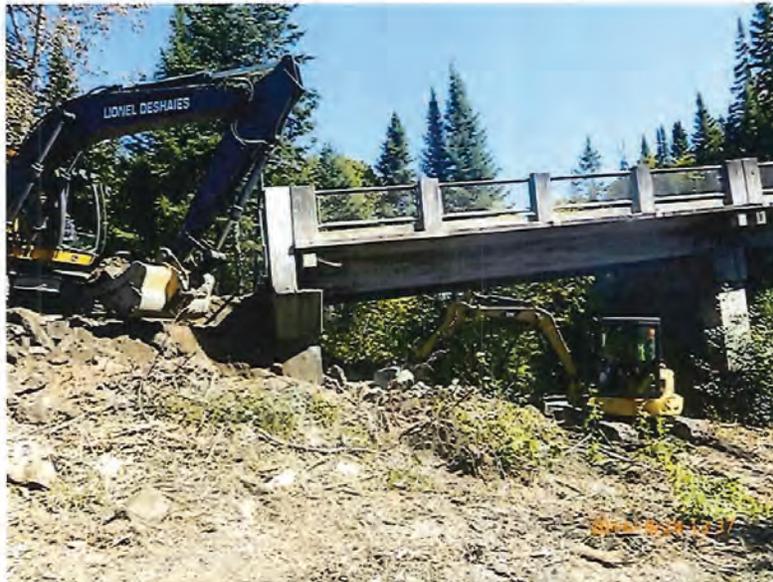
P1010993 (Medium).JPG
Photo 5. Aspect des travaux sur la rive gauche. On peut voir qu'il se trouve en haut du talus.
