De : [Accès à l'information - Montréal](#)
À :
Cc :
Objet : 200866921 Demande d'informations - Aéroport de Dorval
Date : 31 juillet 2024 16:45:00
Pièces jointes : [A- Art. 23 et 24.pdf](#)
[A- Art. 53 et 54.pdf](#)
[Avis de recours .pdf](#)
[image002.png](#)
[image003.png](#)
[image001.png](#)

La présente fait suite à votre demande d'accès, reçue le 7 mai dernier, concernant le 975 boulevard Roméo-Vachon, Montréal.

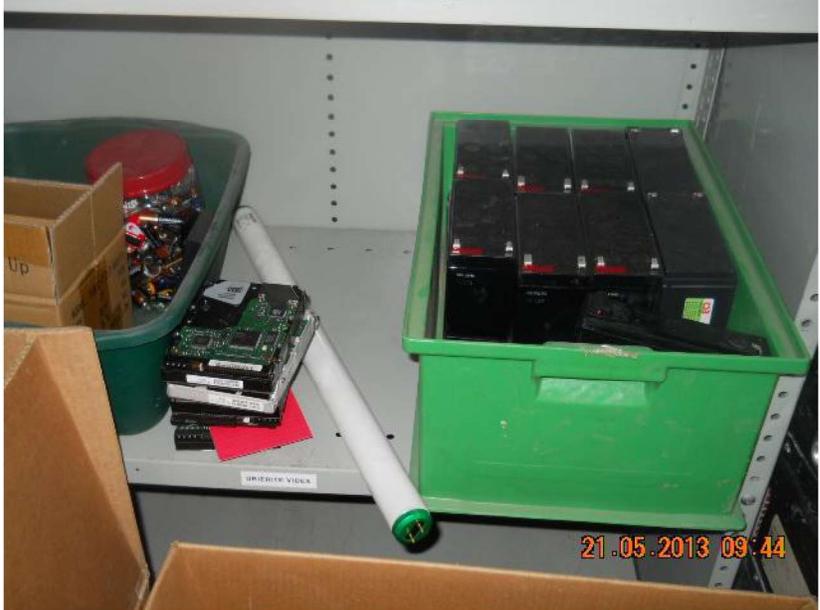
Description :
Batteries.

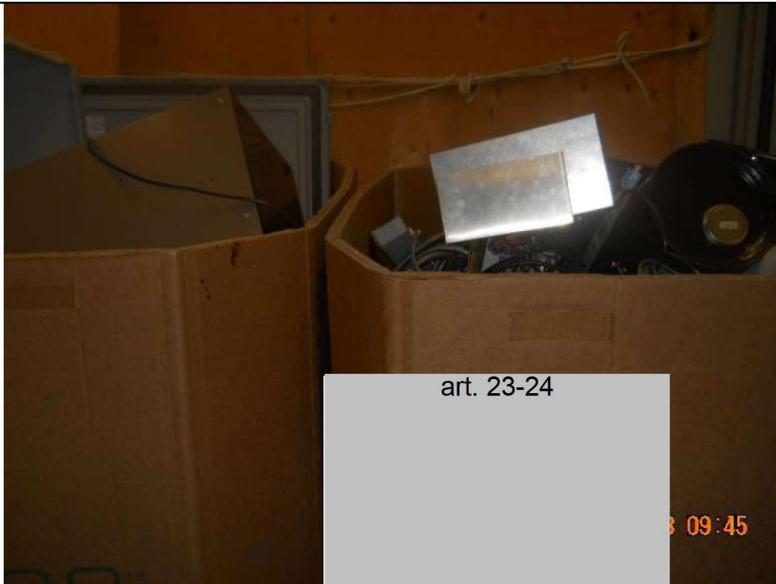
Photo no : 2

Description :
Deux boites en carton contenant des
composantes d'ordinateurs.

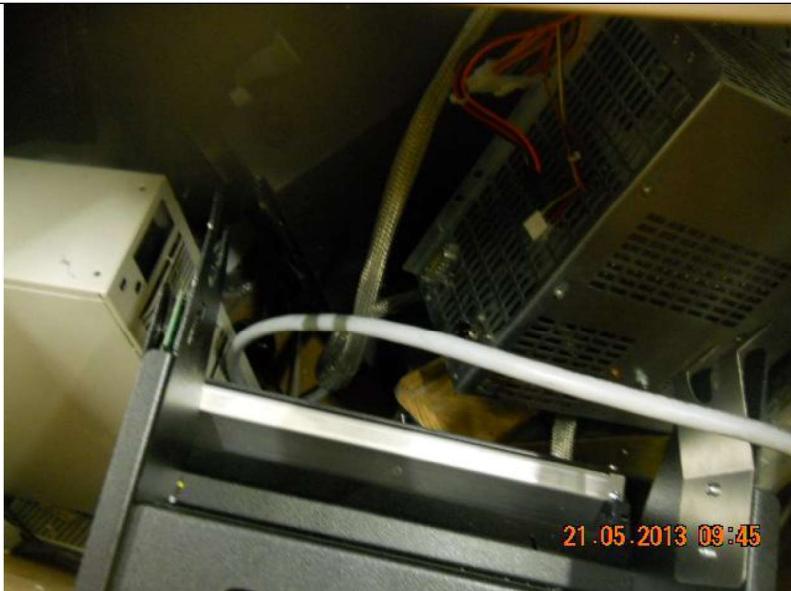
Photo no : 3

Description :
Composantes d'ordinateurs

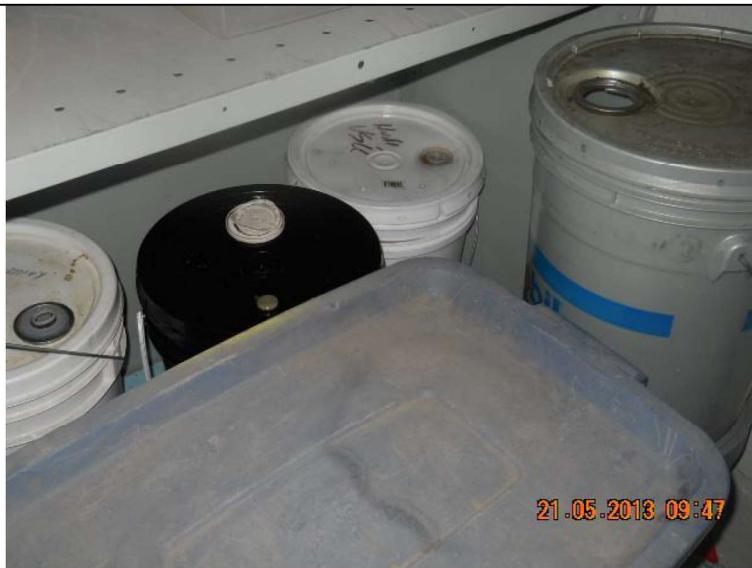
Photo no : 5

Description :
La photo montre des contenants d'huile usée.

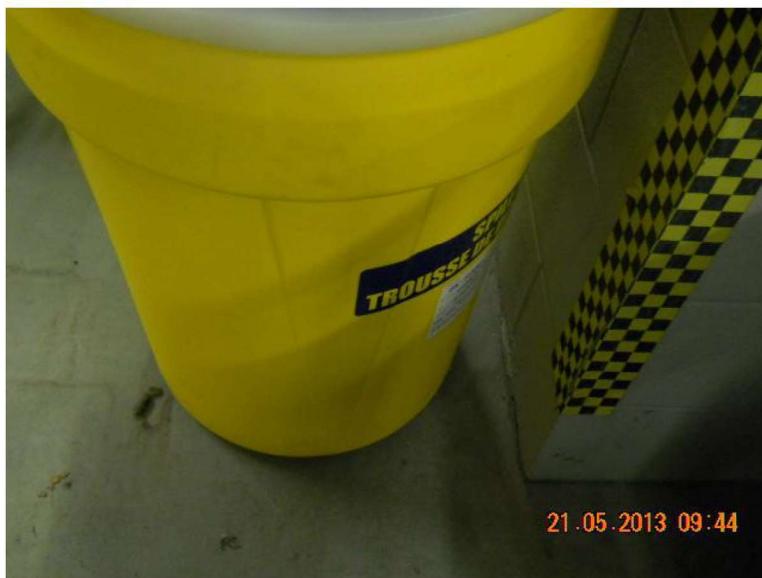
Photo no : 6

Description :
Trousse de déversement.

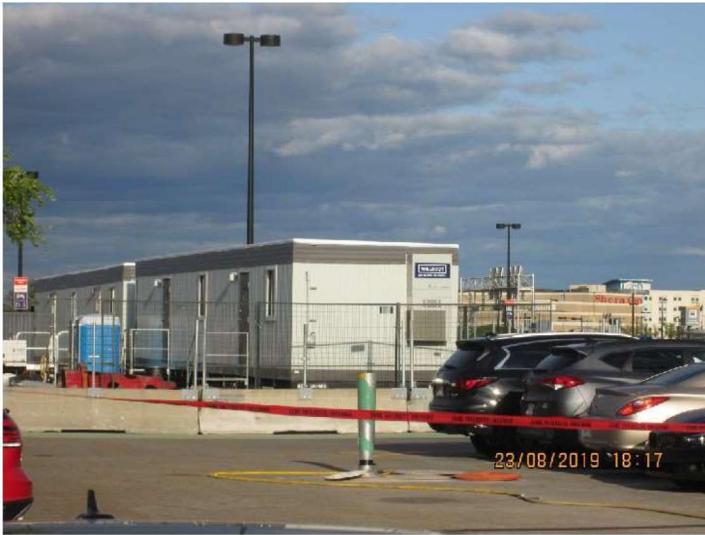
Photo 1; IMG_3604.JPG
 Vue du puits de forage responsables des émissions de gaz

Vers 14h15 Nadine Lagacé m'informe que la fuite ne proviendrait pas des installations d'Énergir. Les émissions de gaz proviendraient d'un puits de forage dans le stationnement de l'aéroport. Elle m'informe que les services incendies de Montréal demandent notre support. On convient que je me déplace sur les lieux.

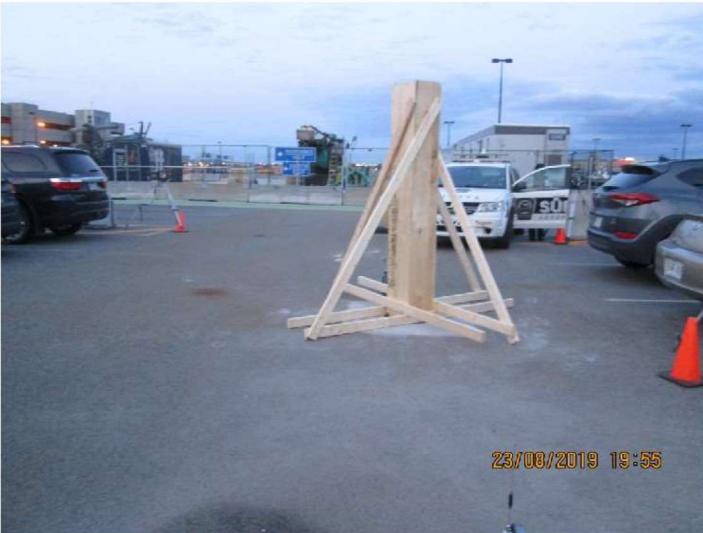
Photo 7 : IMG_3618.JPG
Cheminée d'évacuation des gaz du puits.

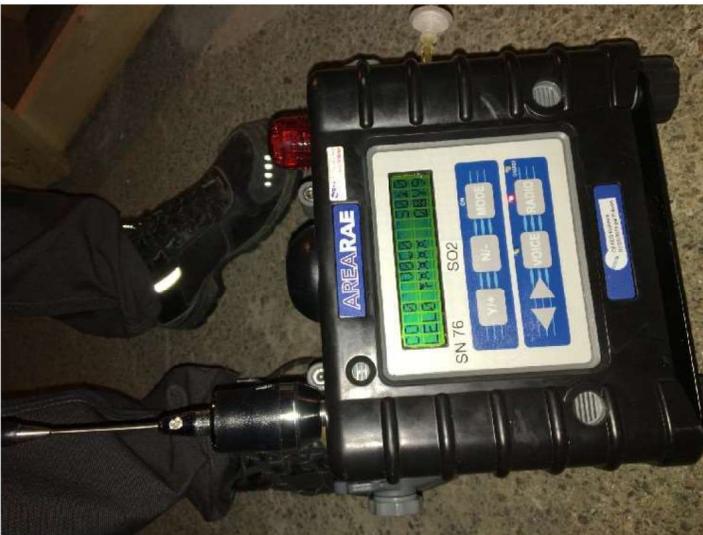
Photo 9; IMG_0007.JPG
La lecture en LEL est nulle.
