N° d'intervention : 301624125	Type d'intervention : Inspection
N° de gestion doc. : 7610-06-01-00141-01	N° de document : 402181213
But de l'intervention : I-I-5: Montréal / Produits Shell Canada - Quai 103/ Vérifier la conformité des installations avec les AM délivrés

RAPPORT D'INSPECTION

But de l'intervention :
• Vérifier la conformité des installations de la station de pompage et du Quai 103
• Vérifier la conformité du CA pour l'Installation d'un râtelier dans le secteur du Quai 103.

1 Nom du lieu : Produits Shell Canada - Quai 103

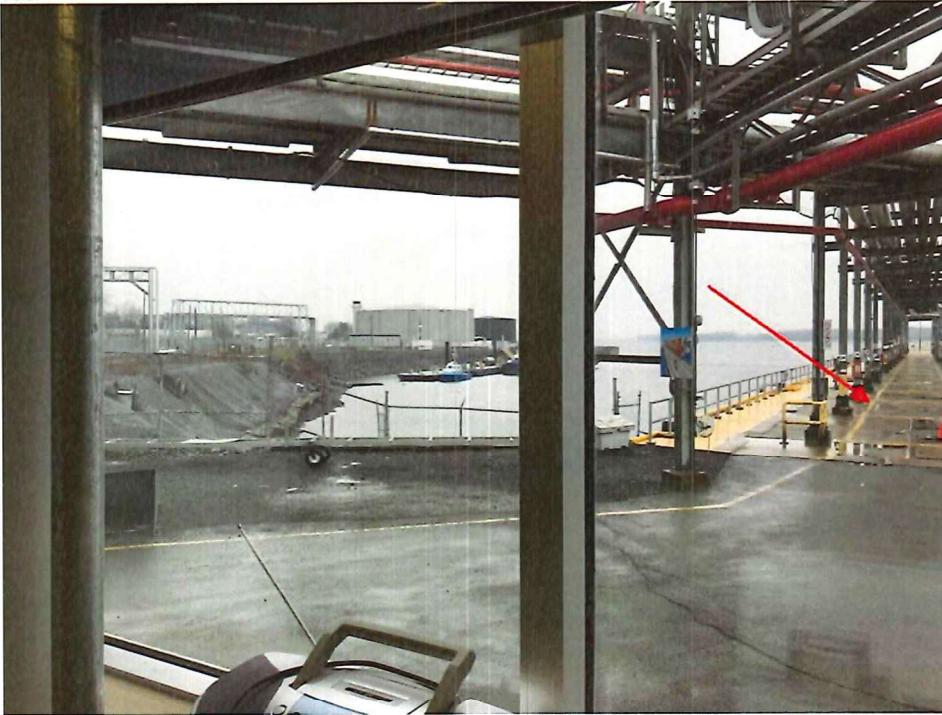
IMG_0113.JPG

13 Description de l'intervention	
<p>Avant de commencer la visite du quai, on m'informe que je ne pourrai prendre de photo sur le quai.</p> <p>1. Quai 103 (annexe 2 et 3 et photos 118 et 113) :</p> <p>Lors de l'inspection, je constate les éléments suivants :</p> <ul style="list-style-type: none"> Le site est bien entretenu. Les équipements sont en bon état. Aucune trace d'hydrocarbure à la surface du Quai. Toutes les conduites sont hors sols. <p>La personne rencontrée me déclare l'élément suivant :</p> <ul style="list-style-type: none"> Il y a des fosses sous le quai pour la récolte des eaux de pluie qui sont pompés vers le Terminal. <p>À titre informatif, la sortie de l'effluent du Terminal se situe entre les 2 quais (annexe 2). À ce sujet, la personne rencontrée m'informe qu'il n'y a pas d'estacade installées pour l'hiver à cause du quai voisin. Celles-ci sont installées après l'hiver.</p> <p>2. Station de pompage (annexe 2) :</p> <p>Lors de l'inspection, je constate les éléments suivants :</p> <ul style="list-style-type: none"> Présence de 4 pompes avec sur une dalle de rétention (photo 121). Les équipements sont en bon état. Aucune trace d'hydrocarbure au sol, visible à l'œil nu. Toutes les conduites sont hors sols. Il y a un muret qui protège le site contre les accidents. Il y a 4 réservoirs du côté nord de la station de pompage avec un talus tout autour. <p>La personne rencontrée me déclare que les réservoirs TK-410 et TK-411 sont hors-services.</p> <p>La station de pompage est conforme à son autorisation.</p>

Je constate que le Quai et la station de pompage sont en bon état et qu'ils respectent nos lois et règlements. La station de pompage respecte son autorisation.

Vue du quai 103 à partir du bureau des opérateurs.

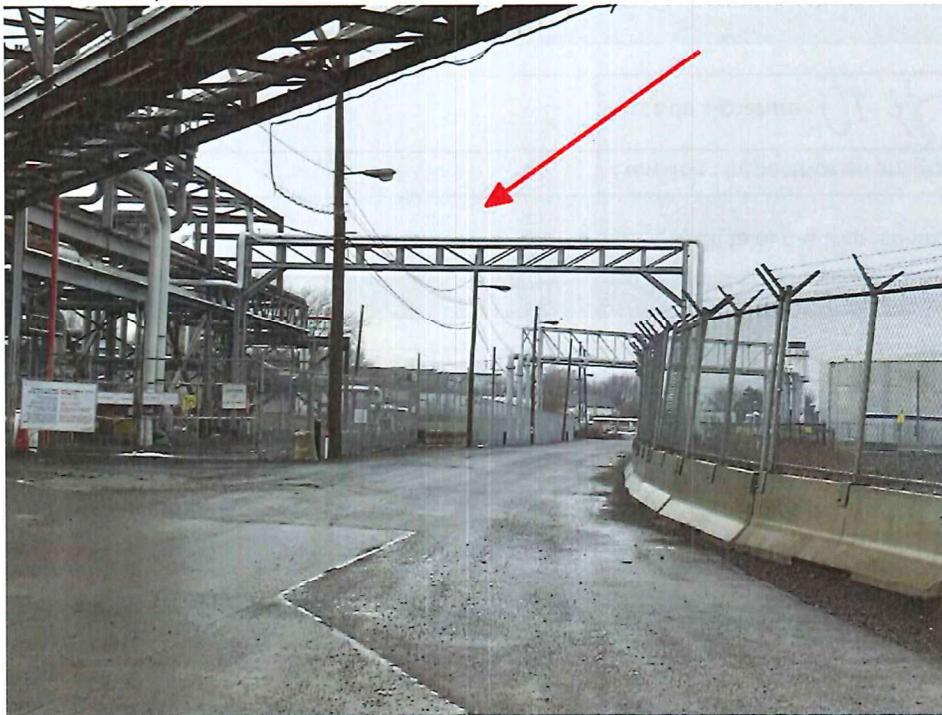
IMG_0115.JPG

3. Installation d'un râtelier dans le secteur du quai 103 (annexe 4 et 5 et photo 115) :

- Le râtelier et la conduite sont en bon état.
- Le râtelier est conforme à son autorisation.

Je constate que le râtelier est conforme à son autorisation.

Râtelier

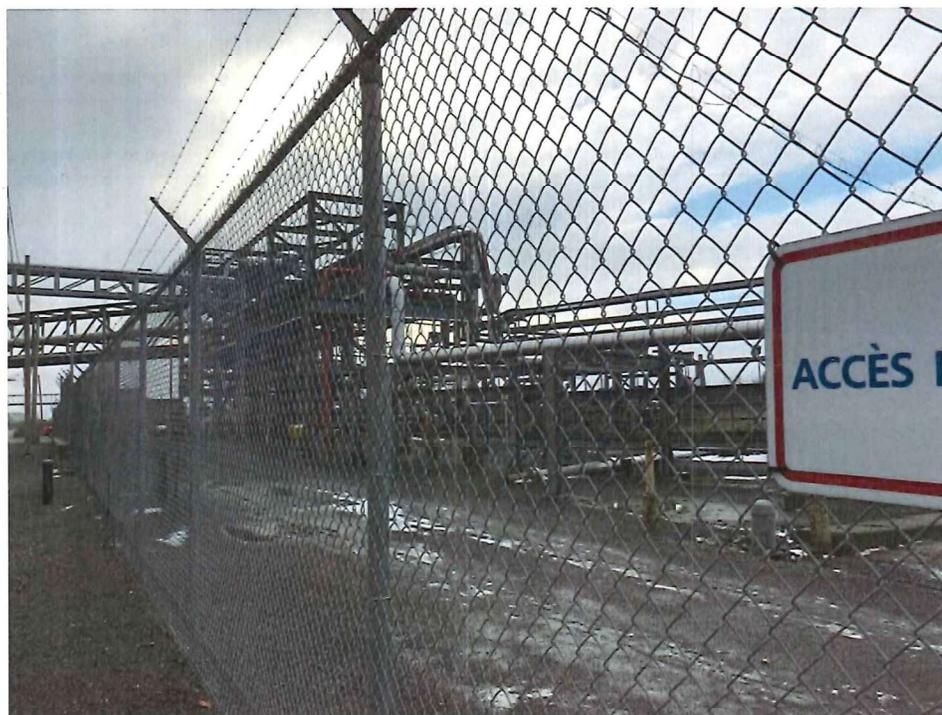
IMG_0117.JPG

Conduites de la station de pompage

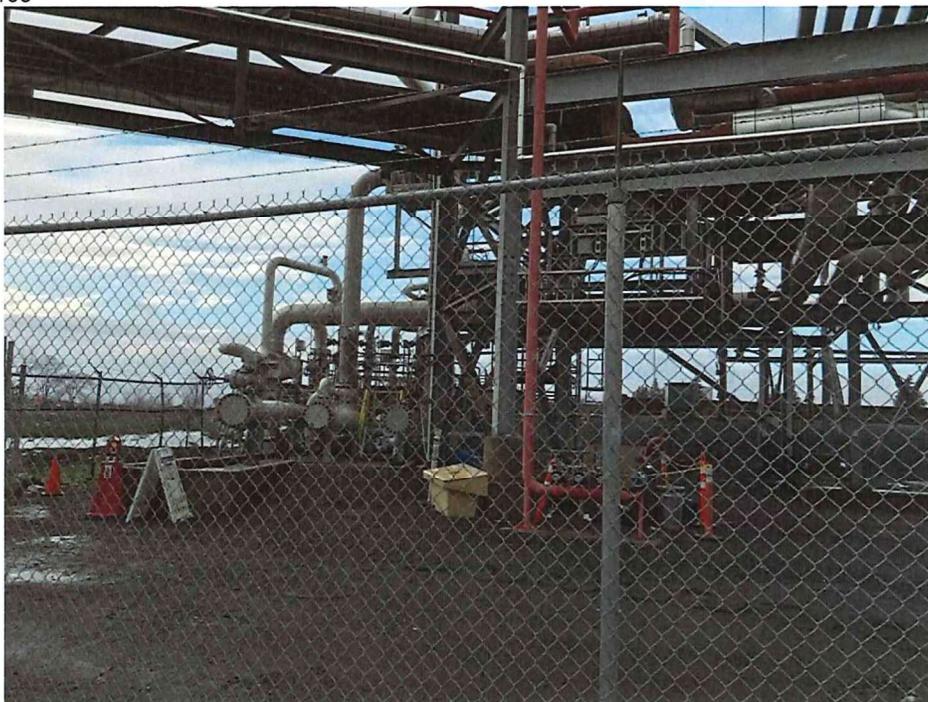
IMG_0121.JPG

Station de pompage des produits pétroliers vers le terminal.

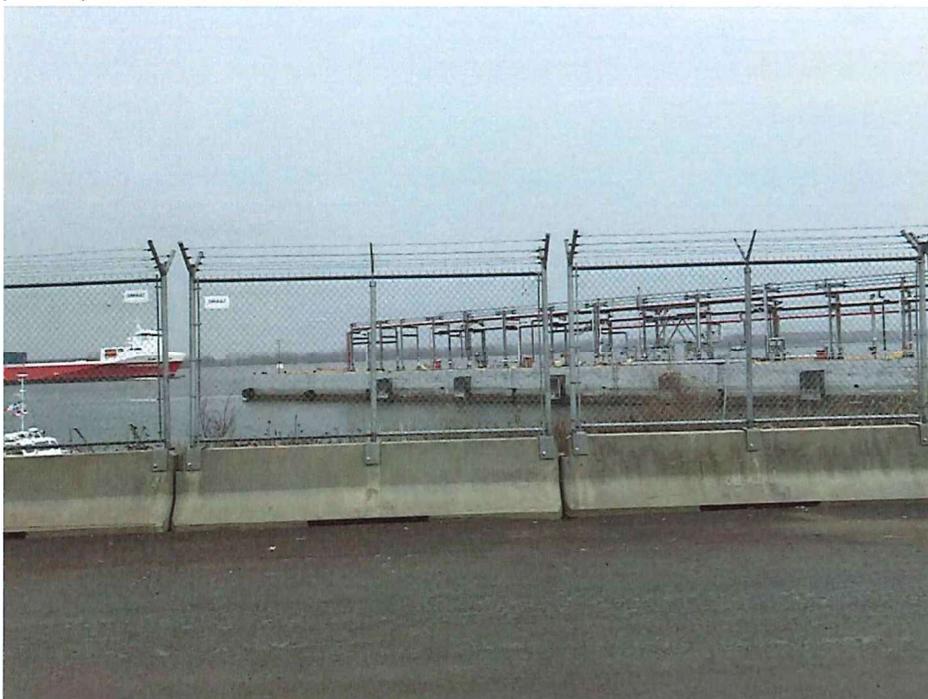
IMG_0118.JPG

Quai 103, vue du bord de la route.
