**RAPPORT D'INSPECTION**

N/RÉFÉRENCE : 7610-06-01-0-01

Aéroport international de Montréal-Dorval  
700, Leigh Capreol, secteur 2G  
Dorval (Québec)  
H4Y 1G7

### 2. DESCRIPTION DE L'INSPECTION

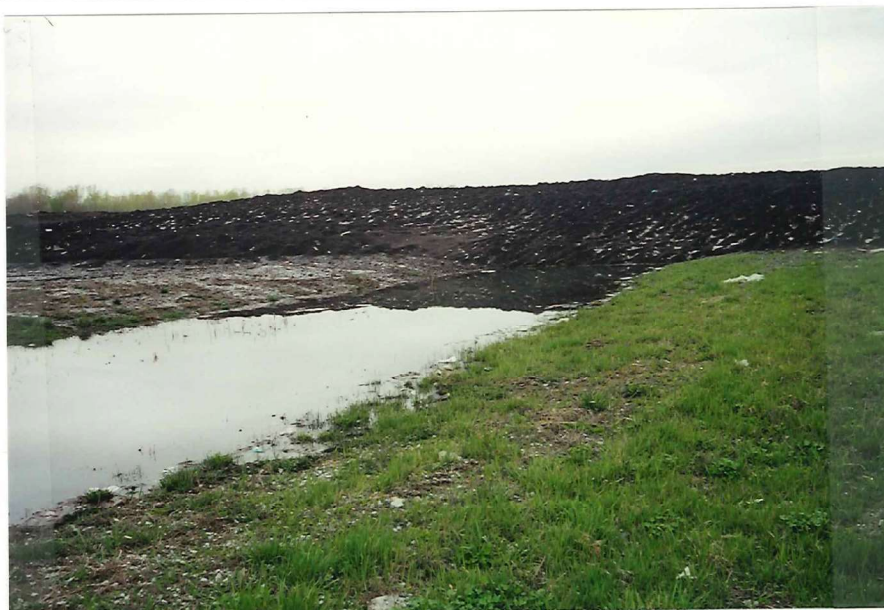
Photo # : 1 Date : 2001-05-04

Ident. : ADM entreposage des neiges usées « Côté air »

Note : Fossé vers le bassin de décantation  
Bloqué par la neige entassée

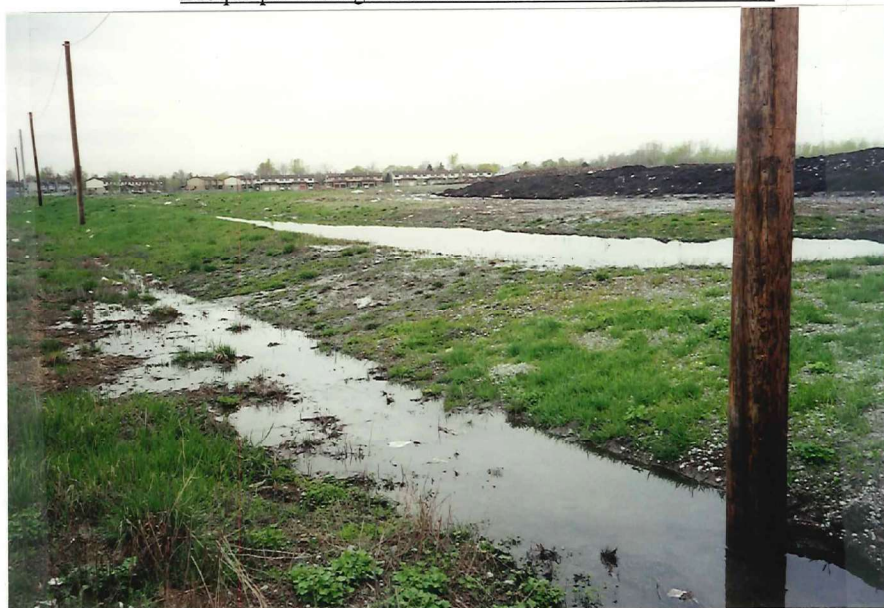
Photo # : 2 Date 2001-05-04

Ident. : ADM entreposage des neiges usées « Côté air »

Note : idem  
Débordement du fossé vers fosse de dissipation

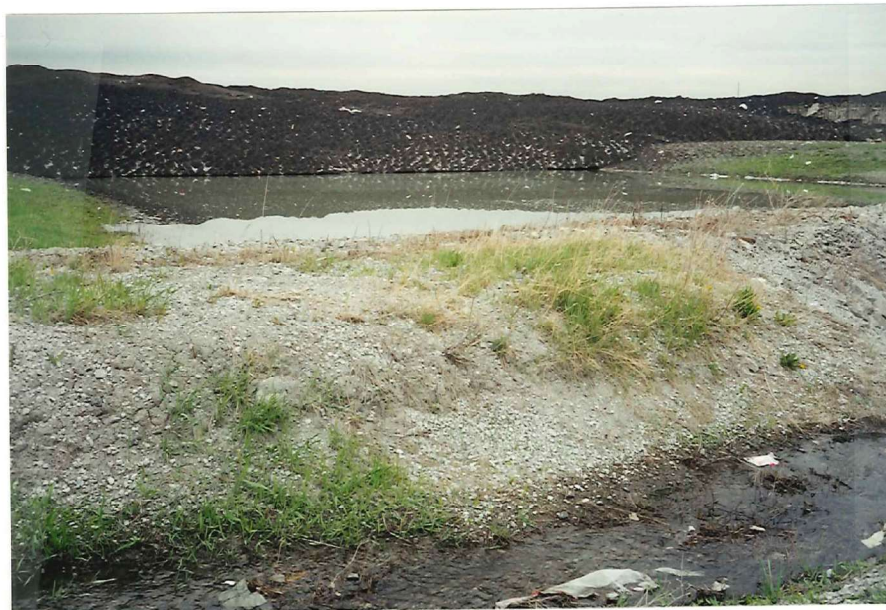
Photo # : 3 \_\_\_\_\_ Date : 2001-05-04 \_\_\_\_\_

Ident. : ADM entreposage des neiges usées « Côté air » \_\_\_\_\_

Note : Bassin de décantation \_\_\_\_\_  
Bloqué par la neige entassée et partie du débordement du fossé \_\_\_\_\_

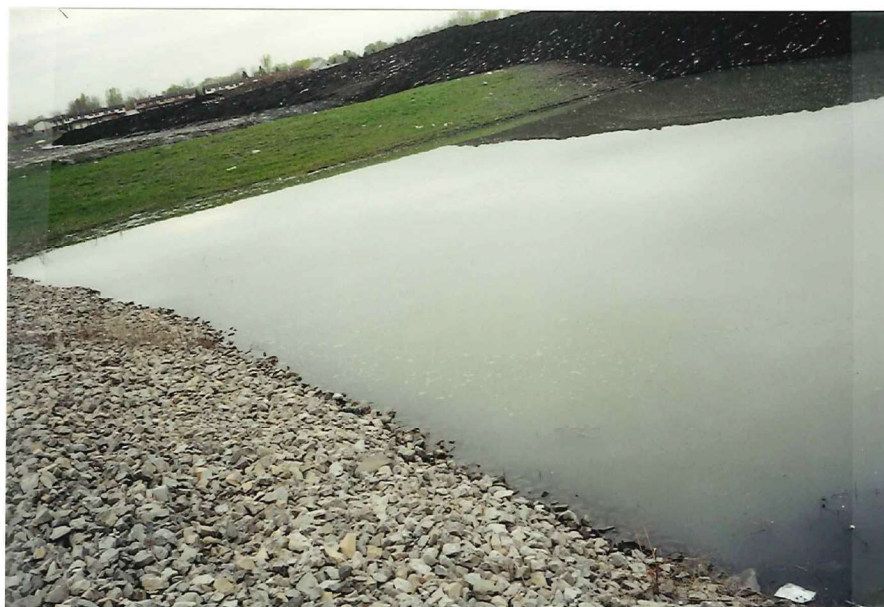
Photo # : 4 \_\_\_\_\_ Date 2001-05-04 \_\_\_\_\_

Ident. : ADM entreposage des neiges usées « Côté air » \_\_\_\_\_

Note : Bassin de décantation \_\_\_\_\_  
Muret de pierres le séparant de la fosse de dissipation \_\_\_\_\_

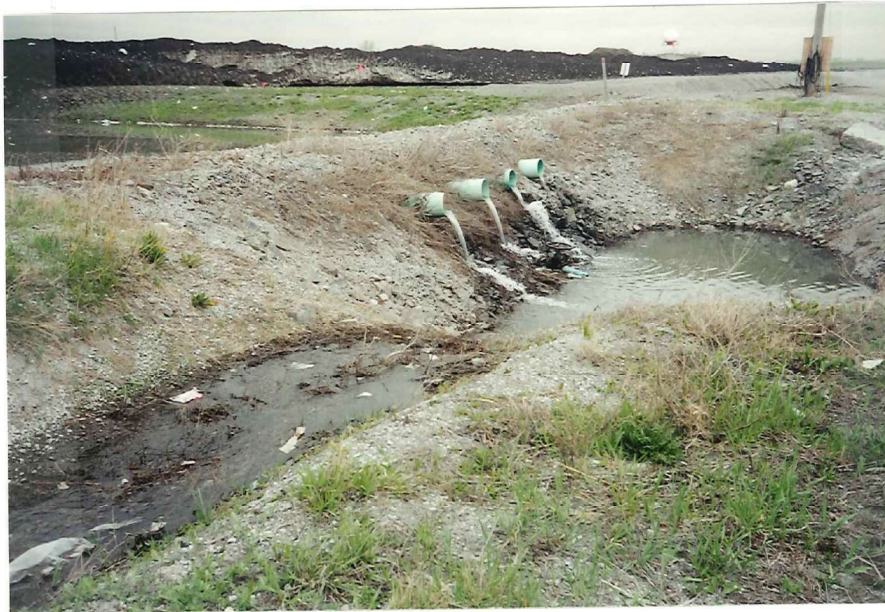
Photo # : 5 Date : 2001-05-04  
Ident. : ADM entreposage des neiges usées « Côté air »  
Note : Fosse de dissipation  
Ruissellement des eaux sans passer par bassin de décantation

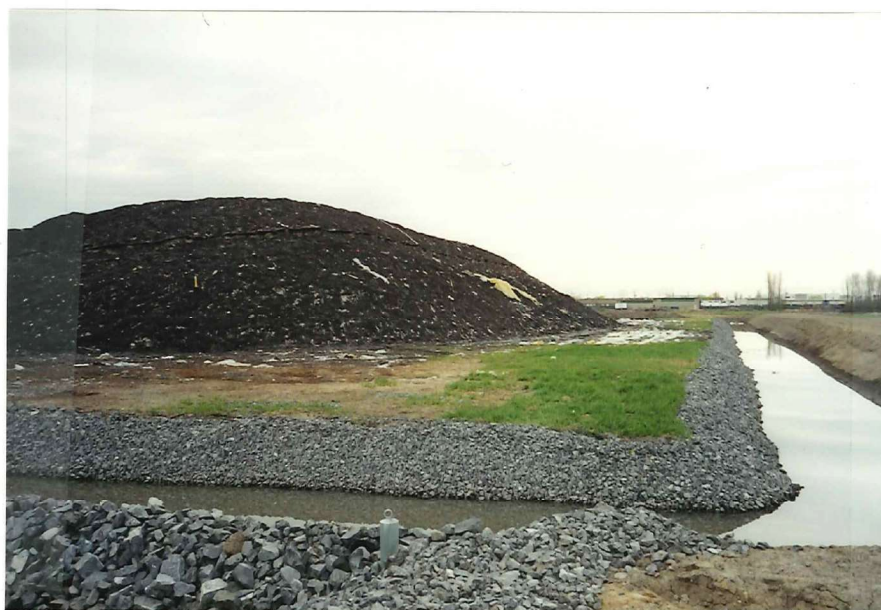
Photo # : 6 Date : 2001-05-04  
Ident. : ADM entreposage des neiges usées « Côté ville »  
Note : Bassin de décantation entourant la zone d'accumulation des  
neiges

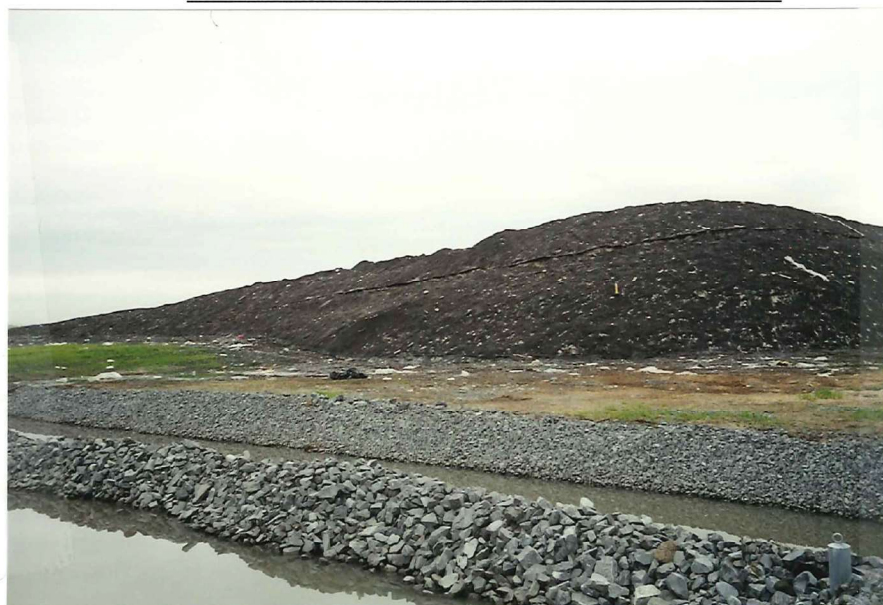
Photo # : 7 Date 2001-05-04  
Ident. : ADM entreposage des neiges usées « Côté ville »  
Note : Bassin de décantation et partie du bassin de rétention séparés  
Par un muret de pierre

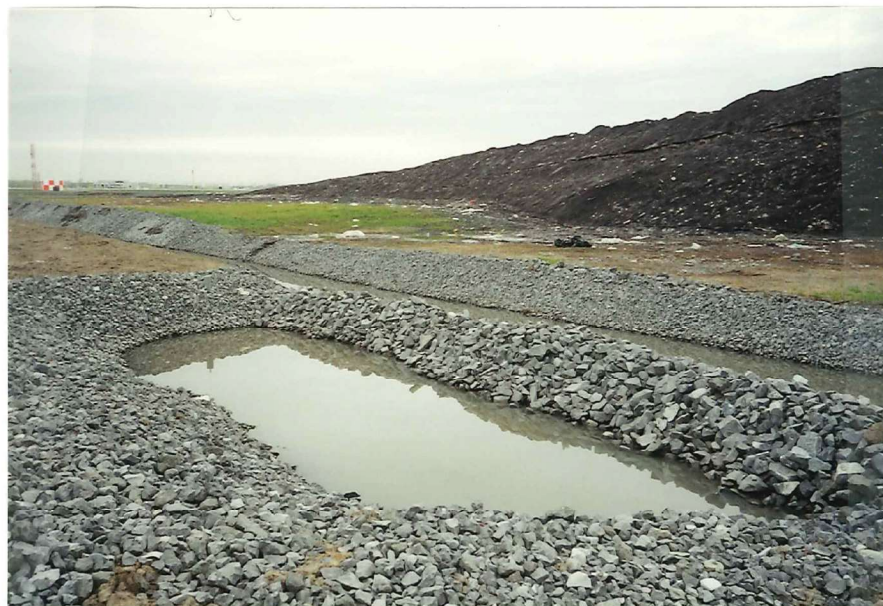
Photo # : 8 \_\_\_\_\_ Date : 2001-05-04 \_\_\_\_\_

Ident. : ADM entreposage des neiges usées « Côté ville » \_\_\_\_\_

Note : Bassin de rétention \_\_\_\_\_

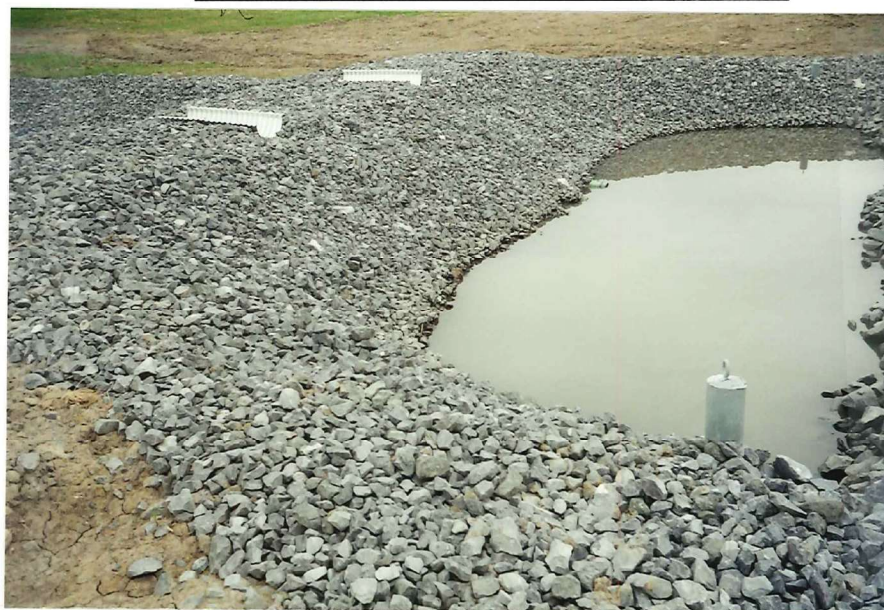
Photo # : 9 \_\_\_\_\_ Date 2001-05-04 \_\_\_\_\_

Ident. : ADM entreposage des neiges usées « Côté ville » \_\_\_\_\_

Note : Bassin de rétention et muret de pierre vers ruisseau \_\_\_\_\_

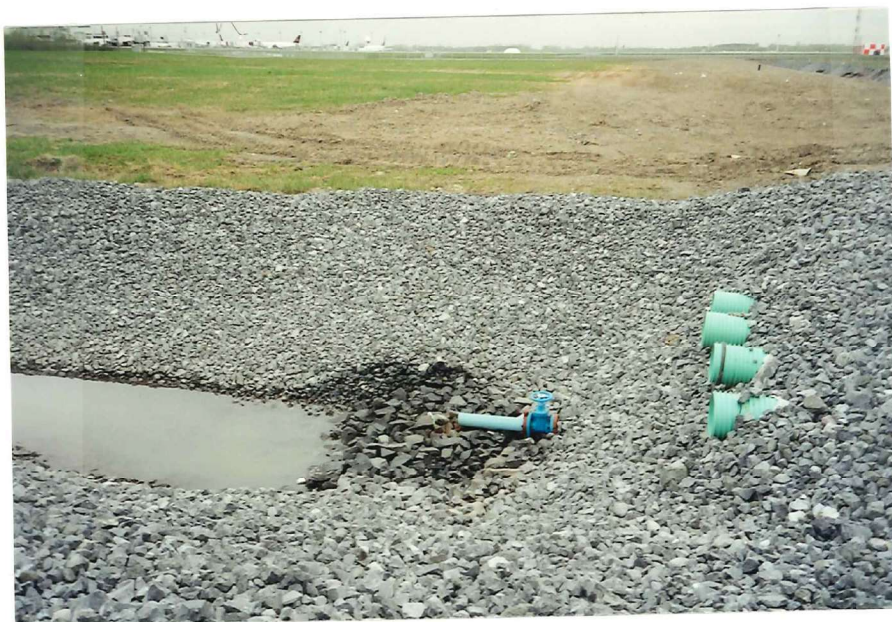
Photo # : 10 Date : 2001-05-04

Ident. : ADM entreposage des neiges usées « Côté ville »

Note : Sortie vers ruisseau Bouchard

Valve bleu : sortie d'urgence

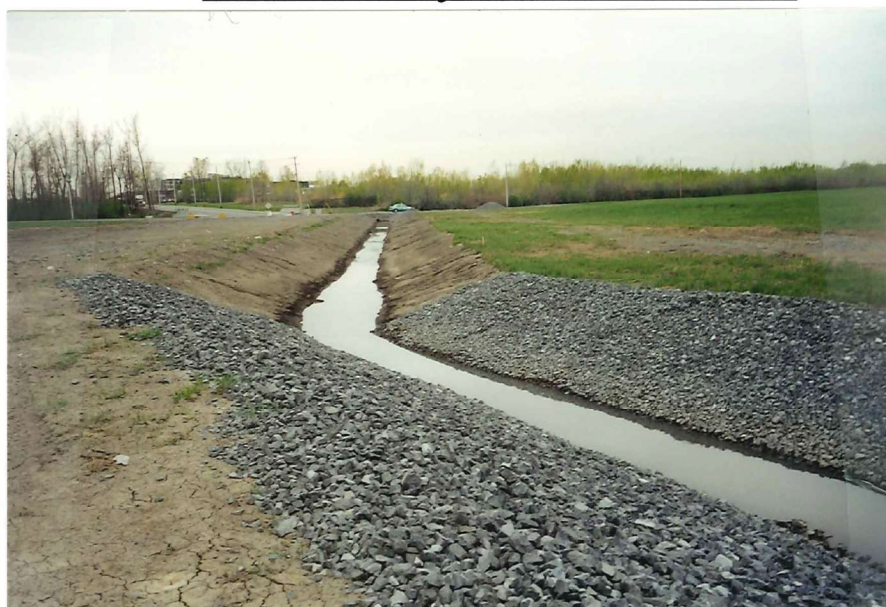
Photo # : 11 Date : 2001-05-04

Ident. : ADM entreposage des neiges usées « Côté ville »

Partie non rocheuse sera ensemencée

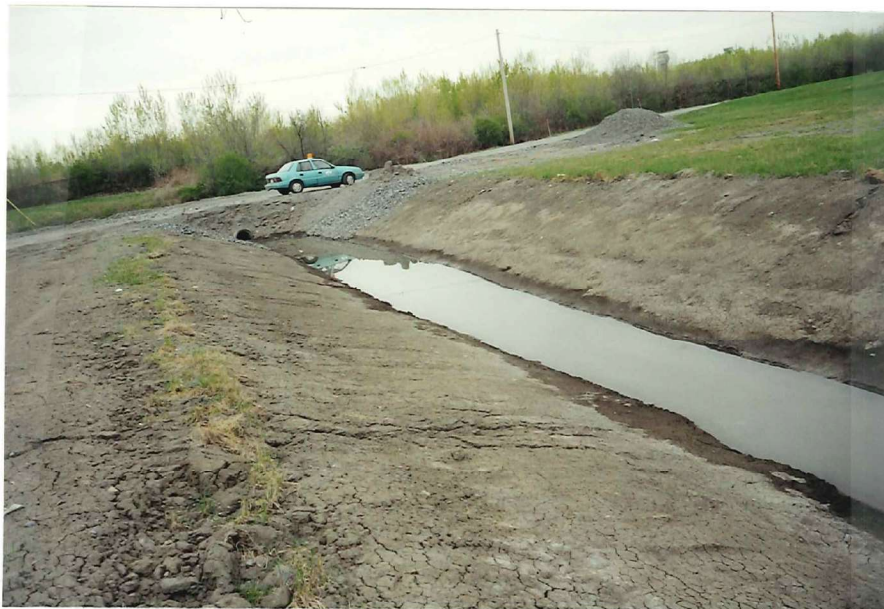
Photo # : 12 Date : 2001-05-04

Ident. : ADM entreposage des neiges usées « Côté ville »

Note : idem

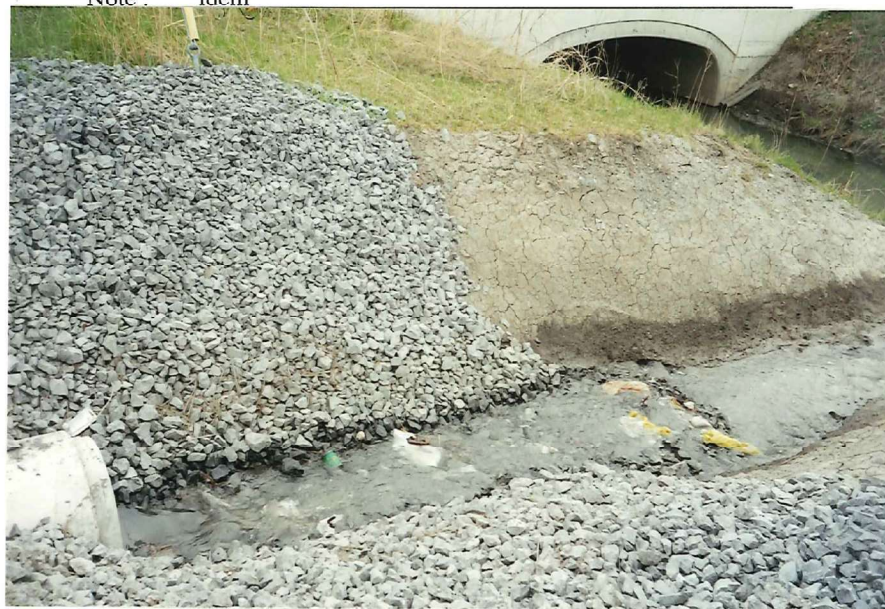
Photo # : 13 Date 2001-05-04

Ident. : ADM entreposage des neiges usées « Côté ville »

Note : Vers ruisseau Bouchard  
Autre côté du chemin d'accès

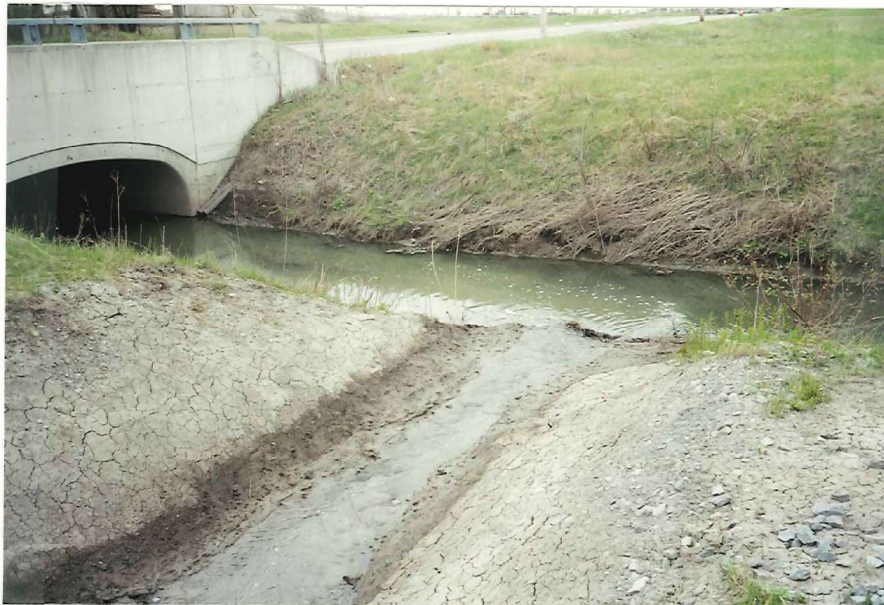
Photo # : 14 Date : 2001-05-04  
Ident. : ADM entreposage des neiges usées « Côté ville »  
Note : Arrivée au ruisseau Bouchard

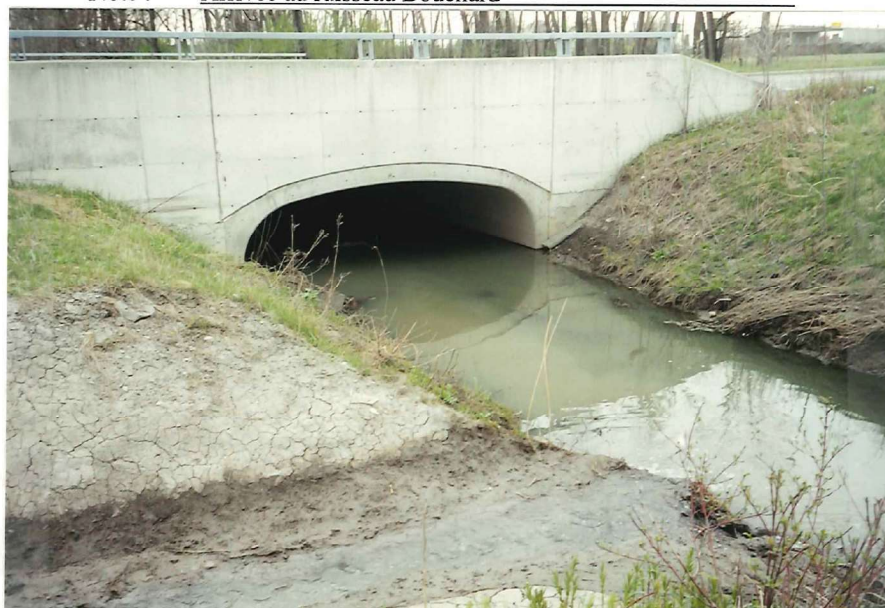
Photo # : 15 Date 2001-05-04  
Ident. : ADM entreposage des neiges usées « Côté ville »  
Note : idem
