But : . Vérifier le bien fondé de la plainte: La Ville de Gaspé aurait soufflé de la neige usée dans la mer derrière le garage municipal de Rivière-au-Renard.

Adresse du lieu inspecté : Lieu d'élimination de neige - Rivière-au-Renard (Ville de Gaspé) 14, rue de l'Entrepôt Rivière-au-Renard	Adresse postale (si différente) : N/A Ville de Gaspé 25, rue de l'Hôtel-de-Ville Gaspé (Québec) G4X 2A5
No du lieu (SAGO): X1100262	Type de lieu :
Responsable du lieu :	No intervenant (SAGO) : 13429766

Le mercredi 24 janvier 2007, je me suis rendu au lieu d'élimination de neige de Rivière-au-Renard situé au 14, rue de l'Entrepôt, c'est-à-dire à côté du garage municipal.

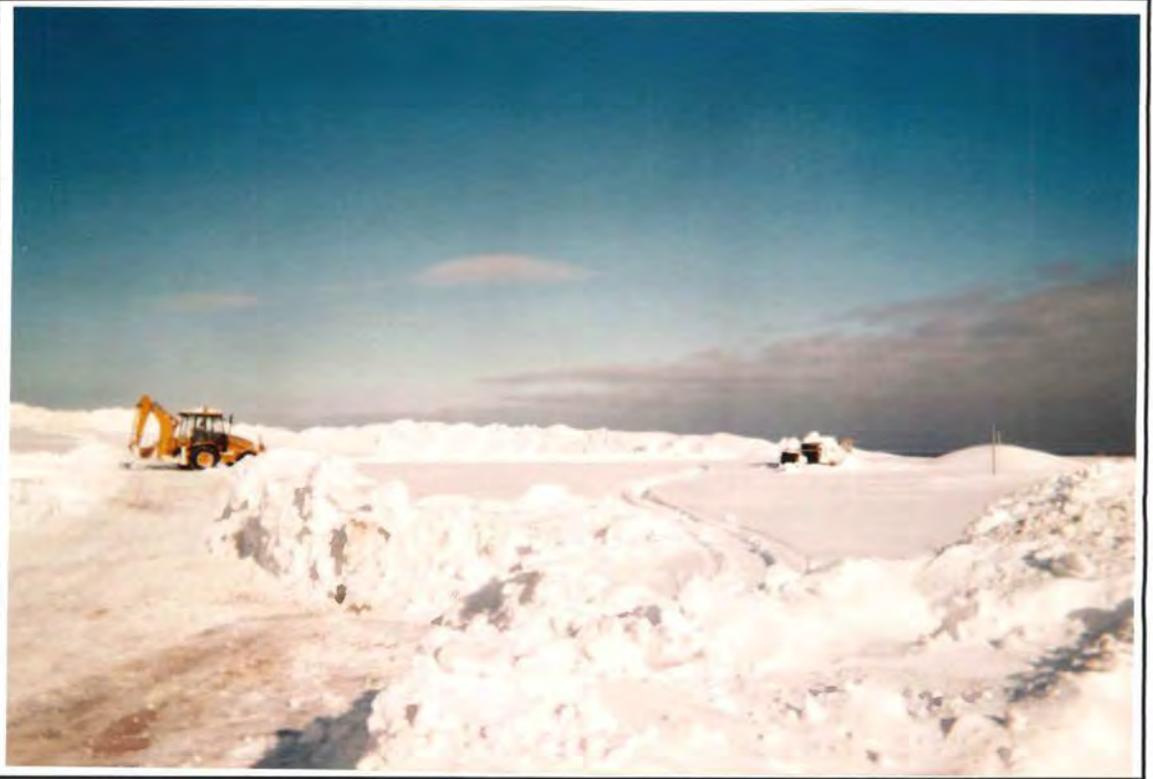
Photo # : 1

Dépôt de neiges
usées de
Rivière-au-
Renard

*Vue
d'ensemble.*

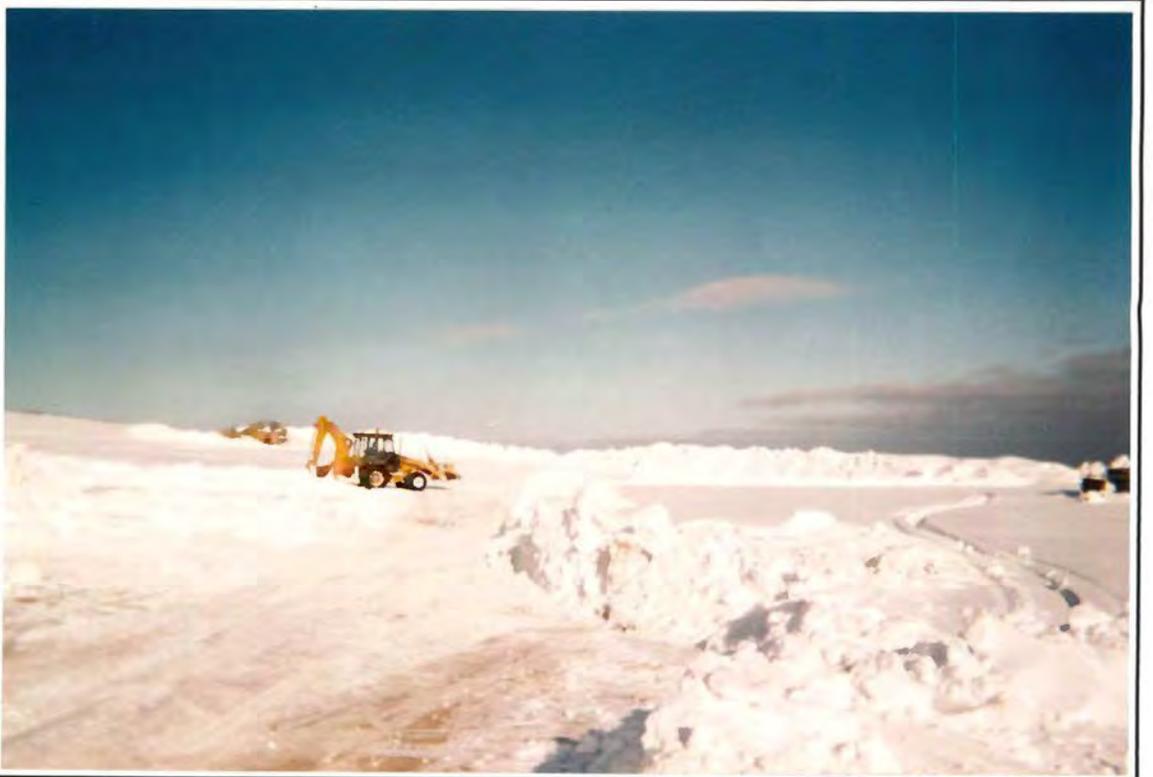
Photo # : 2

Dépôt de neiges
usées de
Rivière-au-
Renard

*Vue
d'ensemble.*

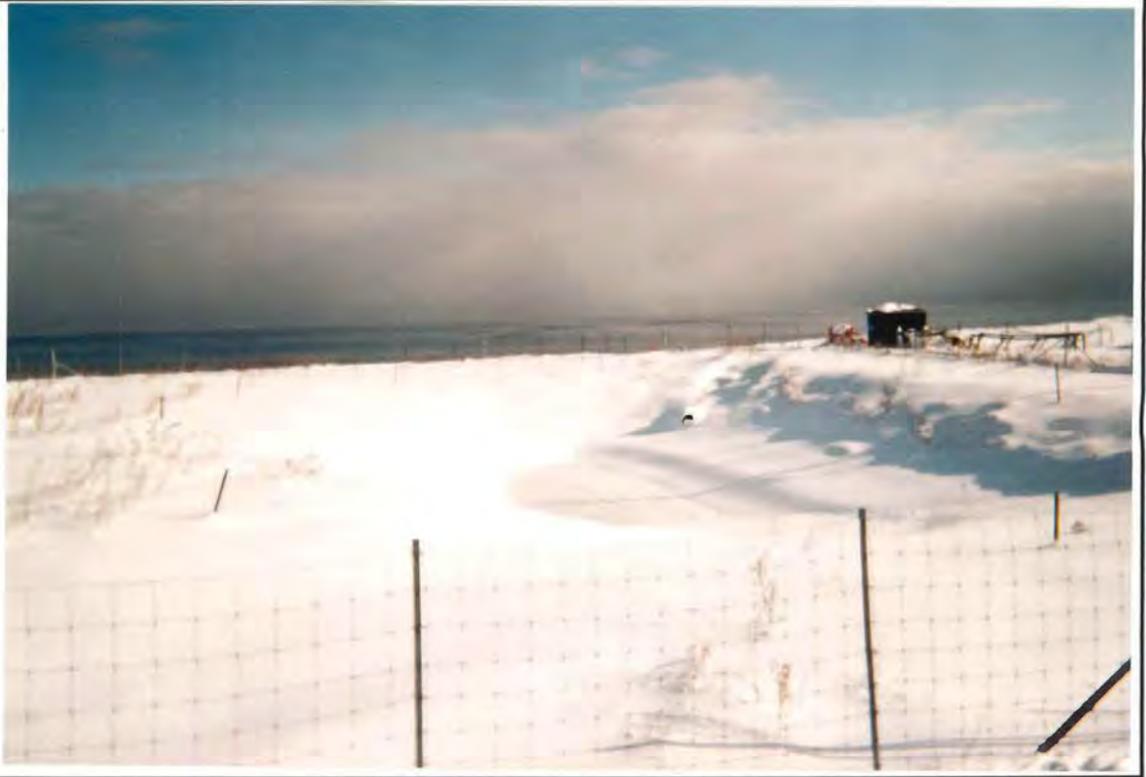
Photo # : 5

- Bien que je ne puisse m'en approcher de près, la surface du bassin est approximativement de 15m (Est-Ouest) x 25 m (Nord-Sud);
- Il est possible de voir l'emplacement du regard de déversement dans le coin nord-est du bassin (voir photo);

Bassin de
sédimentation

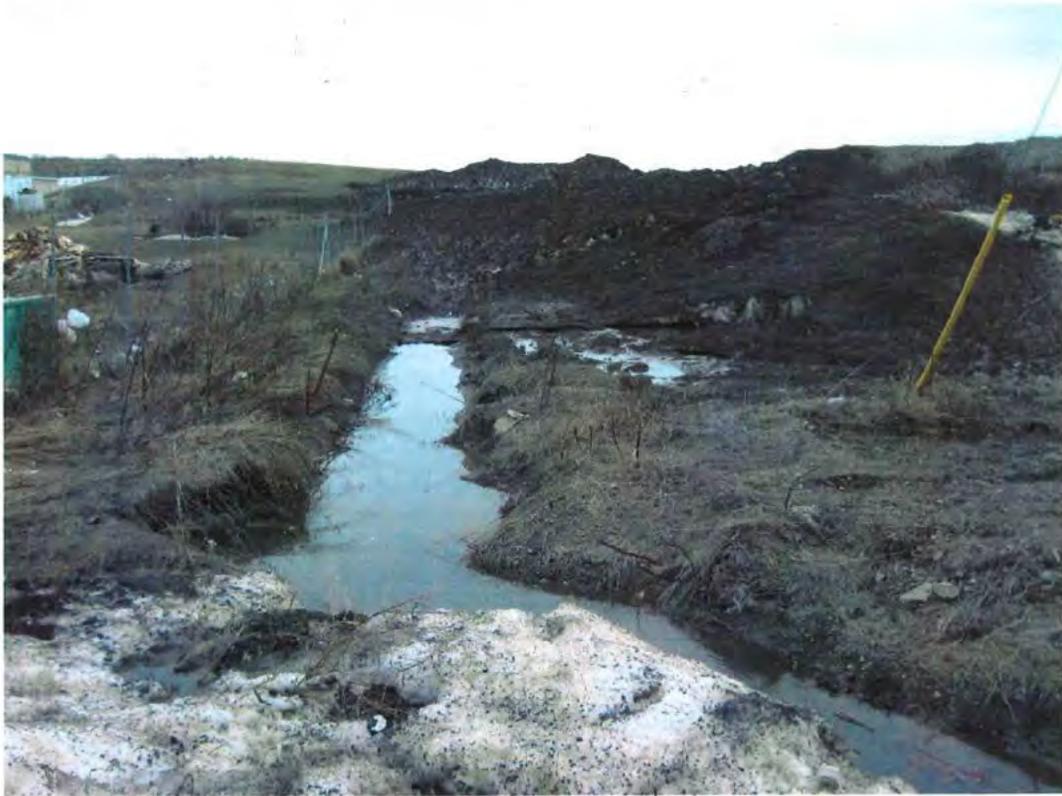
Je constate que l'eau stagne dans les fossés et que je ne peux pas voir s'y il a un écoulement vers le bassin à cause de la neige présente dans les fossés.

fossé eau stagnante

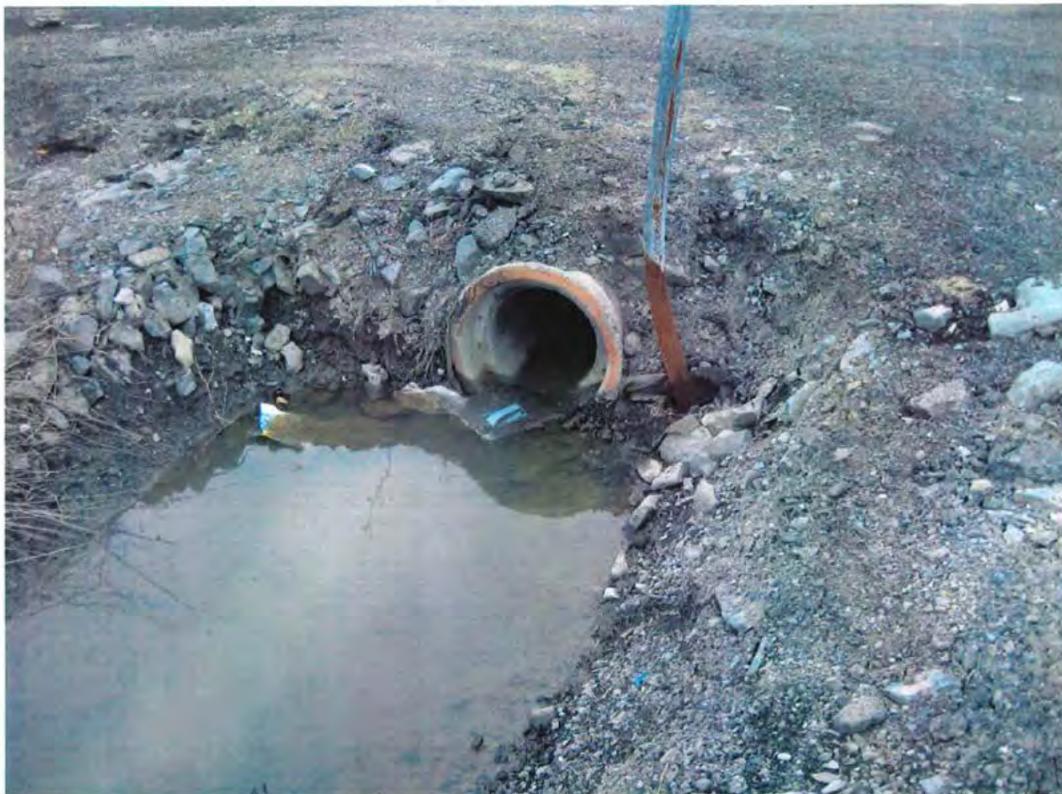
pas d'écoulement visible lors de l'inspection

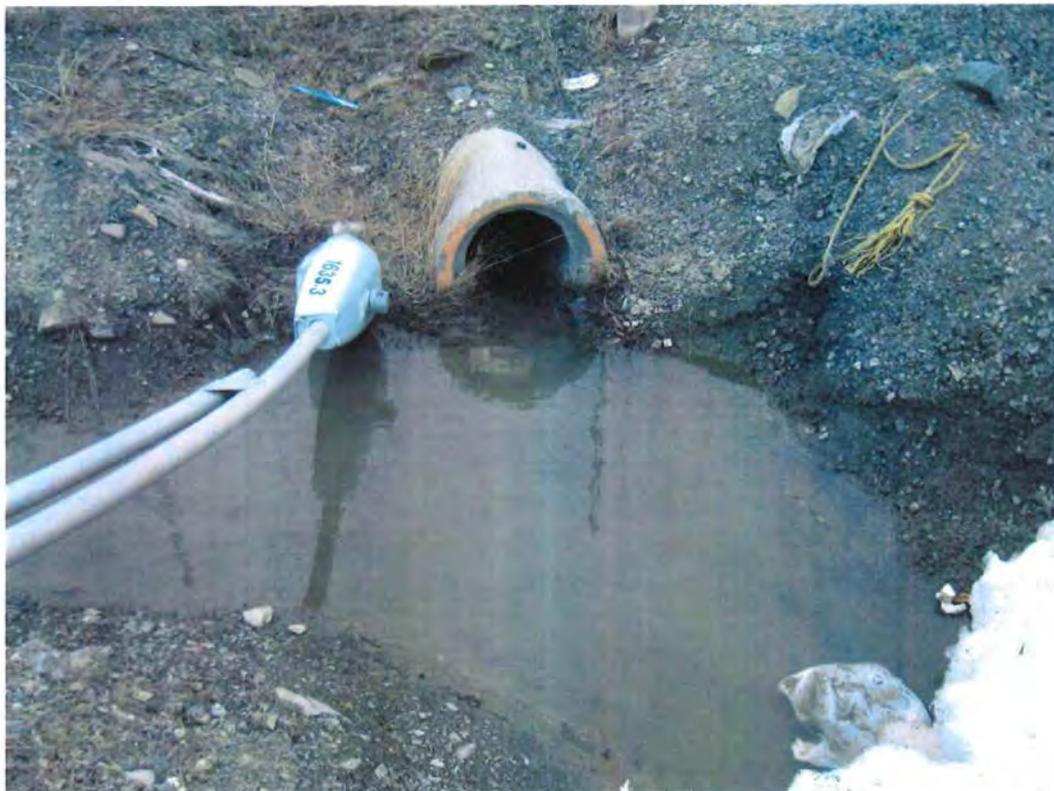
pas d'écoulement visible

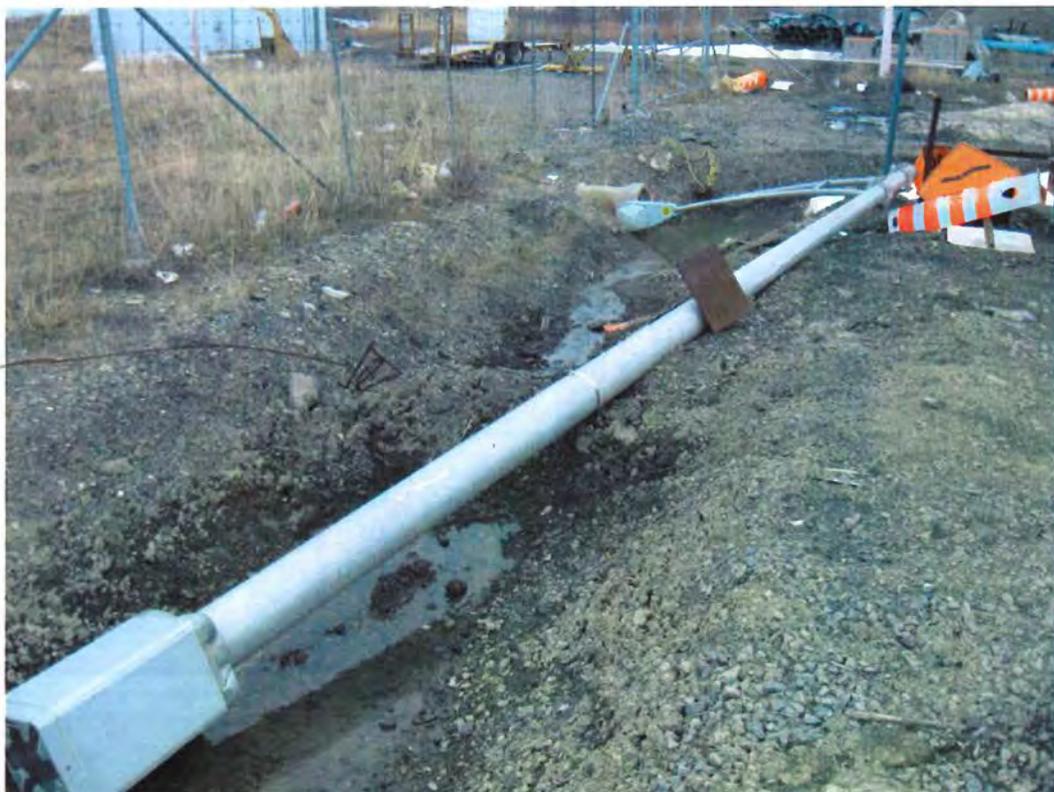
obstruction
de terre

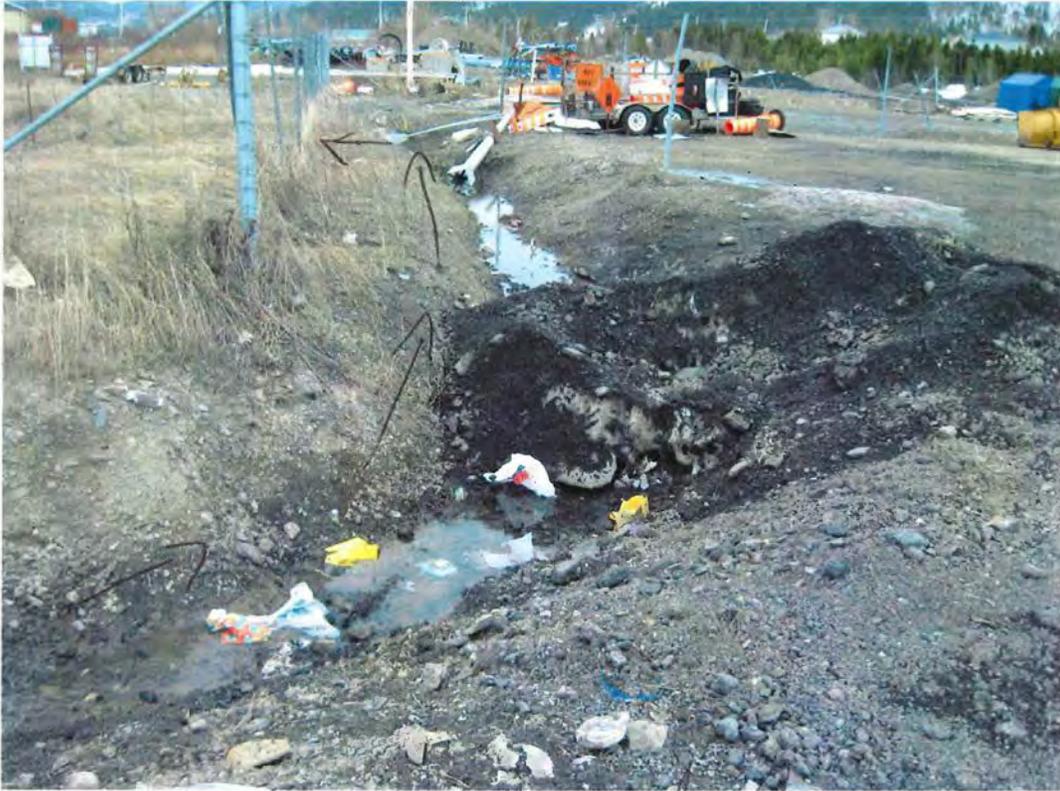
neige dans le fossé

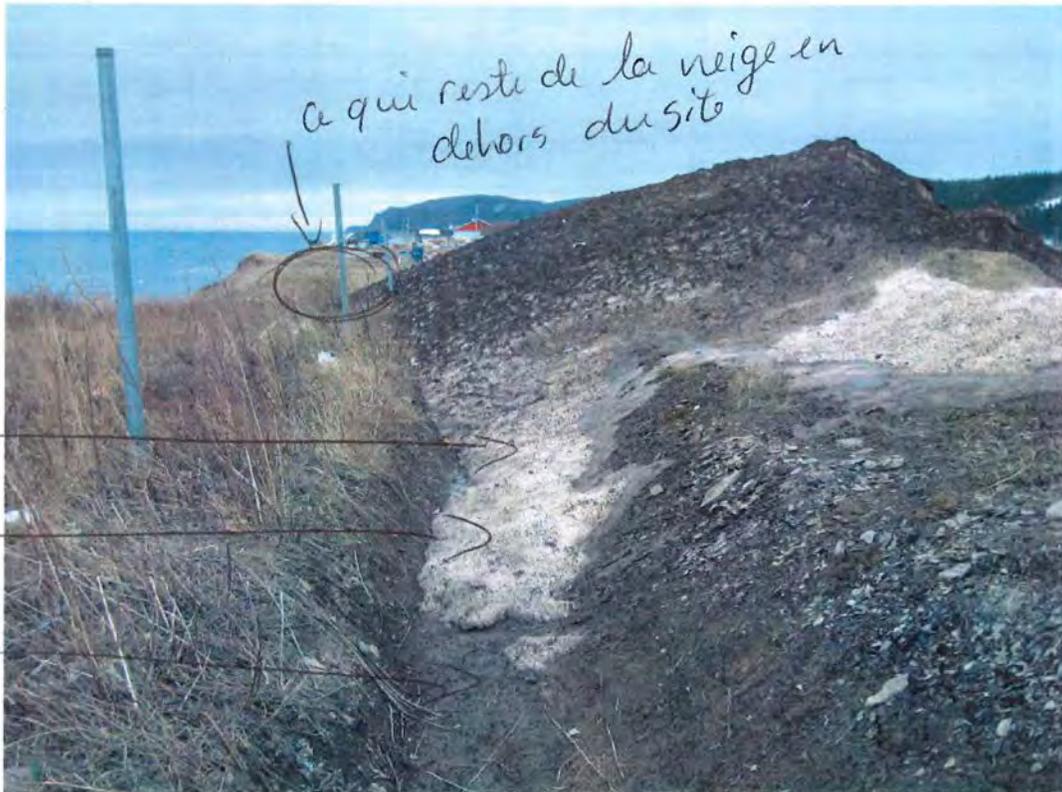
ce qui reste de la neige en
dehors du site

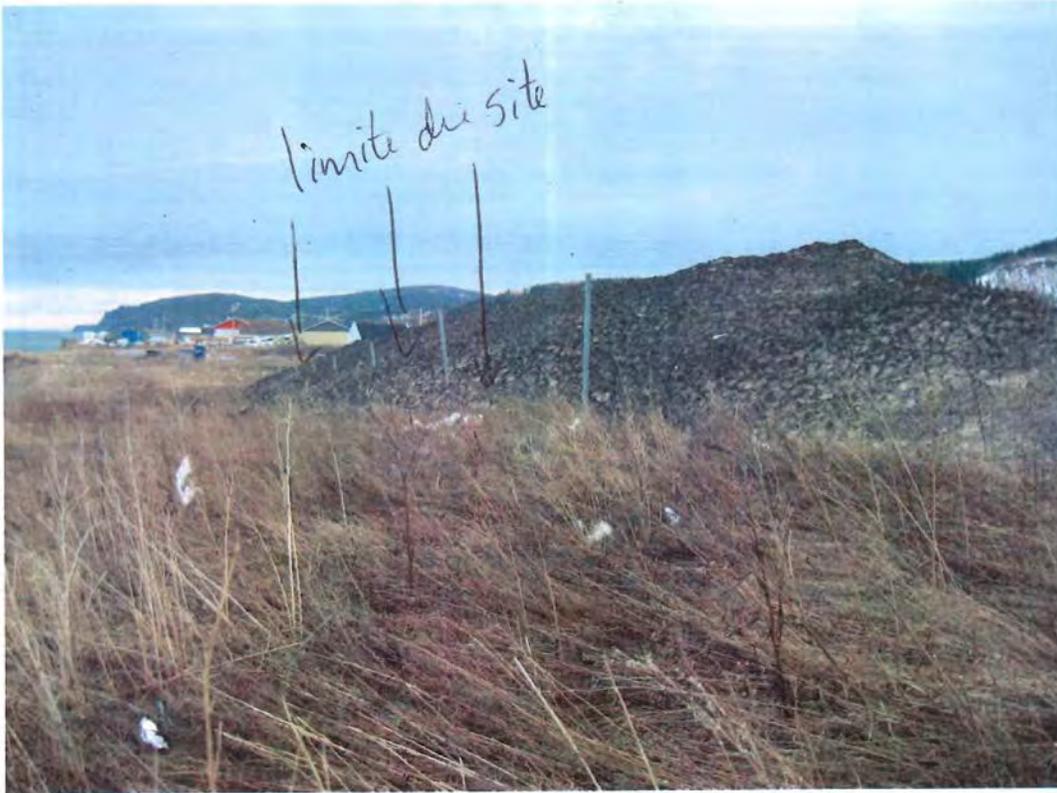
neige à l'extérieur du site autorisé

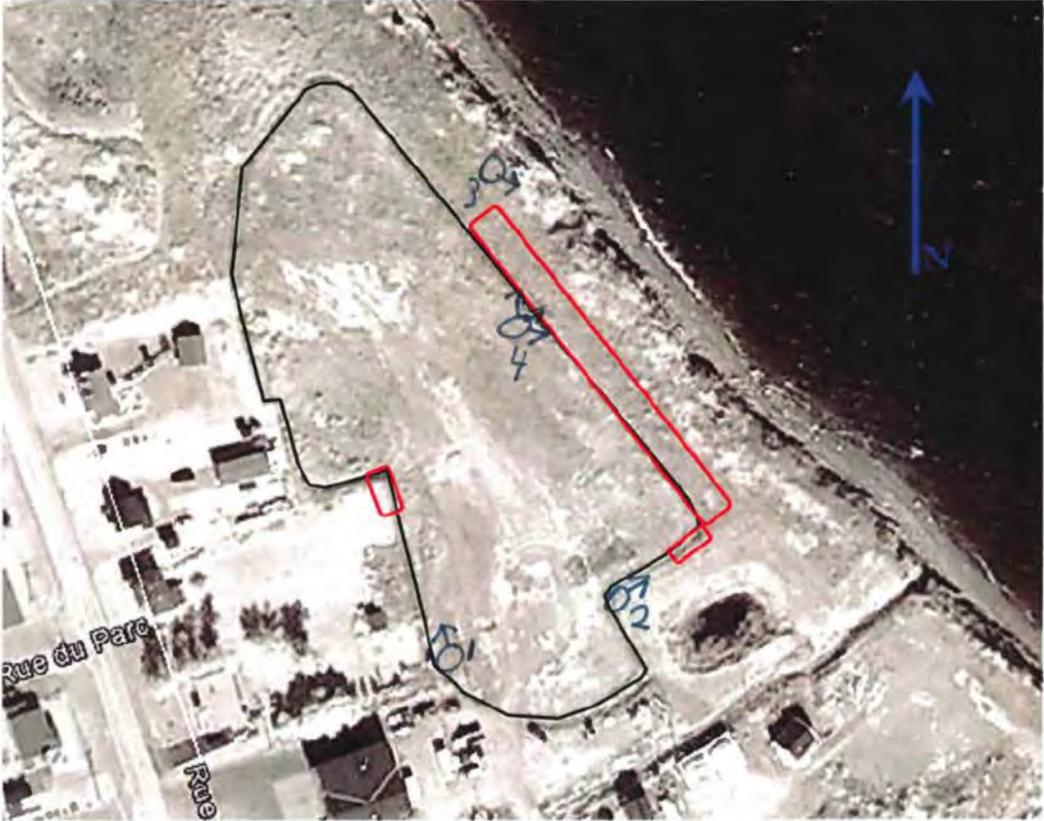
Plan de localisation	
Nom du lieu:	Dépôt à neige de Gaspé (secteur Rivière-au-Renard)
No. du lieu:	X1100262
Localisation du lieu:	Gaspé (secteur Rivière-au-Renard)
Responsable du lieu:	Ville de Gaspé

- Neige usée sortant de l'aire autorisée
- Limite de l'aire autorisée

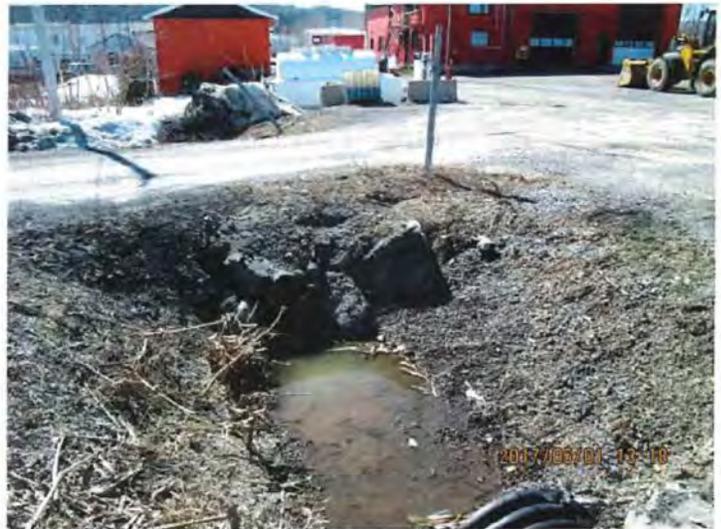
Image 13. Ruisseau ou fossé de drainage menant au Fleuve St Laurent

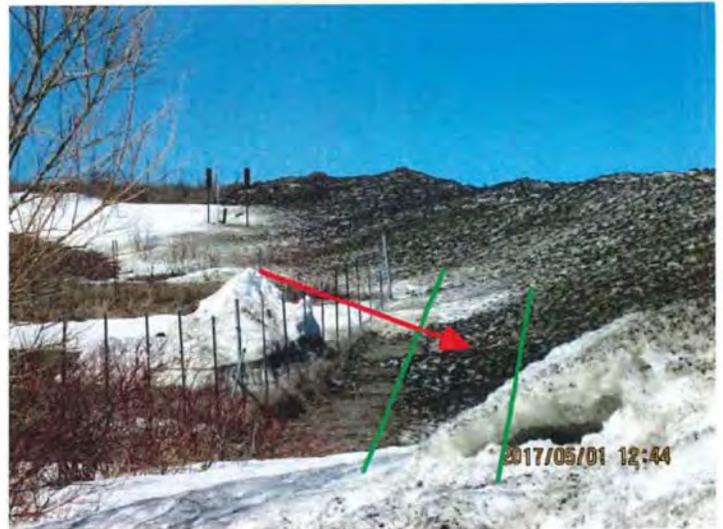
Image 1. Barrière double inexistente

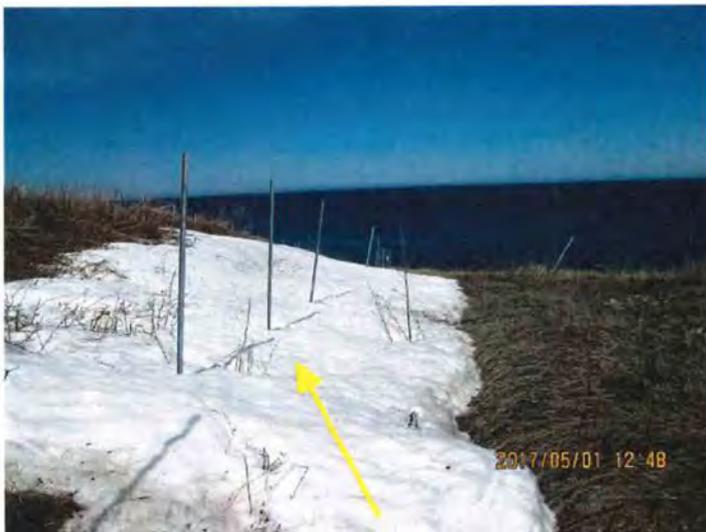
Image 2. À l'ouest, fossé rempli de neige soufflé

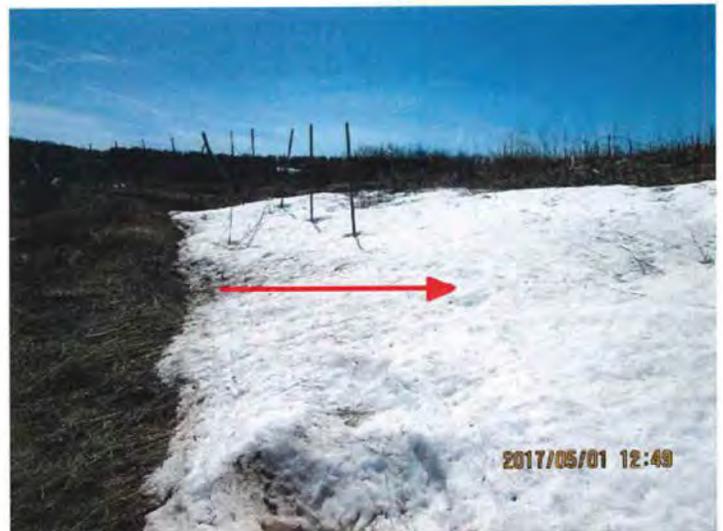
Image 3. au nord, zone sans clôture de protection de type sentinelle

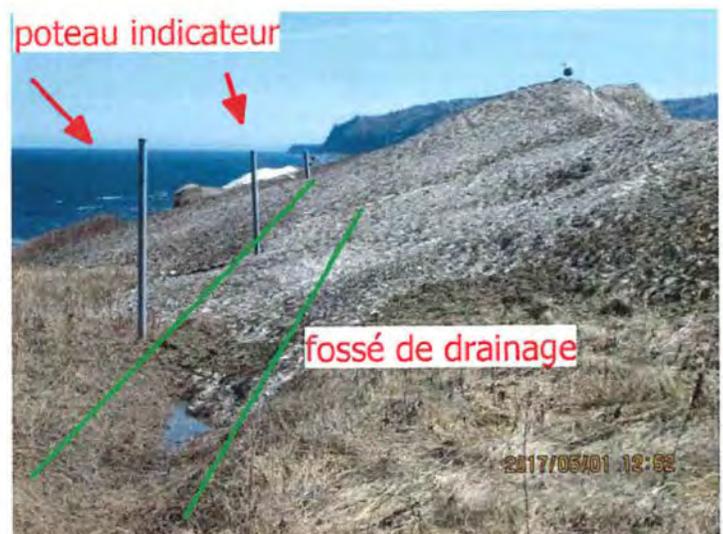
Image 5. Au nord est

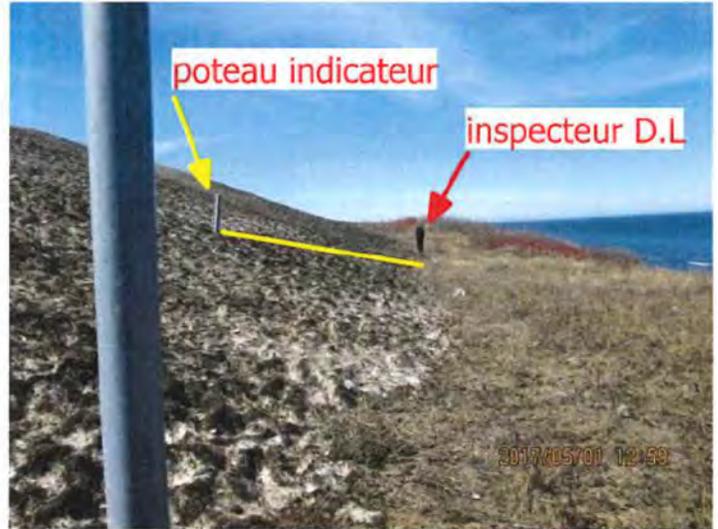
Image 7. toujours , au nord est , dépassement de l'aire de dépôt

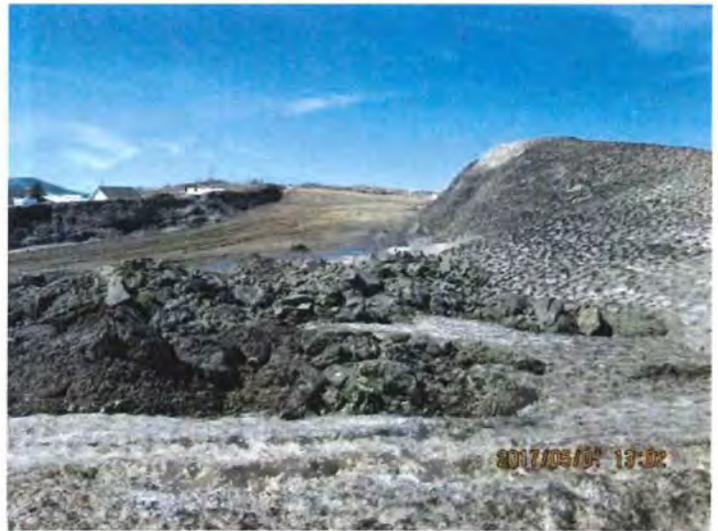
Image 9. Neige soufflée dans le bassin de décantation
