1.1 Demande		<input type="checkbox"/> SO
N° de demande : 200707229	Type de demande : Plainte à caractère environnemental	
Objet de la demande : Dépôt de matières dangereuses résiduelles dans un conteneur situé sur un terrain vacant à côté du 2425 rue Arcand à Montréal

1.2 Intervention	
N° d'intervention : 301424990	Type d'intervention : Inspection
N° de gestion doc. : 7610-06-01-09081-01	N° de document : 401865687
But de l'intervention : Vérifier le bien fondé de la plainte du 10 octobre 2019 concernant le dépôt de matières dangereuses résiduelles dans un conteneur situé sur un terrain vacant à côté du 2425 rue Arcand à Montréal.

2 Lieu concerné par l'intervention		↓↑ - +
1	Nom du lieu : Finition intérieure Syltre (1994) ltée	
	Nom usuel du lieu :	
	N° du lieu : X2182577	Type de lieu : terrain sans usage précis
	Localisation du lieu : Cadastre du Québec : 1771129 1771132	
	Coordonnées géographiques du lieu (GÉO NAD 83 degrés décimaux) : 45,581706064400;-73,529419090200

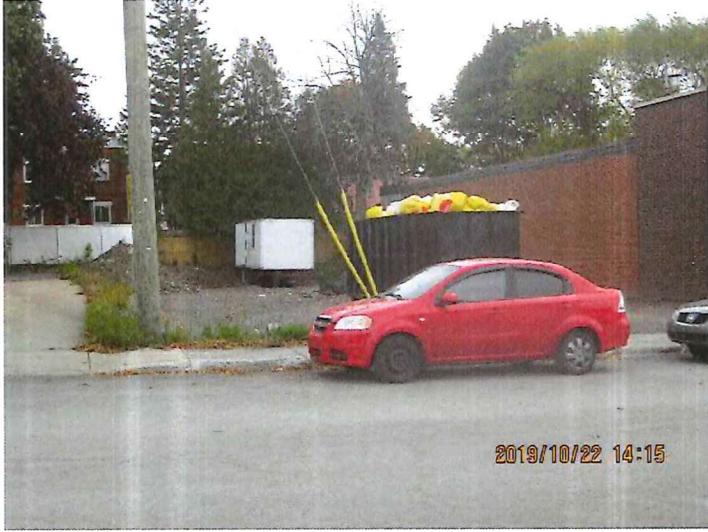
IMG_0243.JPG

Vue globale du lieu: déblaie, remorque et conteneur avec des MR.

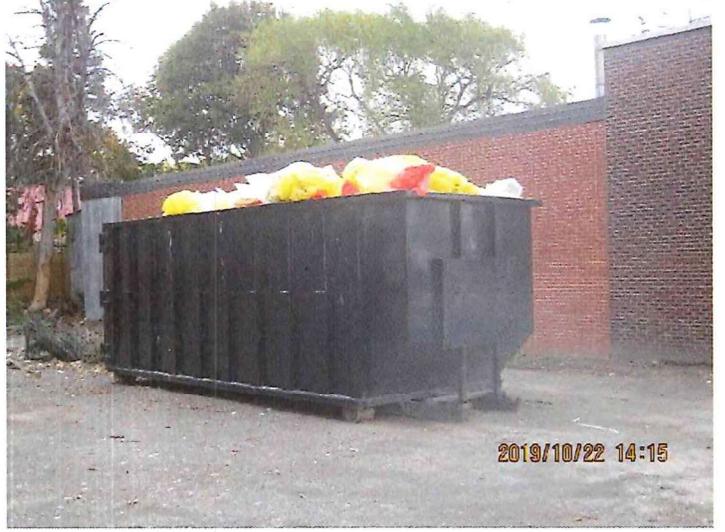
IMG_0244.JPG

Conteneur de matières résiduelles: résidus d'amiante.

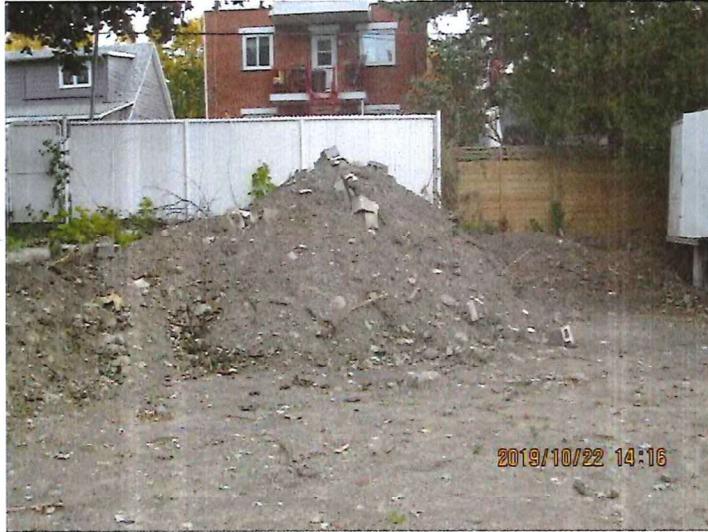
IMG_0245.JPG

- Il me confirme que le site a été déblayé, car il était en friche (document 1).
- Je l'informe que les sols doivent être disposés conformément. Une analyse est requise pour savoir dans quelle plage se situent les sols et être déposés au bon endroit.

Amas de terre du déblaie.

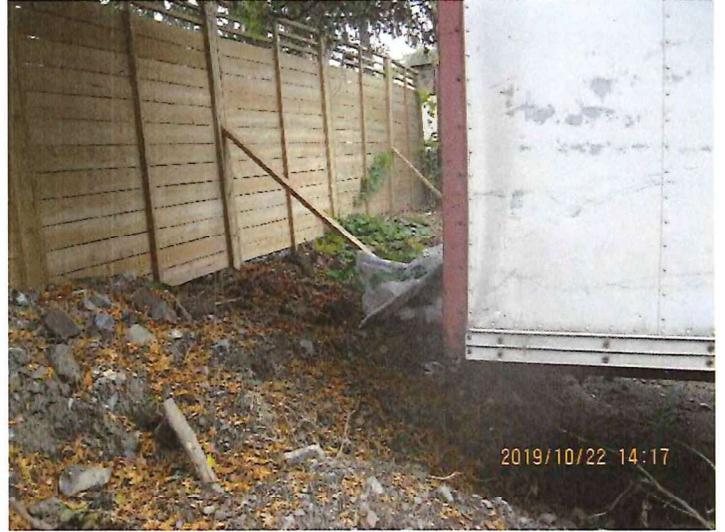
IMG_0246.JPG

MR: résidus de béton, asphalte et pierre de terrassement et derrière d'une remorque.

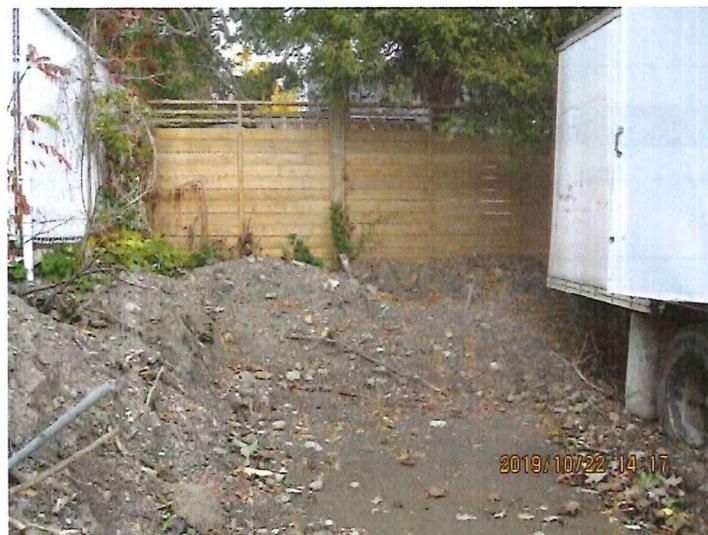
IMG_0247.JPG

Amas de terre du déblaie, vue rapprochée.

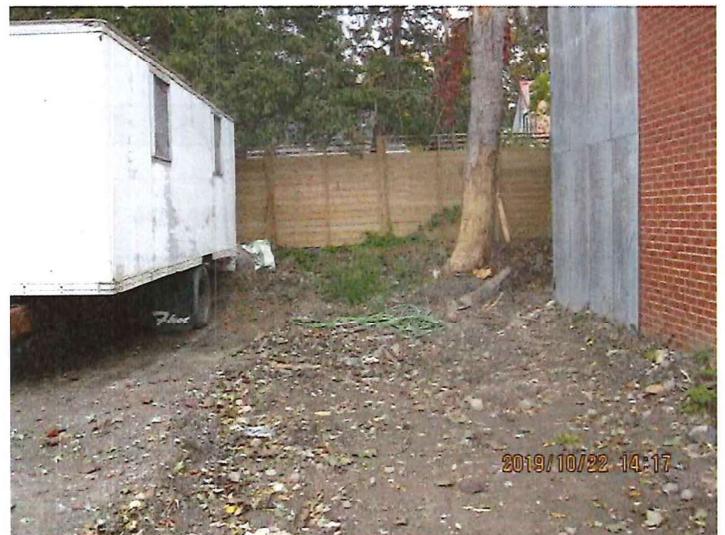
IMG_0248.JPG

Le déblaie à droite de la remorque.

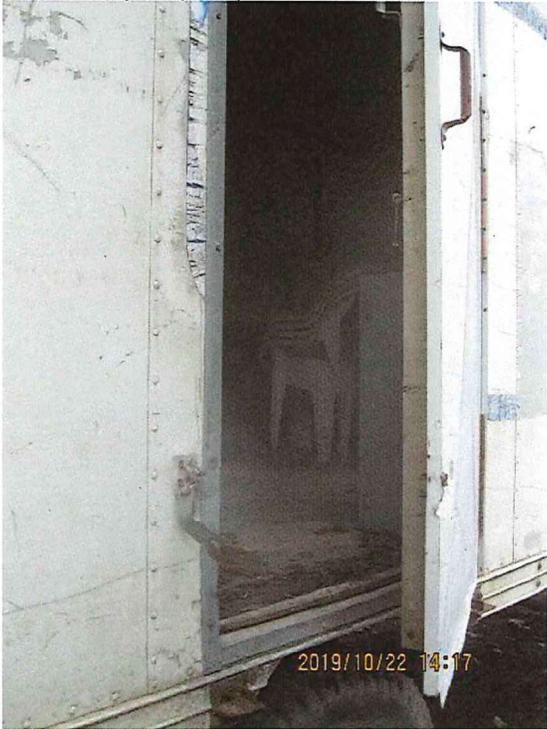
IMG_0249.JPG

Image d'une partie de l'intérieur de la remorque.

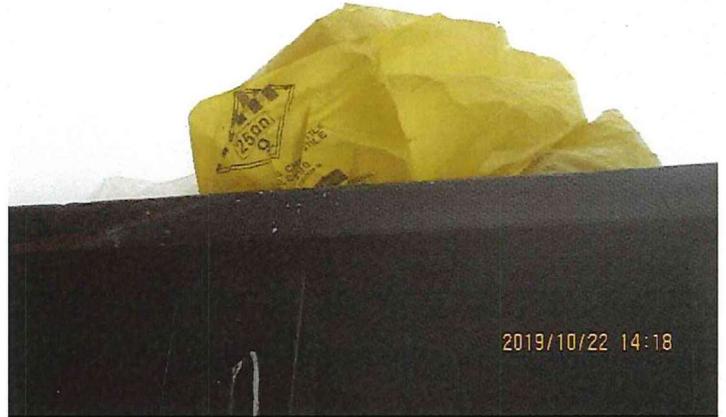
IMG_0250.JPG

Sac recouvrant les résidus d'amiante dans le conteneur.

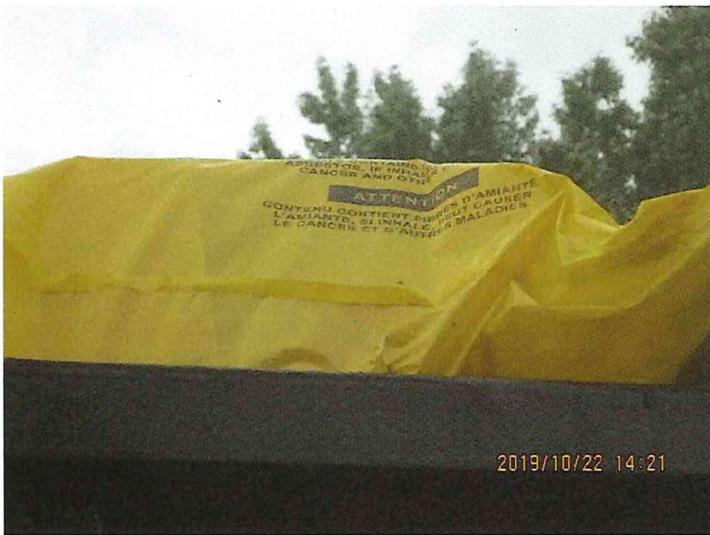
IMG_0254.JPG

Sac recouvrant les résidus d'amiante identifié comme tel.

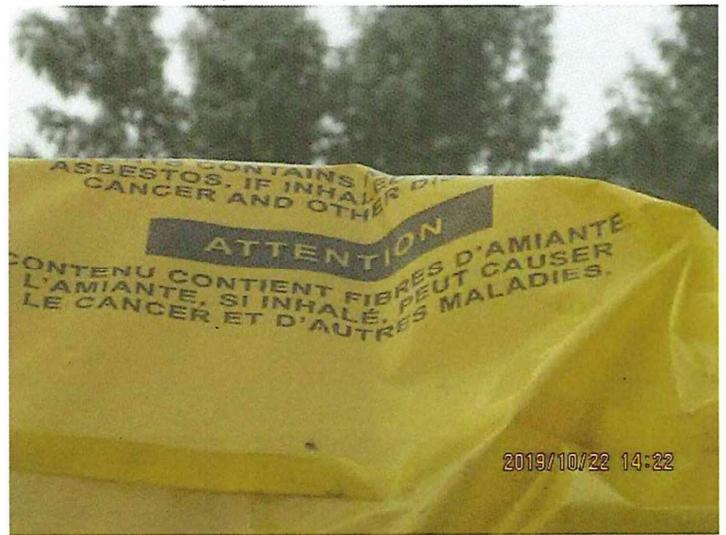
IMG_0255.JPG

Sac recouvrant les résidus d'amiante identifié comme tel.

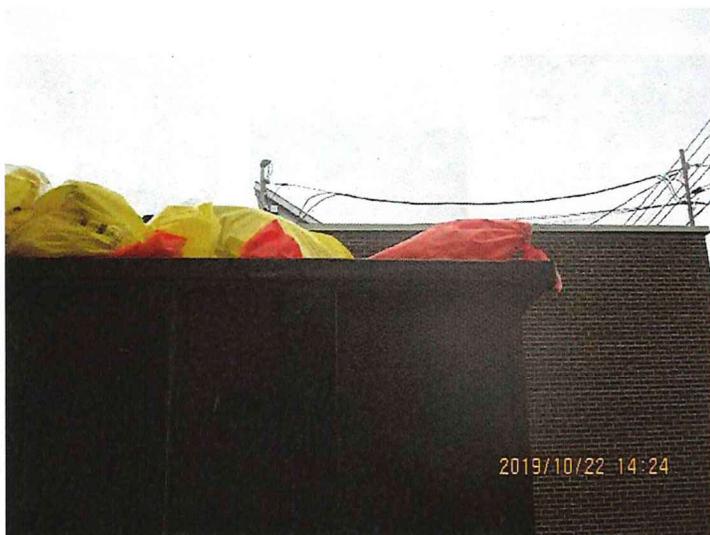
IMG_0257.JPG

Sacs recouvrant les résidus d'amiante dans le conteneur.
